平成28年台風第10号による降雨に伴う出水の概要

台風第10号による出水状況について 【速報】

国土交通省 北海道開発局
帯広開発建設部 治水課
平成28年9月2日

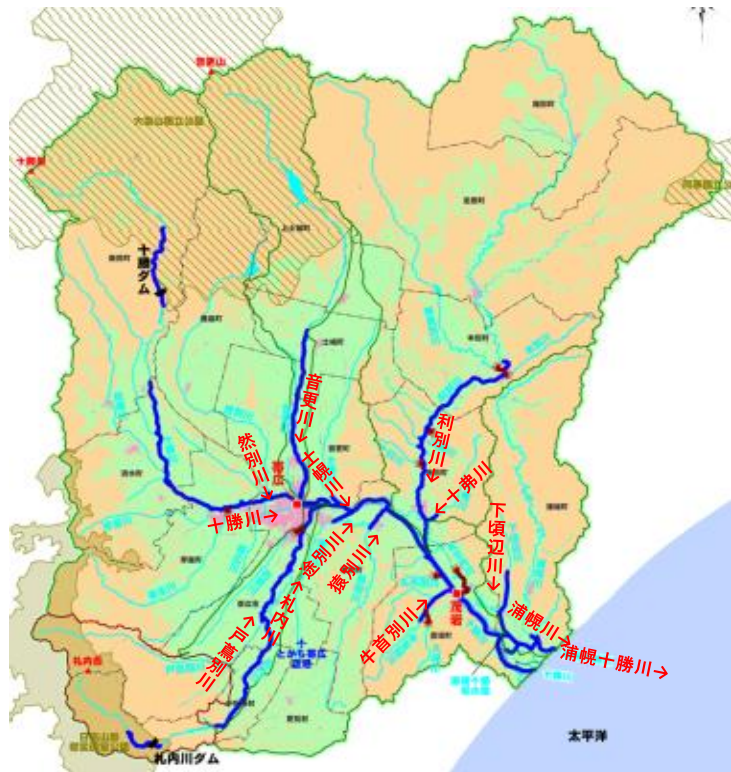
十勝川流域図

- ・基準水位の超過を受け、8月30日から河川管理施設のパトロールを開始しました。
- ・十勝川(7か所)、利別川(1か所)、牛首別川(2か所)では、排水施設が稼働し内水排除を実施しました。

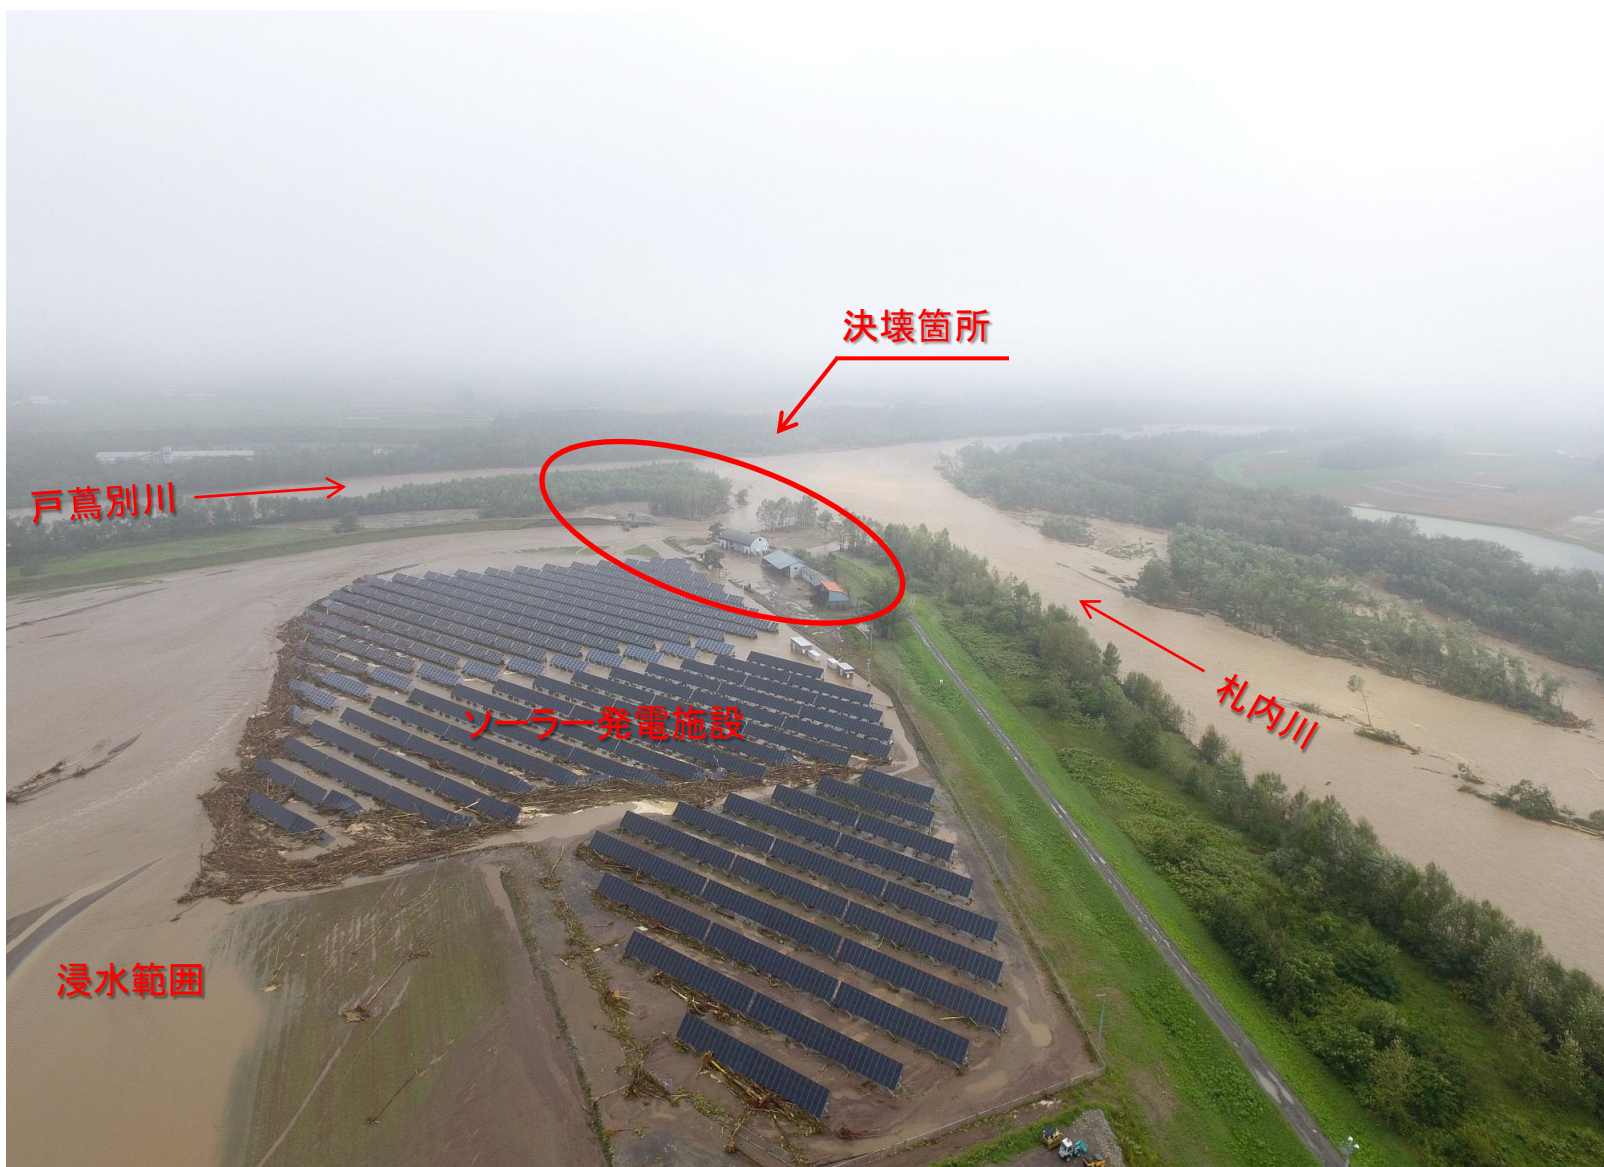
- 十勝地方では、8月30日から31日にかけて台風第10号の影響による大雨に見舞われ、札内川上流の札内川ダム雨量観測所で降り始めからの雨量が507mm(速報値)を観測しました。
- 札内川KP25.0左岸で約200mにわたり堤防が決壊しました。
- 約50haが浸水し、家屋や倉庫、民間発電事業者のソーラー発電施設が被災しました(人的被害なし)。
- 8月31日14時30分より札内川の緊急復旧工事を開始し、9月7日24時00分に完了しました。

決壊箇所(ドローンによる空撮 8月31日 8:51撮影)

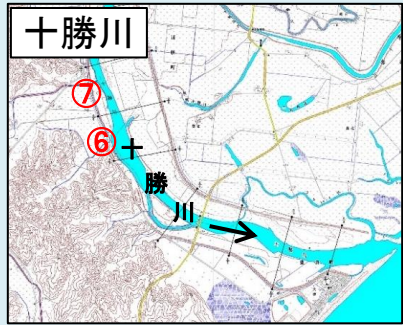
・帯広開発建設部では、浸水被害を防ぐために10箇所の排水施設を稼働し、内水を排除しました。

No.	河川名	市町村名	排水機場名	稼働時間
①	十勝川	豊頃町	育素多排水機場	約80時間稼働
②	十勝川	豊頃町	茂岩市街裏救急排水施設	約12時間稼働
③	利別川	池田町	池田排水機場	約11時間稼働
④	十勝川	豊頃町	下牛首別排水機場	約87時間稼働
⑤	十勝川	豊頃町	農野牛救急排水施設	約61時間稼働
⑥	十勝川	豊頃町	寒々平救急排水施設	約42時間稼働
⑦	十勝川	豊頃町	寒々救急排水施設	約42時間稼働
⑧	牛首別川	豊頃町	石神救急排水施設	約6時間稼働
⑨	牛首別川	豊頃町	牛首別救急排水施設	約15時間稼働
⑩	十勝川	帯広市	帯広排水機場	約39時間稼働

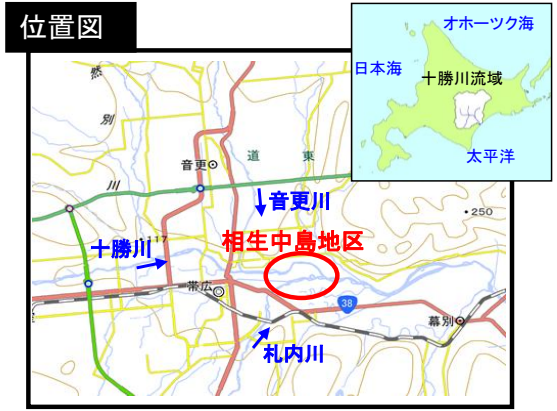
◆十勝川 相生中島地区 (KP52.6付近)

- 河道を掘削し、洪水の流れる断面積を大きくし、水位を下げる取組を各河川で進めています。
- 例えば、十勝川では、帯広市街部に向かって下流から河道掘削等を進めておりますが、平成19年に千代田新水路が完成し、音更町相生中島地区の河道掘削もおおむね完了しています。
- 今回の出水では、相生中島地区の河道掘削によりおおむね1.5m程度水位を低減させ、計画高水位を上回らずにすんだと想定されます。
- 仮に河道掘削が実施されず、もし決壊した場合は約600haが浸水したと想定されます。

■相生中島地区の高水敷を掘削し、洪水時の水位低下を図っています。

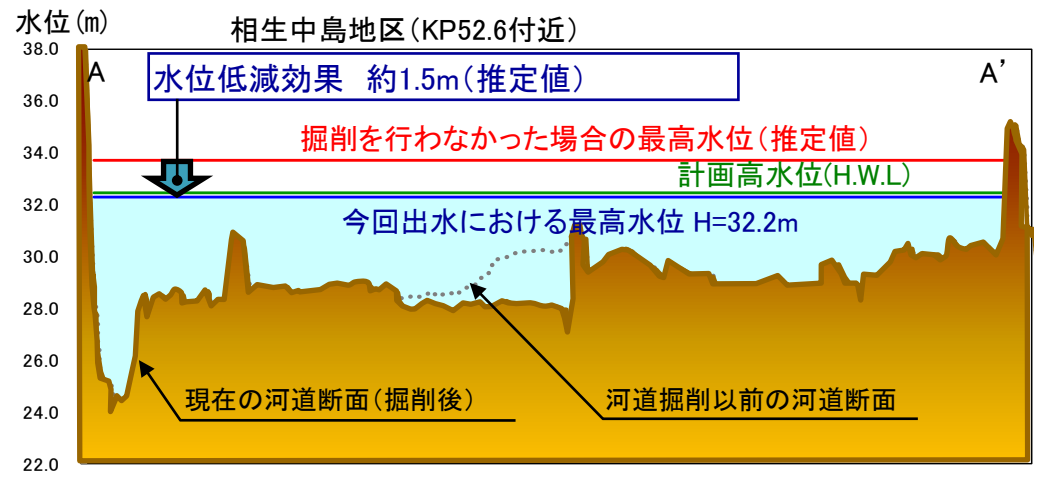
■河道掘削を実施しなかった場合に想定される被害

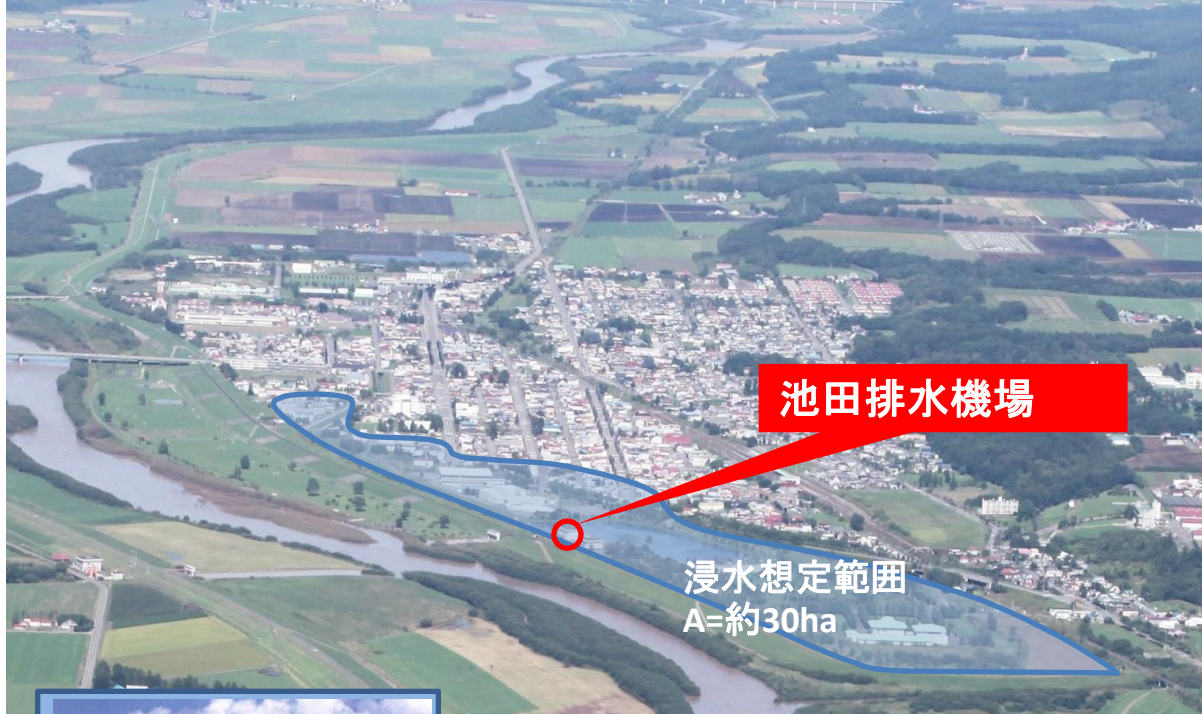
池田排水機場が無かった場合の浸水想定範囲(平成28年8月 台風10号)

排水ポンプ場や排水門等の河川管理施設の操作や、市町村からの要請に基づく排水ポンプ車等の派遣により、内水被害の軽減に取り組みました。
十勝川水系10箇所の排水施設により、内水（河川に排水できずにはん濫した水）を河川に排水しました。

●排水機場とは・・・
大雨で河川の水位が上昇すると、住宅地や農地から河川への自然排水が困難になり、内水氾濫を起こす場合があります。
その様な場合、ポンプで内水を強制的に河川に排水し、被害を軽減する施設です。

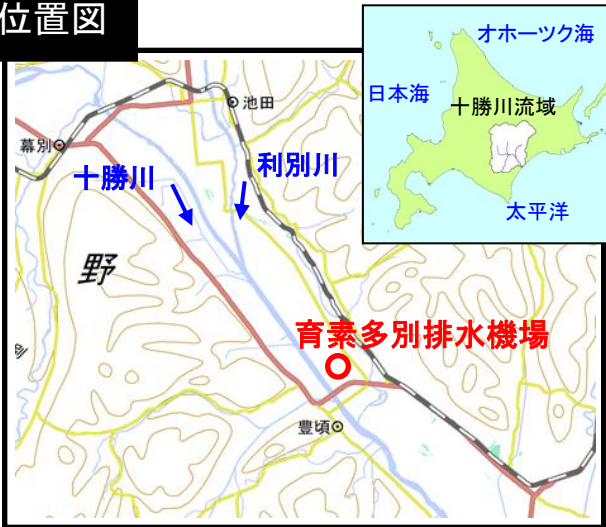
位置図

排水ポンプ場や排水門等の河川管理施設の操作や、市町村からの要請に基づく排水ポンプ車等の派遣により、内水被害の軽減に取り組みました。
 十勝川水系10箇所の排水施設により、内水（河川に排水できずにはん濫した水）を河川に排水しました。

●排水機場とは・・・
 大雨で河川の水位が上昇すると、住宅地や農地から河川への自然排水が困難になり、内水氾濫を起こす場合があります。
 その様な場合、ポンプで内水を強制的に河川に排水し、被害を軽減する施設です。

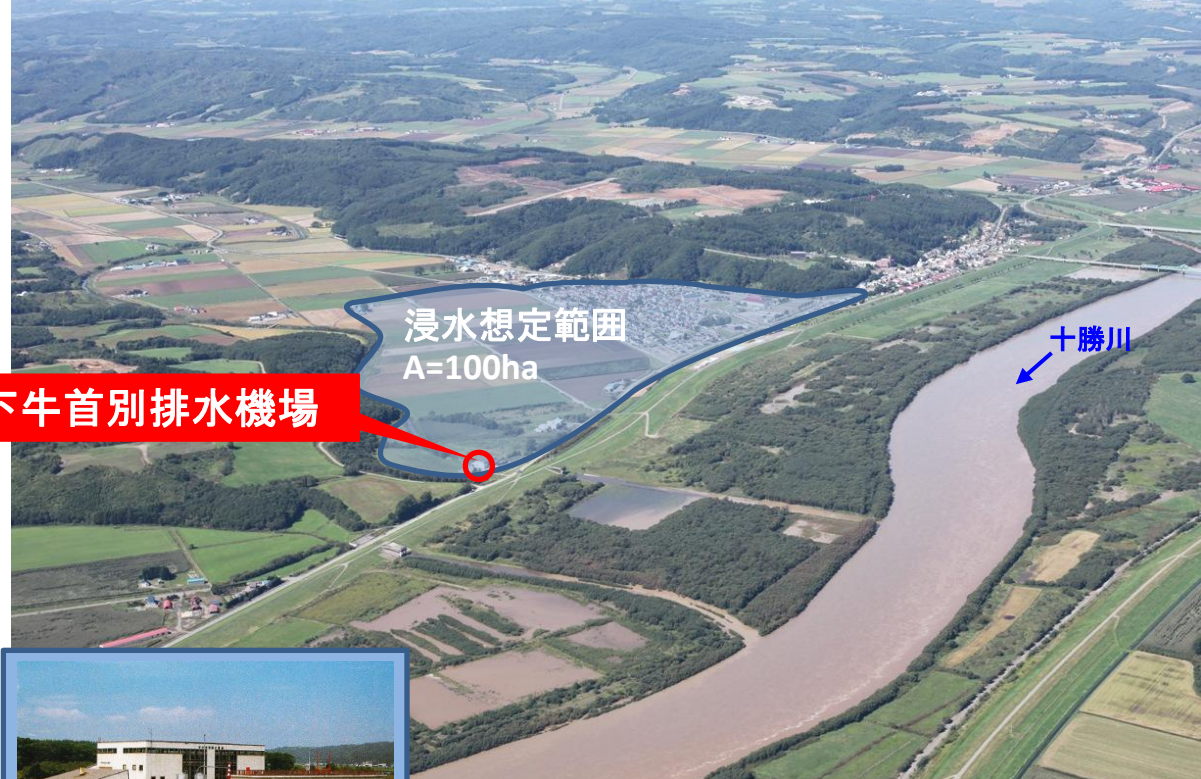
下牛首別排水機場が無かった場合の浸水想定範囲(平成28年8月 台風10号)

排水ポンプ場や排水門等の河川管理施設の操作や、市町村からの要請に基づく排水ポンプ車等の派遣により、内水被害の軽減に取り組みました。
十勝川水系10箇所の排水施設により、内水（河川に排水できずにはん濫した水）を河川に排水しました。

●排水機場とは・・・
大雨で河川の水位が上昇すると、住宅地や農地から河川への自然排水が困難になり、内水氾濫を起こす場合があります。
その様な場合、ポンプで内水を強制的に河川に排水し、被害を軽減する施設です。

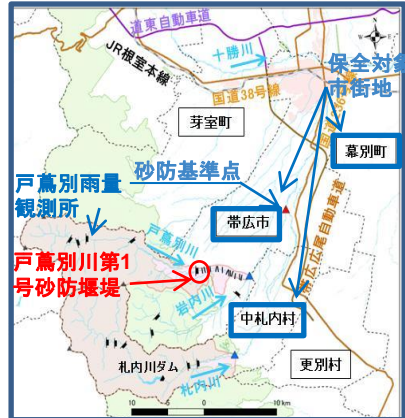
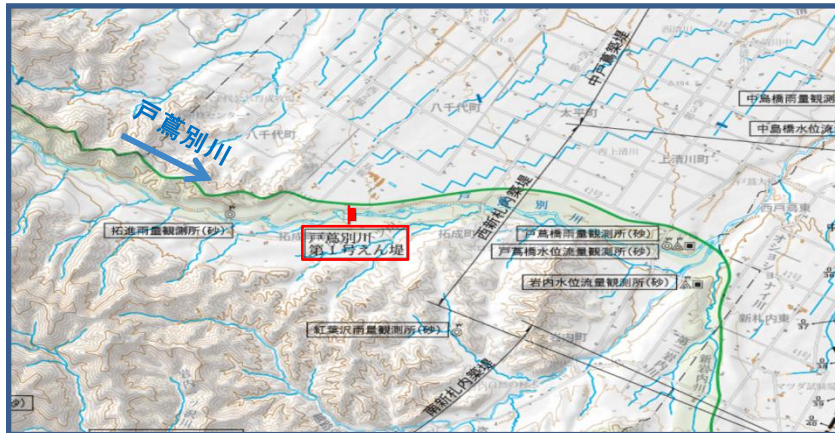
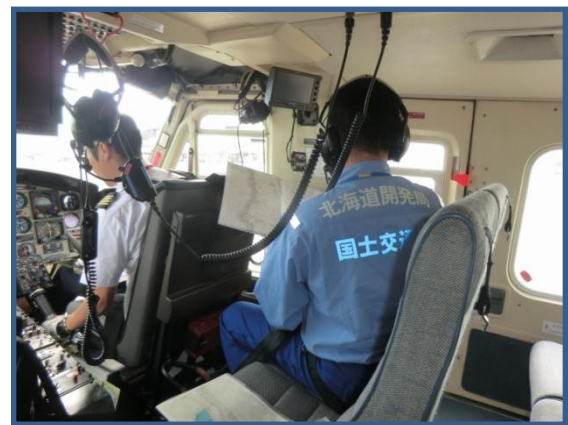
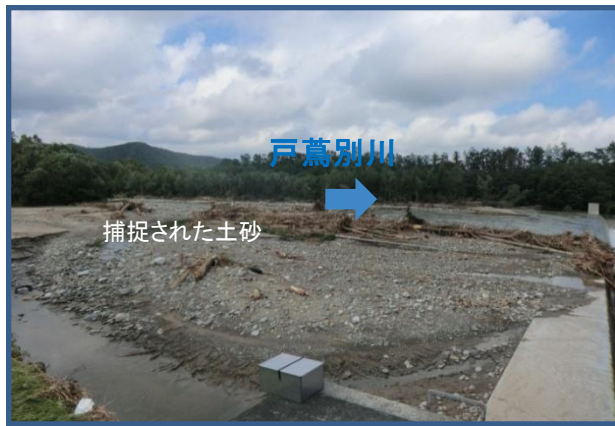
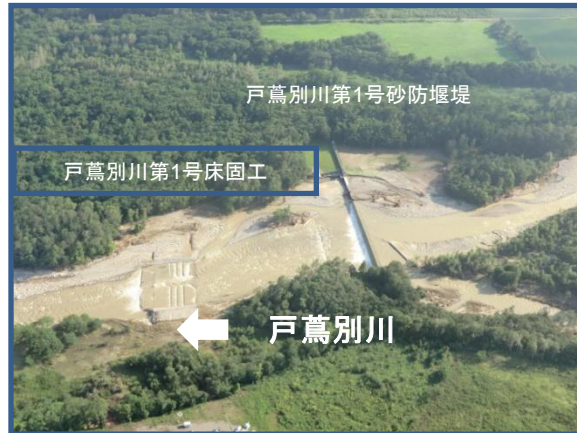
【施設効果事例】 十勝川直轄砂防事業（戸蔦別川第1号砂防堰堤）

災害発生日：平成28年8月29日～31日（台風第10号）
降雨状況：総雨量 530mm（8月28日 17時～31日20時 《戸蔦別雨量観測所》）
 時間最大雨量 41mm（8月30日 23時）
状況：戸蔦別川の戸蔦橋水位流量観測所では、8月30日の24時に最大水位188.98mを観測し、1時間あたりの最大水位上昇量は8月30日の14時に18cmを観測しました。
 戸蔦別川では、砂防堰堤や床固工群による砂防施設の整備によって、土砂と流木を捕捉し下流域への土砂災害を未然に防止しました。
 ※速報のため、数値等は変わる可能性があります。
