# 平成28年8月北海道大雨激甚災害の状況等

## 被災後10年を振り返って

令和8年5月25日  
帯広開発建設部

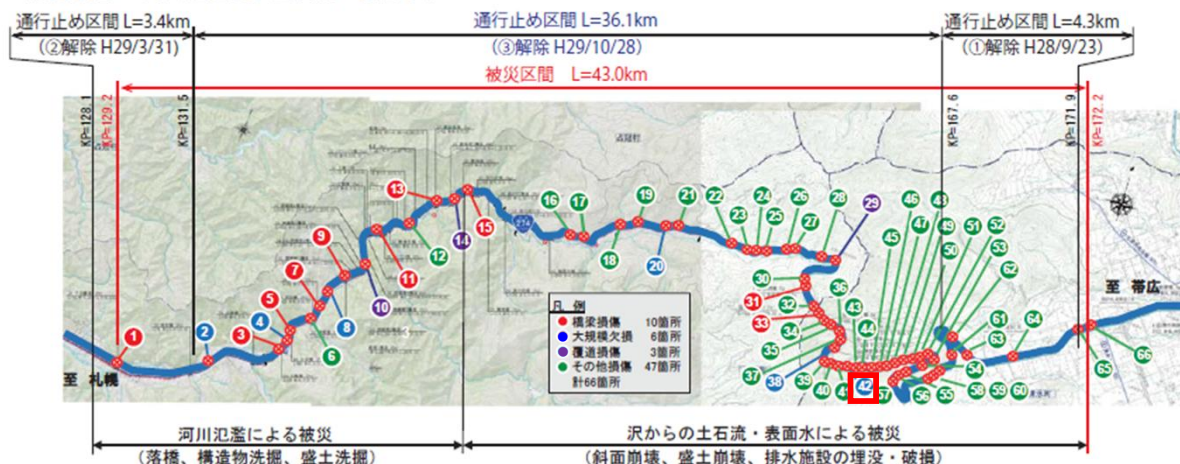
#### ●被災箇所位置図

- 被災区間：日高町千栄～清水町清水間の延長 43.0km
- 被災内容：落橋等による橋梁損傷 10 箇所、道路本体の大規模欠損 6 箇所、覆道損傷 3 箇所、その他損傷 47 箇所、計 66 箇所
- 被災原因：「河川氾濫」と「土石流・表面水」

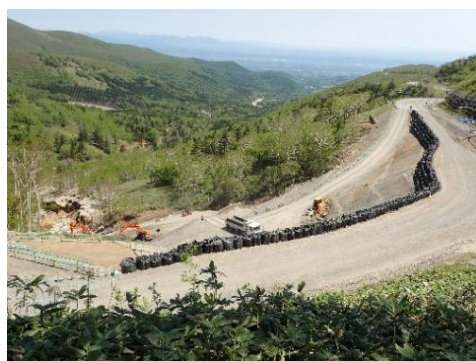
【平成29年6月14日 盛土工事中】

#### ▼④帯広側7合目盛土崩壊

④帯広側日勝峠7合目盛土崩壊箇所では、UAVによる起工測量、ICT建設機械による施工により、施工日数が従来手法に比べて約8割に短縮

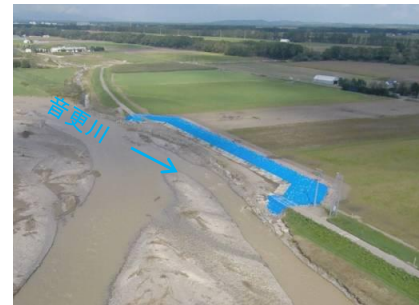
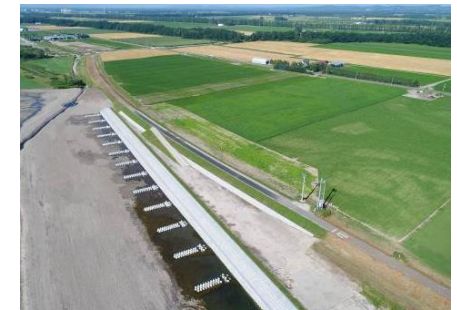
・音更川KP21.2左岸

## 被災した河川堤防の復旧状況

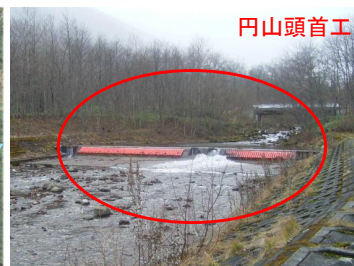
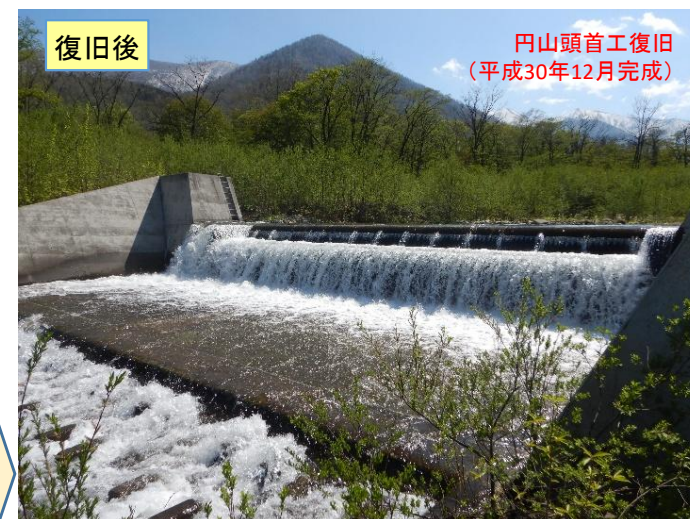
- 台風10号の豪雨に伴う河川の氾濫により、頭首工が埋没しかんがい用水が取水できなくなる機能喪失が生じるなど、農業水利施設にも甚大な被害が発生

- UAVなどのICTを活用した調査
- 被災後、2か月で暫定的な取水を開始するとともに、本復旧の工事に着手（直轄災、補助災）
- 2か年で本復旧完了
