平成20年度予備実験成果について

(独) 土木研究所寒地土木研究所
北海道開発局帯広開発建設部

今後の越水破堤実験計画について

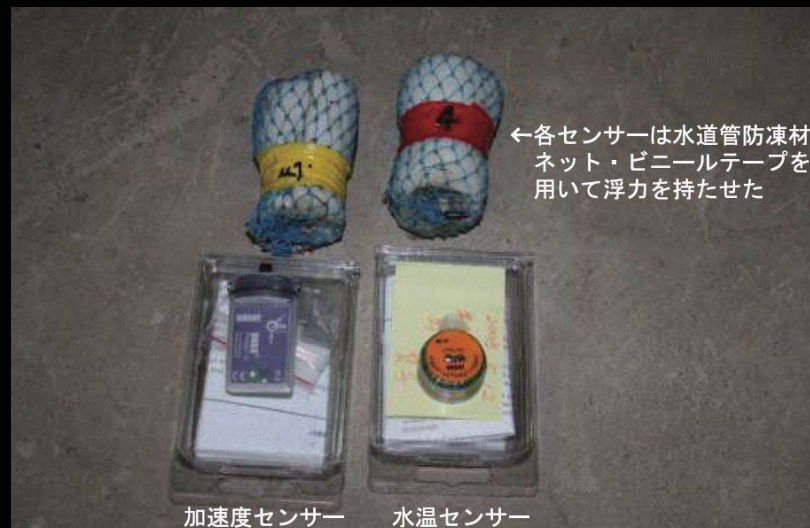
加速度センサーの考え方

堤体内に設置し、設置箇所が破堤し流出することで加速度が発生

水温センサーの考え方

堤体内に設置し、設置箇所が破堤し流出することで堤体内と流水の温度の違いにより水温変化が発生

加速度センサー	水温センサー
製造会社	米国オンセット社	
型番	UA-004-64	UTBI-001
計測範囲	± 3G	-20~30 °C (水中)
精度	± 0.075G	±0.2 °C
分解能	0.025G	0.02 °C
時間精度	± 1 分/月	± 1 分/月
寸法/重量	58× 33× 23 mm/18g	30× 40× 17 mm/23g
メモリ	64k(3 軸で 21,800 点)	64k(42,000 点)

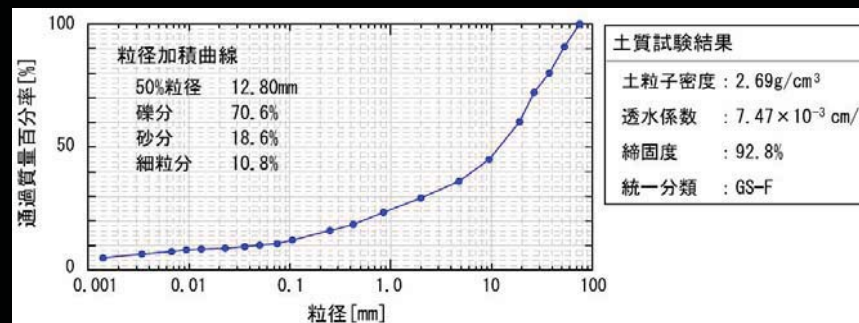
現地実験の概要

高さ2.5m、天端幅2m、法勾配2割の横断堤防を水路全幅において造成。破堤きっかけとして天端中央に幅5m、深さ0.05mの切欠を設けた

通水は堤防の高さ2.25mまで堪水させ10分間の通水停止後、 $4\text{m}^3/\text{s}$ を通水し横断測線方向への拡幅が概ね落ち着いた時点で実験を終了

用いた土砂は現地発生材であり、実験水路河床材料と概ね同じ土質

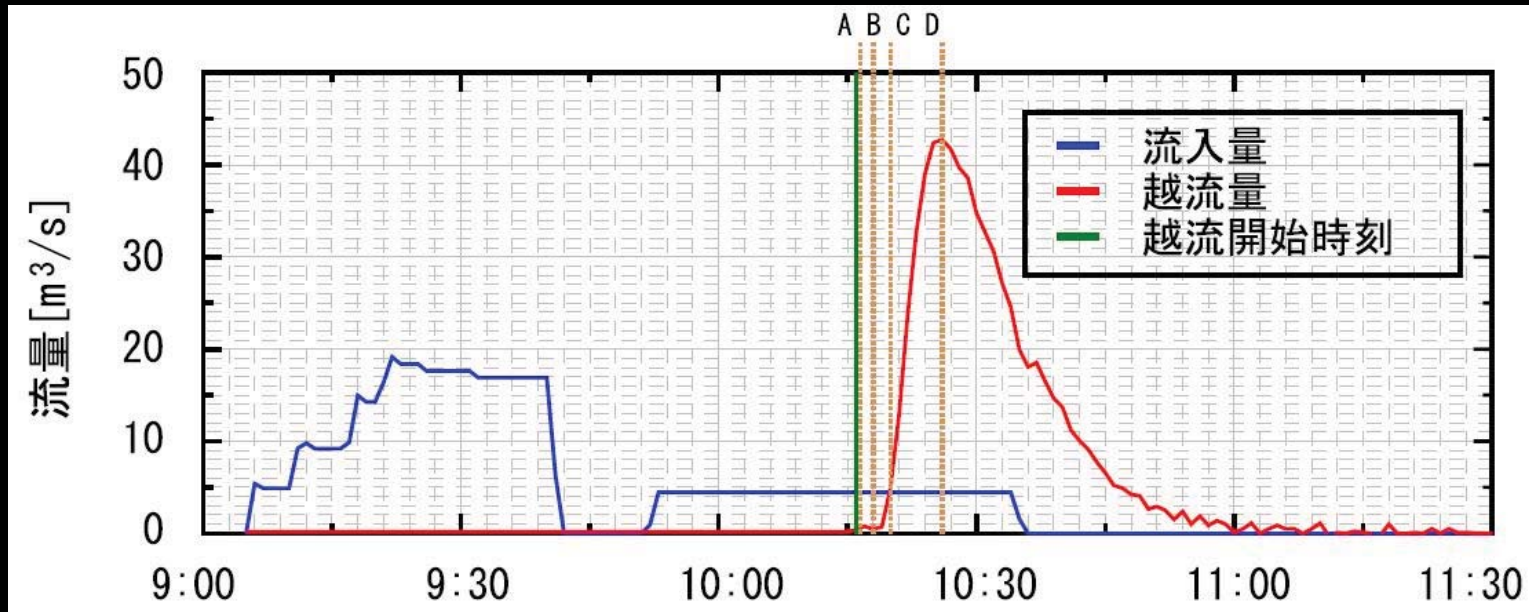
越流量の推定

ゲートからの水路内流入量と堤防上流区間の水位結果を用いて、(1) 式より堤防からの越流量を推定した。

$$Q_{out}(t) = Q_{in}(t) - (V(t) - V_{(t-1)})/\Delta t \quad (1)$$

ここで Q_{out} :越流量、 Q_{in} :流入量、 V :横断堤上流部の堪水体積、 Δt :水位計データは1分毎なので60secである。

累計流入量は40,473m³/s、
累計越流量は40,457m³/sで
両者は概ね一致

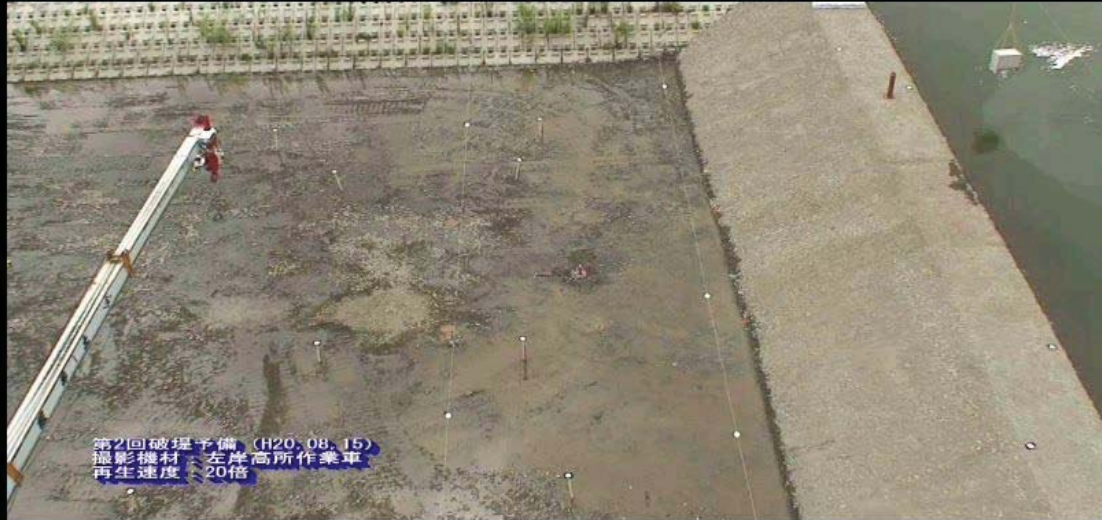
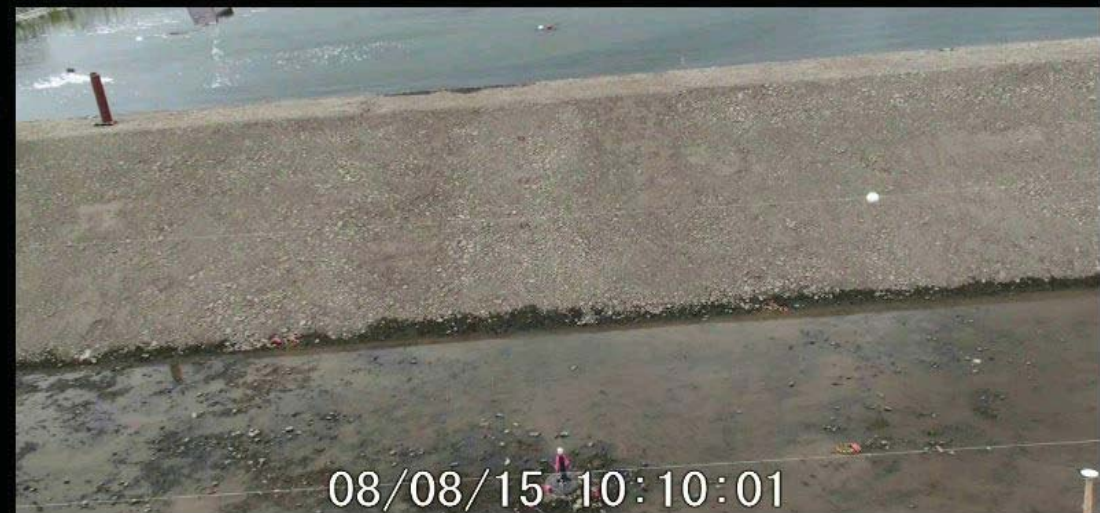
実験状況

←高所作業車を用いて
左岸より撮影

クレーンを用いて→
正面より撮影

H20.08.15
再生速度: 20倍

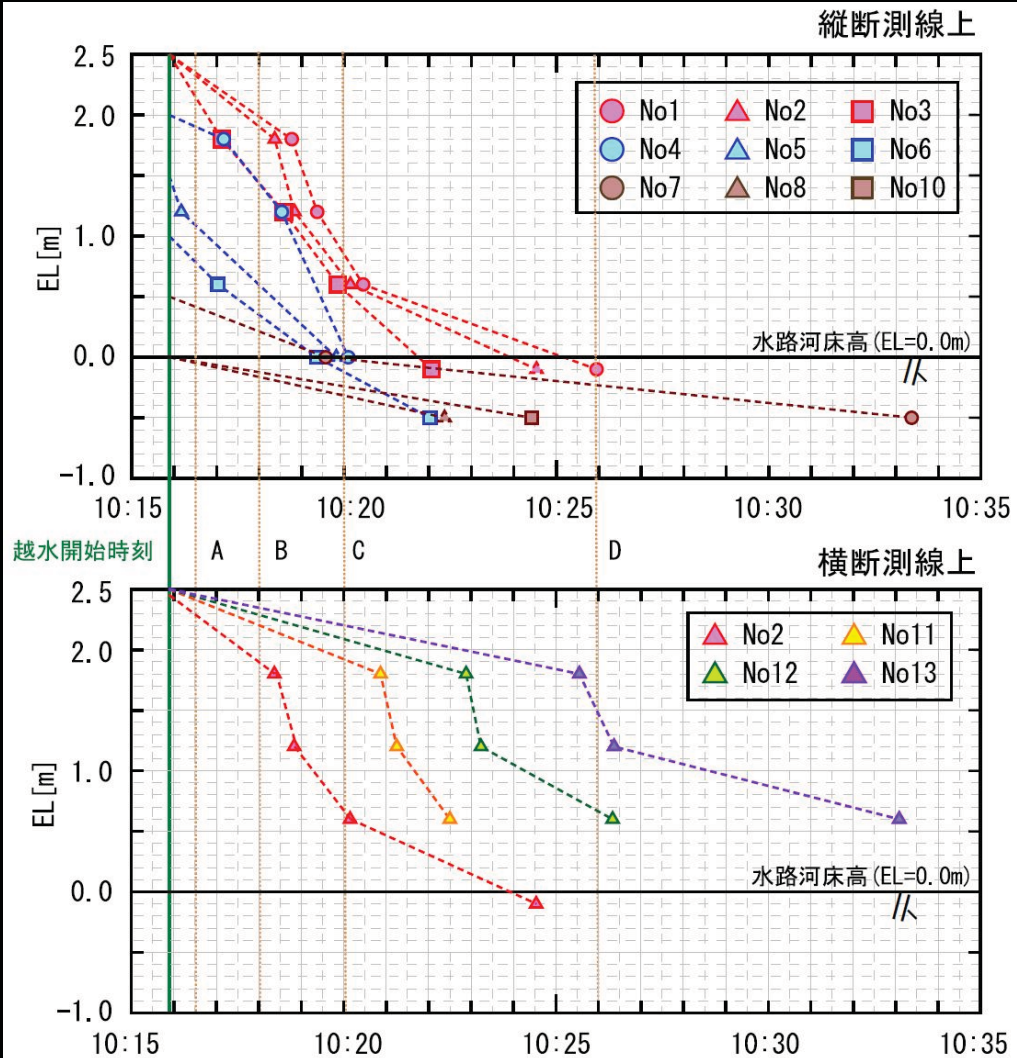
破堤進行過程 (センサー結果より判読)

センサーの記録より判読した破堤時刻を示す

縦軸は水路河床を基準高0mとし、越水開始時刻ではそれぞれのセンサー配置箇所における堤防高を示す

縦断測線方向

越水開始から時刻B

裏法面部全体と裏法肩付近が崩壊

時刻B～C

天端箇所において下流側から順次、鉛直方向下方にむかって崩壊が進み、時刻Cで河床高より上の堤体部分の大半が崩壊

時刻C以降

天端箇所についても河床高まで下流側から順次崩壊。更に法尻から下流では河床高より低い部分についても崩壊しており、時刻C前後、つまり縦断測線上の堤防崩壊が概ね終了する時刻前後より落ち掘れの形成が始まったと推定できる

横断測線方向

堤防センターに配置したNo.2において天端より2m程度崩壊が進んだ後、No.11の崩壊が開始。No.11が天端より鉛直方向下方に2m程度崩壊が進んだ後、No.12の崩壊が開始。またともに天端から鉛直方向下方1.5m程度は同時期に崩壊。これは堤体下層が削られ不安定となることで、周辺の上部が塊となり崩壊するといったことを繰り返しながら、破堤拡幅が進行していると言える

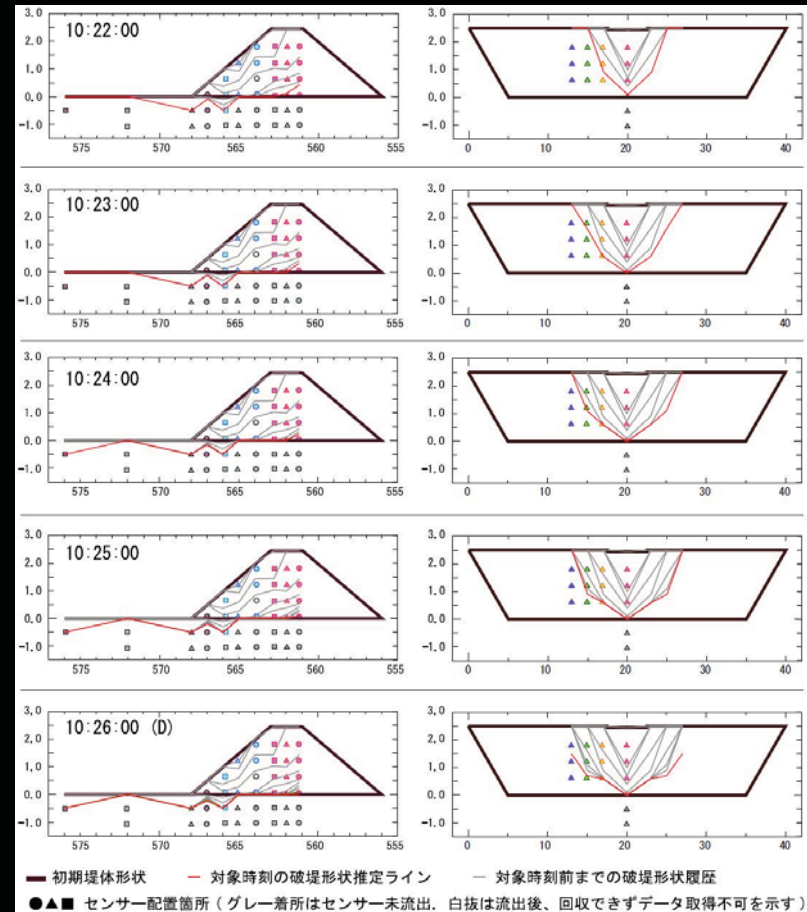
破堤進行過程 (破堤進行過程の推定)

センサー設置箇所の破堤時刻を用いてセンサー間には直線補間とし、時刻A~Dにおける1分毎の破堤進行過程を推定

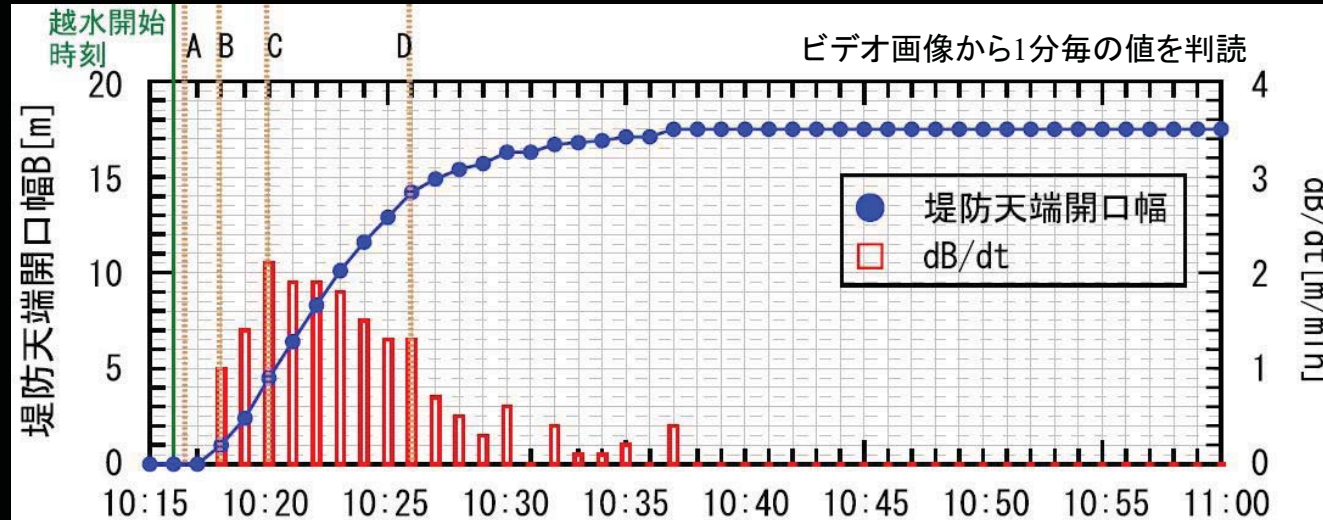
破堤拡幅過程

既往の研究では破堤拡幅は掃流作用ではなく堤体が鉛直方向下方に崩壊が進み、これにより周辺土砂が不安定な状態となり拡幅が進むと推定

今回の実験結果では時刻Cで開口幅変化率の最大値が出現。時刻Cは前述の通り、縦断測線上において堤体の大半が崩壊した時刻である。このため周辺土砂が不安定となり、急激に横断方向への拡幅が進行したと考えられる。

また10:30までは連続的に拡幅が進行しているが、この時間以降、間欠的な拡幅が確認できる。例えば前述のNo.13で堤体下方が崩壊した時刻(10:33)から3分後には0.4m/minの開口幅変化率が現れており、既往の推測の域から実スケールの実験結果として確認することが出来た。
