## <台風第19号の概要>

### 令和元年10月台風第19号の特徴(降雨)

## ＜台風第19号による被害と状況＞

# 令和元年台風第19号による洪水被害

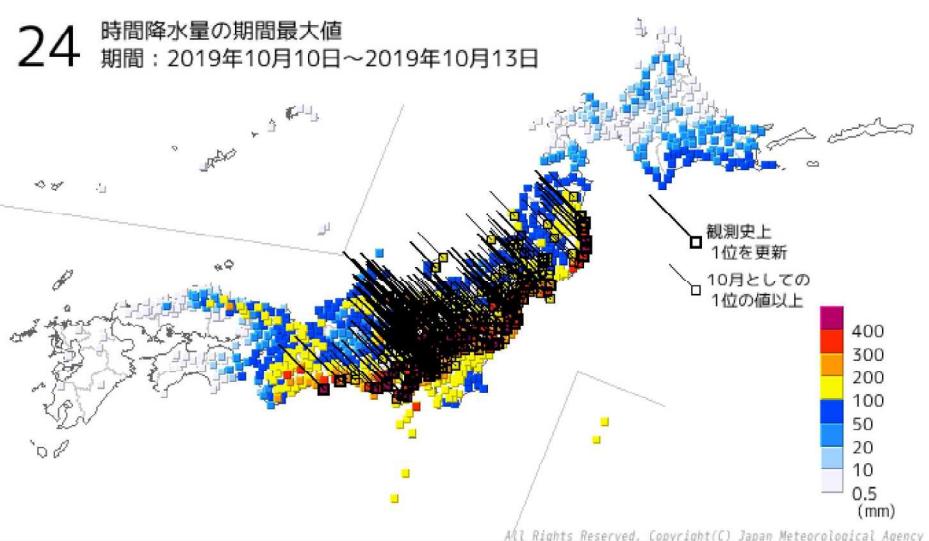
24

- 10月6日に南鳥島近海で発生した台風第19号は、12日19時前に大型で強い勢力で伊豆半島に上陸した。その後、関東地方を通過し、13日12時に日本の東で温帯低気圧に変わった。
- 台風第19号の接近・通過に伴い、広い範囲で大雨、暴風、高波、高潮となった。
- 雨については、10日から13日までの総降水量が、神奈川県箱根で1000ミリに達し、東日本を中心に17地点で500ミリを超えた。特に静岡県や新潟県、関東甲信地方、東北地方の多くの地点で3、6、12、24時間降水量の観測史上1位の値を更新するなど記録的な大雨となった。
- 降水量について、6時間降水量は89地点、12時間降水量は120地点、24時間降水量は103地点、48時間降水量は72地点で観測史上1位を更新した。

時間降水量の期間最大値  
期間：2019年10月10日～2019年10月13日

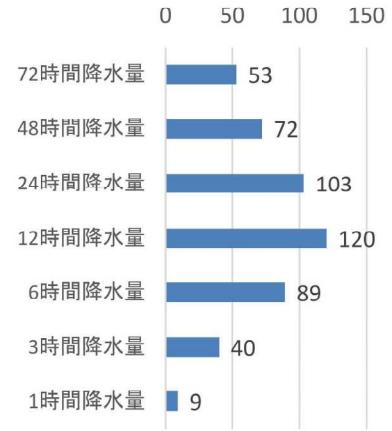
観測史上1位の更新地点数  
(時間降水量別)

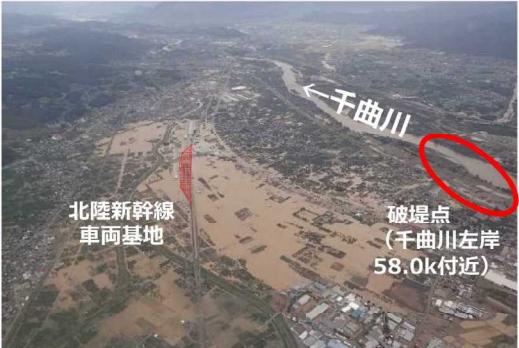
信濃川水系千曲川(長野県長野市)

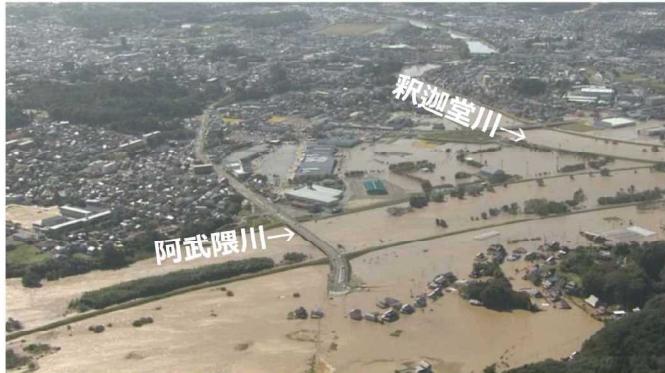
阿武隈川水系阿武隈川(福島県須賀川市他)

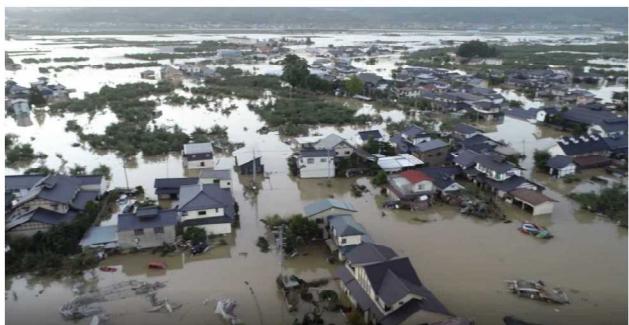
住宅等浸水状況(長野県長野市)

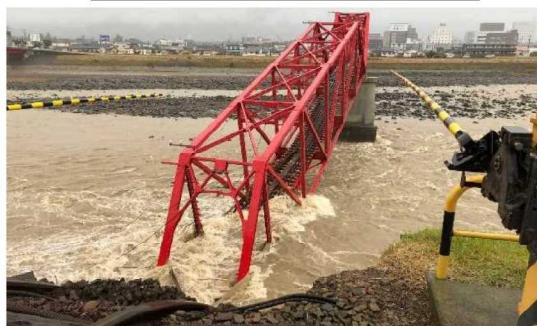
上田電鉄別所線(千曲川橋梁)

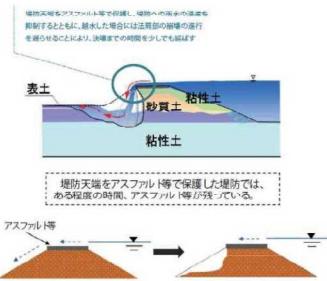
- 氾濫リスクが高いにも関わらず、当面の間、上下流バランス等の観点から堤防整備に至らない区間などについて、決壊までの時間を少しでも引き延ばすよう、堤防構造を工夫する「危機管理型ハード対策」を進めているところ。
- 荒川水系都幾川では、今般の台風第19号により危機管理型ハード対策を実施した箇所で越流(越流時の水深は約25cm)が発生したものの、堤防の決壊に至らなかった。

### ◆対策内容(堤防天端の保護)

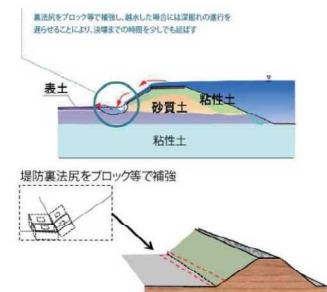
### ◆対策内容(堤防裏法尻の補強)

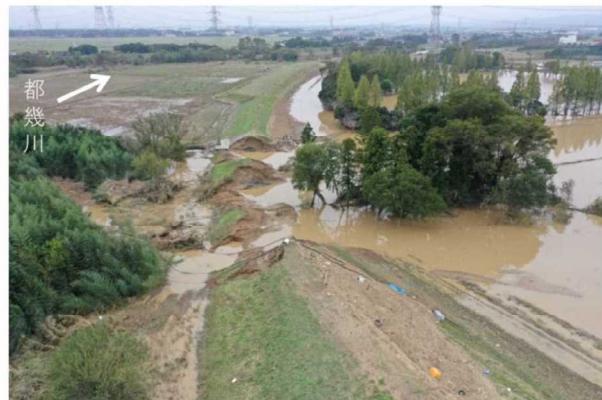
都幾川  
危機管理型ハード対策無し

都幾川0.4k右岸 決壊箇所

- ・詳細な効果の把握に、内水湛水の有無、越水時間等の状況を整理し、評価することが必要となる。
- ・なお、決壊した堤防、決壊を回避した堤防の各種諸元等(材質、計上、越水状況)は同一ではない。

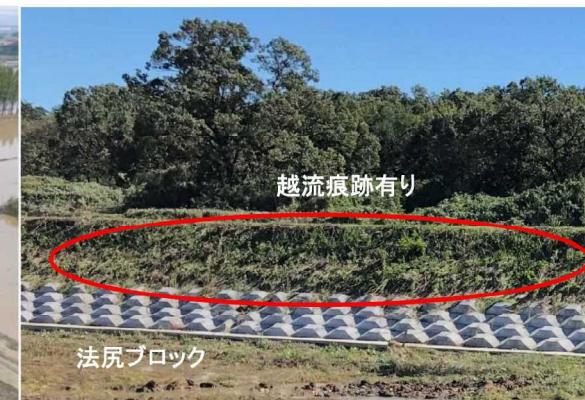
危機管理型ハード対策有り

都幾川6.2k左岸付近 越流水深約25cm

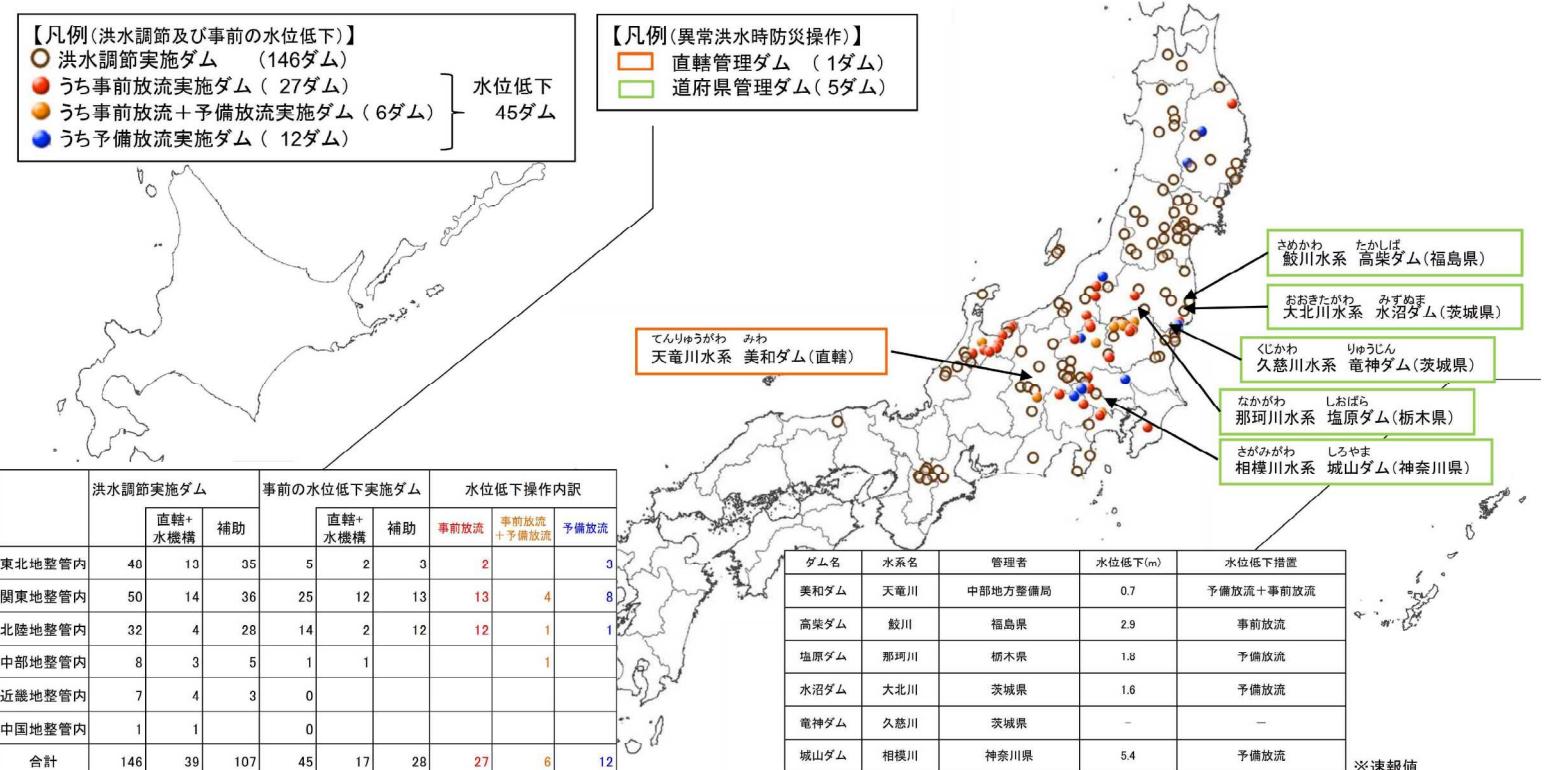
- 令和元年台風第19号において、国土交通省所管ダムでは、146ダムで洪水調節を実施。
- そのうち、45ダムで事前の水位の低下を実施。

### 洪水調節実施ダム位置図

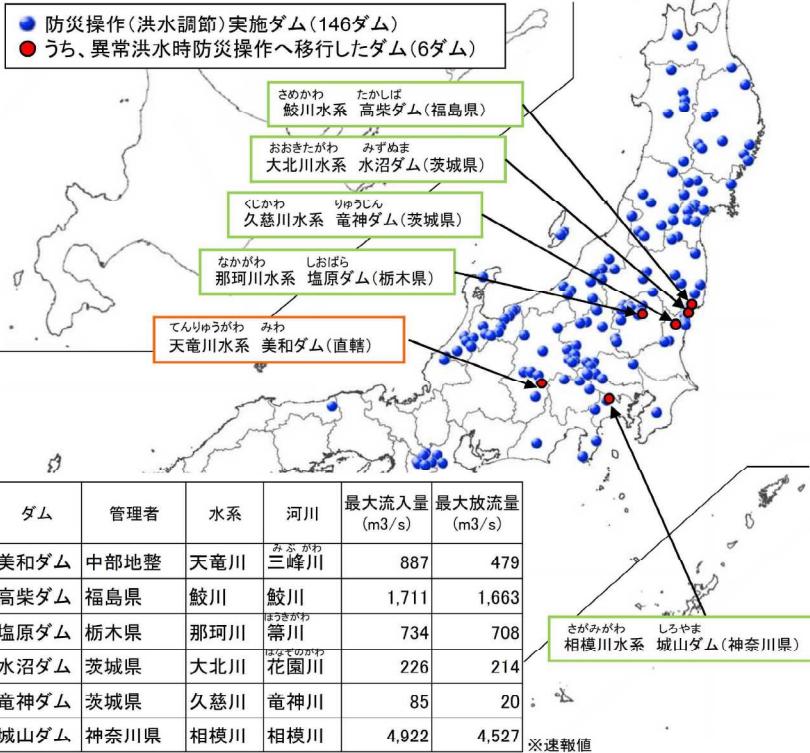
- 令和元年台風第19号において、国土交通省所管ダムでは、146ダムで洪水調節を実施。
- そのうち、6ダムについては、洪水調節容量を使い切る見込みとなり、ダムへの流入量と放流量を同程度とする異常洪水時防災操作へ移行。

## 異常洪水時防災操作実施ダム位置図

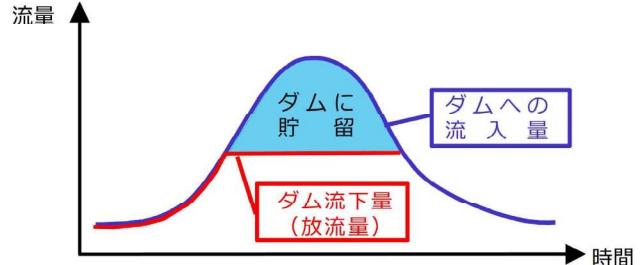
## 通常の防災操作

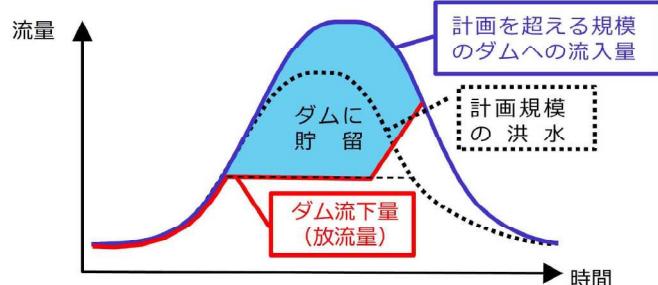
## 異常洪水時防災操作

※異常洪水時防災操作とは  
計画を超える規模の出水によりダムの洪水調節容量を使い切る可能性が生じた場合、放流量を徐々に増加させ、流入量と同程度を放流する操作

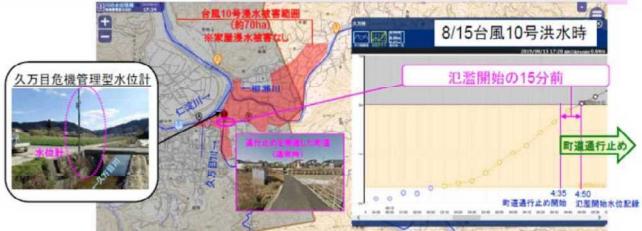
- ・危機管理型水位計や河川監視カメラによるリアルタイムでの河川状況把握により、自治体の迅速な初動対応に貢献

高知県高岡郡越知町では、仁淀川水系久万目川に設置された危機管理型水位計の水位情報を活用し、町道が浸水する前(氾濫開始水位到達15分前)に通行止めを実施

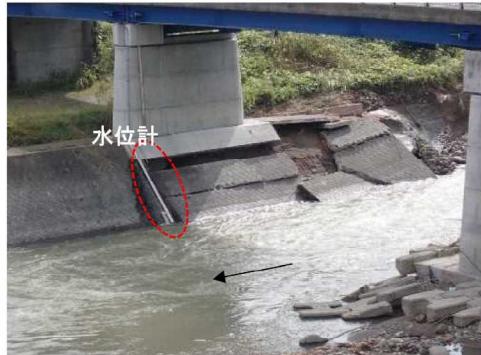
利根川水系碓氷川 安中水位観測所

- ・台風19号では、洪水により水位計や河川監視カメラが被災した箇所もあった

○水位計や河川監視カメラが被災することにより、河川管理や防災情報の発信などに影響を及ぼすことがないよう、重要な箇所については、観測機器の二重化や施設強化などが必要

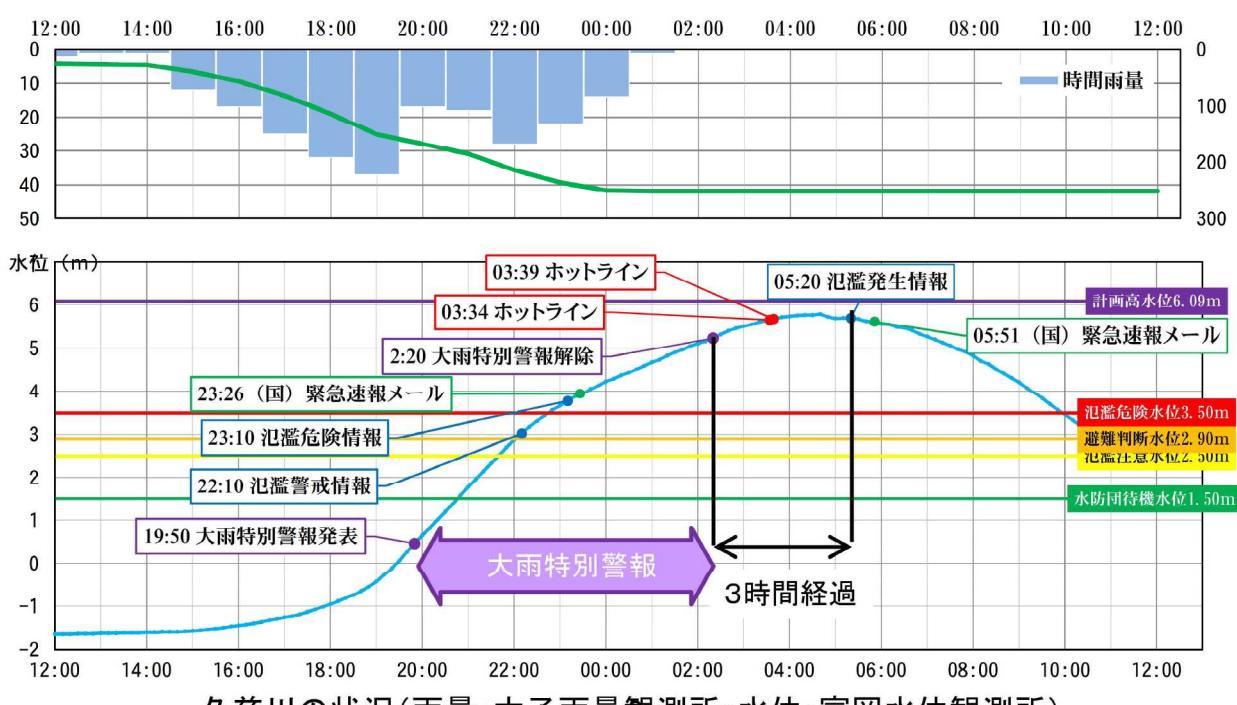
- 久慈川において、13日午前2時20分に大雨特別警報が解除され、3時間後の午前5時20分に、新たに氾濫発生情報を発表。同様に、吉田川、阿武隈川、石田川、蛇尾川、都幾川、越辺川、千曲川の7河川で大雨特別警報解除後に氾濫発生情報を発表している。
- 大雨特別警報解除後の洪水への注意喚起のあり方や、水位予測情報提供の充実が課題。

久慈川の状況(雨量:大子雨量観測所・水位:富岡水位観測所)

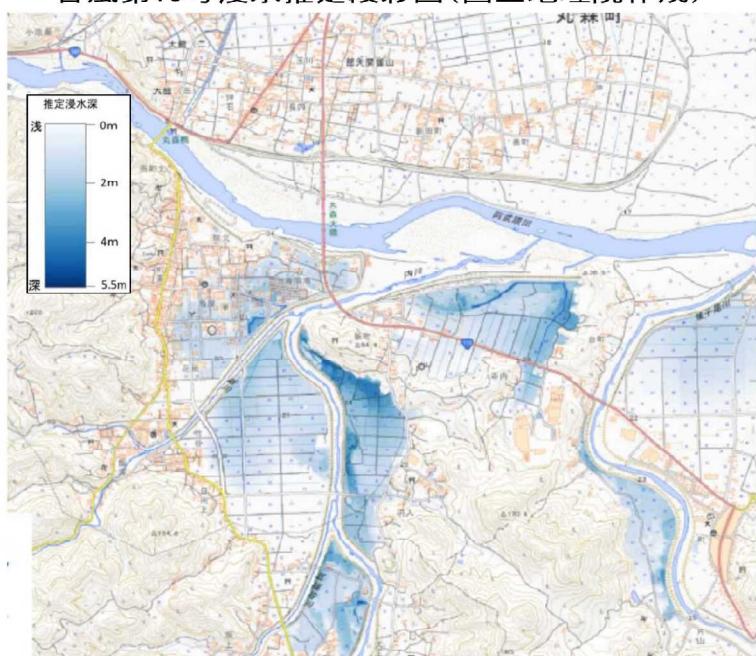
### 台風第19号浸水推定段彩図(国土地理院作成)

- ✓ 10月14日18時時点国土地理院で収集した情報と標高データを用いて、浸水範囲における水深を算出して深さごとに色別に表現した地図
- ✓ 実際に浸水のあった範囲でも把握できていない部分、浸水していない範囲でも浸水範囲として表示されている部分がある

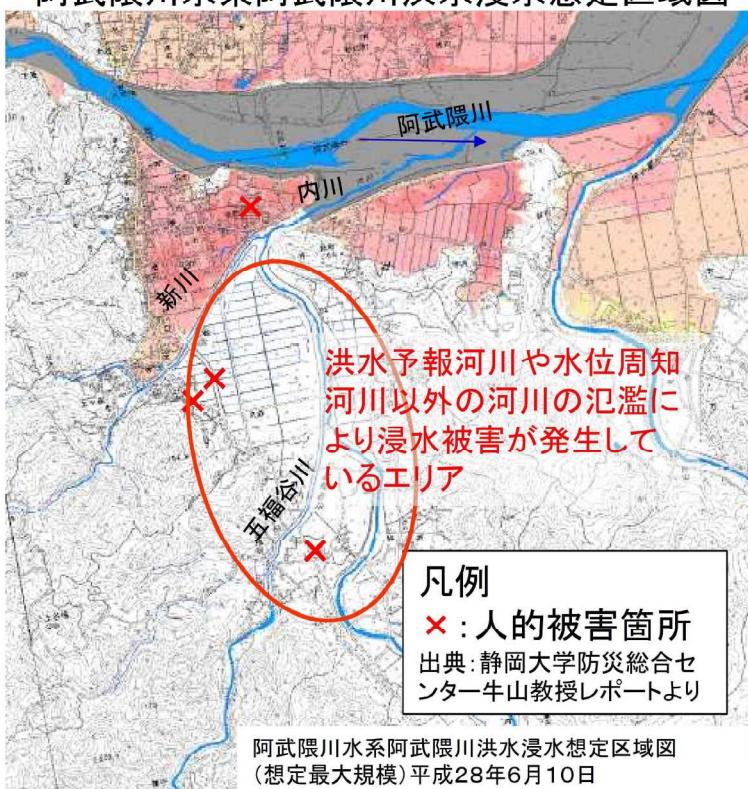
### 阿武隈川水系阿武隈川洪水浸水想定区域図

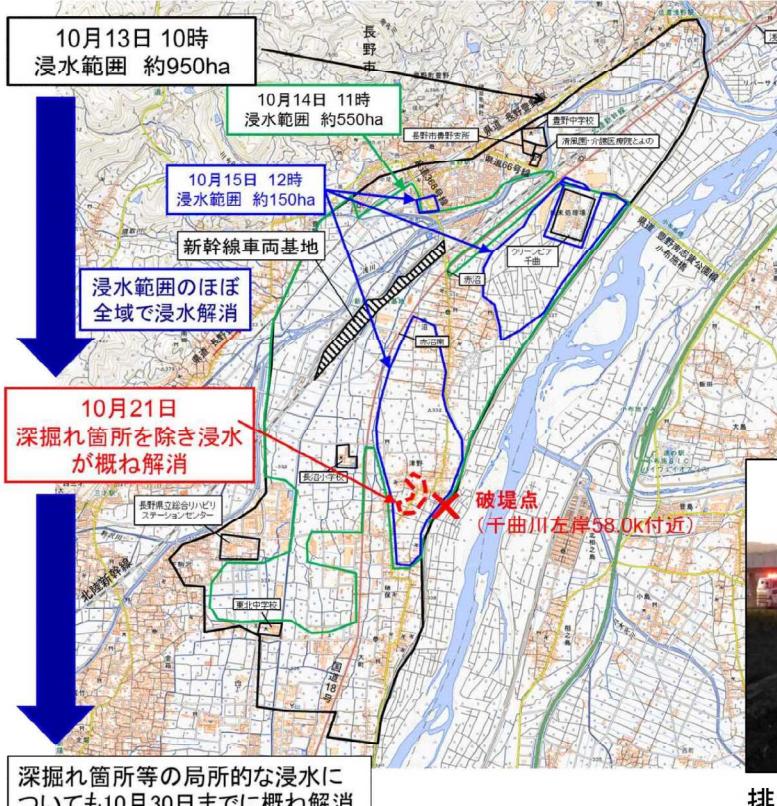
## 信濃川水系千曲川（長野県長野市穂保地区）における浸水状況

浸水状況(10月13日12時)

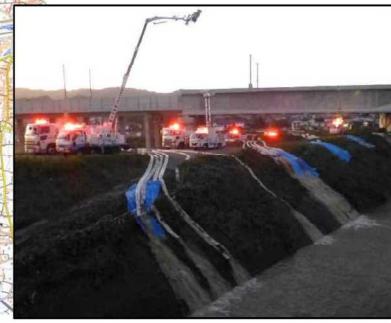
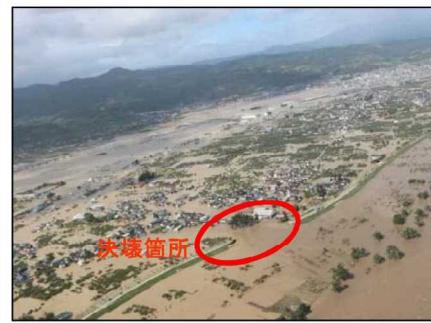
排水ポンプ車による排水作業
