## 管内国道の通行止めについて（第9報）

# (別紙2) 国道231号雄冬 岩塊撤去作業の進捗状況

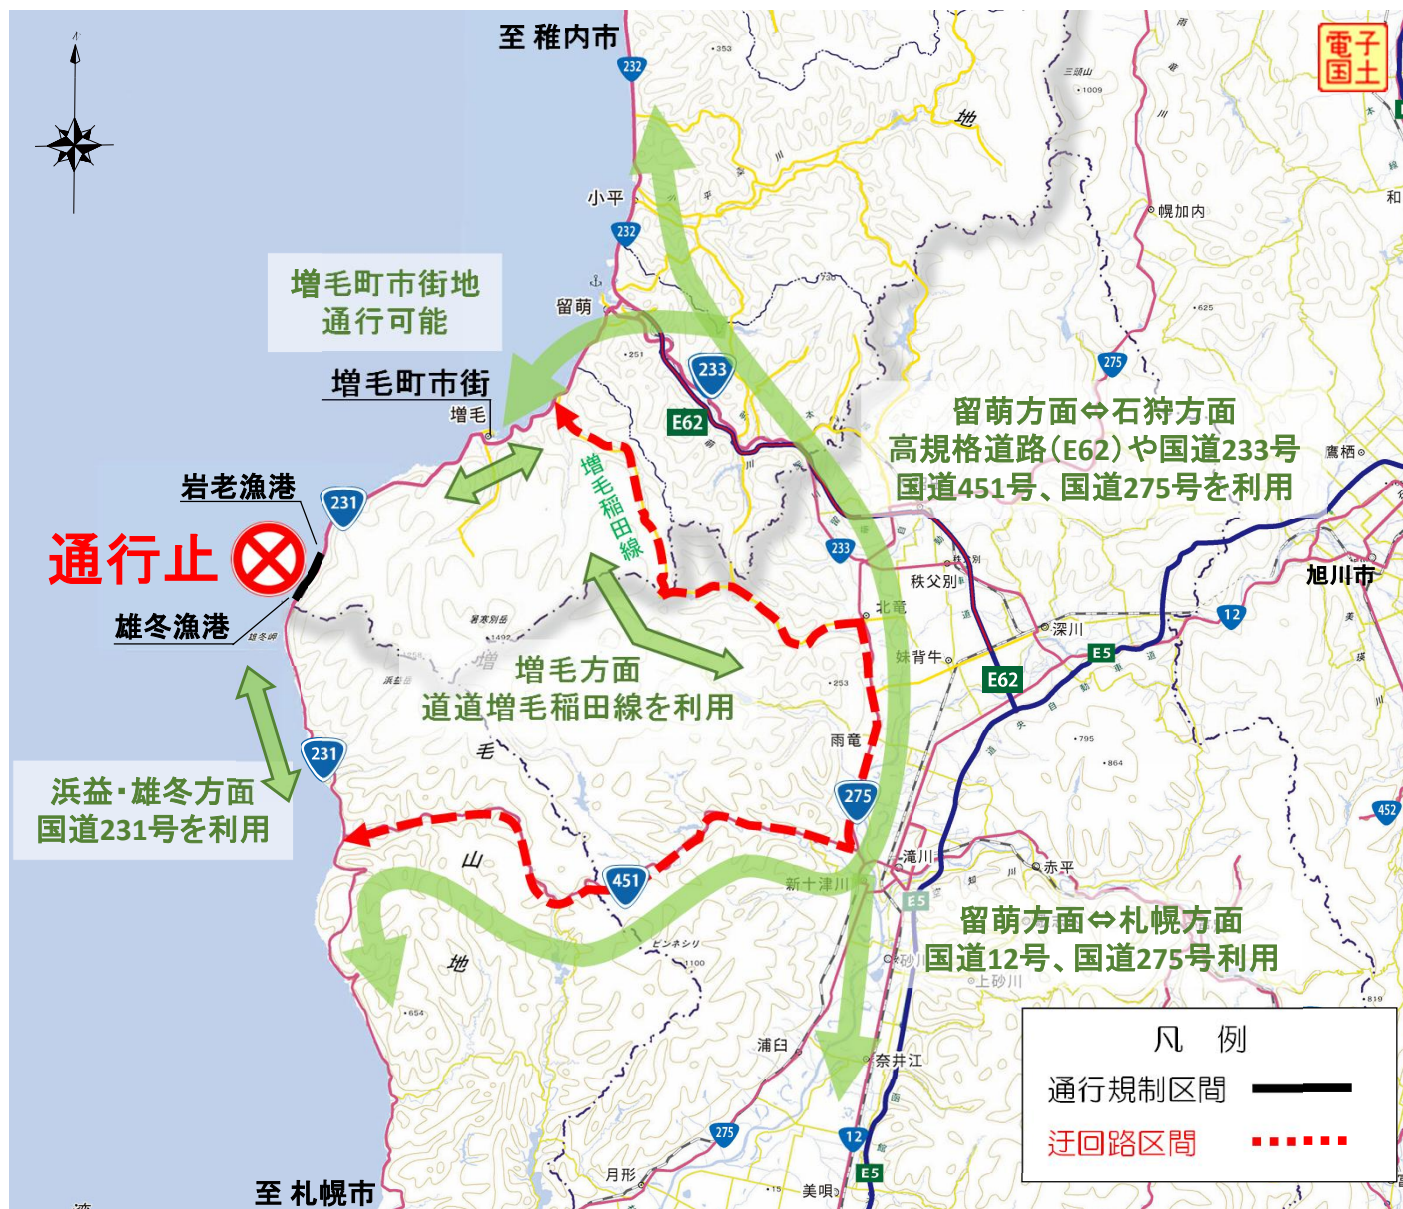
迂回路

国道231号～国道451号～国道275号～道道増毛稲田線～国道231号

総延長 L = 152.9km

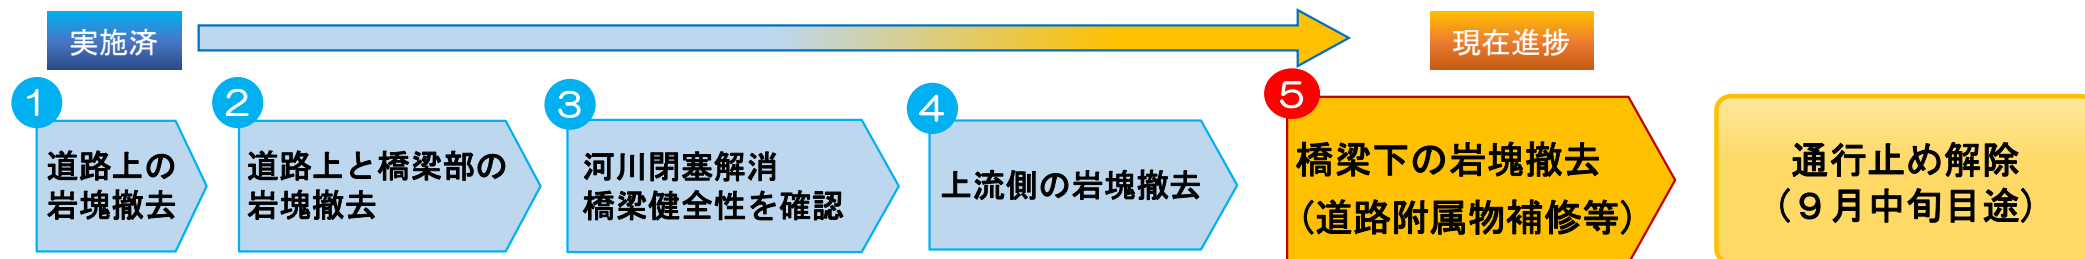
※ 上記フローは現地の進捗状況を模式的に表したものであり、現地状況により変更する場合があります。

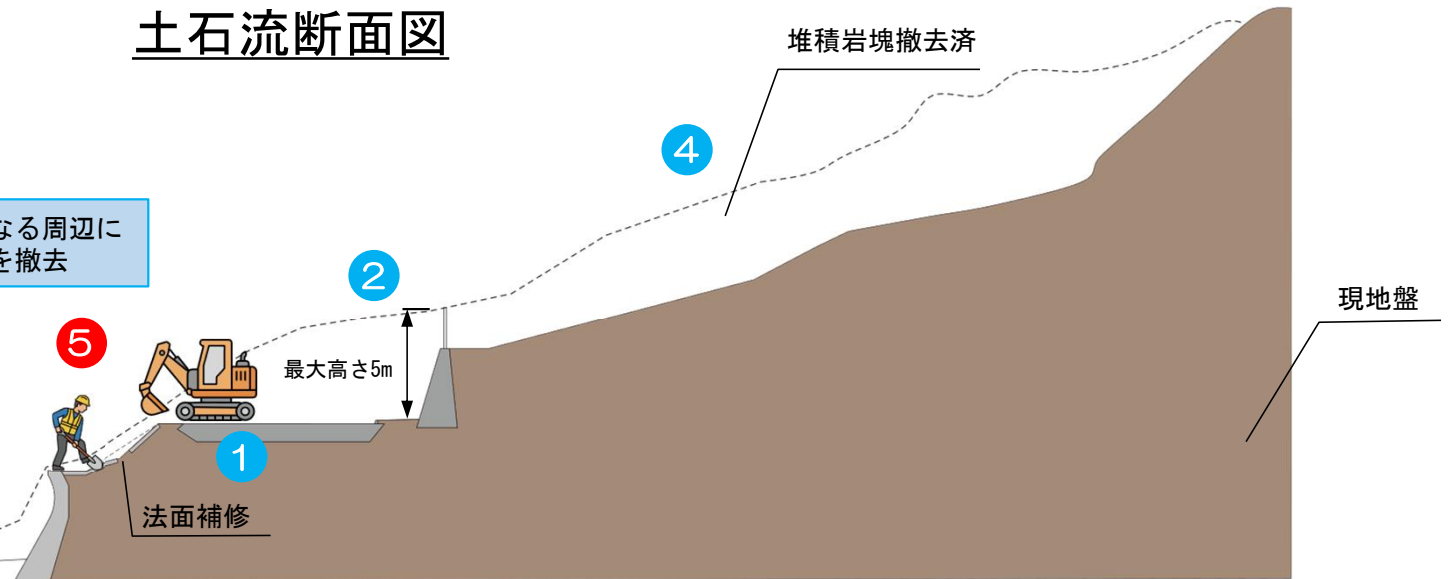
## 土石流断面図

①復旧作業に支障となる周辺に  
散乱している岩塊を撤去

②道路上と橋梁上の岩塊を撤去  
➢ 無人バックホウ等にて岩塊の撤去

④上流側の岩塊撤去  
➢ 上流側に堆積した岩塊を撤去し  
従来の河川断面を確保及び道路の  
安全性を確保

⑤橋梁下の岩塊撤去、道路附属物補修等  
➢ 橋梁下の岩塊を撤去し従来の河川断面を確保  
➢ 損傷した道路附属物等の補修等

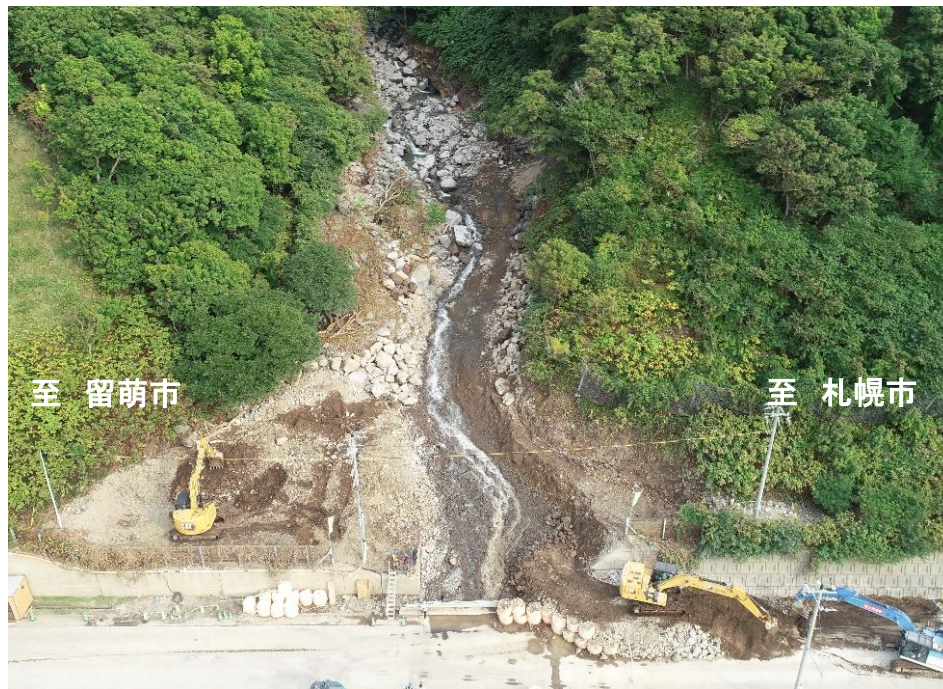
9月8日(火) 16時現在

上流側岩塊撤去完了

24時間体制で進めていた上流側の岩塊撤去は完了しました。

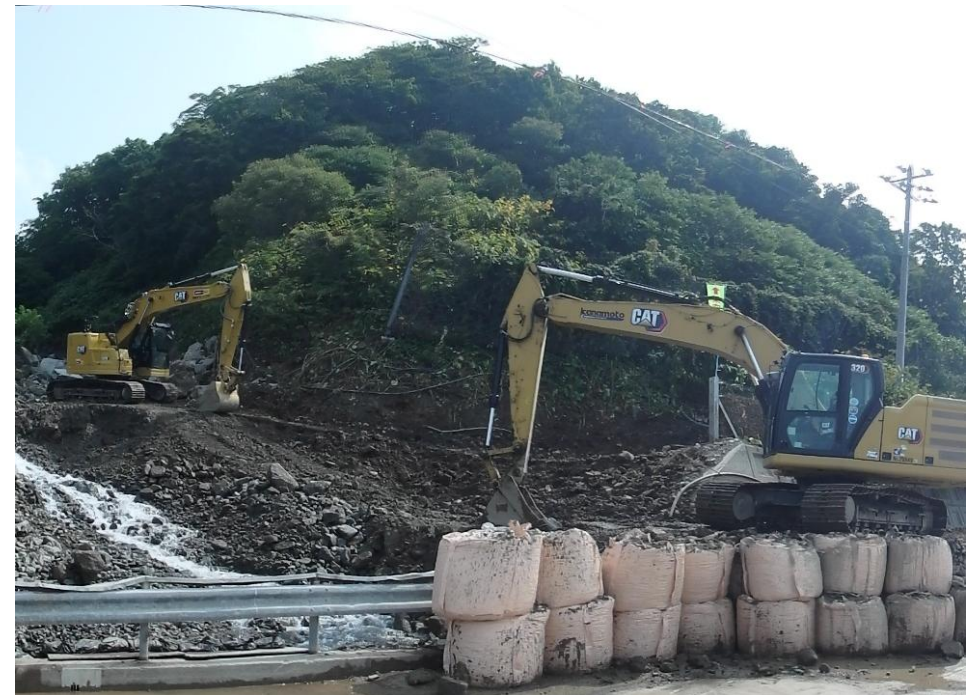
上流側岩塊撤去作業状況
