遮水整備の実施方法および 幌向再生地の管理について

平成27年12月21日

第4回石狩川下流幌向地区自然再生ワークショップ
(略称:幌向再生ワークショップ)

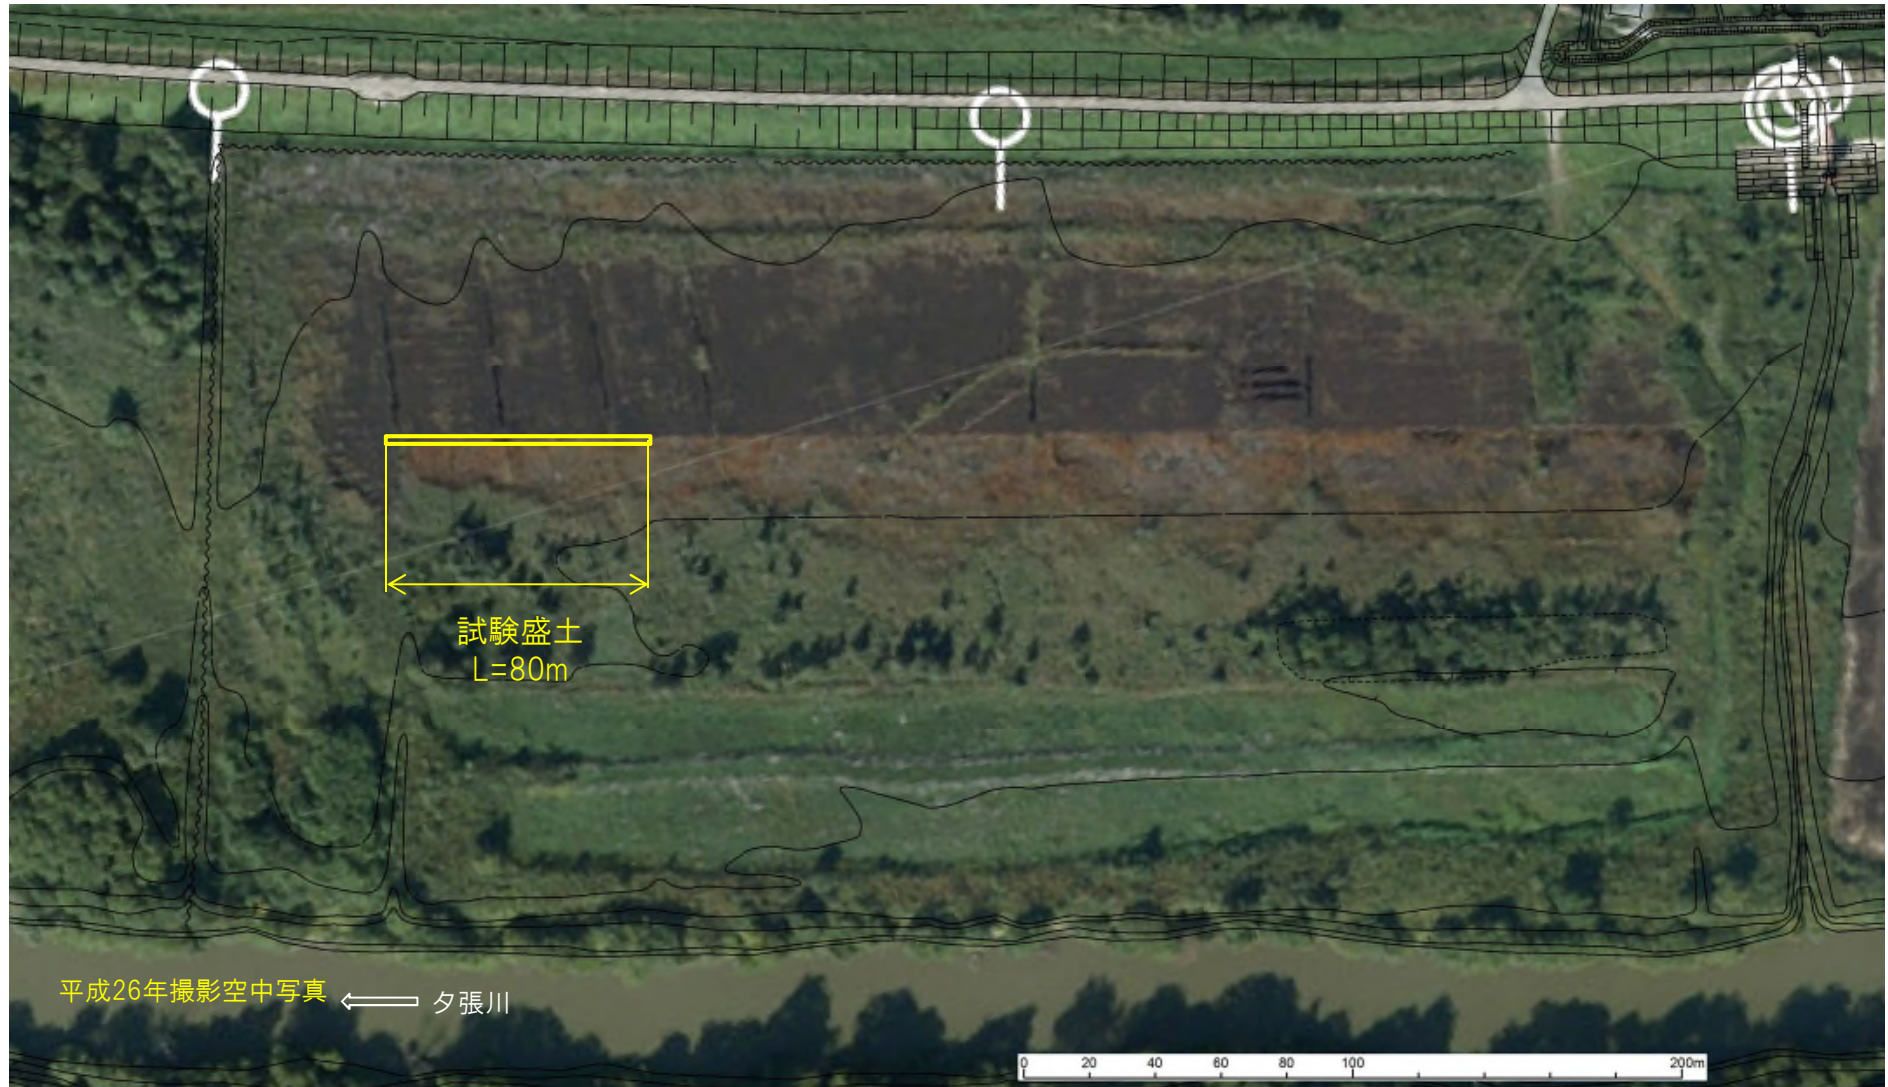
(1) 遮水試験の範囲

- 遮水試験の範囲は、段差が形成されている下流端から80mの範囲とした。

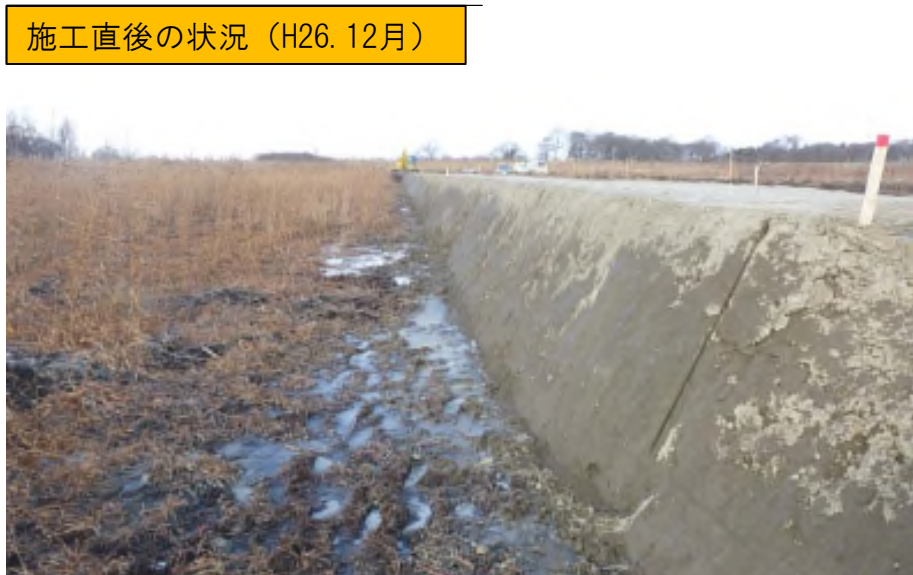
(2) 遮水試験の盛土形状

- 遮水試験の盛土形状は、置土の天端幅1.0m、法勾配0.5割の形状とし、江別太遊水地の掘削工事で得られた粘性土を使用した。

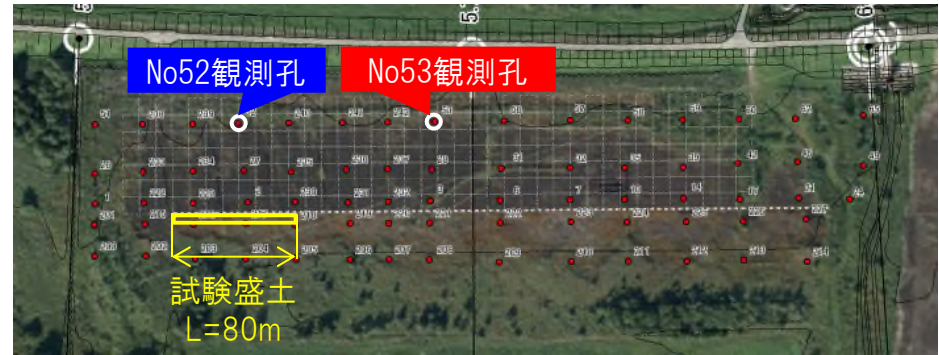
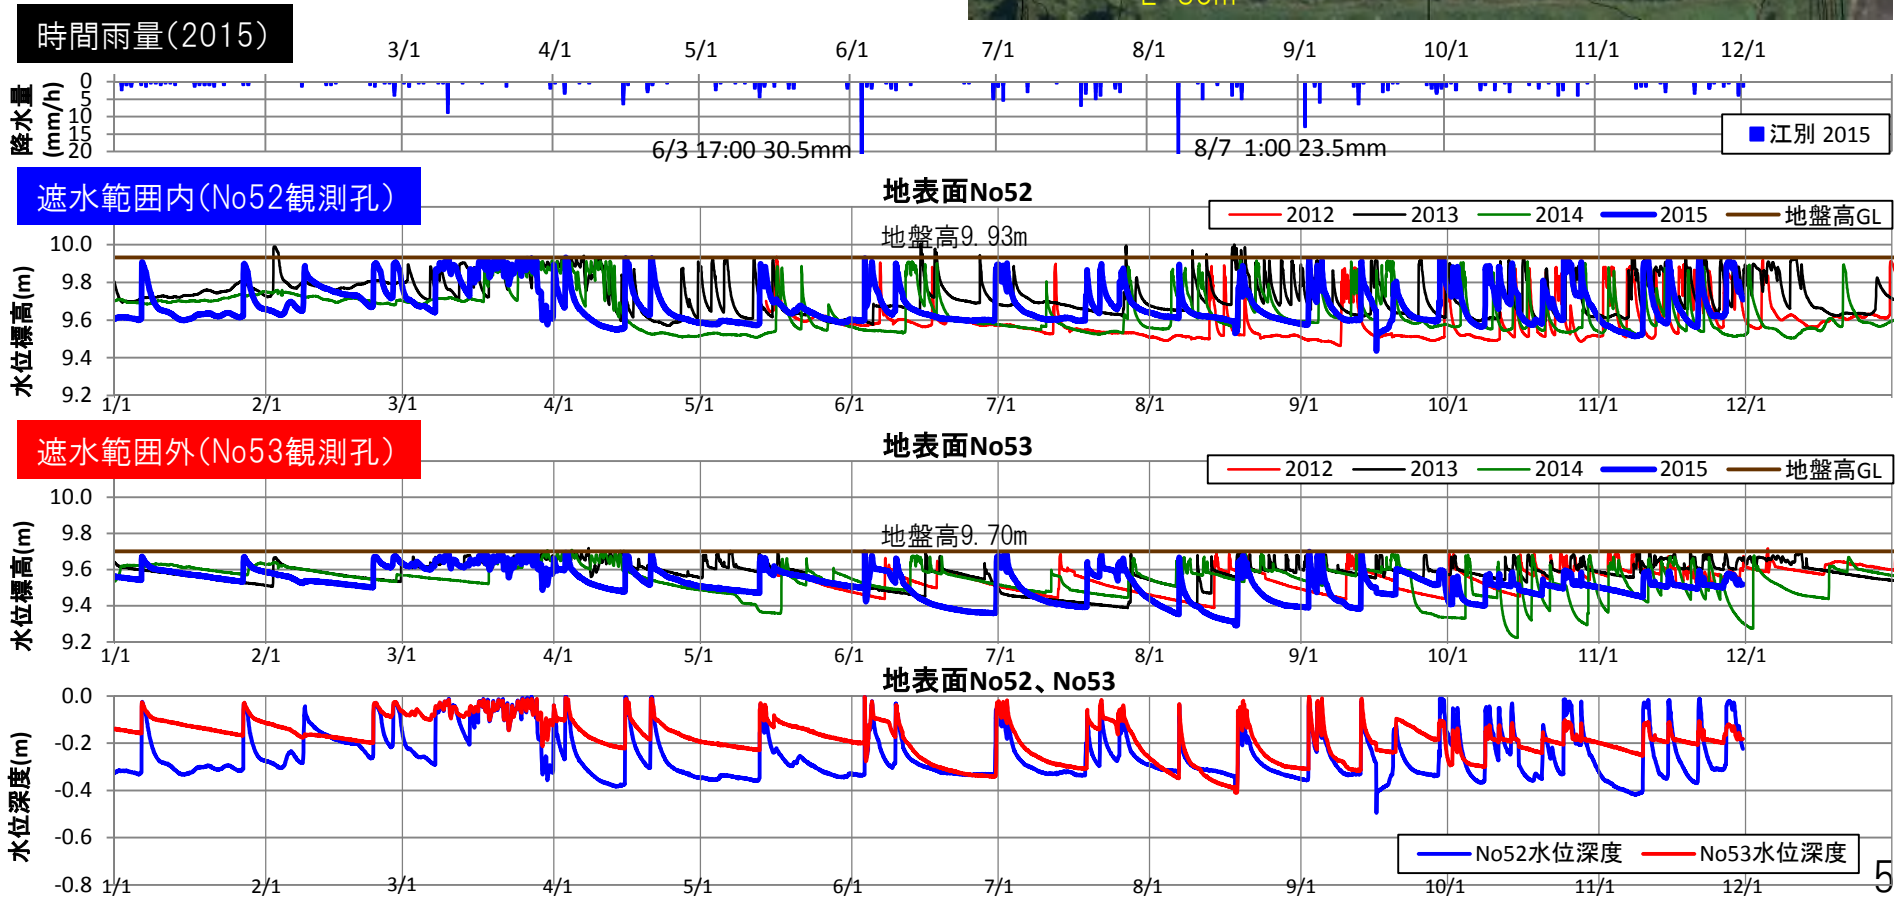
(3) 遮水試験の結果（地表面水位：堤防側の観測地点）

- 堤防側の観測孔（No52：遮水範囲内、No53：遮水範囲外）の最低水位は、昨年度までと変化が見られない。

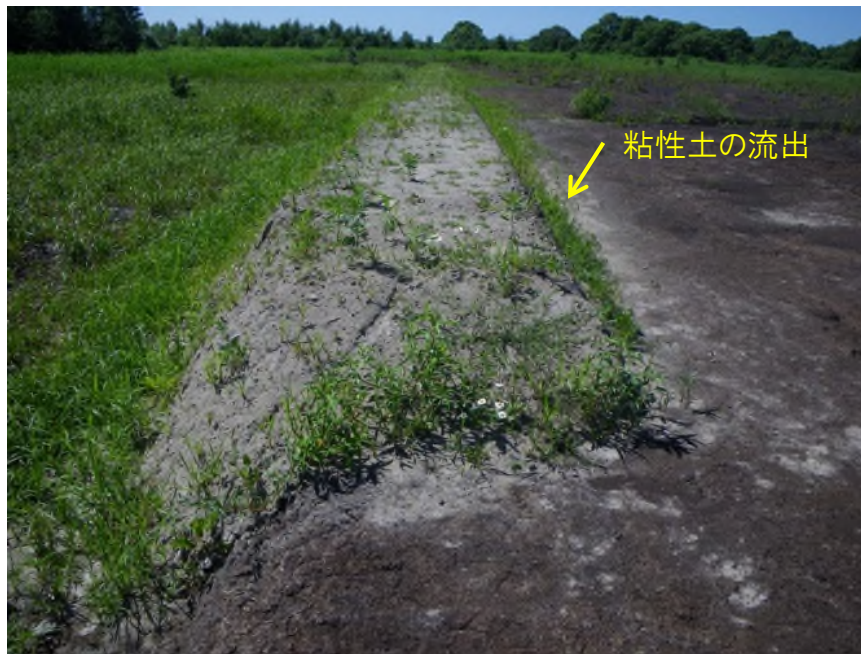
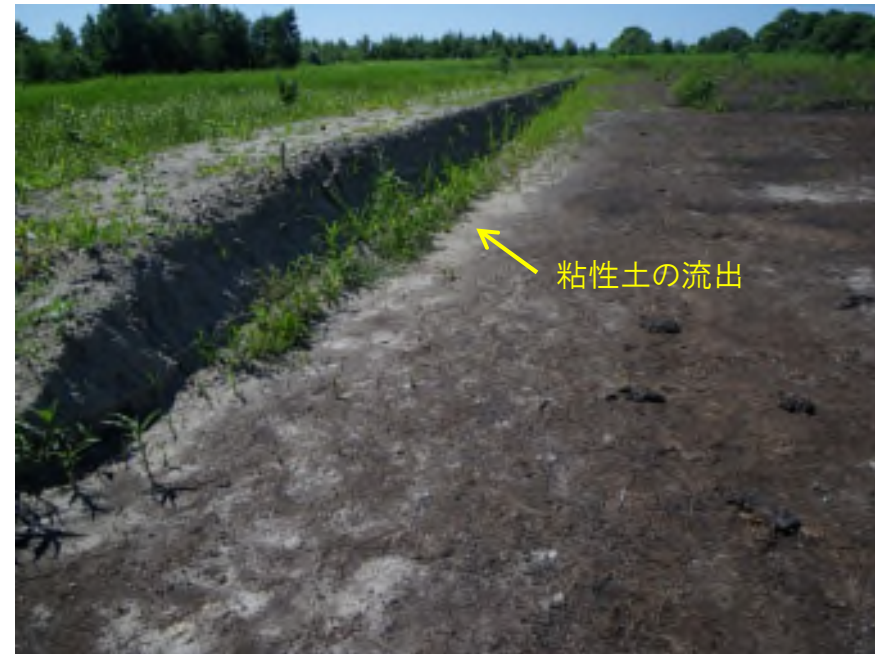
(4) 本施工に向けた改善点（遮水に用いる材料）

- 平成27年度の盛土後のモニタリング結果では、当初考えられた法面のひび割れによるしみ出しは確認されておらず、遮水範囲内の地表面水位観測孔では、最低水位を底上げし、地表面からの水位変動を0.4m程度に維持する効果が得られている。
- しかしながら、粘性土を用いた盛土上部や法面には乾燥草地や路肩等に生育するイヌビエ、ケイヌビエ、オオイヌタデ等の1年生草本種やシロツメクサ、カモガヤ等の外来牧草種が侵入している。
- さらに、段差上部の盛土法肩の土砂が泥炭側に流出し、盛土法尻部にもこれらの種が定着している。
- このため、本施工に向けて、粘性土が段差上段の泥炭土側に流出しないよう配慮する。

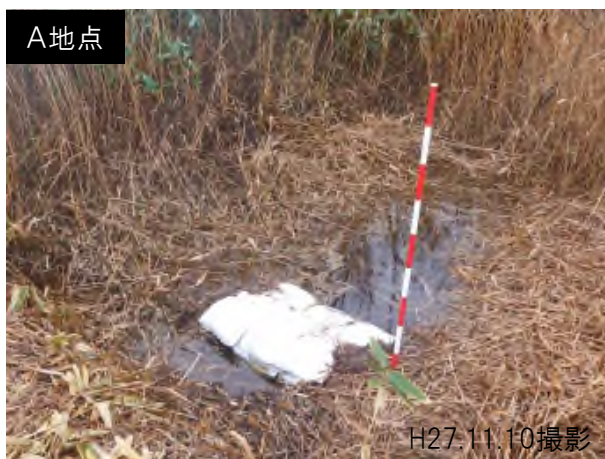
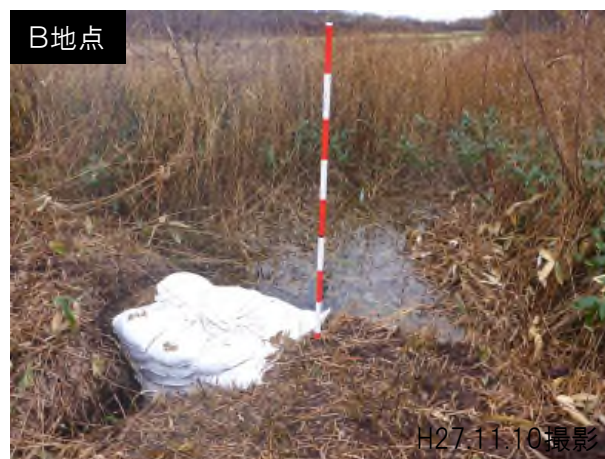
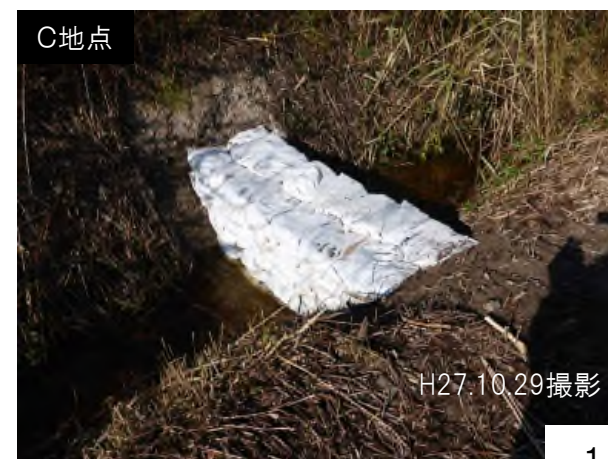
(3) 段差下段の水位保持

- 段差下段はアブラガヤ、オオイヌノハナヒゲ、ヨシ等が生育するフェンが形成されている。
- 排水溝の右図の3地点について、土のうで堰止めを行い、段差下段の湿地環境の保全を行った。
