# 幾春別川総合開発事業 マネジメント委員会資料

令和元年12月26日

国土交通省北海道開発局 札幌開発建設部

# **1. 幾春別川総合開発事業について**

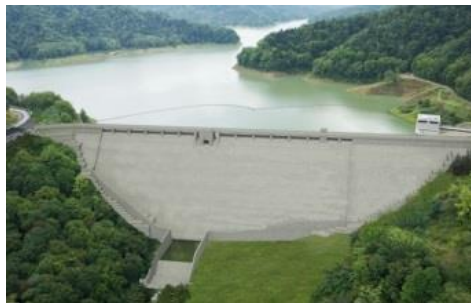
新桂沢ダム

三笠ぽんべつダム

ダム完成予想図

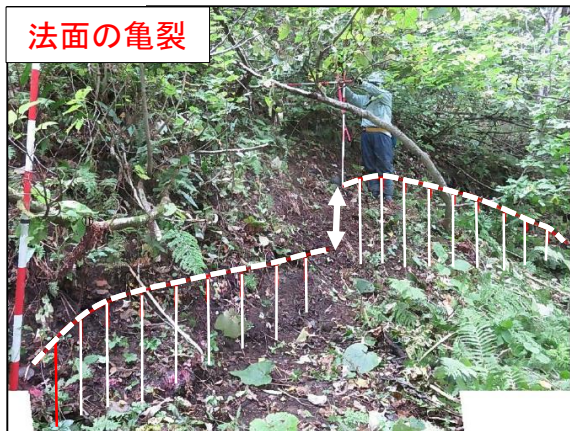
### A箇所

- 平成30年9月の胆振東部地震後に、工事用道路として使用していた林道の路面及び法面に亀裂を確認(A箇所)しました。また、平成30年8月の降雨後、付替林道箇所(B箇所)で法面に亀裂が発生しました。

#### 法面の亀裂

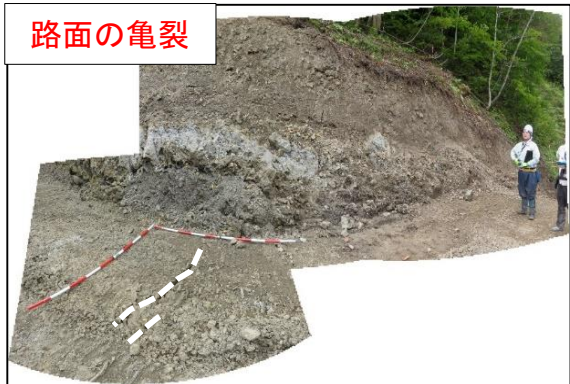
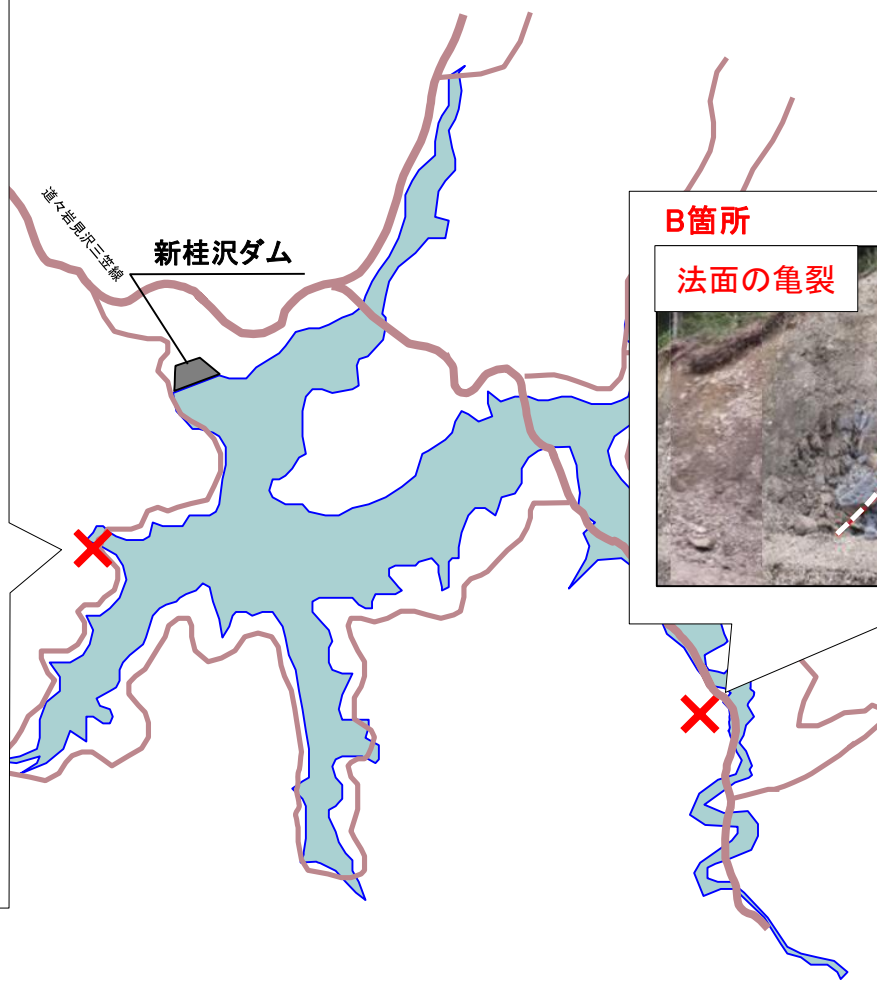
#### 路面の亀裂

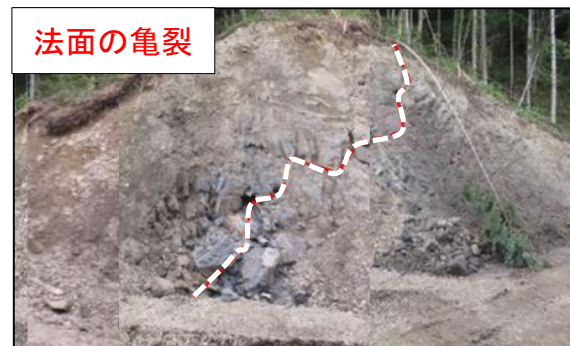
### B箇所

#### 法面の亀裂

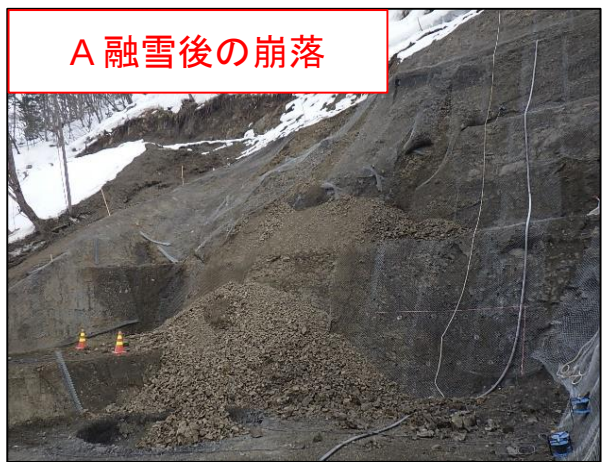
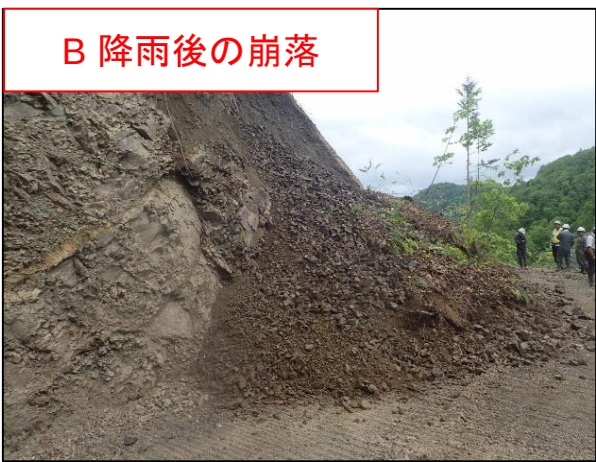
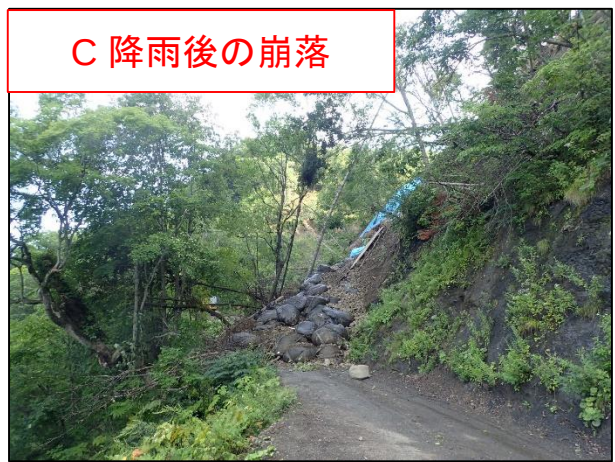
- 施工中の付替林道において、平成31年3月の融雪期に法面崩落(A箇所)が発生し、令和元年5月(B箇所)及び8月(C箇所)の降雨後に法面崩落が発生しました。

付替道路工事で発生した亀裂や法面崩落といった損傷による工事の遅れにより、令和2年度の新桂沢ダムの完成が困難な状況であり、工期について精査を進めています。

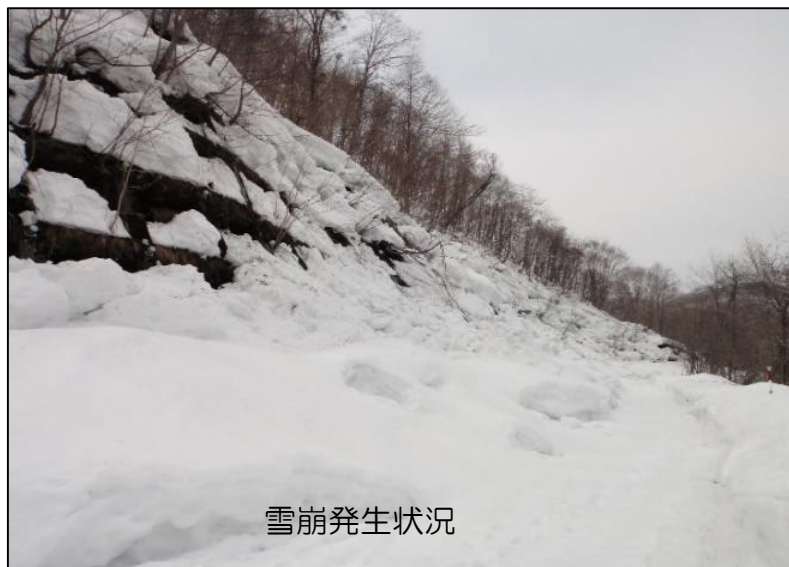
- 平成30年4月の融雪期にダム管理所予定地に至る道路斜面において雪崩を確認しました。

雪崩発生状況

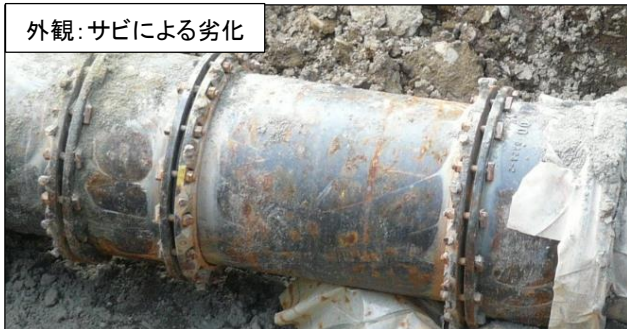
- 導水管の付替えにより旧施設となる既設導水管は、予備管として存置・活用することを計画していましたが、管の経年劣化の進行や破損が確認されたため、関係機関と対応について調整を進めています。

外観：サビによる劣化

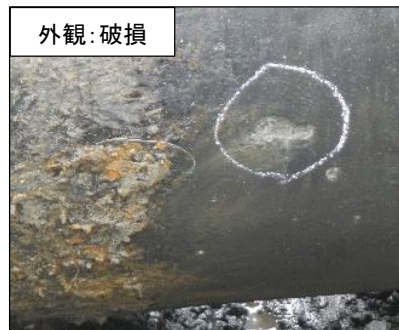
外観：破損

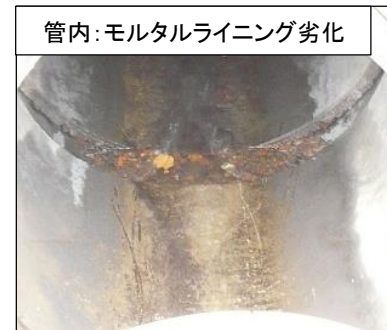
管内：モルタルライニング劣化

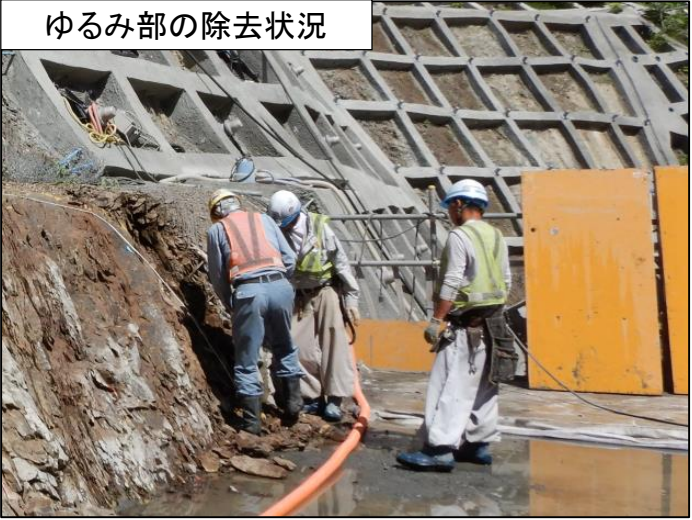
基礎岩盤のゆるみ部の確認

- 新桂沢ダム堤体の基礎岩盤掘削範囲は地質調査により計画していましたが、基礎掘削の進捗に伴い、左右岸で計画と異なるゆるみ部を確認しました。

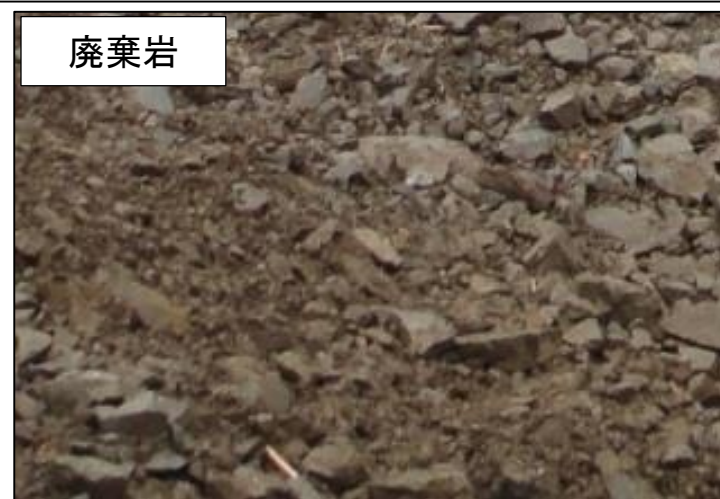
- ダムコンクリートの材料となる原石の掘削を行った際に生じた廃棄岩を、地すべり対策工の押さえ盛土として使用することで、廃棄岩の処理費用の縮減を検討しています。
- また、比較的細粒分の少ない廃棄岩については、押さえ盛土のための捨て石材として活用することで、捨て石材の購入費の縮減を検討しています。

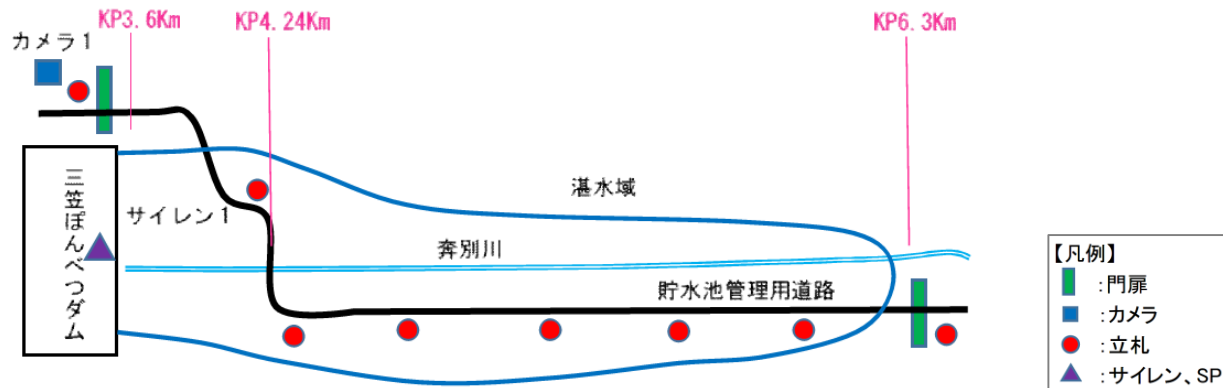
## コスト縮減（イメージ）

- ・ 上下流を門扉とフェンスによる侵入規制
- ・ 管理ルールの策定
- ・ 警報用立札による周知

- ・当初計画では、洪水時の貯水池内利用者への安全対策として、CCTVカメラ等による待避状況の監視及びサイレンによる警報を計画していました。
- ・三笠ぽんべつダムの利用者は、ダム管理者、貯水池上流の国有林野管理者及び林業施業者に限られることから、上下流の進入路に門扉等を設け管理ルールを定め、ダム敷地への侵入規制を行うことで、CCTVカメラ等の廃止を検討しています。
