空知川南富良野町幾寅地区 地域連携防災事業

空知川河川整備計画(変更)の概要

空知川 災害復旧工事の記録①

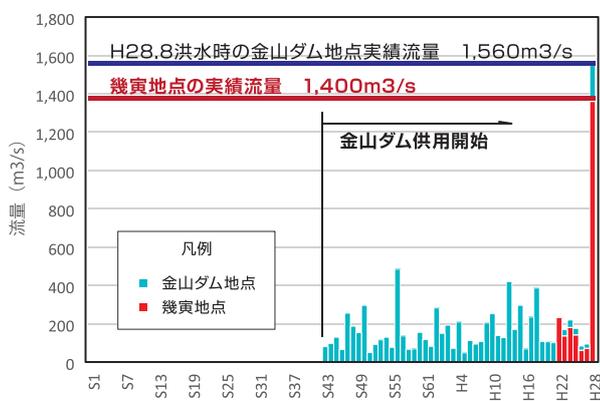
金山ダム上流における年最大流量

・平成28年8月洪水により激甚な災害が発生した金山ダム上流について、戦後最大規模の洪水となった平成28年8月洪水流量(1,400m³/s)を河川整備計画目標流量としました。

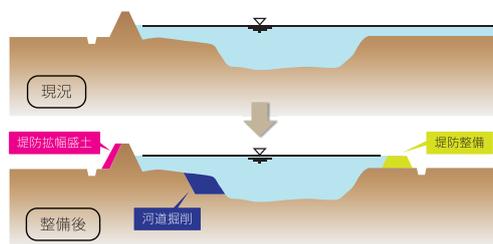
堤防整備・河道掘削イメージ

- ・堤防や河道の必要な断面が確保されていない区間については、河道への目標流量流下時の被害軽減が図られるよう、堤防の整備や河道掘削を行います。
- ・掘削にあたっては、イトウをはじめとする魚類や鳥類などの生息・生育・繁殖環境の保全に努めます。

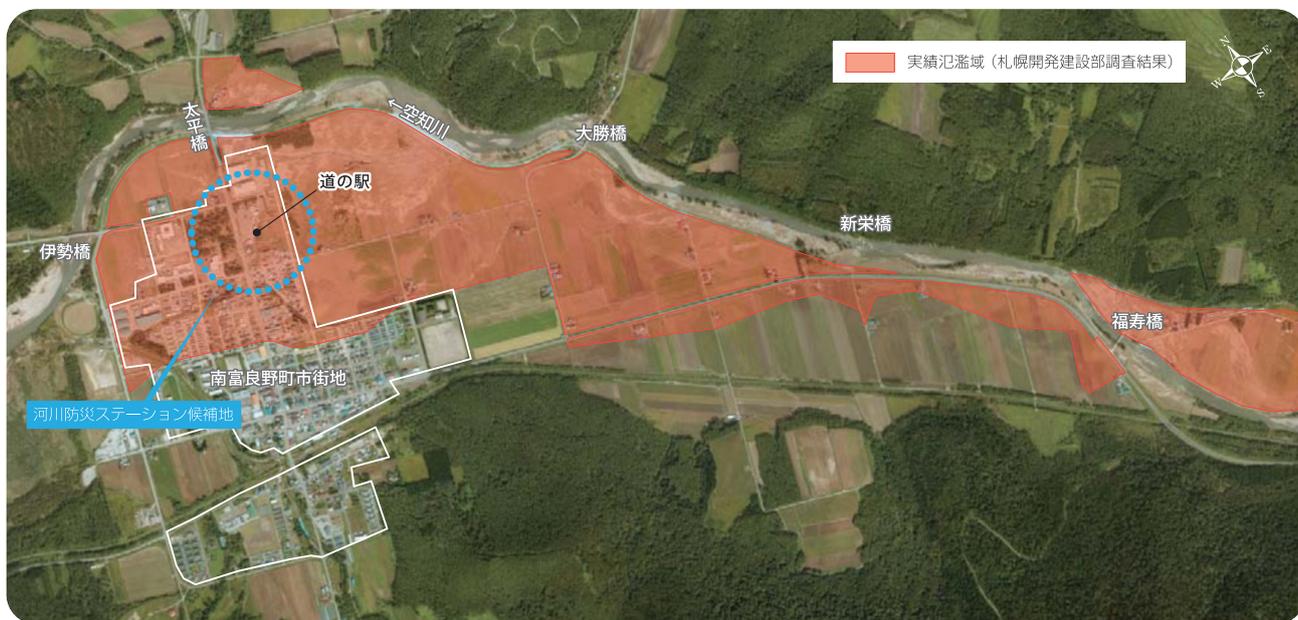
平成28年8月洪水による甚大な被害を受けた南富良野町幾寅地区において、市街地への氾濫被害軽減を図るため、南富良野町などの関係機関と河川管理者が連携し、まちづくりや防災等の地域計画と一体となった整備をします。

- ・災害時の水防活動や災害復旧の拠点となる河川防災ステーションの整備をし、平常時は防災教育や普及啓発活動の拠点としての活用を図ります。
- ・既存道路の嵩上げ等の防災連続盛土の整備をします。

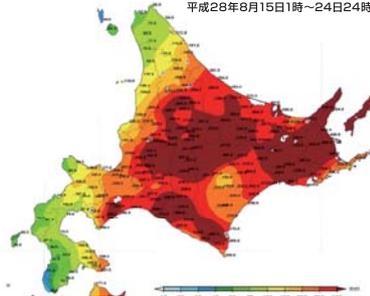
アメダス降雨量分布

平成28年8月15日1時～24日24時

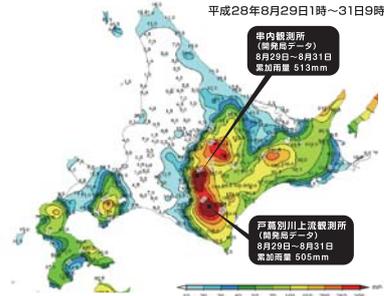
アメダス降雨量分布

平成28年8月17日～23日の1週間に3個の台風が北海道に上陸し、道東を中心に大雨により河川の氾濫や土砂災害が発生しました。また、8月29日から前線に伴う降雨があり、その後、台風第10号が北海道に接近し、^{くしな}串内観測所では8月29日から8月31日までの累加雨量が513mmに達するなど、各地で記録的な大雨となりました。

平成28年8月29日1時～31日9時

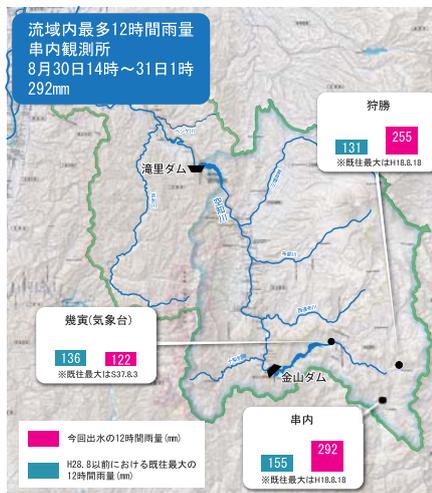
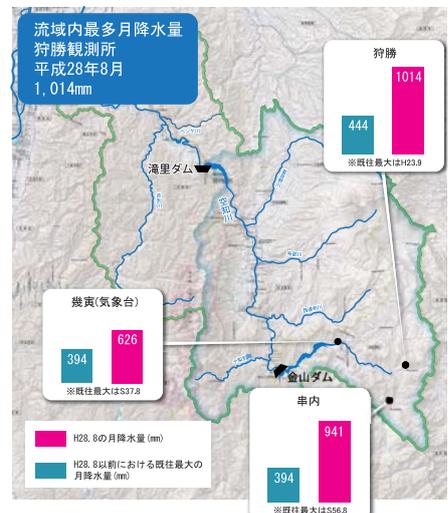
降雨の分布状況

台風第10号の接近に伴う8月29日～31日にかけての大雨により、空知川の上流域では串内観測所で12時間雨量292mm、狩勝観測所で12時間雨量255mmを記録し、既往最大雨量の2倍近くに達する、観測史上第1位を記録。また、月降水量でも既往最大値を大幅に更新し、観測史上第1位を記録しました。

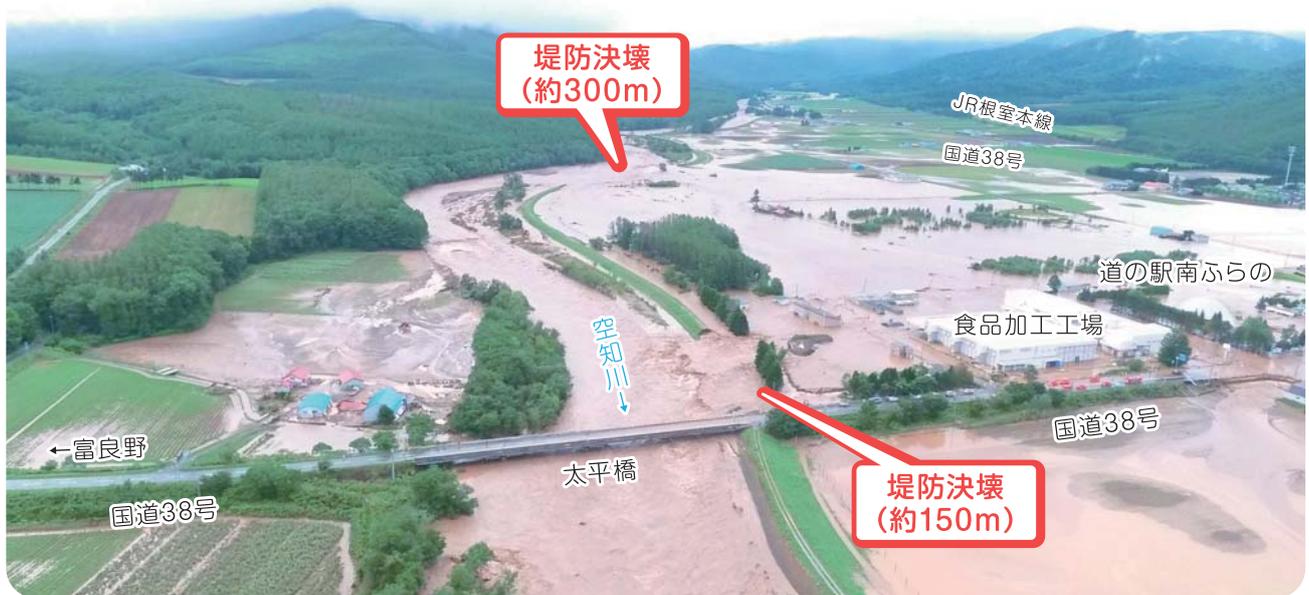
空知川幾寅築堤 堤防決壊・氾濫状況

平成28年8月31日、台風第10号の大雨により空知川幾寅築堤の堤防が2箇所決壊し氾濫。南富良野町幾寅地区に甚大な被害が発生しました。

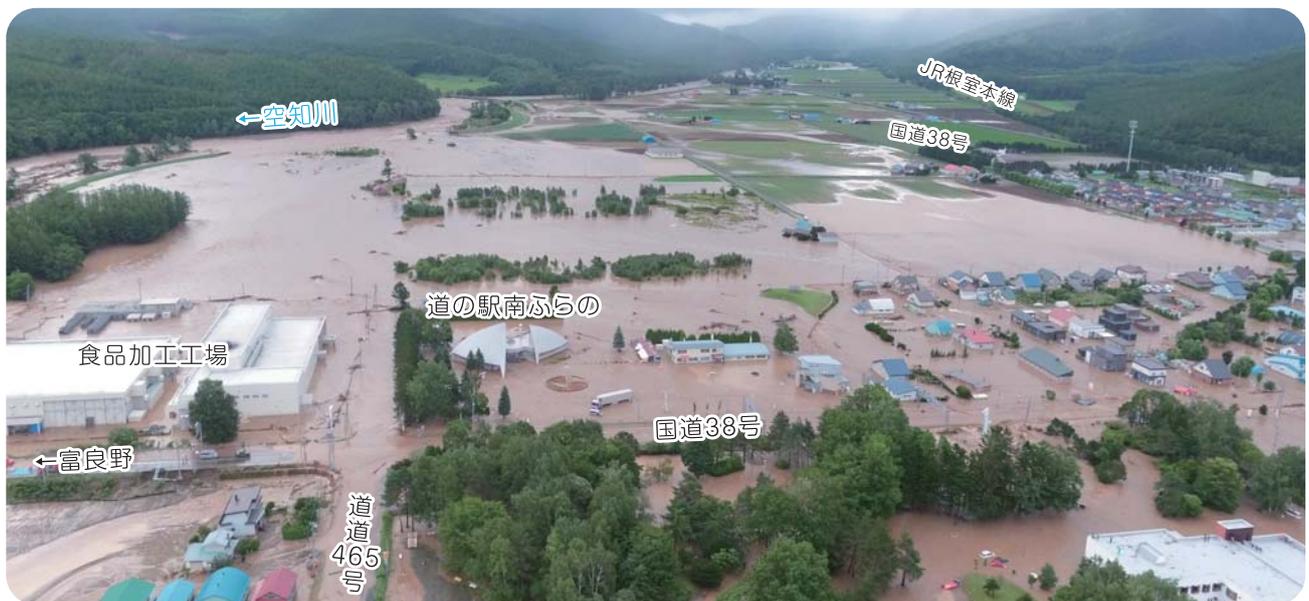
南富良野町幾寅地区 浸水被害状況

空知川幾寅築堤の堤防決壊による氾濫により、南富良野町市街地を含む地域で浸水。浸水面積130ha、浸水家屋160戸の甚大な被害が発生しました。

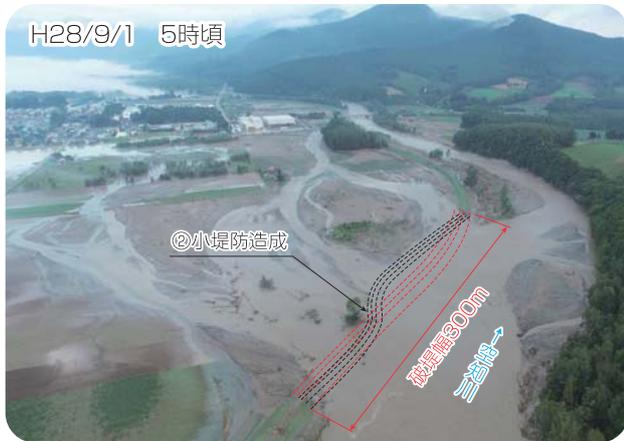
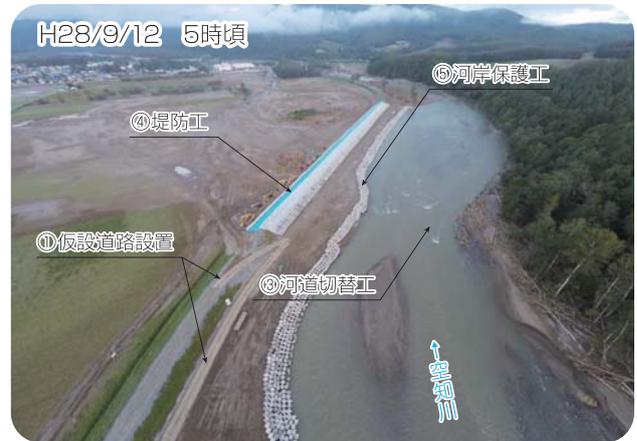
空知川幾寅築堤上流 緊急応急復旧工事の概要

- ◆ 工事位置 空知川左岸KP117
- ◆ 破堤幅 L=300m

- ①仮設道路設置 ②小堤防造成 ③河道切替工 ④堤防工(盛砂利工→シート張工→根固ブロック設置)
⑤河岸保護工(根固ブロック設置)

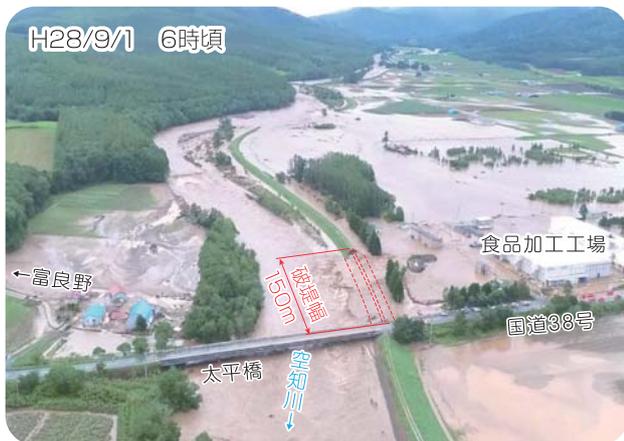
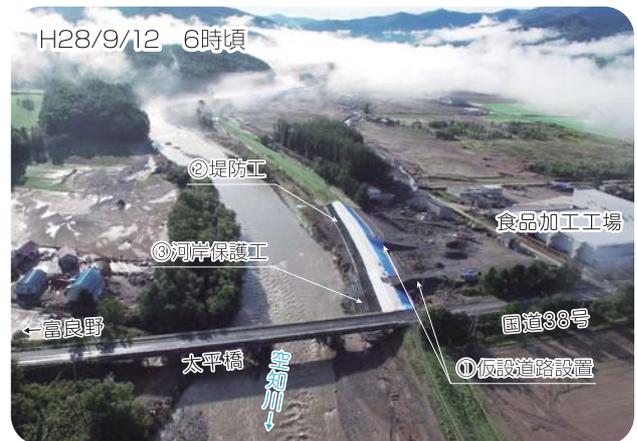
空知川幾寅築堤下流 緊急応急復旧工事の概要

- ◆ 工事位置 空知川左岸KP116
- ◆ 破堤幅 L=150m

- ①仮設道路設置 ②堤防工(盛砂利工→シート張工→根固ブロック設置) ③河岸保護工(根固ブロック設置)

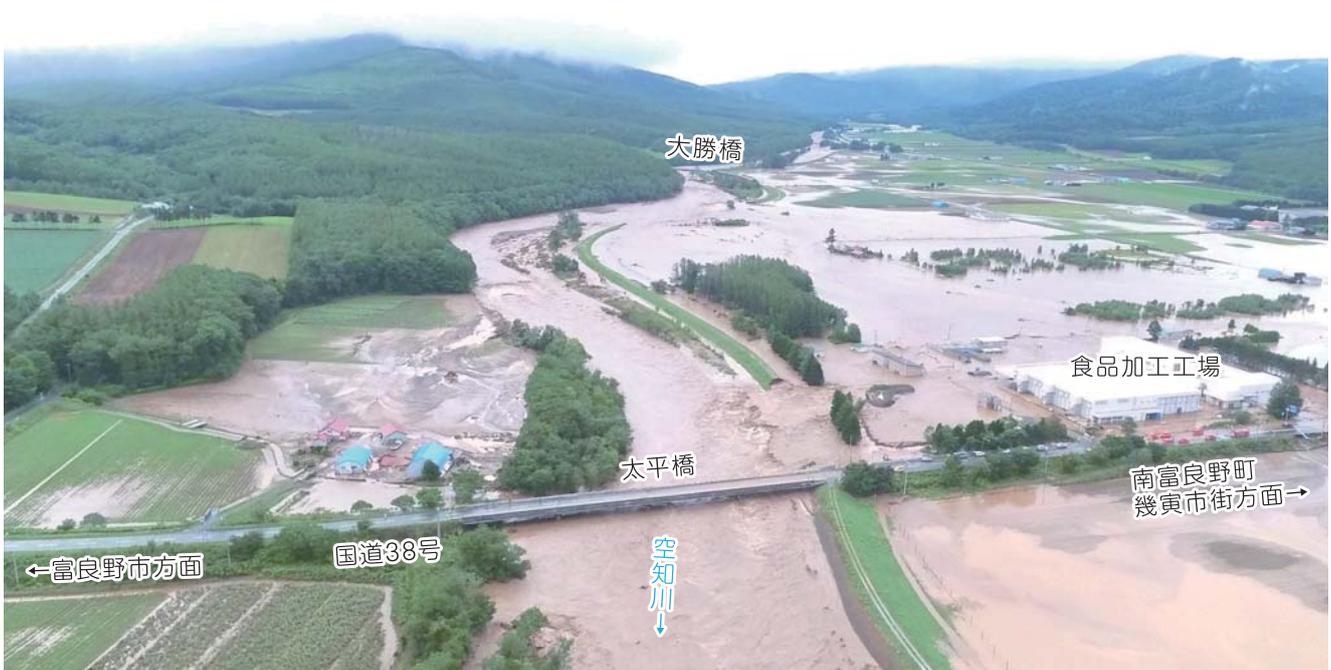
空知川幾寅築堤 破堤直後の状況(下流より)

平成28年9月1日 6時頃

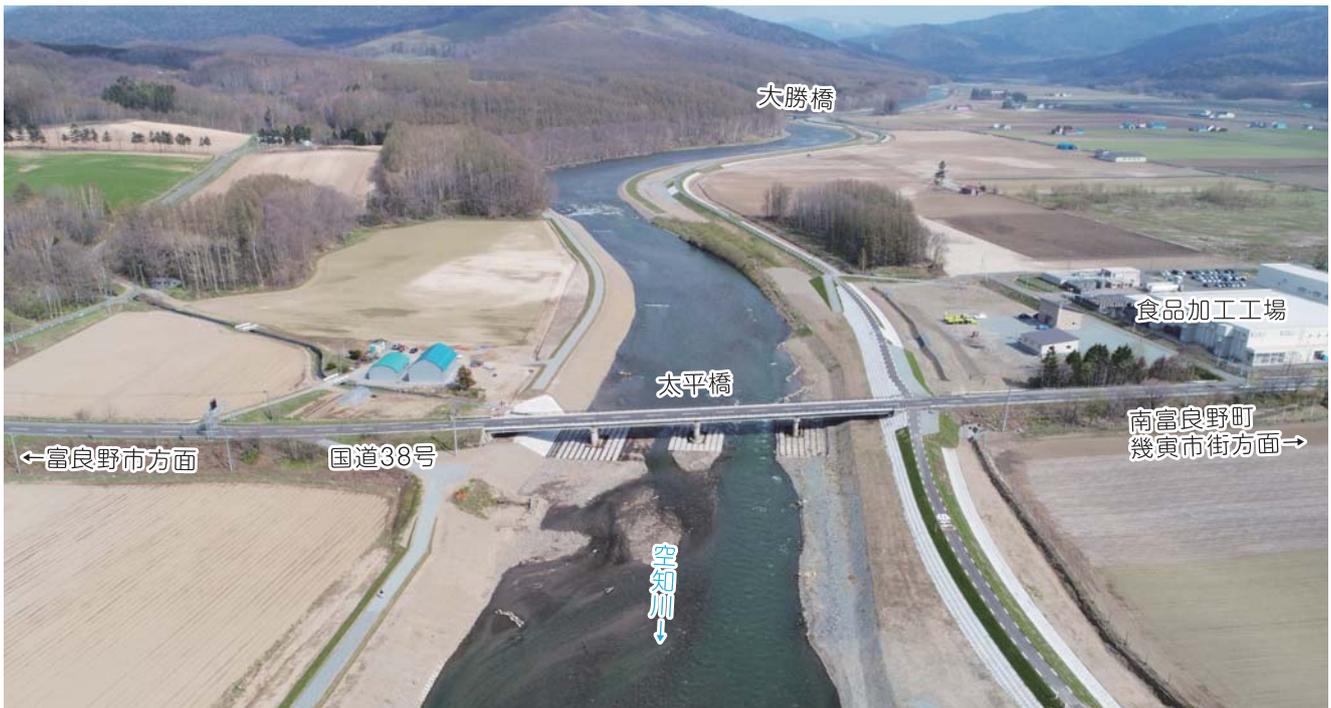
空知川幾寅築堤 破堤箇所の復旧状況(下流より)

平成30年5月11日撮影

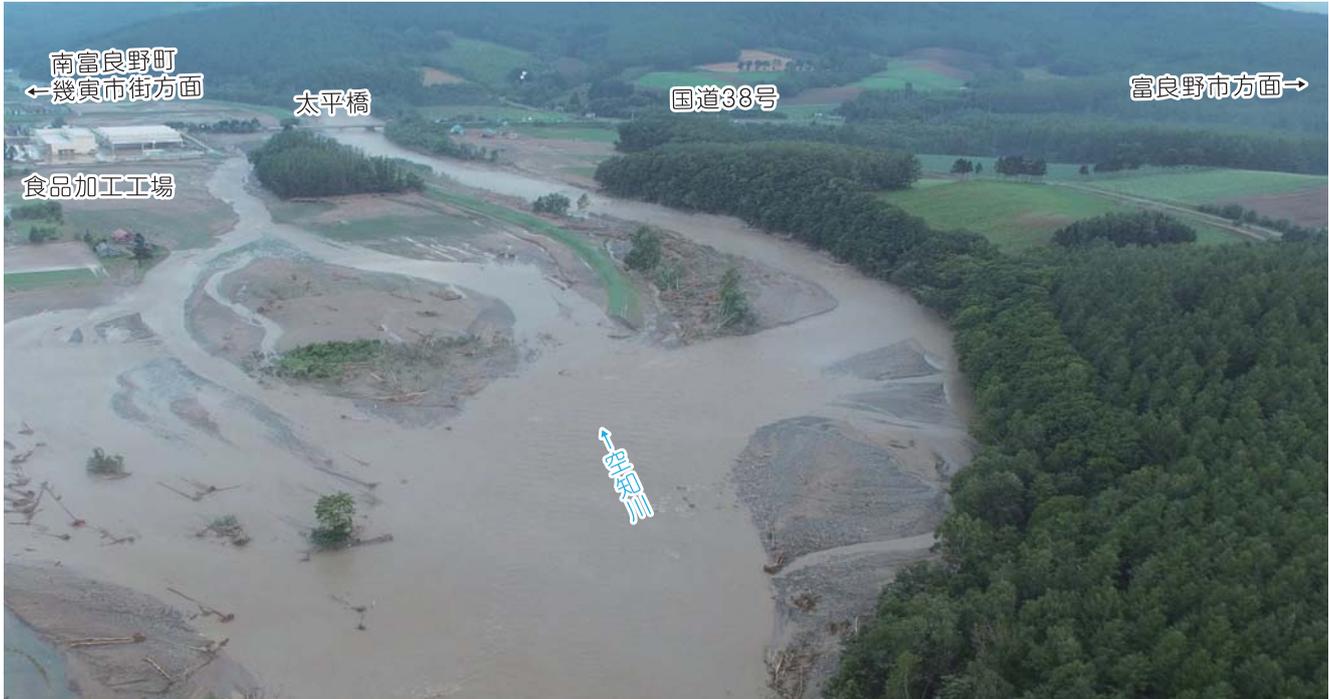
空知川幾寅築堤 破堤直後の状況(上流より)

平成28年9月1日 5時頃

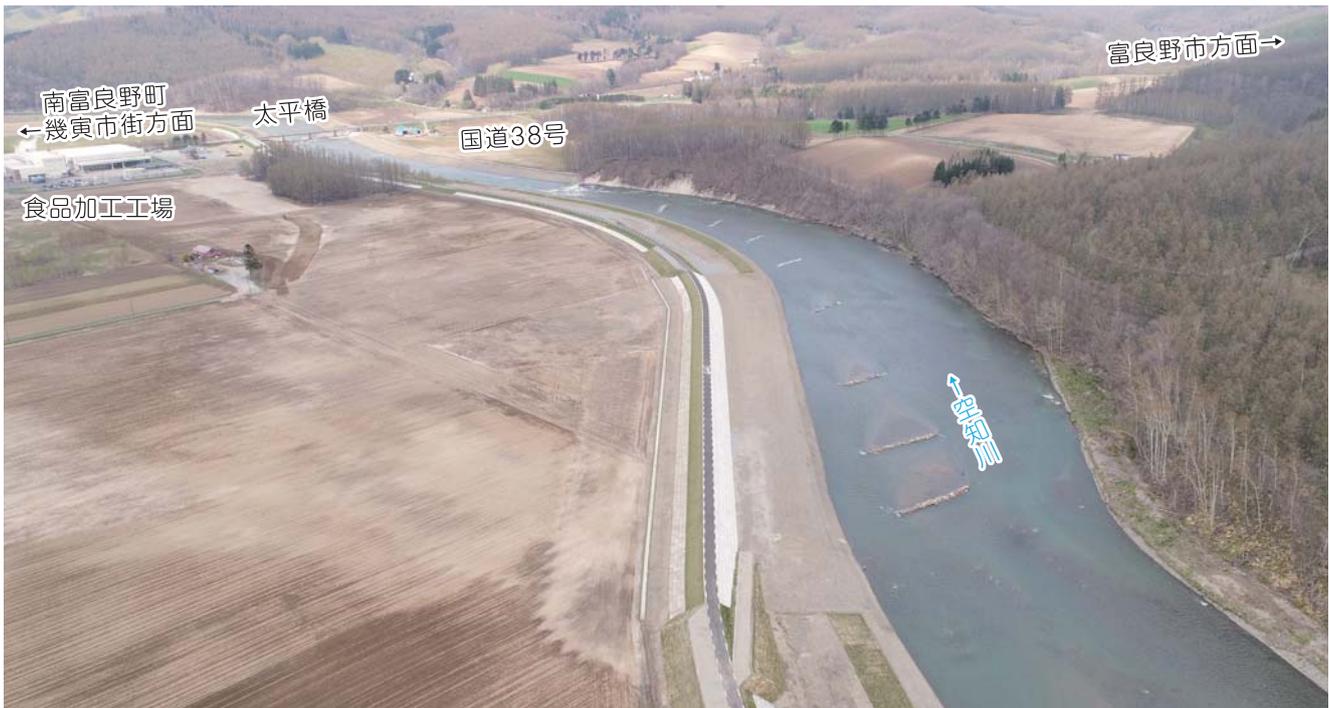
空知川幾寅築堤 破堤箇所の復旧状況(上流より)

平成30年5月11日撮影

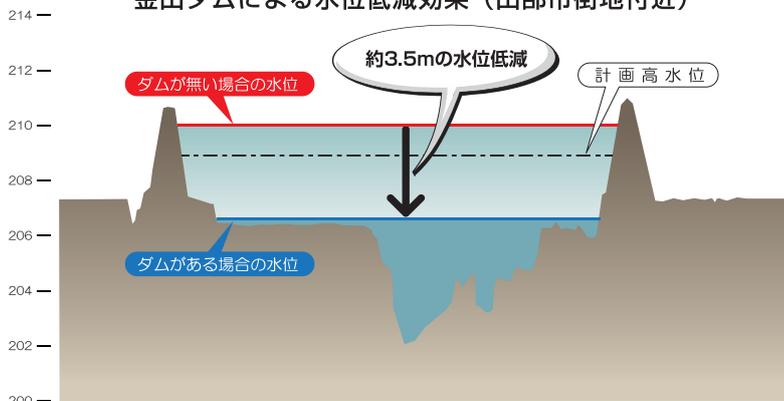
金山ダムによる水位低減効果（山部市街地付近）

平成28年8月30日～9月1日台風10号の降雨により、金山ダムにおいて、既往最大の流入量を観測しました。金山ダムの洪水調節によって下流河川の水位低減を図り、下流の市街地において水位を約3.5m低減させる効果がありました。仮にダムを整備していなければ、計画高水位を超過し、堤防が決壊するおそれがありました。

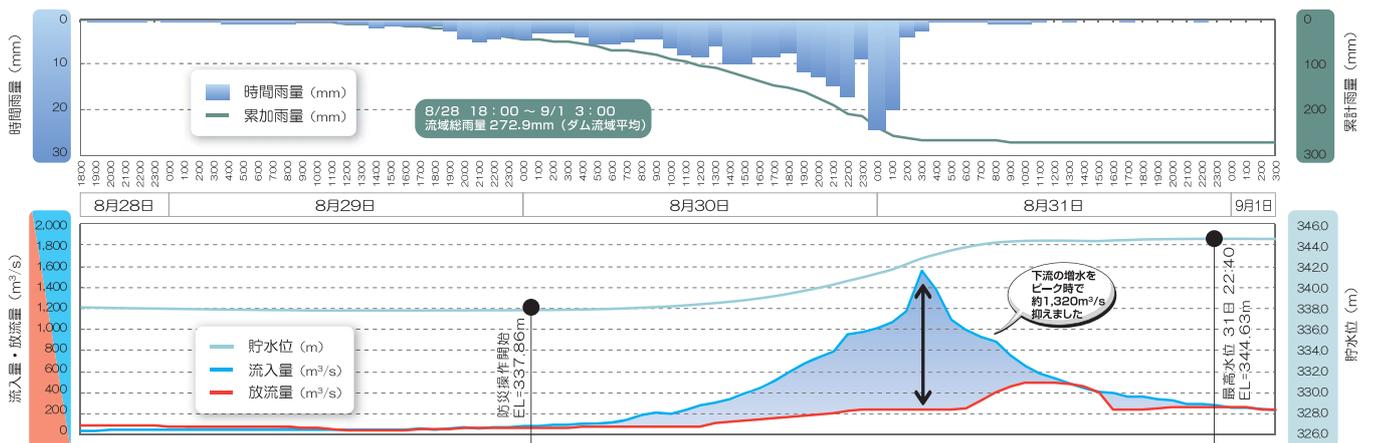
防災操作によりダムに貯めた水

ダムに流れ込む水を貯めながら少しずつ川に流し、急激な川の増水を抑えました。

8月31日 3:10のピークには、下流の増水を約1,320m³/s抑えることができました。
