前回の検討の場の補足説明

- 石狩川下流域及び幾春別川流域の地形
- 主要洪水における浸水被害
- 近年の洪水の状況、平成22年の出水状況
- 洪水時のダム操作
- ダムの流木捕捉効果
- 農業と水利用
- 水力発電の環境負荷軽減効果

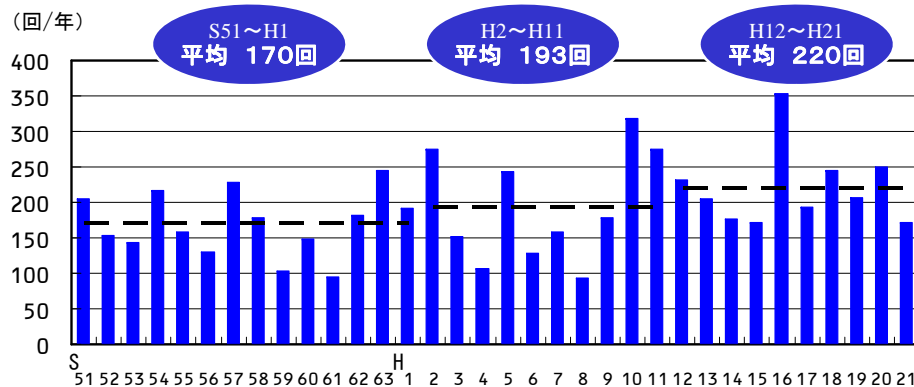
1. 1時間降水量50mm以上の年間発生回数（1000地点あたり）

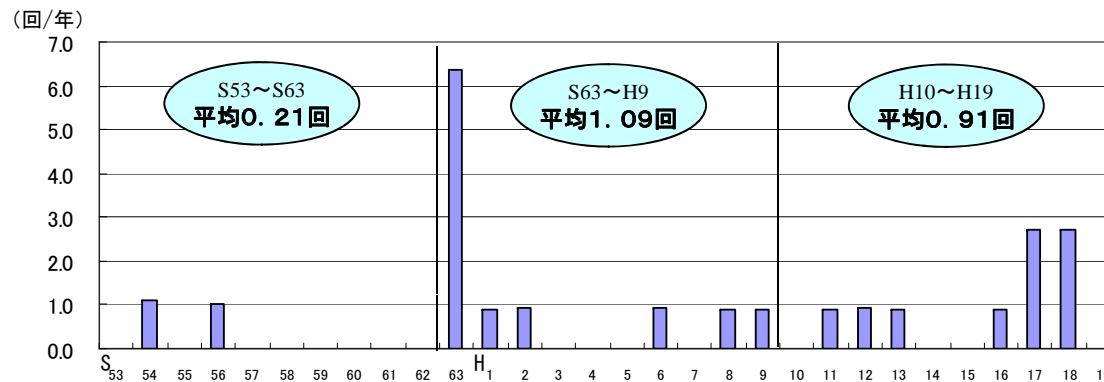
1時間降水量50mm以上の年間発生回数（50地点あたり）

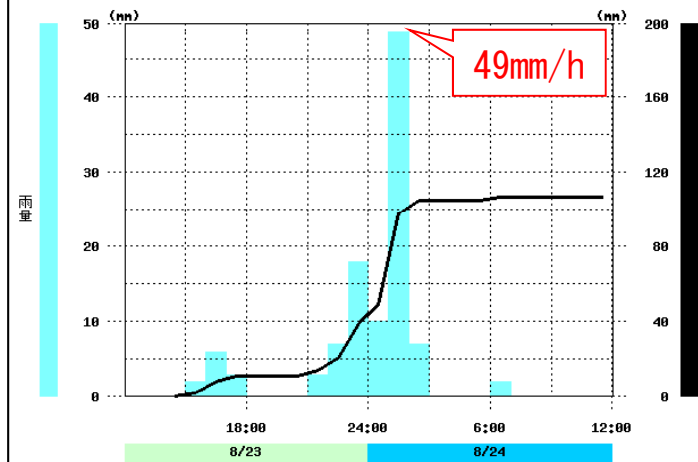
レーダー雨量(8/24)

- ◆平成22年度は、4月の融雪出水に始まり、多くの出水があった。
- ◆特に8/24には、滝川観測所で時間雨量49mmを記録するなど、集中的な豪雨が発生した。

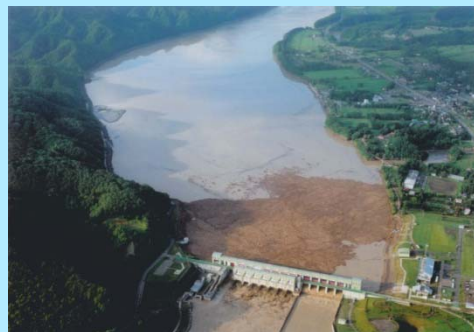
二風谷ダムで流木を捕捉

- ・ 沙流川流域では、平成15年8月台風10号により既往最大の洪水発生（平取基準地点流域平均雨量307mm：24時間雨量）
- ・ 二風谷ダムで約5万 m^3 の流木を捕捉し、沙流川下流部の流木被害を大幅に軽減

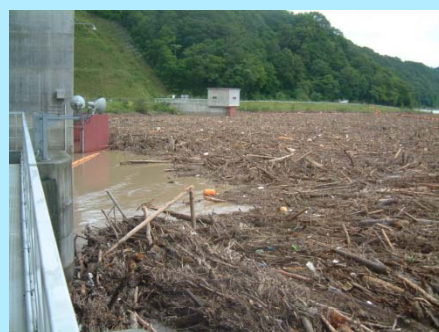
二風谷ダムに捕捉された流木

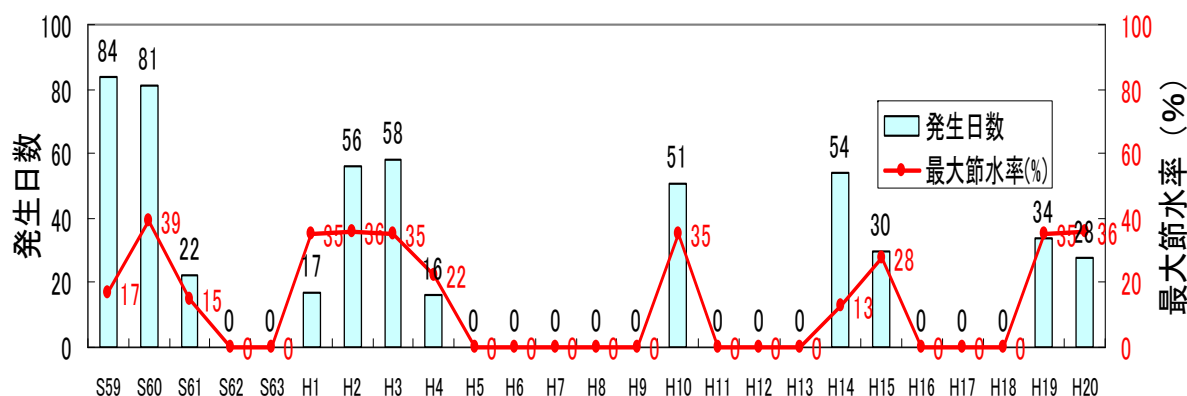
幾春別川流域での取水制限状況

※昭和59年以前の取水制限のデータは不明

- ◆幾春別川では、毎年の融雪出水前に関係者が集まり、年間の水使用計画について協議を行うほか、桂沢ダムの貯水量の不足が予想される場合には渇水調整協議会を開催するなど、かんがい用水の取水制限（自主節水）を行っている。
- ◆幾春別川では記録が残っている昭和59年以降12回の取水制限を実施。近年でも、かんがい用水の取水制限が度々行われている。

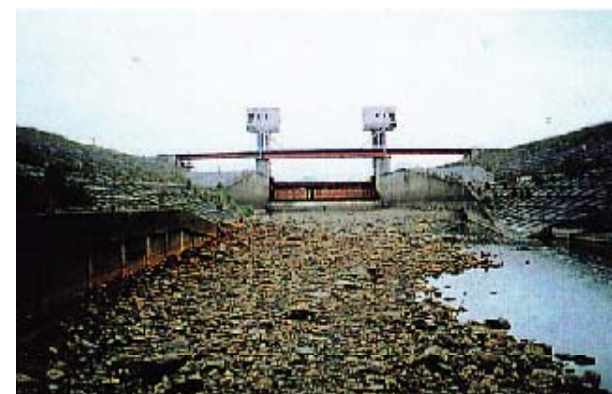
川向頭首工下流
（川に水が無くなってしまっている状況）

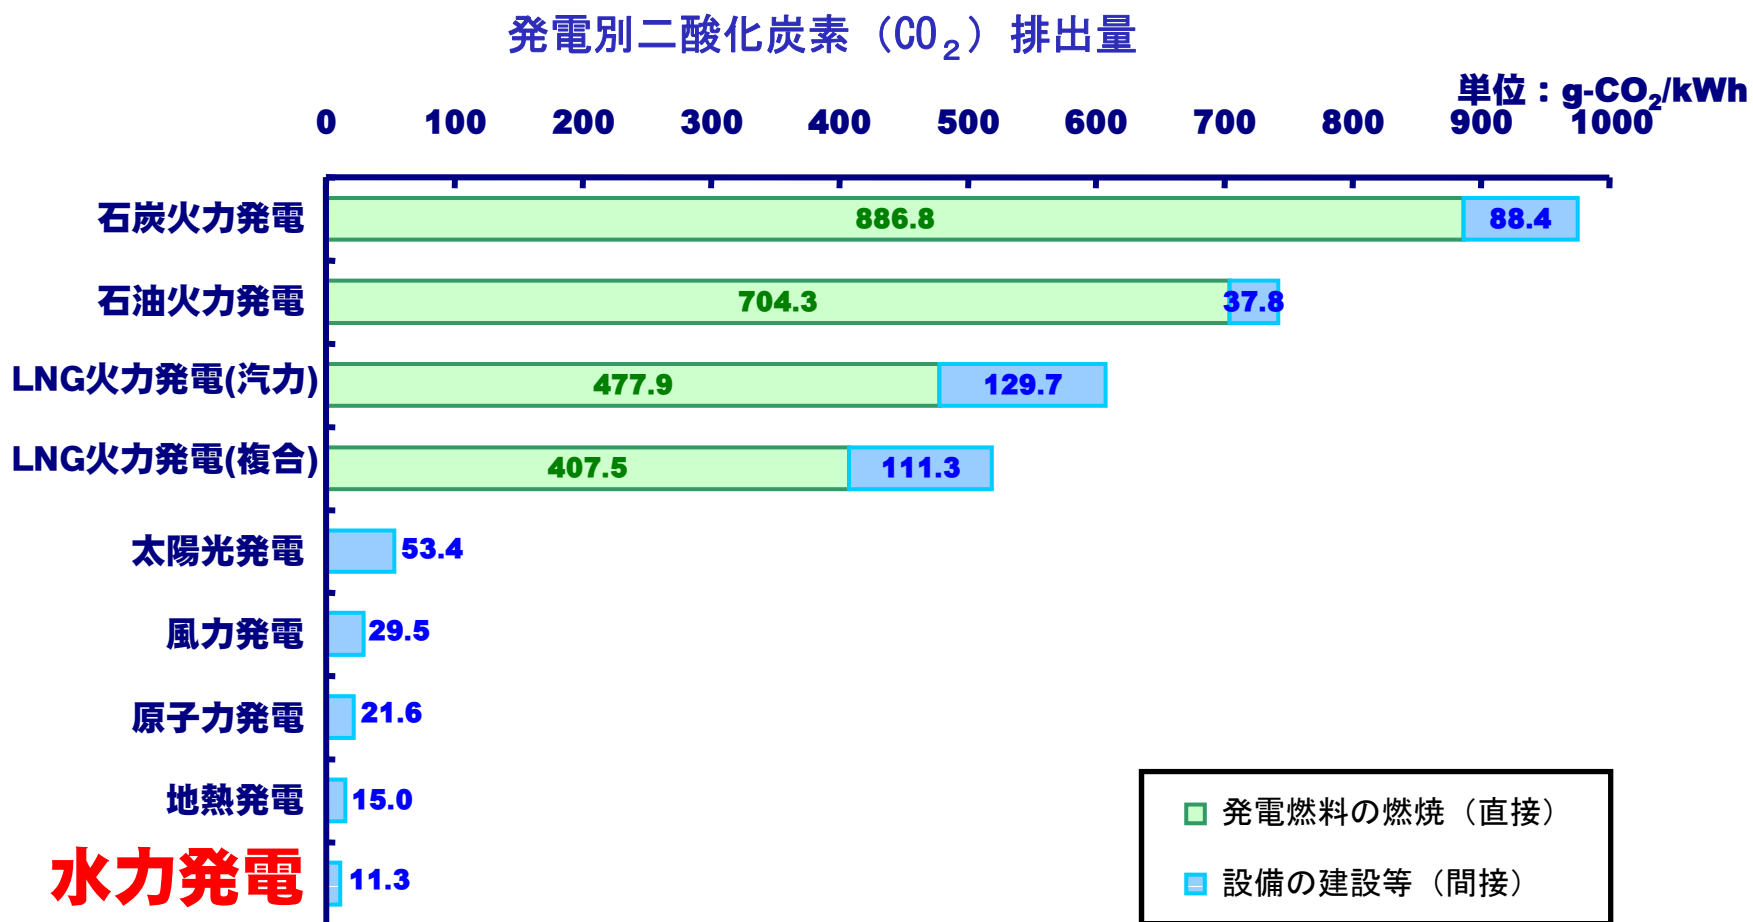
- ◆水力発電は化石燃料等を使わずに安定的な電力を得ることができ、火力発電や風力発電等よりCO₂の排出量も少なく、環境負荷の軽減効果が高い。
