令和5年8月3日から7日にかけての大雨による 出水の概要(雨竜川) 【速報版_第2報】

国土交通省 北海道開発局

札幌開発建設部

令和5年8月10日

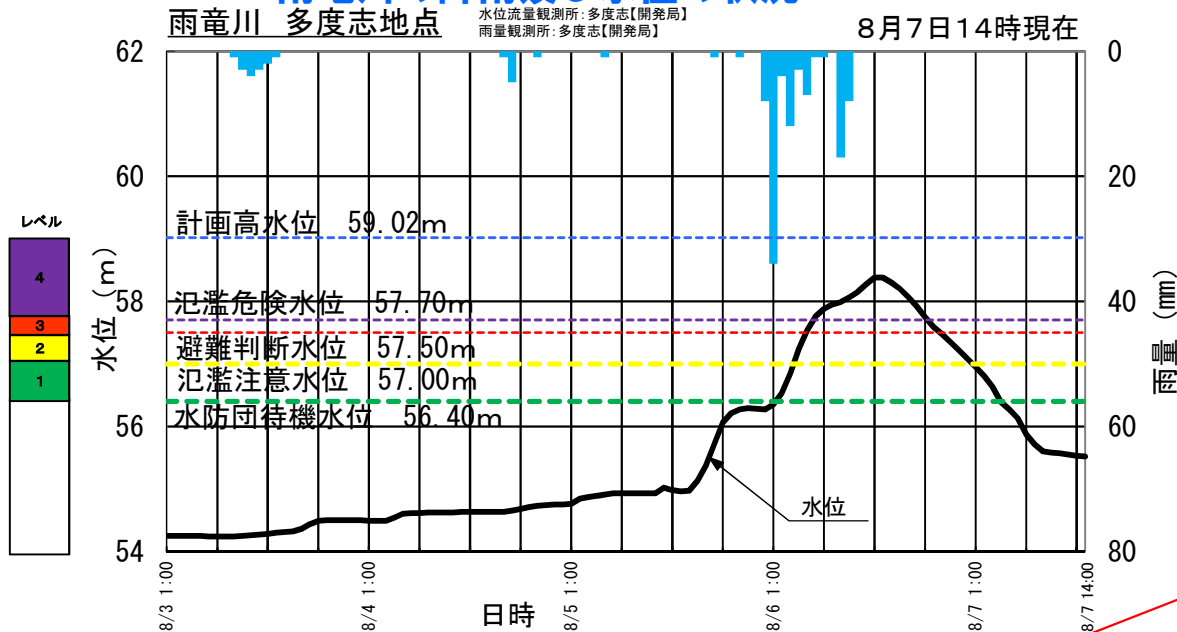
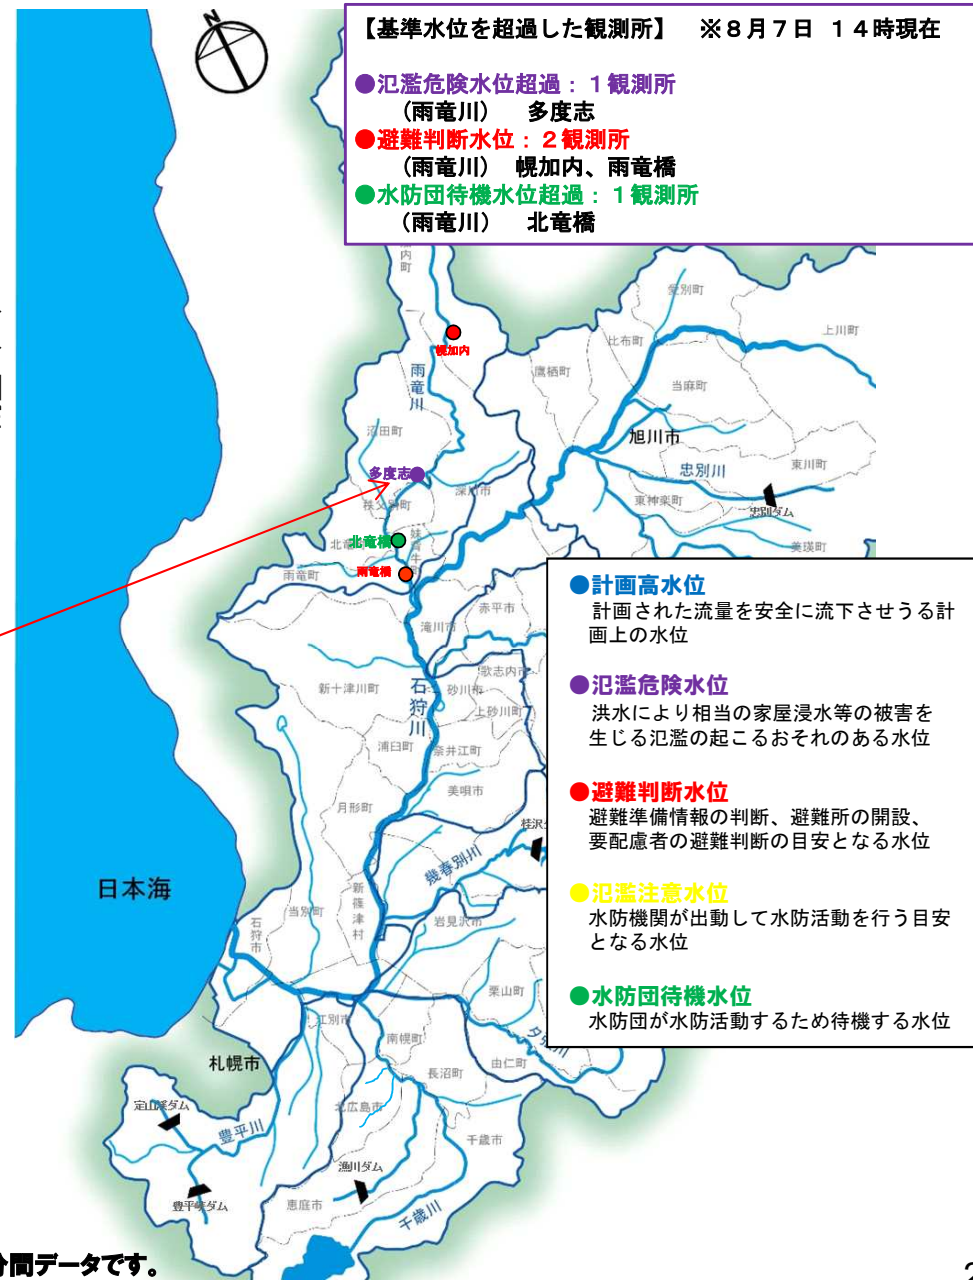
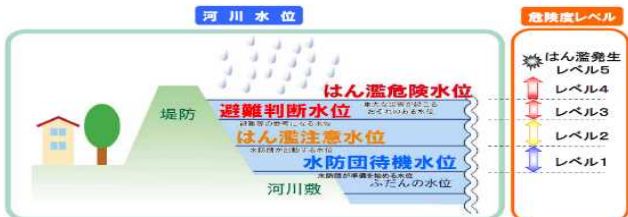
雨竜川の降雨及び水位の状況

○降雨の影響により、雨竜川の多度志水位観測所において「氾濫危険水位」を超え、平成30年洪水と同規模の高い水位を記録しました。また、上流の幌加内観測所、下流の雨竜橋観測所でも「避難判断水位」を超える出水となりました。

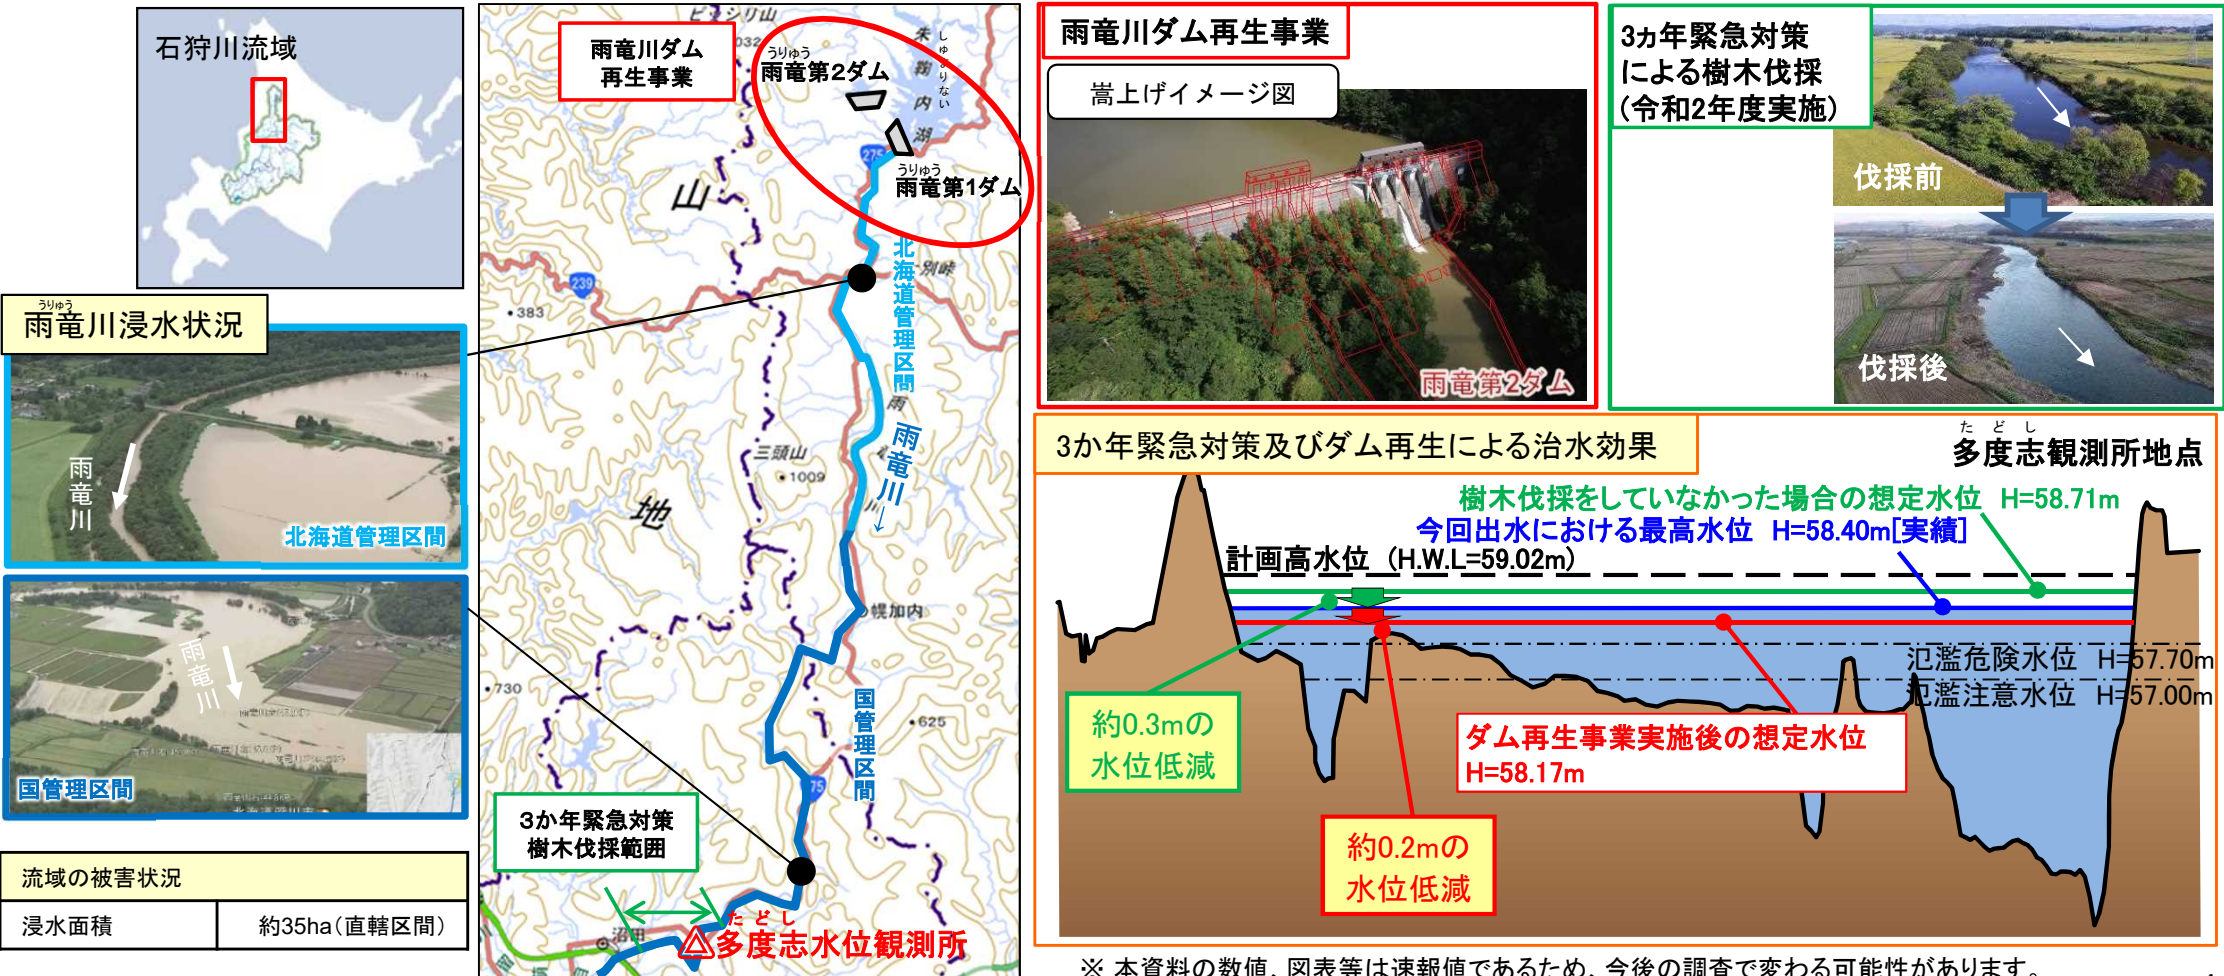
- 雨竜川では、『防災・減災、国土強靱化のための3か年緊急対策』による樹木伐採により、上流の主要地点多度志(国管理区間)の水位を約0.3m低減させる効果があったと推測されます。また、現在、雨竜川上流で進めている雨竜川ダム再生事業が実施された場合、さらに水位を約0.2m低減させる効果があったと想定されます。
- 近年、雨竜川流域では平成26年、平成28年、平成30年、令和2年と洪水が頻発しているため、令和4年8月に雨竜川河川整備計画を変更し、洪水を安全に流下させる河道掘削に加え、上流の直轄ダム再生事業を位置づけ、事業を推進しているところです。また、北海道管理区間においては雨竜川大規模特定河川事業が進められています。
