# 令和6年7月23日から24日にかけての大雨による 浸水被害の概要(雨竜川)

国土交通省 北海道開発局

札幌開発建設部

令和6年7月31日

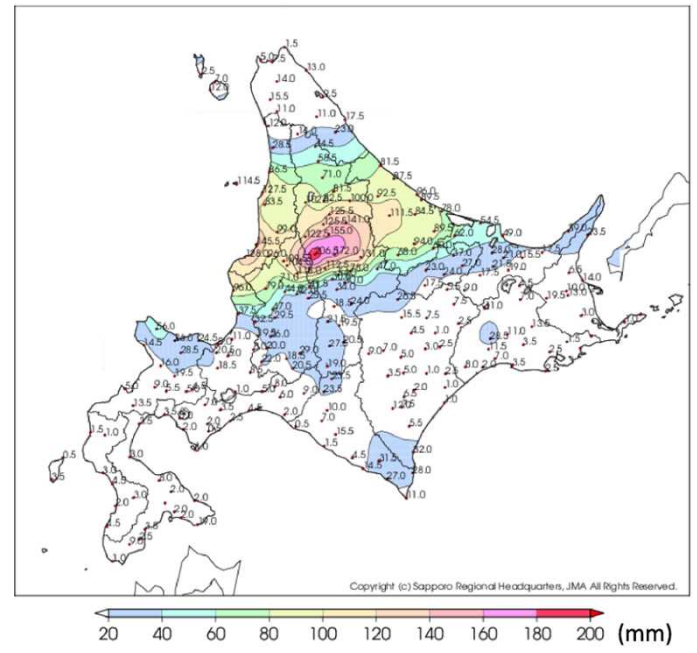
総降水量 (7月23日12時から25日0時)

- ### 出水概要
- 7月23日から24日にかけて雨竜川流域では、流域平均112mmの降雨がありました。
  - 札幌開発建設部が管理する河川では、雨竜川の多度志水位観測所において「氾濫危険水位」を超え、令和5年洪水と同規模の高い水位を記録しました。また、下流の雨竜橋観測所でも「氾濫注意水位」を超える出水となりましたが、現在は基準水位を超過している観測所はありません。
  - このため、当部が管理する雨竜川の直轄区間の一部において、浸水面積約20ha(※)の氾濫が発生しました(開発局調べ)。
- ※ 本速報に記載されている数値や図表は令和6年7月31日現在の速報値であり、今後、変更となる可能性があります。

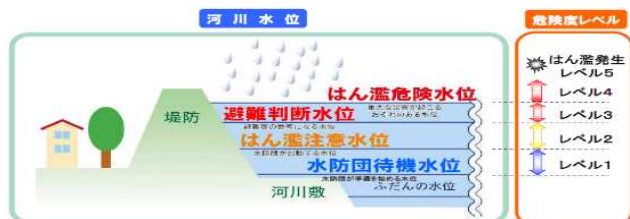
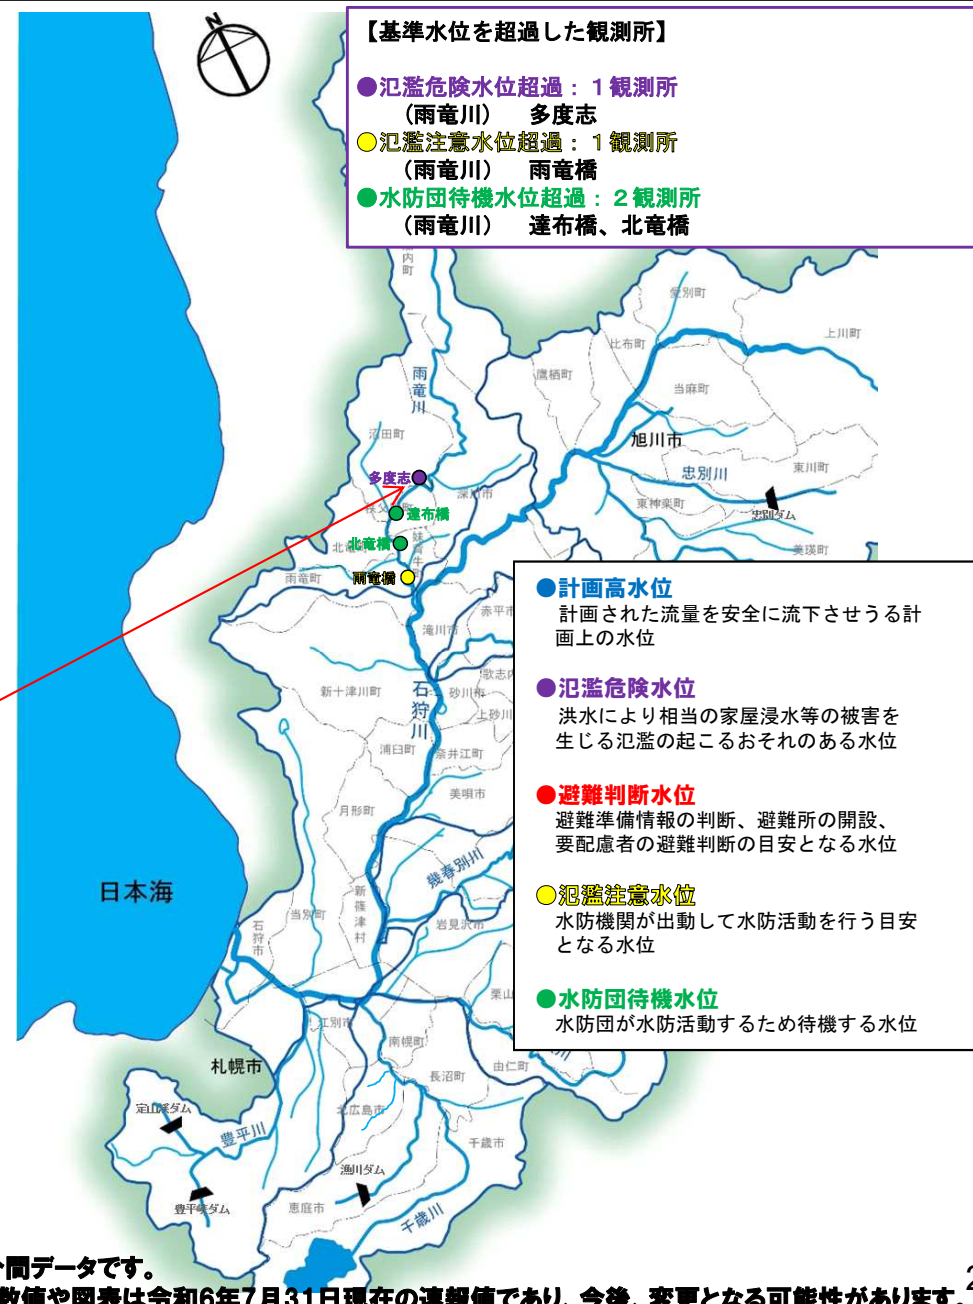
## 雨竜川の降雨及び水位の状況

※最高水位のデータは10分間データです。  
※本速報に記載されている数値や図表は令和6年7月31日現在の速報値であり、今後、変更となる可能性があります。

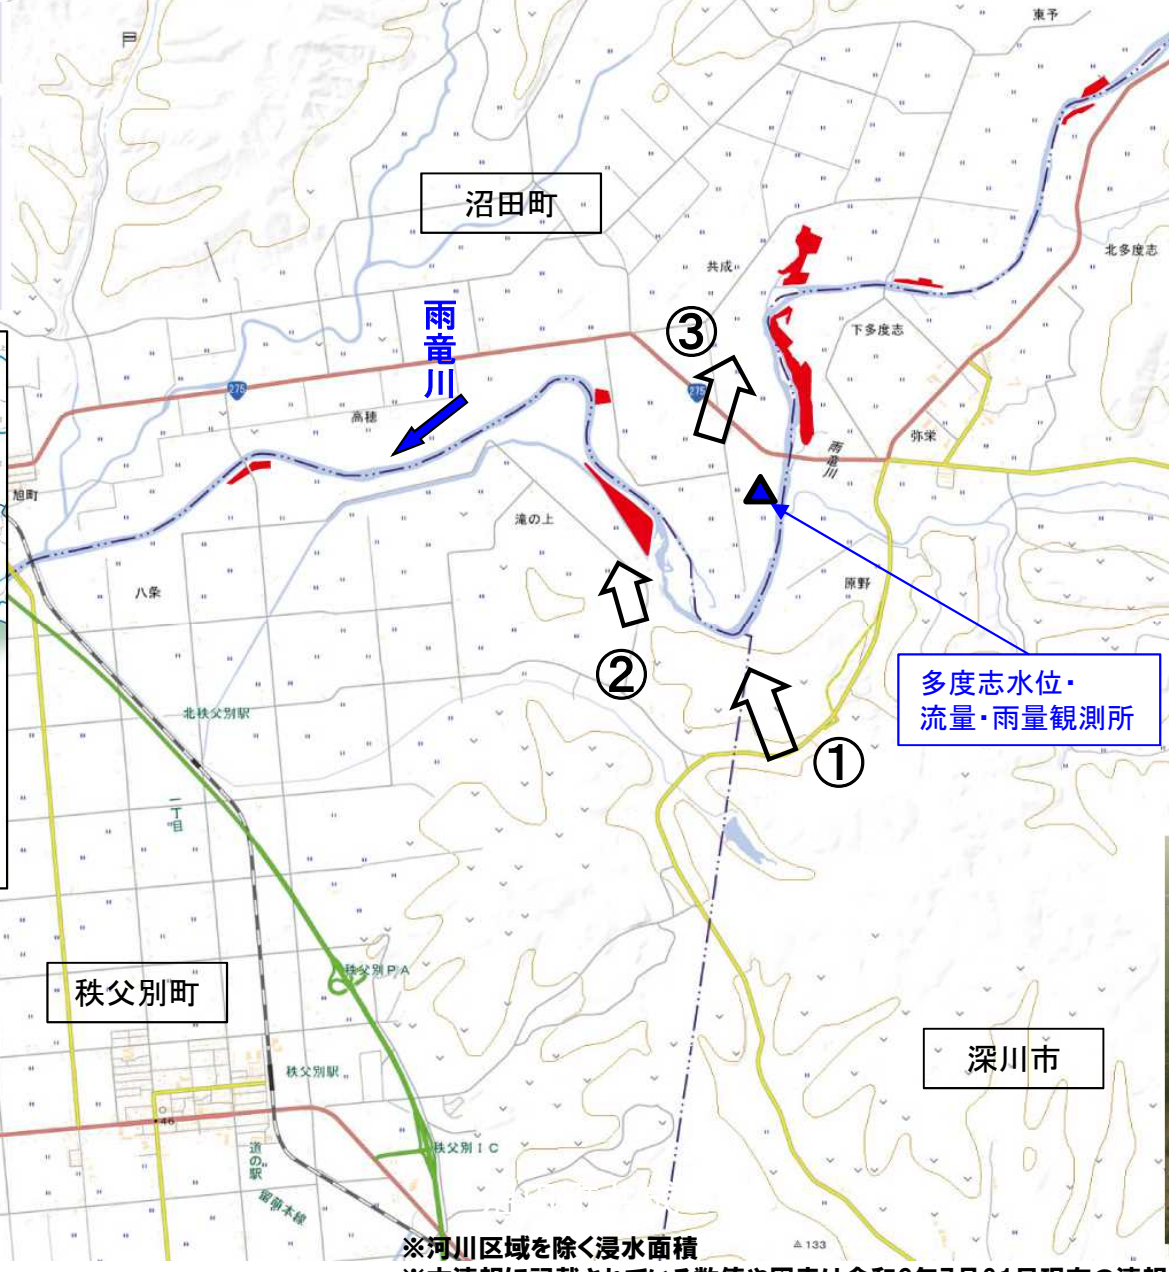
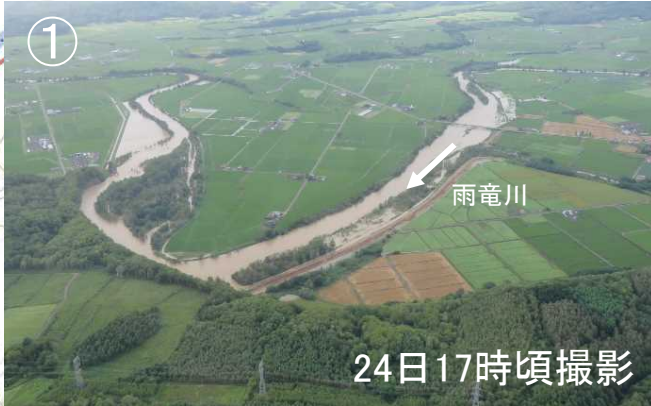
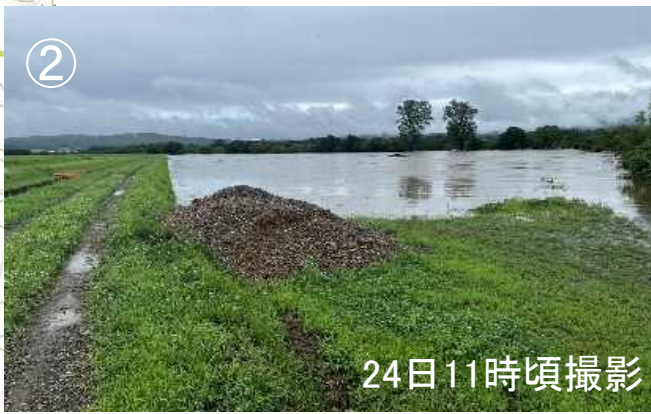
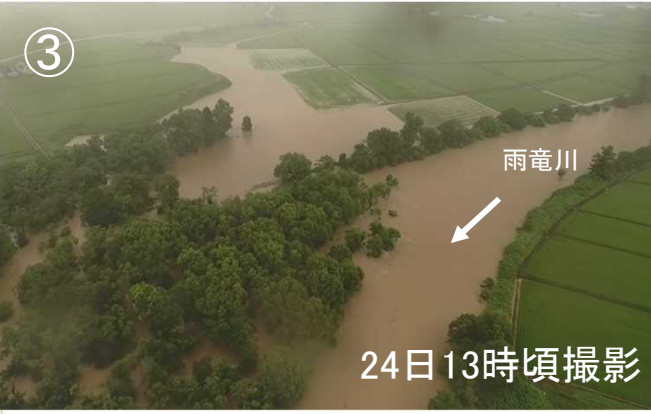
○雨竜川の氾濫により、<sup>ふか がわし</sup>深川市をはじめ<sup>ちつぶ べつちよう</sup>秩父別町や<sup>ぬま た ちよう</sup>沼田町、<sup>ほろ か ない ちよう</sup>幌加内町において、約20ha(※)の浸水被害が発生しました。現時点において家屋の浸水は確認されていません。(開発局調べ)

凡例：浸水箇所 ●

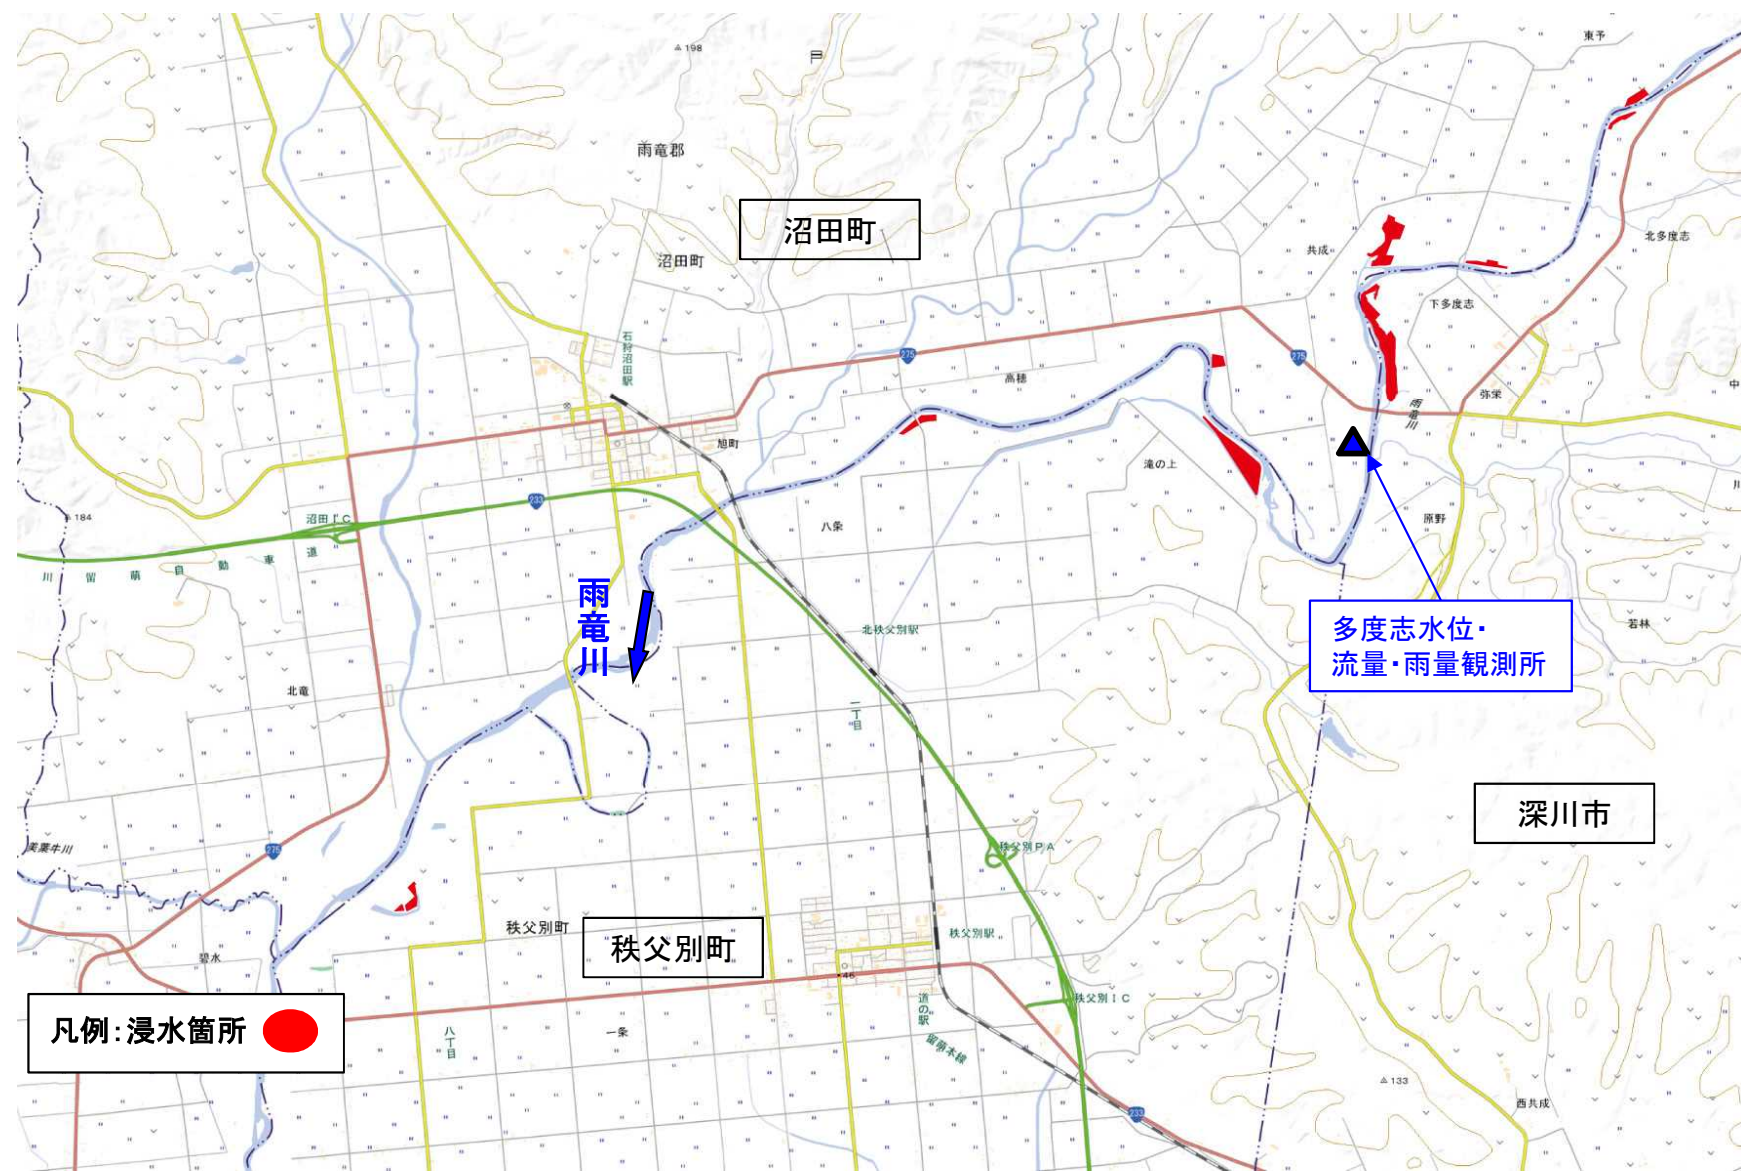
※河川区域を除く浸水面積であり、浸水範囲についてはP4～7を参照

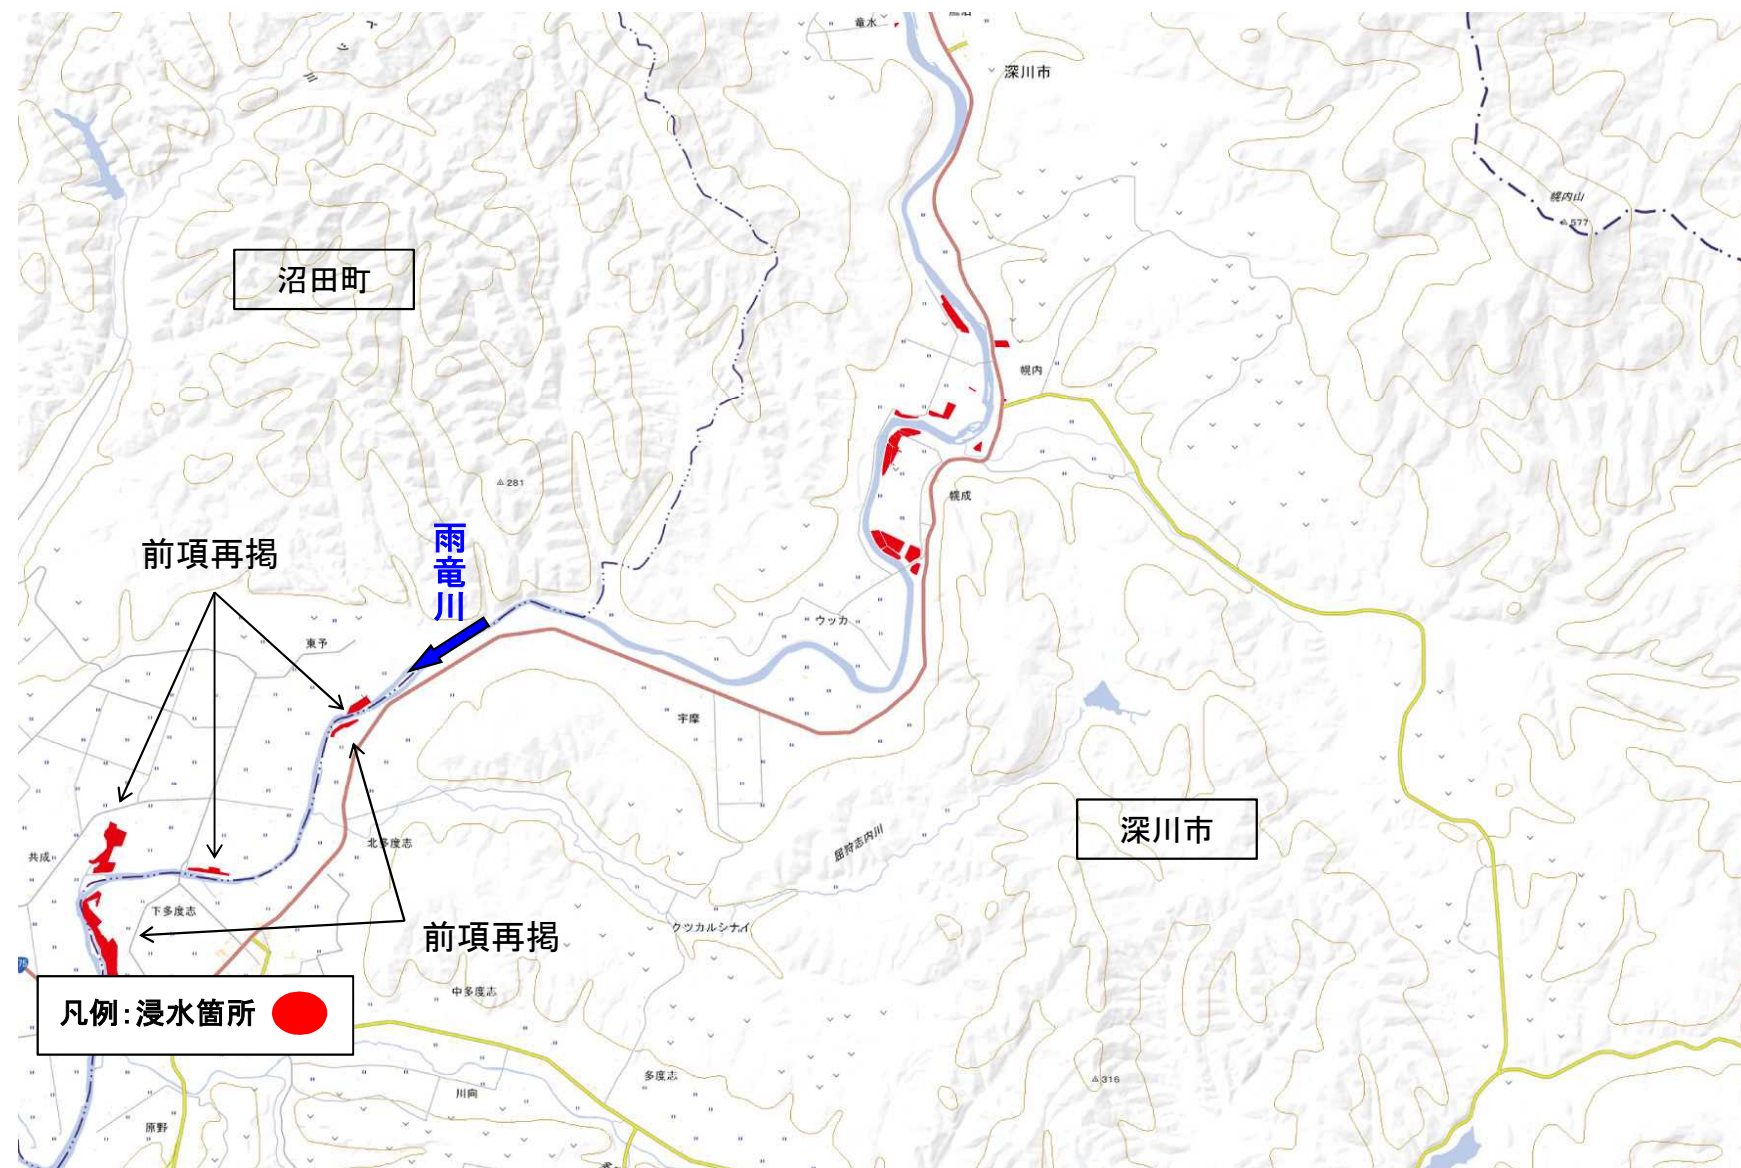
# 雨竜川(直轄区間)の浸水被害状況について (2/4)

- 今回の浸水範囲は全体で4ページにまとめており、そのうちの2ページ目です。

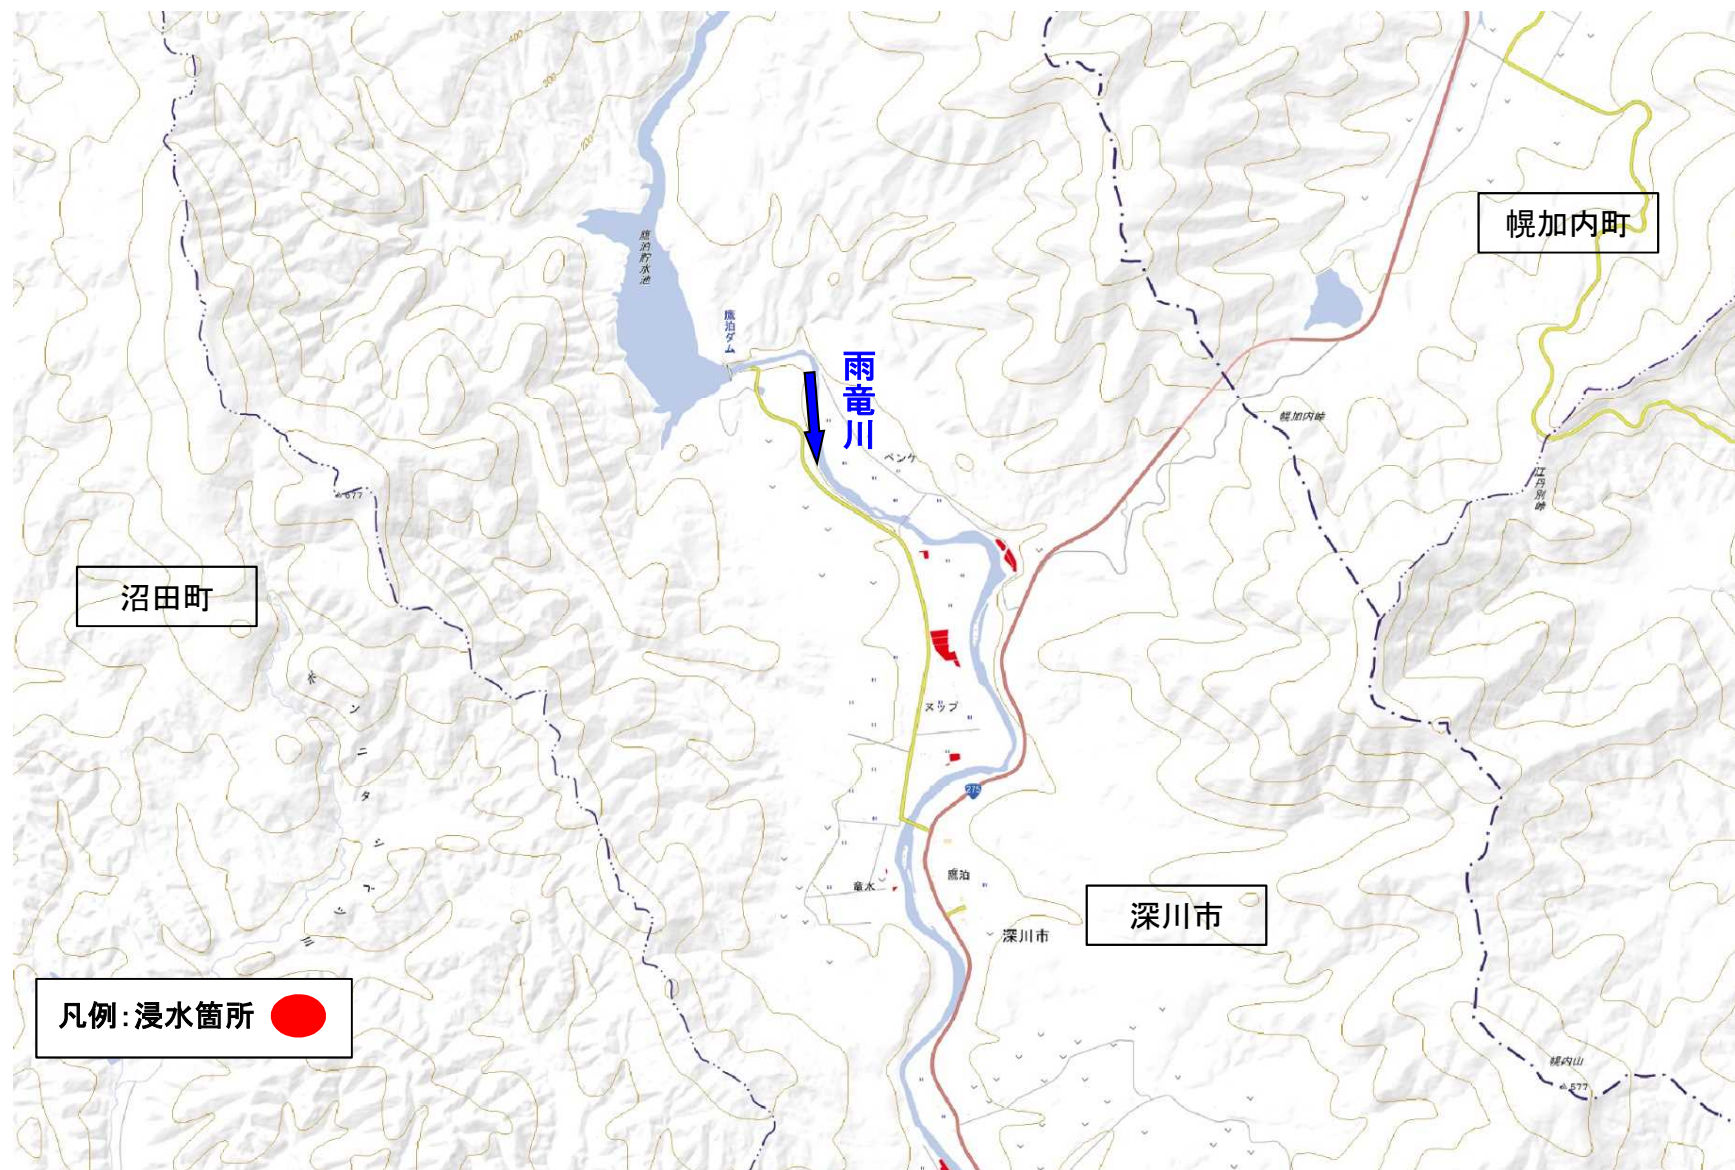
# 雨竜川(直轄区間)の浸水被害状況について (3/4)

- 今回の浸水範囲は全体で4ページにまとめており、そのうちの3ページ目です。

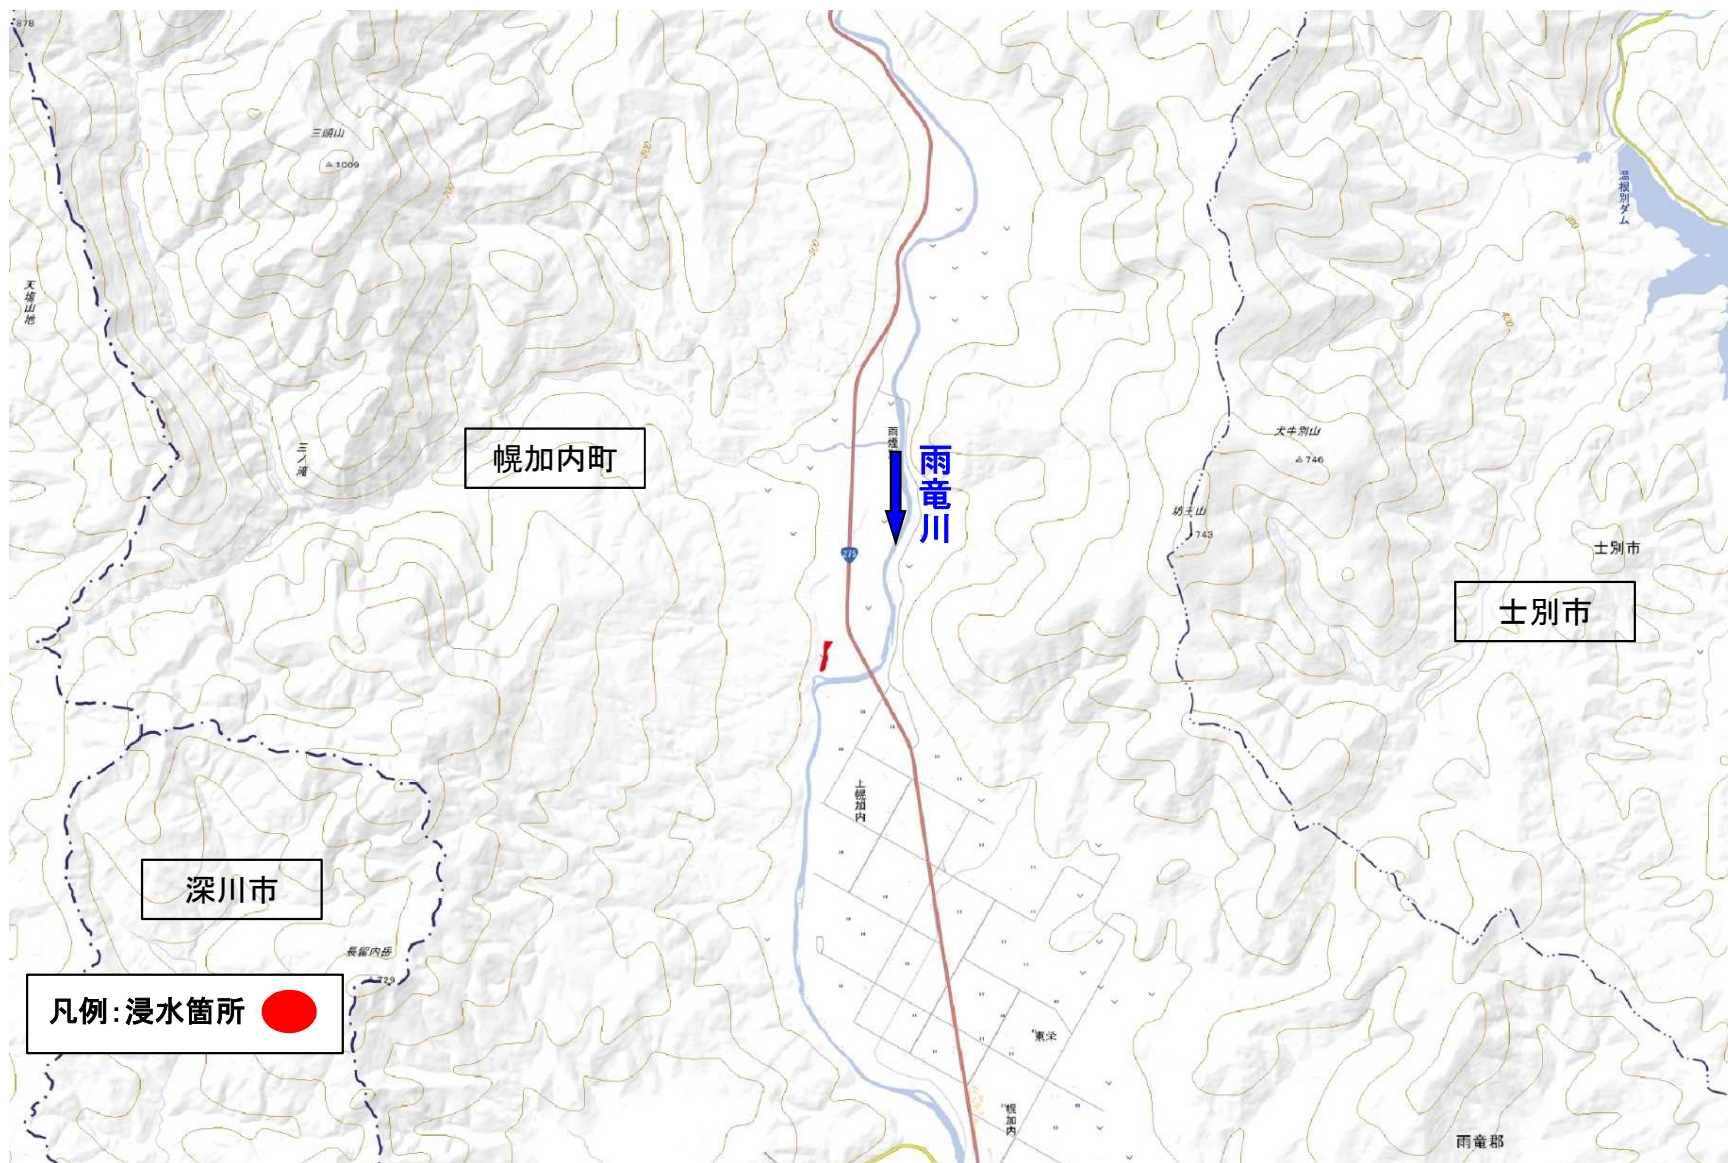
# 雨竜川(直轄区間)の浸水被害状況について (4/4)

- 今回の浸水範囲は全体で4ページにまとめており、そのうちの4ページ目です。
