石狩川滝川地区水害タイムライン検討会

全国のタイムラインの取組と今年の災害について

平成27年10月30日 国土交通省 水管理·国土保全局 河川環境課 河川保全企画室

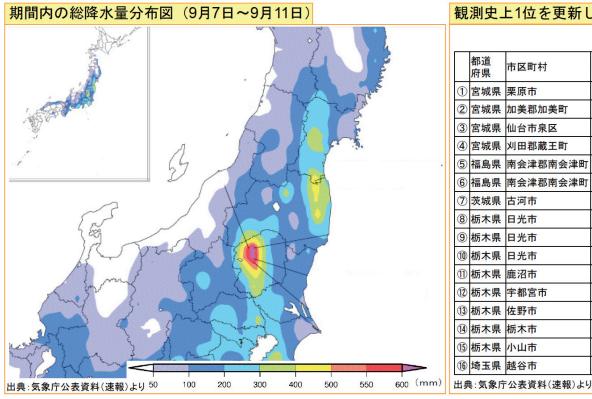
- 台風第18号及び台風から変わった低気圧に向かって南から湿った空気が流れ込んだ影響 で、記録的な大雨となった。
- 9月10日から11日にかけて、関東地方や東北地方では、統計期間が10年以上の観測地点の うち16地点で、最大24時間降水量が観測史上1位の値を更新した。

観測史上1位を更新した地点 ※アメダス観測値 による統計 降水量 都道 市区町村 地点名 (mm) ① 宮城県 栗原市 鴬沢(ウグイスザワ) 194.5 ② 宮城県 加美郡加美町 加美(カミ) 238. 0 ③ 宮城県 仙台市泉区 泉ケ岳(イズミガダケ) 293.0 ④ 宮城県 刈田郡蔵王町 蔵王(ザオウ) 180.5 ⑤ 福島県 南会津郡南会津町 161.5 南郷(ナンコ゛ウ) ⑥ 福島県 南会津郡南会津町 262. 0 舘岩(タテイワ) ⑦ 茨城県 古河市 古河(コガ) 247. 0 ⑧ 栃木県 日光市 五十里(イカリ) 551.0 9 栃木県 日光市 土呂部(ドロブ) 444. 0 ⑩ 栃木県 日光市 541.0 今市(イマイチ) 444. 0 ⑪ 栃木県 鹿沼市 鹿沼(カヌマ) ⑫ 栃木県 宇都宮市 251.5 宇都宮(ウツノミヤ) ③ 栃木県 佐野市 葛生(クズウ) 216. 5 14 栃木県 栃木市 栃木(トチギ) 356. 5 268. 5 15 栃木県 小山市 小山(オヤマ) 238. 0 16 埼玉県 越谷市 越谷(コシガヤ)

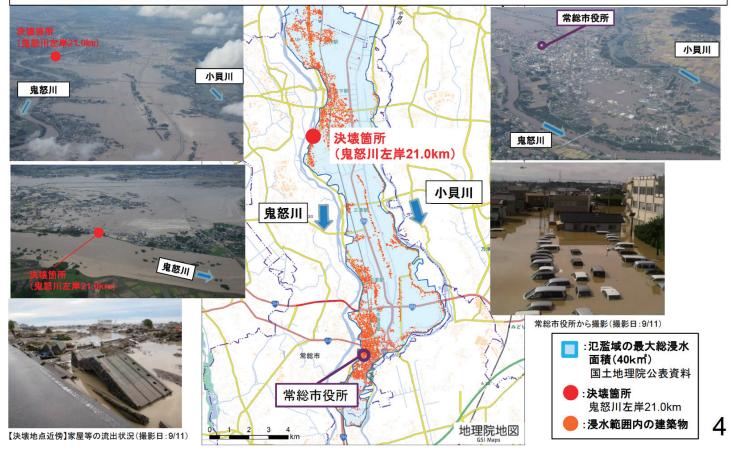
3. 鬼怒川の決壊・被災状況

■ 常総市三坂町(鬼怒川左岸21.0km付近)の堤防決壊等に伴い、氾濫が発生。氾濫した水は下流域に広がり約40kmが浸水した。

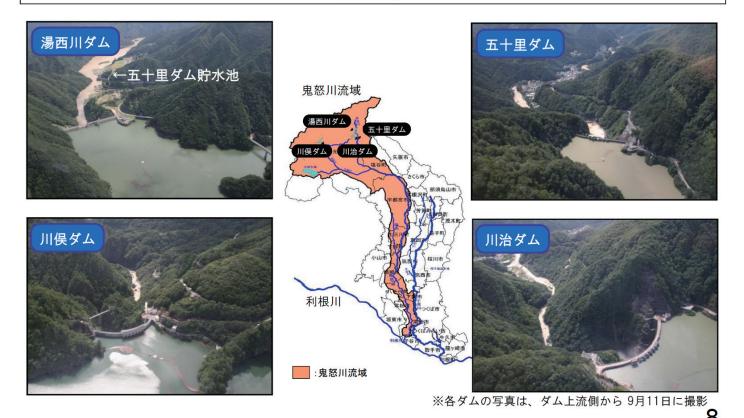
7. ダムの効果 <鬼怒川上流4ダムの貯水状況>

■ 国土交通省管理の鬼怒川上流の4つのダムでは、雨や下流の河川水位の状況を見ながら、 できる限り洪水を貯める操作を行い、<u>約1億m³</u>の洪水を貯め込んだ。

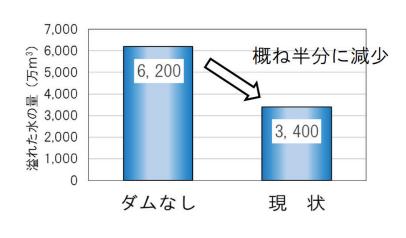
◆常総市域で溢れたと試算された水の量

- 4つのダムによって、決壊地点の水位を約30cm低下させたと試算。
- また、溢れた水量を概ね半分に減少(約6,200万 m^3 \rightarrow 約3,400万 m^3) させたと試算され、被害の拡大を抑制したと推定される。

※今回の出水について、鬼怒川上流の4つのダムがない場合を想定し、今回の箇所以外の堤防は決壊しないと仮定して計算をしています。

※計算では、決壊地点の上流の氾濫を見込んでいる。

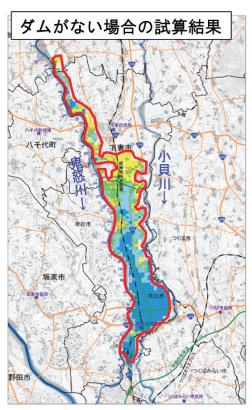
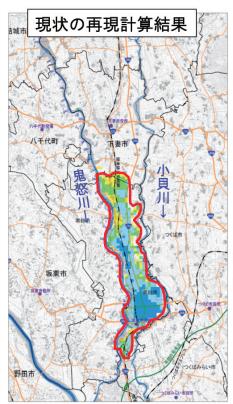
◆氾濫面積

■ 4つのダムによって、氾濫面積を約2割減少(約50km→約40km) させたと試算され、 被害の拡大を抑制したと推定される。

※シミュレーション結果に基づくものです。※計算結果に基づくものであり、実際と一致しない場合があります

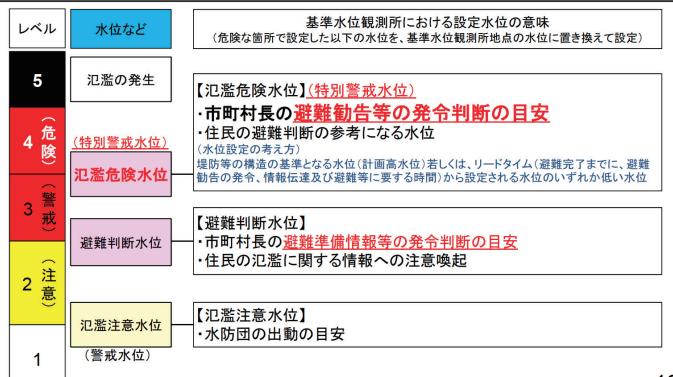
11. 基準水位の持つ意味

- ▶ 国や都道府県は、洪水時において、予め定められた「<u>基準水位観測所</u>」における水位の情報を提供。
- ▶ 基準水位観測所毎に、災害発生の危険度に応じた基準水位を設定。

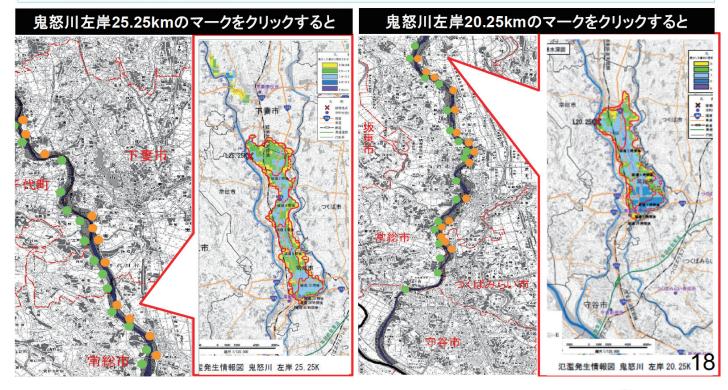
15. 想定決壊地点別の氾濫計算

- 下館河川事務所では、鬼怒川の右岸62箇所、左岸52箇所で堤防の決壊、溢水が発生した場合を想定した氾濫シミュレーションを実施。
- ・平成26年3月に下館河川事務所のHPで公表(以下の図)。
- 関東・東北豪雨災害時にも、常総市若宮戸で溢水が懸念された段階で、氾濫シミュレーション結果を常総市に提供。

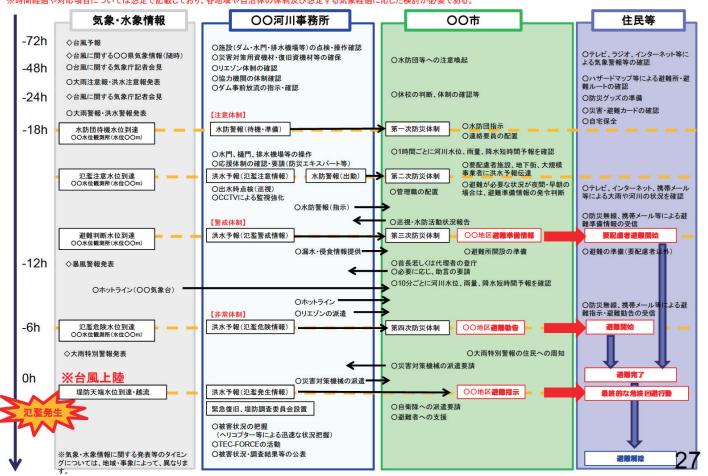
7. 避難勧告の発令等に着目したタイムライン(防災行動計画)

※避難勧告等の判断・伝達マニュアル作成ガイドライン(案)(内閣府:平成26年4月)を参考に作成。また、都道府県からの情報もあるが、割愛している。
※時間経過や対応項目については想定で記載しており、各地域や自治体の体制及び想定する気象経過に応じた検討が必要である。

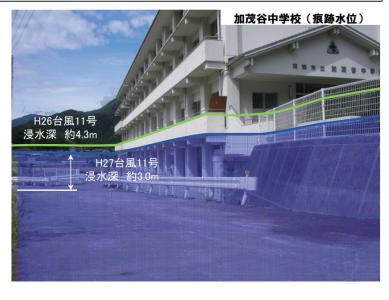
11.【那賀川】平成27年7月の台風11号による浸水状況

〇徳島県阿南市で91戸の浸水被害が発生。昨年に引き続き、加茂谷中学校も浸水。

那賀川 浸水被害状況 【国管理区間】

72.	阿夏(女小の)11に任めの の
	浸水面積 (ha)		浸水家屋(戸)	
		床上	床下	小計
H26 台風11号(H26.8.10)	約168	240	106	346
H27台風11号(H27.7.17)	約140	37	54	91
