# 輪厚川の河川整備概要

## (北広島市街地区堤防整備事業)

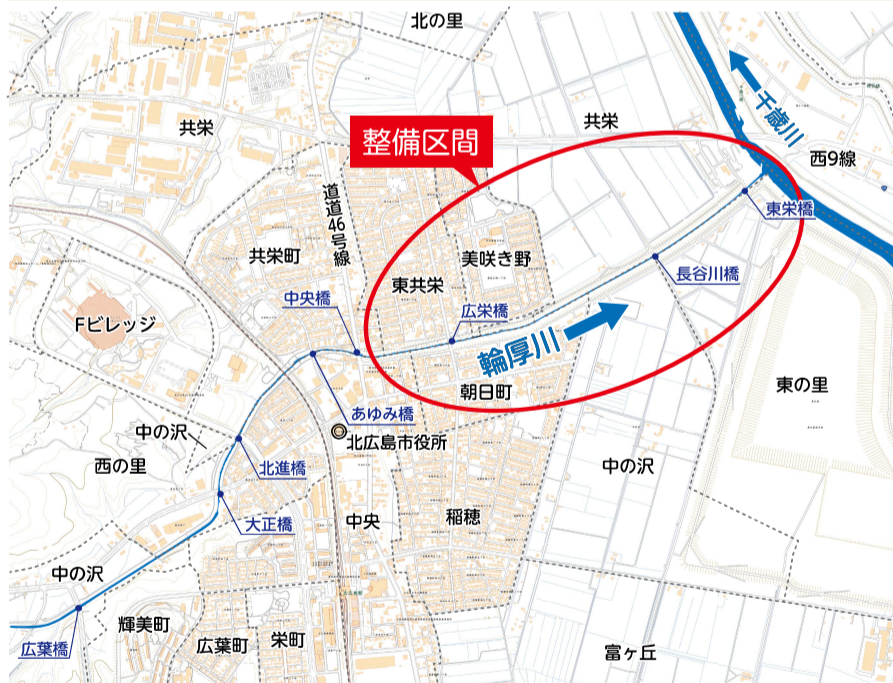
### 輪厚川の整備範囲

千歳川との合流点から中央橋(道道46号線)までの区間では、長時間の洪水に耐えるための堤防整備、洪水時の水位を低下させるための河道掘削を行うなど、河川の安全性と機能を高めるための整備を進めています。

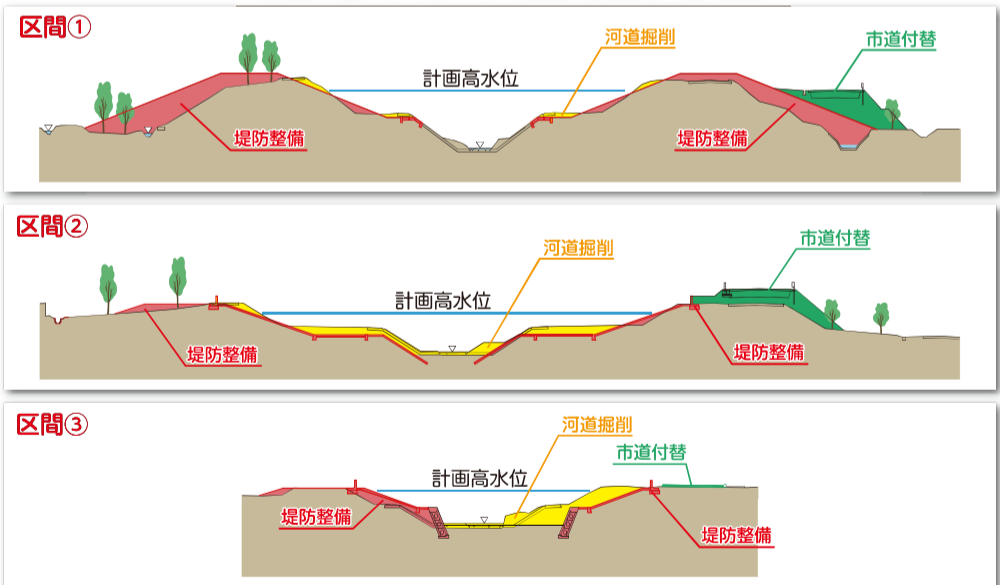
### 輪厚川の整備内容

※今後の検討により変更する場合があります。

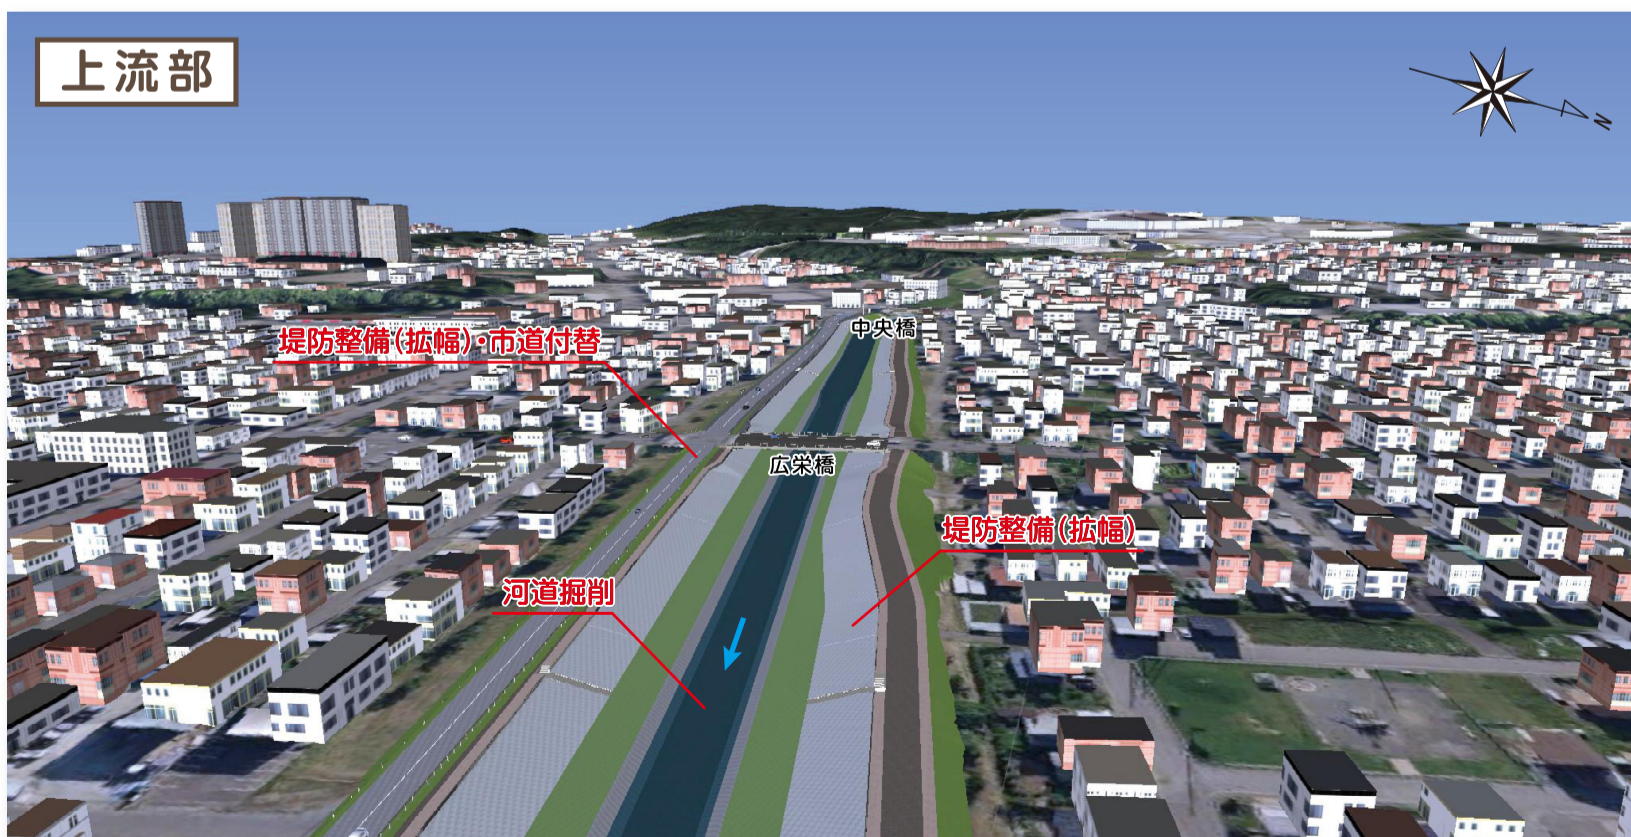
# 整備イメージ

※詳細設計により、今後変更する場合があります。
