ひび割れ注入工法の耐寒性能に関する基礎的研究

(独) 土木研究所寒地土木研究所 耐寒材料チーム ○内藤 勲
(独) 土木研究所寒地土木研究所 耐寒材料チーム 田口 史雄
(独) 土木研究所寒地土木研究所 道北支所 渋谷 直生

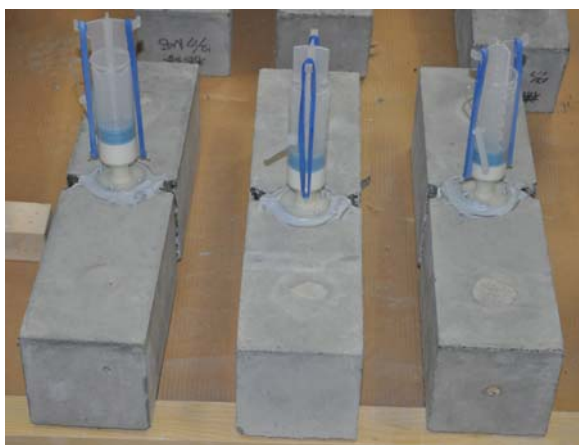
写真-3.1 自動式低圧注入工法による注入状況

はない。したがって、粘性や流動性等の異なる様々な既存注入材において、ひびわれ状況等に応じた加圧管理方法の確立が望まれるが、今回は、すべての注入において、同一加圧力とした。注入方法は、写真-3.1に示すように、上面を注入面としてひび割れにシール材と取付器具を施し、側面と下面のひび割れは、エポキシ樹脂接着剤でシールした。注入材が内部に充填して流出するように、下面の両端部を空気孔と流出孔として開放した。各注入材の製品仕様等に基づいて練り混ぜた後、注入材を低圧注入器具で注射器のように吸い上げ、取付器具にセットし、ゴムバンドで加圧して下面から注入材が流出した時点で注入完了とした。注入材の固化時間はそれぞれ異なるが、注入後、15℃の恒温室内で7日間静置し養生した。なお、ポリマー系とセメント系の注入材は、ひび割れに水を注入し、内部を湿潤状態にしてから注入を行った。

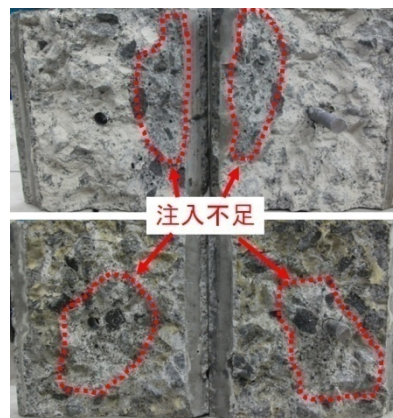
写真-4.1 注入後の割裂状況と注入材充填状況

エポキシ樹脂系：注入面以外で割裂

アクリル樹脂系：注入面以外で割裂

ポリマー系：注入面で割裂
(ほぼ全面に注入材は行き渡っている)

超微粒子ポリマーセメント系：注入面で割裂
(ほぼ全面に注入材は行き渡っている)

注入不足の供試体例
下：ポリマー系、上：超微粒子ポリマーセメント系

写真-4.1に、割裂用注入供試体の割裂状況を示す。エポキシ系とアクリル系の注入材は、注入界面で割裂せず

に別の新しい位置でひび割れが発生したことから、十分な接着強度を有していることが確認できた。しかしながら、注入材の注入不足等の面的な充填率は割裂試験では確認できなかった。一方、ポリマー系と超微粒子ポリマーセメント系はひび割れ注入界面で割裂した。割裂面を見ると注入材がほぼ全体に充填されている供試体と注入不足箇所がある供試体があった。今回注入を行った注入供試体のひびわれ幅は0.20~0.50mmの範囲であり、使用した注入材の適用範囲内で注入面積も小さい。しかしながら、このように注入不足が確認できたことから、実際の現場においても、ひび割れの状況によって十分に注入材が行き渡らない場合も多いと推測できる。このような注入不足による空隙は、積雪寒冷環境下では再劣化の要因の一つになると考えられる。

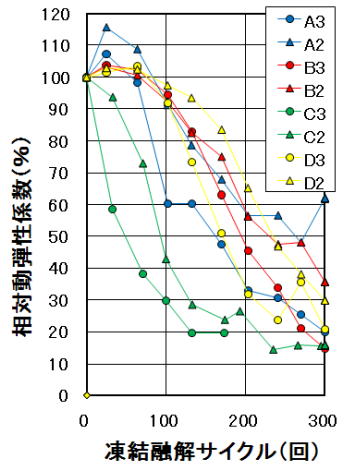
図-4.1 試験ケースの相対動弾性係数

図-4.1 に各試験ケースにおける相対動弾性係数の結果、及び図-4.2 に各注入材単体の相対動弾性係数を示す。母体供試体のコンクリートはAE減水剤等を使用していないため、すべてのケースにおいてサイクル数の増加に伴い相対動弾性係数は大きく低下しており、耐凍害性は低い結果となった。また、全体的に注入供試体よりも接着供試体のほうが低下が大きい傾向が見られる。これは、切断面よりも割裂面のほうが比表面積が大きいことから、注入供試体のほうが接着力が大きいと考えられる。主成分別では、エポキシ系、アクリル系、ポリマー系ともに、ほぼ同一の結果となり、耐凍害性にあまり差異は見られなかった。なお、超微粒子ポリマーセメント系は耐凍害性が一番低い結果となったが、今回は1製品による結果であることから、今後さらにデータ収集が必要である。

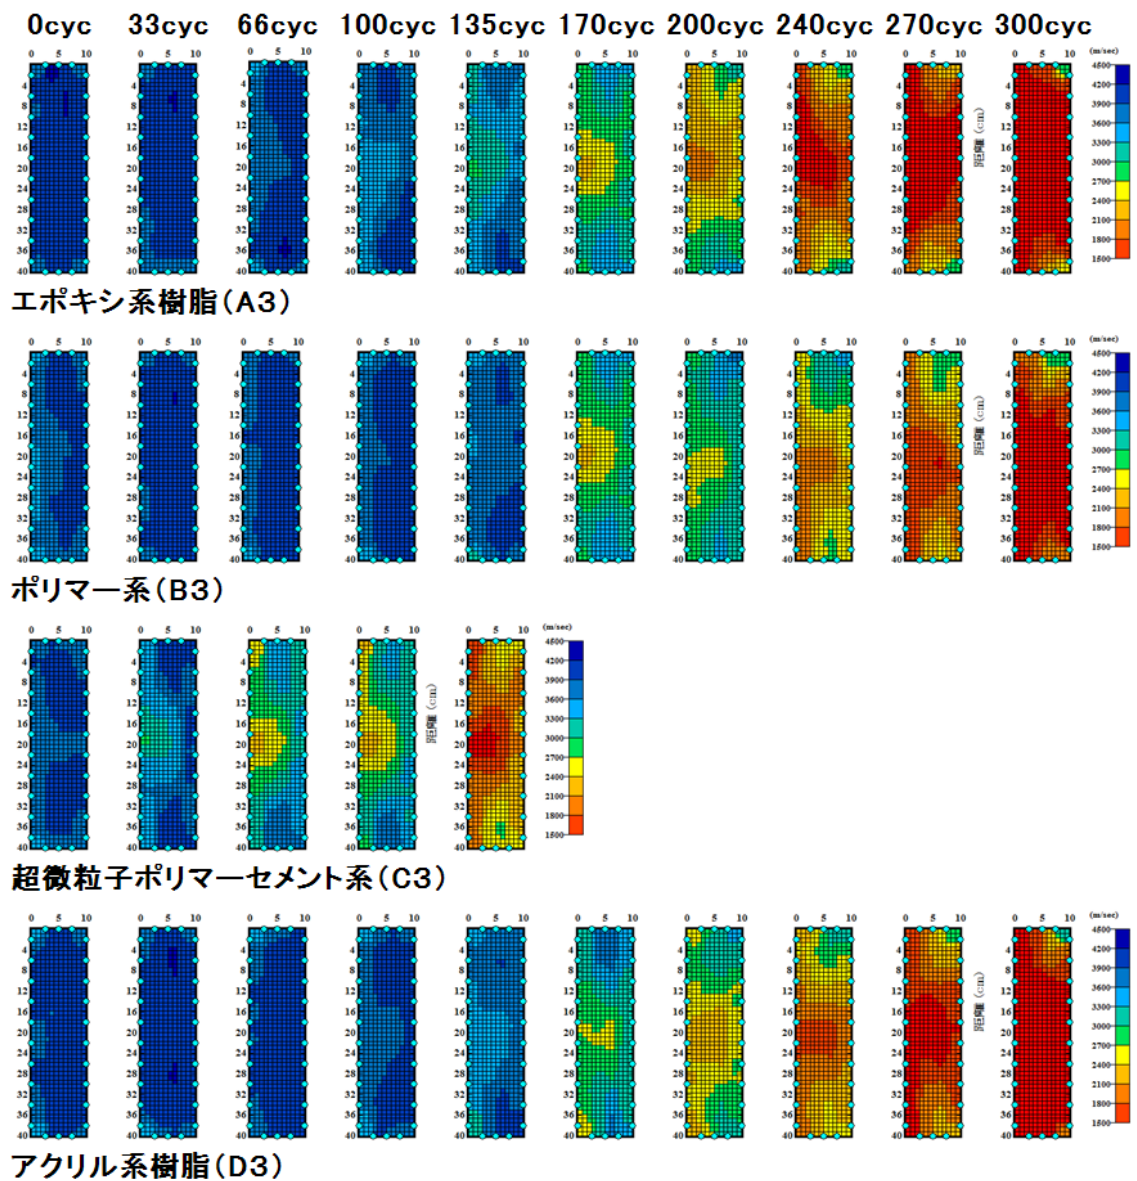
図-4.3 超音波トモグラフィー法の結果

図-4.3 にトモグラフィ法によるサイクル毎における接着供試体内部の超音波伝播速度（以下、速度）分布を示す。全てのケースにおいて、サイクル数の増加に伴い、接着部分から内部に向かって徐々に速度が遅い範囲が広がる結果となった。速度が遅い箇所は何らかの異常が生じた箇所であるが、サイクル数が進んでからこの現象が発生していることから、凍結融解作用によって、母体と注入材との間に微細な剥離（隙間）が発生し、そこから水分が浸入し徐々に凍害による劣化が進行した結果であると推測される。主成分別でみると、エポキシ系、ポリマー系、アクリル系は、170 サイクル頃から接着部分に部分的に劣化が発生し、300 サイクルまでに徐々に全体に劣化が進行しているが、最終的に剥離は生じていない。前項の凍結融解試験結果において、これら3主成分の注入材単体の凍害劣化はほとんどないことから、これらの注入材については、母体と注入材との接着力が凍結融解作用によって低下したと考えられる。これに対し超微粒子ポリマーセメント系は、66 サイクル頃に接着部分が劣化し始め、133 サイクルで母体全体に劣化が進行し、その後母体の剥離が生じている。超微粒子ポリマーセメント系は、単体においても耐凍害性があまり良い結果ではなかったことから、注入材も凍害劣化したことにより母体との接着不良が急速に進行し、早い段階で剥離に至ったと考えられる。
