稚内港 北防波堤ドーム

「最北の歴史を未来に語り続ける「北海道遺産」」

稚内港北防波堤ドームの概要

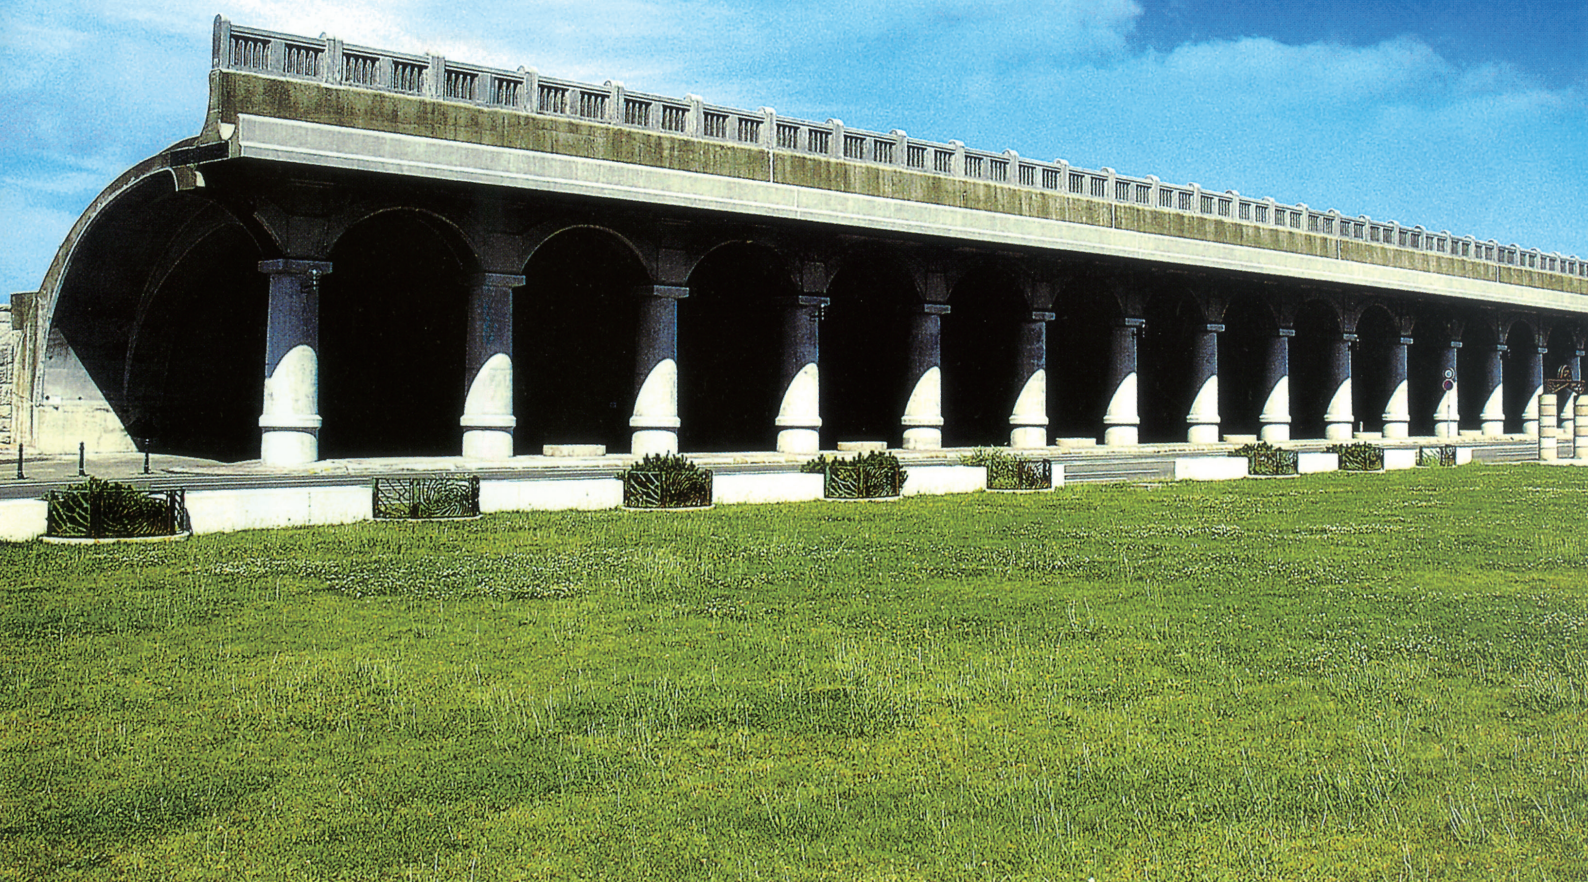
稚内港屋蓋型枠圖

正面

平面

基礎

止水

柱部断面

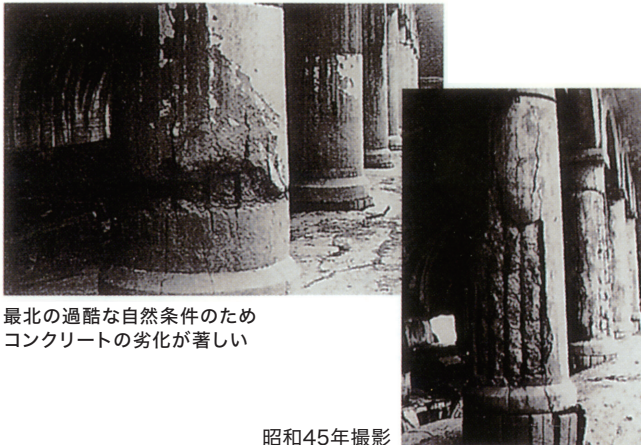
昭和45年撮影

最北の過酷な自然条件のため
コンクリートの劣化が著しい

昭和30年頃から連絡船などの貯炭場とされ昭和40年頃まで使用されていた「北防波堤ドーム」。しかし、最北の過酷な自然条件のため、昭和40年頃からコンクリートの劣化から老朽化が見られるようになりました。

昭和45年に部分的な補修工事をおこない維持してきましたが、昭和50年に入ると北防波堤ドームのコンクリート表面が剥離し、落下が発生しはじめ、利用上危険な状態になりました。そこでドームの全面改修を計画しましたが、稚内市発展の基礎を築いた記念的建造物として保存の要請が強く、原形により改修復元をすることになりました。

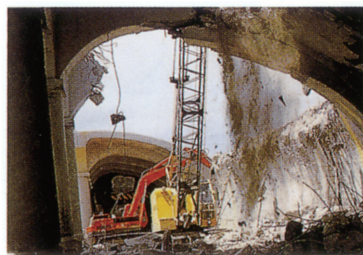
旧ドーム解体図

基礎は既設のケーソンおよび杭を利用し、ドーム部分を原形に復元することになりました。旧ドームの解体は越波防止のため新ドーム建設と平行に進められ、また、既設の基礎構造やドーム周辺の交通に支障を及ぼさないよう、工法や施工の安全対策を十分考慮して進められました。

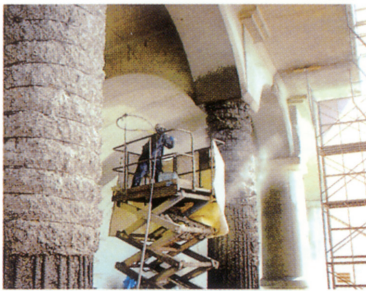
ウォータージェットによるはつり

耐震補強工事は、ドームの構造的な特性や高度な建築技術だけでなく、生い立ちやこれまでの歴史および樺太航路に刻み込まれた前人の思いを偲ばせる歴史的な遺産として原形を保存することを基本に、支柱部の耐震補強工法の検討や周辺環境と調和のとれた質感に配慮した材料の選定を行いました。

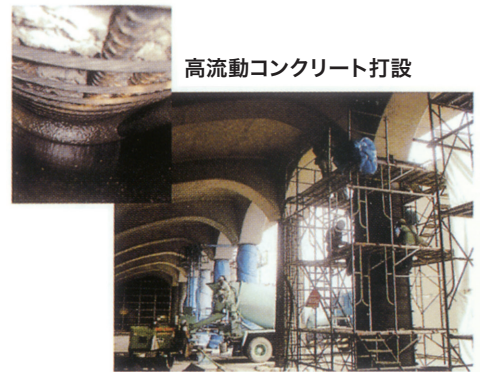
高流動コンクリート打設

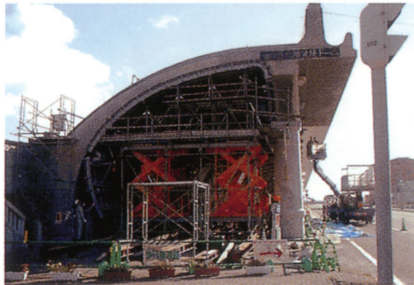
天蓋部施工状況

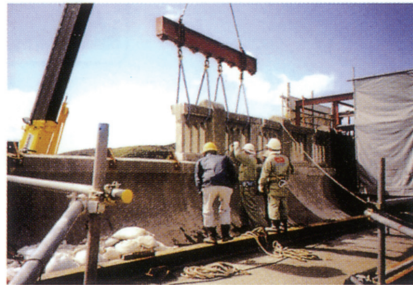
既設高欄撤去状況

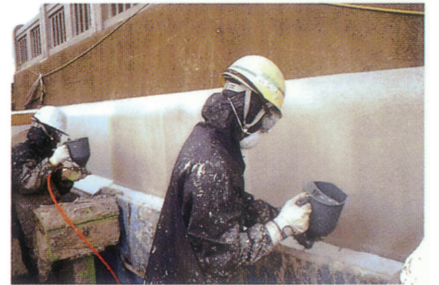
仕上げ(カラーサンド吹付け)

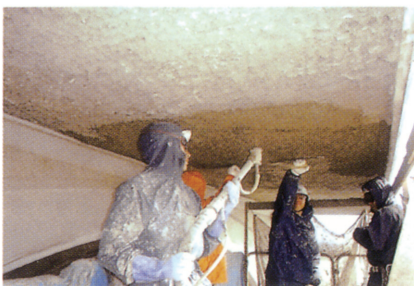
1層目吹付け

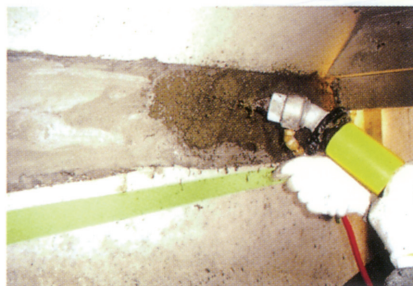
修復材吹付け(ハンディショット)

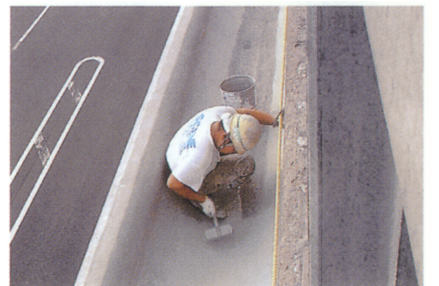
防水剤塗布(1層目縦方向)

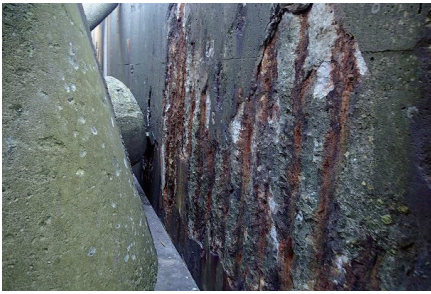
厳しい波浪環境にさらされる床板外面では、コンクリートの剥離とこれに伴う鉄筋腐食が発生

昭和の大改修(S55)から約40年が経過し、再びコンクリートのひび割れ・剥落、鉄筋腐食や柱部のひび割れ等の劣化が顕在化しました。また、目に見えないところで全体の5%程度にコンクリート内の鉄筋腐食が始まっていることがわかりました。さらに、表面から浸透する塩分により50年後には床板部全体の45%以上で鉄筋の腐食環境に達する予測となり、長寿命化対策の早急な開始時期にきていることがわかりました。

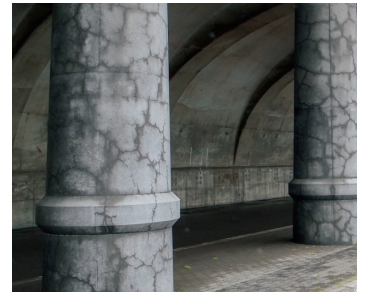
柱部表面に網状のひび割れが発生し、耐久性低下や景観に悪影響

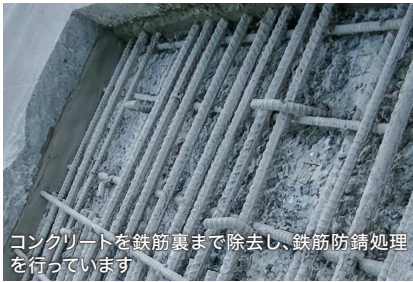
コンクリートを鉄筋裏まで除去し、鉄筋防錆処理を行っています

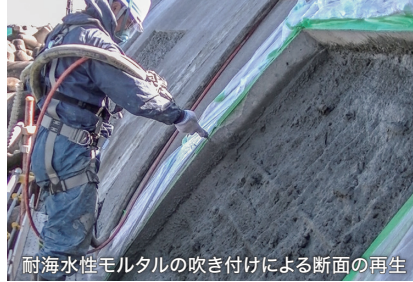
耐水性モルタルの吹き付けによる断面の再生

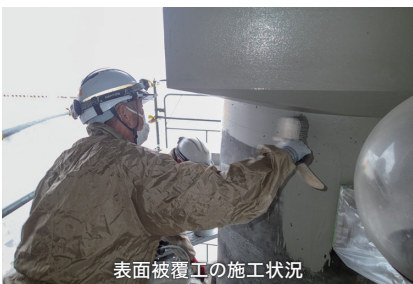
表面被覆工の施工状況

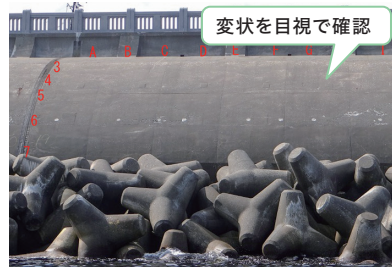
床版部外面の変状状況 (補修前)

北防波堤ドームは、構造が特殊であることはもとより、アーチ形をした床版部の面積が広大であり、部材性能の評価や補修範囲の設定が一般的な港湾施設とは異なることから、既往の知見では要求性能に応える補修計画の立案が困難でした。このため、独自の判断基準として「劣化度マップ」を考案し、効率的かつ合理的に床版部外面の補修を進め予防保全に取り組みました。

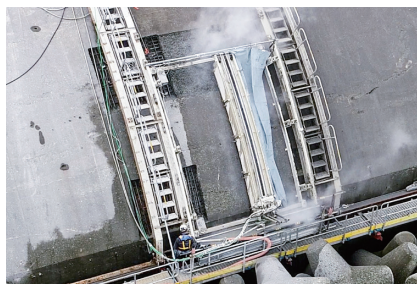
機械式のウォータージェットによる自動掘削(ロボット施工)により、効率化と共に安全・安心な施工を行っています

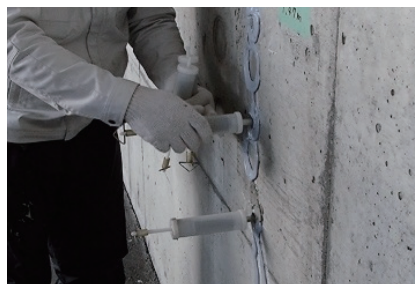
コンクリート内の鉄筋の腐食に影響する幅2mm以上のひび割れには、グラウトを注入して、ひび割れへの水分の侵入を遮断しています
