# 鹿ノ子ダムの防災操作効果について

# 鹿ノ子ダムの防災操作状況

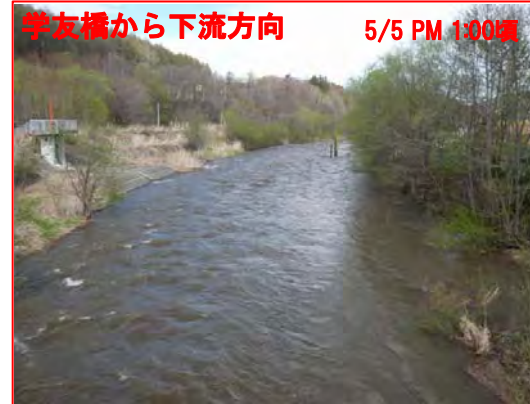
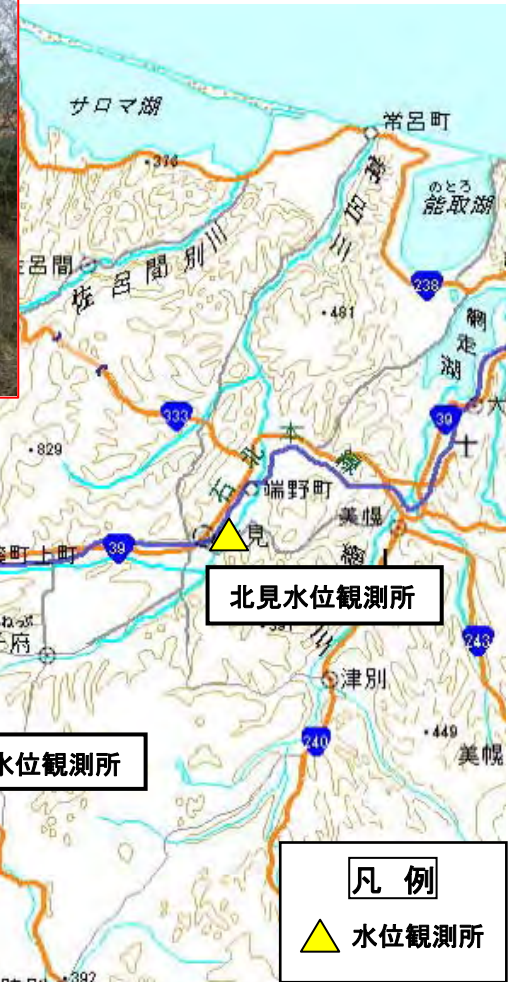
平成24年5月4日から降り始めた雨と融雪により、常呂川の上流にある鹿ノ子ダムでは、**河川の水位を低減させる防災操作を実施しました。**ダムに流れ込んでくる水の一部を貯め込み、下流に放流する水を少なくすることで、置戸町市街部学友橋（置戸水位観測所）付近の水位を**約0.2m低減**、北見市市街部若松大橋（北見水位観測所）付近の水位を**約0.1m低減**させたと想定されます。

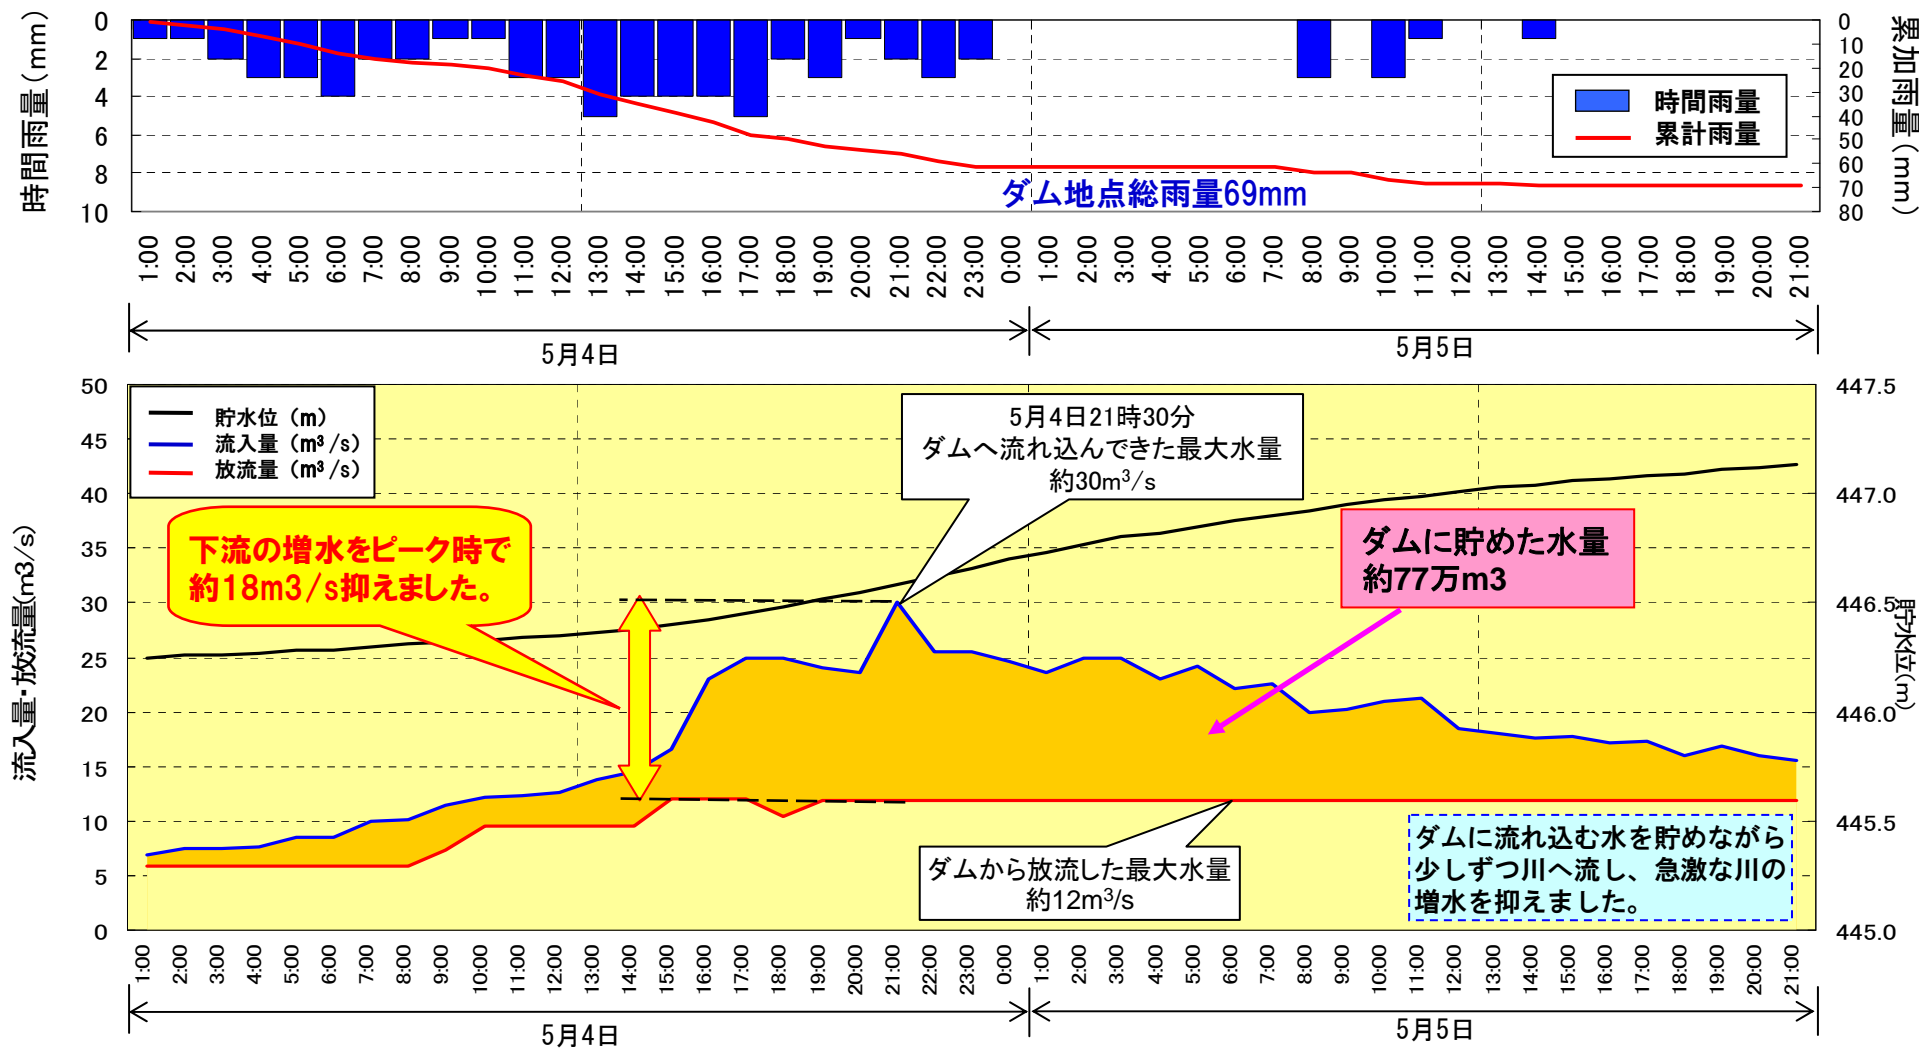
今回の出水において、鹿ノ子ダムでは、最大で毎秒約30m<sup>3</sup>の流入がありました。それに対し下流への放流を最大でも毎秒12m<sup>3</sup>程度に抑えることで、差分をダムにため込み、**約77万m<sup>3</sup>**（札幌ドームほぼ0.5個分）の洪水を貯め、下流河川の水位低下を図ることが出来ました。
