# 網走川の治水事業

平成以降の主な洪水について

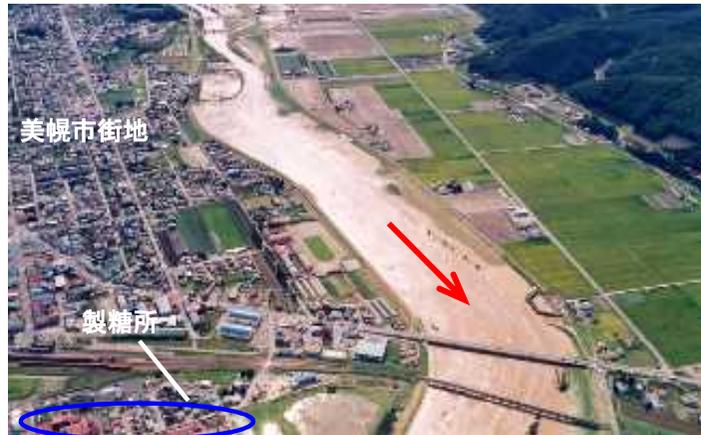
美幌橋上流

◆ 台風17号に伴う記録的な大雨による洪水によって、網走川中流域では**氾濫原となった畑地が壊滅的な被害**を受けた。これまでにやってきた河川改修等により、地域産業の一翼を担っている製糖所や、美幌市街地などへの被害を抑制した。

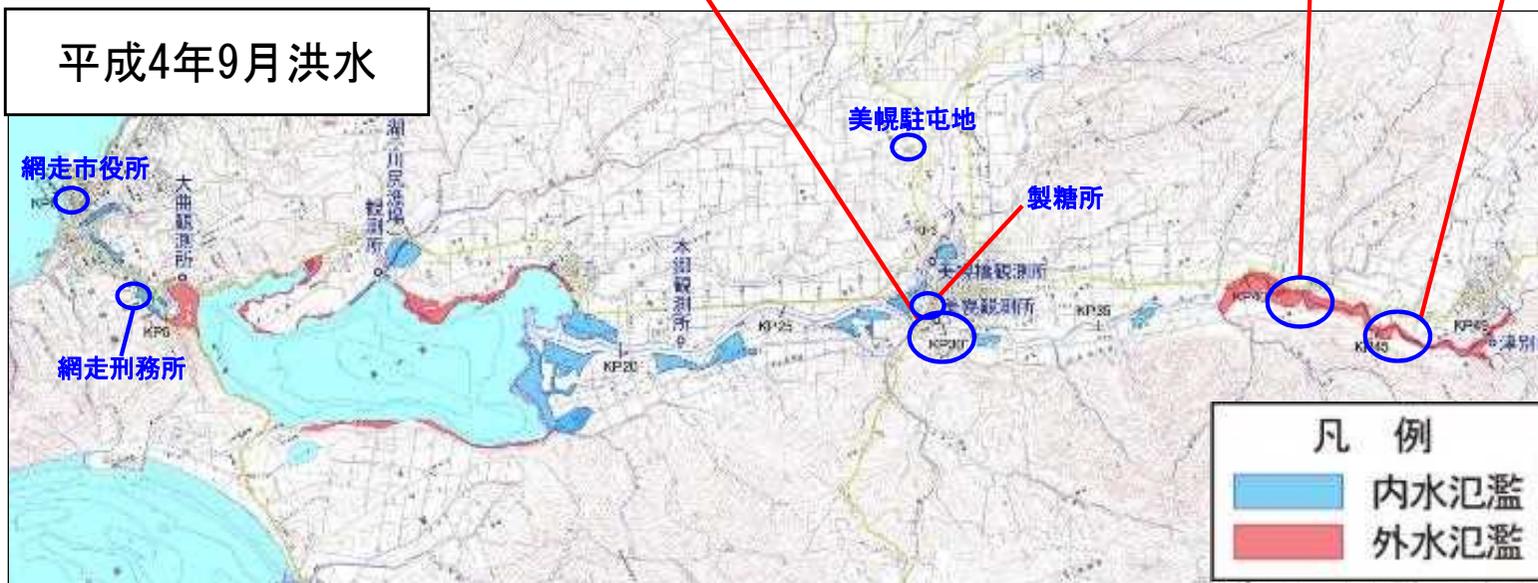
洪水被害 浸水実績図

平成4年9月10～12日洪水 (台風17号・前線)の概要	
降雨量	網走 215mm
	北見 126mm
	津別 168mm
被害状況	床上浸水 81戸
	床下浸水 307戸
	道路損壊 303カ所
	橋梁崩壊 6カ所
	田畑浸水 7,555ha
	氾濫面積 9,585ha

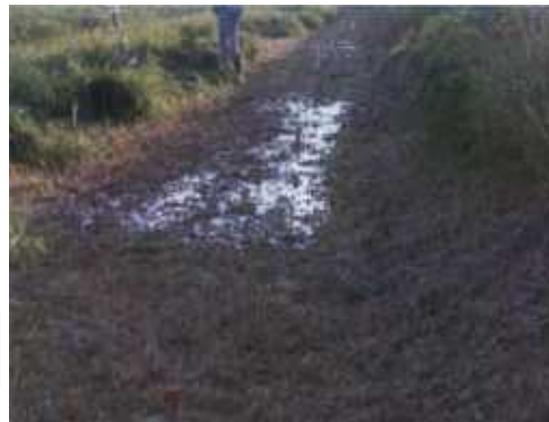
■ 網走湖の水位の高い状態が非常に長い時間継続したため、堤防や、基礎地盤の砂質土層に湖水の浸透が進行し、地盤の軟弱化によって、堤防裏法尻付近に**盤ぶくれ**、**漏水**、**パイピング**等の被災が生じた。

盤ぶくれ、漏水状況

◆ 台風15号の大雨により、網走湖の水位が氾濫注意水位を221時間に渡って上回り、堤防決壊のおそれが生じたため、築堤漏水対策の水防活動が実施された。女満別町の当該地区では、47世帯に避難勧告が発令されている。

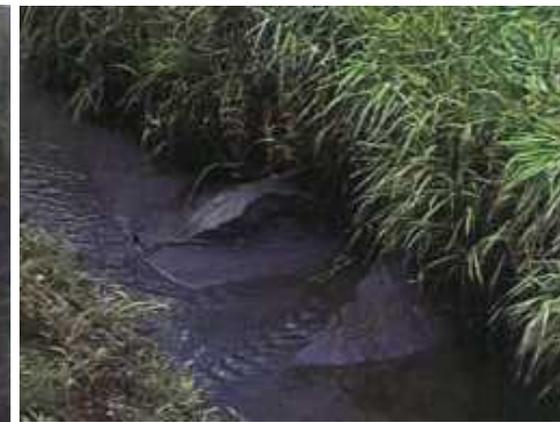
パイピング発生状況

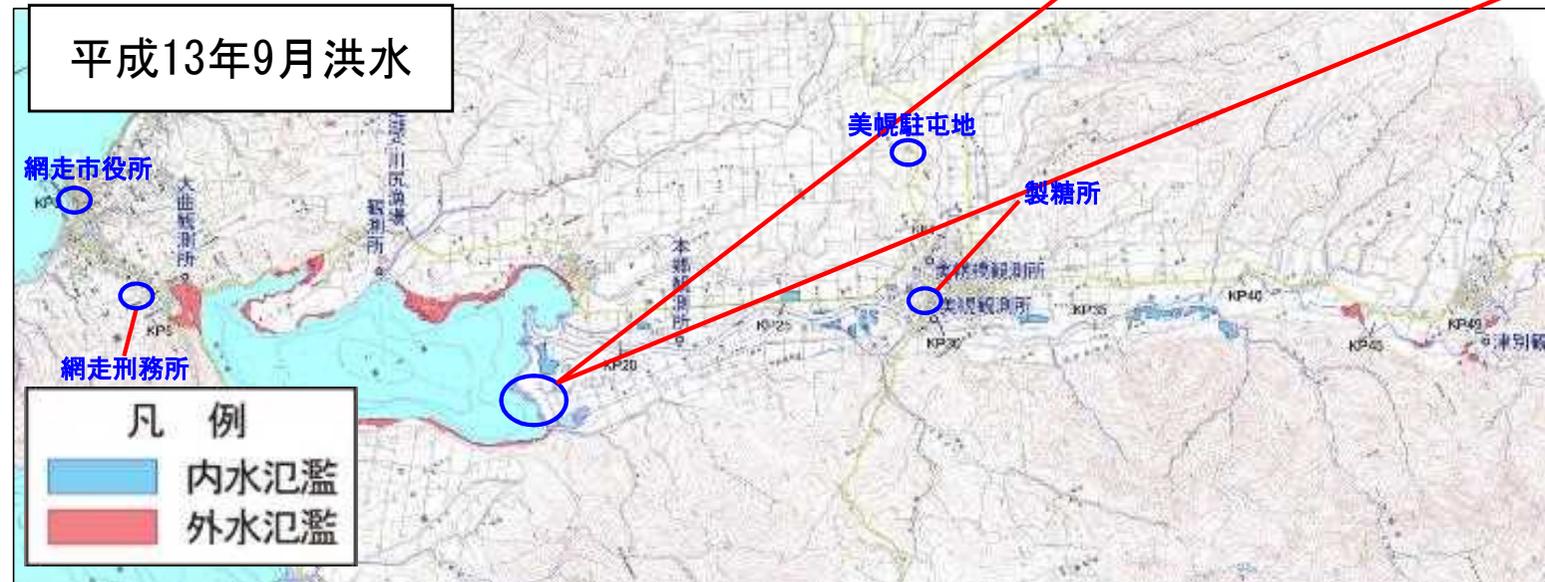
洪水被害 浸水実績図

降雨量 : 網走 211mm  
被害状況 : 被害家屋 1戸  
氾濫面積 1,124ha

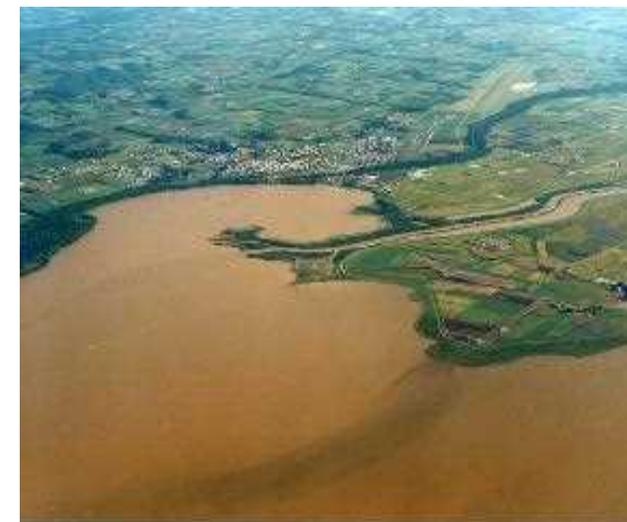
網走湖の洪水状況

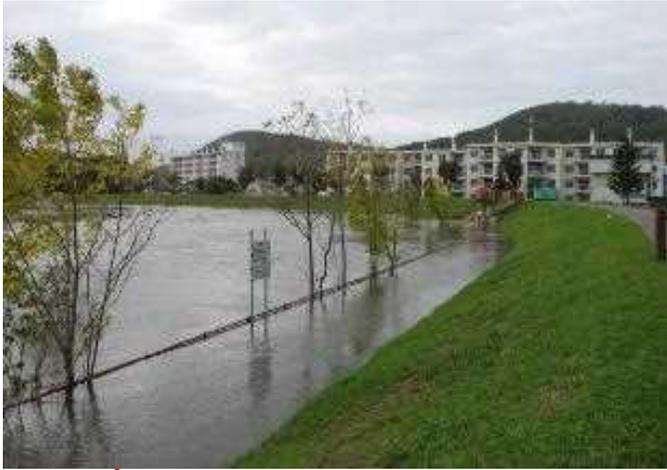
大曲下流

◆ 低気圧による大雨により、網走湖の水位が氾濫注意水位を272時間に渡って上回り、かつ既往最高水位を記録した。

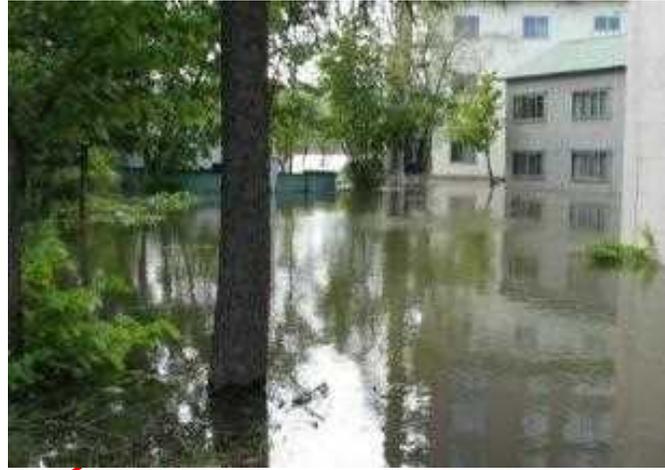
網走湖畔にある  
観光ホテルの浸水状況

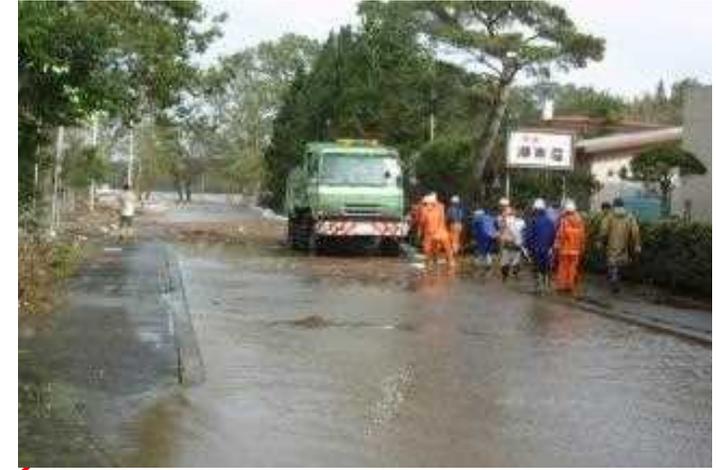
大空町女満別湖畔地区の水防活動

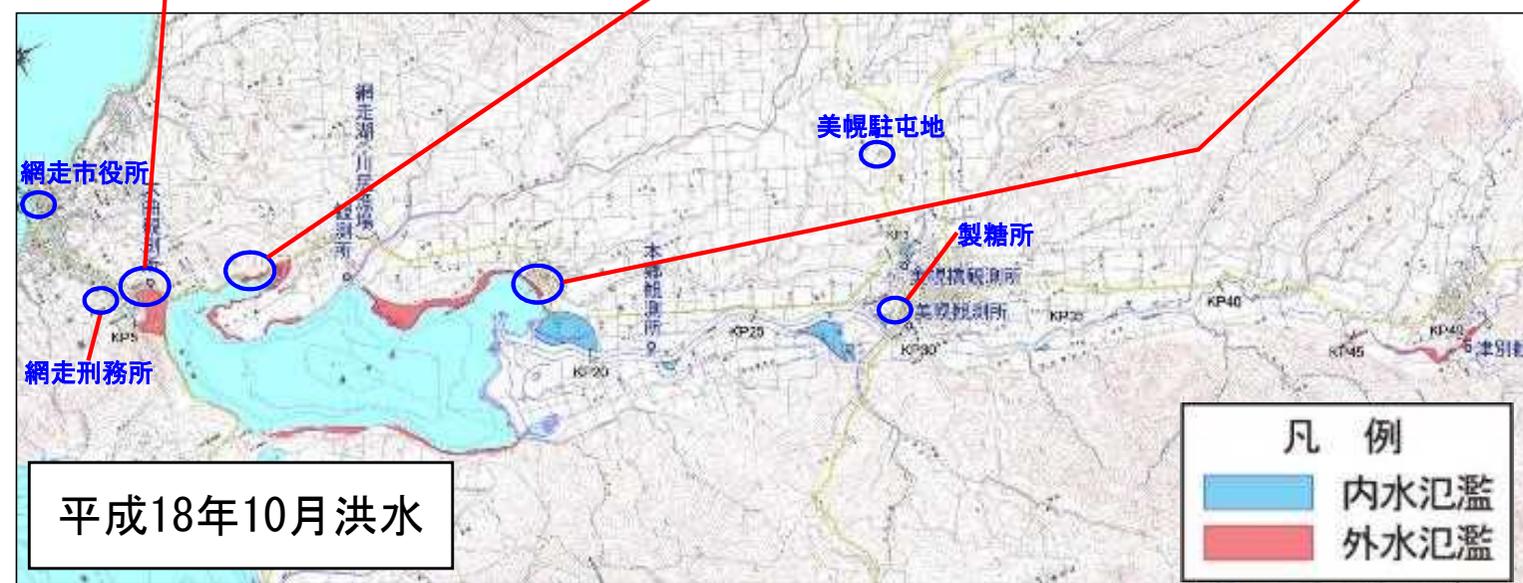
洪水被害 浸水実績図

降雨量：女満別 192mm  
津別 194mm  
津別二又 225mm  
被害状況：被害家屋 10戸  
氾濫面積 246ha

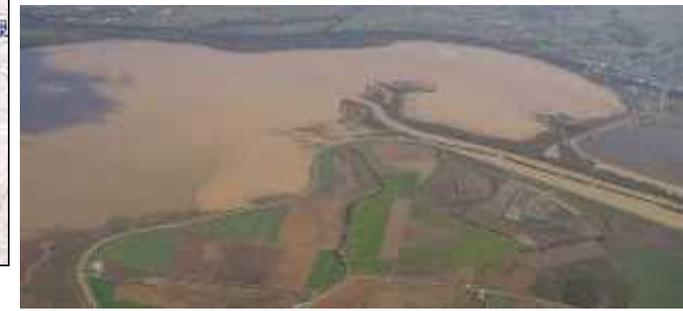
網走湖の洪水状況

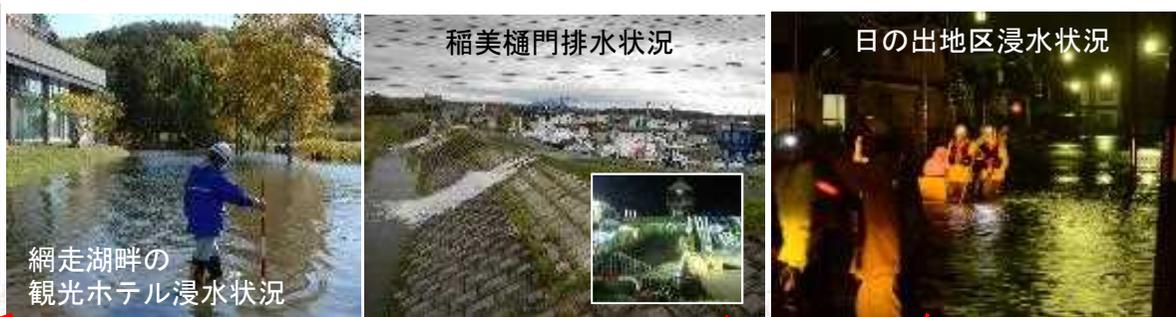
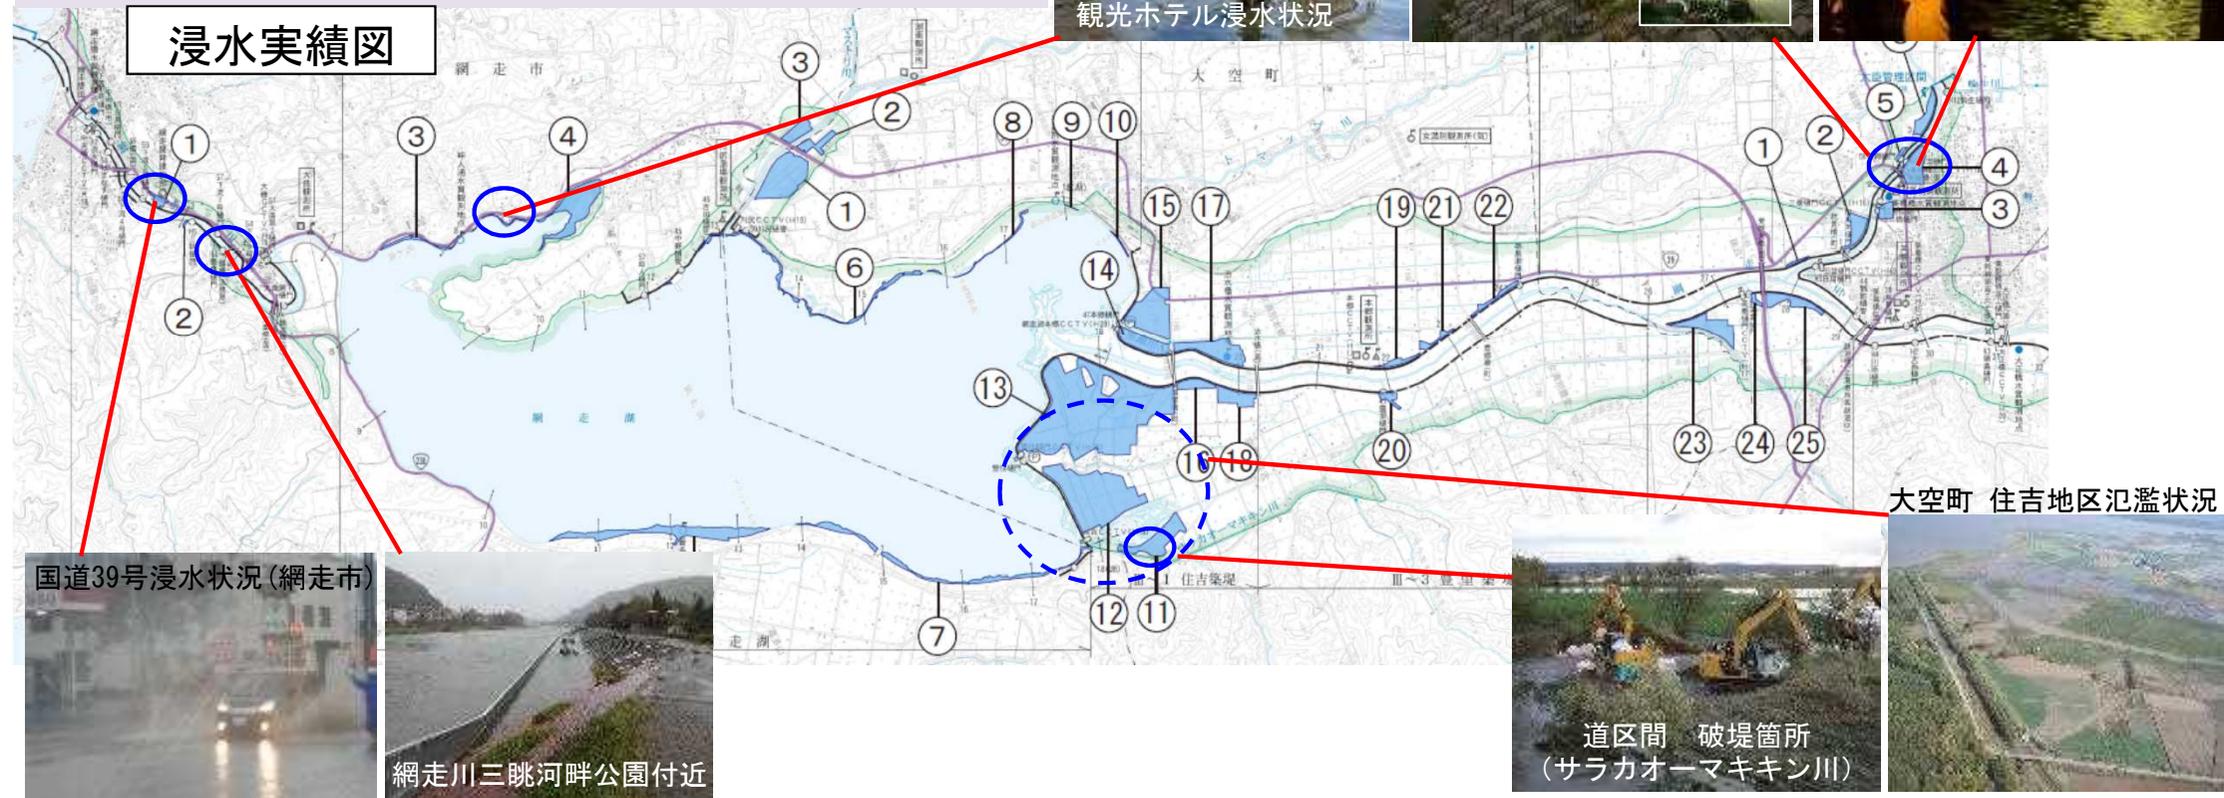
## 浸水実績図

- ◆ 台風23号に伴う大雨により、美幌橋観測所において避難判断水位を超え、網走市、大空町、美幌町で農地・道路が冠水し、美幌町の稲美樋門にて排水ポンプ車による排水活動を実施。
- ◆ 美幌町日の出地区では、住宅地で内水による浸水被害が発生。
- ◆ 北海道が管理する女満別川やサラカオーマキン川では破堤による外水氾濫で浸水被害が発生。

降雨量 : 網走 194.5mm 女満別 184.5mm (10/8～9)  
被害状況 : 被害家屋 46戸 (床上1棟、床下45棟  
(網走市、大空町、美幌町合わせて))  
内水氾濫面積 527ha

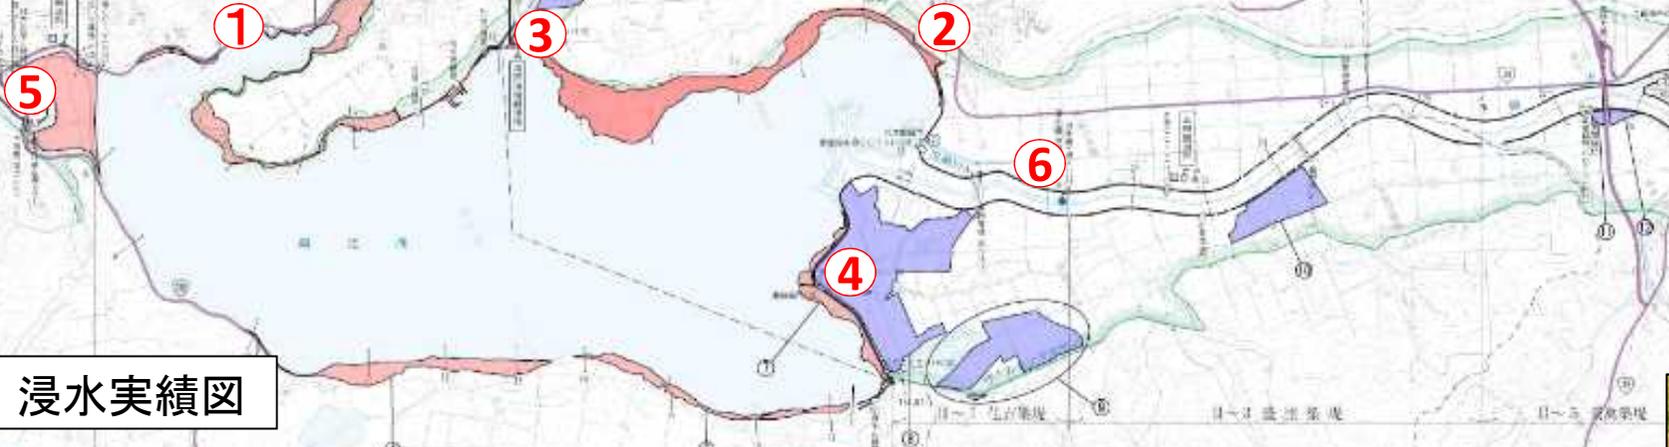
浸水実績図

◆ 史上初となる1週間で3つの台風が連続で上陸し、その影響に伴う降雨により、網走湖の水位が氾濫  
注意水位を465時間に渡って上回り、かつ既往最高水位を記録した。

平成28年8月 洪水の概要  
 降雨量 : 網走 211mm 美幌159.5mm 津別二又 156.5mm (8/19~23)  
 被害状況 : 外水氾濫面積 約398ha 内水氾濫面積 約363ha

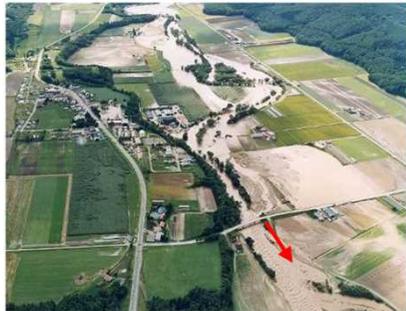
平成4年洪水 岩富地区(外水氾濫)

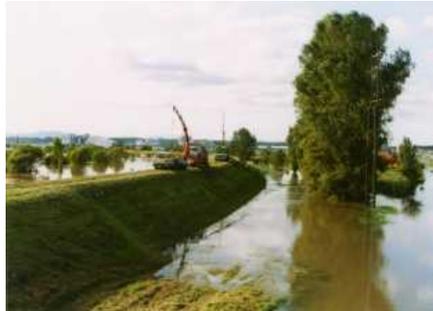
平成4年洪水 花見橋上流(排水状況)

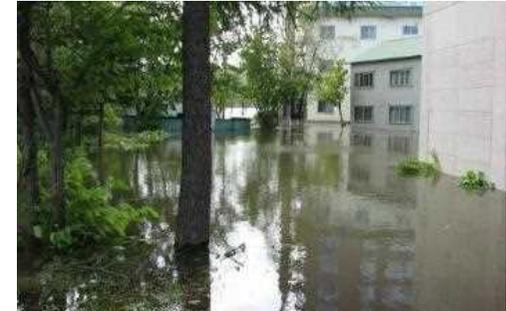
平成18年 網走湖(浸水状況)

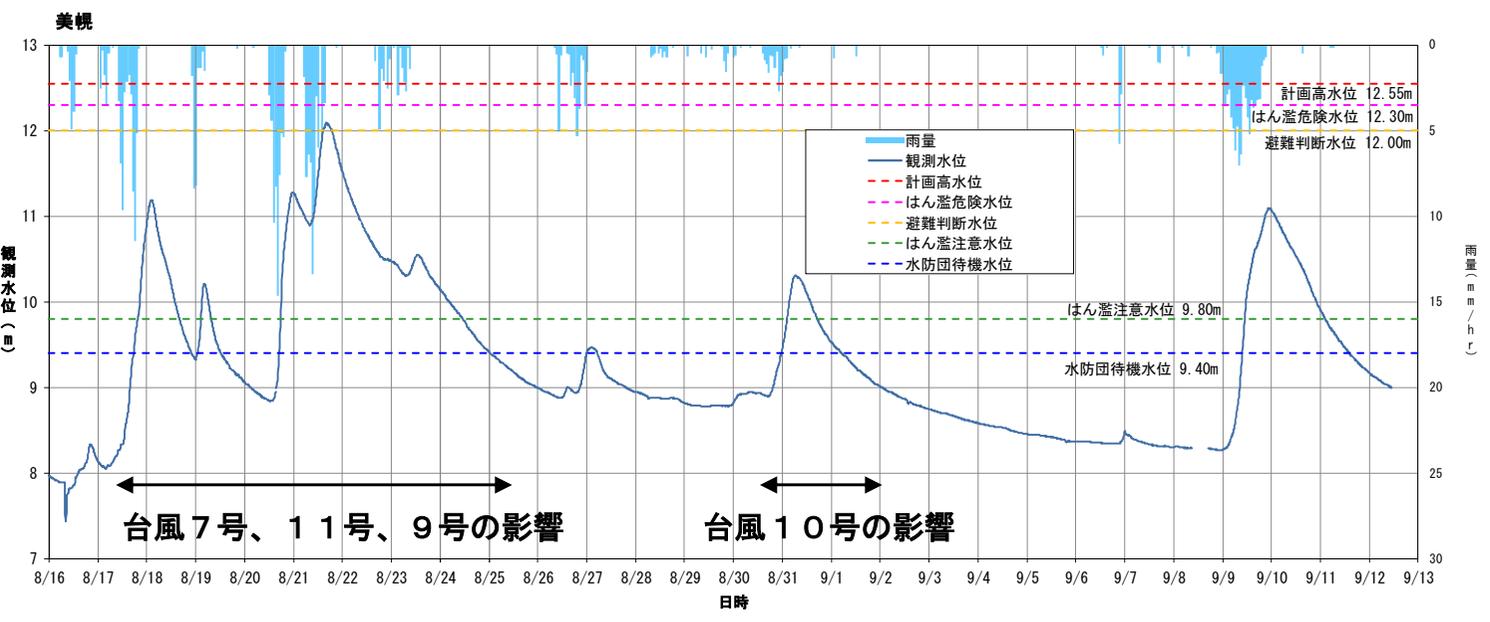
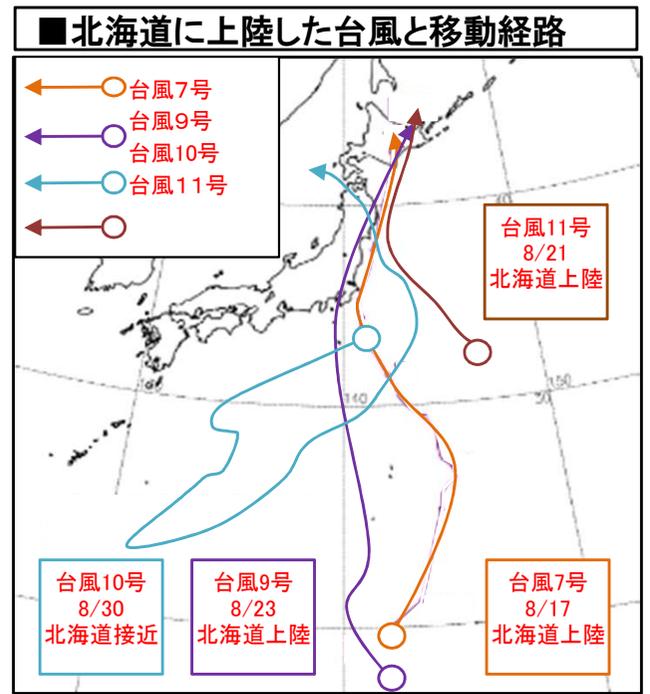
## 網走川水系美幌観測所地点 既往の水位データとの比較

○平成28年8月17日から23日の1週間に3個の台風が北海道に上陸し、オホーツク地方にもたらした大雨により、美幌基準地点では、避難判断水位を超過し氾濫が発生する可能性が高い状態となりました。

【既往の水位との比較】  
美幌地点において、S26~R02年の間の水位のうち、平成28年の出水は既往第1位及び第9位、第10位となっている。

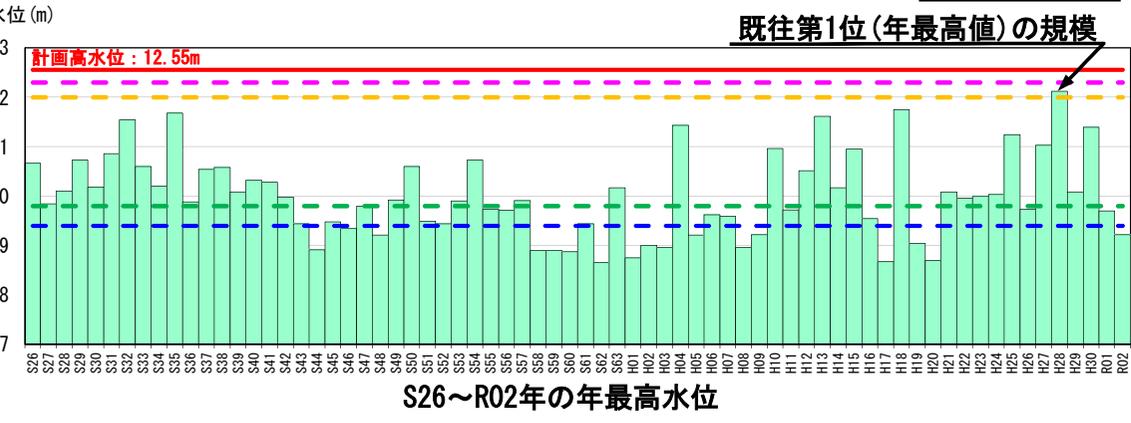
## 主要洪水のピーク水位の順位 (非毎年で評価)

順位	洪水名	水位 (m)
	計画高水位	12.55
1	H28年 8月	12.12
2	H18年 10月	11.75
3	S35年 -	11.54
4	H13年 9月	11.47
5	S32年 -	11.40
6	H30年 3月	11.39
7	H4年 9月	11.29
8	H25年 9月	11.24
9	H28年 8月	11.17
10	H28年 9月	11.09

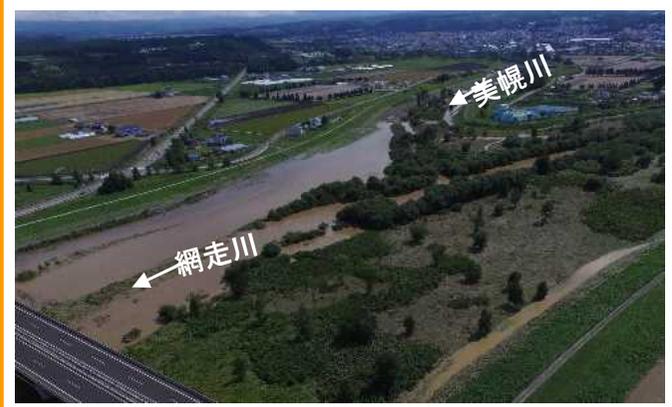
平成28年8月出水状況
