# 湧別川の治水事業

平成以降の主な洪水について

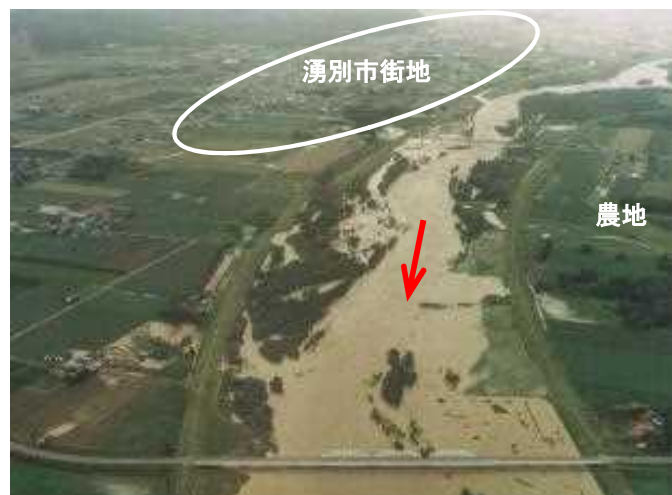
湧別大橋付近の洪水状況

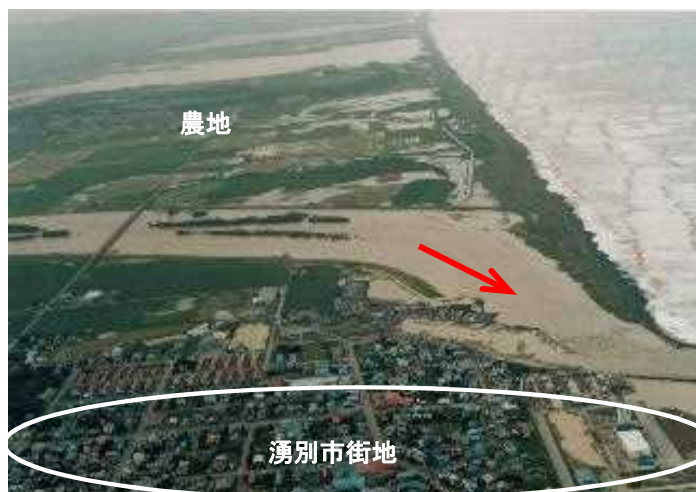
河口付近の洪水状況

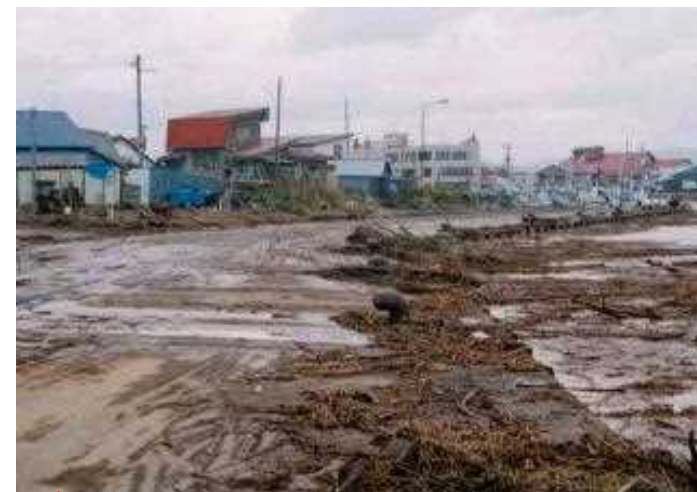
河口付近の洪水状況

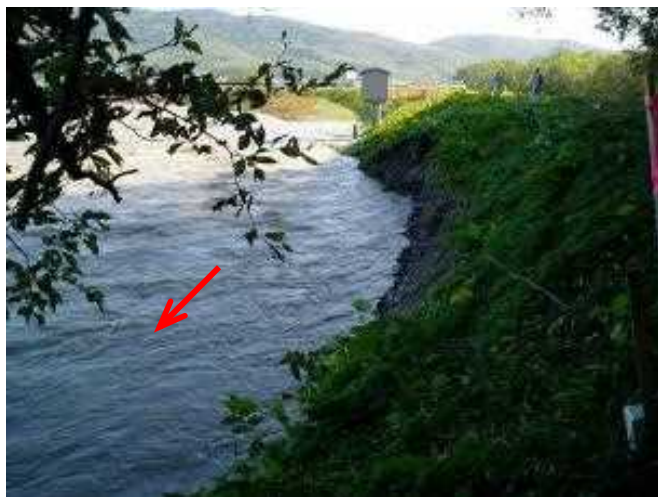
開盛堤防の被災状況

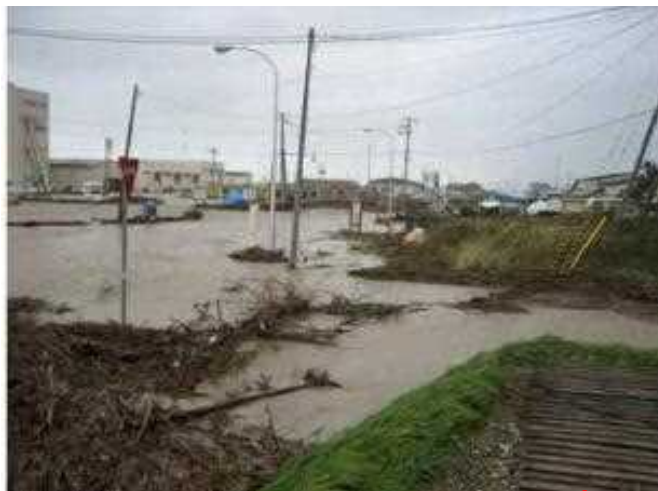
河口漁港付近の被災状況

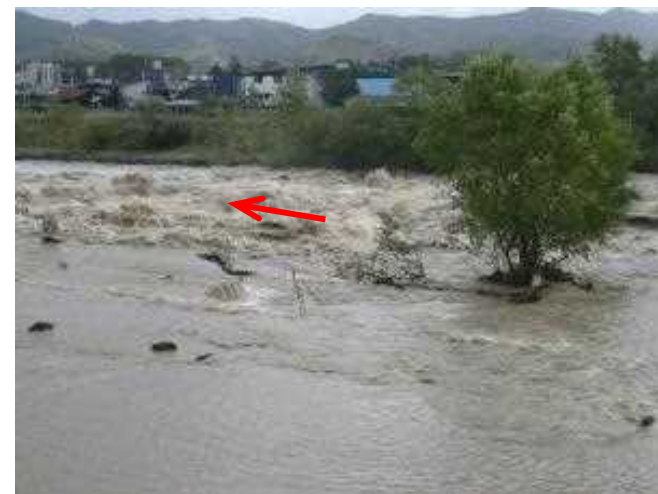
洪水流下状況  
(三角波の発生)

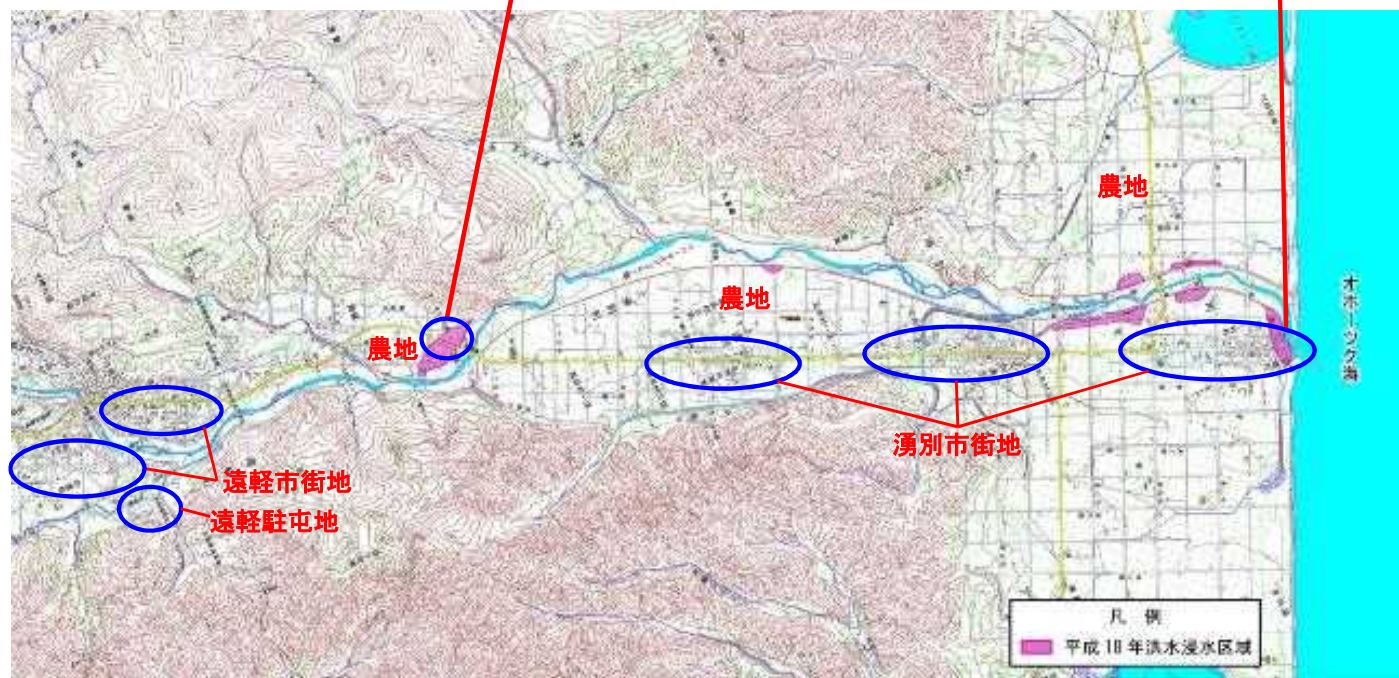
洪水被害 浸水実績図

## 平成18年10月7～9日洪水 (前線)の概要

降雨量 : 遠軽299mm  
(7日6時～10日12時まで)  
被害状況 : 被害家屋 32戸  
氾濫面積 138ha
