# 渚滑川の治水事業

平成以降の主な洪水について

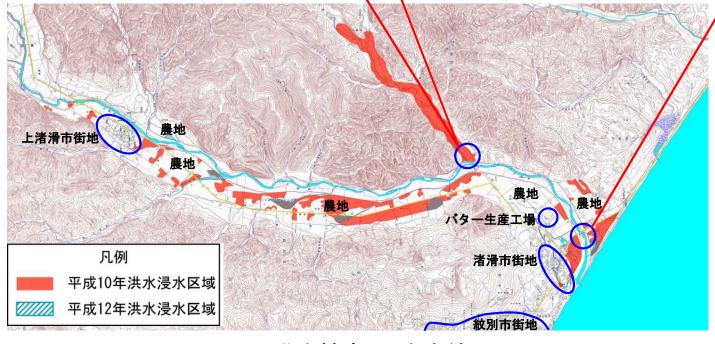
洪水被害 浸水実績図

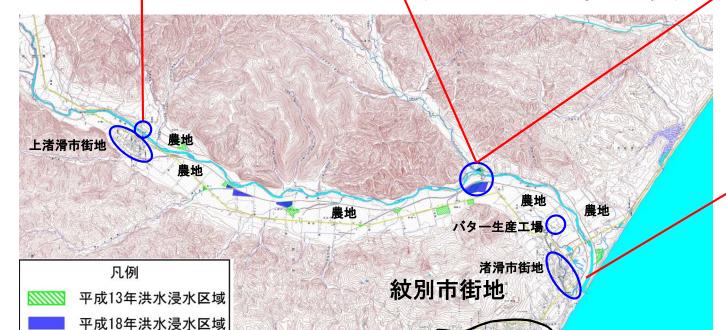
洪水被害 浸水実績図

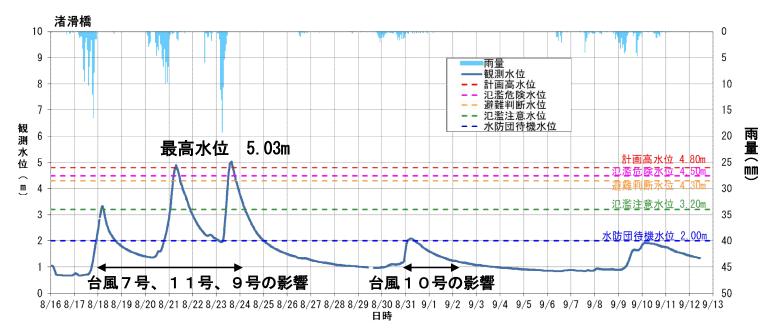
〇平成28年8月17日から23日の1週間に3つの台風が北海道に上陸し、オホーツク地方にもたらした大雨により、渚滑橋地点では、2度にわたり計画高水位を超過し氾濫が発生する可能性が高い状態となりました。

渚滑川水系渚滑橋観測地点の水位状況

#### 渚滑川水系渚滑橋観測所地点 水位の既往データとの比較 【既往の水位との比較】 渚滑橋地点において、S27~R01年の間の水位のうち、 主要洪水のピーク水位と の比較(非毎年で評価) 平成28年の出水は既往第3位および第4位となっている。 ピーク水位(m) 既往第3位(年最高値)の規模 ピーク水位 洪水名 4.80 計画高水位: 4.80m 10月 5.39 9月 5.26 4.50 9月 4.48 H13年 H12年 9月 4.45 7月 H30年 4.23 H6年 9月 3.81 3.75 S27~R01年の年最高水位
