# 網走湖の概要と水環境

令和2年12月14日

# 網走湖の概要

# 網走湖の水環境を良くするための環境整備事業

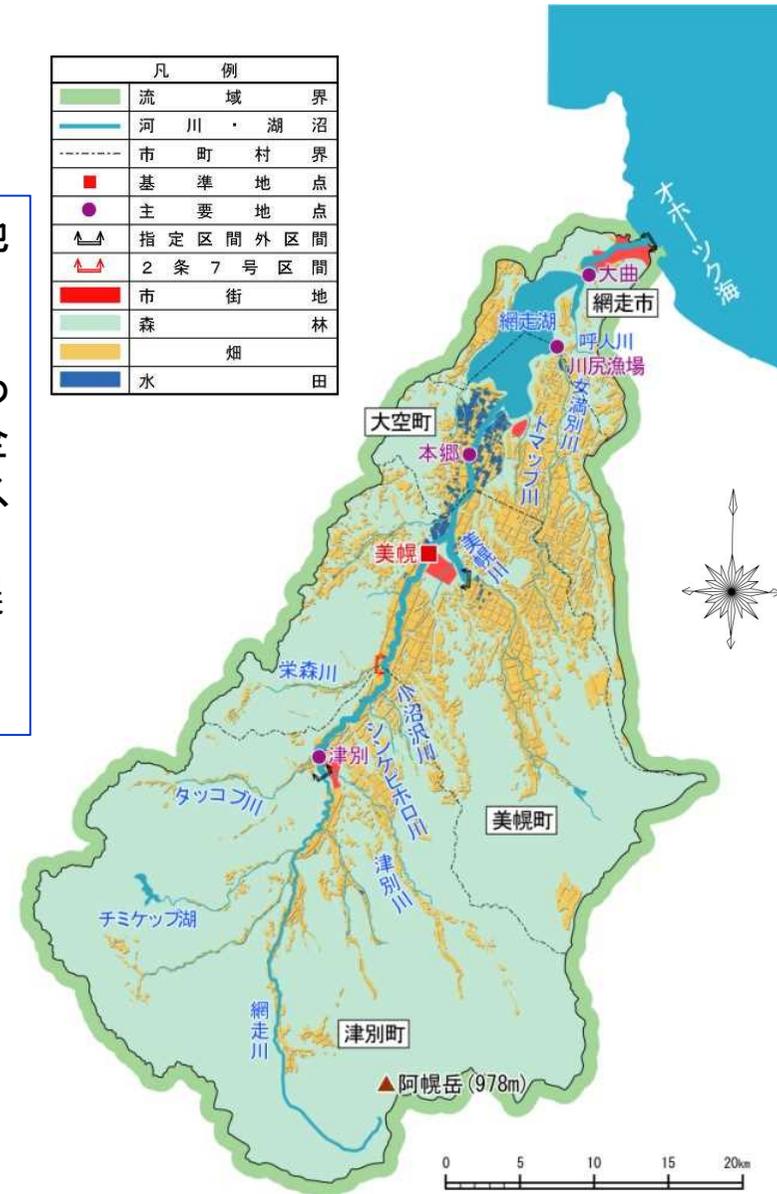
網走川流域

- 水 源 阿寒山系阿幌岳(標高978m)
- 流域面積 1,380km<sup>2</sup>
- 流路延長 115km

流域の土地利用は、森林等が約77%、農地が約22%、宅地等が約1%となっており、森林資源に恵まれている。

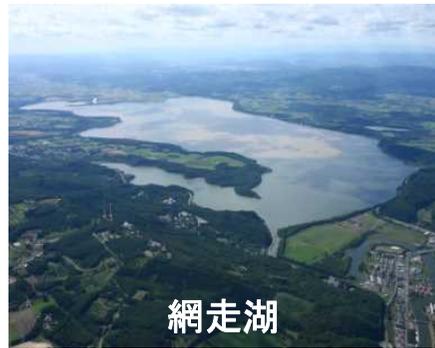
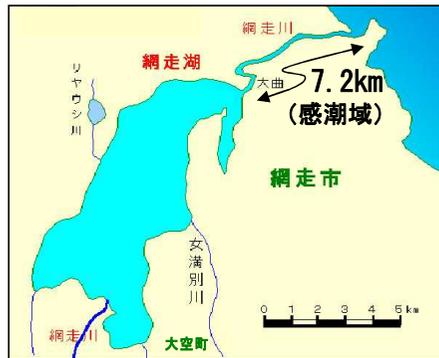
網走湖

- 網走湖は北海道で7番目に大きい湖で、潮汐によってオホーツク海の海水が流入する汽水湖である。
- 湖内には汽水湖特有の動植物がみられ、多様な生態系を形成しているとともに、ヤマトシジミ、ワカサギ、シラウオといった水産資源も豊富であり、道内でも有数の内水面漁業となっている。
- 自然環境を生かして、観光・レクリエーションの場として利用されており、地元住民や観光客にとって貴重な湖となっている。

面積	32.3km <sup>2</sup>
最大水深	16.1m
水量	2億3千万m <sup>3</sup>

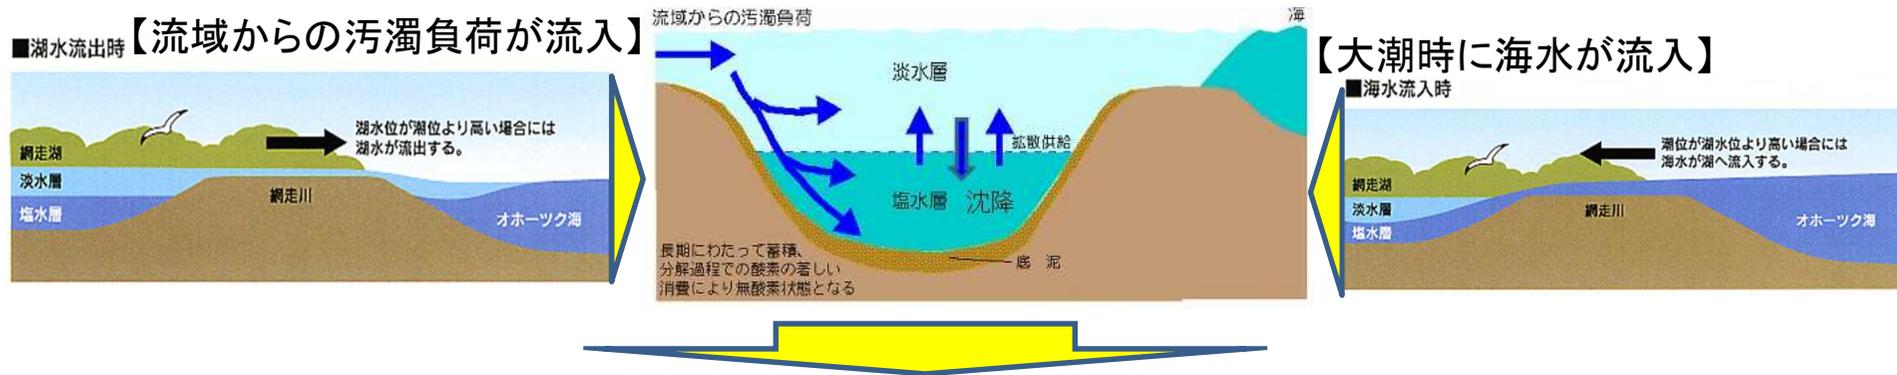
- 網走湖は上部が淡水層、下部が塩水層の二層構造となっており、下部の塩水層は潮位の変動により海水が流入することで形成されたものである。
- 下部の塩水層は重く、高濃度の栄養塩を含んでいる。また、淡水層からの酸素の供給が少ないことや、淡水層の魚やプランクトンの死骸が沈降して分解されるときに酸素が消費されるため、無酸素状態となっている。
- 過去には、網走湖では塩淡水境界層の上昇に伴い、青潮、アオコといった水質障害が頻発した。

**アオコの発生**

富栄養化した湖沼では、気温が高く、好天時に植物プランクトンが窒素やリンなどを栄養に異常繁殖を起こし、湖面や湖岸に緑色の絵の具を流したような状態になり、景観が悪化するるとともに、湖岸に打ち上げられたアオコの腐食による異臭などの被害が発生します。

**青潮の発生**

強風が連続して吹くと風下に塩淡水境界層が吹き寄せられ、風上側に下層の無酸素水が上昇して魚類の斃死等の被害が発生します。

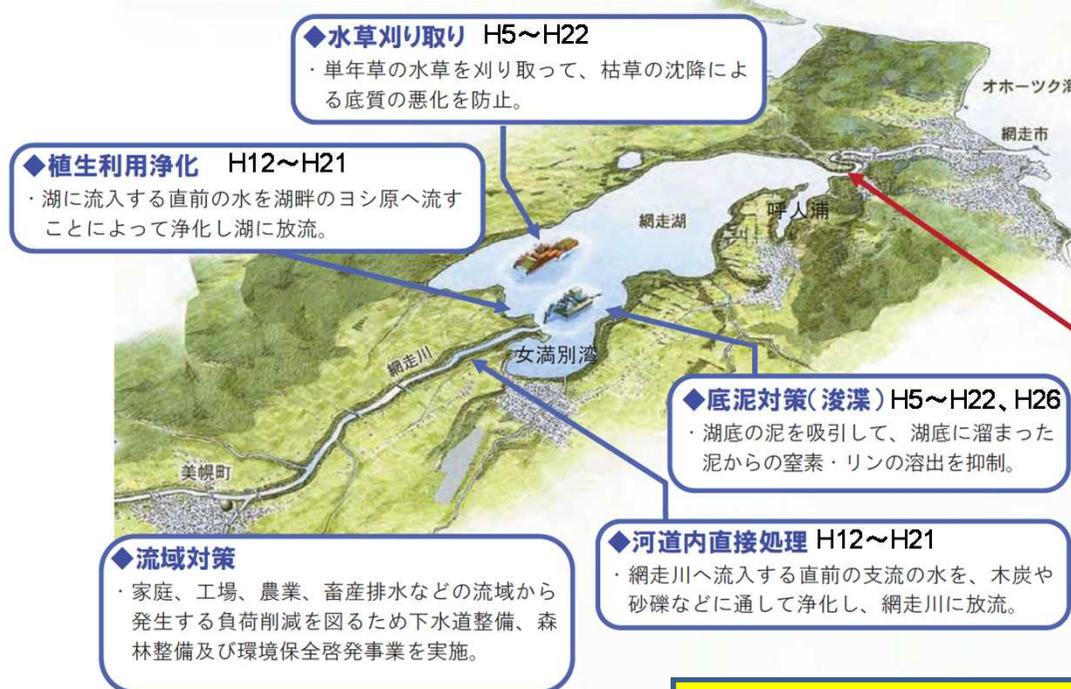
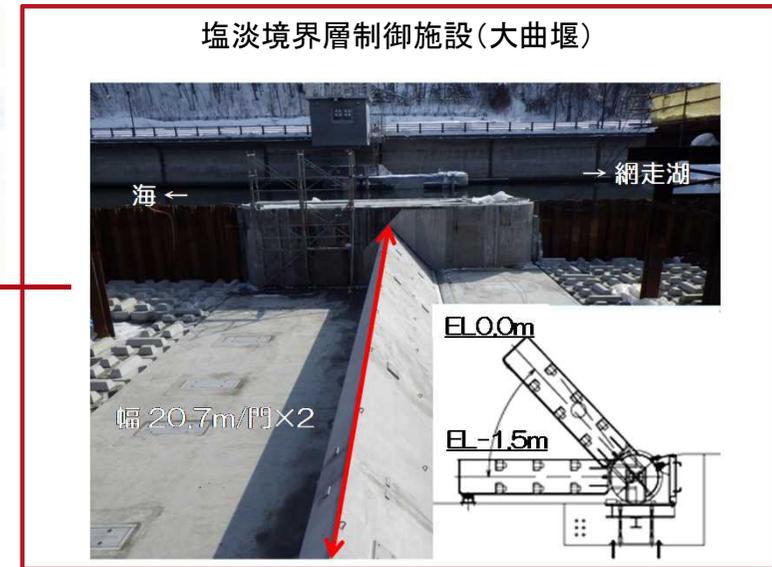
## ～栄養塩濃度と塩淡境界層を下げるために～

- ・平成18年1月の大曲堰実験開始以降、塩淡境界層水深を目標の6～7m程度に抑制傾向。
- ・青潮及びアオコ発生も抑制傾向。

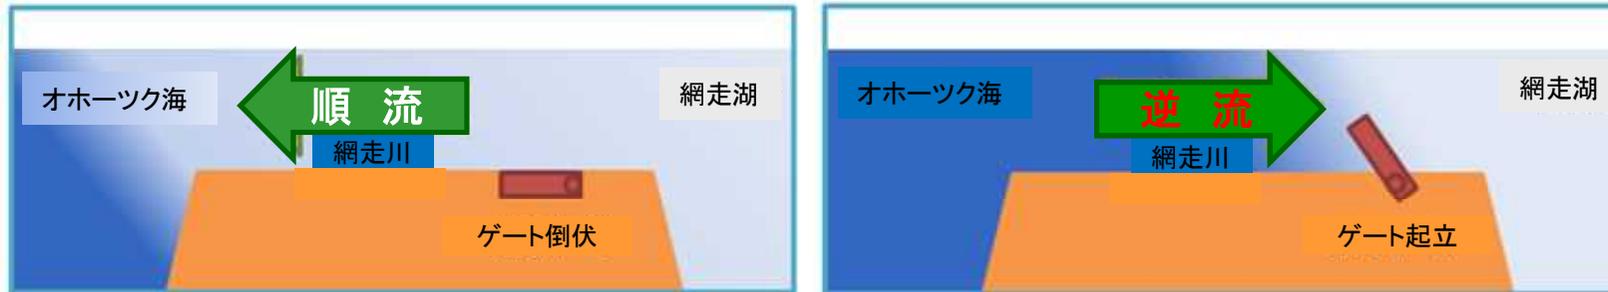
# 網走川大曲堰の機能と効果

(大曲堰の機能)

○逆流時にゲートを起立し海水流入を抑制、順流時はゲートを倒伏。

○網走湖の塩淡境界層上昇を抑制する。

(ゲート操作)

○操作は、自動制御操作が基本。

網走湖への海水流入を抑制し塩淡境界層の上昇を防ぐことで、無酸素状態である塩水層の巻き上がり(青潮)及び淡水層への栄養塩の溶出・拡散を減少させる

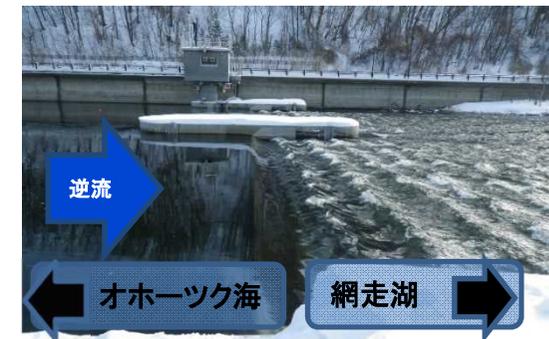
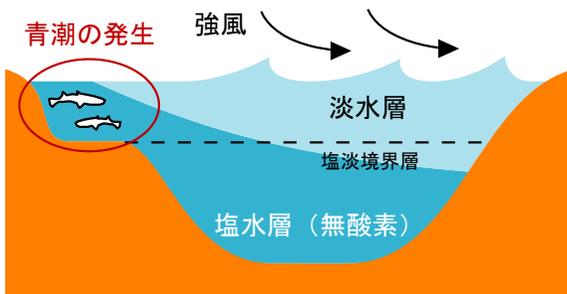
塩淡境界層制御前

制御後

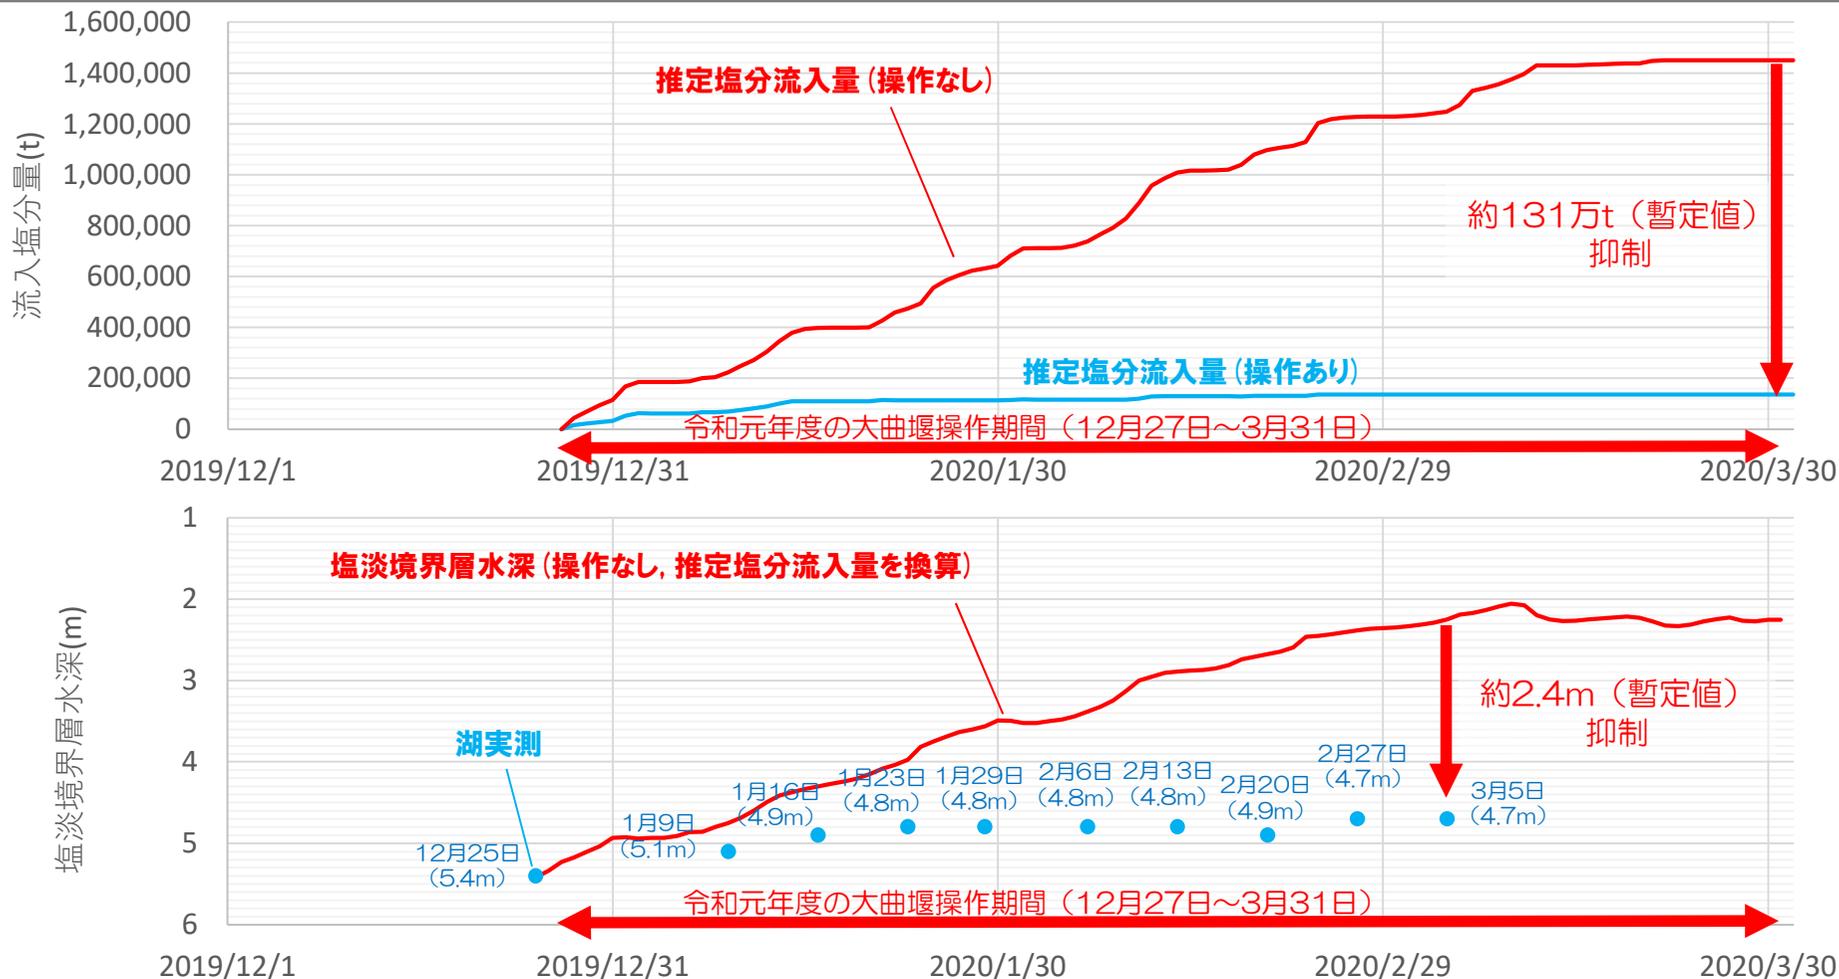
# 網走川大曲堰の効果検証（令和元年度）

- 令和元年度の大曲堰の操作期間（令和元年12月27日から令和2年3月31日）における流入塩分量及び塩淡水境界層水深を推定した。
- 大曲堰を操作しなかった場合の総流入塩分量は約145万トンと推定され、令和元年度の操作によって約131万トンを抑制したと推定される。
- 大曲堰を操作しなかった場合の塩淡水境界層水深は3月5日時点で約2.3mと推定され、令和元年度の操作によって約2.4mの上昇を抑制したと推定される。

注釈：本ページのプロット線と数値を求める計算式は、近年のデータも加味して改善を検討中の暫定値であり、今後の検討を受け改定する場合がある。  
 計算条件：流入塩分量のみを積算し、順流時の低濃度塩分の流出は減算せず（淡水層より流出し塩淡水境界標高に影響しないと仮定）  
 一度堰を通過した後に塩水層に落ちず、順流で戻っていく高濃度の塩分は流出として減算

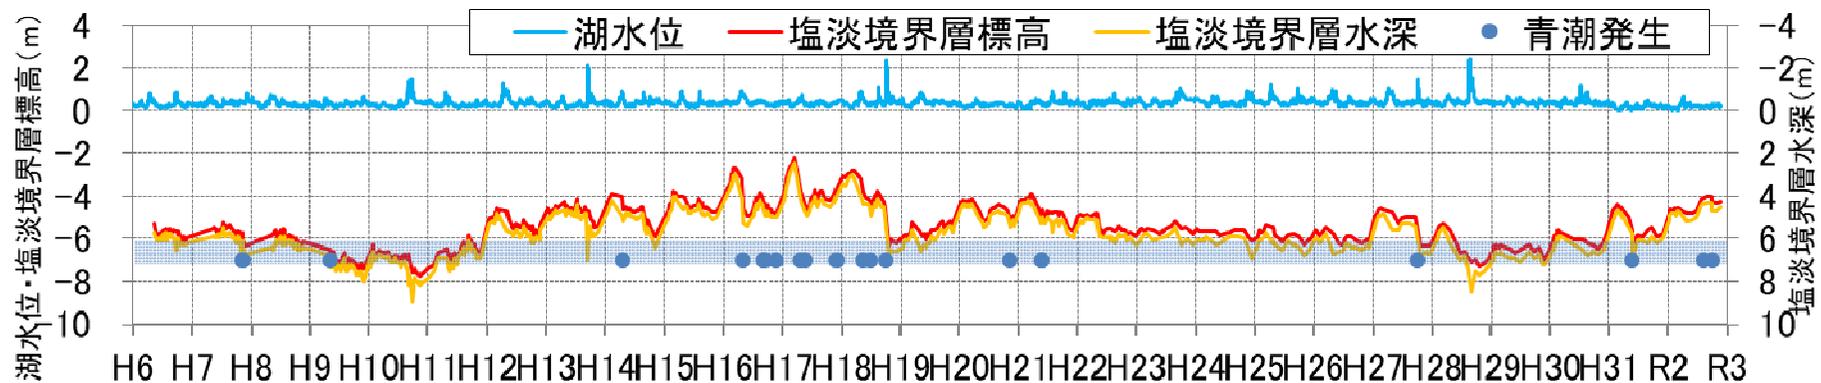
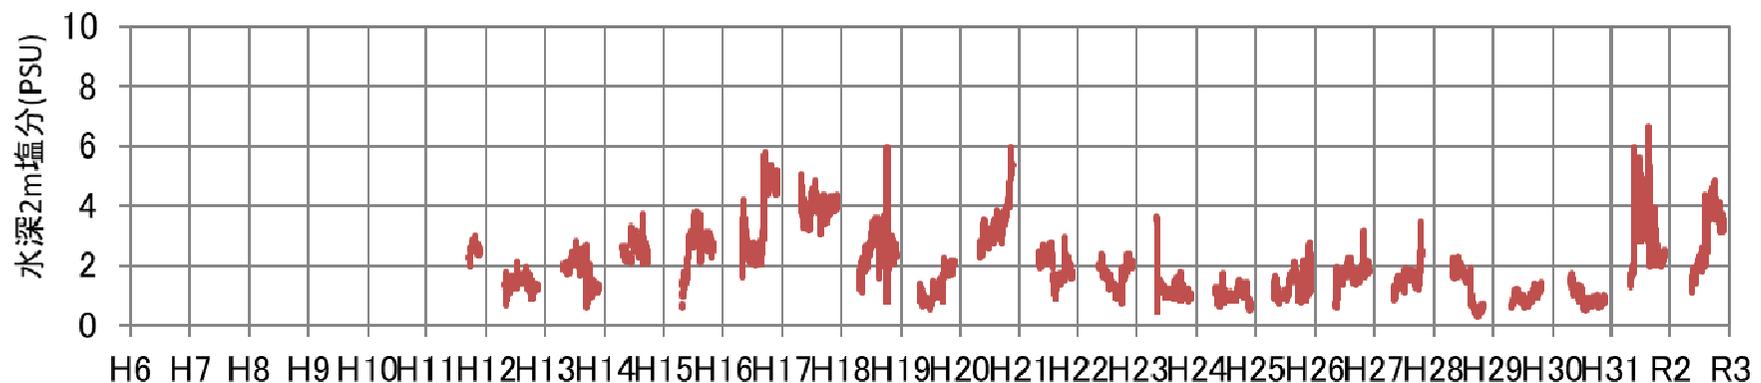
# 塩淡境界層水深と淡水層の塩分の推移

- 大曲堰の実験を開始した平成18年以降、塩淡境界層は低下傾向にあり、その水深は概ね目標付近で制御されている。
- 淡水層の塩分は塩淡境界層の高低と同様の挙動を示している。平成28年度から平成30年度にかけては、出水等の影響により塩分が1PSUを下回っていることがあった。
- 令和元年度以降、再び塩淡境界層が高めとなり、淡水層の塩分についても高めとなっている。

※ 図中の青丸は、日誌より魚類斃死等の記述があるものを参考にした。なお、水色網掛は塩淡境界層の目標水深を示す。

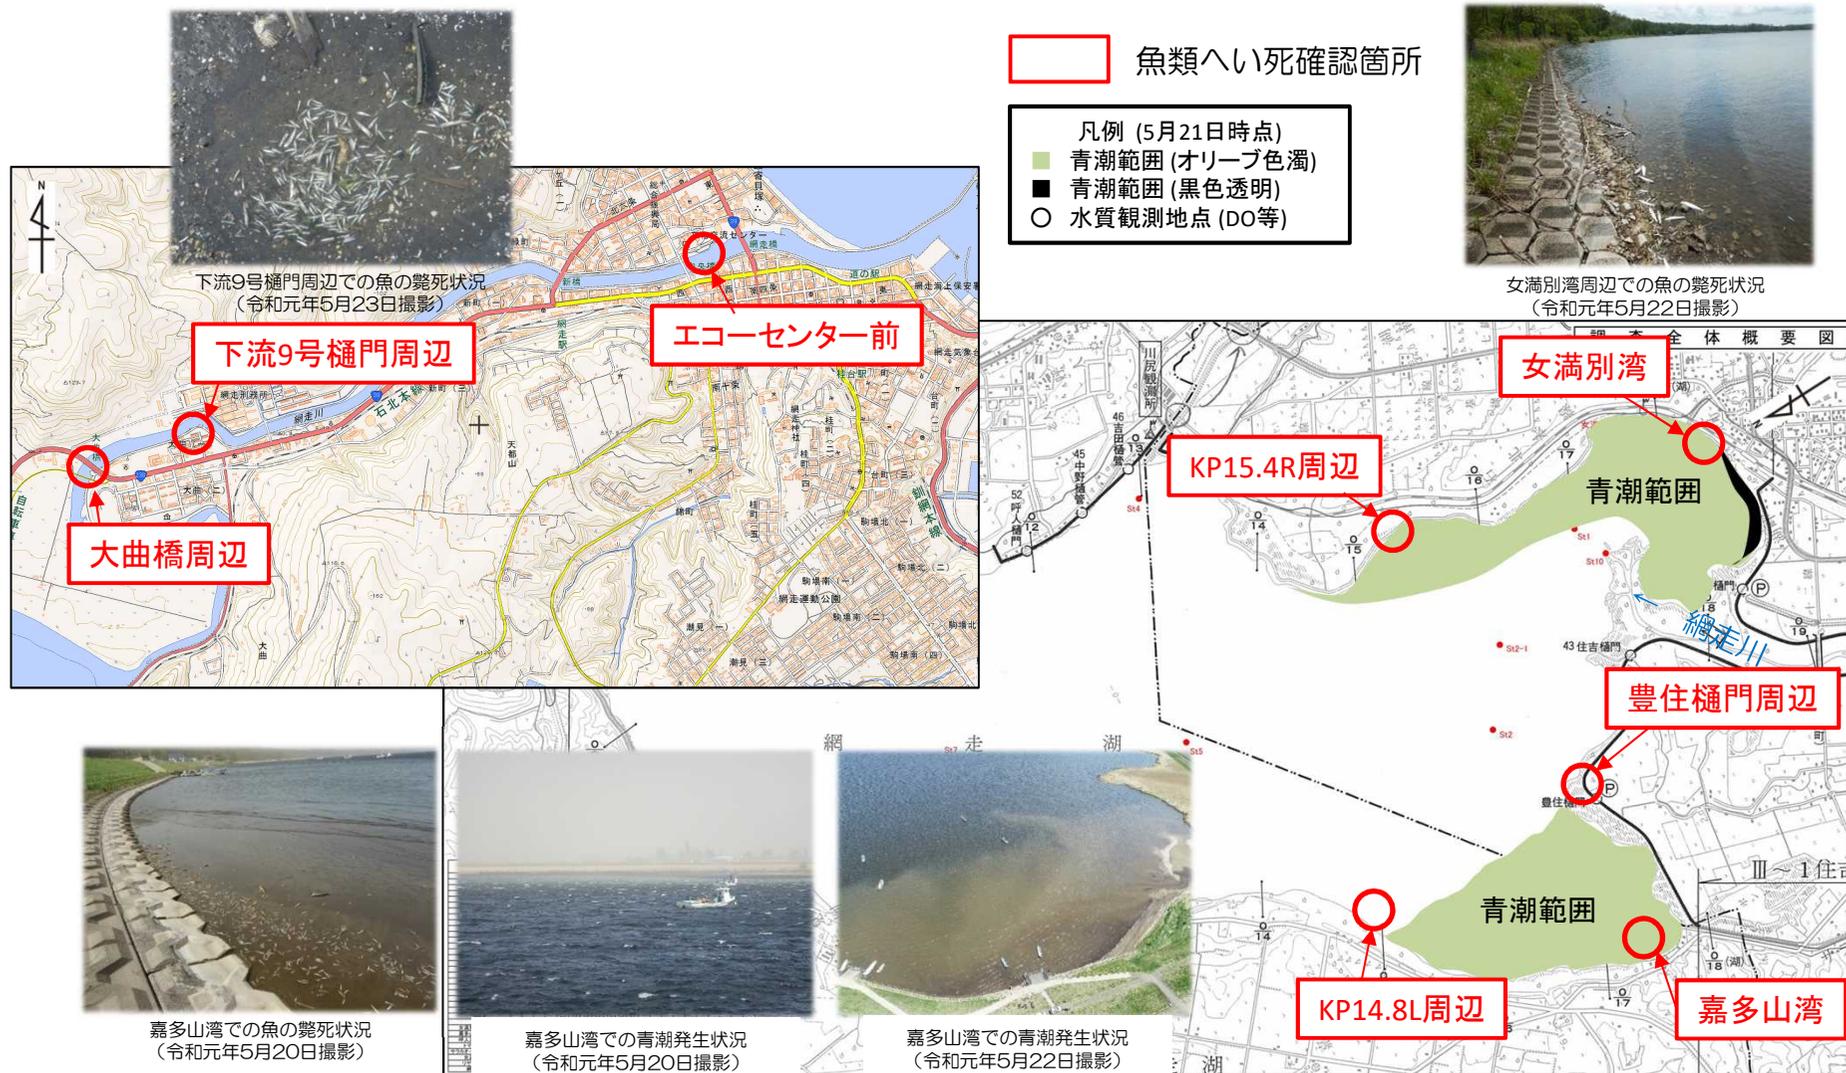
# 令和元年5月20日青潮(発生概要)

- 女満別湾と嘉多山で青潮発生を確認。
- KP15.4R周辺、女満別湾、豊住樋門周辺、嘉多山湾、KP14.8L周辺、大曲橋周辺、下流9号樋門周辺、エコセンター前と多数の箇所で魚類のへい死を確認した。

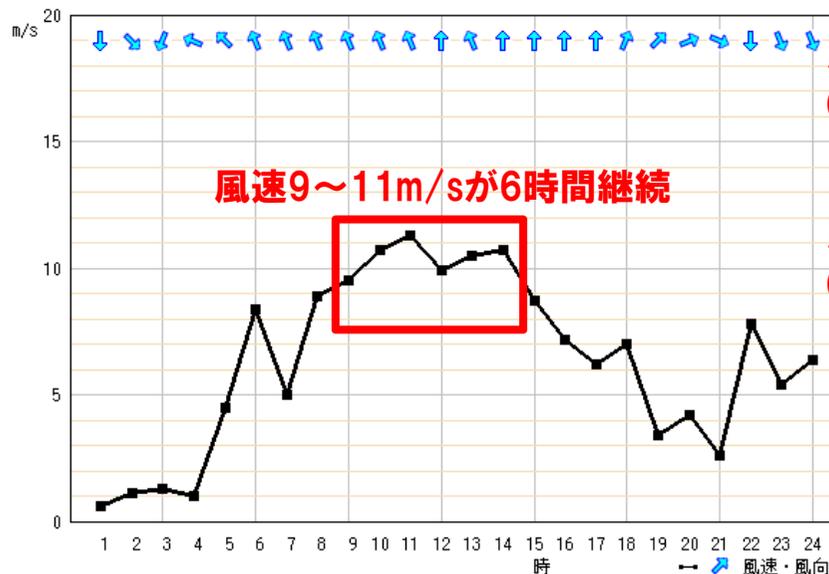
女満別 2020年8月7日（1時間ごとの値） 風

- 8月7日、北海道の上空を発達した低気圧が通過した。
- 網走地方では南南東の風が強まり、9m/s以上の風が6時間続いた。この時の女満別の3時間平均風速ピークは10.6m/sであった。また、湖心の3時間平均風速ピークは10.2m/sであった。

風速9~11m/sが6時間継続

3時間平均  
風速ピーク  
(10.6m/s)

3時間平均  
風速ピーク  
(10.2m/s)

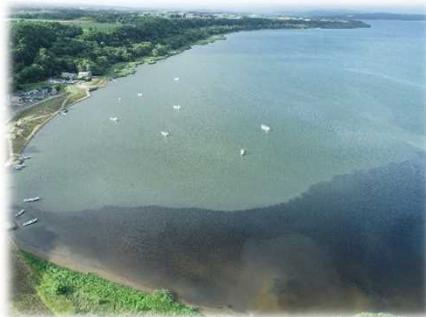
- 低気圧通過に伴い強風が予測されたため、令和2年8月7日9時50分から現地調査を開始した。
- 8月7日午後の調査時にKP14.8付近で硫化水素臭を確認(13時55分頃)。また、嘉多山漁港周辺でも硫化水素臭を確認(14時5分頃)。
- 8月7日湖岸目視により嘉多山で青潮発生を確認(14時44分)。また、ワカサギ40~50匹、ヌマガレイ200~300匹のへい死を確認した。

嘉多山湾での青潮発生状況  
(令和2年8月7日撮影)

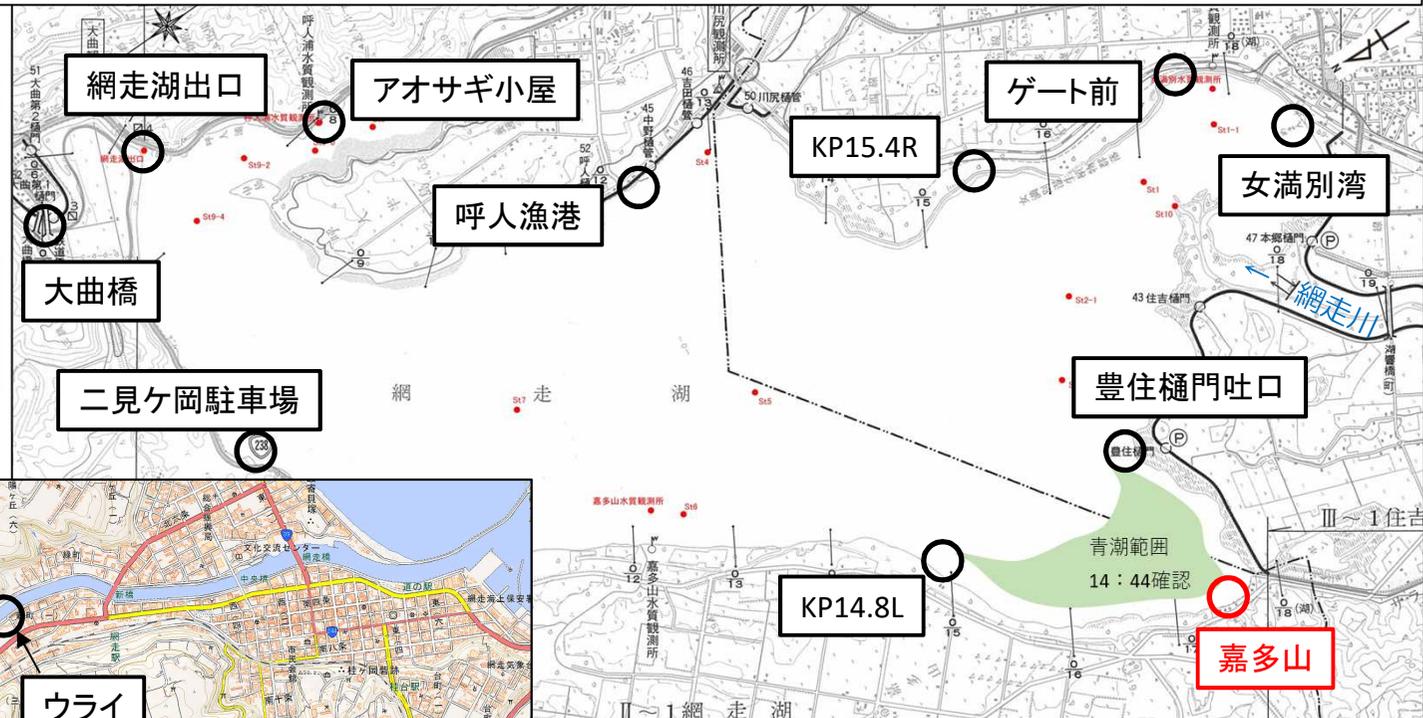
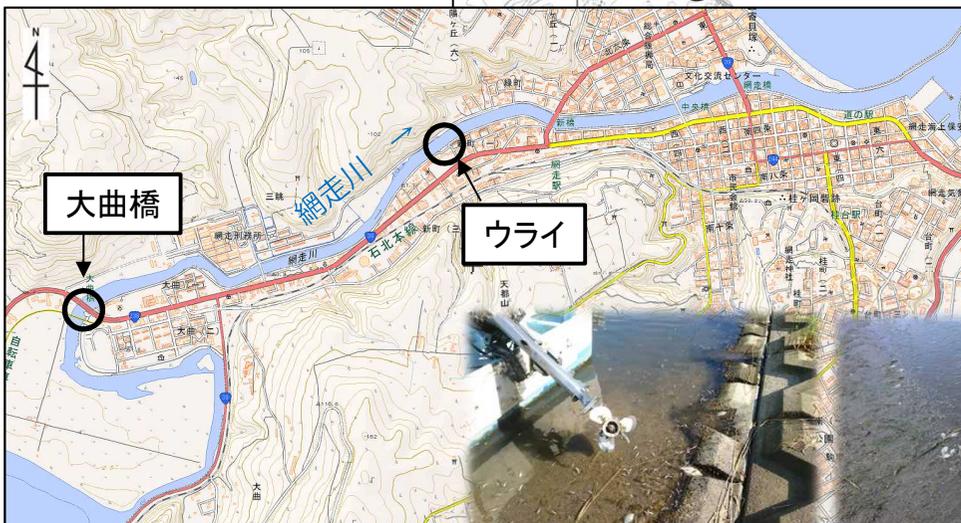
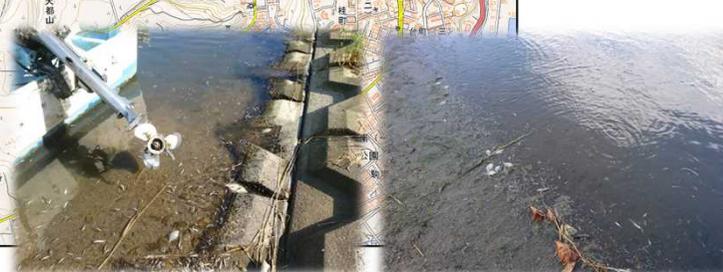
魚類へい死確認箇所

嘉多山湾での魚類へい死状況  
(令和2年8月7日撮影)

凡例 (8月7日時点)  
 ■ 青潮範囲 (オリーブ色濁)  
 ○ 水質観測地点 (DO等)

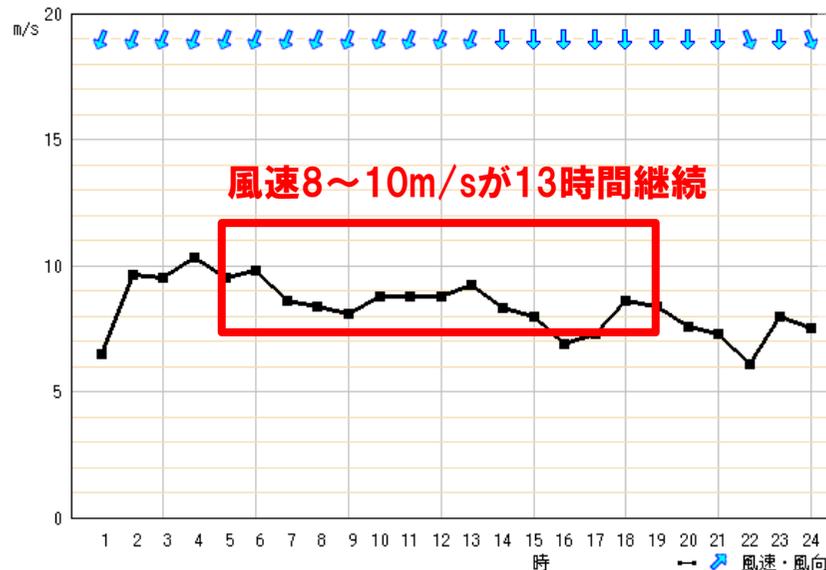
網走 2020年9月27日（1時間ごとの値） 風

- 9月26日から9月28日にかけて、北海道の上空を発達した低気圧が通過した。
- 網走地方では9月27日に北北東の風が強まり、8m/s以上の風が13時間続いた。この時の網走の3時間平均風速ピークは9.9m/sであった。また、湖心の3時間平均風速ピークは9.1m/sであった。

3時間平均  
風速ピーク  
(9.9m/s)

3時間平均  
風速ピーク  
(9.1m/s)

風速8~10m/sが13時間継続

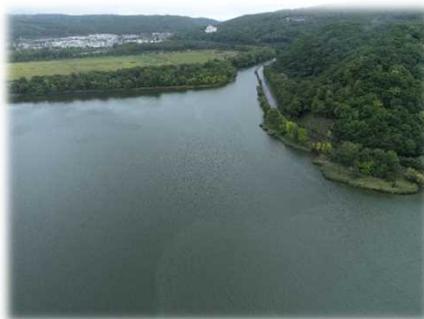
- 低気圧接近に伴い強風が予測されたため、令和2年9月26日13時から現地調査を開始した。
- 9月27日午前の調査時に網走湖出口で若干の硫化水素臭を確認(10時43分頃)。その後、大曲橋で硫化水素臭を伴う白濁した河川水を確認し、調査したところDOは2.1mg/Lと低濃度であり、青潮発生を確認した。
- 9月27日午後の調査の結果、大曲橋及びウライで魚類のへい死を確認し、ウライでは200匹程度のウグイのへい死を確認した。北見管内さけ・ます増殖事業協会より、ウライ上流にへい死したサケ10匹、カラフトマス10匹、ウグイ400匹程度が漂着、捕獲槽内でサケ41匹、カラフトマス2匹、ウグイ21匹のへい死魚確認報告があった。

網走湖出口での青潮発生状況  
(令和2年9月27日撮影)

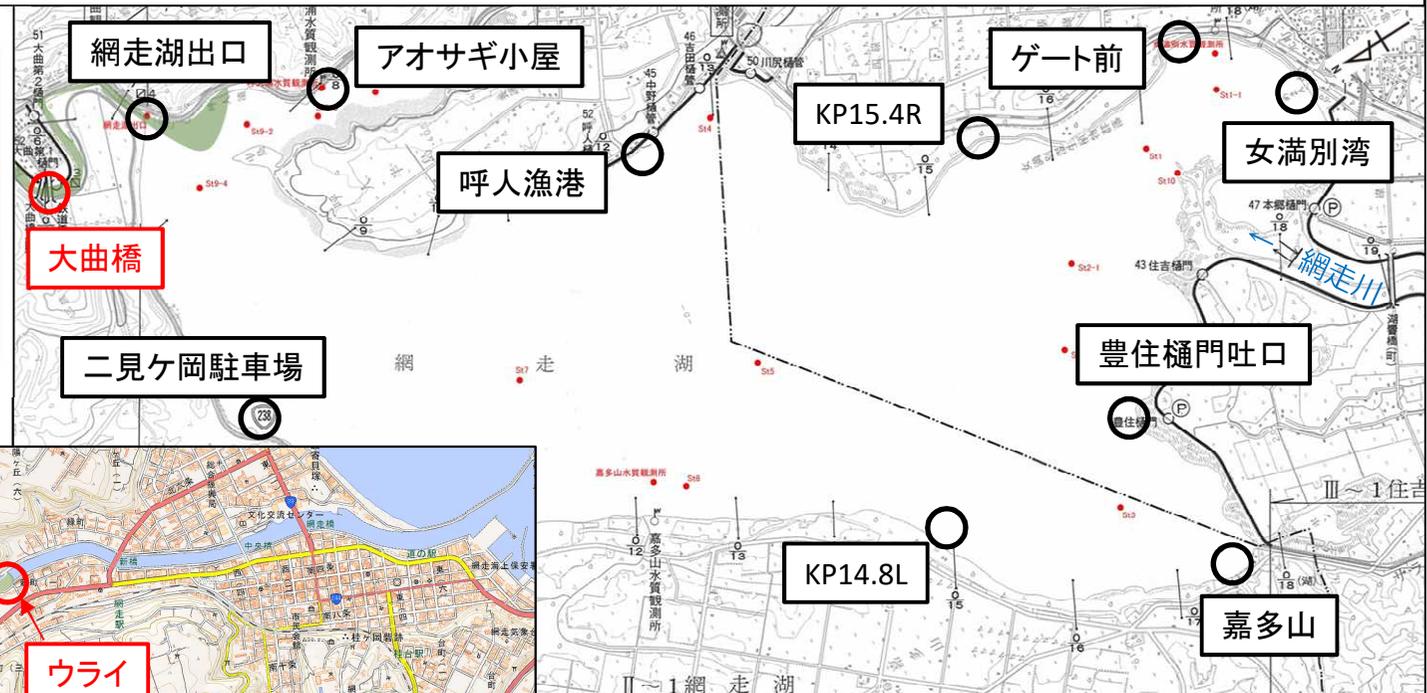
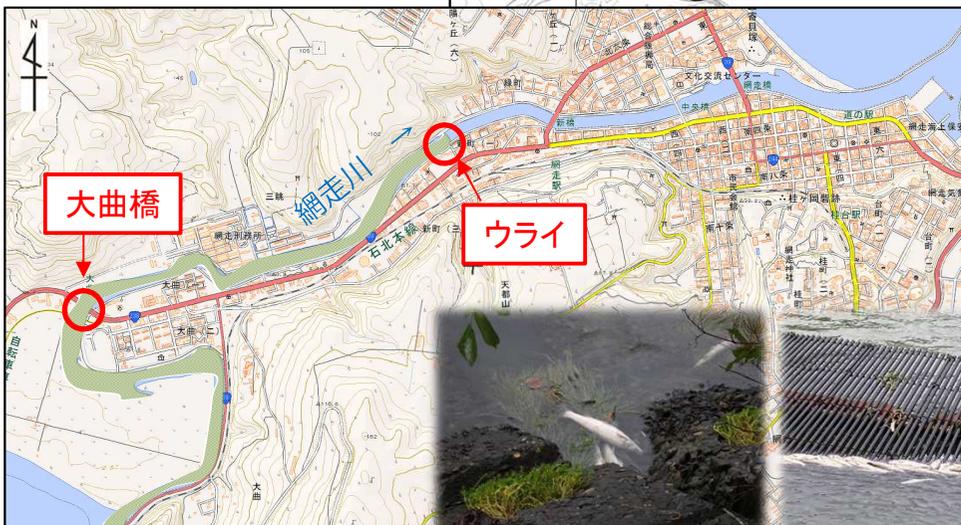
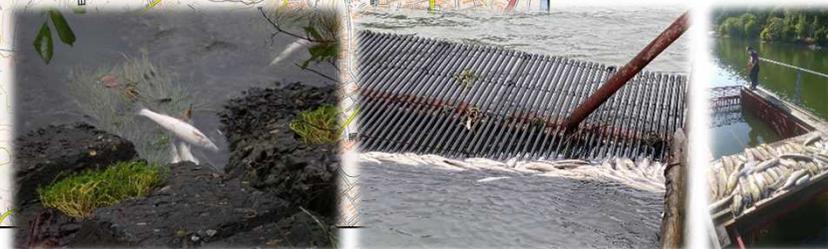
魚類へい死確認箇所

ウライでの魚類へい死状況  
(令和2年9月27日撮影)

凡例 (9月27日時点)  
 ■ 青潮範囲 (オリーブ色濁)  
 ○ 水質観測地点 (DO等)

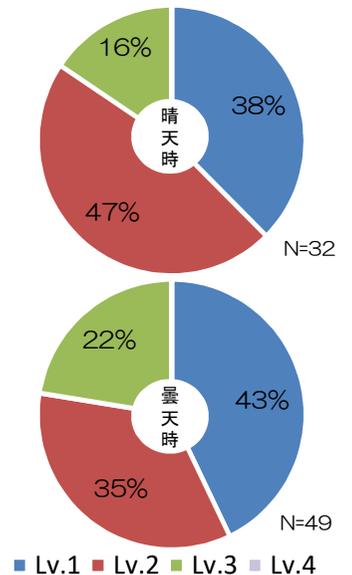
アオコ観測結果 (令和元年9月30日時点)

・アオコ調査は、湖岸から目視で調査を実施しており、レベル3が7月には女満別周辺で5回、8月には二見ヶ岡周辺で4回確認された。

※ 7月から9月迄の期間で週に3回程度の頻度で、河川巡視により湖岸から目視で観測を行った結果を示す。なお、二見ヶ岡周辺は令和元年度から新規の確認箇所となった。

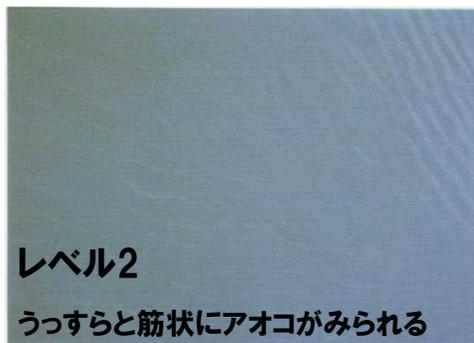
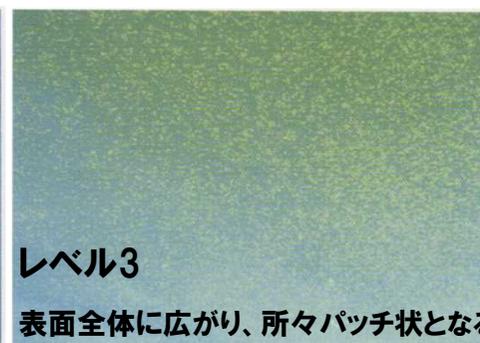
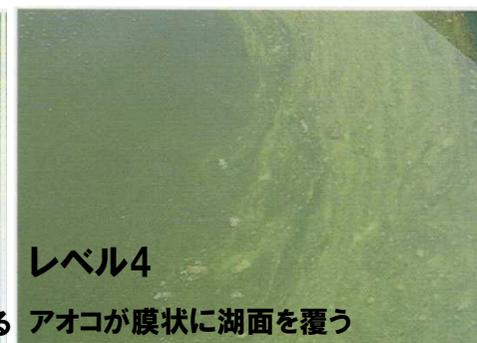
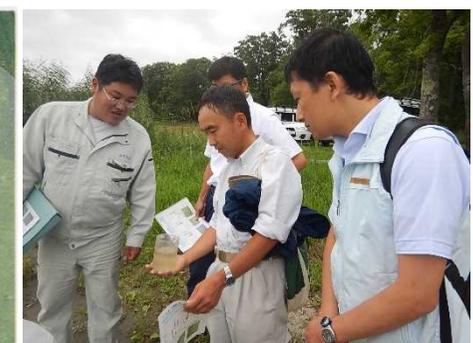
アオコ指標

【参考: 見た目アオコ指標】 アオコの状況(程度)を目視でレベル0～レベル6の7段階にレベル化したもので、国立環境研究所で開発された指標 (霞ヶ浦河川事務所HPより抜粋)

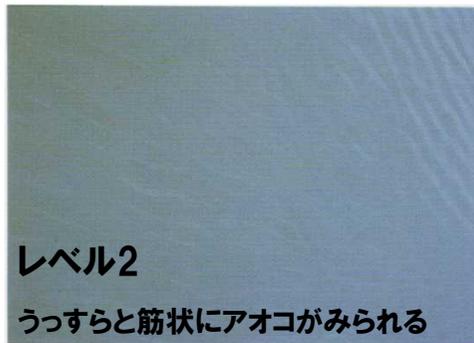
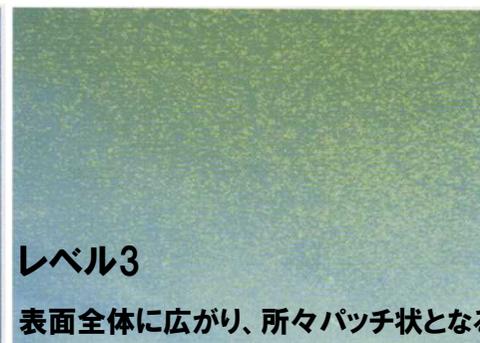
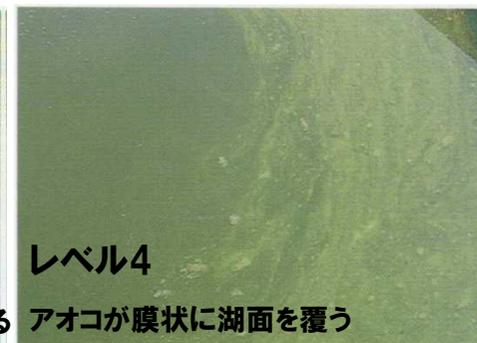
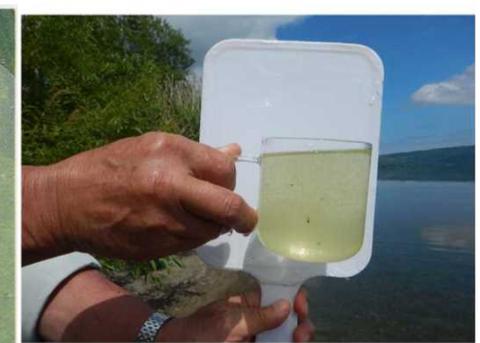
アオコ指標

【参考: 見た目アオコ指標】 アオコの状況(程度)を目視でレベル0～レベル6の7段階にレベル化したもので、国立環境研究所で開発された指標 (霞ヶ浦河川事務所HPより抜粋)
