第2回網走川河川整備計画検討会

(第1回検討会の補足説明)

平成24年6月1日

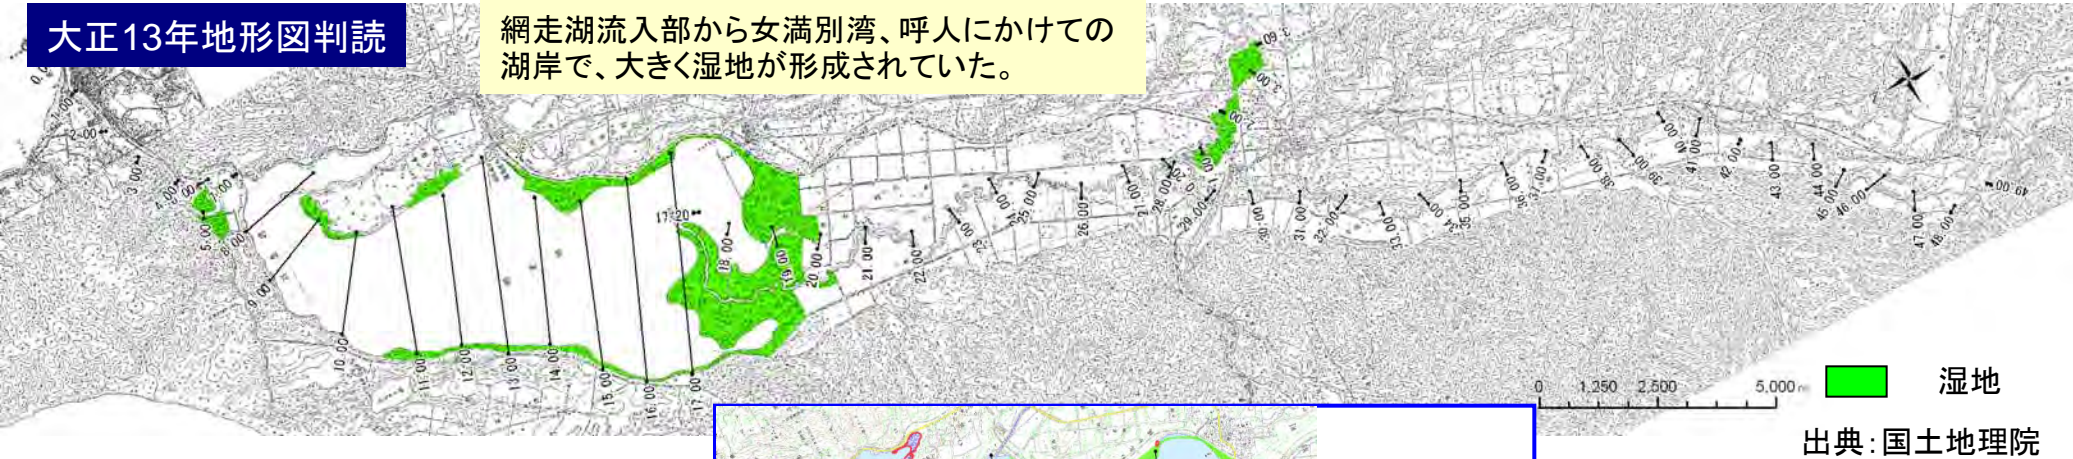
大正13年地形図判読

網走湖流入部から女満別湾、呼人にかけての湖岸で、大きく湿地が形成されていた。

- ・大正時代の地形図判読によれば、湿地は網走湖周辺及び美幌川沿川に多く分布していた。
- ・平成3年の地形図判読によれば、網走湖周辺部にのみ分布が確認されている。

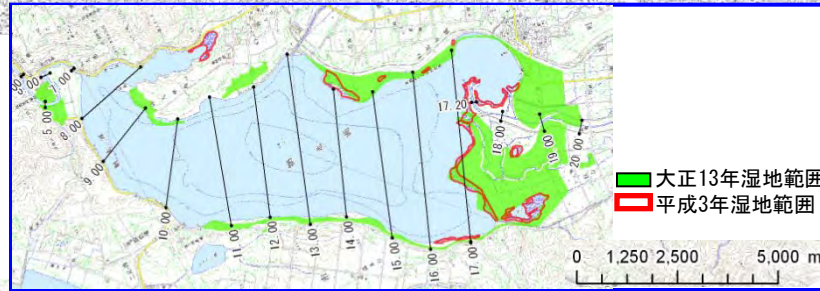
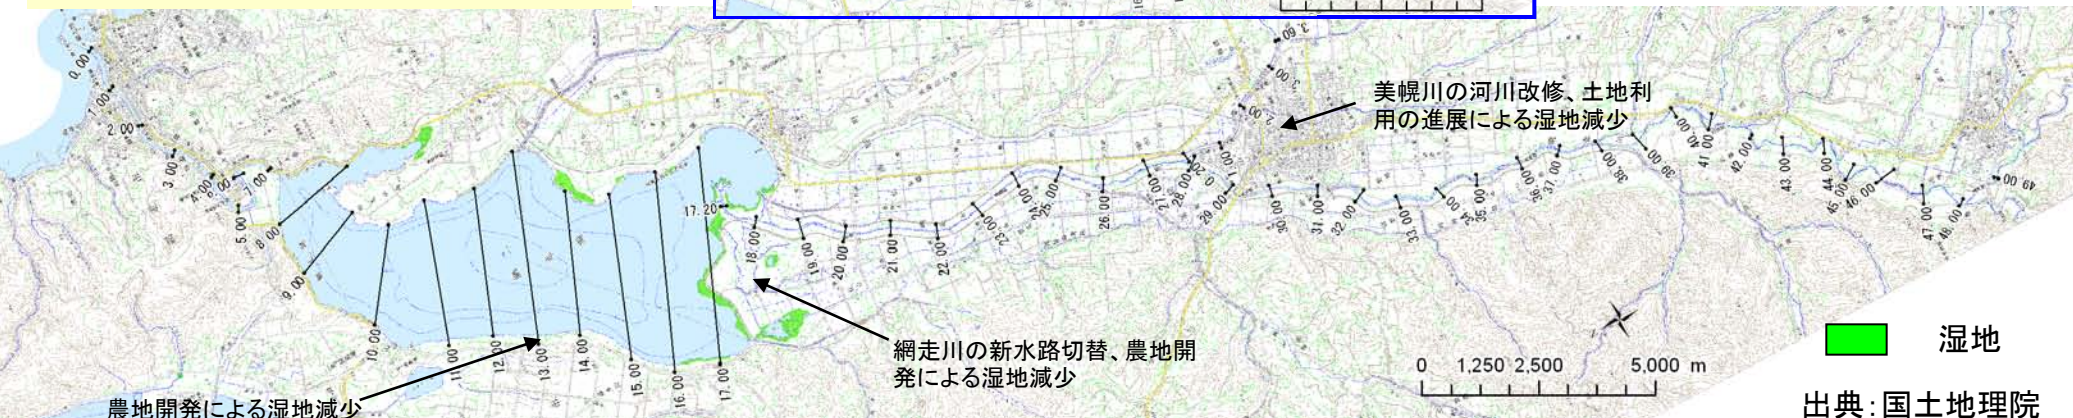
平成3年地形図判読

現在は流入部左岸側に多く分布している。

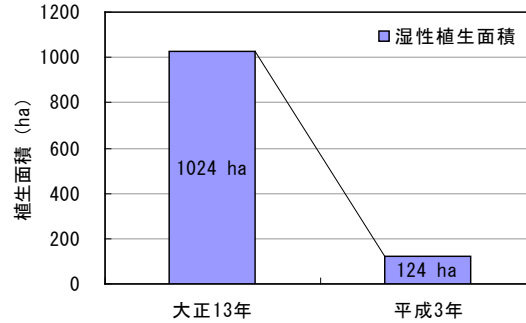
◆長期的な湿性植生面積の変化（地形図判読）

- 大正13年と平成3年の地形図から湿地面積を判読し比較すると、面積は1,024haから124haに減少している。現在は網走湖周辺に湿地を確認できる。
- 変化の要因としては、大正13年と平成3年の地形図の変化から河川改修や農地開発、土地利用等の進展が考えられる。
- 平成4年と平成19年の河川水辺の国勢調査結果から湿地面積を比較すると、103haから100haと漸減傾向が見られる。

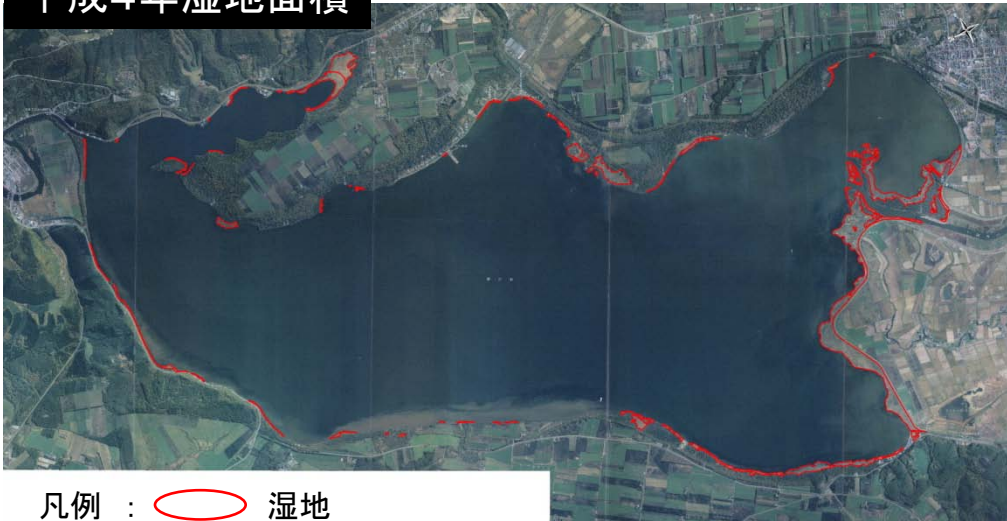
平成4年湿地面積

網走湖周辺湿地の変化

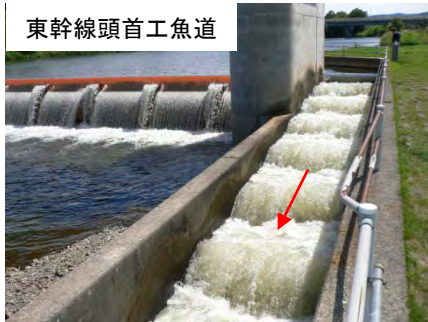
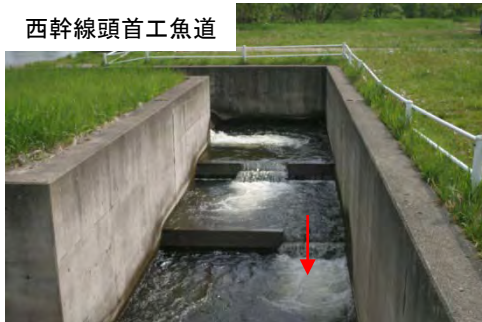
◆サケ科魚類の生活史と調査実施時期

- ・河川水辺の国勢調査及びサケ産卵床調査より、9月上旬に頭首工より上流区間でサケ産卵床やカラフトマス、サクラマスが確認されていることから、頭首工がサケ科魚類の遡上を著しく阻害していると考えられる。

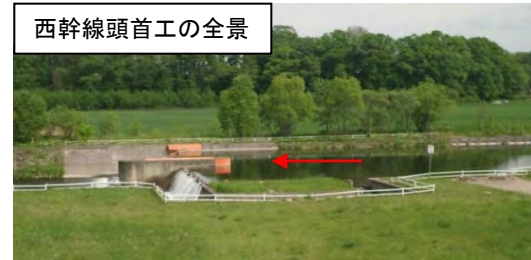
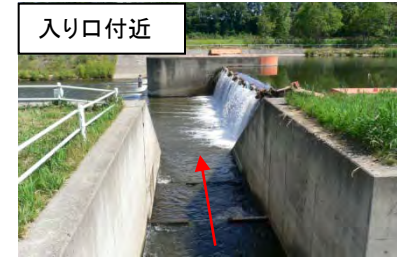
◆金岩ら¹⁾による西幹線頭首工のサケ科魚類の利用状況

- ・金岩らによると、西幹線頭首工魚道において魚道利用実態調査が実施されており、サケ科魚類等の遡上が確認されている。

- ・調査期間：農業用取水が行われている5/7~9/9のうち、6/17~9/9の期間（平成21年）
- ・階段式魚道（8段）の各段を仕切り、サデ網で採捕。

- ・6/17~9/9までの調査で3科9種2,759個体を確認。
- ・サケ科魚類では、アメマス、ヤマメ、ニジマス、サクラマス、ヒメマス、カラフトマス、シロサケを確認。
- ・サケ科魚類では、ヤマメが最も多く338個体を確認。
- ・サケ科以外では、ウグイ、フクドジョウを確認。

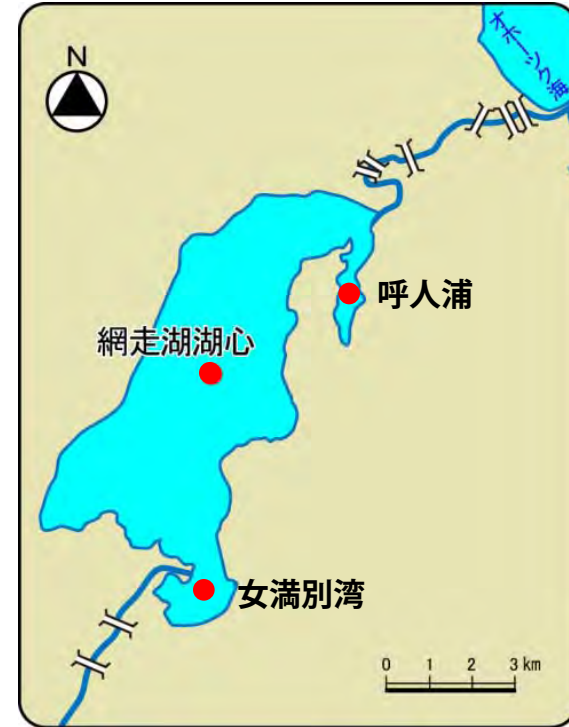
- COD、T-Pの値は、女満別湾は横ばい、湖心、呼人浦は減少傾向にあるが、環境基準値を超過している。

水質測定水深：網走湖湖心、女満別、呼人浦 表層（水面下0.5m）

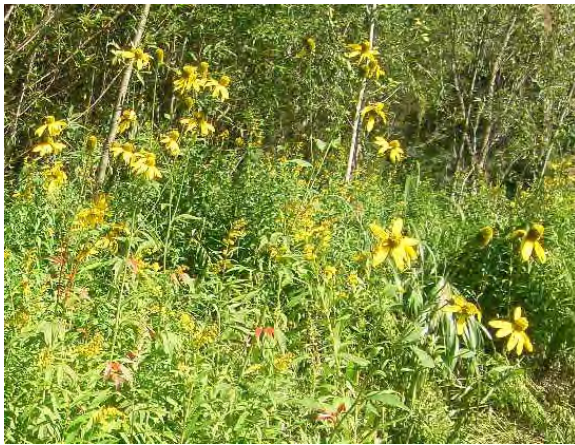
オオハンゴンソウの確認

- ・工事実施に向けて高水敷でオオハンゴンソウが確認された場合、分布調査を実施し、防除作業を実施している。
- ・また、河川水辺の国勢調査等で外来植物の侵入・拡大状況を把握するとともに、地域住民や関係機関との協働により、適切に対策を行うよう努めていく。

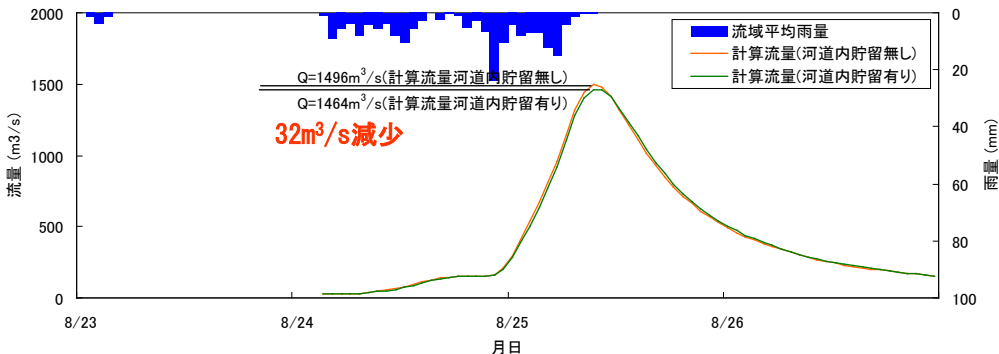
下流河道(本郷地点)への流量低減効果

流下能力に余裕がある区間を対象に河道内貯留効果を考慮した場合、本郷地点のピーク流量は32m³/s減少し、網走湖の水位は0.7cm低下する。

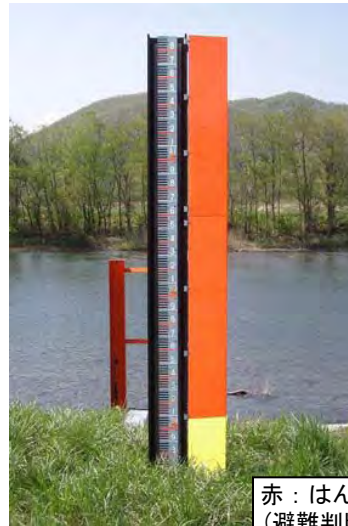
わかりやすい量水標の例

赤：はん濫危険水位
(避難判断水位)
黄：はん濫注意水位

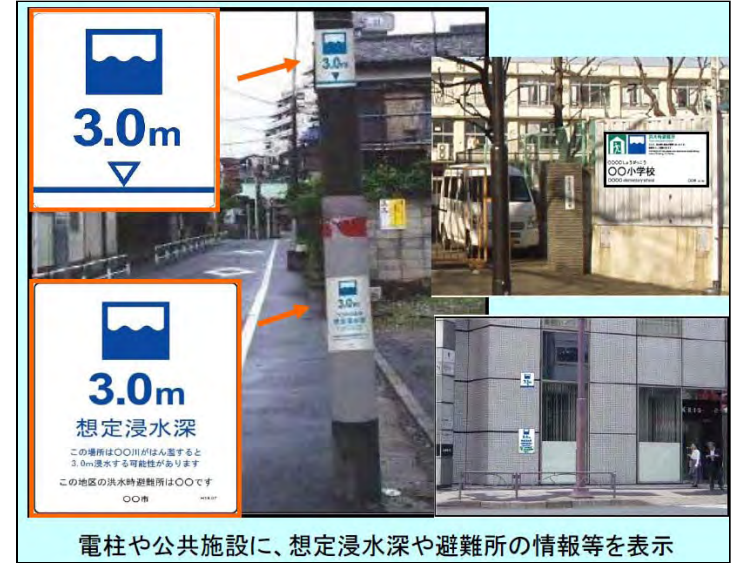
まるごとまちごとハザードマップ(標識設置イメージ)

【洪水関連図記号】
JIS規格(案内用図記号) 28210:2006

当該地域が洪水の影響を受ける可能性がある地域であることを示す。

当該地域が堤防によって洪水から守られている(河川のはん濇時には浸水する可能性がある)地域であることを示す。

災害時の避難先となる安全な建物を示す。
