# 平成19年常呂川の濁水に関する 流域対策検討会

H19.8.30

# 降雨時の流域の状況

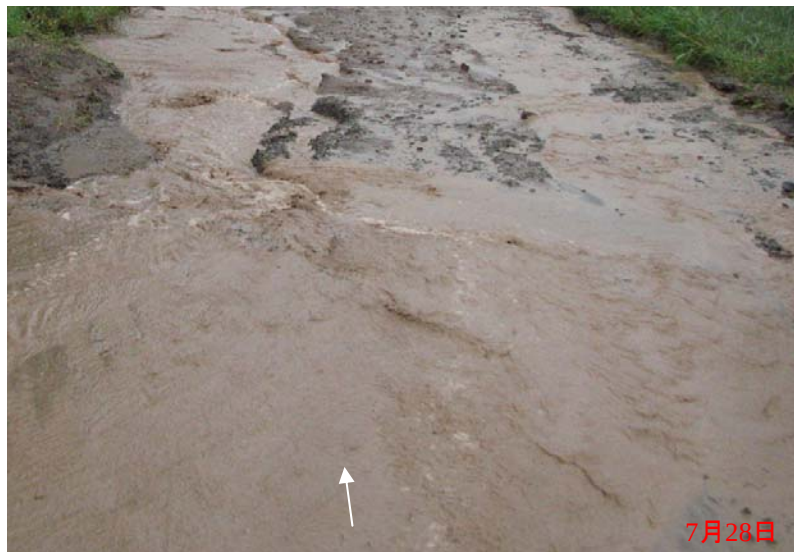
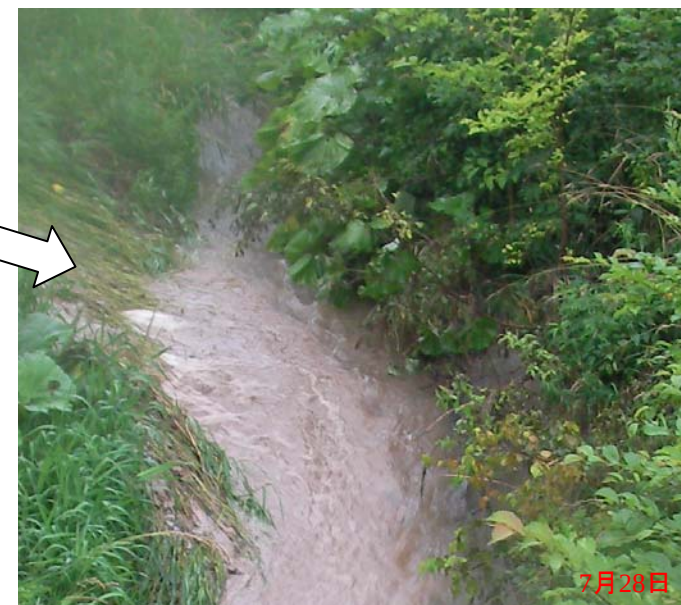
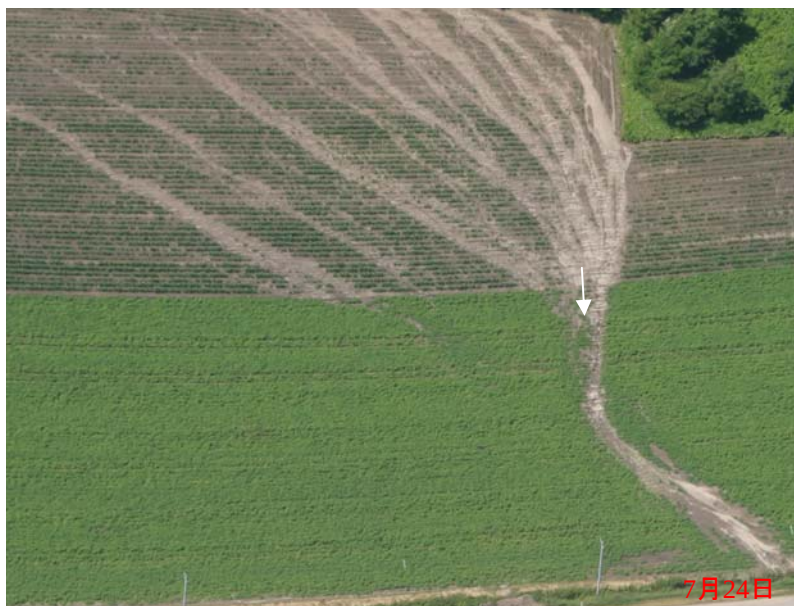
集中的な降雨により、畑の表土や道路の材料が流出、濁度成分として下流に流出するとともに畑、道路自体が被害を受けている。

畑や道路を  
流下した流水

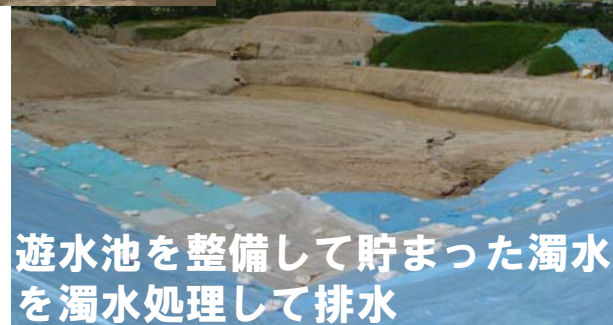
実施中の事業地（支庁）

濁水処理機

遊水池を整備して貯まった濁水を濁水処理して排水

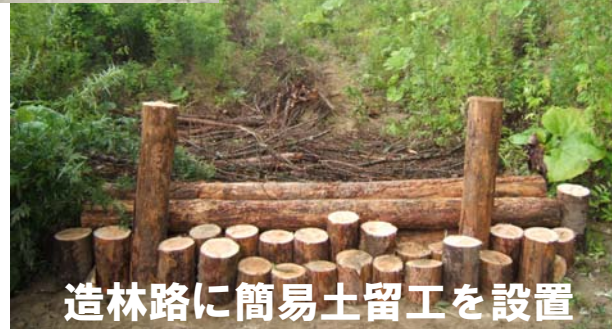
造林路（支庁）

造林路に簡易土留工を設置

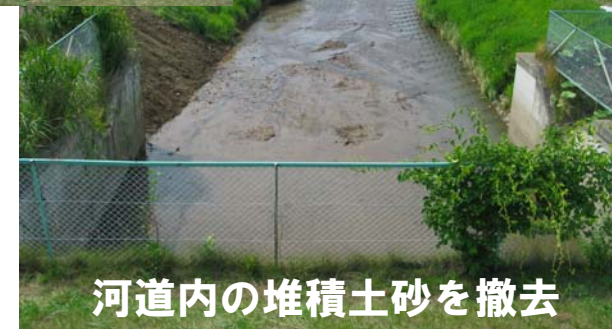
オシマ川（土現）

河道内の堆積土砂を撤去

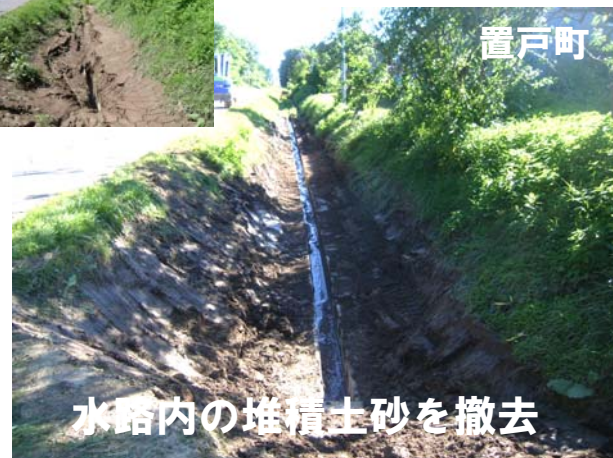
置戸町

水路内の堆積土砂を撤去

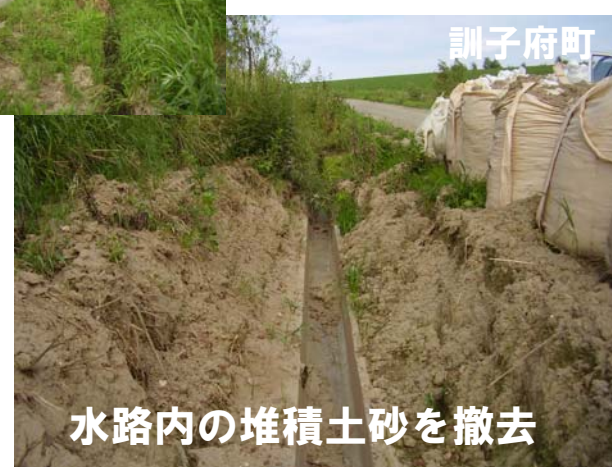
訓子府町

水路内の堆積土砂を撤去

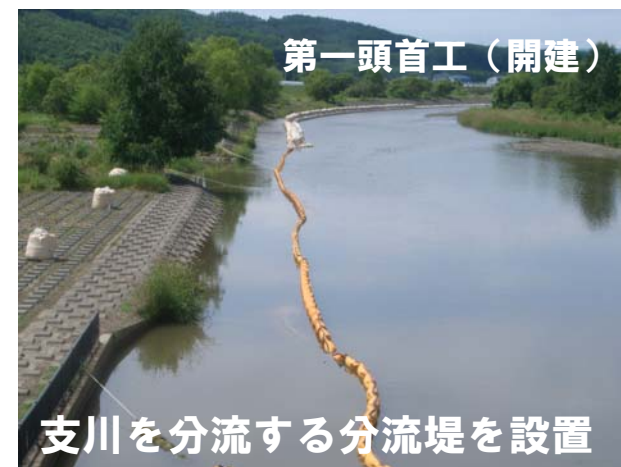
第一頭首工（開建）

支川を分流する分流堤を設置

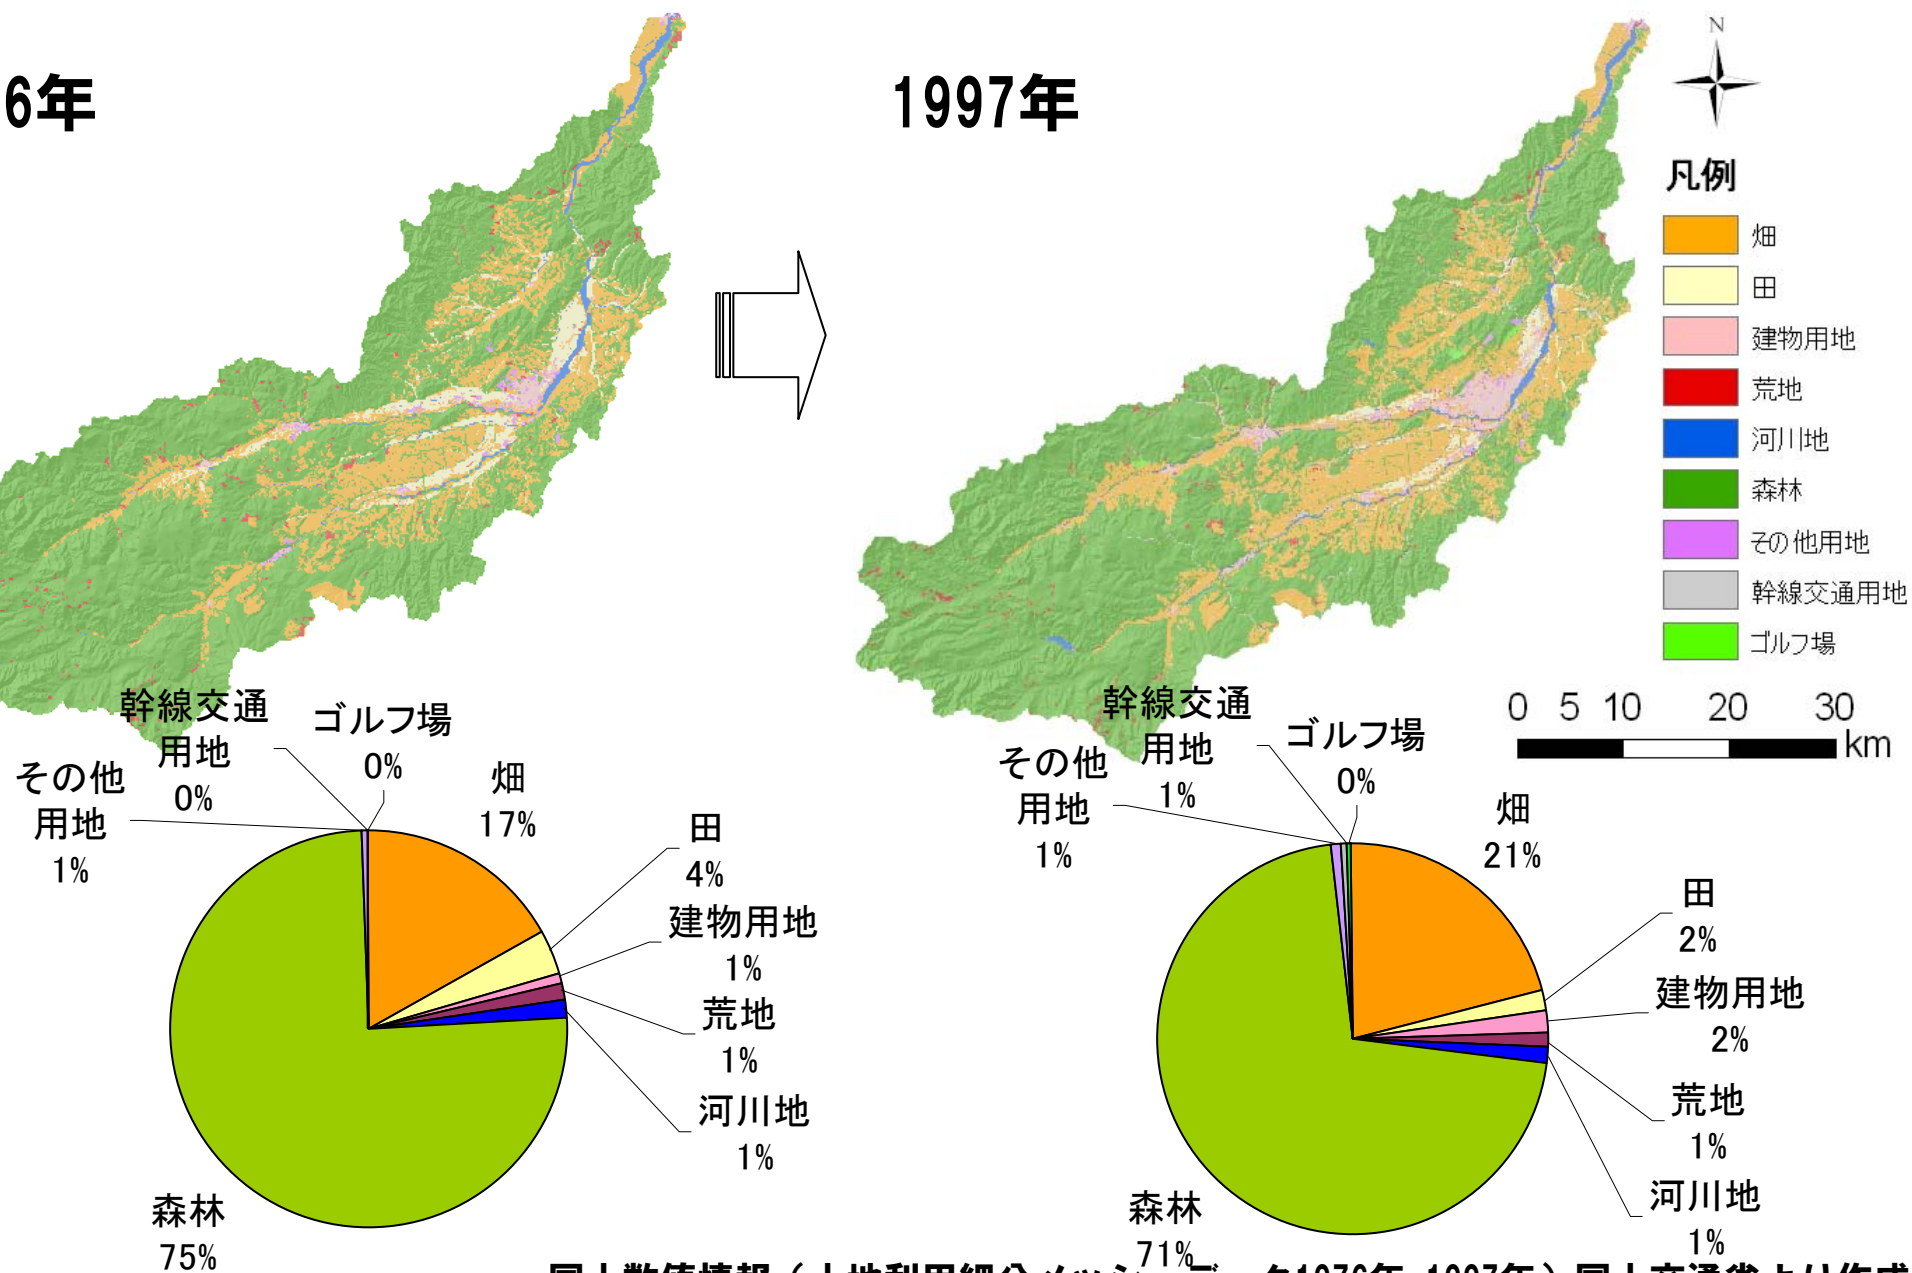
森林、田が減少し、畑、建物用地等が増加している。

1976年

1997年

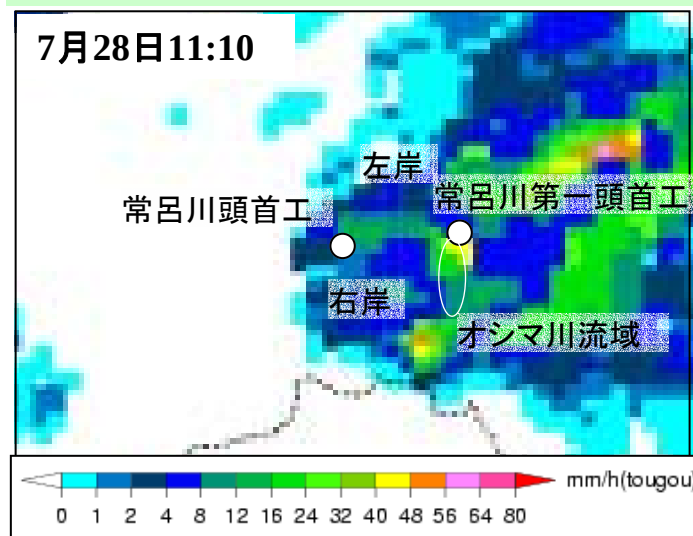
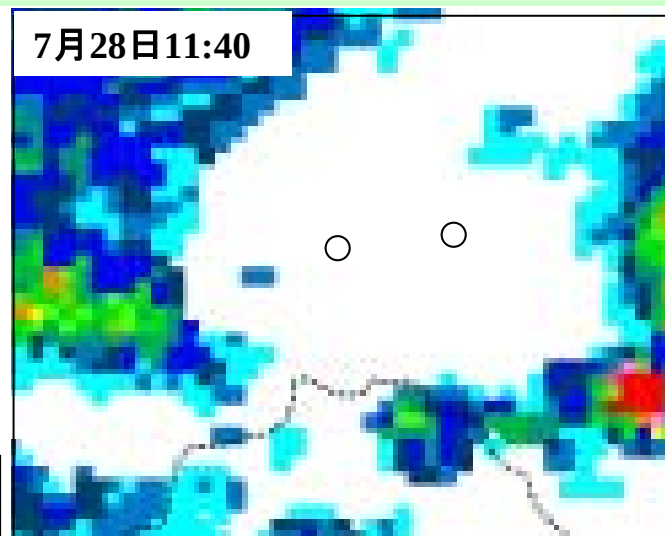
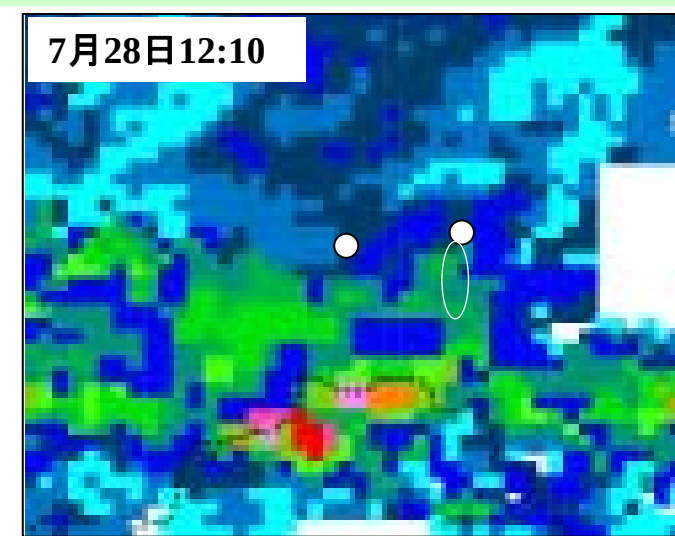
# 7月28日の降雨

10:30～11:30にかけて、第一頭首工上流の左岸側を中心に比較的強い降水強度が西から東へ移動。

11:55 第一頭首工右岸で8,000※近い濁度を観測 ⇒ 第一頭首工直上流付近で降雨が発生し、短時間で頭首工付近で高濁度。

12:00～12:30にかけて、同じく右岸側を中心に比較的強い降水強度が西から東へ移動。

12:10 オシマ川本川合流点近くで28,000の濁度を計測

12:15 第一頭首工で4,200 ※まで濁度低下

12:55 オシマ川中流部で26,000の濁度を計測

⇒ 支川からの高濁度の流入継続の一方、本川流量が増加してきており、濁度は低下したと考えられる。

**本川の流量が少ない降水の初期において、流量が少ないが高濁度の支川流入により、一時的に本川が高濁度となったと考えられる。**

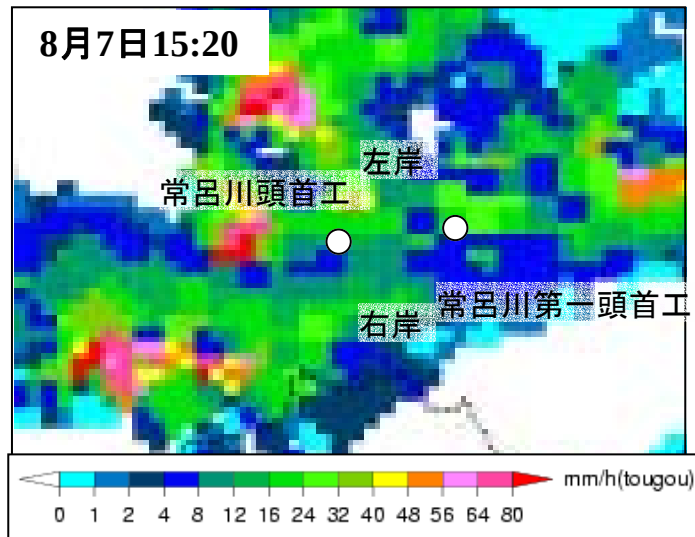
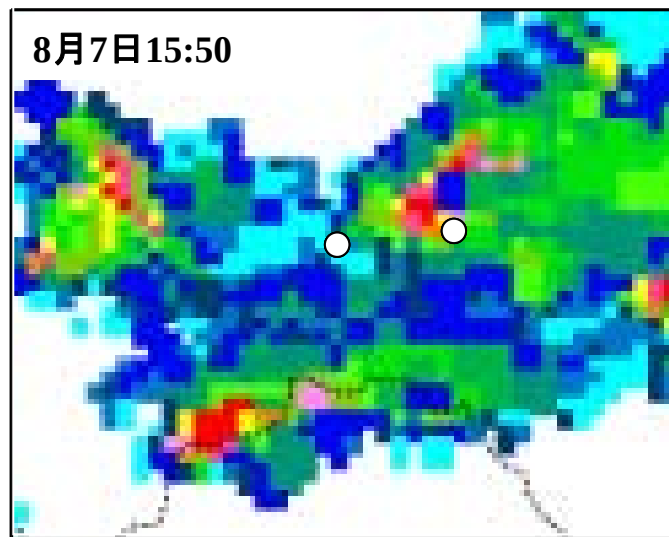
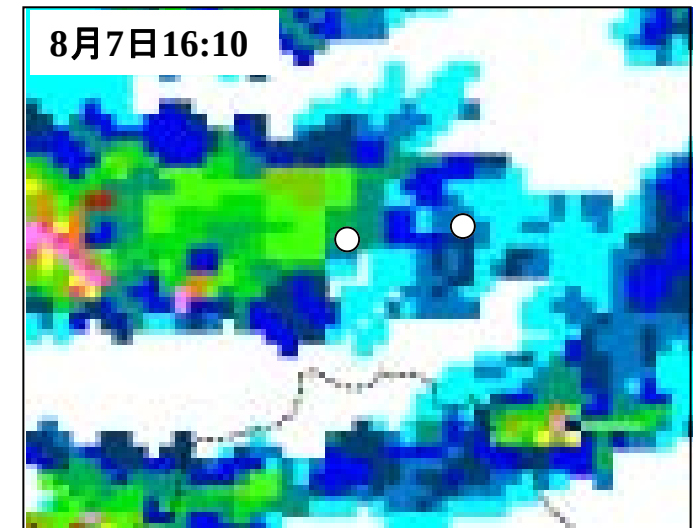
15:00～17:00 常呂川頭首工より上流から第一頭首工上流左岸側を中心に比較的強い降水強度が西から東に移動。

16:30 オシマ川で濁度がピークを取る。濁度2,700。

17:00 第一頭首工で濁度のピークをとるが、濁度4,500 このとき流量は約40m<sup>3</sup>/s程度。

一方で、16:00～17:00の間の常呂川～第一頭首工間の右支川の濁度は5～2,700。

⇒左の支川から高濁度の流入があったと考えられるが、本川の流量も大きかったので濁度も比較的大きくないと考えられる。

17:30 常呂川頭首工直上流左岸の愛の川で濁度のピーク6,700。

18:00 常呂川頭首工直下流右岸のホロイッチャン川で濁度のピーク5,800。

**高濁度の発生する支川は降水分布等の状況により異なり、本川の流量が比較的大きい場合、濁度は比較的低いと考えられる。**

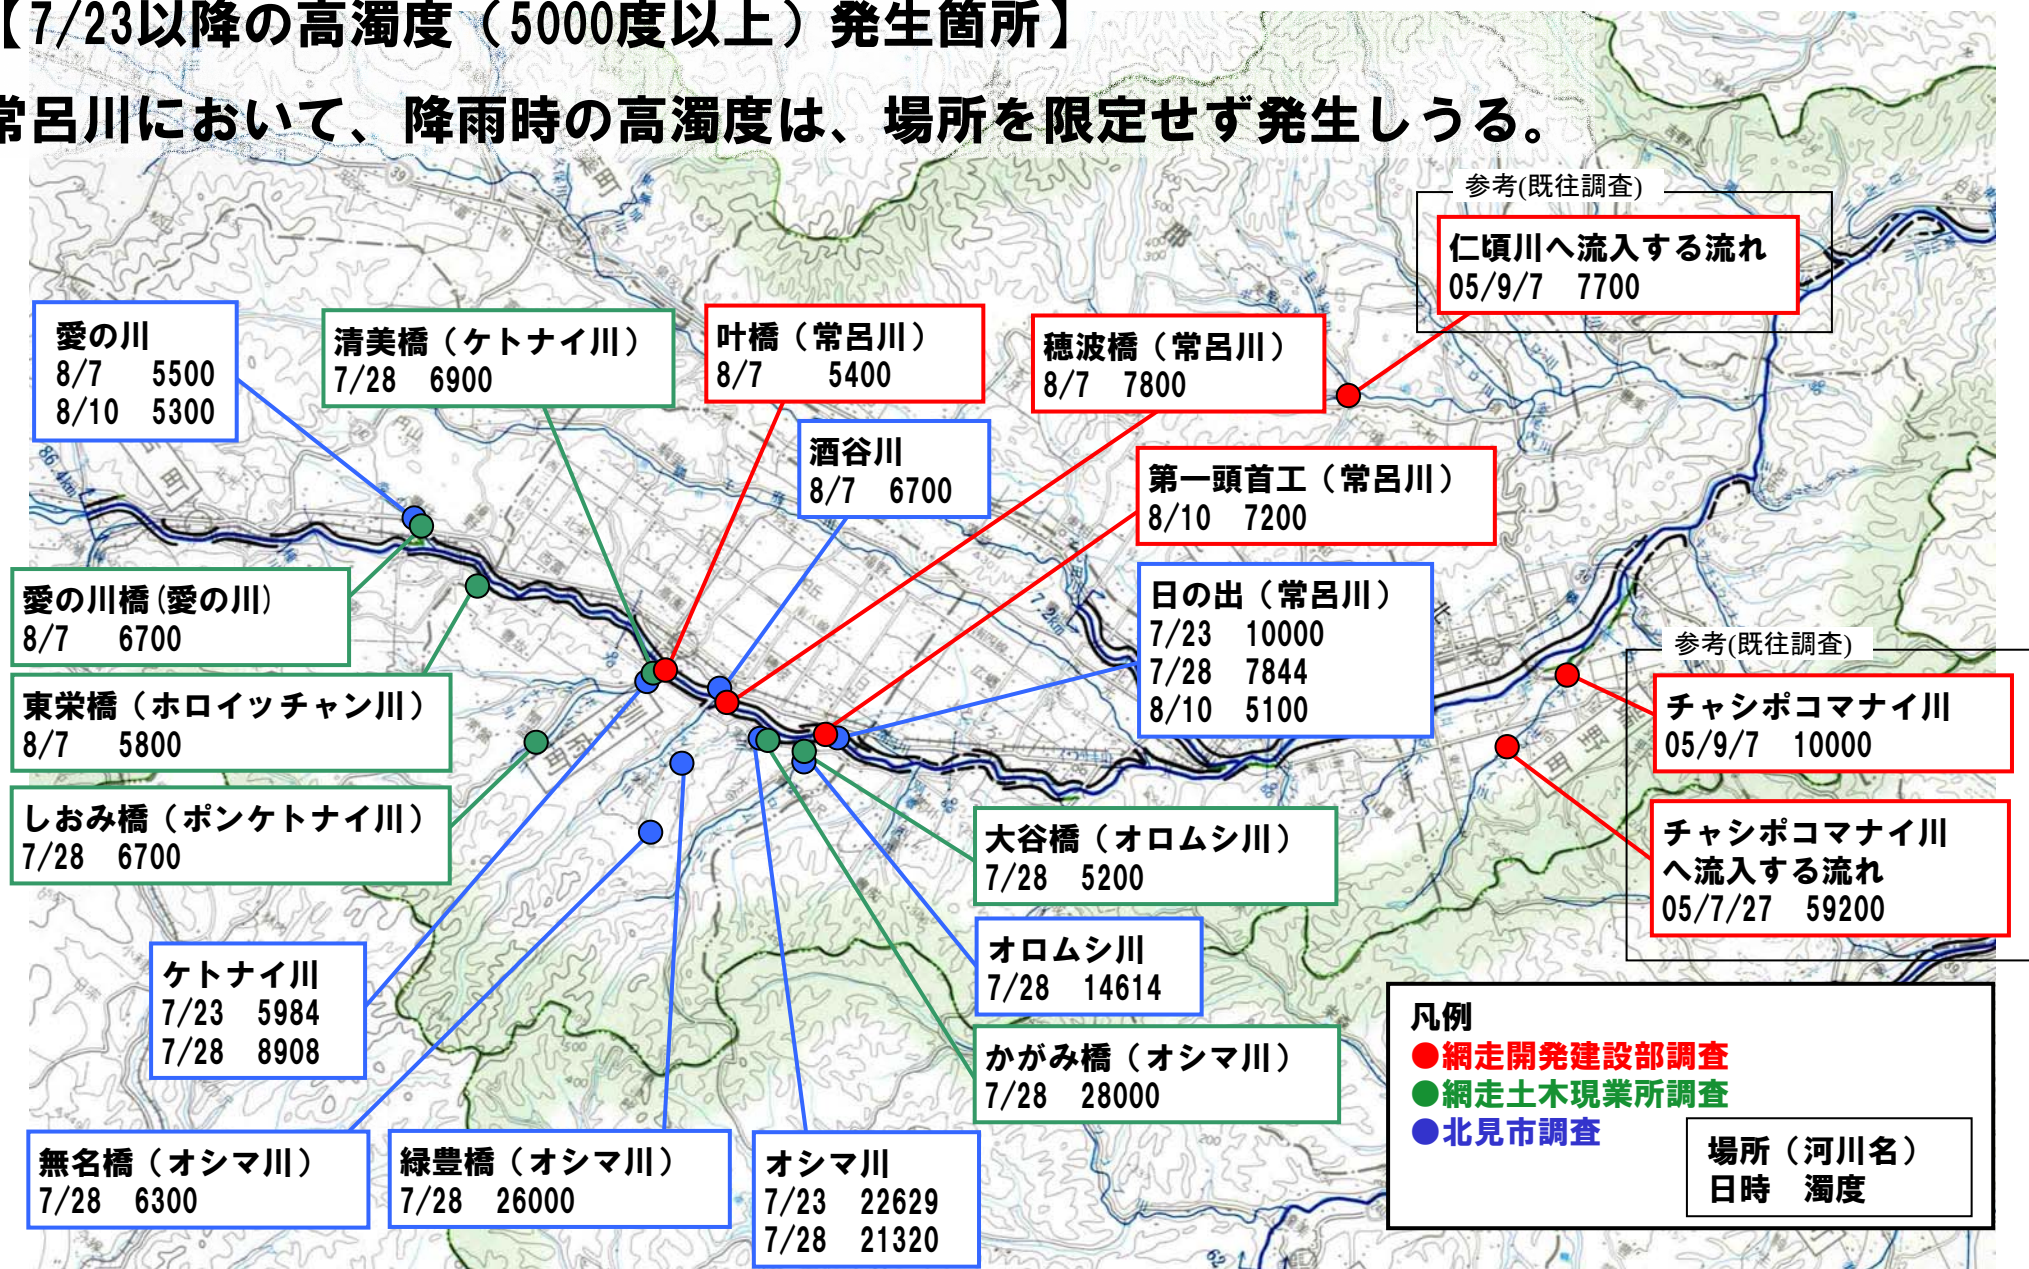
## 【7/23以降の高濁度（5000度以上）発生箇所】

常呂川において、降雨時の高濁度は、場所を限定せず発生しうる。

記載は一連の観測の最大値時のみ、ピーク付近の値ではないものもある、観測場所は、適宜選択。

・雨の降り方等により、高濁度が発生する支川は異なり、高濁度が発生は、必ずしも第一頭首工直上流部特有の現象ではなく、場所を限定せず発生しうるものと考えられる。

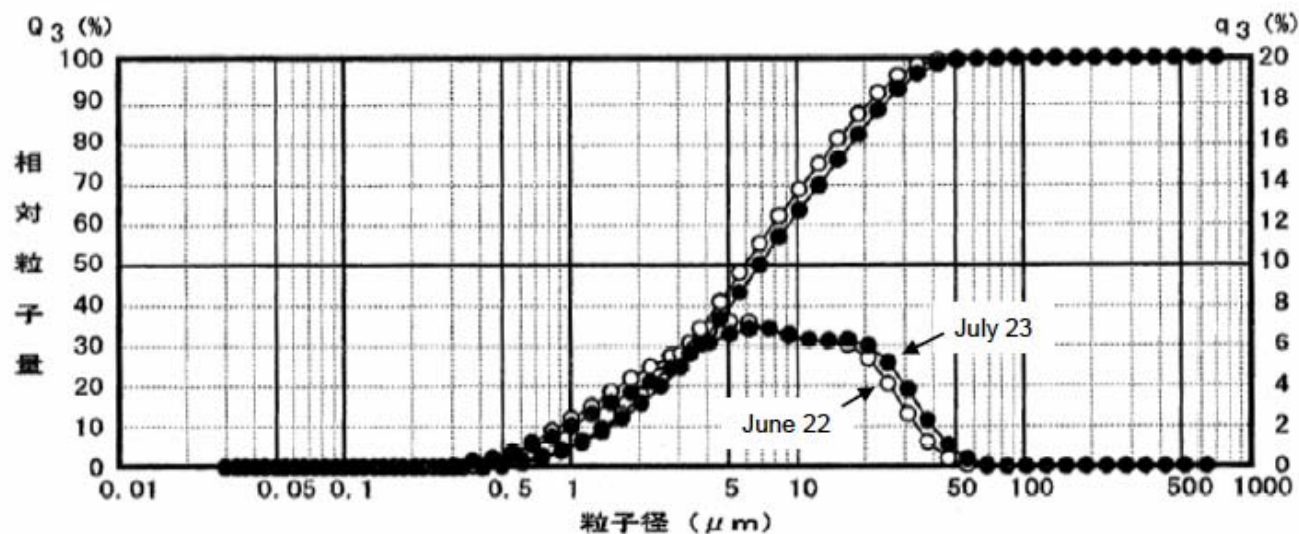
図 1-4 6 月 22 日および 7 月 23 日に発生した濁水中粒子の粒径分布

濁度の成分は50  $\mu\text{m}$ 未満の微粒子。

June22:浄水場、July23:取水口付近  
採水後一定時間が経過しており、粒子が結合している可能性があり、さらに細かい可能性もある。

・濁度の主な成分はごく細かい粒子であると考えられ、沈降等による対応は慎重な検討が必要。一方で濁度成分の流域からの流出抑制が効果的と考えられる。

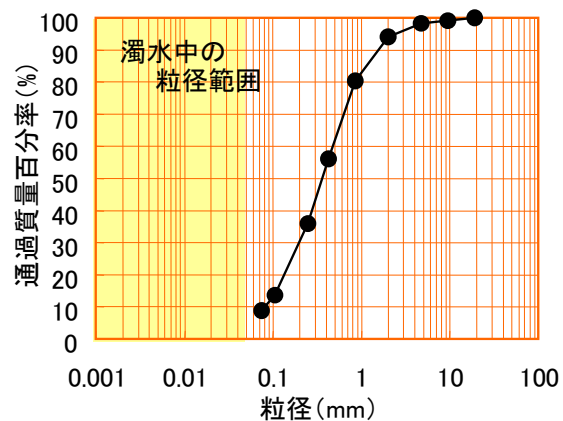
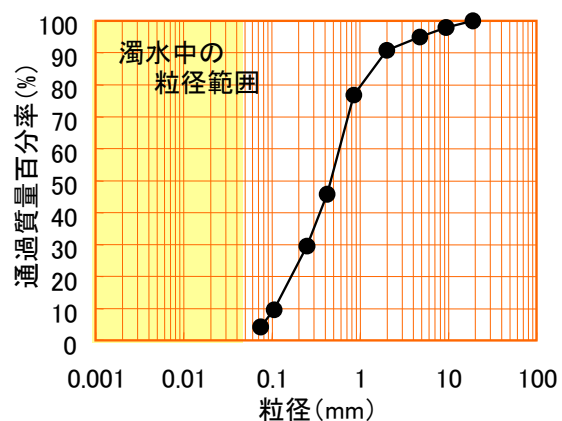
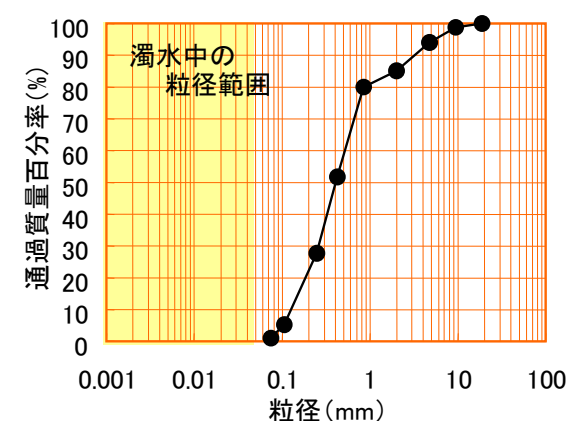
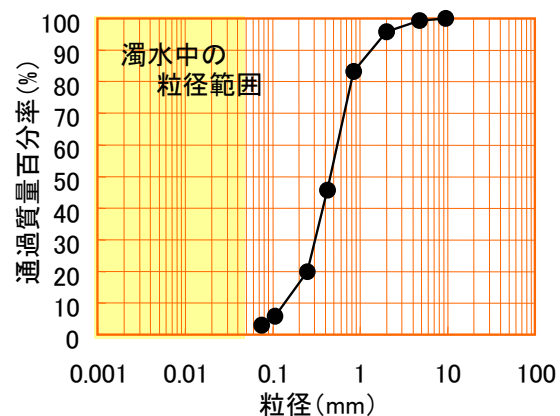
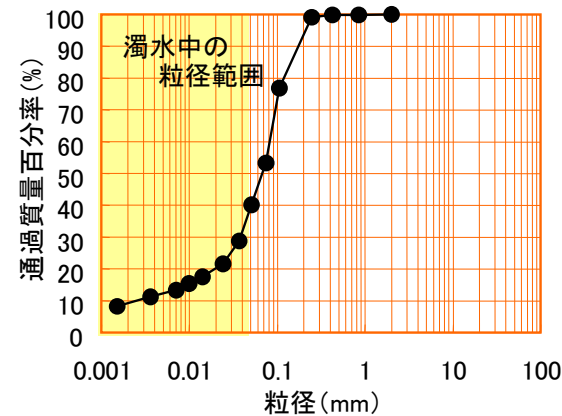
## 【8/2 オシマ川底質調査結果】

濁度成分と考えられるオーダーの粒子を下流の一部の場所で確認。

上流

下流
