**「平成27年10月8日からの  
台風23号による出水の概要」  
【速報版】**

国土交通省 北海道開発局

網走開発建設部

平成27年10月14日

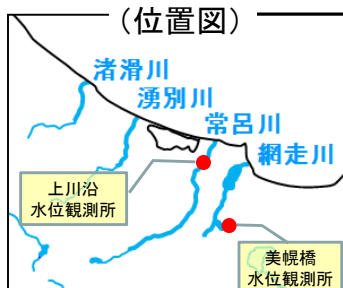
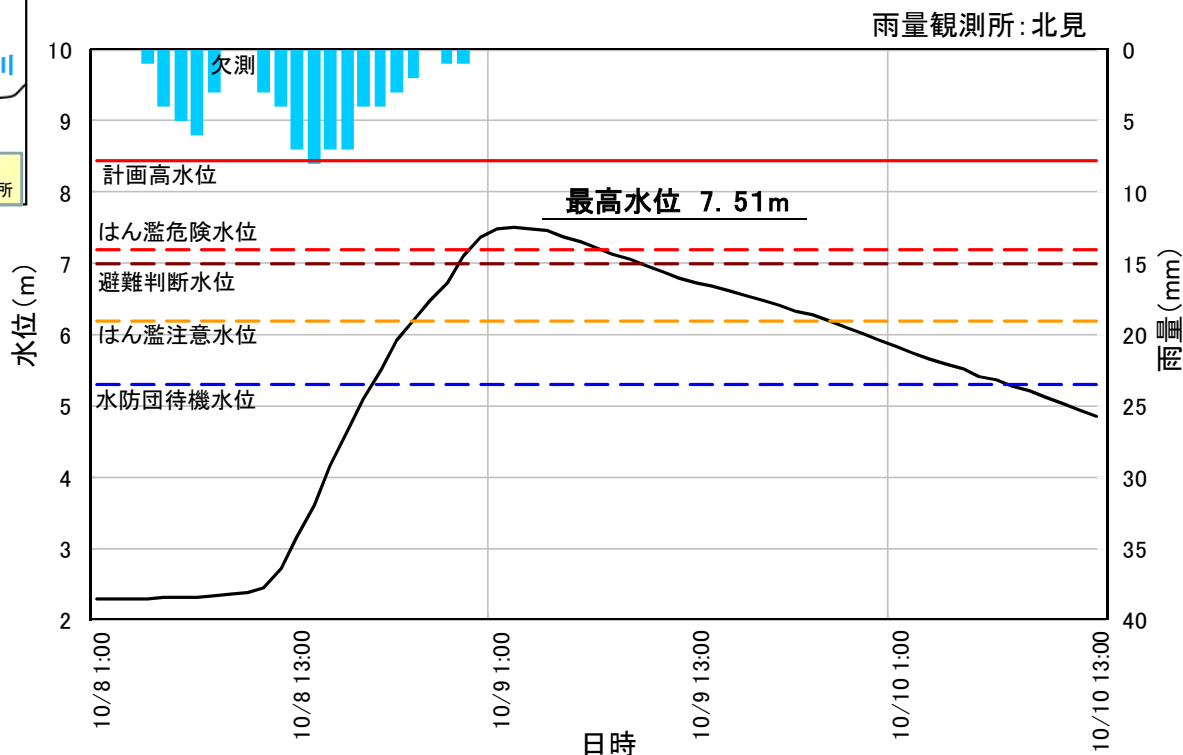
常呂水系常呂川 上川沿地点の水位の状況

- はん濫危険水位を超過: 1河川1観測所  
かみかわぞい  
・常呂川: 上川沿
- 避難判断水位を超過: 1河川1観測所  
びほろばし  
・網走川水系美幌川: 美幌橋
- はん濫注意水位を超過: 4河川10観測所  
びほろ ほんごう かわじりぎょしょう おおまがり  
・網走川: 美幌、本郷、川尻漁場、大曲
- ・常呂川: 忠志、太茶苗、河口  
ちゅうし ふとちやなえ かこう
- ・湧別川: 中湧別  
なかゆうべつ
- ・渚滑川: ウツツ橋、渚滑橋  
しよこつばし
- 水防団待機水位を超過: 2河川2観測所  
つべつ  
・網走川: 津別  
かみしよこつ  
・渚滑川: 上渚滑

■ 今回の出水では、上川沿水位観測所(常呂川)において、はん濫危険水位を超過。美幌橋水位観測所(美幌川)において、避難判断水位を超過したほか、網走川、常呂川、湧別川、渚滑川の水位観測所において、はん濫注意水位を超過しました。

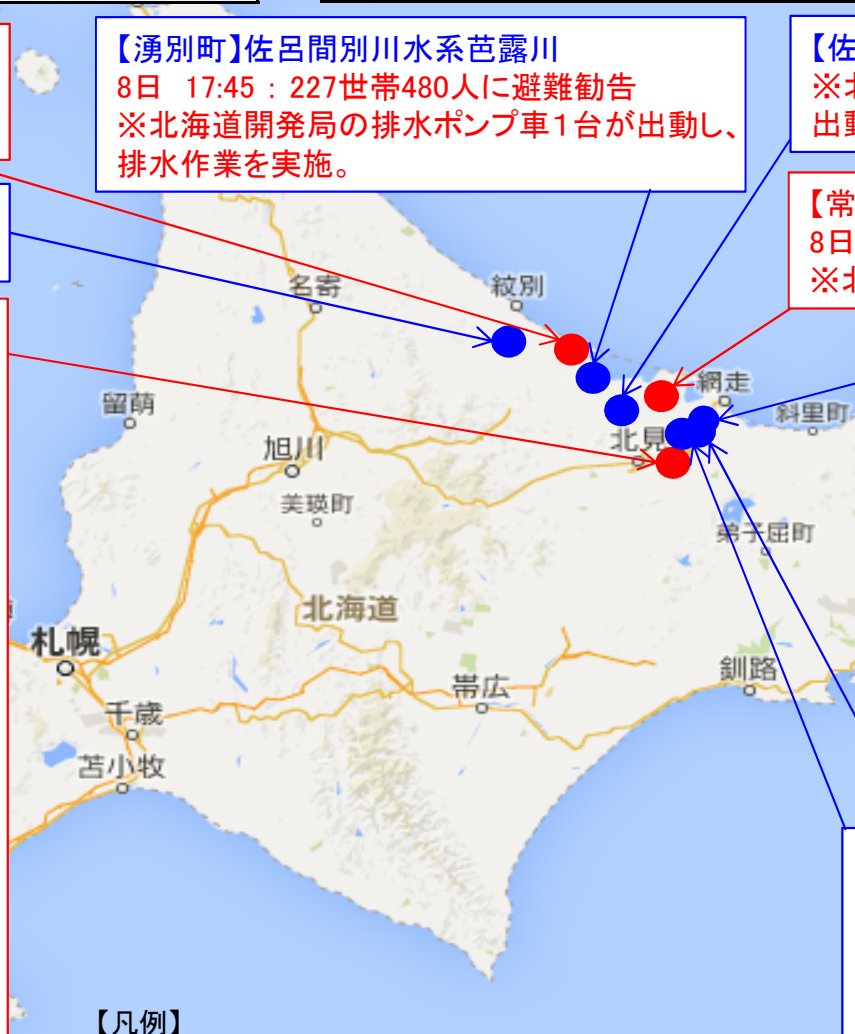
【美幌町】網走川水系美幌川  
 8日 19:00 避難判断水位超過(美幌橋)  
 内水氾濫で約34haが冠水  
 8日 15:35 避難勧告 309戸644人(日の出)  
 17:00 避難勧告 212戸426人(美芳、報徳)  
 20:00 避難指示 避難対象:503戸1029人  
 (日の出、美芳)

【大空町】網走川水系女満別川  
 堤防の一部欠壊L=10m  
 破堤幅 L=10m、浸水面積:約1ha  
 8日 17:55 : 1世帯3人に避難指示

【大空町】網走川水系サラカオーマキキン川  
 堤防の一部欠壊L=30m  
 ※北海道開発局の排水ポンプ車2台、照明車1台が出動し、排水作業を実施。  
 ※現地にTEC-FORCE2名派遣。

※北海道開発局の排水ポンプ車3台、照明車1台が出動し、排水作業を実施。  
 ※美幌町にリエゾン計4名派遣。

※北海道開発局の排水ポンプ車1台が出動し、排水作業を実施。  
 ※現地にTEC-FORCE2名派遣。  
 ※オホーツク総合振興局にリエゾン計4名派遣。

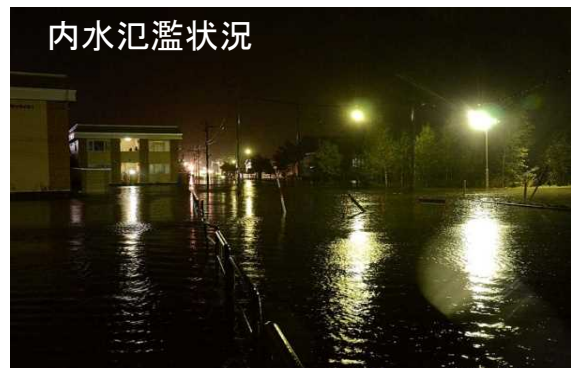
内水氾濫状況

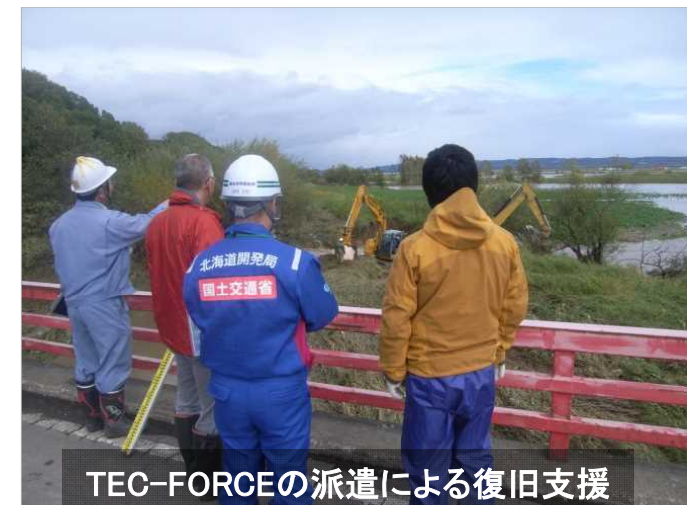
TEC-FORCEの派遣による復旧支援

- 網走開発建設部では、8日12時30分に注意体制に入り、昼夜を問わずパトロール等による河川情報の収集を行い、被害状況の早期発見に努めました。
- 美幌町・北見市・オホーツク総合振興局に計6名の現地情報連絡員(リエゾン)を派遣するとともに、浸水排除のため美幌町、大空町、湧別町及び佐呂間町へ排水ポンプ車・照明車を派遣しました。
- 北海道が管理する網走川水系女満別川及びサラカオーマキキン川において、堤防の一部決壊が発生したため緊急災害対策派遣隊(TEC-FORCE)を派遣し、被害拡大防止のための調査や応急復旧等の支援を行いました。

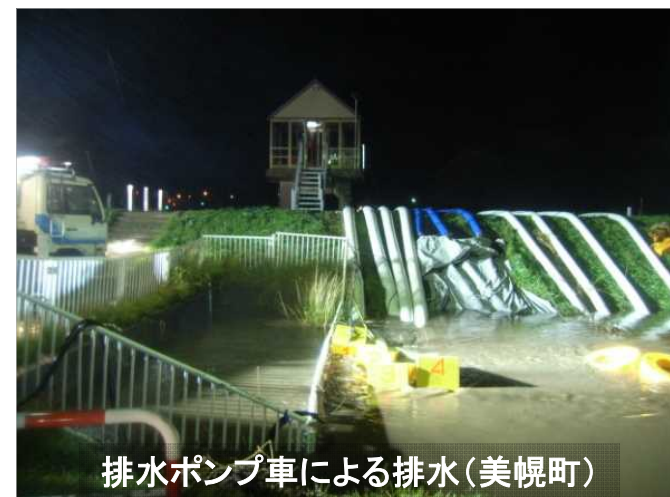
排水ポンプ車による排水(美幌町)

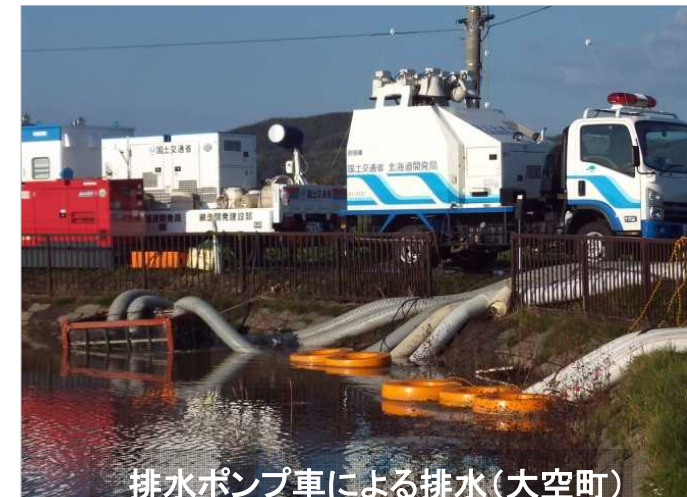
排水ポンプ車による排水(大空町)
