## 1. 流域の自然状況

### 1-1 河川・流域の概況

渚滑川は、その源を北海道のほぼ中央部にある北見山地の天塩岳(標高 1,558m)に発し、山間部の滝上町を流れ、サクルー川、立牛川等の支川を合わせ、紋別市上渚滑において平野部に出てウツツ川等の支川を合わせて、紋別市渚滑町においてオホーツク海に注ぐ、幹川流路延長 84km、流域面積 1,240km<sup>2</sup>の一級河川である。

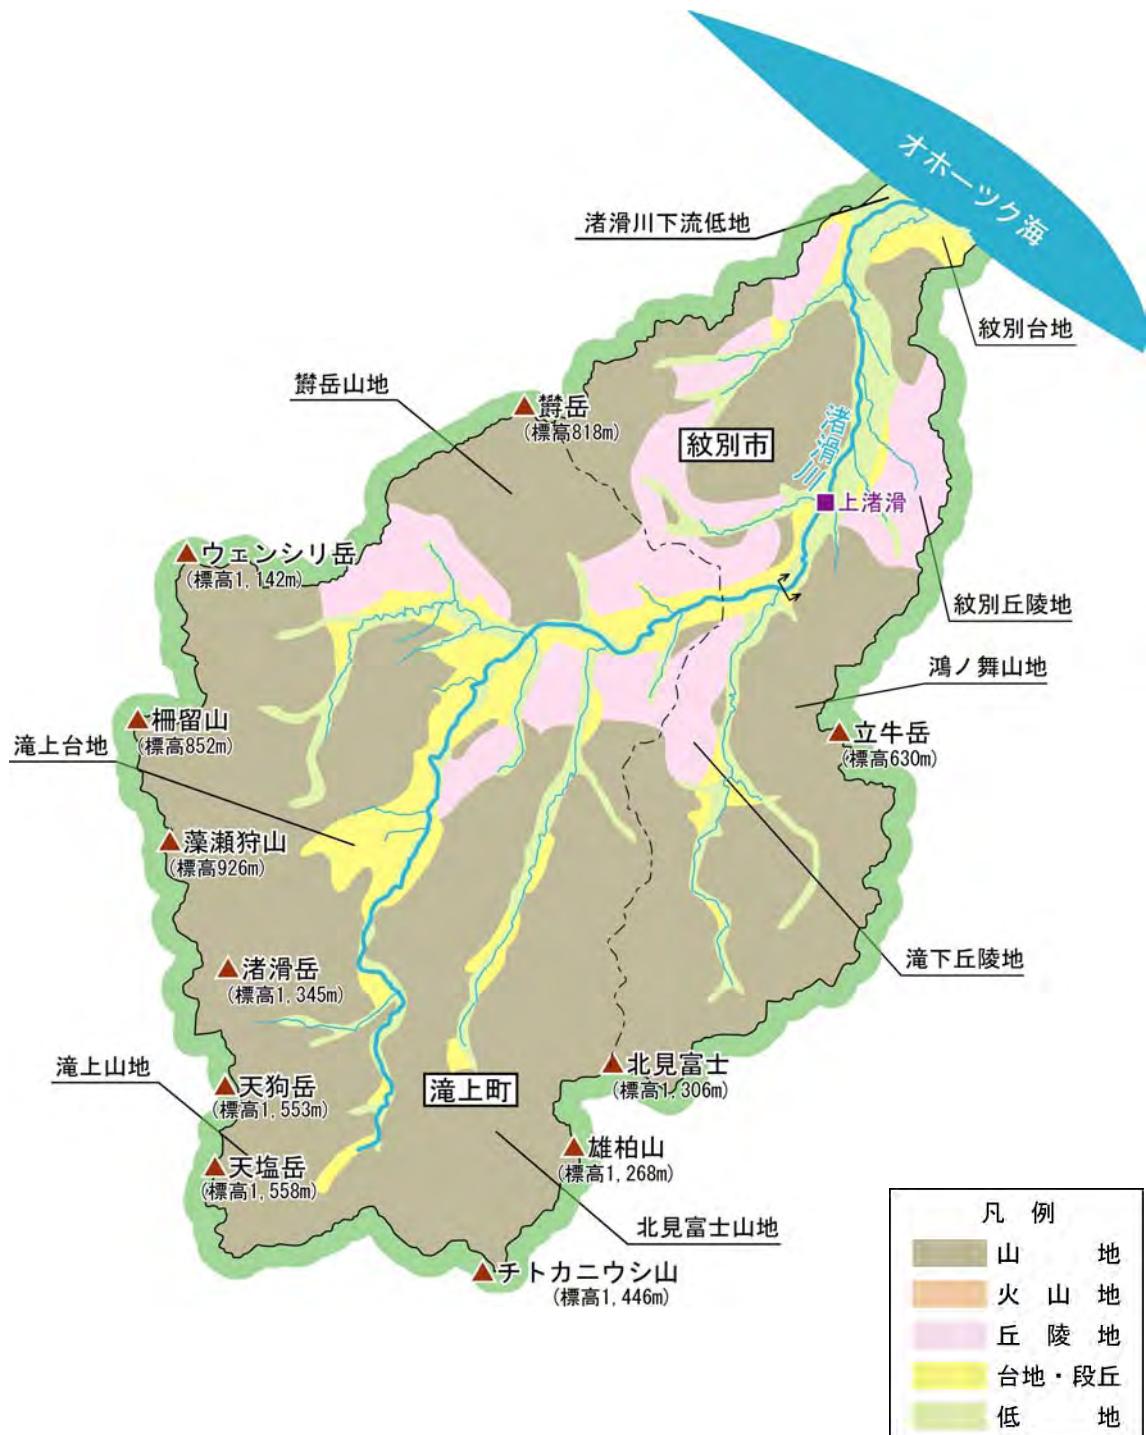
図 1-2 地形分類図

渚滑川流域は網走支庁管内の北西部に位置し、オホーツク海側に向けて傾斜している。したがって、主分水界をなす隣接支庁界より海岸へ向かって高度分布が段階的に低下し、基本的には海岸に平行して山地・丘陵地・台地・低地という地形配列がみられる。

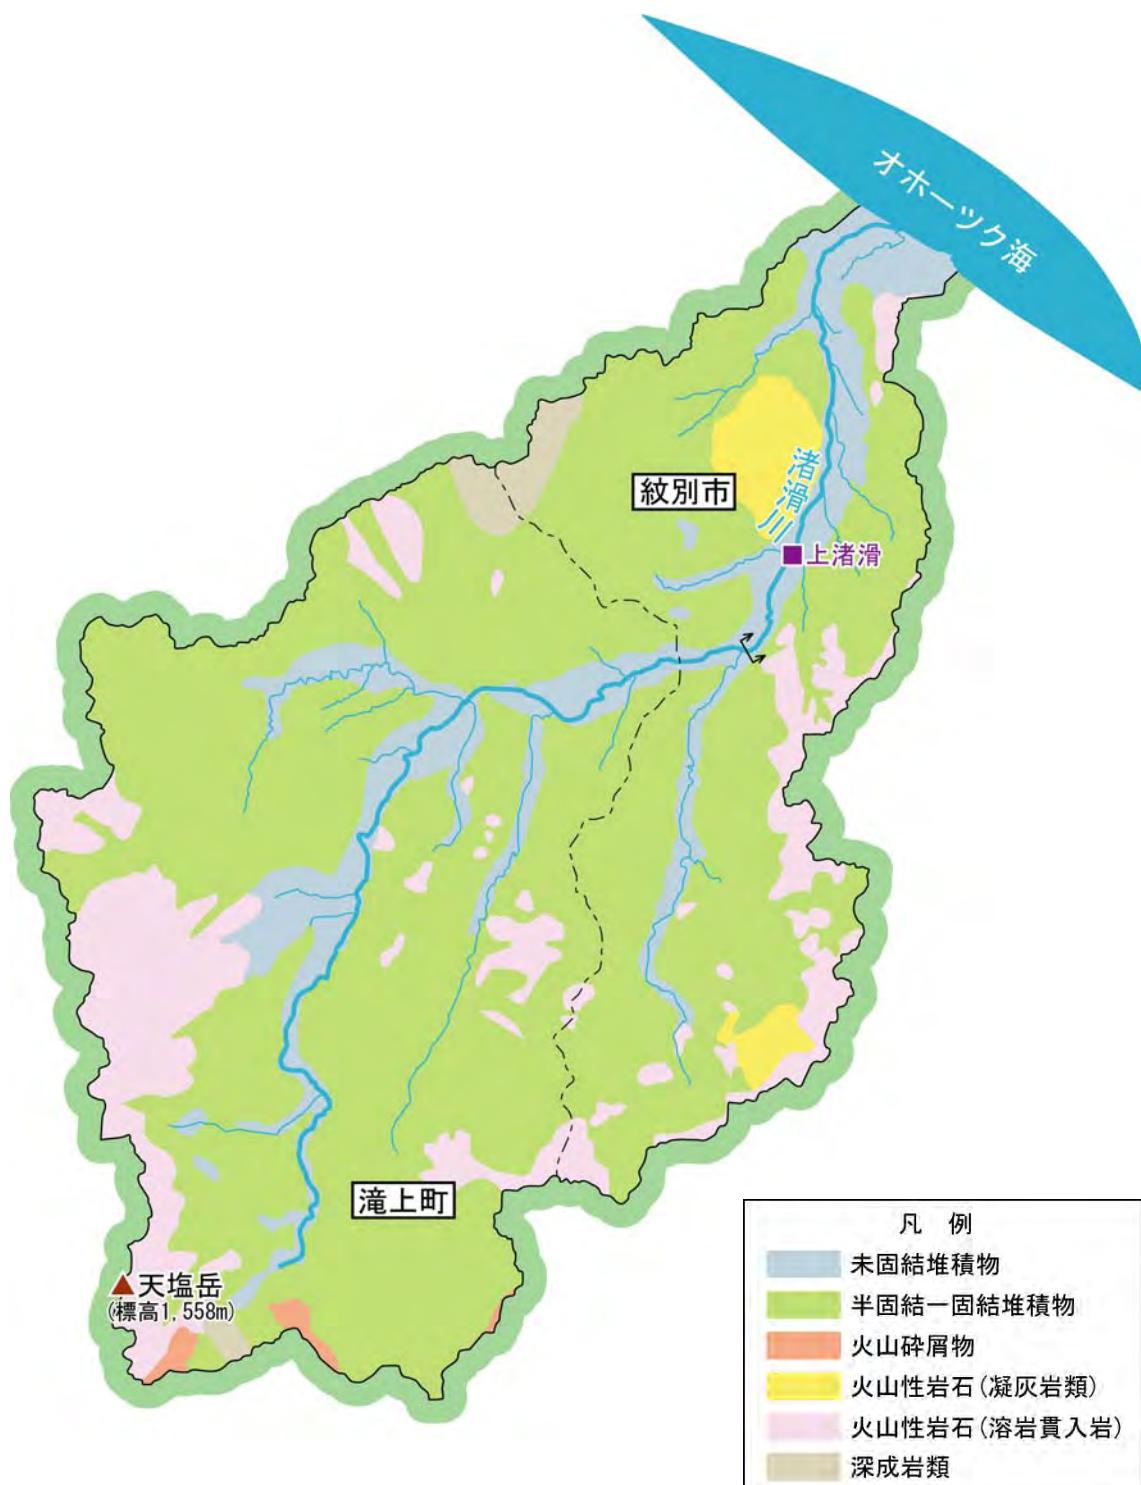
図 1-3 地層地質分布図

渚滑川流域の地質は、現河床沿いに沖積層の礫・砂・粘土が分布、紋別台地には礫がのっている。山地、丘陵地には変成岩類、深成岩類、火山岩類の他、堆積岩まで多用な地質が分布する。

渚滑川流域の大半の山地は日高帯<sup>1</sup>を構成する先白亜系日高累層群<sup>2</sup>の固結堆積物である粘板岩により構成されている。それを貫いて花崗岩、はんれい岩などの深成岩が見られ、ホルンフェルス化している。

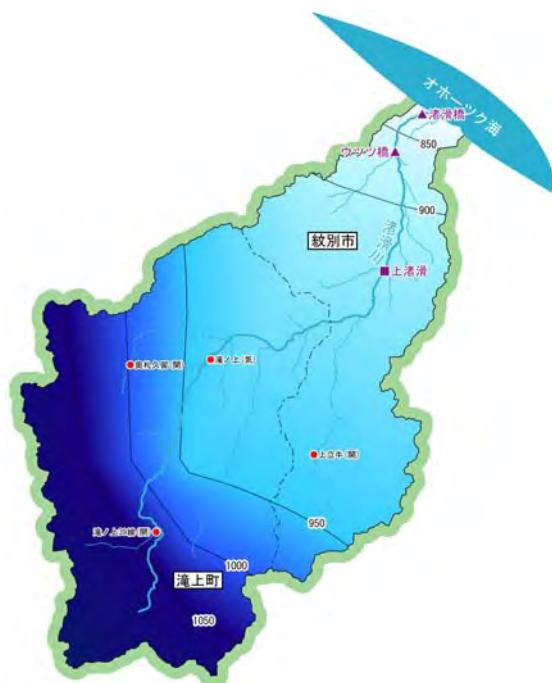
図 1-5 流域の年間降雨量分布図

北海道の降水量は一般に日本海側に多く、次いで太平洋側、オホーツク海側の順に少なくなる。降水量が特に多いのは天塩から暑寒別に至る山系、支笏湖を中心とする西胆振、および道南の後志山岳地帯で、ともに年間1,800mm以上に達する。また、少ない地方はオホーツク海沿岸で年間800mm～900mm程度であり、渚滑川流域についても概ね800mm程度である。

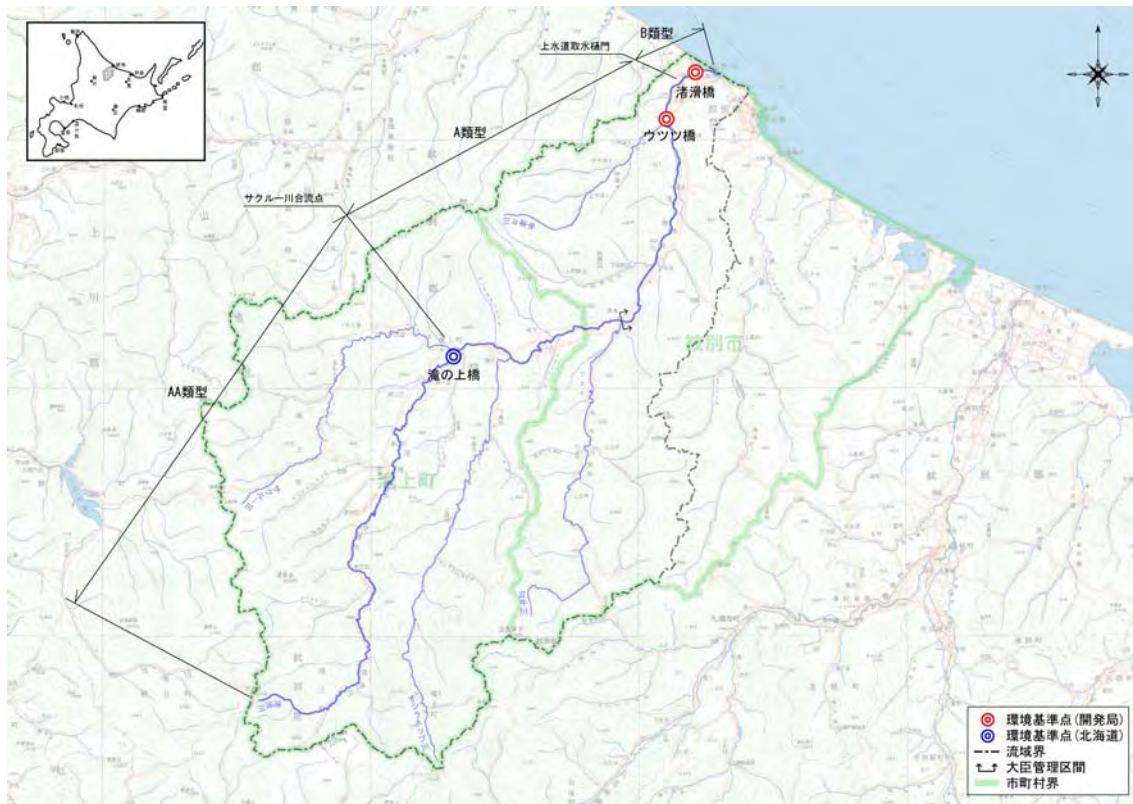
図 6-1 渚滑川水系 水質環境基準地点及び類型指定区間

水域の範囲	類型	達成期間	環境基準地点名	備考
渚滑川上流 (サクルー川合流点から上流まで (サクルー川を含む))	AA	イ	滝の上橋	S47. 4. 1 指定 (道告示第 1093 号)
渚滑川中流 (サクルー川合流点から紋別取水口まで)	A	イ	ウツツ橋	
渚滑川下流 (紋別取水口から下流まで)	B	イ	渚滑橋
