渚滑川水系河川整備計画について 参考資料

渚滑川水系 渚滑川 現況流下能力図

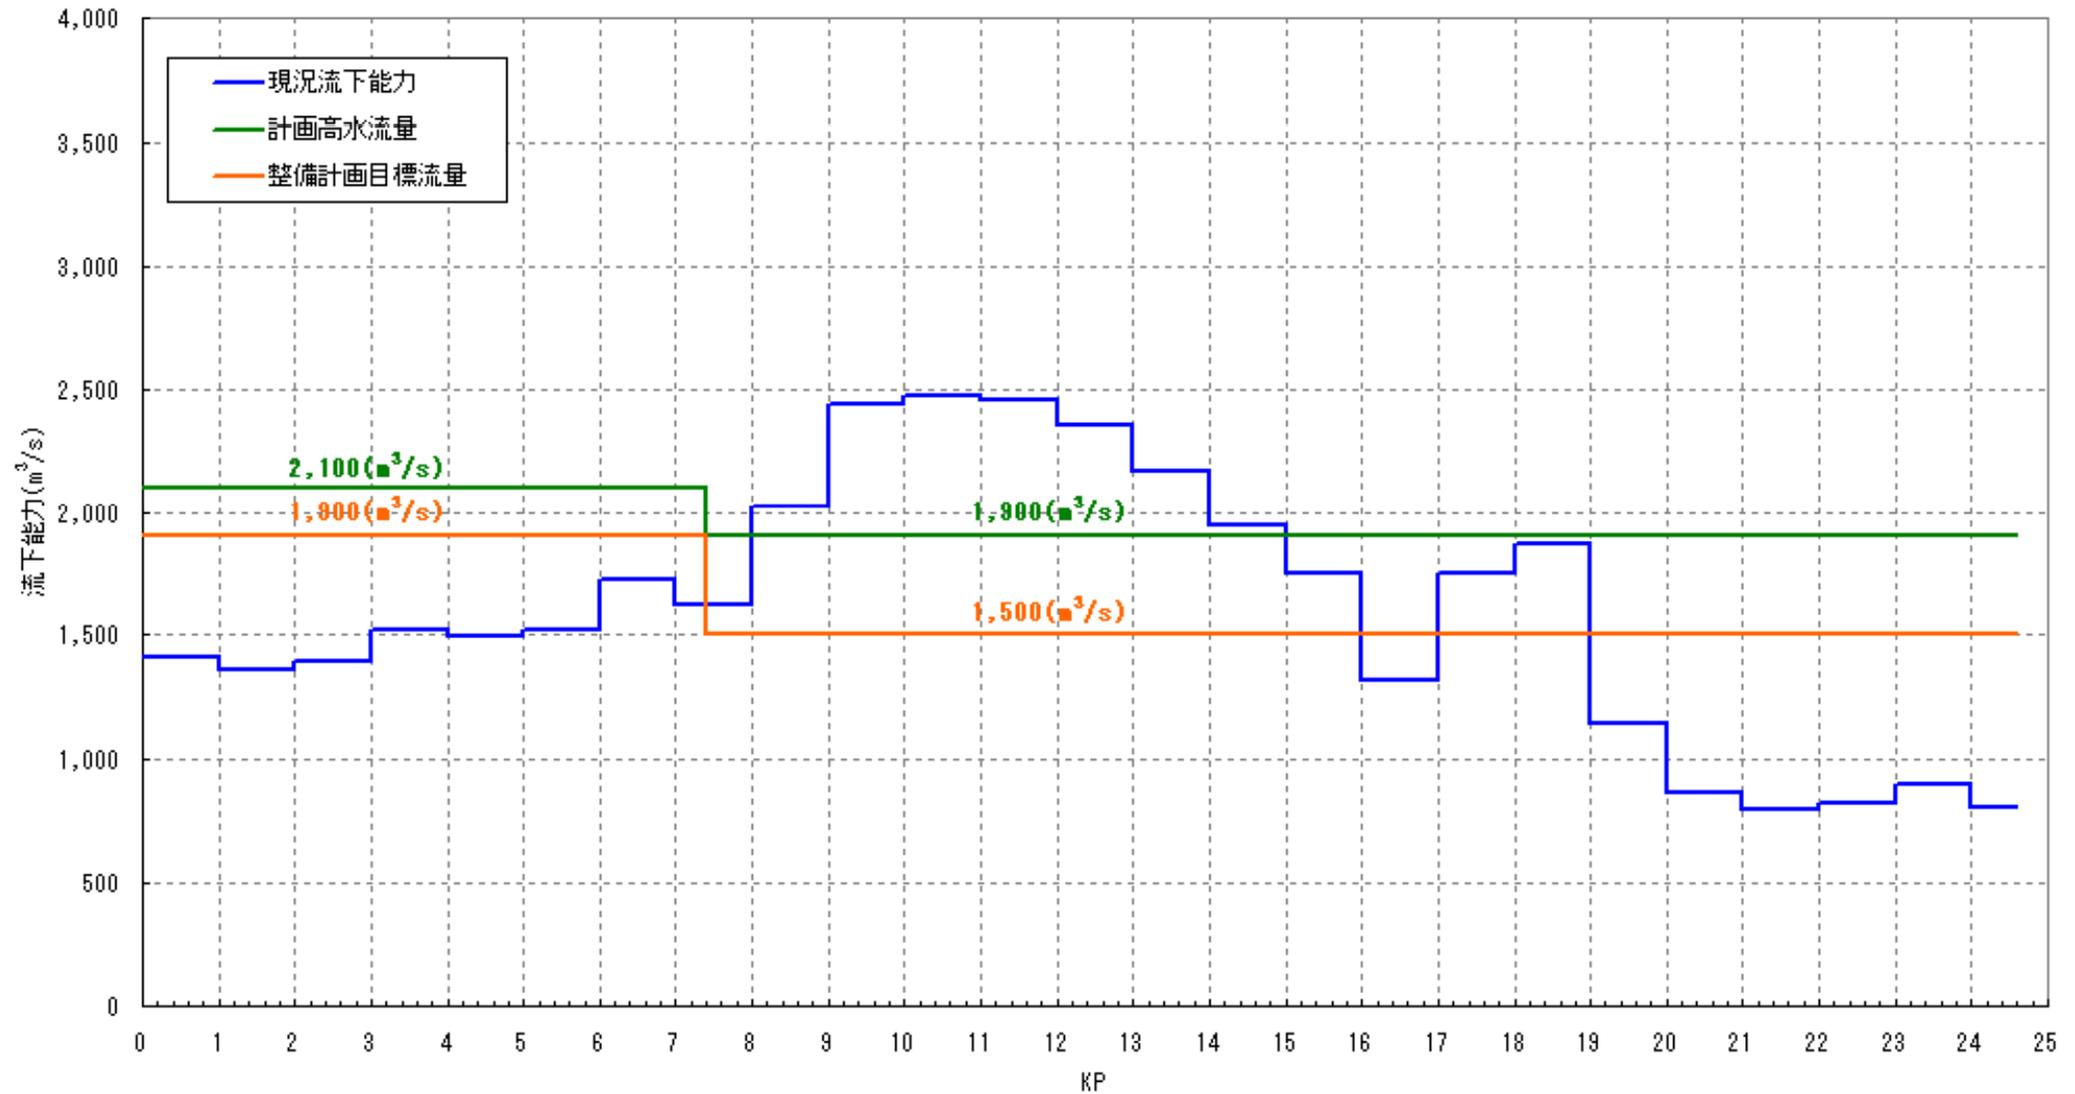
記念橋より上流の区間は、目標流量を安全に流すための断面が不足するが、堤防もなく掘込河道であり、氾濫域が拡散しにくい。

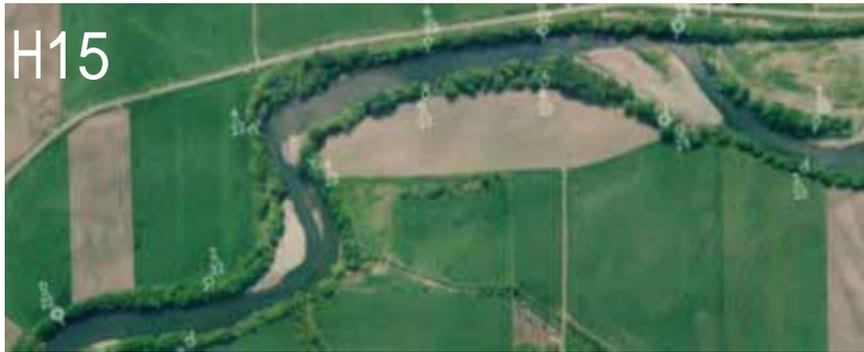
H15

土地利用等を踏まえその実態に応じた方法により 被害の軽減を図る

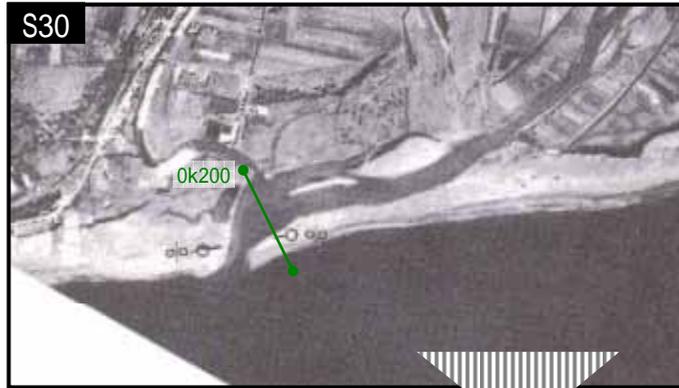
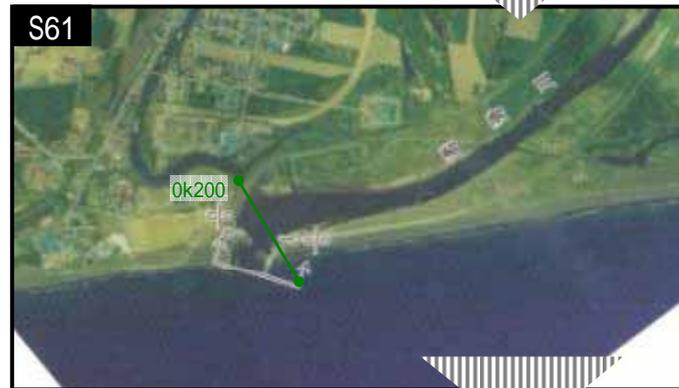
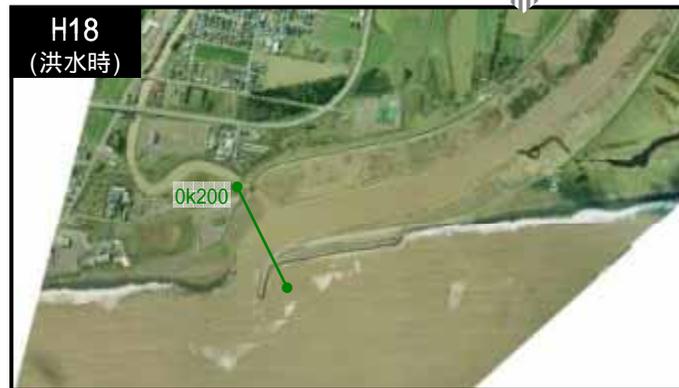
河口部の河道掘削について

導流堤建設(昭和57~63年、左岸完成)後も小規模な河口砂州が形成されるが、洪水時にはフラッシュされている

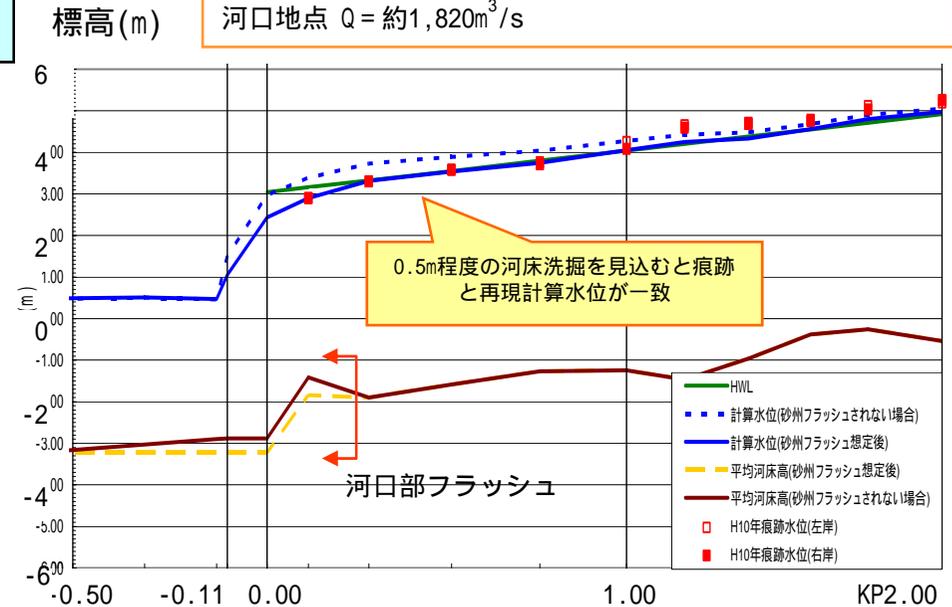
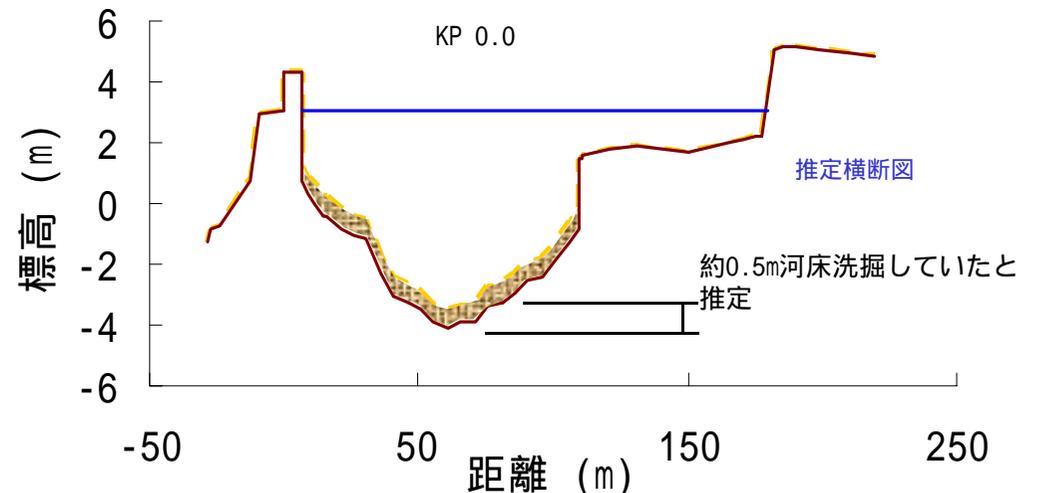
平成10年9月洪水(既往最大) 痕跡及び再現計算水位縦断面図
河口地点 $Q = \text{約}1,820 \text{ m}^3/\text{s}$

平成10年洪水の痕跡を再現すると、河口部の河床は約0.5m低下していたものと推定される
洪水時の最大洗掘深や水位など洪水時の各種水理データの収集等モニタリングを行い、必要に応じて河道計画や適切な管理に反映させる
