# 流域及び河川の特徴と課題

# 流域及び河川の概要

- ・ 湧別川は幹線流路延長87km、流域面積1,480km<sup>2</sup>の一級河川。
- ・ 湧別川の名前の由来はアイヌ語の「イペ・オ・イ（魚・豊富である・所）」に由来。
- ・ 流域内の自治体は遠軽町、湧別町の2町で構成。
- ・ 流域内人口は約3.5万人。

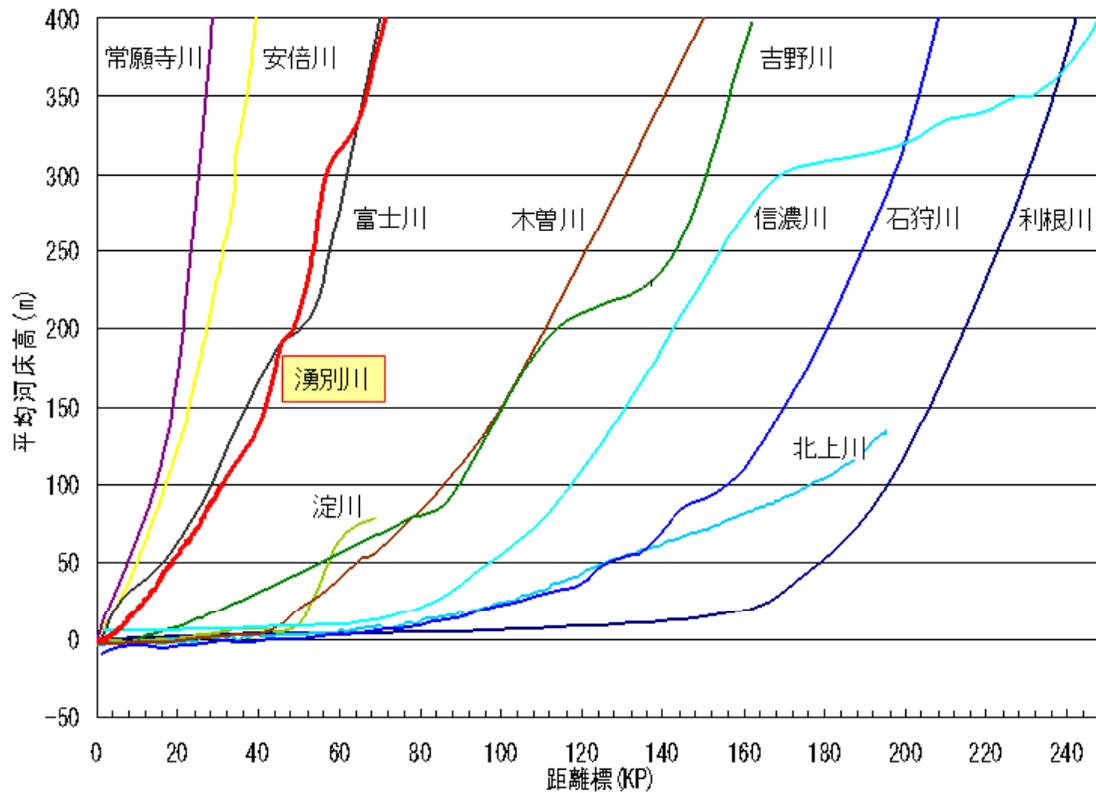
全国の河川の勾配

- 上流は、天狗岳 (1,553m)、雄柏山 (1,268m)、支湧別岳 (1,688m) などの急峻な山々が上流部にあり、平坦地は開成より下流で開ける。
- 湧別川は全国でも有数の急流河川であり、中心市街地である遠軽市街地でも1/250程度の急こう配である。
- 下流部では川幅が広く網状に流れる。

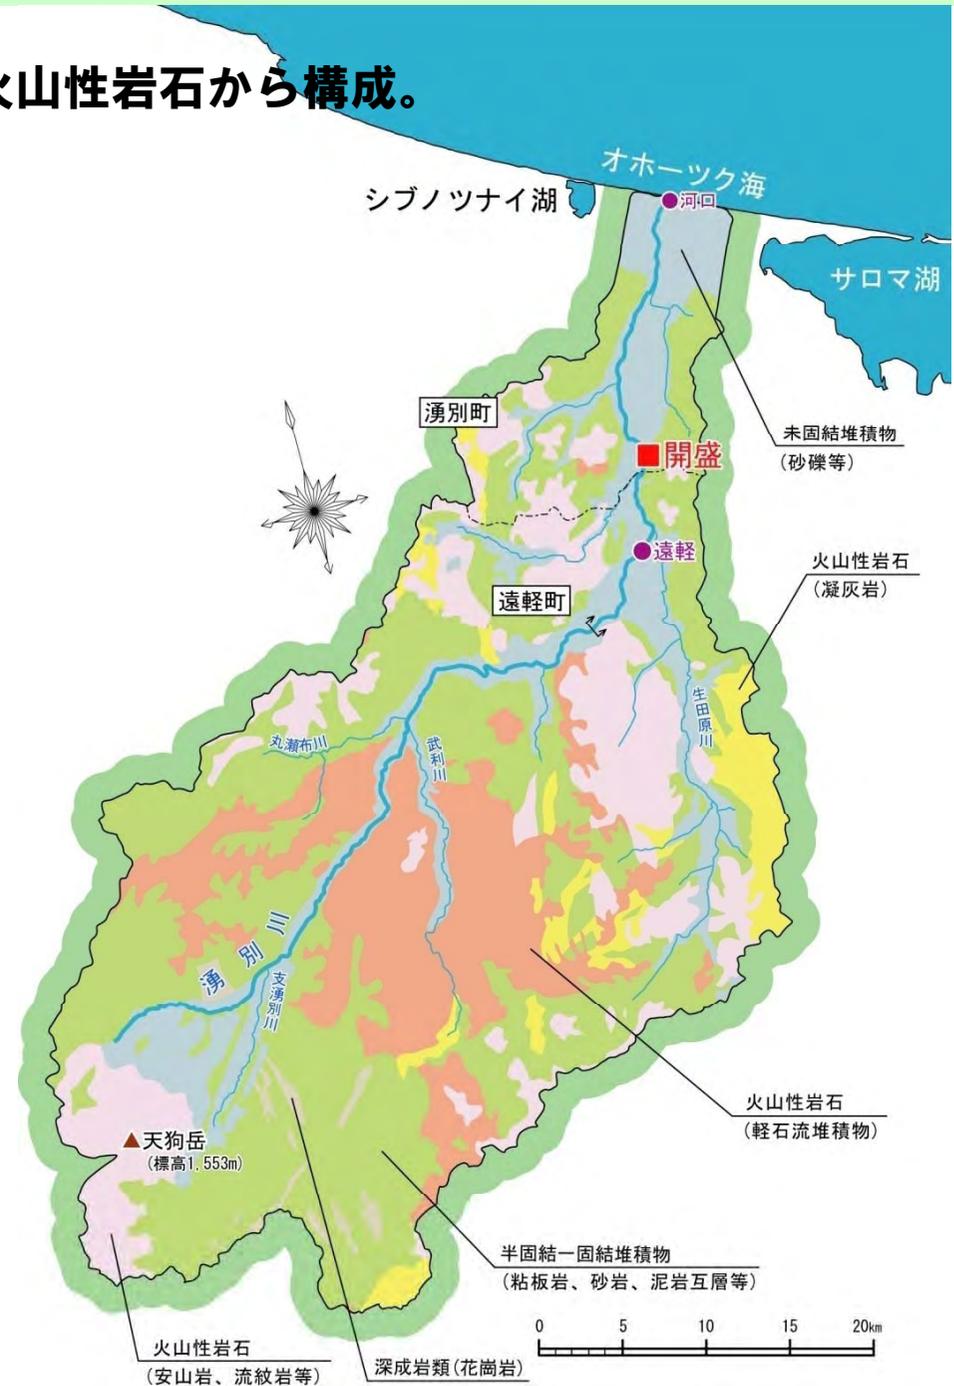
- ・流域の地質は、主に半固結－固結堆積物及び火山性岩石から構成。
- ・火山性岩石は主に上流部に分布。
- ・海岸沿いの低地は砂礫が分布。

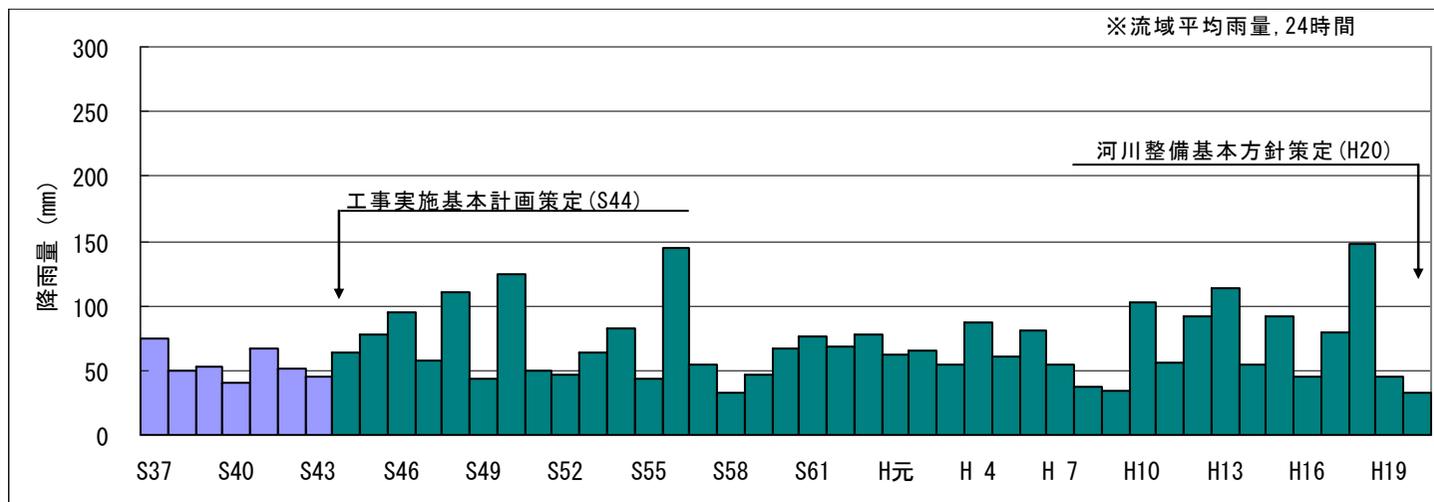
年最大24時間雨量の推移 (開盛地点)

- ・ 開盛地点における年最大24時間雨量、年最大流量の推移は下図のとおり。

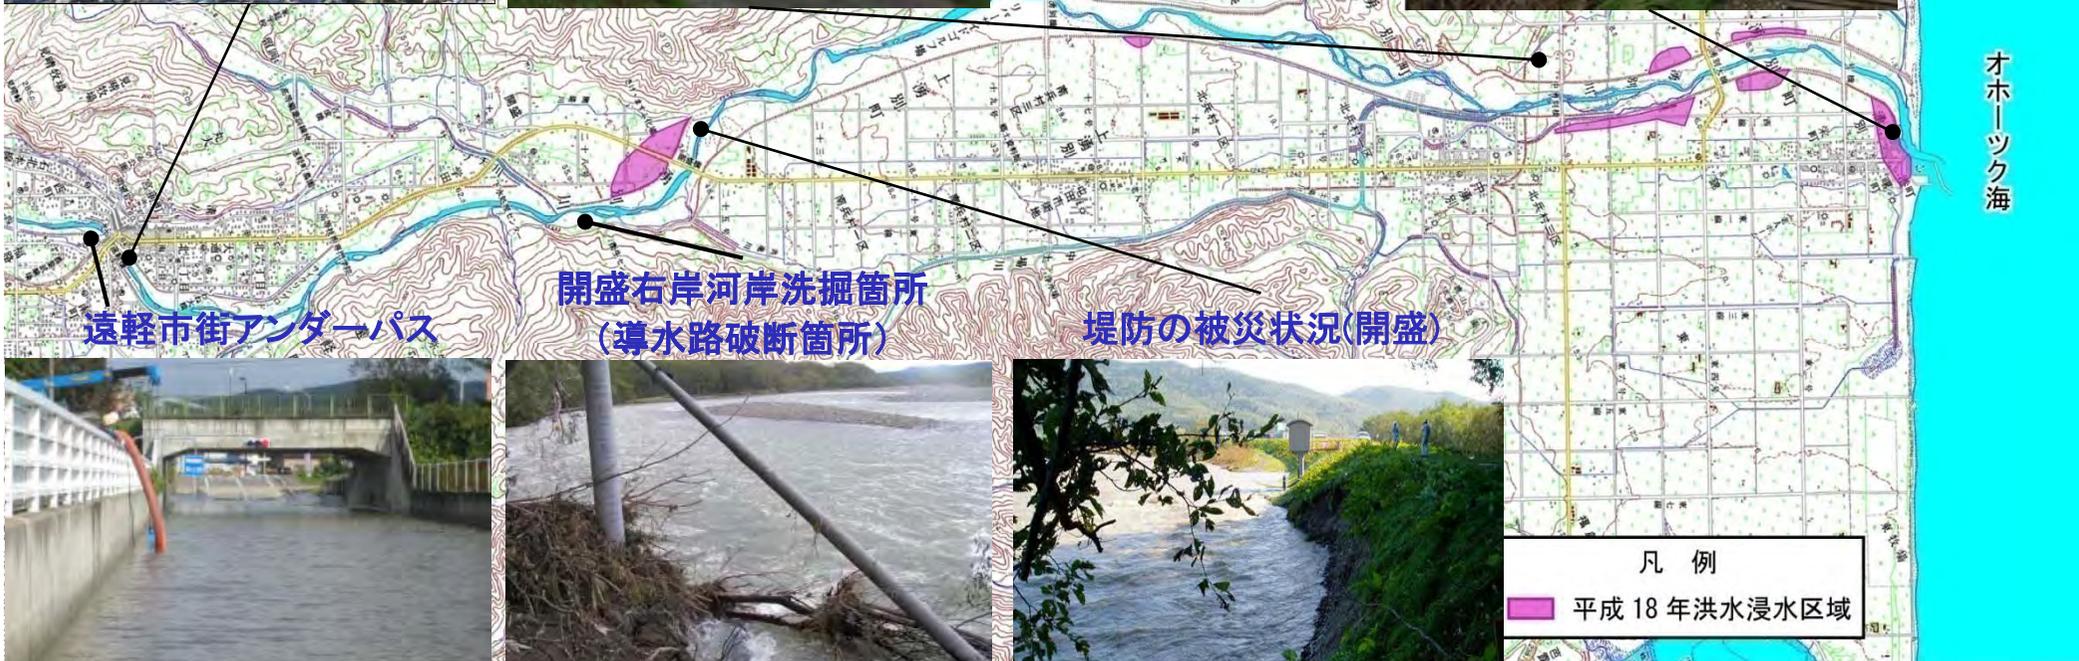
- 中湧別水位観測所で危険水位超過、旧湧別町、旧上湧別町及び遠軽町で避難勧告。自主避難を含め355人が避難。
- 開盛右岸の取水施設下流の河岸洗掘により上水道導水管破断。上湧別町、湧別町では10月9日～13日の間に両町合わせて約3,000戸が断水。

開盛右岸河岸洗掘箇所  
(導水路破断箇所)

堤防の被災状況(開盛)

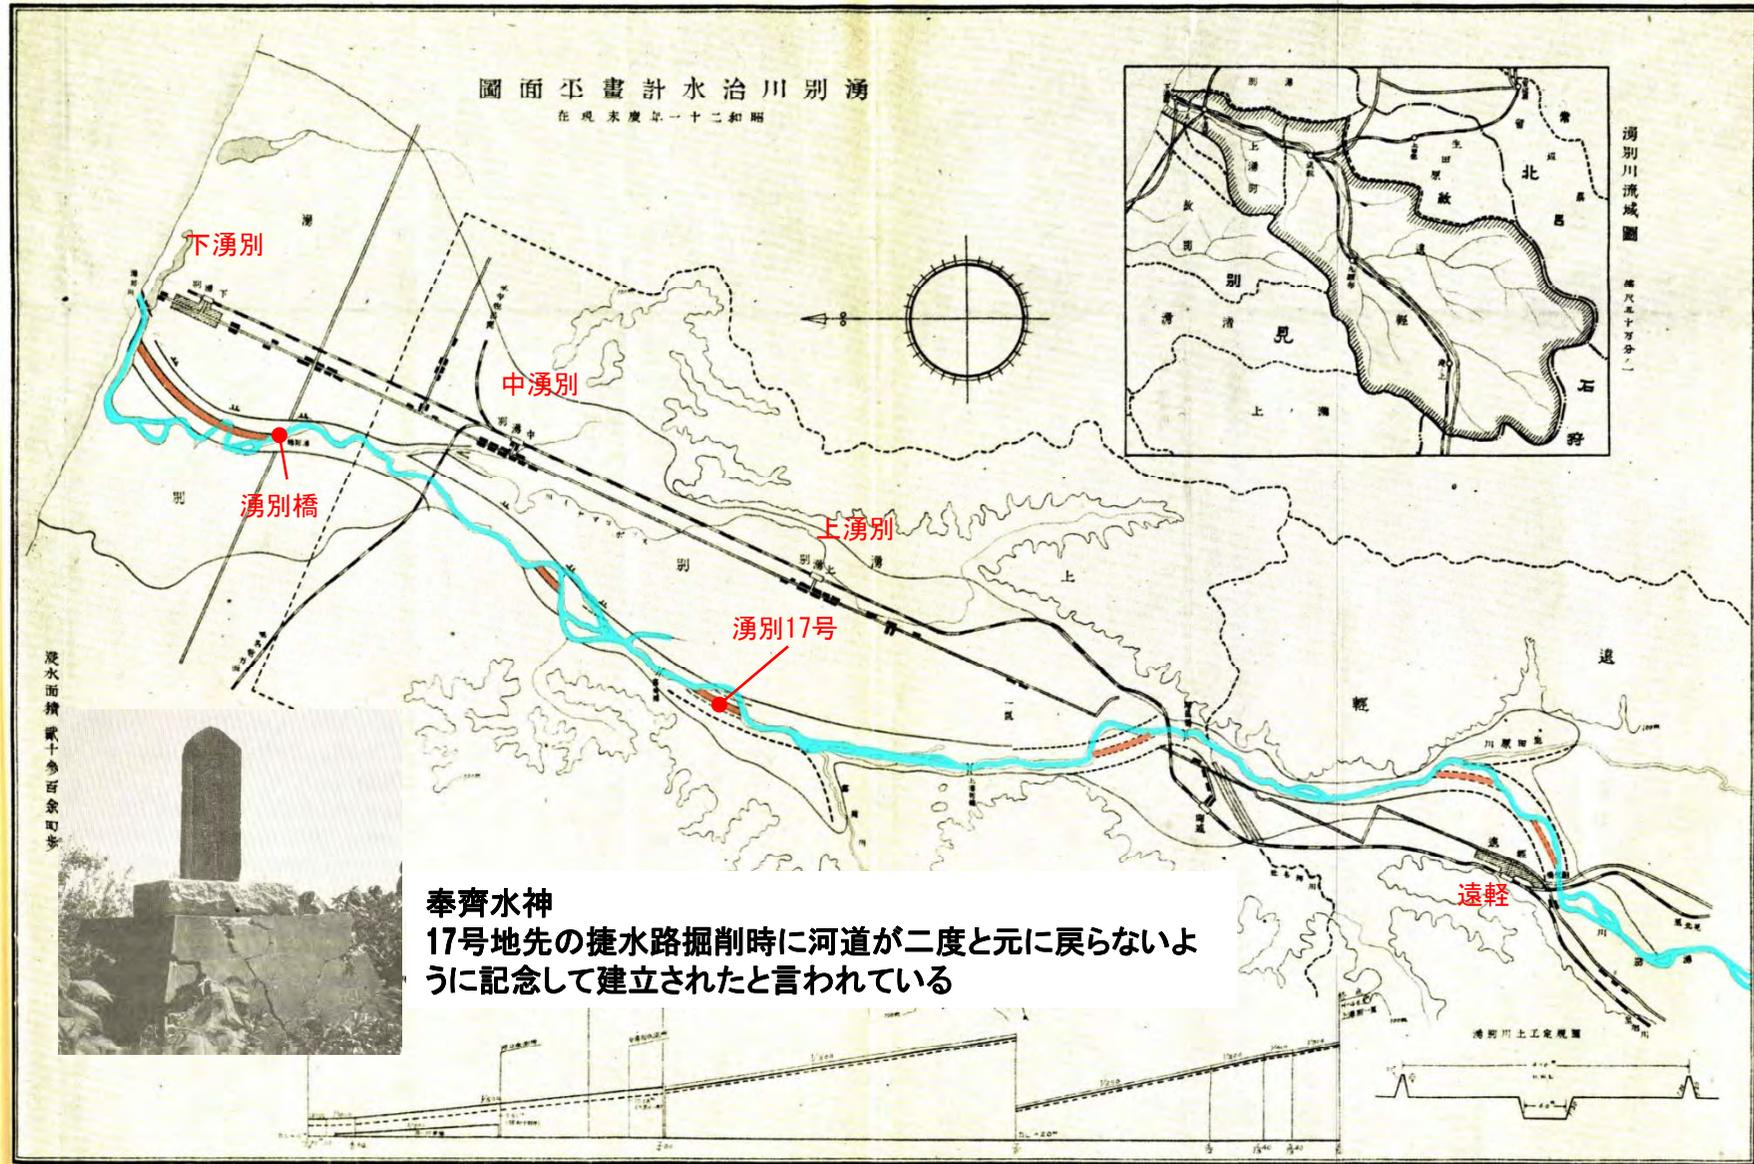
湧別川治水計画平面図

昭和9年～12年にかけて河口～湧別橋、上湧別17号地先の捷水路が掘削されるなど下流部については、戦後までに概ね現在の河道法線となった。

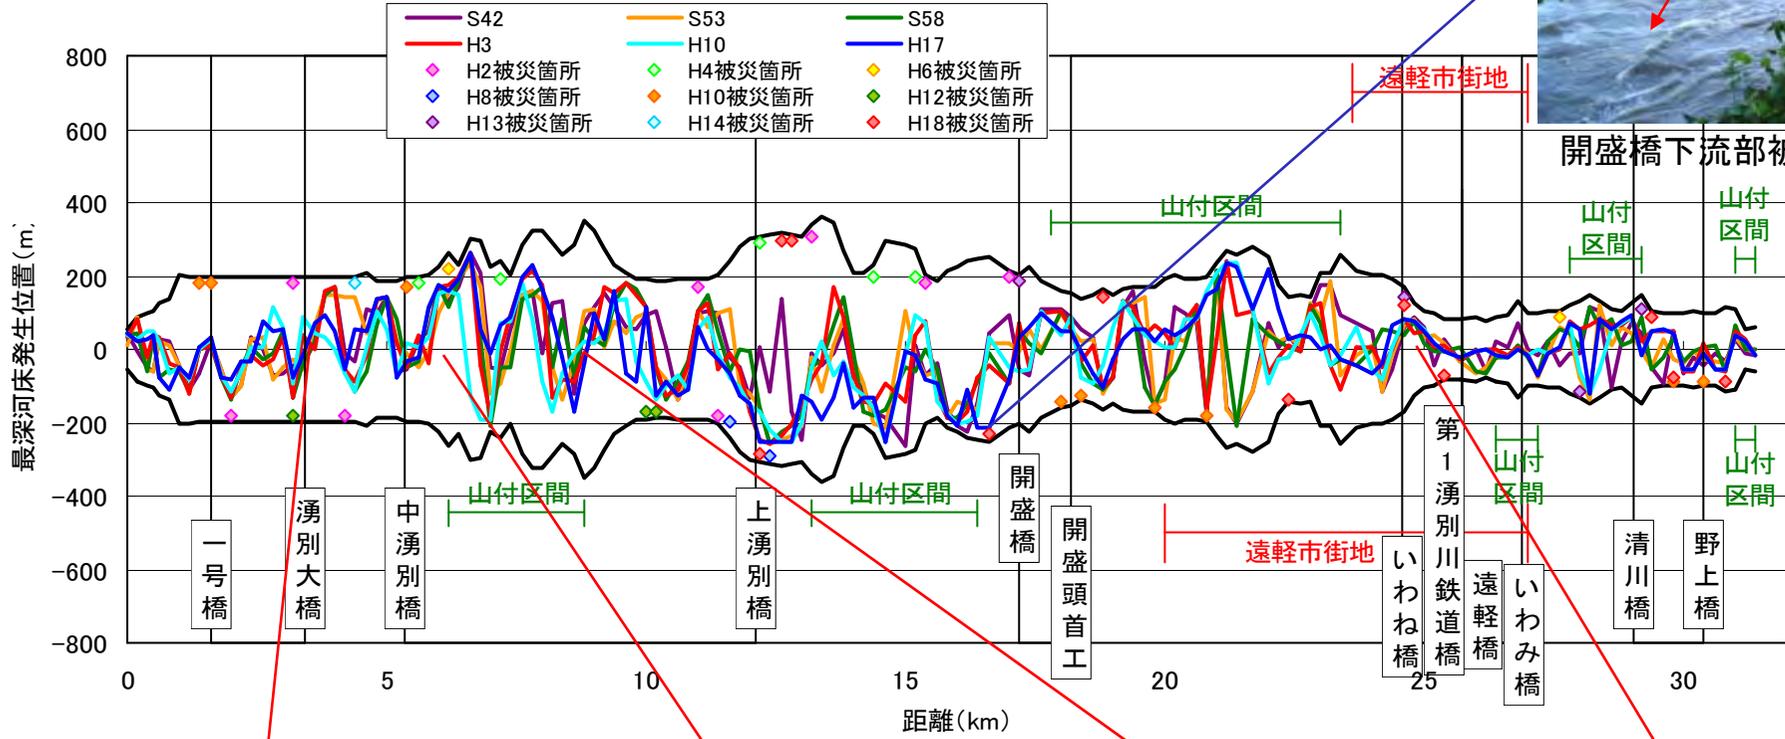
湧別川におけるみお筋の経年変化と被災箇所位置図

- 下流部では川幅が広く複列砂州を形成し、網状に流下。
- 低水路が固定されず経年的に滞筋が大きく変化。

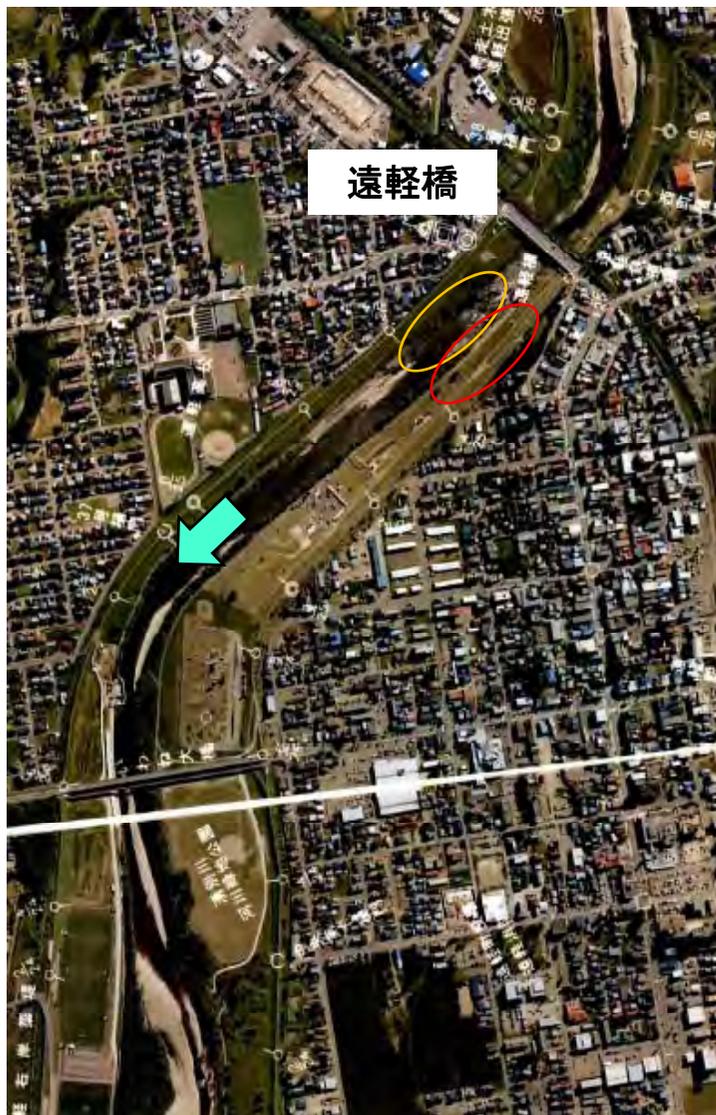
湧別川の治水上最も留意すべき点は、河床勾配が大きく、洪水時には三角波が発生するなど高速の乱れた流れが生じること。高水敷が大きく洗掘されるなどの被害が発生。

■洪水時の三角波の発生 (H18. 10)

洪水流により高水敷  
が大きく洗掘被災

■高水敷の洗掘・浸食の状況 (H18.10)

- 一部で流下断面が不足している箇所があるものの、ほぼ全川において河川整備基本方針で定めた目標に対して必要な流下断面が概ね確保されている。
- 湧別川の治水上最も留意すべき点は、河床勾配が大きく、洪水時には三角波が発生するなど高速の乱れた流れが生じることである。この流水の持つ強いエネルギーによって堤防が洗掘・浸食され、その安全性が損なわれる恐れがある。
- 遠軽市街などの内水被害が生じやすい区間の対策や、計画規模を上回る洪水の発生を想定した危機管理上の対策も重要。

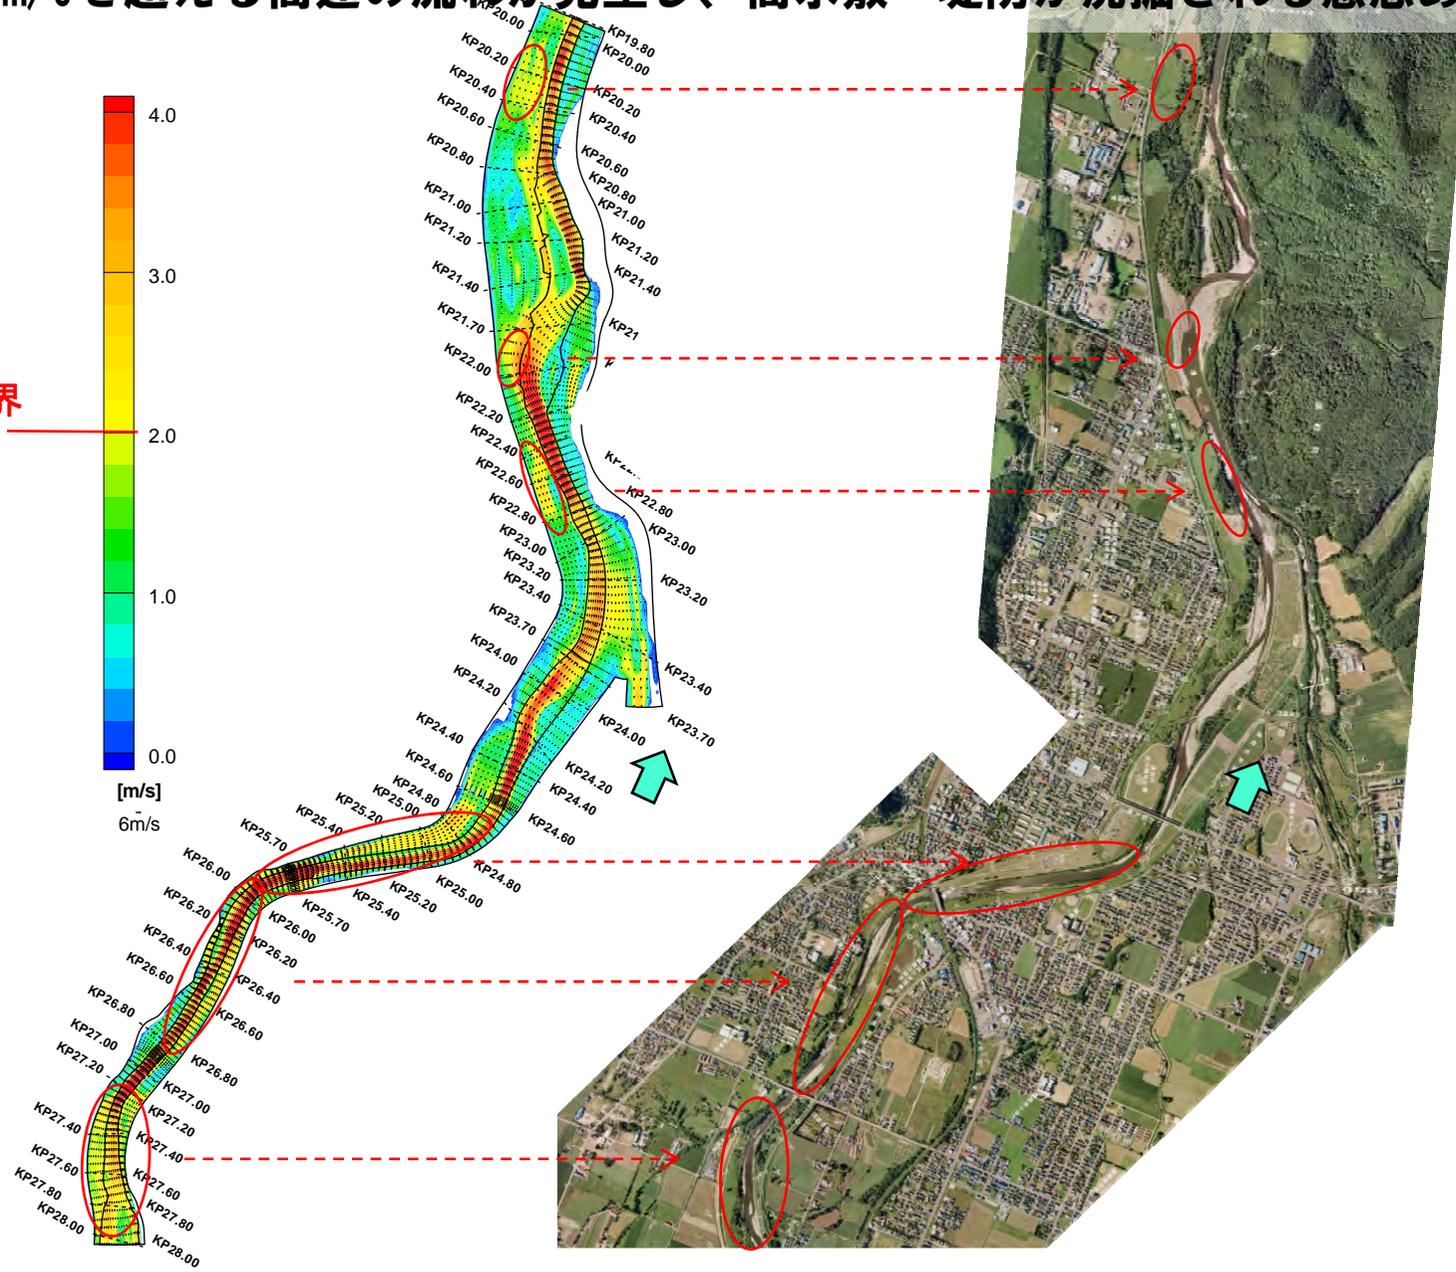
- 基本高水のピーク流量における湧別川（遠軽市街区間）の流速を数値解析により表現
- 高水敷上で2m/sを超える高速の流れが発生し、高水敷・堤防が洗掘される懸念あり

張芝の侵食限界  
流速 2(m/s)

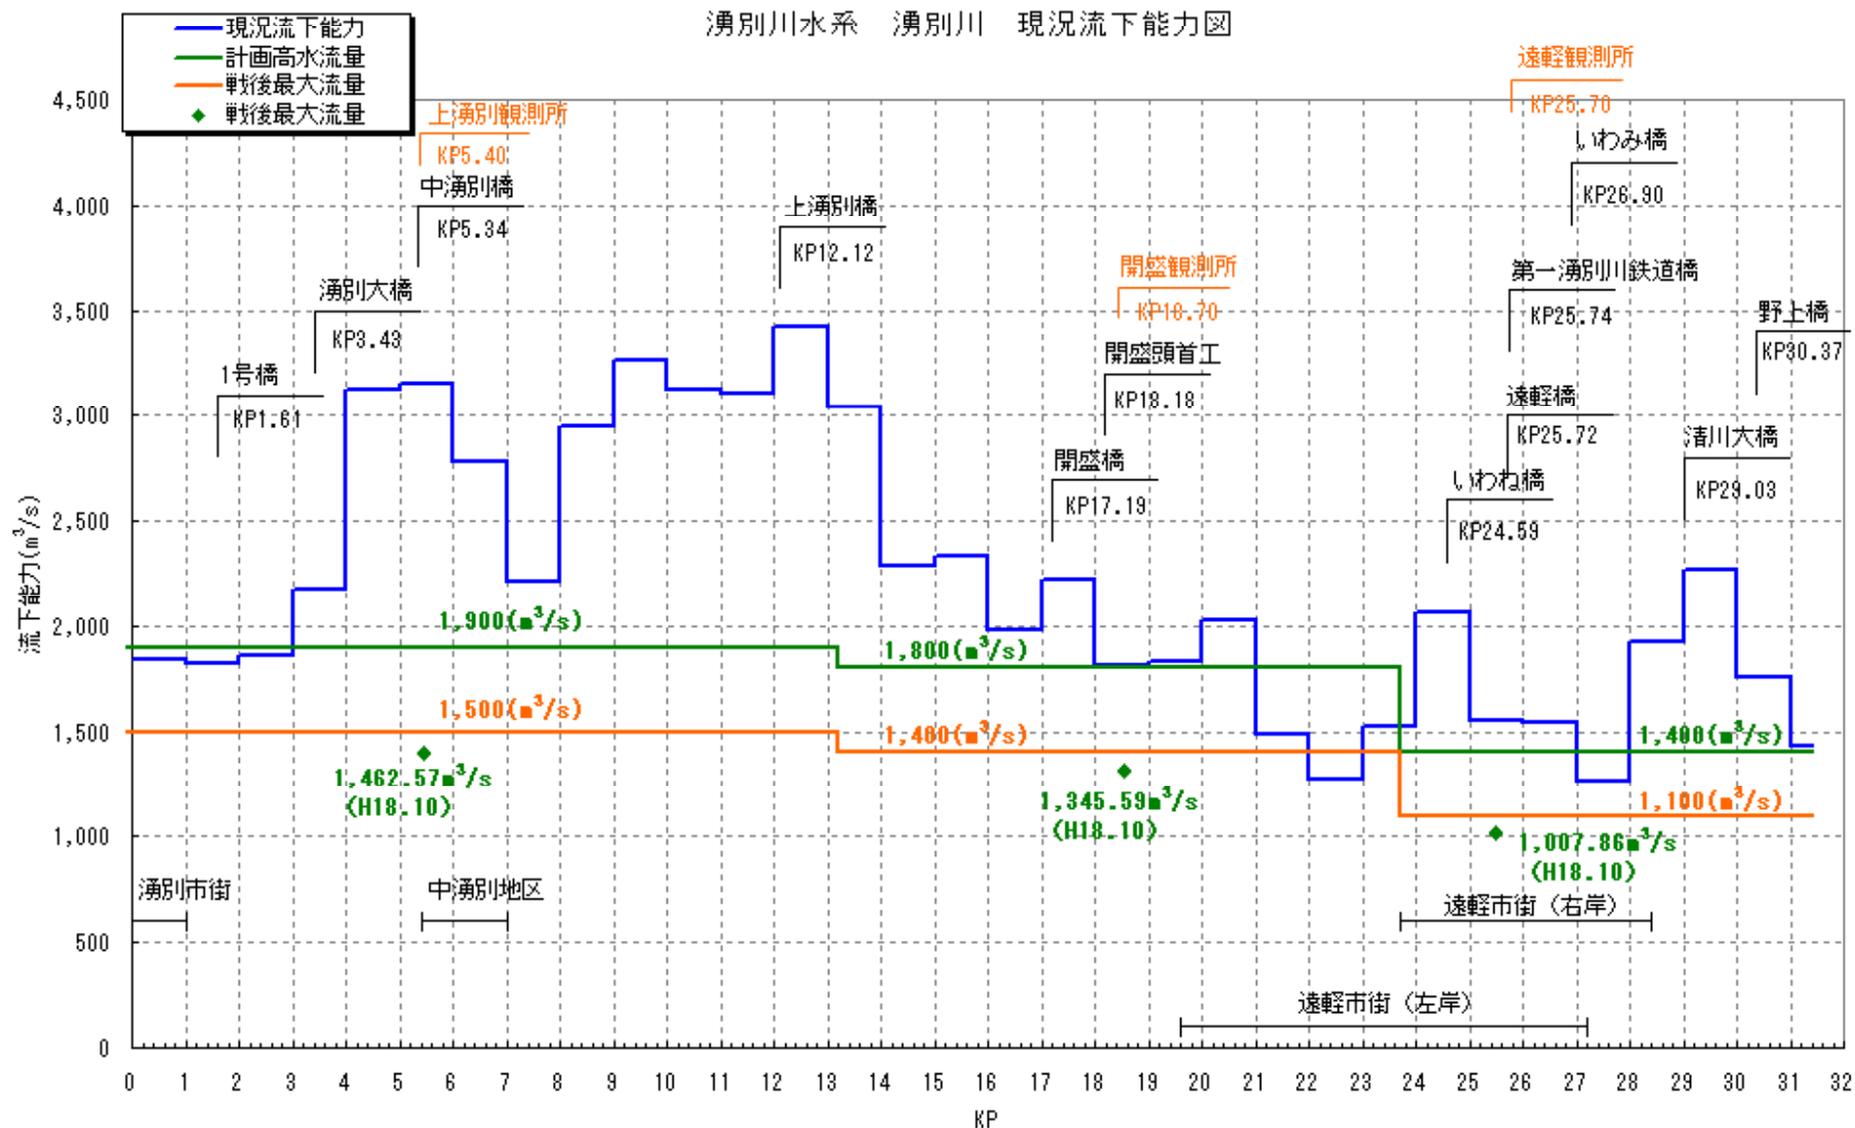
# 流下能力図

湧別川では昭和初期より、本格的な河道掘削及び堤防整備等の河川改修を実施してきた。現在、一部で流下断面が不足している箇所があるものの、ほぼ全川において計画高水流量に対して必要な流下断面が概ね確保されている。

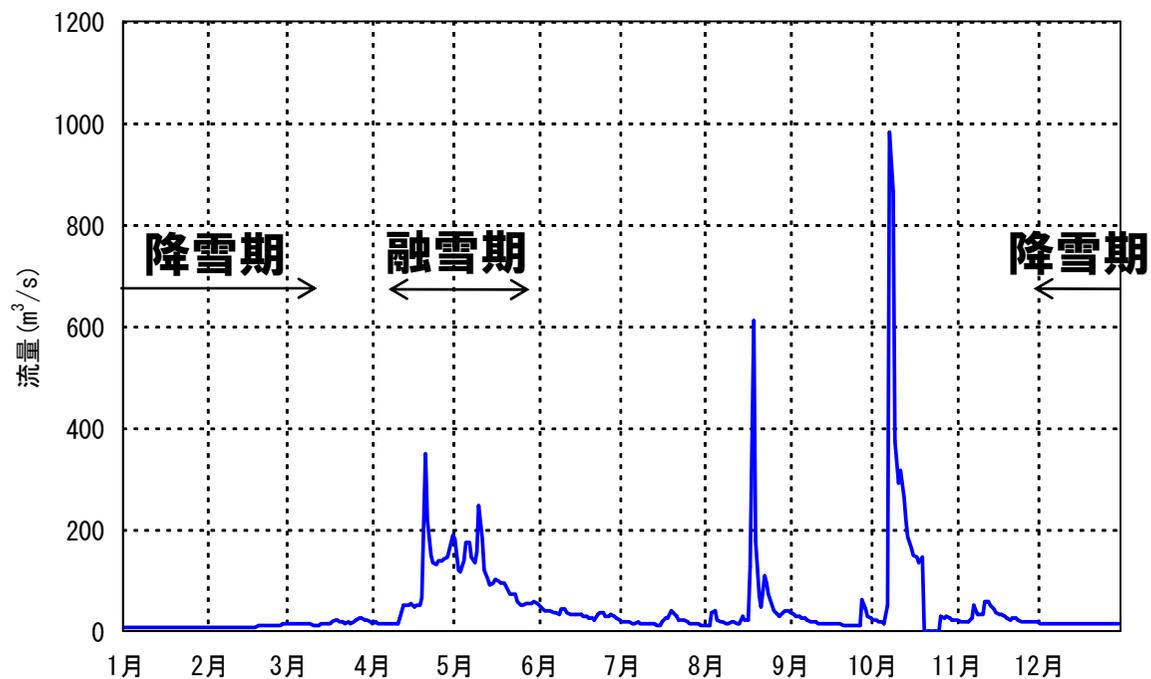
日平均流量の年変化 (湧別川開盛地点：平成18年)

- 流域が積雪地域にあるため、4月から5月にかけての融雪期が最も豊富。
- 降雪期を含む12月から翌年3月中旬頃までは流量が少なく変動は小さい。

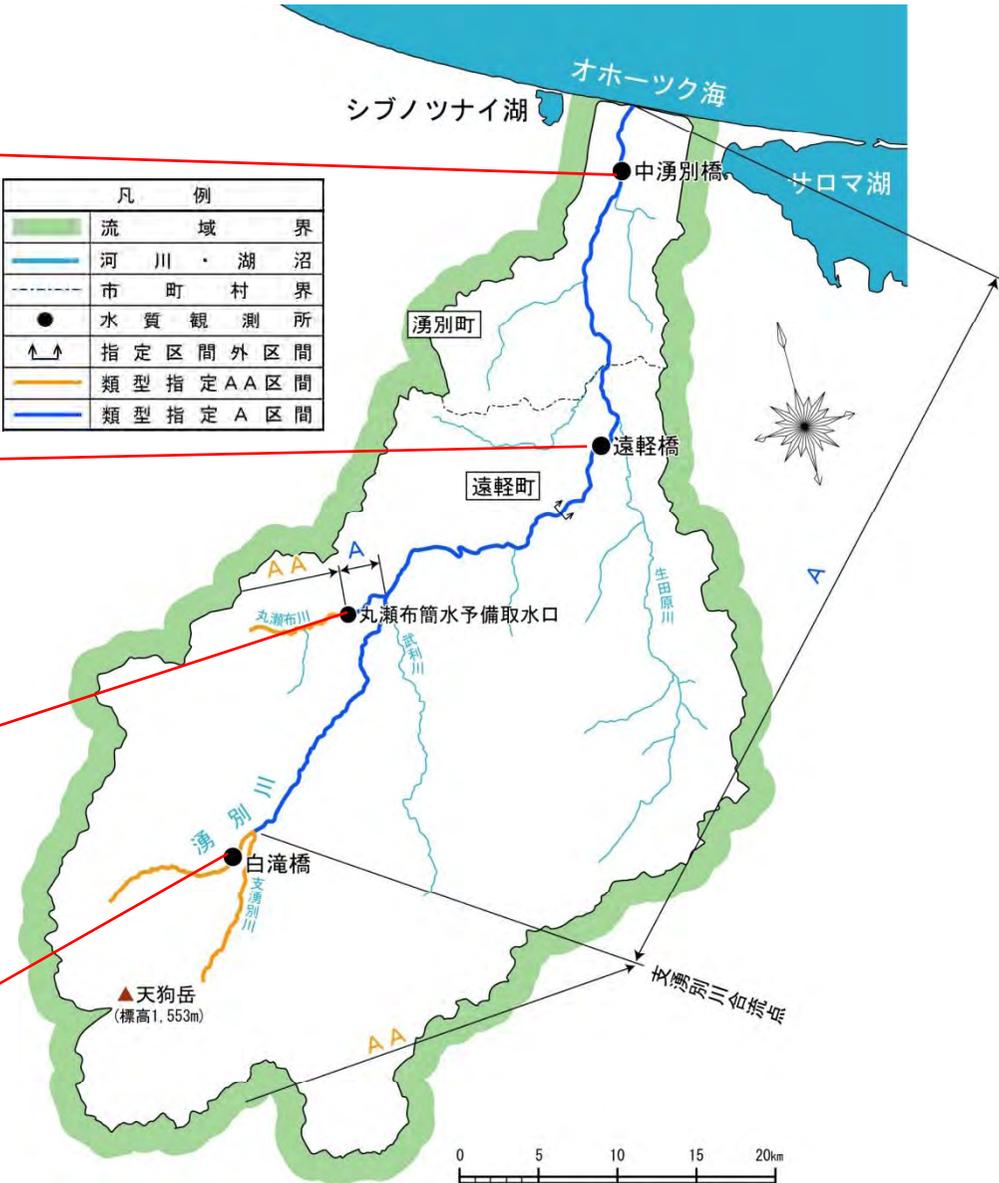
BOD75%値は基準地点において、指定されている環境基準値を達成

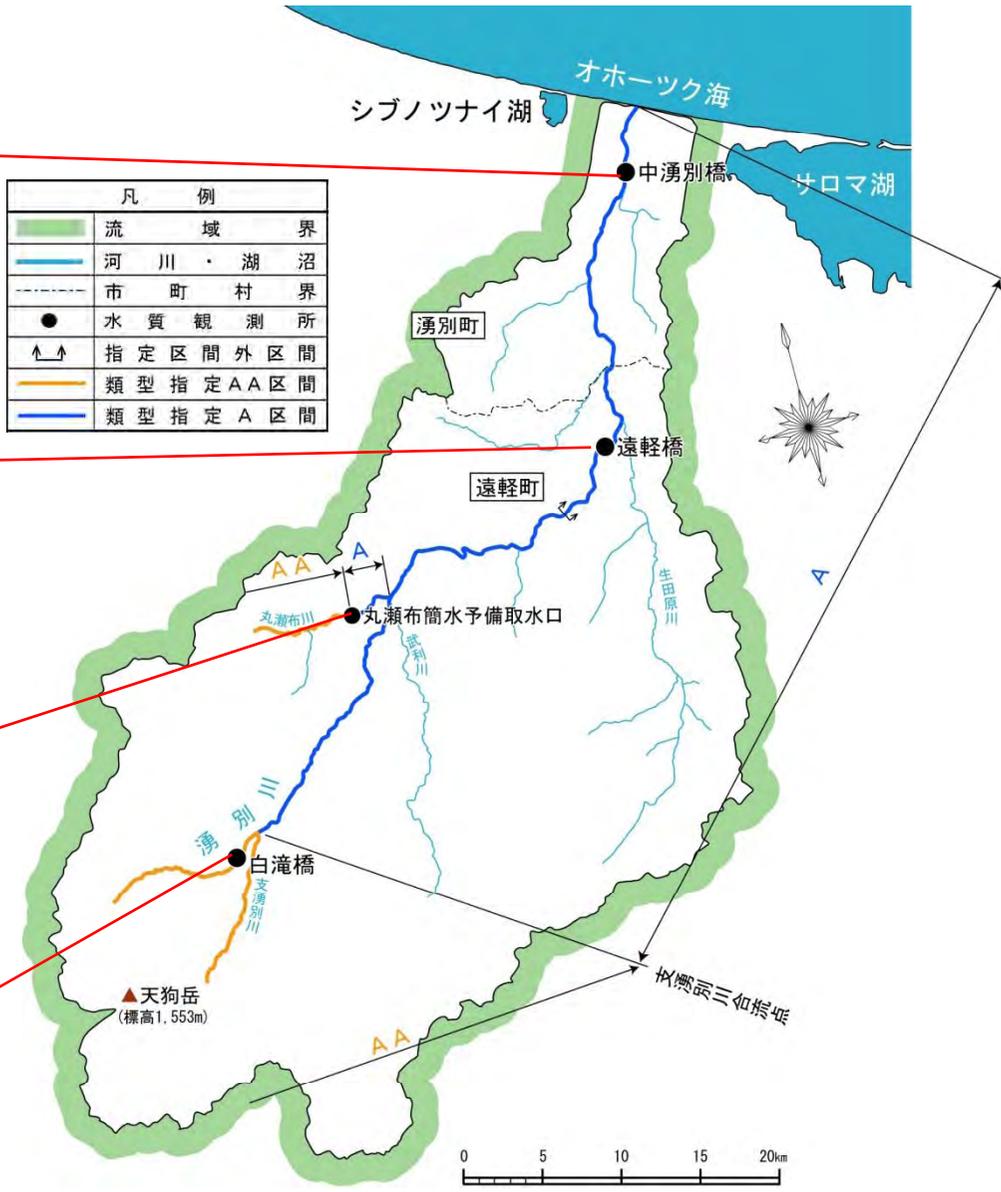
## SS平均値は基準地点において、指定されている環境基準値を概ね達成

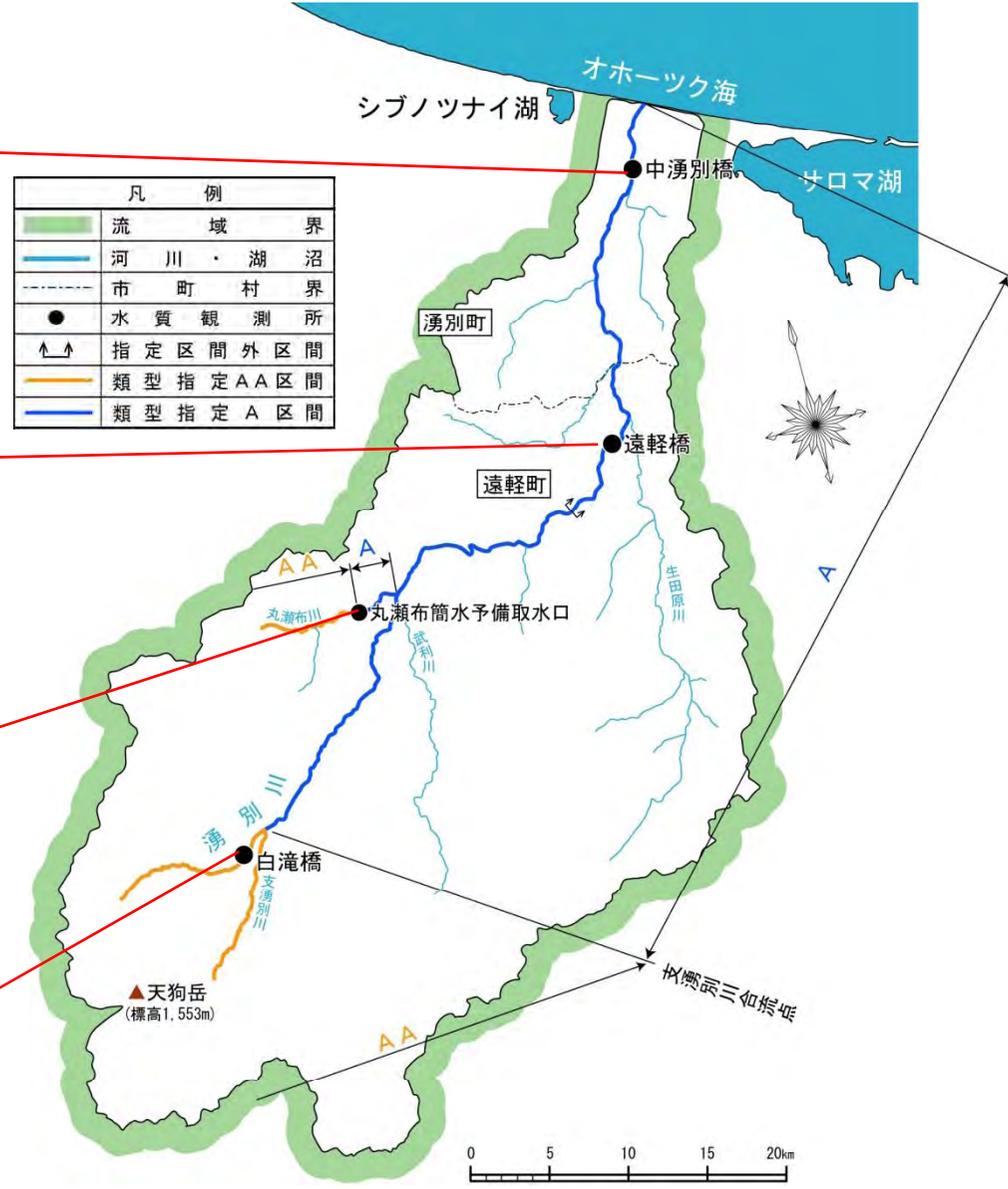
ふん便性大腸菌群数平均値は基準地点において若干超過するものの、改善の傾向。

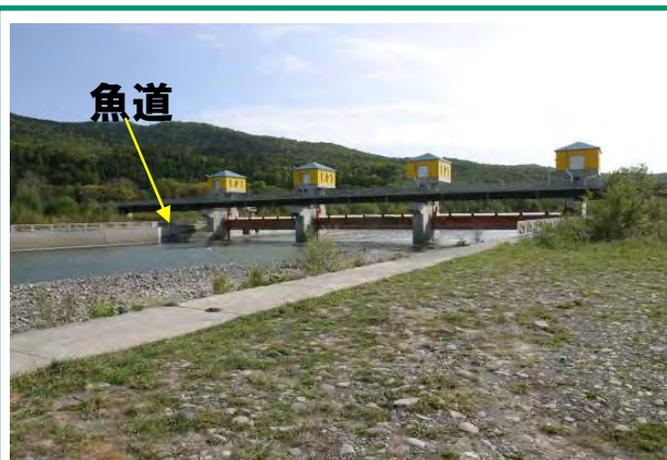
開盛頭首工

- ・ 開盛頭首工（KP18.3）は可動堰とし、魚道も整備することで魚類の移動に配慮。
- ・ 簡易水道取水施設に段差があり、小型魚類に影響あり。サケ等は遡上。
- ・ 遠軽市街の滝場（KP25.5）が魚類の遡上に影響あり。
