4. 水害と治水事業の沿革

4-1 既往洪水の概要

4-2 治水事業の沿革

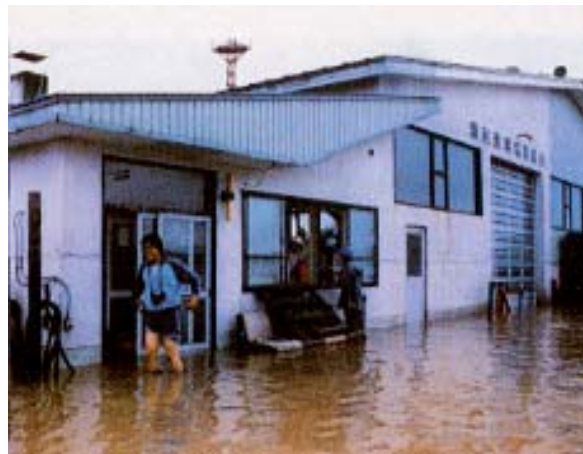
写真 4-1 昭和 56 年台風 12 号による被災状況

3～6 日の雨量は白滝 215 mm、遠軽 112mm に達し、特に白滝では既往第 1 位を記録するなど、全域に降り特に山間部で強く降り続いた。このため全水位観測所で警戒水位を突破し、遠軽 0.88m、開盛 1.56m、中湧別 0.7m 上回った。この水位は、昭和 50 年洪水位を 0.17～0.43m、中湧別 0.7m 上回るもので、遠軽町で内水氾濫(0.3ha)、湧別河口右岸で外水氾濫(8.6ha)、浸水家屋(約 20 戸)、橋梁 2 橋(橋脚洗掘沈下 1、流失 1)等の被害を破った。

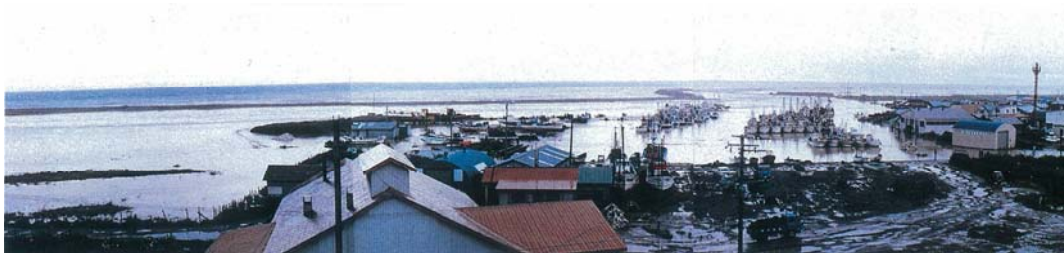
写真 4-2 昭和 56 年 8 月洪水における湧別川の状況

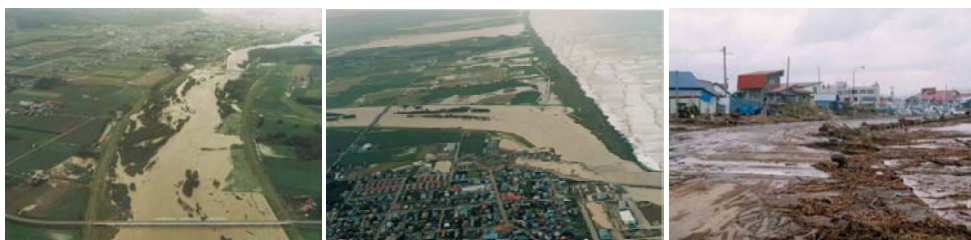
写真 4-3 平成10年9月洪水における湧別川の状況

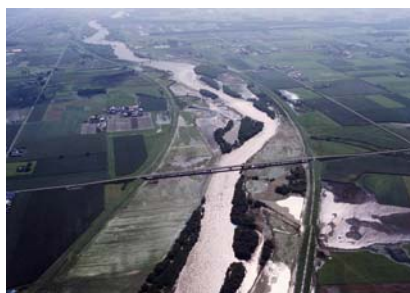
写真 4-4 平成 13 年 9 月洪水における湧別川の状況

湧別川流域では、丸瀬布、遠軽、開盛、中湧別観測所の全ての観測所において警戒水位を超えた。中湧別観測所では 64 時間にわたり、警戒水位を超過していたが、堤防決壊などの外水氾濫には至らなかった。しかし、清川橋下流や開盛橋上流などでは、河岸浸食が堤防近辺にまでおよび、一部危険な状況となっている。

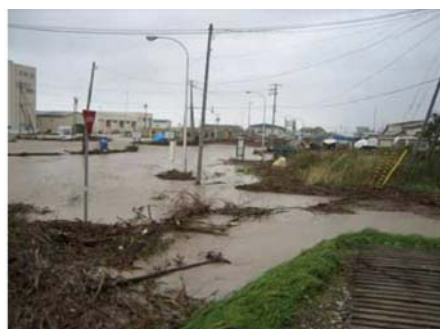
写真 4-5 平成 18 年 10 月洪水における湧別川河口部の被災状況

湧別川流域では、上流域の支湧別(182mm)、上武利(237mm)、生田原(239mm)、丸瀬布(212mm)及び中流域の遠軽(262mm)において洪水期において、17 時間にわたり危険水位を超え、開盛左岸築堤で堤防法面決壊が発生し、緊急復旧工事が行われるなど、非常に危険な状態となり、河口部の旧湧別漁港周辺において外水氾濫が発生した。また、上湧別町、湧別町をはじめとする地域で農地や道路が冠水したほか、排水ポンプ車による内水排除等の水防活動が行われた。
