湧別川流域の特徴と課題に 対する補足説明について

川の道構想について

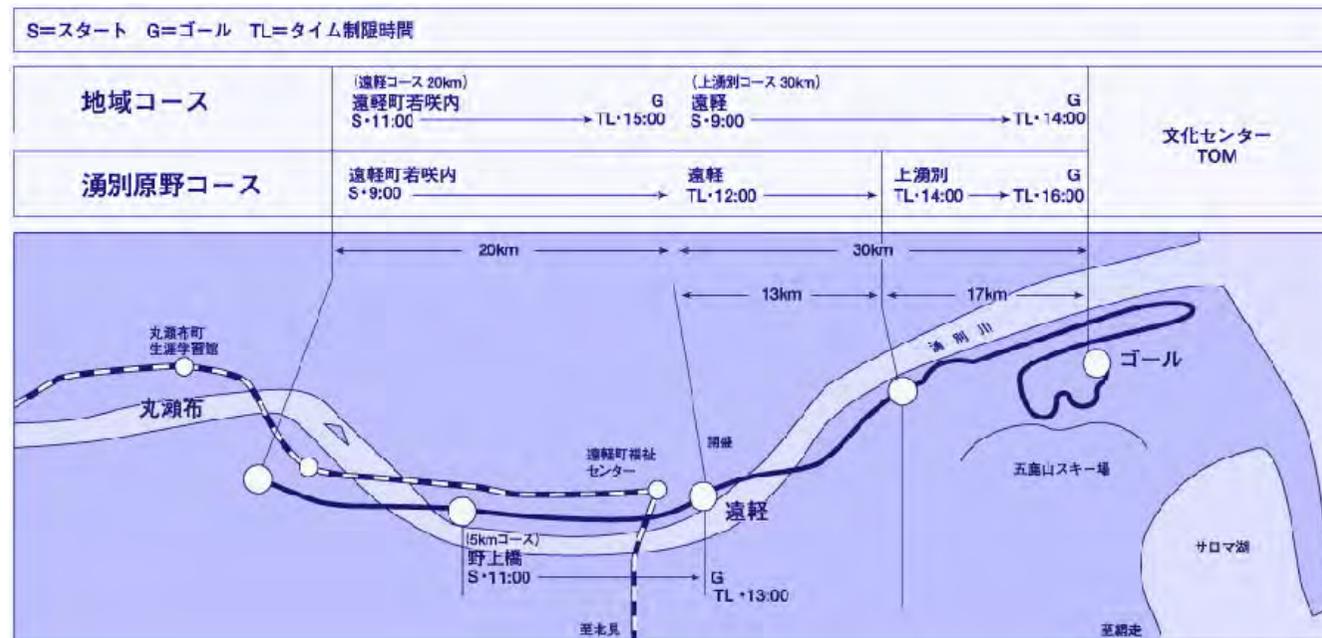
- ・湧別川河川敷地を上流から下流まで一連で利用し、遠軽から湧別までの5km～50kmまでのコースを競う大会。
- ・地域のみならず全国から毎年1000人以上が参加する一大イベント。

大会コース(2010年大会時)

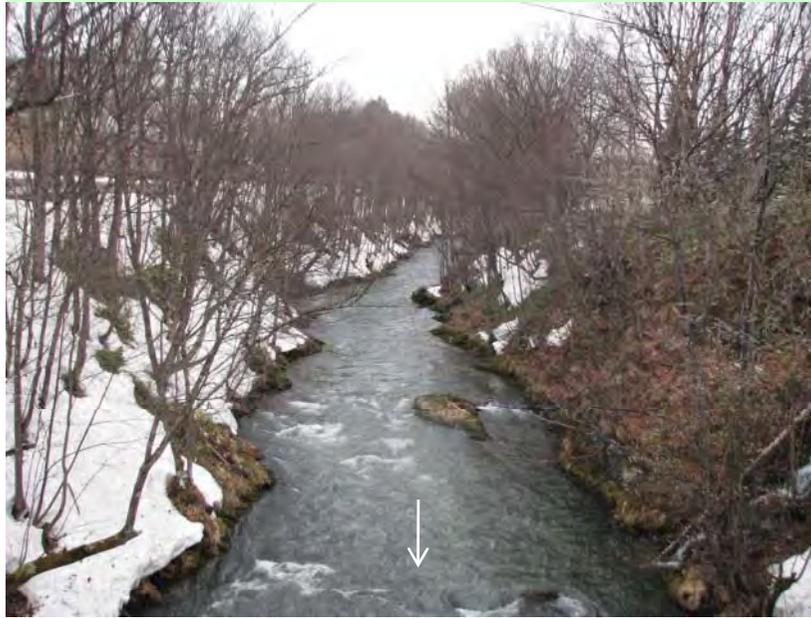
白滝橋上流側

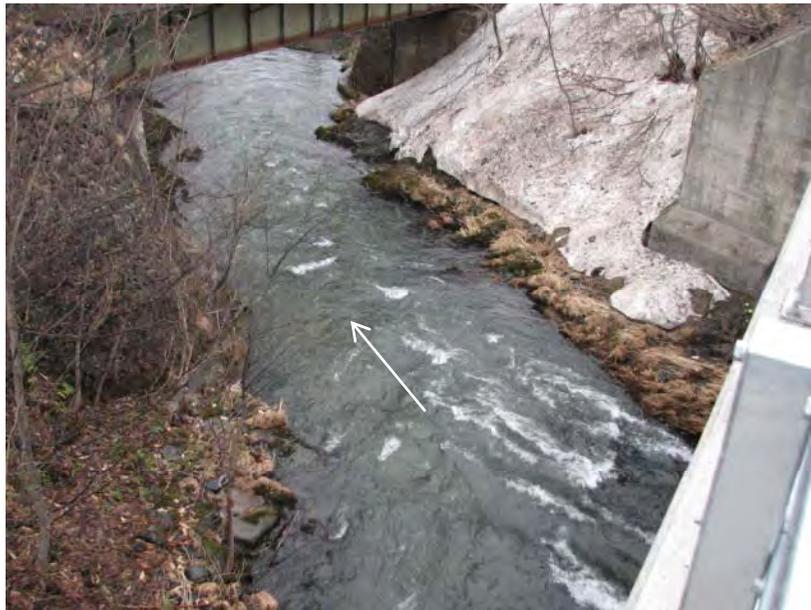
白滝橋直下(採水箇所付近)

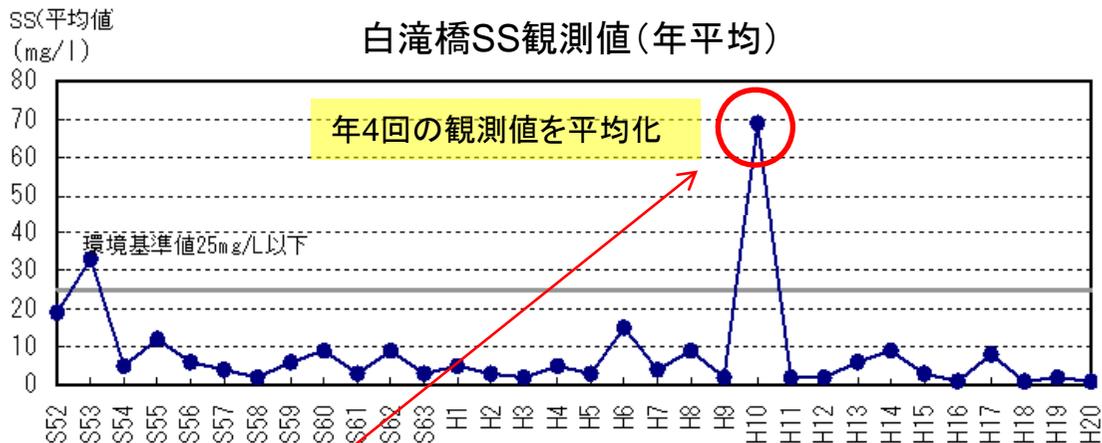
- ・平成10年の年平均SS値が異常な値を記録。
- ・流域のSS値は年4回観測しており、その値を平均化したもの

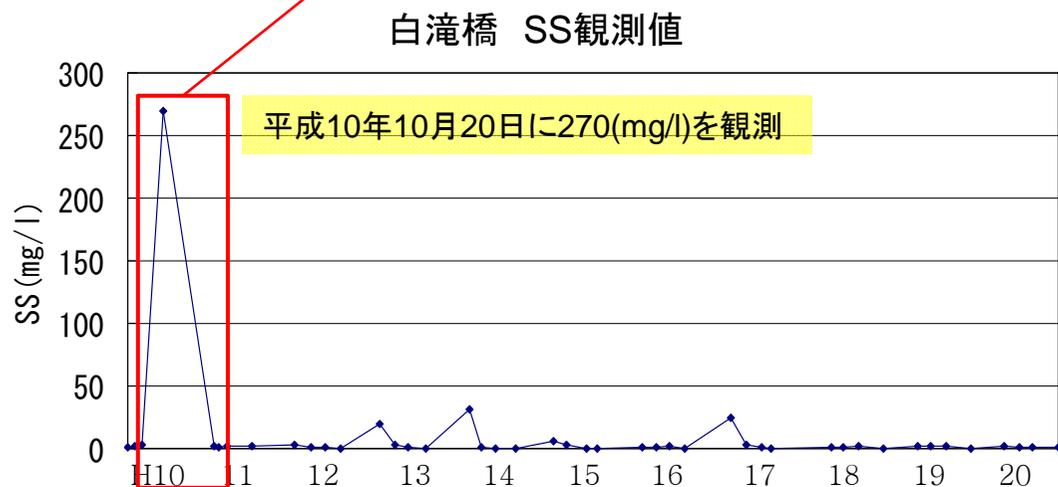
- ・平成10年10月20日に270(mg/l)を観測
- ・他の3回の観測値は1～3(mg/l)

- ・採水地近傍の白滝観測所では2日前から当日まで少量の降雨を観測

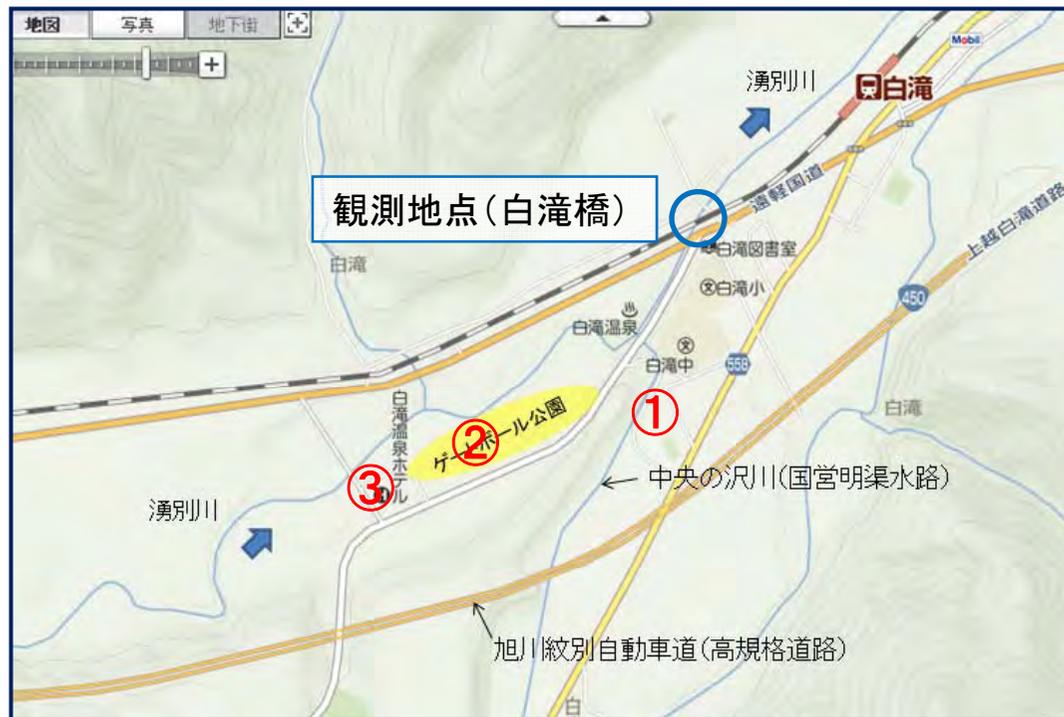
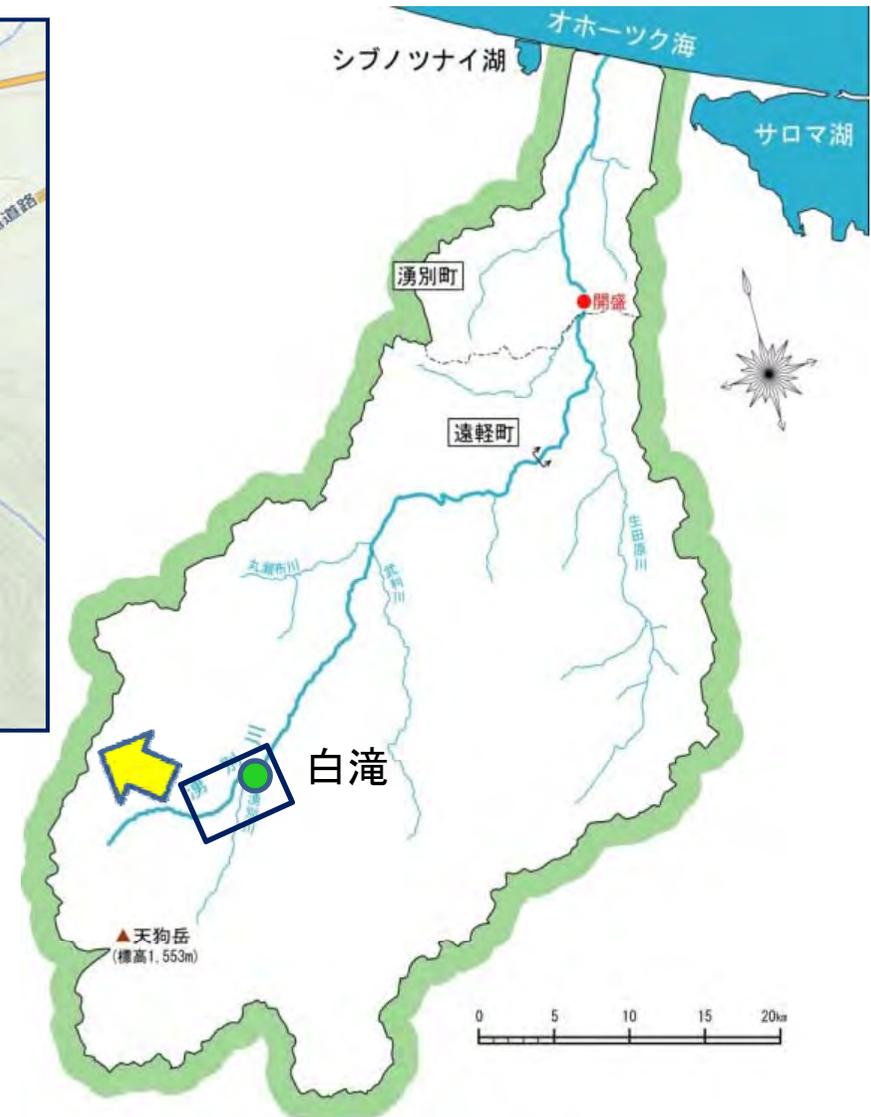
白滝橋上流側の工事等履歴

①国営明渠排水路の土砂掘削
平成4年～12年実施
平成10年は8月20日に掘削が終了

③ゲートボール場整備
昭和59年～62年 整備工事

②温泉施設
平成13,14年 浴槽改修工事

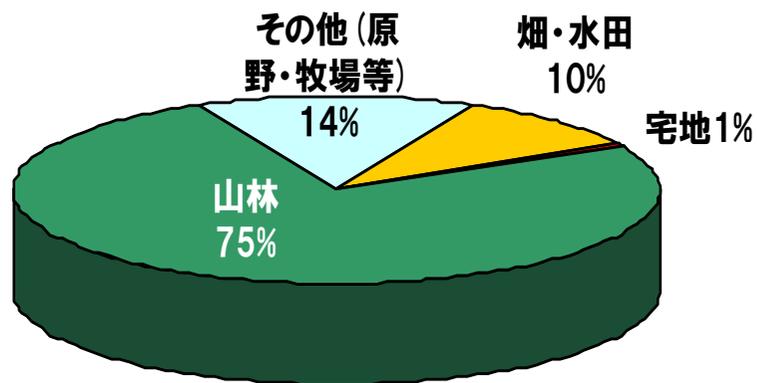
・上流域は森林の割合が多い、沿川近辺に畑が分布

地目別土地利用の割合

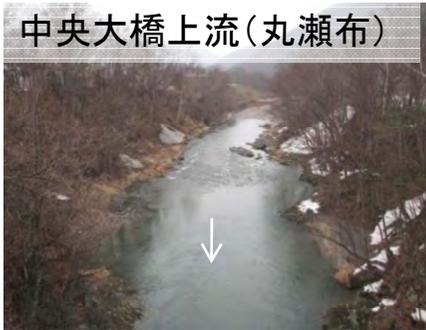
中央大橋上流(丸瀬布)
深い掘込河道を形成

・上流は岩河床の掘り込み河道が見られ、支川では山付きの河岸等が見られる

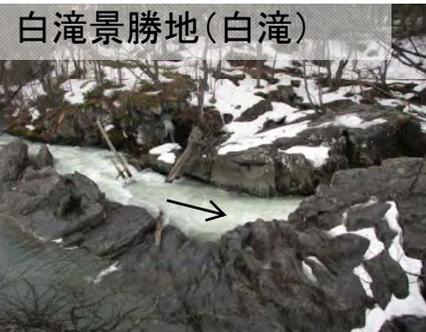
白滝景勝地(白滝)
川幅狭く、岩河床を形成

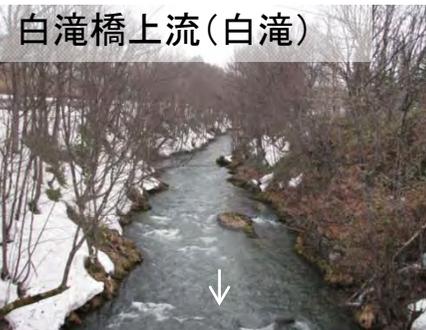
白滝橋上流(白滝)
掘込河道を形成

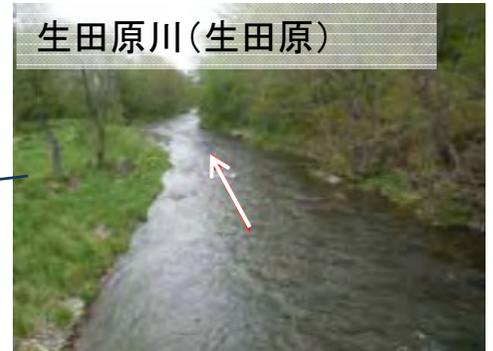
生田原川(生田原)
山付きの河岸

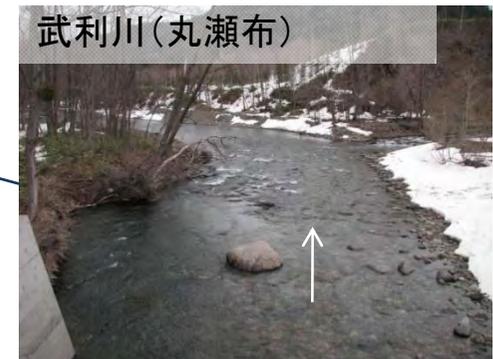
武利川(丸瀬布)
粒径の大きい礫河床
