令和6年5月15日
旭川開発建設部

ほうえい
豊栄川・豊栄排水機場の故障と対応について

【第2報 終報】

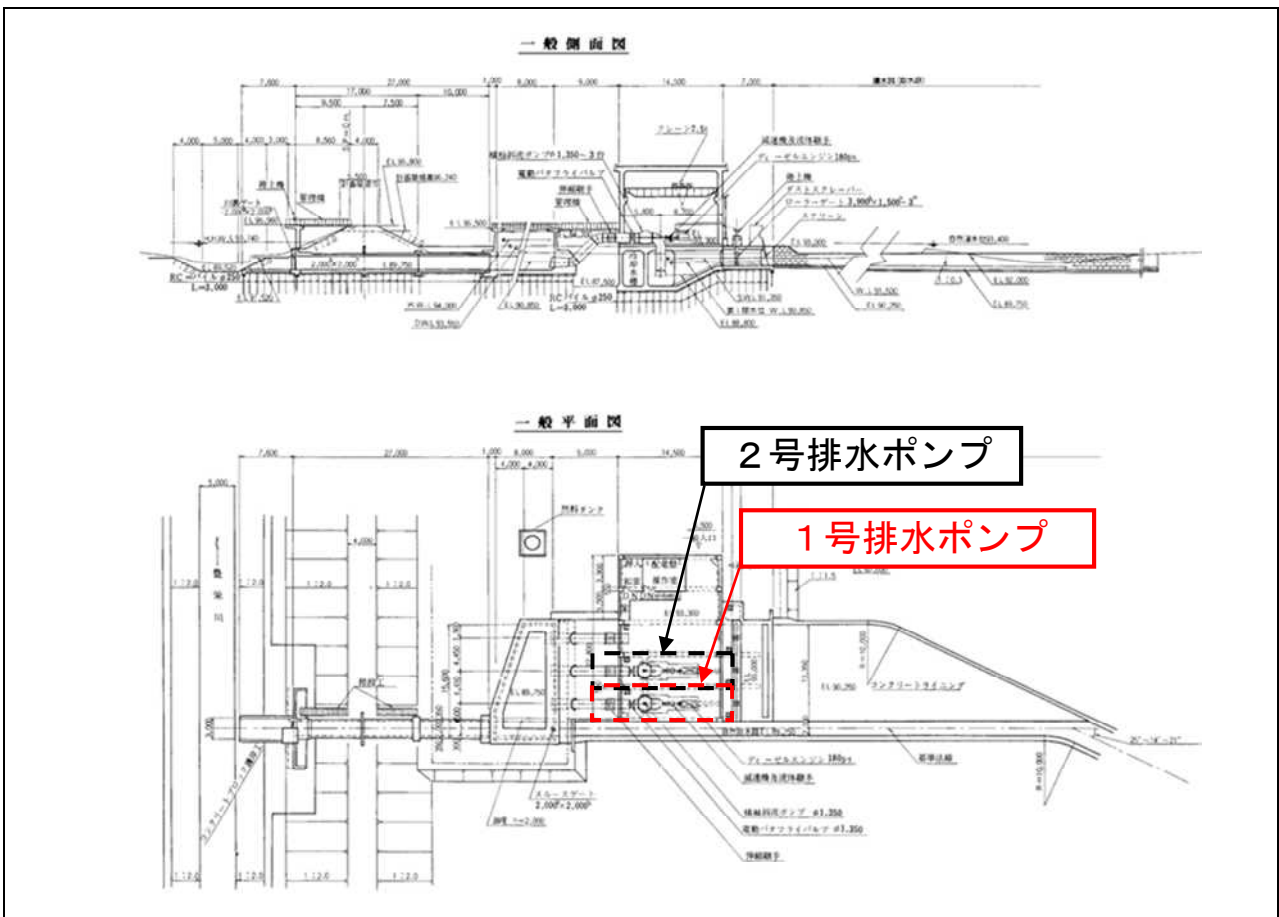
2. 豊栄排水機場 平面図

- ・対象設備：名寄市西12条北3丁目 豊栄排水機場
- ・排水能力：毎秒3.3 m³ × 2台
- ・損傷箇所：排水ポンプ1台（1号排水ポンプ）

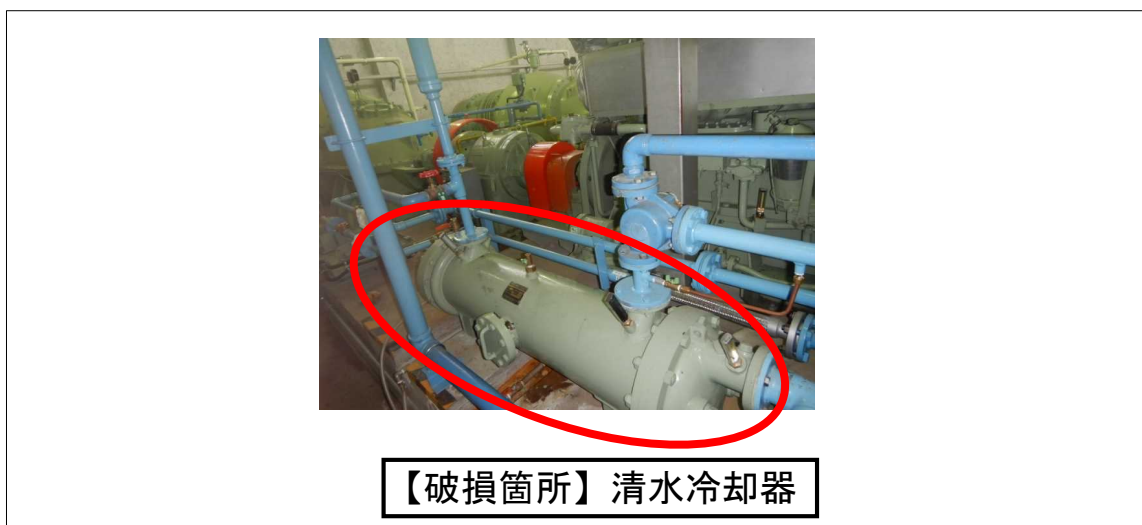
4. 破損箇所 清水冷却器

5月8日に排水機場の出水期前の設備点検を実施したところ、1号排水ポンプにおける原動機（エンジン）の清水冷却器^{※1}が故障により稼働できないことが判明しました。

※1 清水冷却器

ポンプ稼働用のエンジンを冷却する装置です。

これを受けて詳細点検を実施し、1号排水ポンプにおける原動機（エンジン）の清水冷却器^{※1}の修理を5月14日に完了させ、稼働が可能となりました。
