## 平成28年7月31日上川地方大雨に伴う しろがねダム（美瑛町）のりめん法面の表層の一部流出について

平成 28 年 7 月 31 日上川地方大雨に伴う  
しろがねダム（美瑛町）法面の表層の一部流出について

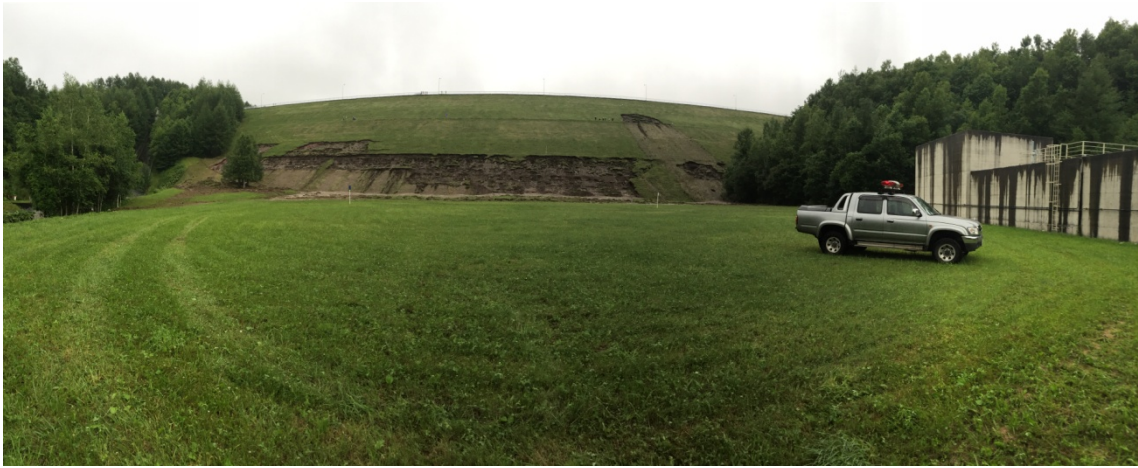
- ・ 現地では、旭川開発建設部の職員と美瑛町のダム運用担当職員がダム水位等を常時監視。
- ・ 8月2日（火）10時30分から、現地で国立研究開発法人 土木研究所 寒地土木研究所、河川管理者により臨時の点検を実施。この結果、浸透性の破壊ではなく、通常を上回る強度の降雨が原因と推定。応急対策として被災箇所を雨水から保護するため、ダム下流の被災箇所はブルーシートによる養生を実施している。なお、漏水量の観測値に異常はなくダム本体に異常は認められない。

被災箇所の全景

監視・観測体制を強化・継続するとともに、復旧に向けて検討している。
