石狩川上流直轄砂防施設の効果及び復旧状況について

～美瑛川ブロック堰堤（通称「青い池」）は

別紙1 砂防事業の効果 砂防施設が効果を発揮(北海道 美瑛川・第1号堰堤)(国管理)

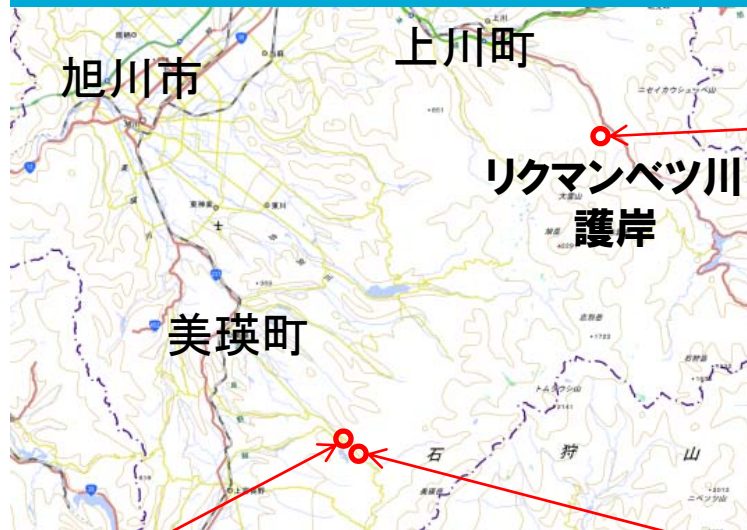
流木が大量に流下すると橋梁に堆積し、水をせき上げ、氾濫被害や橋梁被害をもたらす可能性があります。美瑛川上流で発生した流木を堰堤で捕捉することにより、下流の洪水被害低減に寄与したと考えられます。

美瑛川第1号堰堤 (鋼製スリット)

捕捉した流木

捕捉後

捕捉前

捕捉した流木 推定10,000m³

平成28年8月20日からの出水により、美瑛川上流の砂防施設（美瑛川第1号堰堤）では約1万m³に及ぶ大量の流木を捕捉し、美瑛川下流域の被害低減に寄与しました。（別紙1参照）

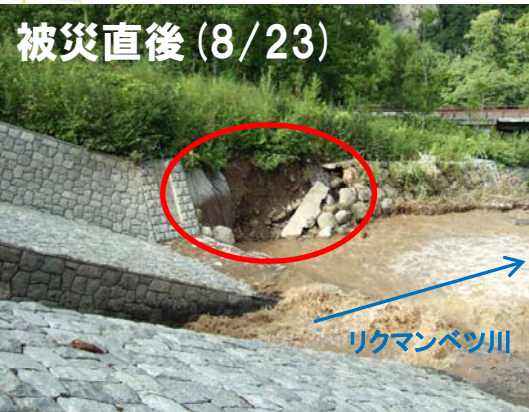
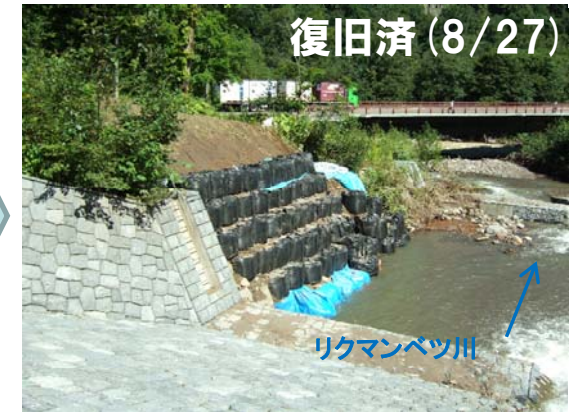
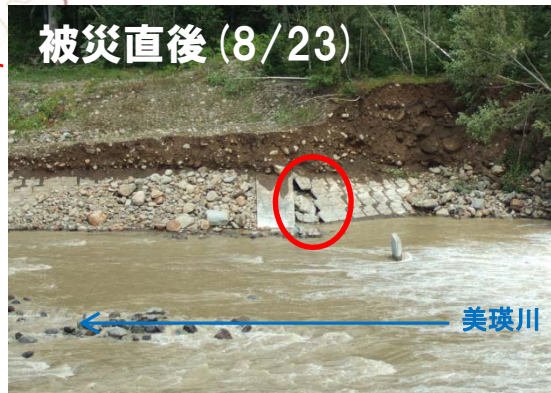
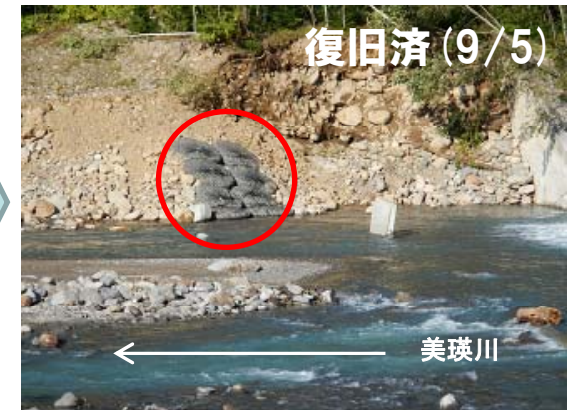
美瑛川第1号
床固工 護岸

【被災状況】

石狩川上流直轄砂防施設は、美瑛川等で一部の護岸等に被災が発生しましたが、本日までに被災箇所の応急復旧が完了しました。（別紙2参照）

【応急復旧状況】

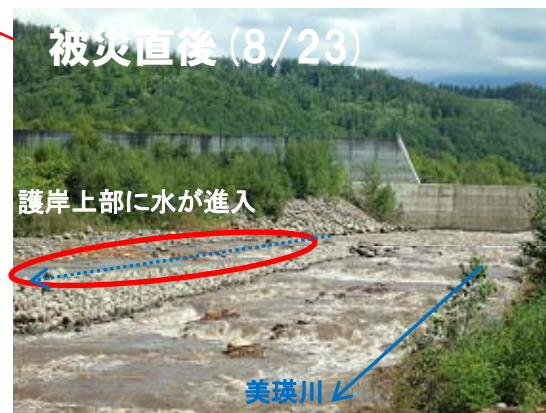
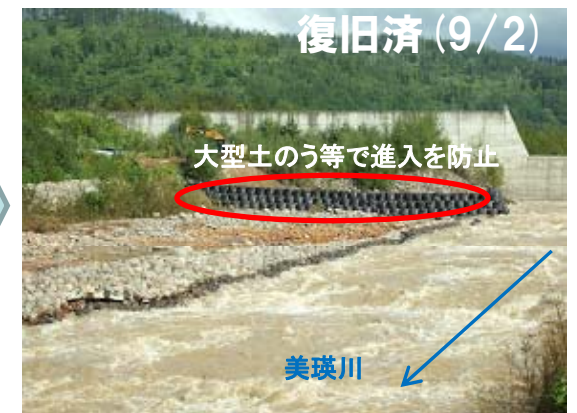
美瑛川第8号堰堤
流路護岸

【被災状況】

【復旧状況】

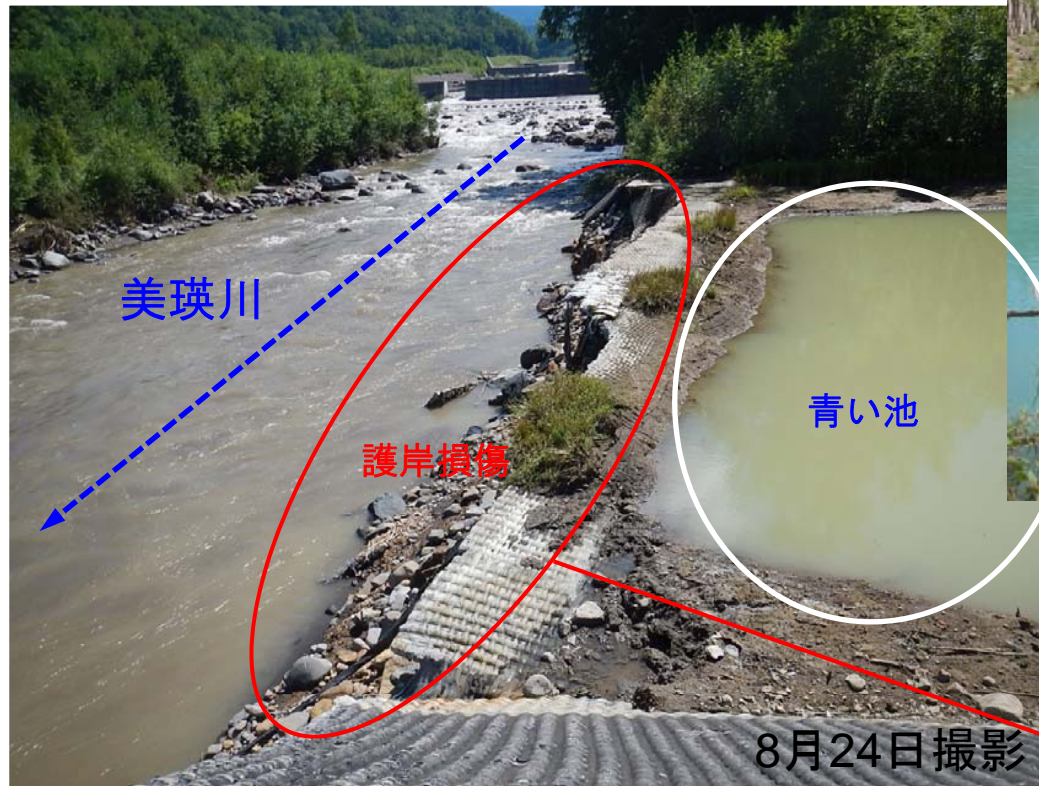
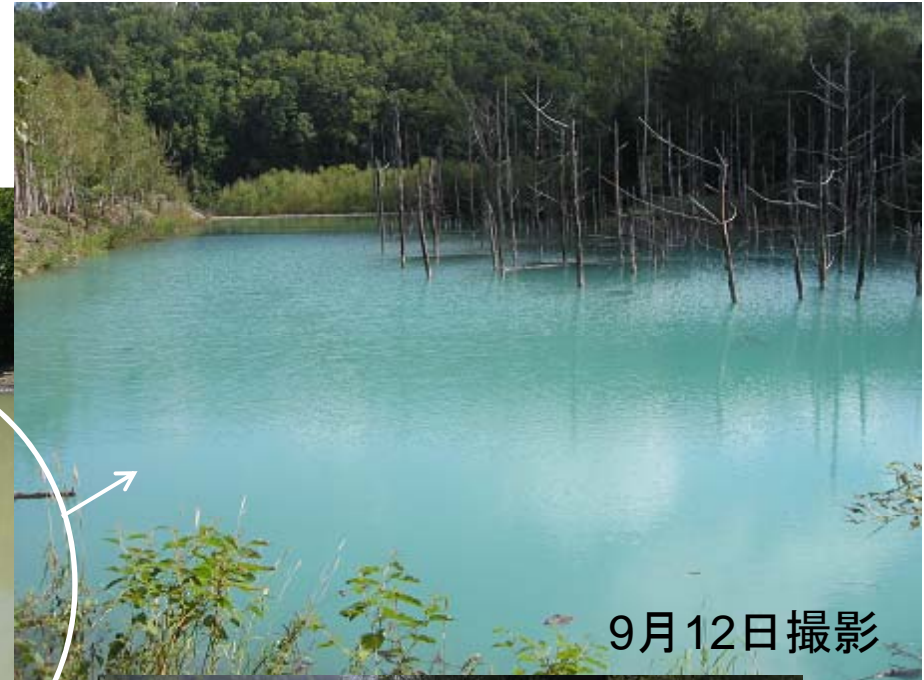
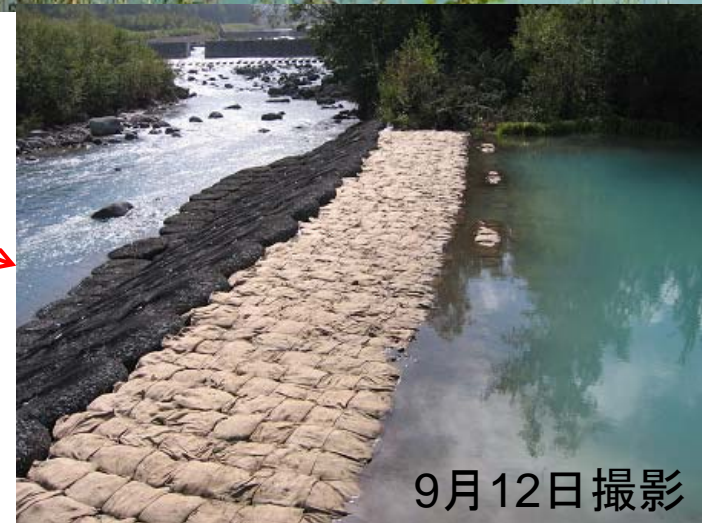
このうち、美瑛川ブロック堰堤（通称「青い池」）の護岸の被災につきましても、本日「青い池」周辺の見学場所の安全確認が完了しましたので、平成28年9月14日10時00分から、一般の方々の施設周辺への立入り制限を解除いたします。（別紙3参照）
