一般国道40号 音威子府村 音中トンネル掘削工事で発生した死亡事故について（第2報）

1月25日（水）20時50分頃、一般国道40号音威子府村音中トンネル掘削工事で発生した死亡事故についての続報です。

【音中トンネル掘削工事】

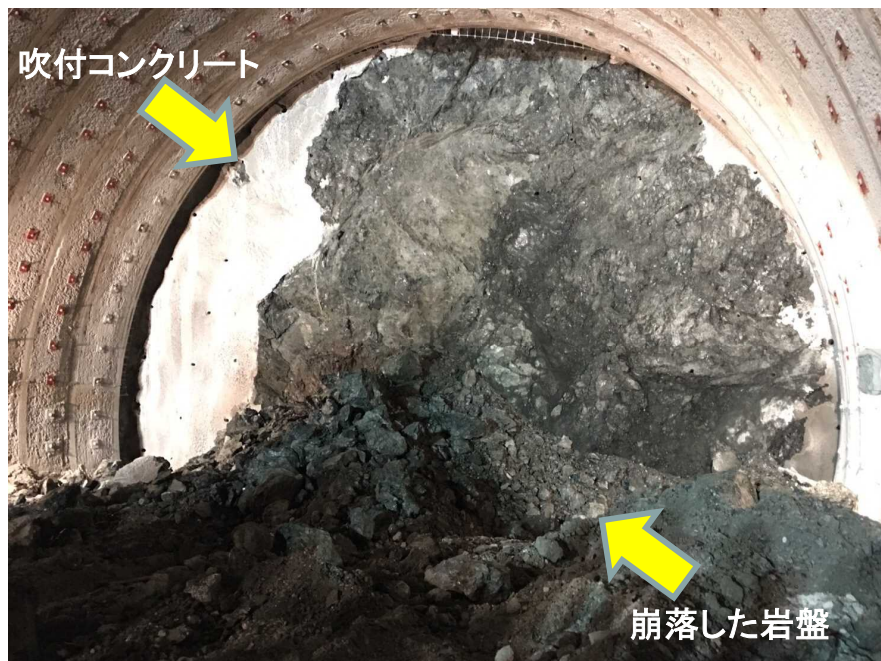
事故の状況：中川町側入口から約2km地点（地質：玄武岩）で、掘削機械のゴンドラに乗車し発破のための火薬を装てんしようとしたところ、掘削面が崩落。作業員1名がゴンドラごと崩落した岩塊の下敷きとなり被災

掘削面崩落状況

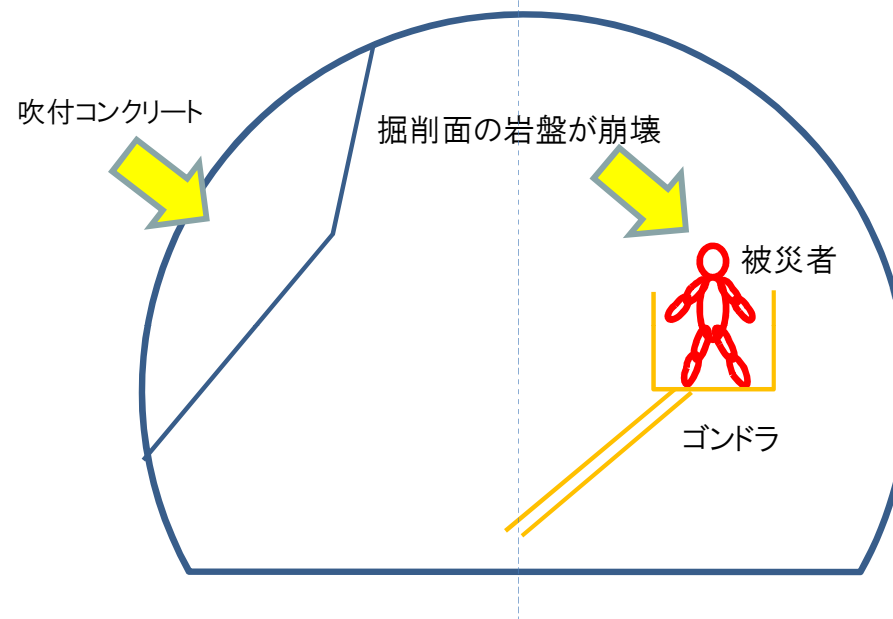
断面図

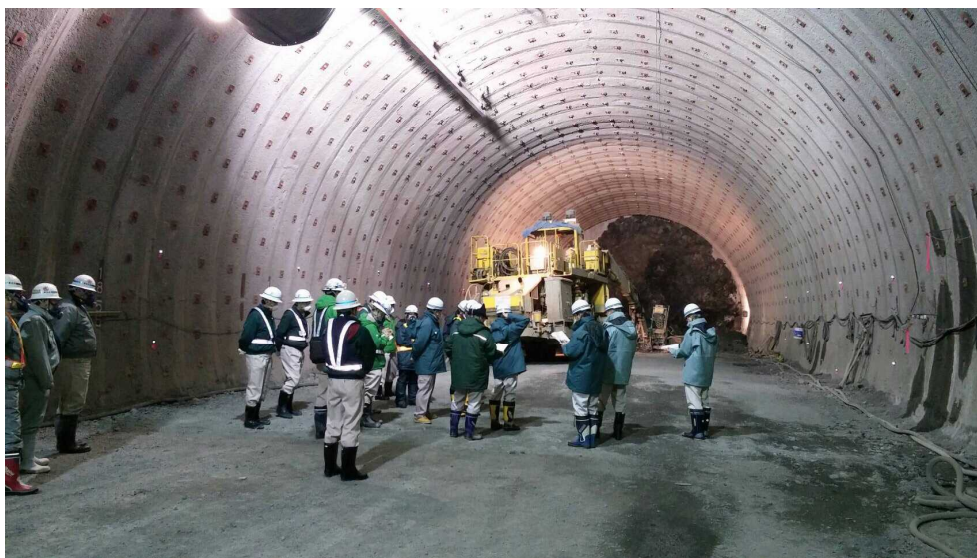
事故の原因：現在、調査中（労働基準監督署、警察、開発局職員にて現場確認中）

現地確認状況

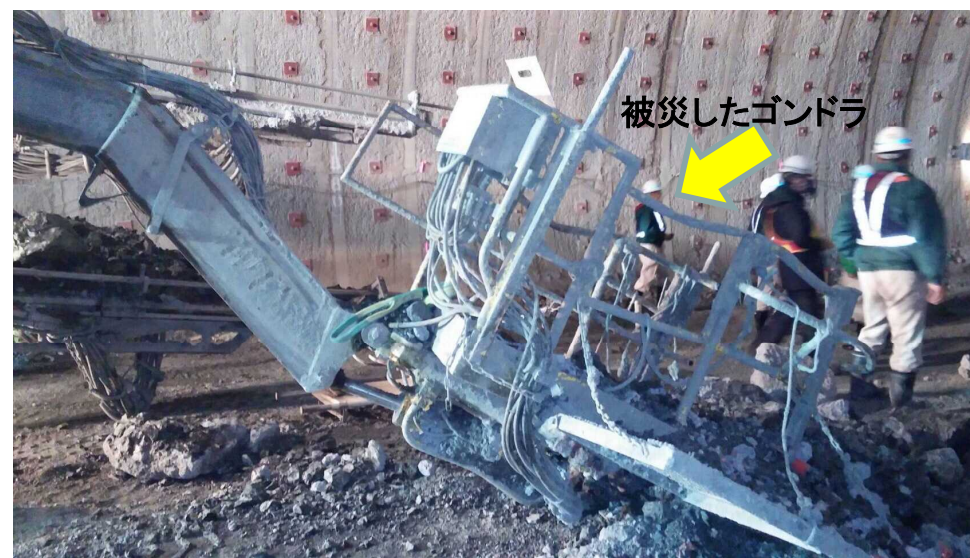
被災したゴンドラの状況
