# 天塩川流域における魚類の生息環境保全 及び移動の連続性確保について

# **令和2年度 天塩川流域における魚類の移動の連続性確保に 向けた取組み状況について**

# **天塩川流域における魚類の移動の連続性 確保に向けた取組みの評価について ～天塩川水系のサクラマス資源の推計～**

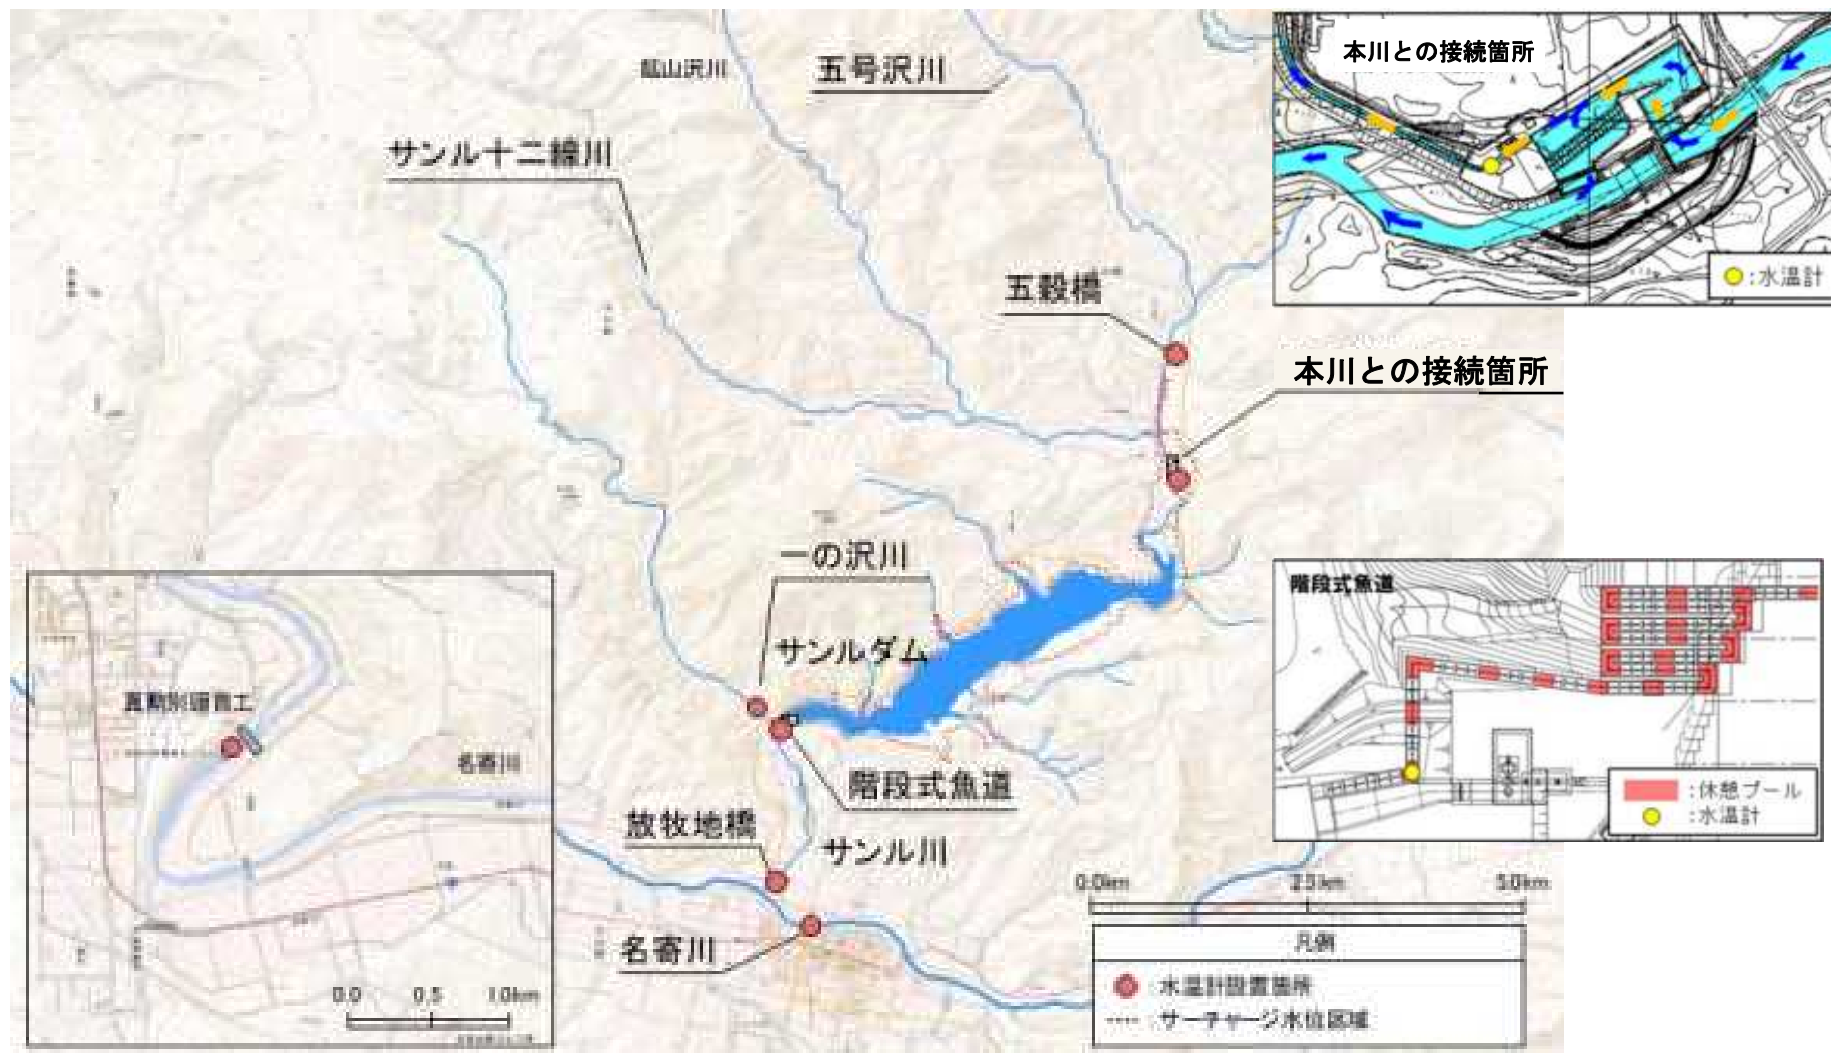
- ・ 名寄川およびサンル川本支流の水温観測調査として下の図に示す箇所に水温計を設置し、令和2年度(4/24～10/10)における各観測地点の日平均水温について、過年度水温データとの比較を行った。

- 各地点ともに令和2年度は令和元年度と同様に過去5ヵ年平均に比べ9月上旬頃までは水温が高い状態が続いていた。特に、放牧地橋地点(サンル川下流地点)では、8月中旬からの選択取水施設の取水位置を最低水位付近まで下げることで水温が低くなった期間があるが、6/1～10/10の期間において水温が高い状態であった。
- 令和2年度の階段式魚道(バイパス水路下流地点)と本川との接続箇所(バイパス水路入口地点)の水温を比較したところ、令和元年度、平成30年度と同様に階段式魚道(バイパス水路下流地点)の水温が期間を通して若干高い傾向であった。

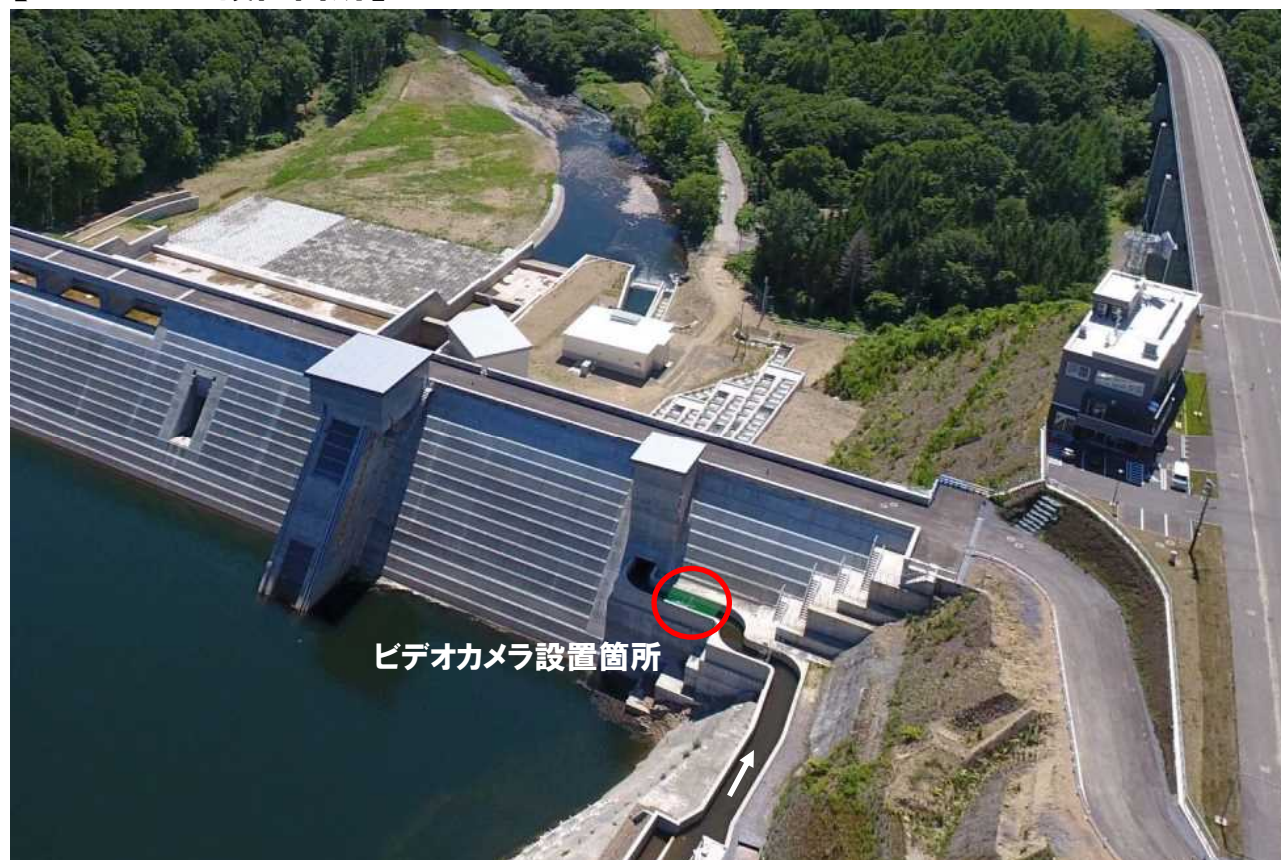
【ビデオカメラ設置箇所】

遡上解析ビデオカメラ設置状況

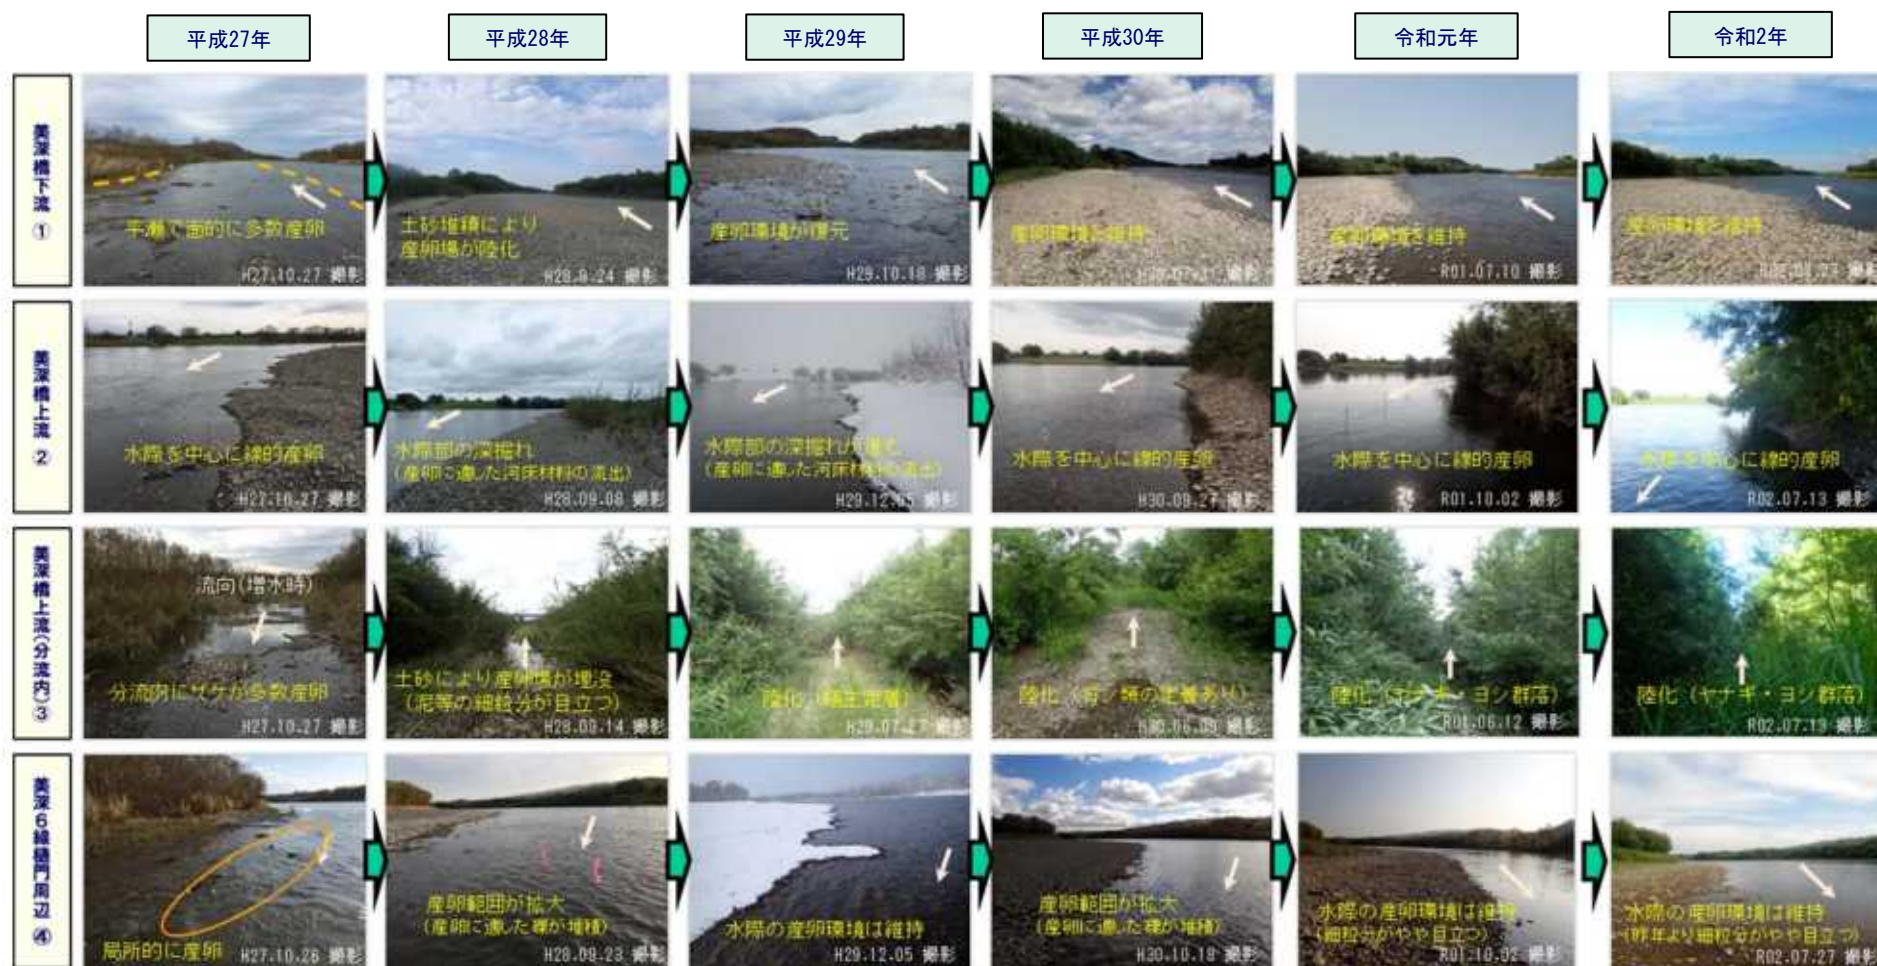
- 平成28年8月台風による出水等で埋没・陸化した平瀬は、平成29年の融雪出水で堆積土砂がフラッシングされて以降、大きな堆積は生じていない状況である。
- なお、蛇行部内岸側に位置する美深橋上流の分流内では、細粒分の土砂堆積が進行し陸化・植生の定着が著しいため、平成29年以降はサケの産卵場としては利用されていない。

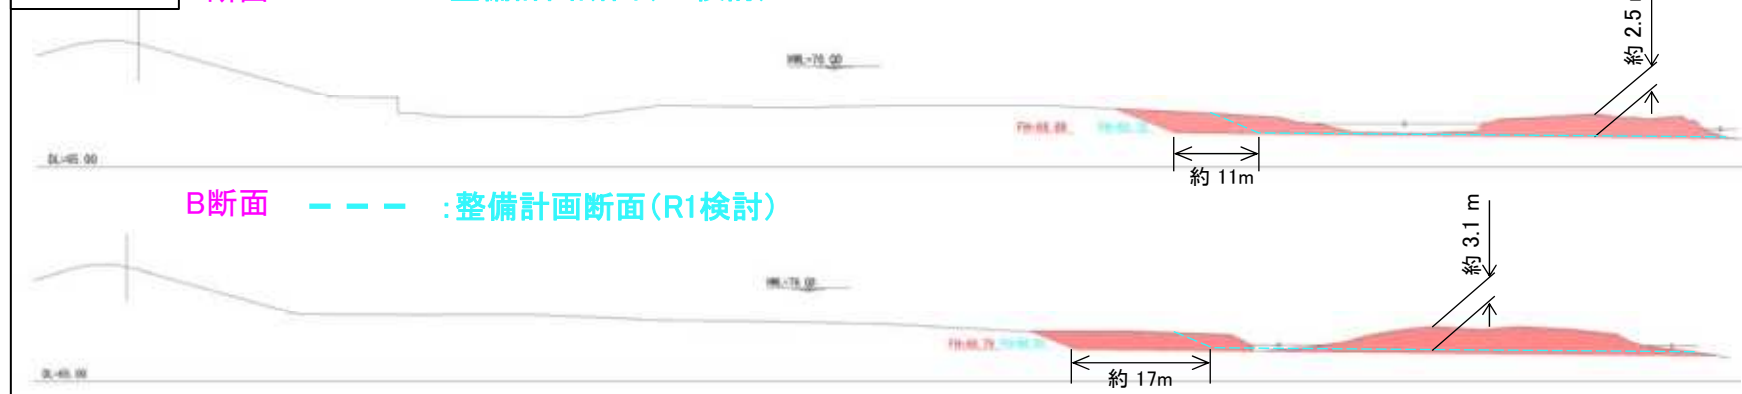
平面図(空撮H28出水後撮影)

- ①KP129.6～129.8付近左岸の河道掘削断面について、上下流との水理諸量を比較し、令和元年度に検討した掘削形状の見直し(掘削敷幅を0～20m程度拡幅)を行った。その結果(平面図及び横断面図)を以下に示す。

①横断面図 A断面 — — — :整備計画断面(R1検討)
