天塩川における魚類等の生息環境保全に関する  
令和 2 年度年次報告書(案)

令和 3 年 2 月 25 日

天塩川魚類生息環境保全に関する専門家会議

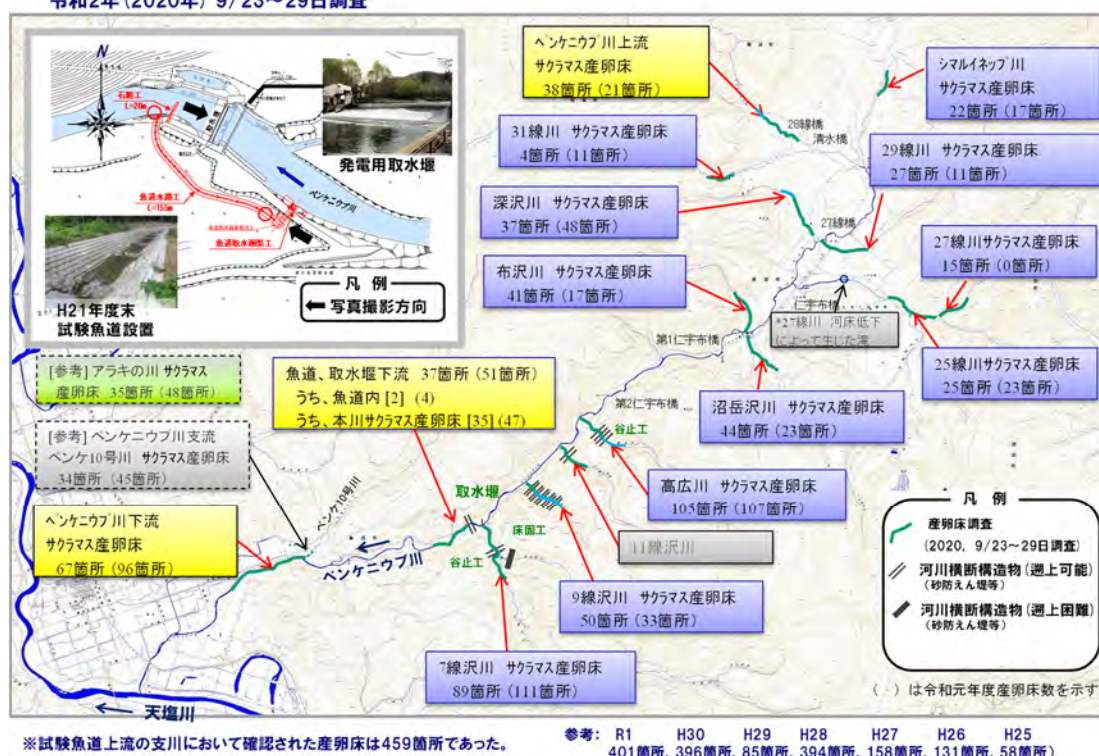
図- 12 ペンケニウプ川のサクラマス産卵床調査結果（令和 2 年 9 月）

ペンケニウプ川産卵床数は次図に示すように年々増加傾向を示している。平成 29 年度は、産卵直後に降雨洪水によって相当数の産卵床が流失し減少したが、令和 2 年度はこれまでで最も多い 601 箇所（箇所）の産卵床確認数となった。

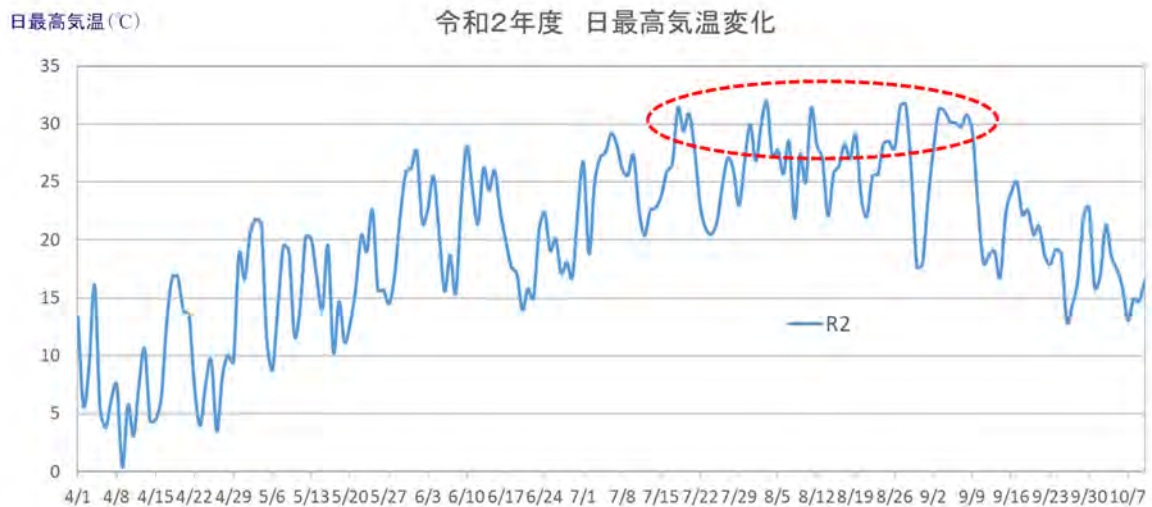
図- 33 下川雨量観測所地点(气象台)の気温変化 (日最高気温)

令和2年度は5月上旬頃から20℃を超える日が観測され、7月中旬から9月上旬の間では30℃を超える日が多く観測された。

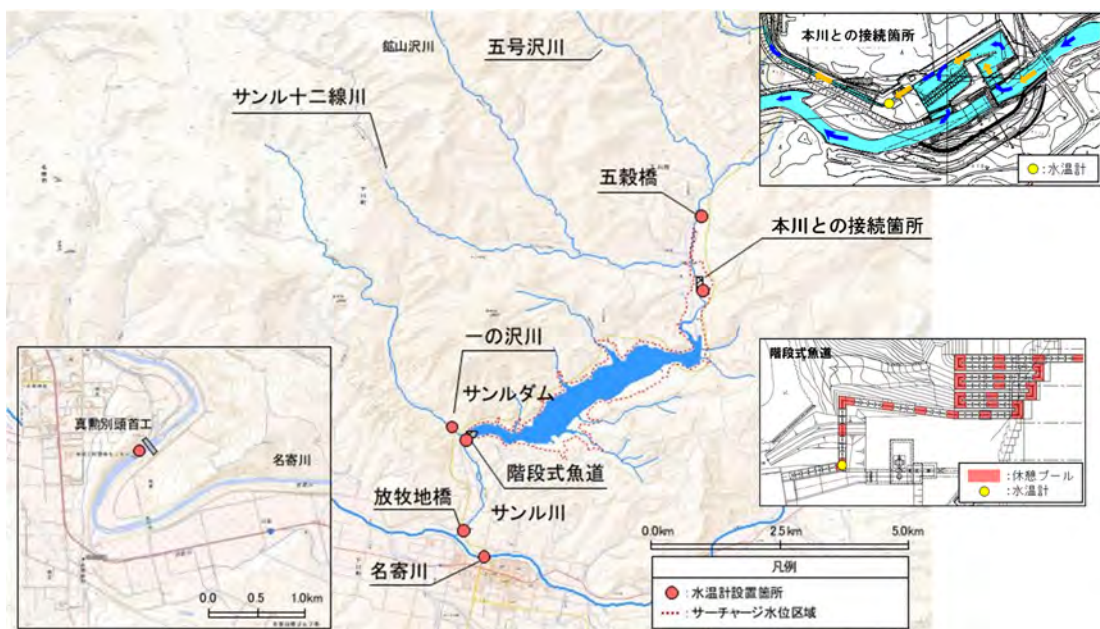
図- 34 名寄川およびサンル川本支流の水温観測位置図

名寄川およびサンル川本支流の水温観測調査として下図に示す箇所に水温計を設置し、令和2年4月24日～10月10日における各観測地点の日平均水温について、過年度水温データとの比較を行った。

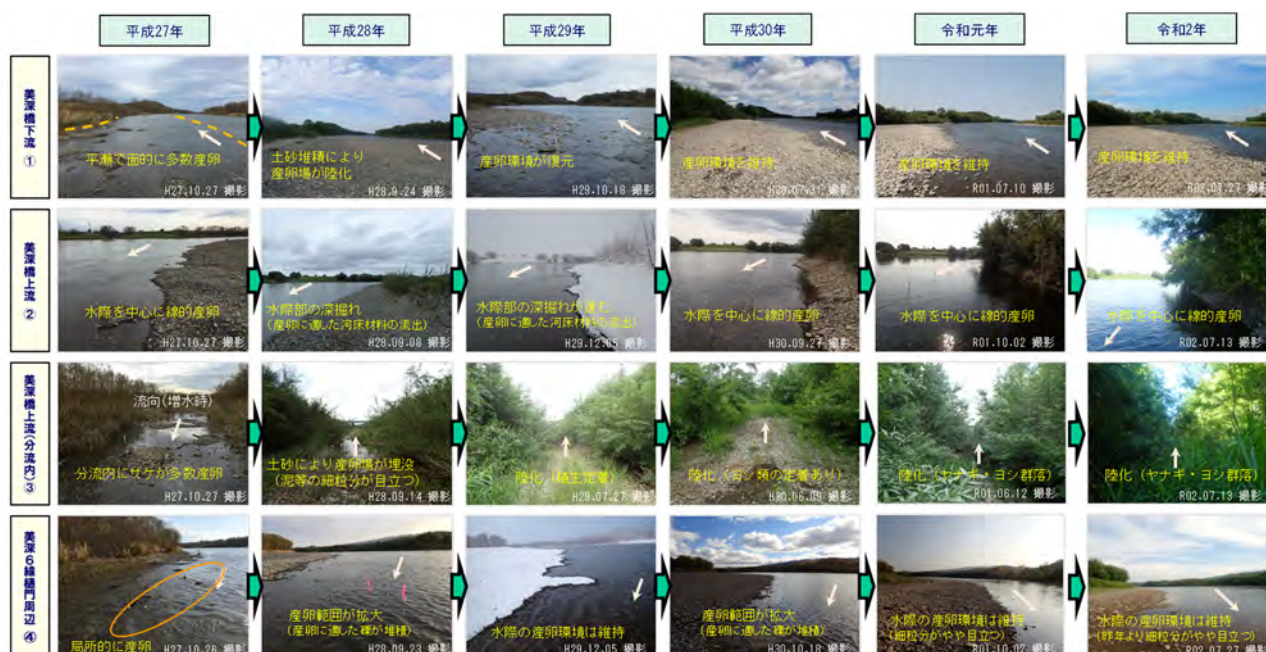
写真-17 美深橋周辺におけるサケ産卵環境の経年変化(平成27～令和2年)

平成28年8月台風による出水等で埋没・陸化した平瀬は、平成29年の融雪出水で堆積土砂がフラッシングされて以降、大きな堆積は生じていない状況である。

なお、蛇行部内岸側に位置する美深橋上流の分流内では、細粒分の土砂堆積が進行し陸化・植生の定着が著しいため、平成29年以降はサケの産卵場としては利用されていない。

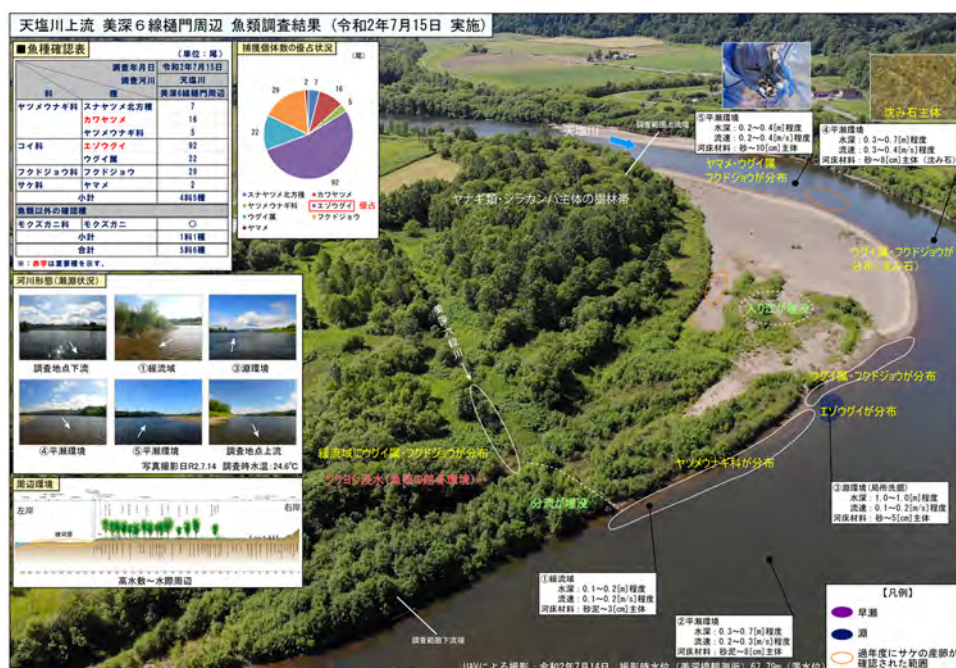
図-69 美深 6 線樋門周辺における魚類分布と水際環境

なお、平成 30 年までヤツメやエゾウグイ、ウグイが生息していた礫河原の入り江環境が埋没していた。
