**天塩川流域における魚類の生息環境保全
及び移動の連続性確保について**

**令和7年度
天塩川流域における魚類の移動の連続性確保に
向けた取組み状況について**

天塩川水系における魚類の移動の連続性について

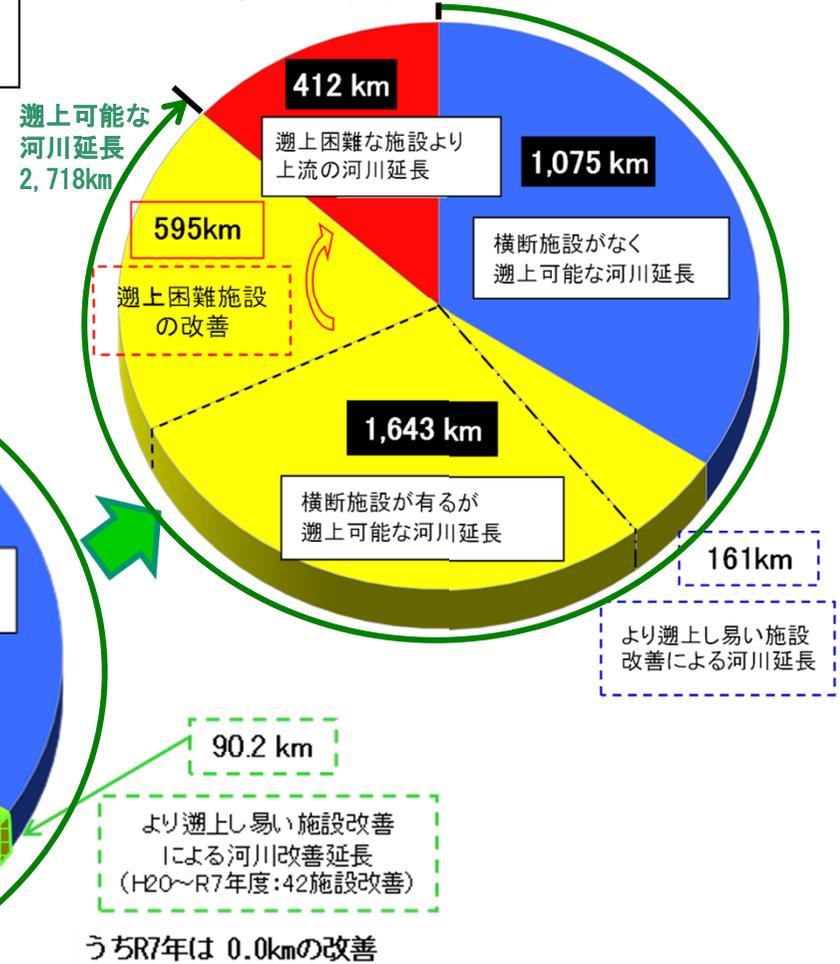
天塩川水系における魚類遡上環境改善実績図

効果的な施設整備(案)

※「より遡上し易い施設改善」とは、魚道下流端の落差を小さくするなど、魚類等が遡上し易いよう既設魚道の改善を行うこと。

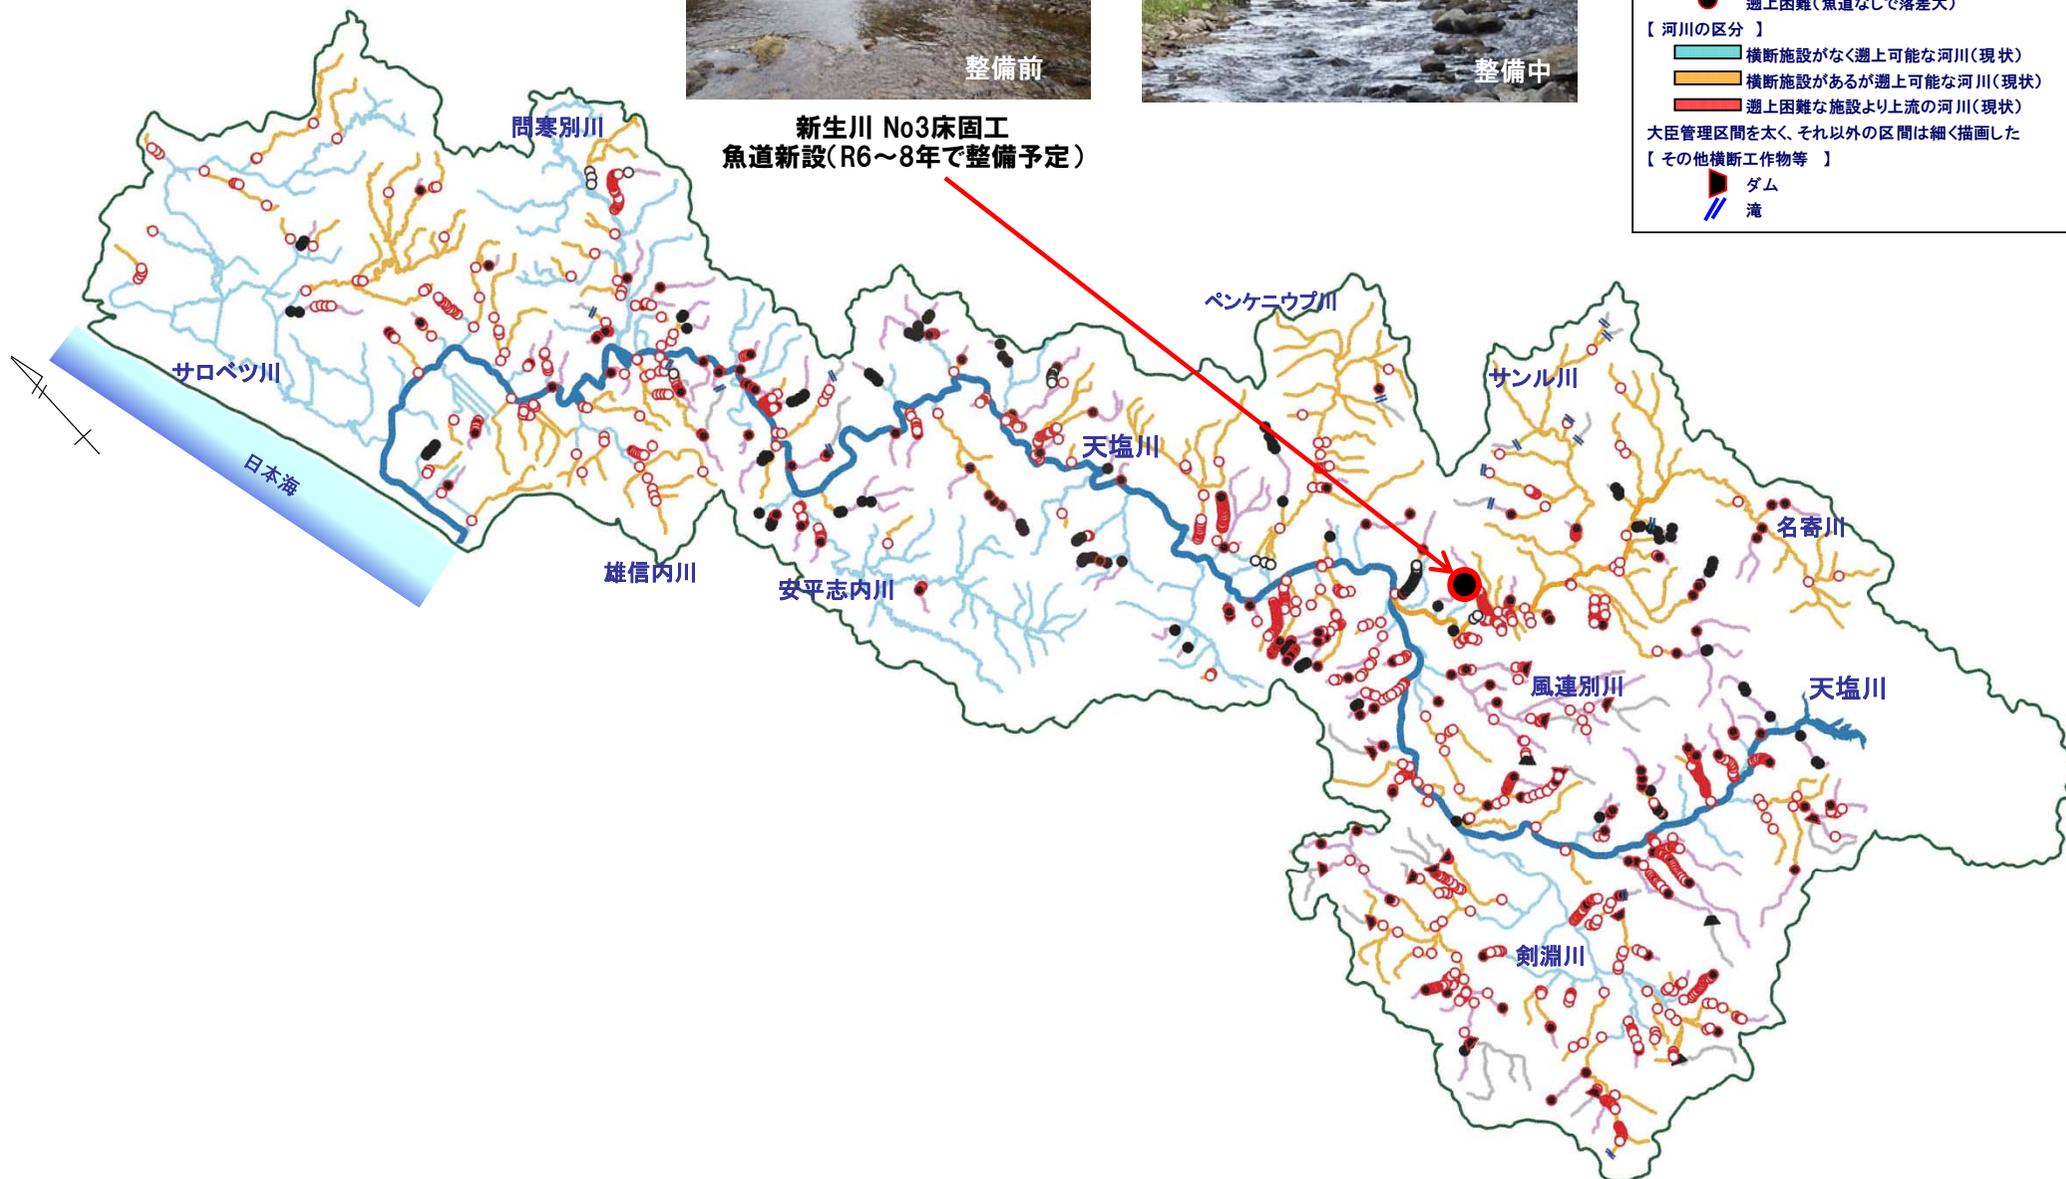
遡上困難施設改善位置図

天塩川水系支川における「遡上困難施設」の改善実施状況

・天塩川水系では魚類等の移動の連続性確保のため、関係各機関が連携をして魚道整備等による遡上困難施設の改善を実施しており、支川では平成20年度～令和7年度の間62施設で整備され、河川延長合計261.7km ※1の遡上環境の改善※2が行われた。
 ・そのうち、ペンケニウブ川水系は116.3kmの改善が行われ、ペンケニウブ川水系以外は145.4kmの改善が行われた。

(※1: 新生川No.3床固工の魚道(施工中は、R7年完成予定のためR6年の改善延長には計上しない。)
 (※2: 遡上可能な施設を、より遡上しやすいように落差等を改善した施設は除く)

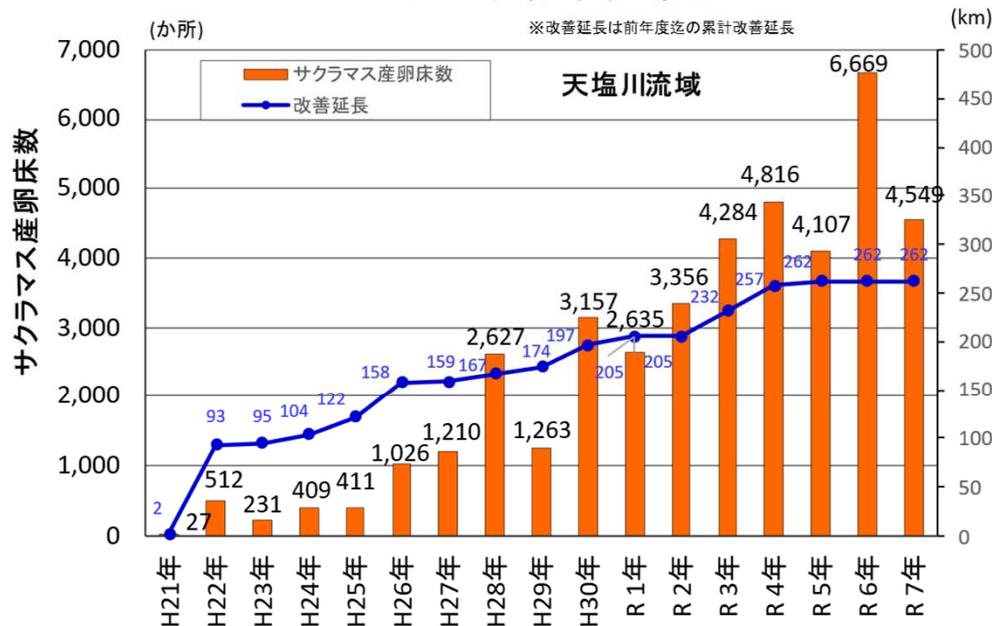
天塩川流域の改善した遡上困難施設上流の
サクラマス産卵床数(推計)

- 天塩川流域における平成20～令和7年度迄の「遡上困難施設への魚道整備等」により遡上可能となった施設上流区域(改善支川数32支川、62施設、改善区間延長約262km)内のサクラマス産卵床数は、施設改善後の各支川の平均産卵床密度(令和7年度迄)を基に算出すると、約3,500か所、また、当該支川(近傍支川)の産卵床調査結果または近傍支川から推定した令和7年度の値を基に算出すると、約4,500か所と推計される。
- 天塩川流域の施設改善した支川の改善前の遡上可能区間内(改善施設下流)のサクラマス産卵床数は、(A)施設改善前の平均産卵床密度、(B)改善後の令和7年度迄の平均産卵床密度、及び(C)令和7年度の産卵床密度を基に算出すると、それぞれ(A)約1,210か所、(B)約2,700か所、(C)約1,700か所と推計される。
- R7の改善施設上流の産卵床数(推計)はR6年度の約7割弱となっているが、R3～5年度と同程度の値となっている。また改善延長の伸びが止まったR4年度と前後して産卵床数もR6年度を除きほぼ一定の値を示している。

注1:産卵床密度の算出にあたっては、施設改善した当該支川におけるサクラマス産卵床調査結果を基本とし、当該支川での調査で欠測した年度がある場合には近傍河川からの推定値(同一の調査年度のときの産卵床数の比から欠測年の産卵床数を推定)とし、当該支川でこれまで調査がされていない場合は近傍河川における調査結果を代用した。

- ・令和7年度までに関係各機関が連携をして「遡上困難施設への魚道整備等」は、改善支川数32支川において62施設で整備され、河川延長で約262kmの遡上環境の改善が行われた。
- ・遡上可能となった施設上流区域内のサクラマス産卵床数は、令和7年度迄（改善後）の平均産卵床密度では約3,500か所、令和7年度の産卵床密度では約4,500か所と推計された。
- ・また、施設改善前の平均産卵床密度から算出した下流区間の改善前の産卵床数約1,210か所に対して、改善後の平均産卵床密度から改善支川全体（上流+下流区間）の産卵床数を算出した場合は約6,300か所と推計され、令和7年度の産卵床密度から算出した場合は約6,300か所と推計された。
- ・改善延長の伸びが止まった令和4年度以降、令和6年度を除き産卵床数はほぼ一定の値を示している。

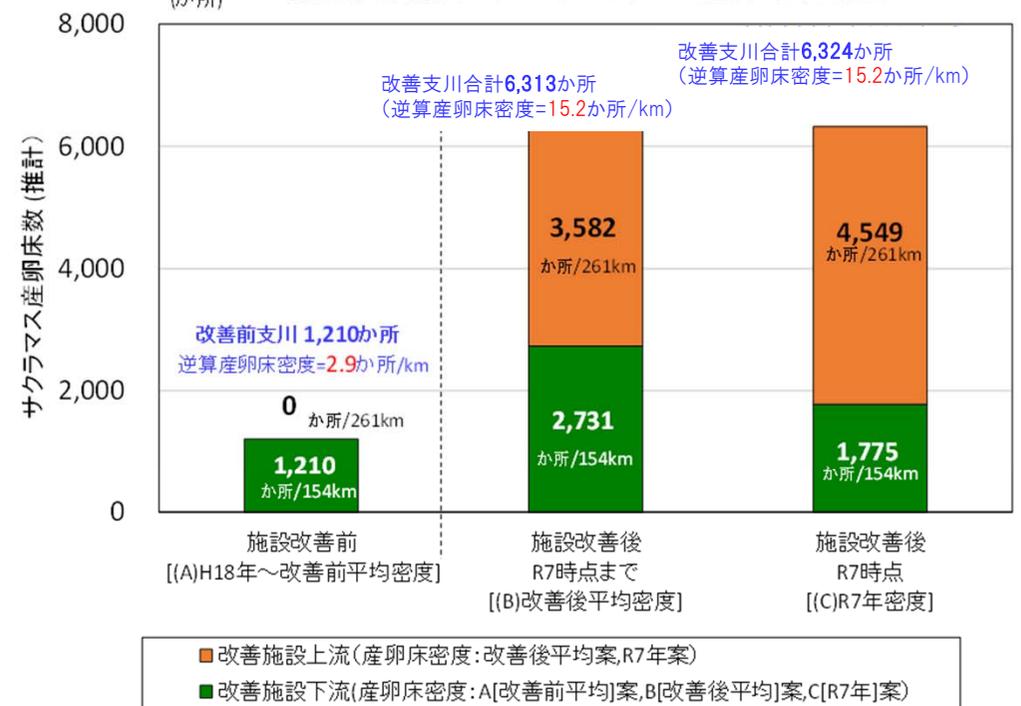
天塩川流域の
施設改善前後におけるサクラマス産卵床数(推計)

注2:施設改善した支川の下流端から改善施設迄の延長については、当該支川で複数箇所・複数年度にわたる施設改善がある場合は、最初の施設改善年度にのみ計上している。

注3:改善前の遡上可能区間内のサクラマス産卵床数は、当該支川の平成18年から施設改善年度迄の産卵床調査結果から算出した1km当たりの平均産卵床密度(各年度共通)を用いて推計している。

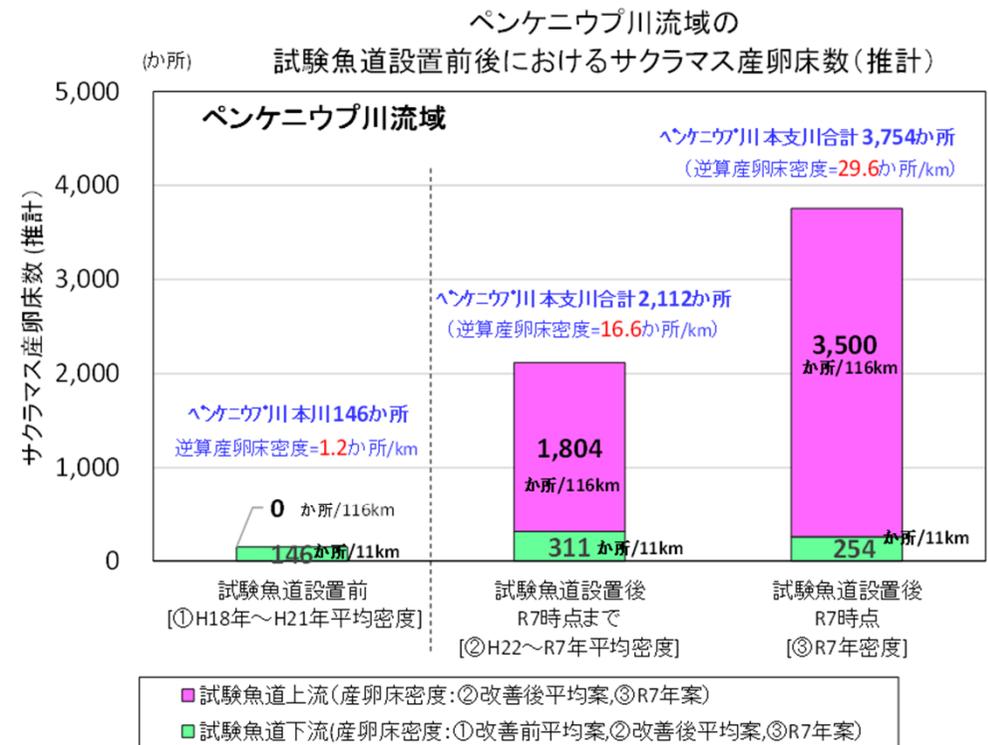
- ペンケニウプ川流域における平成20～令和7年度迄の「遡上困難施設への魚道整備等」により遡上可能となった試験魚道上流区域（改善河川数5河川、10施設、改善区間延長約116km）内のサクラマス産卵床数は、試験魚道設置後の平均産卵床密度（令和7年度迄）を基に算出すると、約1,800か所、また、当該流域の産卵床調査結果から推定した令和7年度の平均値を基に算出すると、約3,500か所と推計される。
- ペンケニウプ川流域の施設改善前の遡上可能区間内（試験魚道下流）のサクラマス産卵床数は、(A) 試験魚道設置前の平均産卵床密度、(B) 試験魚道設置後の令和7年度迄の平均産卵床密度、及び (C) 令和7年度の平均産卵床密度を基に算出すると、それぞれ (A) 約150か所、(B) 約310か所、(C) 約250か所と推計される。
- R7年度の試験魚道設置上流の産卵床数は既往最大となっている。ペンケニウプ川では改善延長の伸びが止まったH26年度以降産卵床数が増加し、R4年度から7年度にかけて微増となっている。

注1: 産卵床数の推計は、ペンケニウプ川本支川で行われたサクラマス産卵床調査結果を基に、試験魚道上流と試験魚道下流の2つに分割して、それぞれの各年度の平均産卵床密度を算出して、産卵対象可能延長を乗じて推計している。

注2: ペンケニウプ川本川の downstream (天塩川合流点) から改善施設(試験魚道)迄の延長は、10.6kmである。

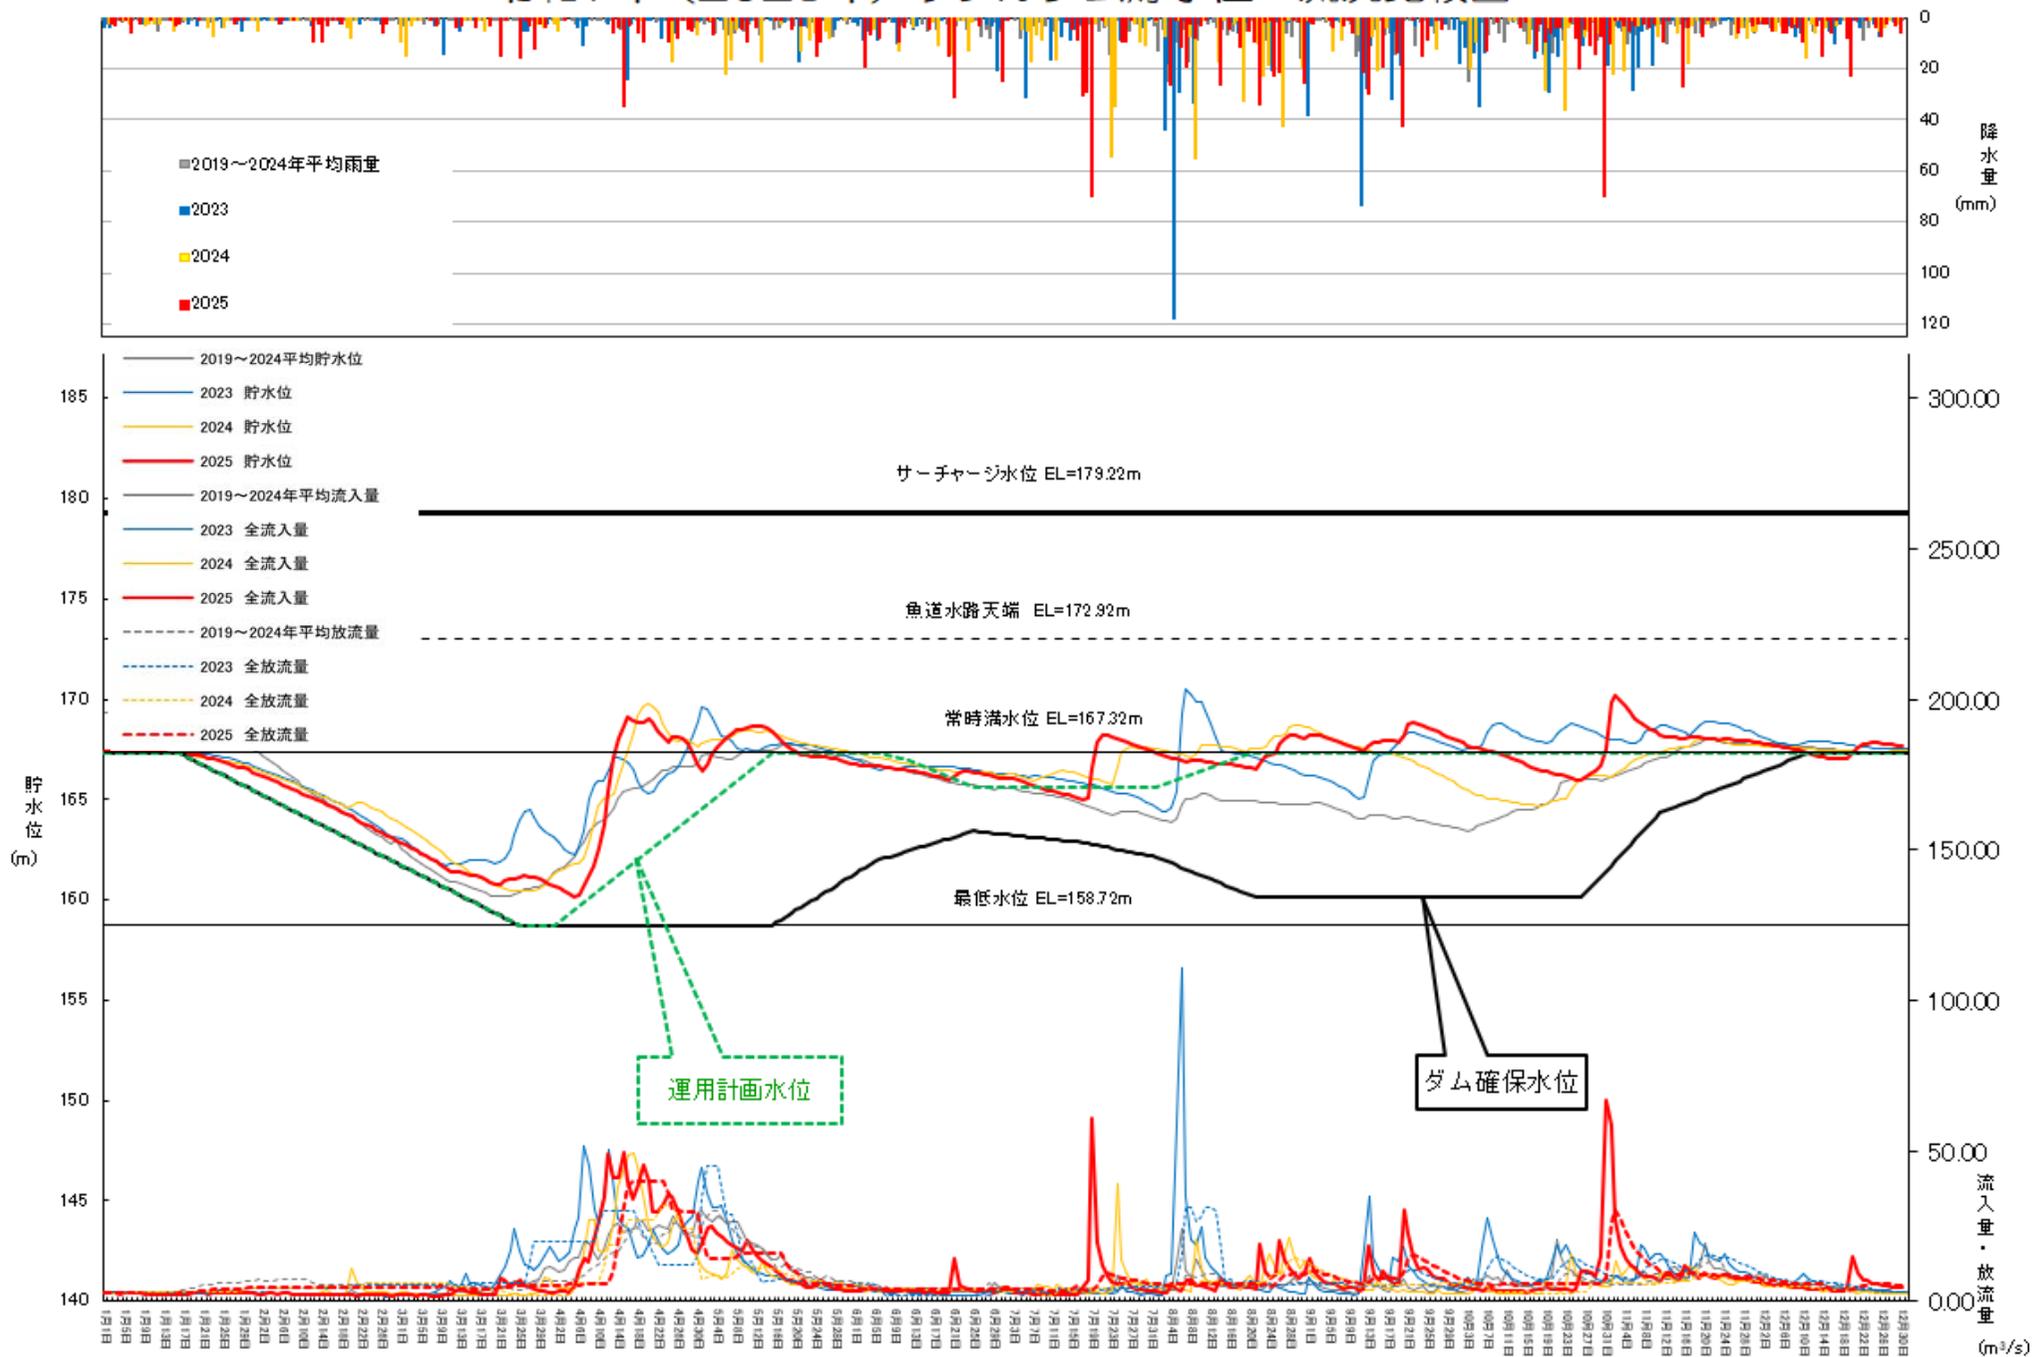
令和7年（2025年）サンプルダム貯水位・流況比較図

- 令和7年の融雪期(3/20~5/31)の総流入量は近年平均の82%と少なかった。
- 7月18日~20日の降雨では、サンプルダム流域平均130mm、日平均流入量は、60m³/sであった。
- 8月下旬から、20mm/日を越える降雨が5日あり、洪水調節を実施しながら放流量を増加させた。
- 7月16日~18日に降雨により一の沢川の流量が増加することが予想されたため、発電放流量を3.0m³/sから5.0m³/sに増加させて魚道へのサクラマス親魚誘引を試みた。

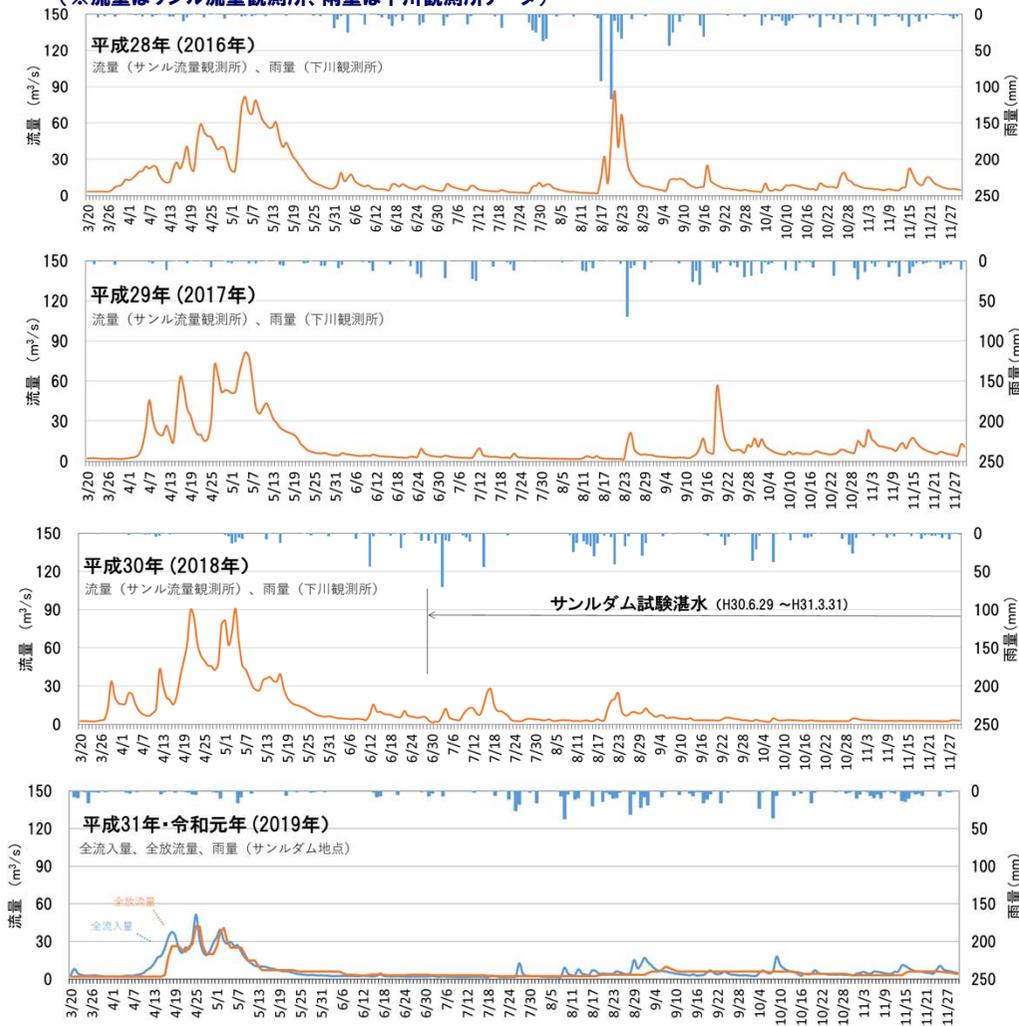
H28～H31 サンルダム運用開始以前

(※流量はサンル流量観測所、雨量は下川観測所データ)

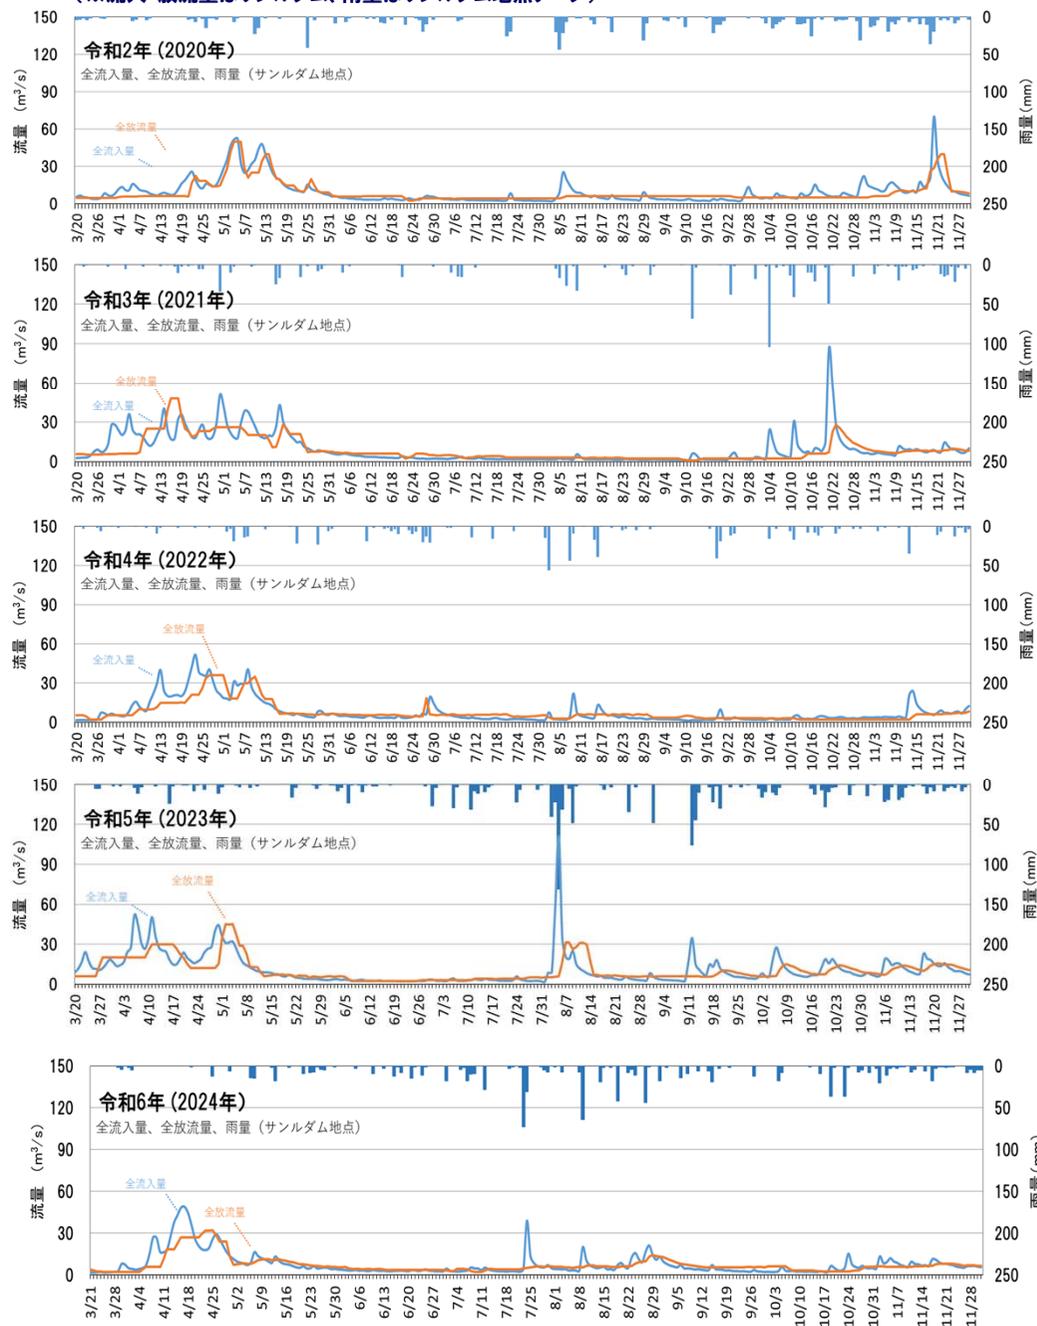
R2～R6 サンルダム運用開始以降

(※流入・放流量はサンルダム、雨量はサンルダム地点データ)

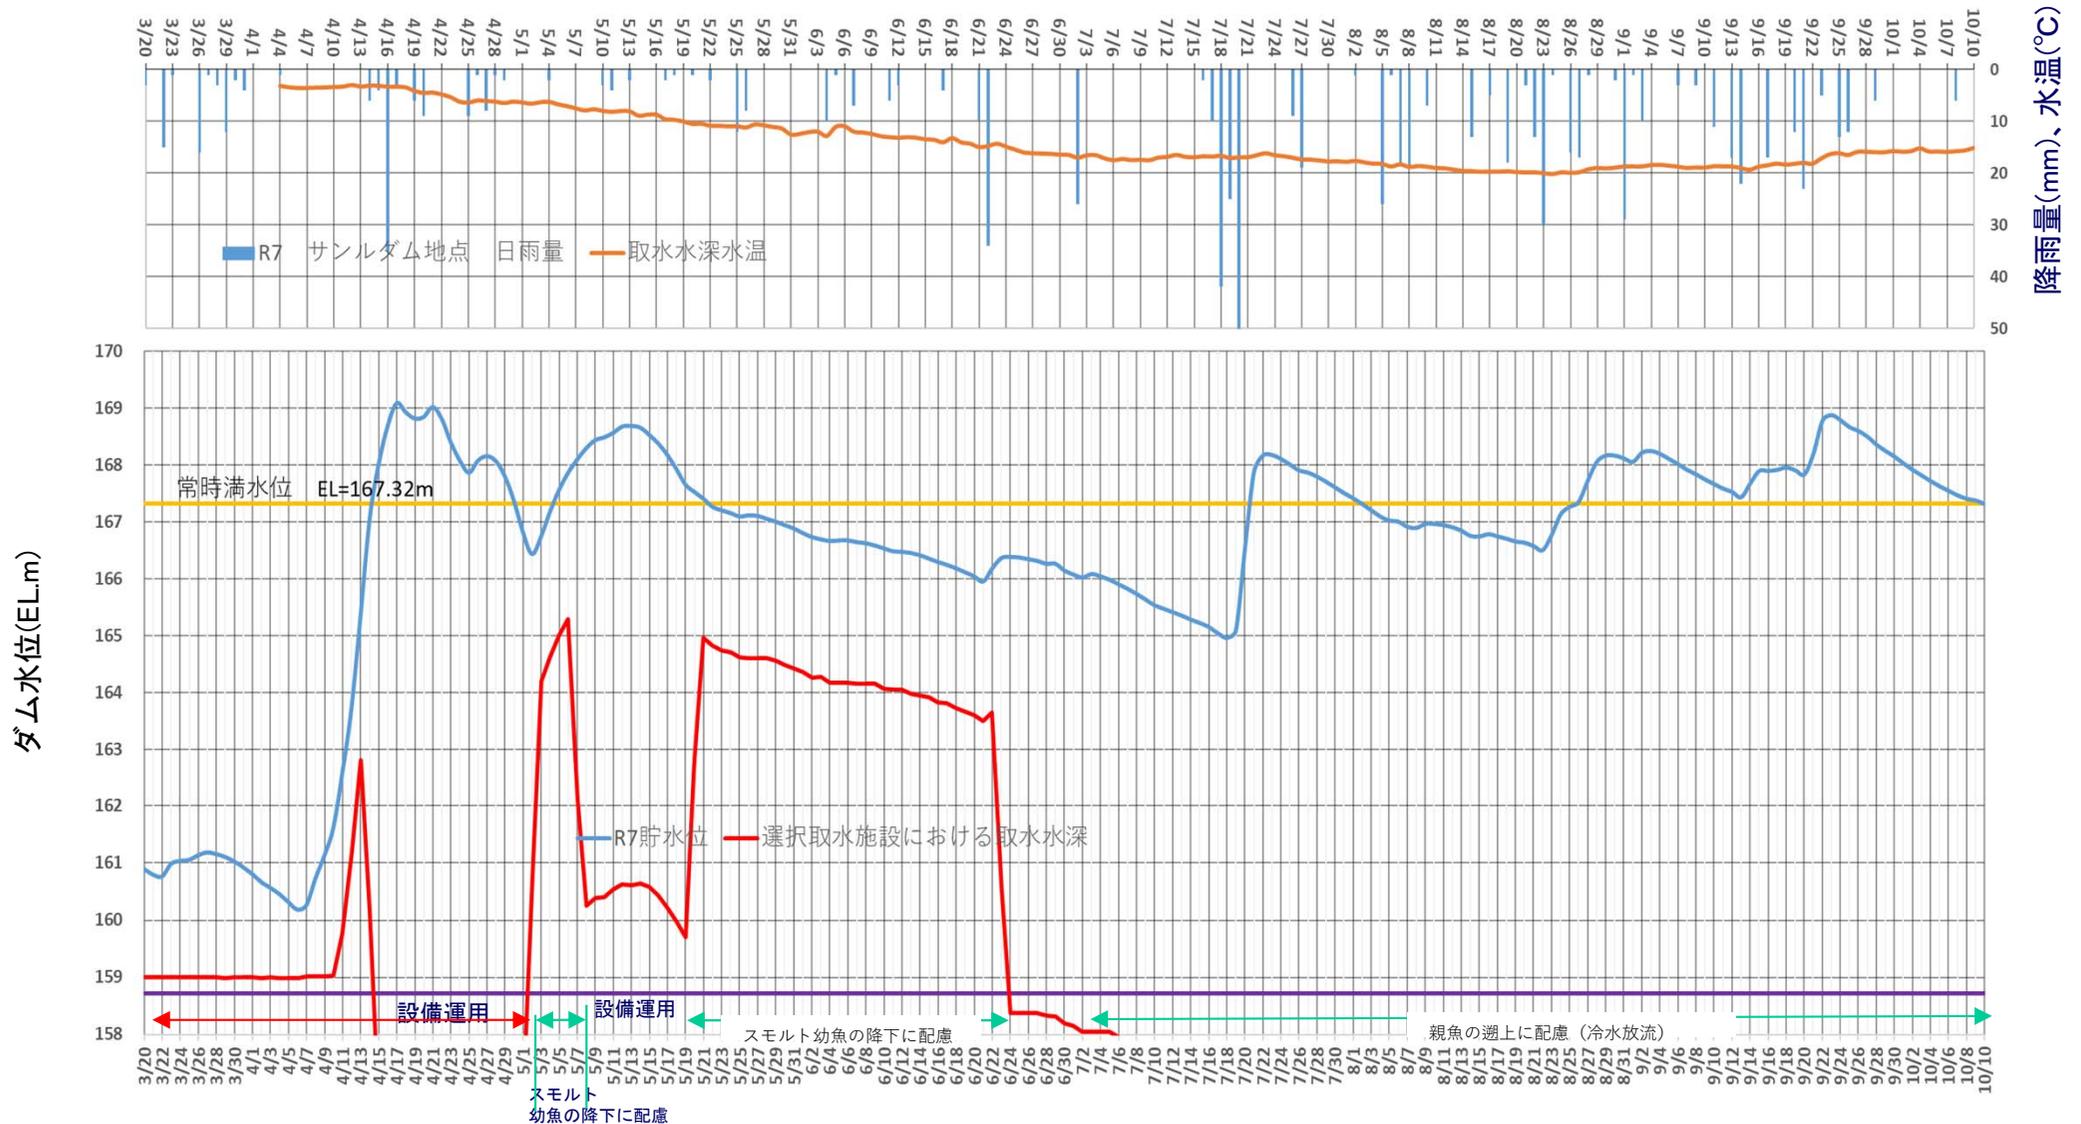
- ・令和7年(3/20~10/10)サンプルダムの貯水位のピークは、4月17日のEL=169.09mとなった。
- ・融雪により、4/14~5/21 まで洪水調節を行い常用洪水吐から放流を実施した。
- ・降雨により、7/20~10/10 まで洪水調節を行い常用洪水吐から放流を実施した。
- ・ダム放流に際しては、設備運用、気象、下流河川水温、貯水池水温状況等に基づき、スモルト、幼魚及び親魚の降下、遡上数の増加を図られるように選択取水施設・副取水ゲートを運用した。

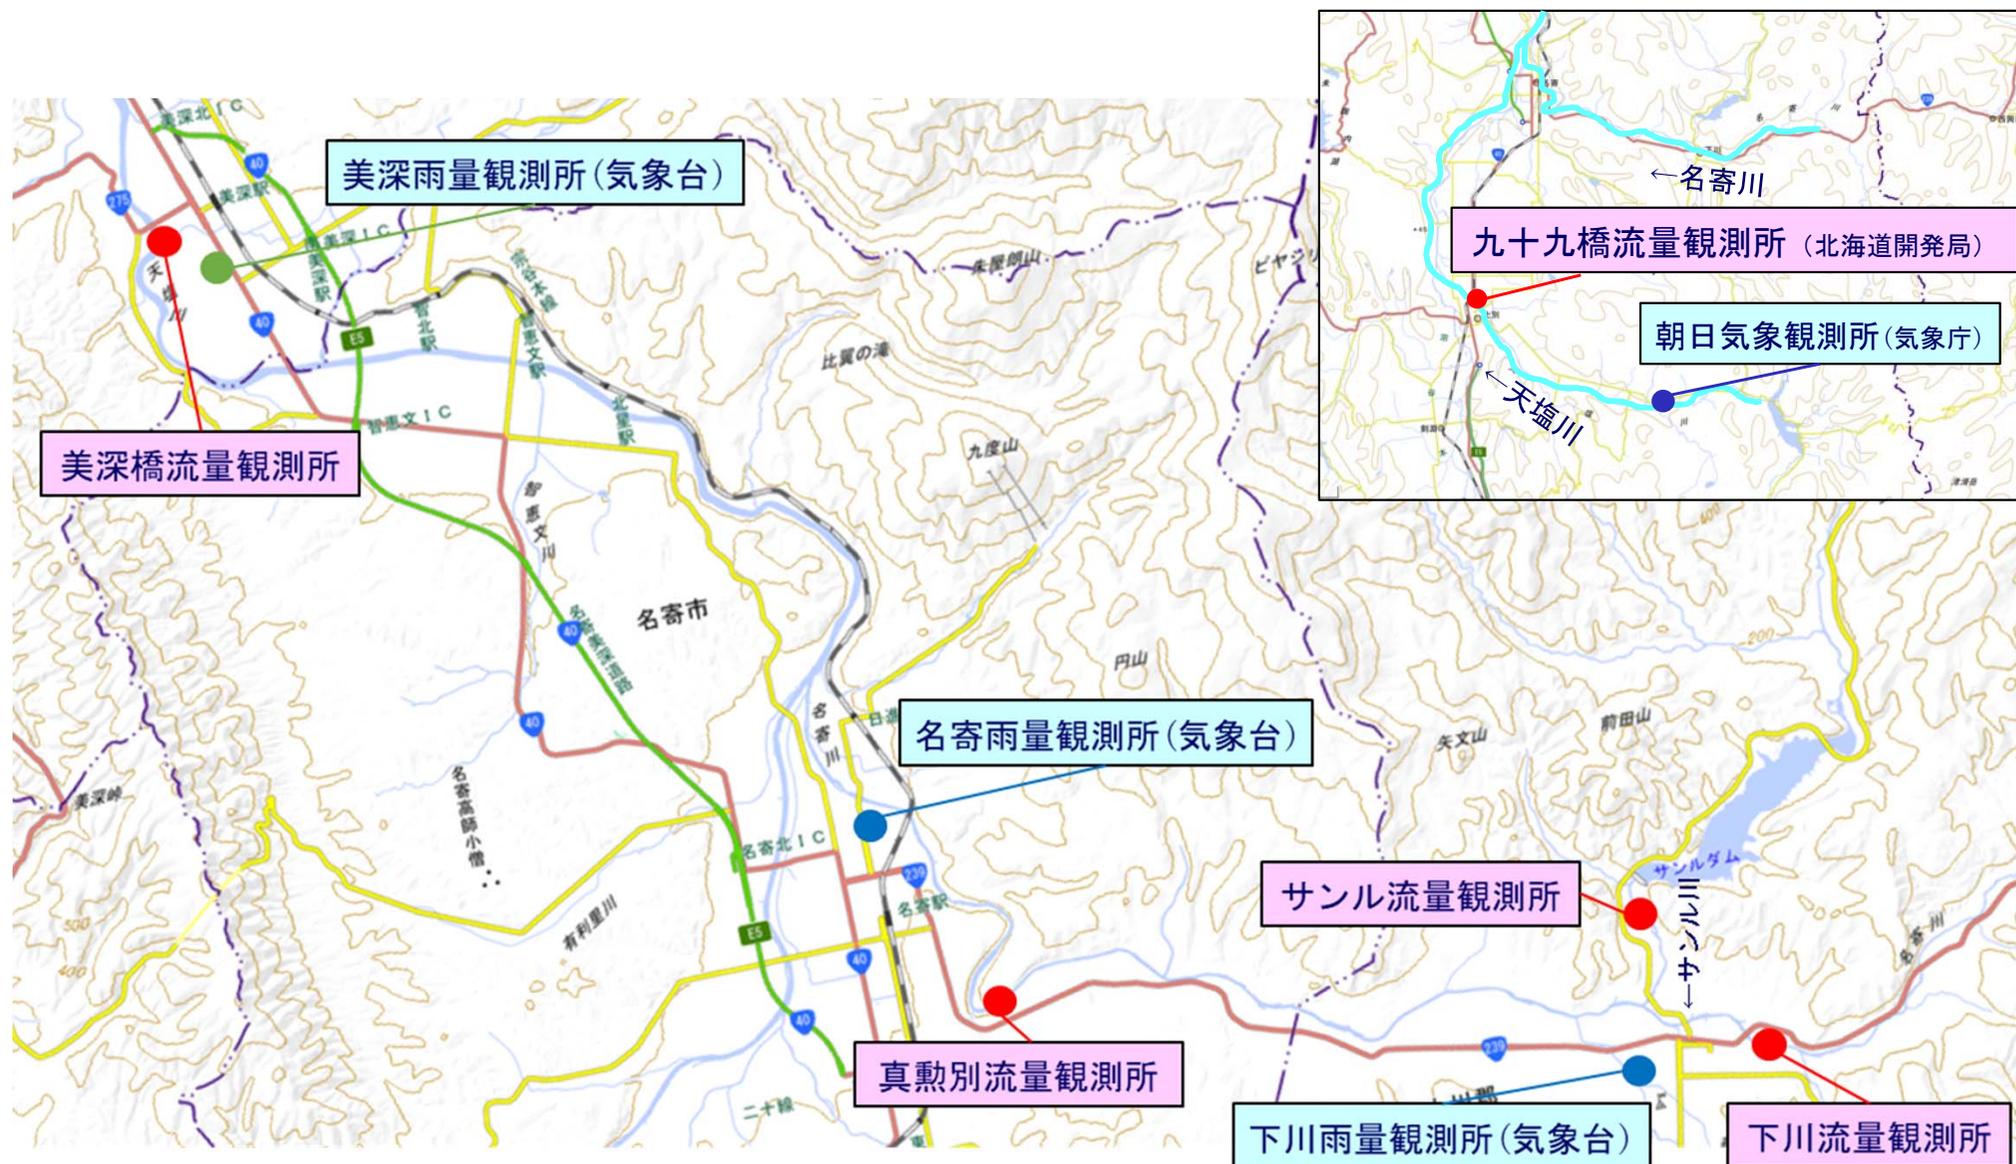
・令和7年4月1日～10月10日における各観測地点の雨量・流量について、下の図に示す観測所地点毎に令和元年～令和6年、過去5ヵ年平均(H26～H30)との比較を行った。
 なお、下川雨量観測所については、令和7年の気温変化についてもグラフに示した。

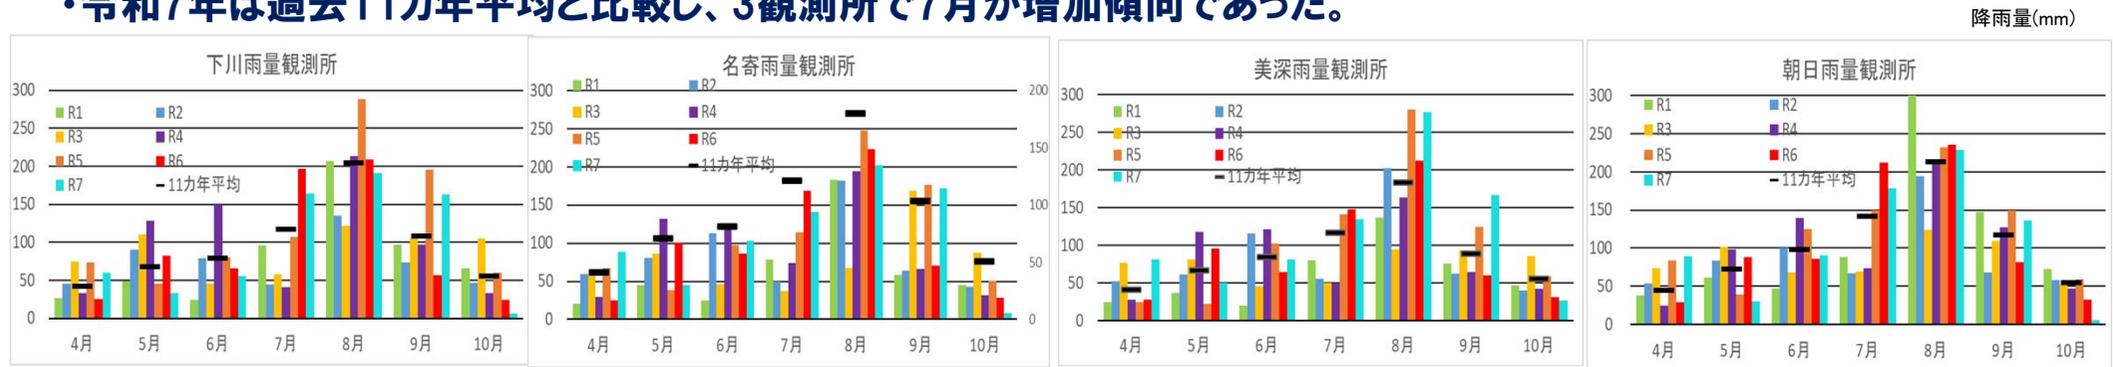
- ・下川、名寄、美深、朝日観測所の降水量を下のグラフに示す。
- ・令和7年は過去11カ年平均と比較し、3観測所で7月が増加傾向であった。

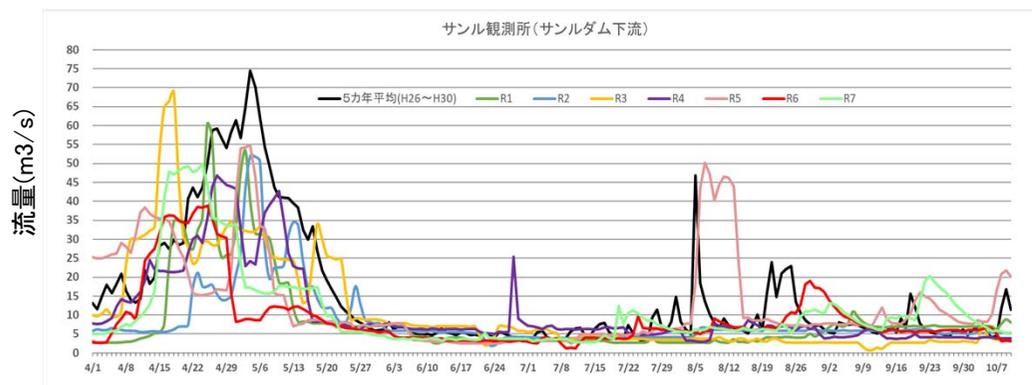
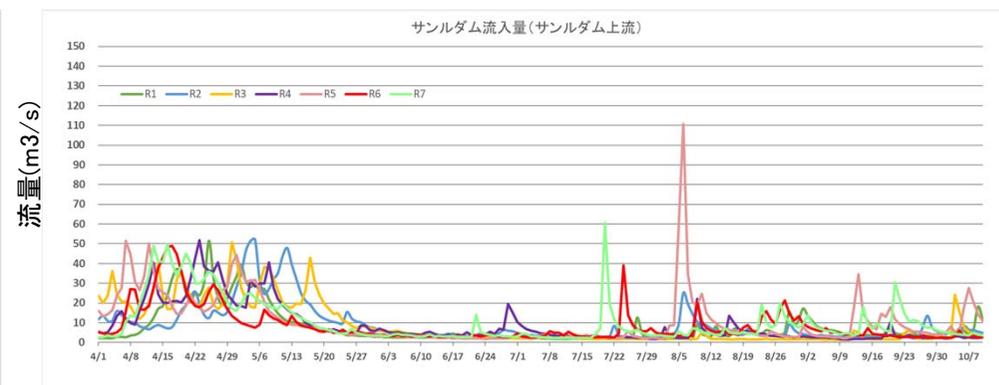
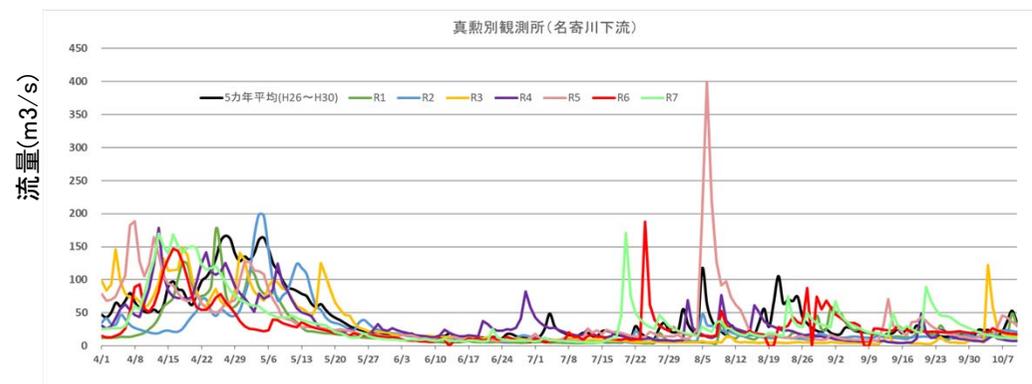
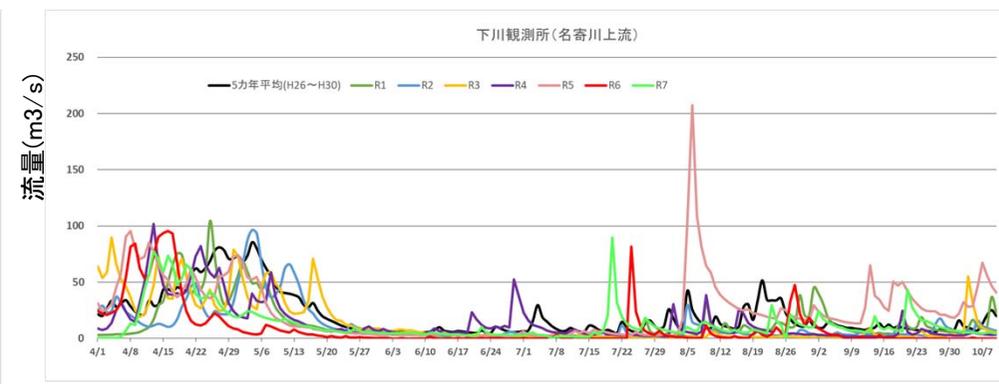
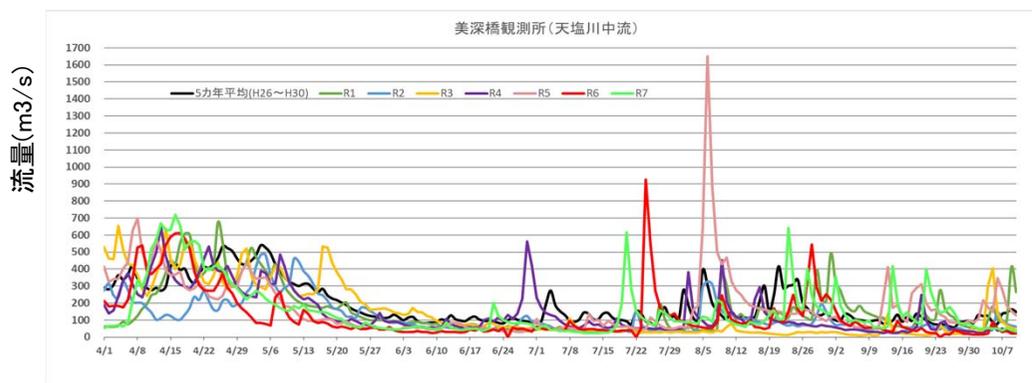
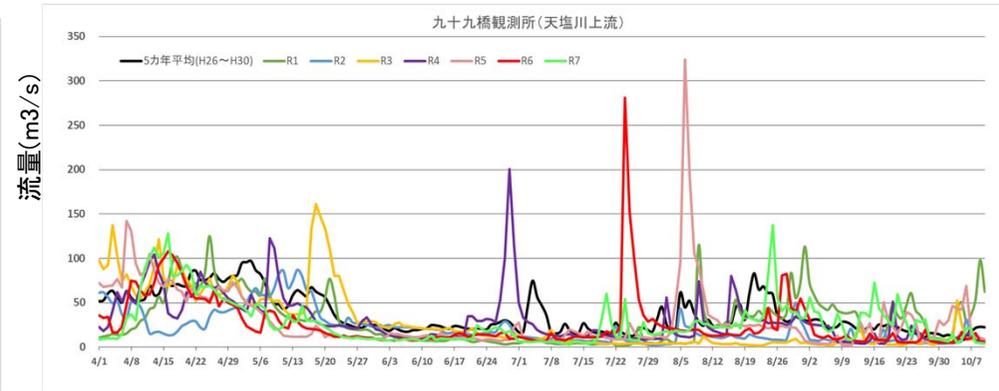
- ・ サル、サルダム流入、真熟別、下川、美深橋、九十九橋観測所の流量を下のグラフに示す。
- ・ 令和7年は、7月下旬に中規模の出水があり、8月以降は小規模の出水が複数日あった。

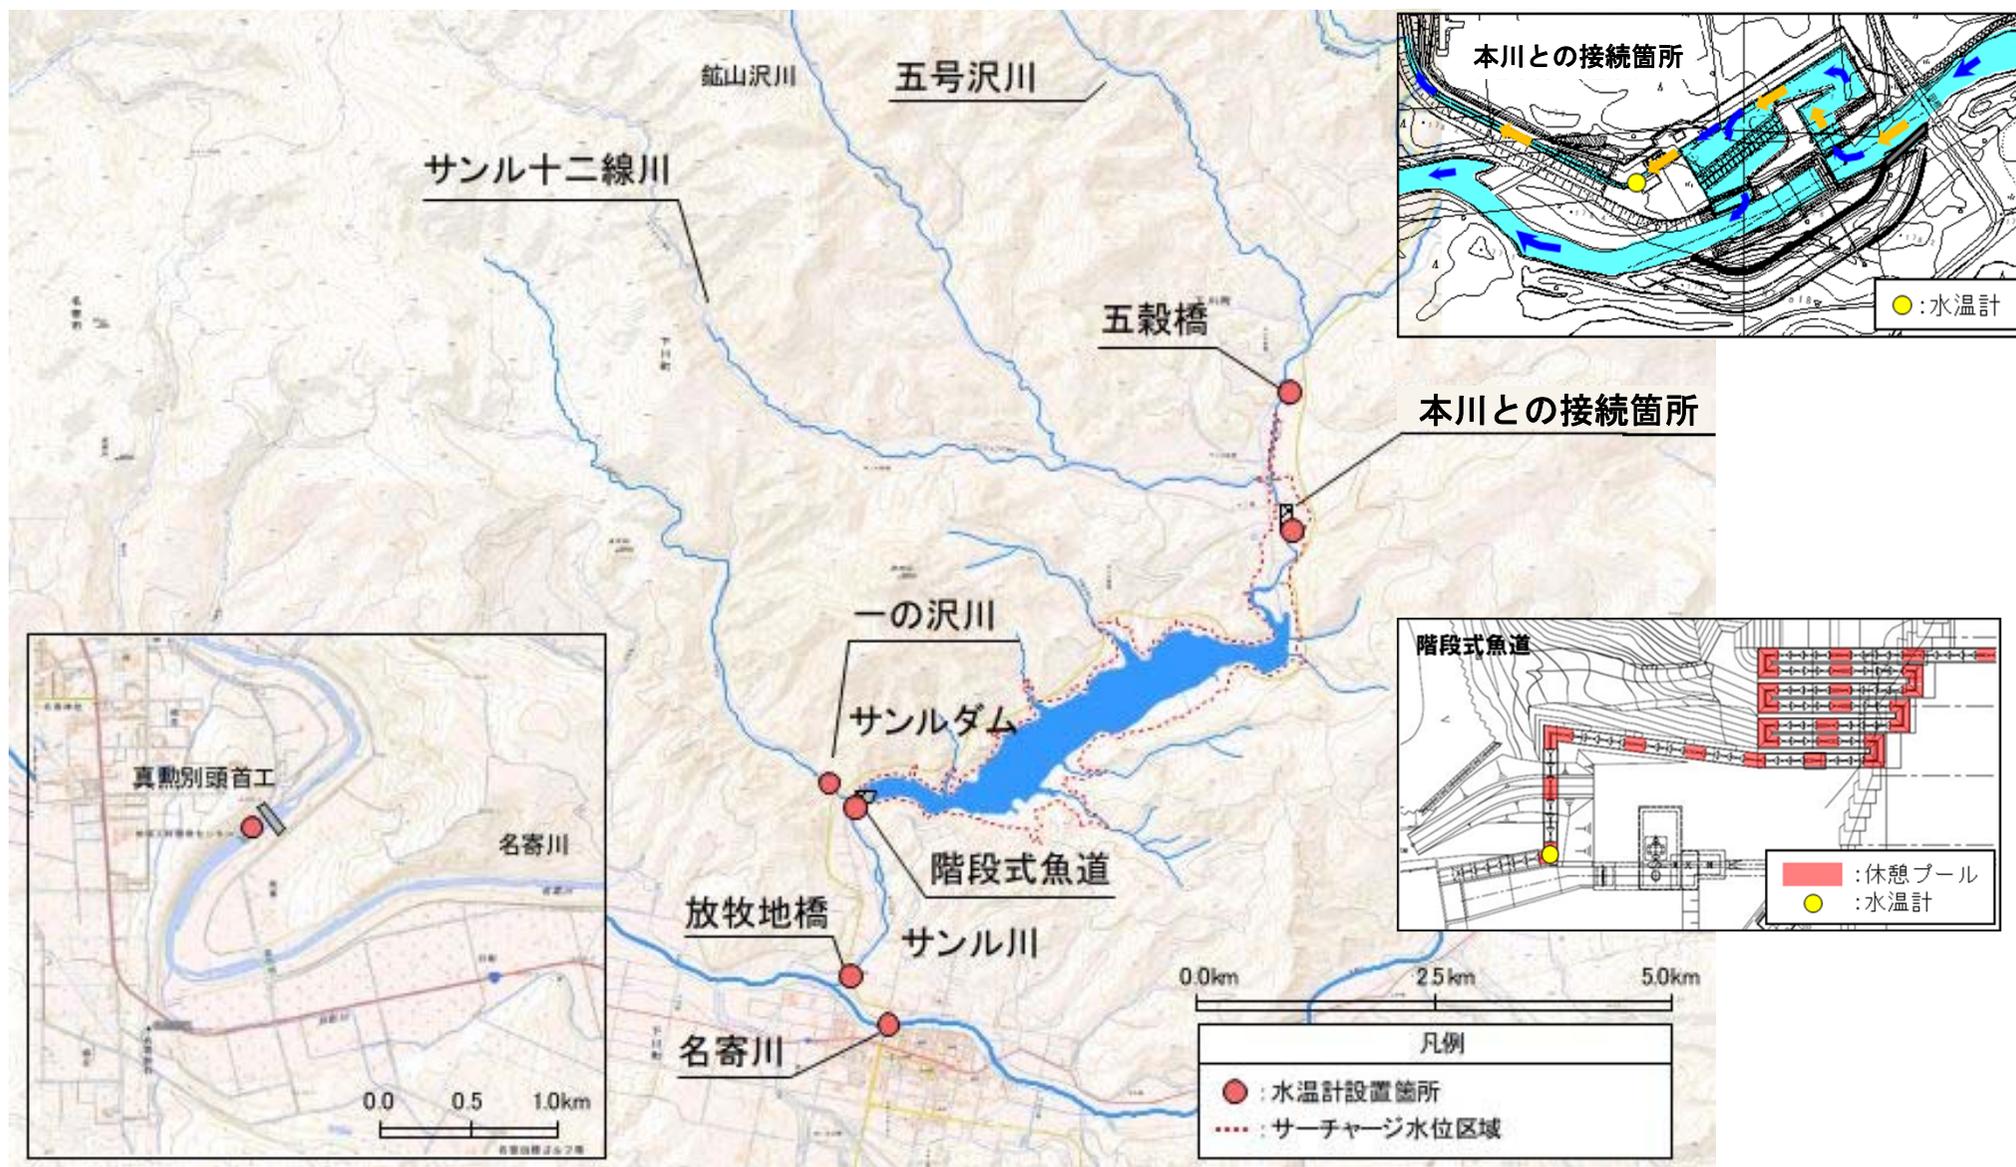
・名寄川・サンル川本支流の水温観測調査として下図に示す箇所に水温計を設置し、令和7年4月25日～10月10日における各観測地点の日平均水温について、過年度水温データとの比較を行った。

- 令和7年は、5月上旬から7月上旬までやや高い水温となっており、7月中旬以降は降雨の影響により平年を下回る値も観測した。
