**天塩川流域における魚類の生息環境保全
及び移動の連続性確保について**

**令和7年度
天塩川流域における魚類の移動の連続性確保に
向けた取組み状況について**

天塩川水系における魚類の移動の連続性について

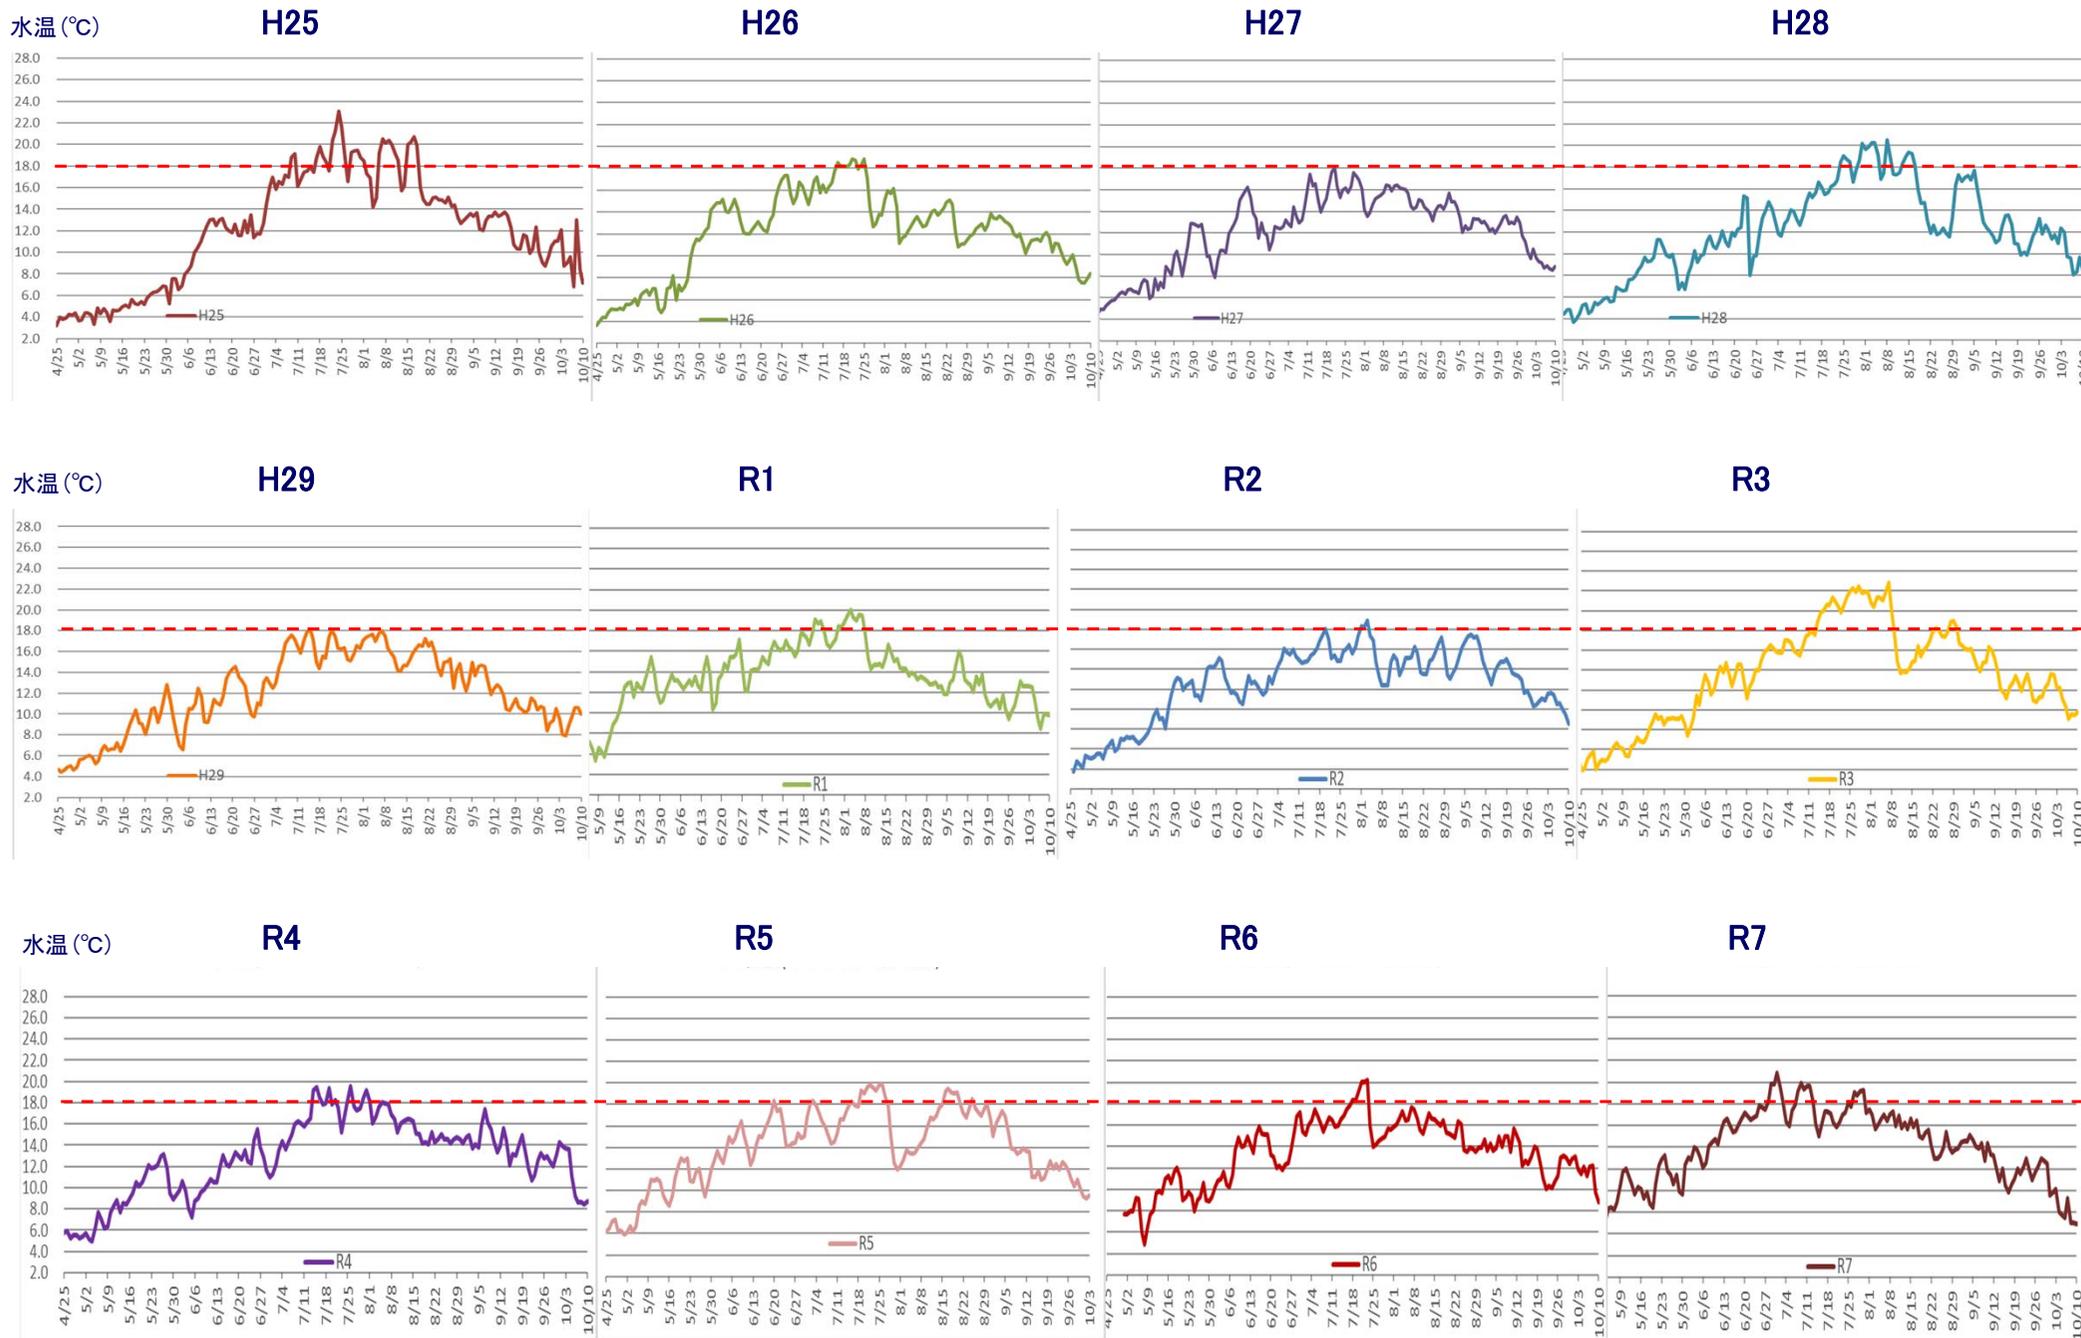
H25~R7 水温観測結果(サンルダム上流地点・五穀橋)

※一の沢川は4か年平均、階段式魚道・本川との接続箇所はH30年度から観測

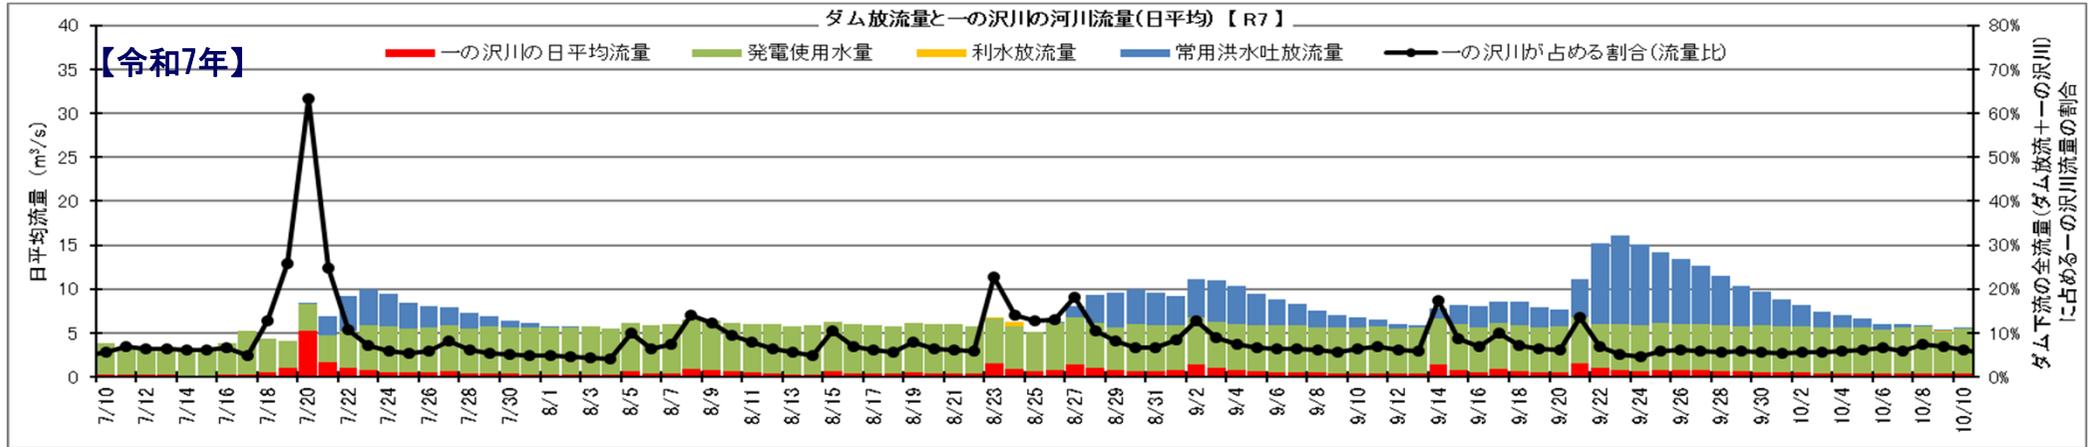
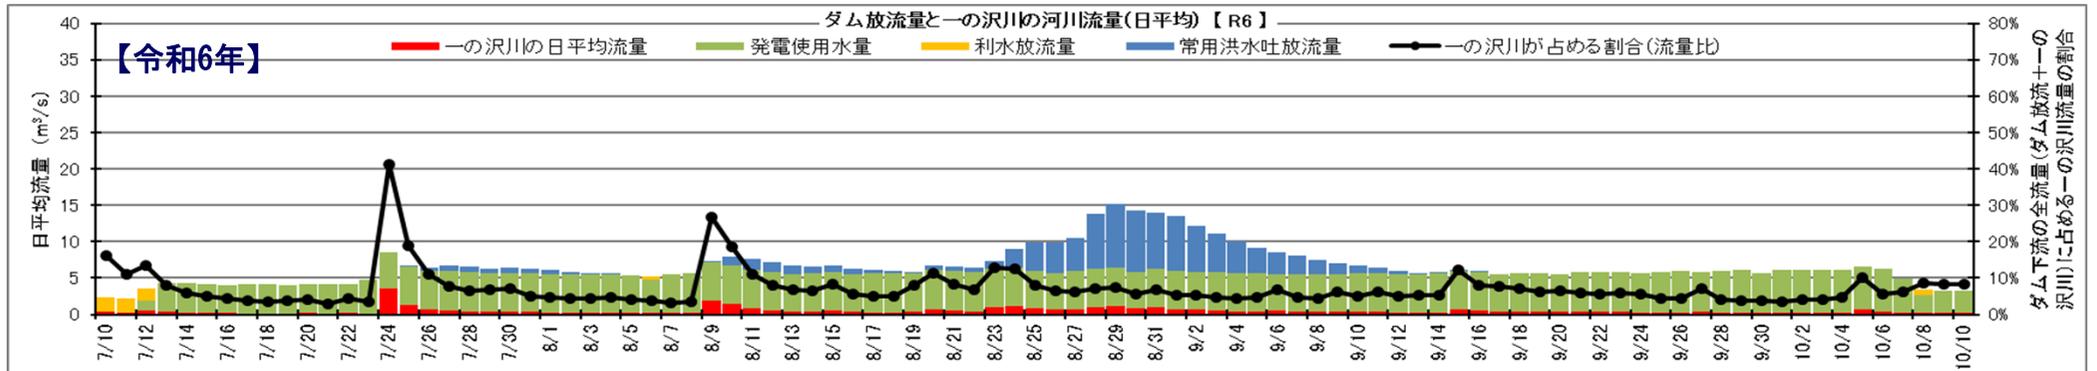
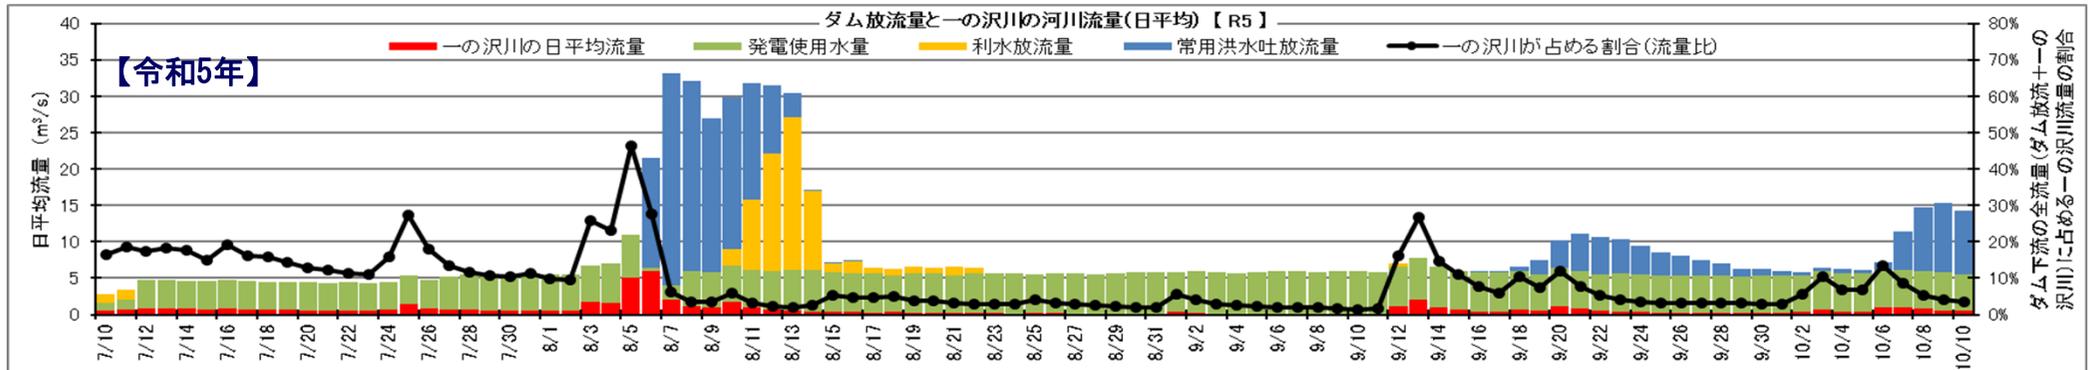
- ・ 令和7年7月10日～10月10日の間、一の沢川の日平均流量は $0.2\text{m}^3/\text{s}$ ～ $5.3\text{m}^3/\text{s}$ （平均 $0.6\text{m}^3/\text{s}$ ）
- ・ サル川の流量（一の沢川流量＋ダム放流量）に占める割合は、0.2%から63.4%（平均8.5%）
- ・ 令和6年は、一の沢川の流量は $0.1\text{m}^3/\text{s}$ ～ $3.5\text{m}^3/\text{s}$ （平均 $0.5\text{m}^3/\text{s}$ ）、サル川の流量に占める割合は、2.8%から41.1%（平均7.1%）
- ・ 令和5年は、一の沢川の流量は $0.1\text{m}^3/\text{s}$ ～ $5.9\text{m}^3/\text{s}$ （平均 $0.7\text{m}^3/\text{s}$ ）、サル川の流量に占める割合は、1.5%から45.6%（平均9.2%）

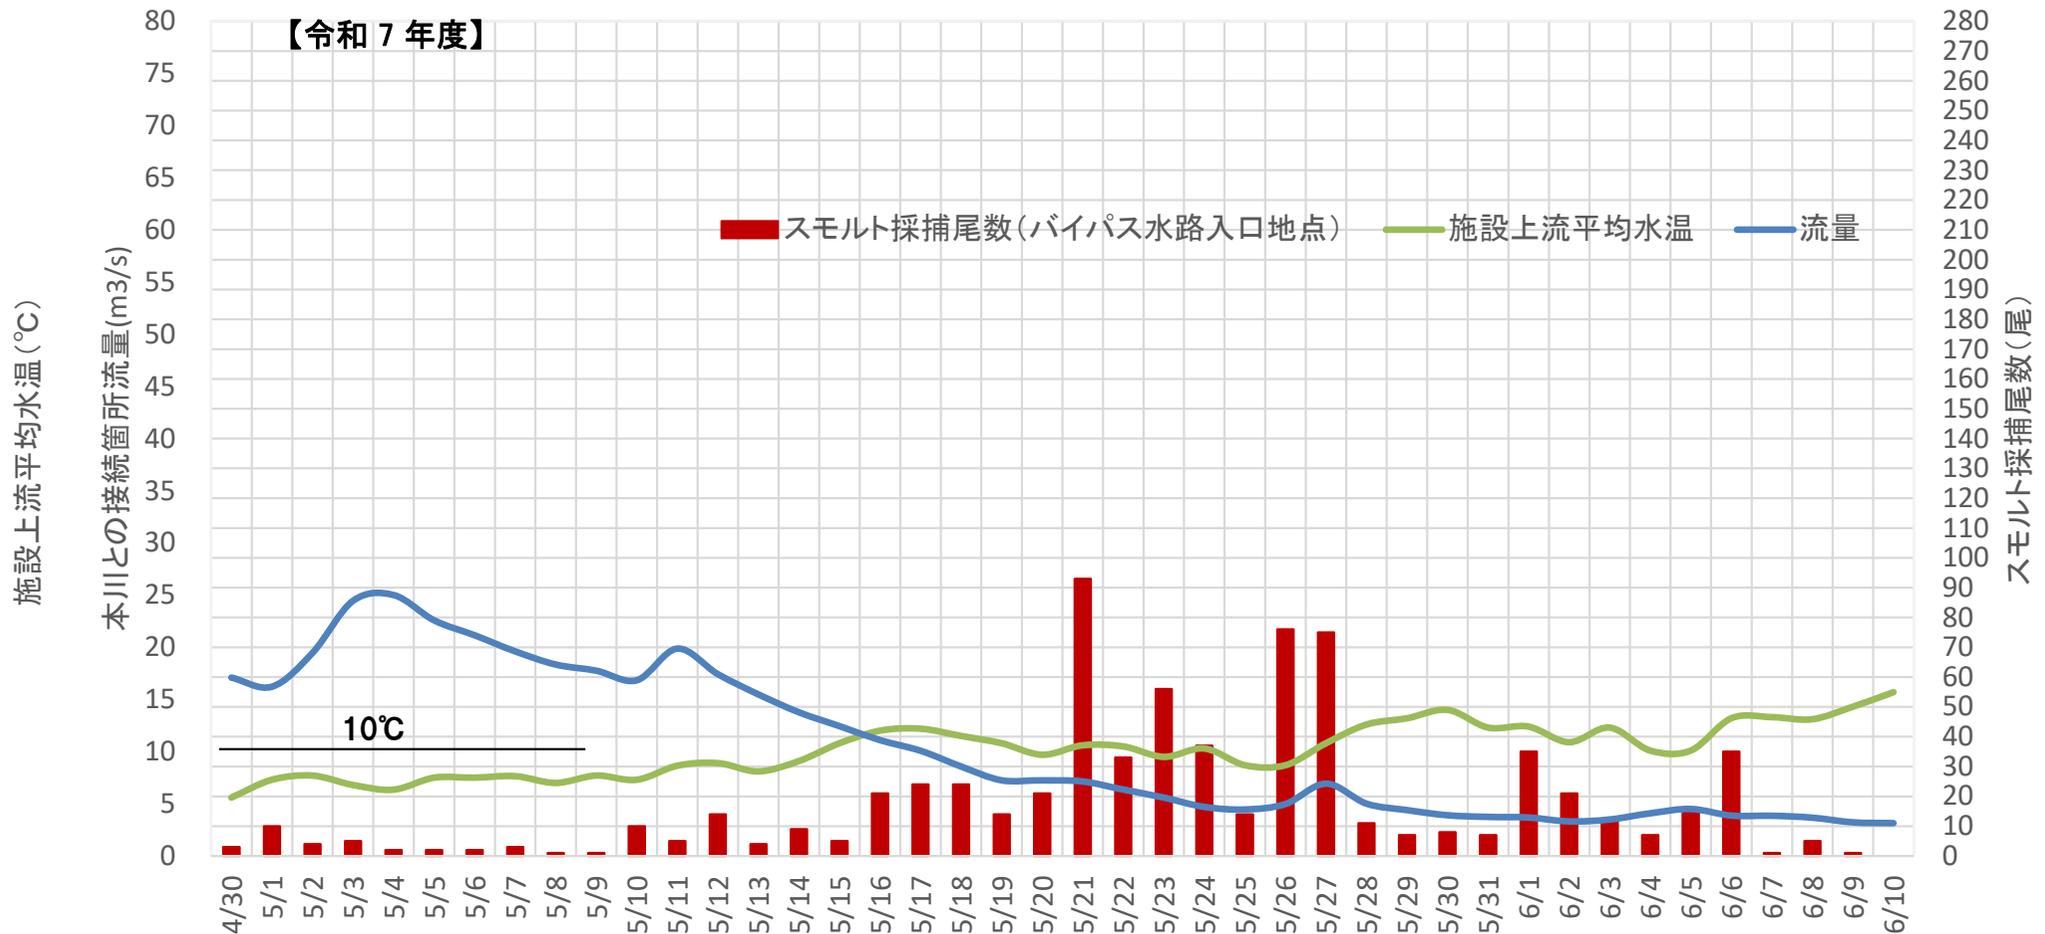
日平均流量とバイパス水路入口地点のスモルト降下状況(トラップ採捕)

【バイパス水路入口地点のスモルト降下状況(トラップ採捕)】

4/30～6/10までの総数は、733尾(R1～R6平均 1228尾)

- ・4月30日から連続的に採捕され、水温が10℃以上、流量が10m³/s以下となった時期から5月下旬まで多くの個体が確認された。

※日々のスモルト採捕尾数は8:00、16:00におけるトラップ採捕数を合計したものである。

※トラップ採捕数は、スクリーン・トラップにて捕獲した分の尾数である。

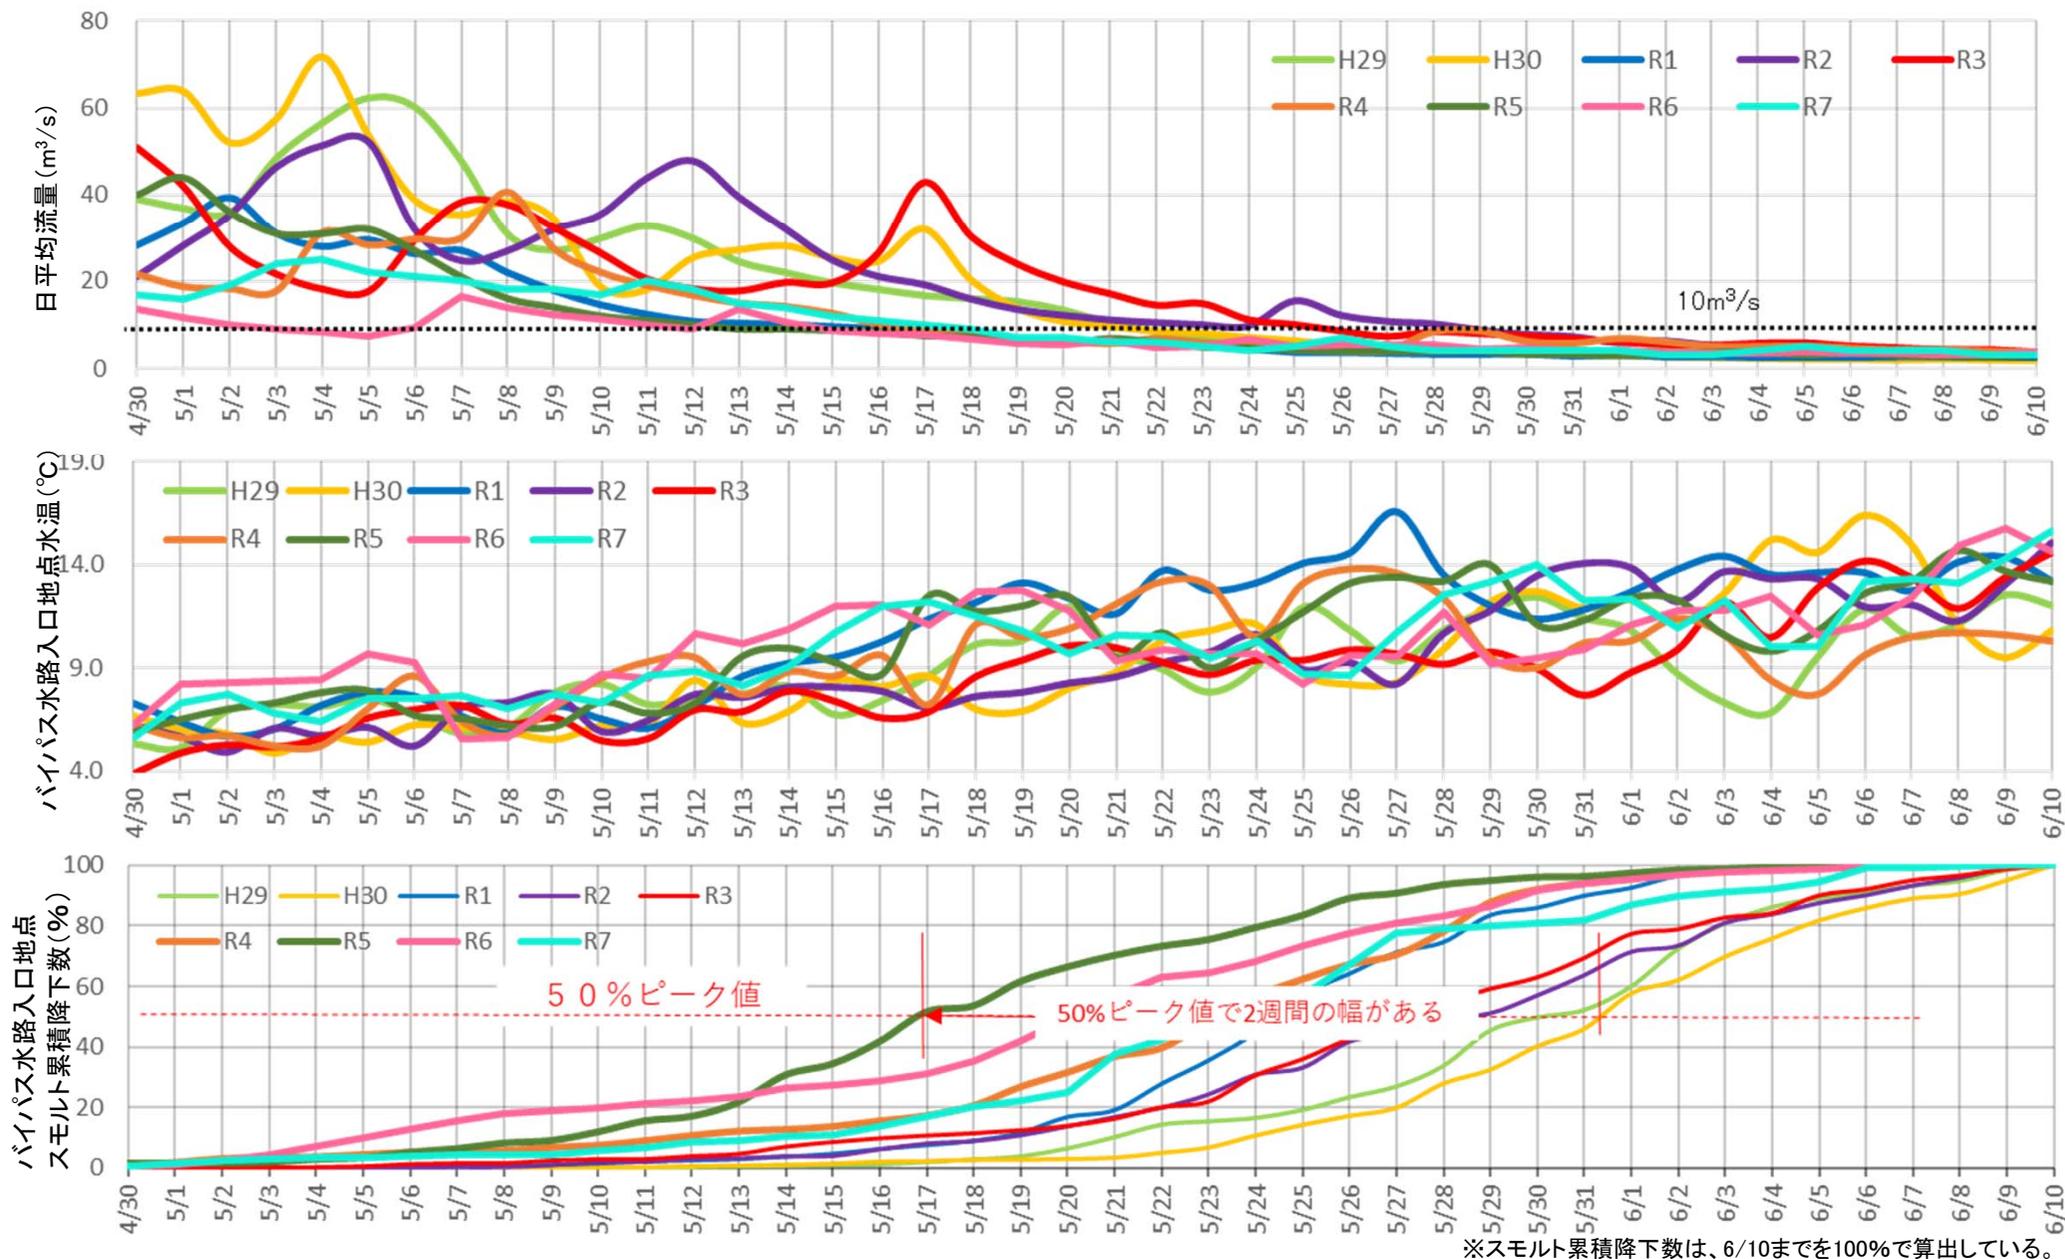
バイパス水路入口地点の水温・流量、スモルト降下時期 (平成29年度～令和7年度)

- ・4月中旬～下旬に融雪出水のピークがあり、5月の流量は少量であった。
- ・スモルトの降下は、概ね5月上旬から始まり、水温が10℃以上、流量が10m³/s以下となった時期から5月下旬までの間に多くの個体が確認されている。

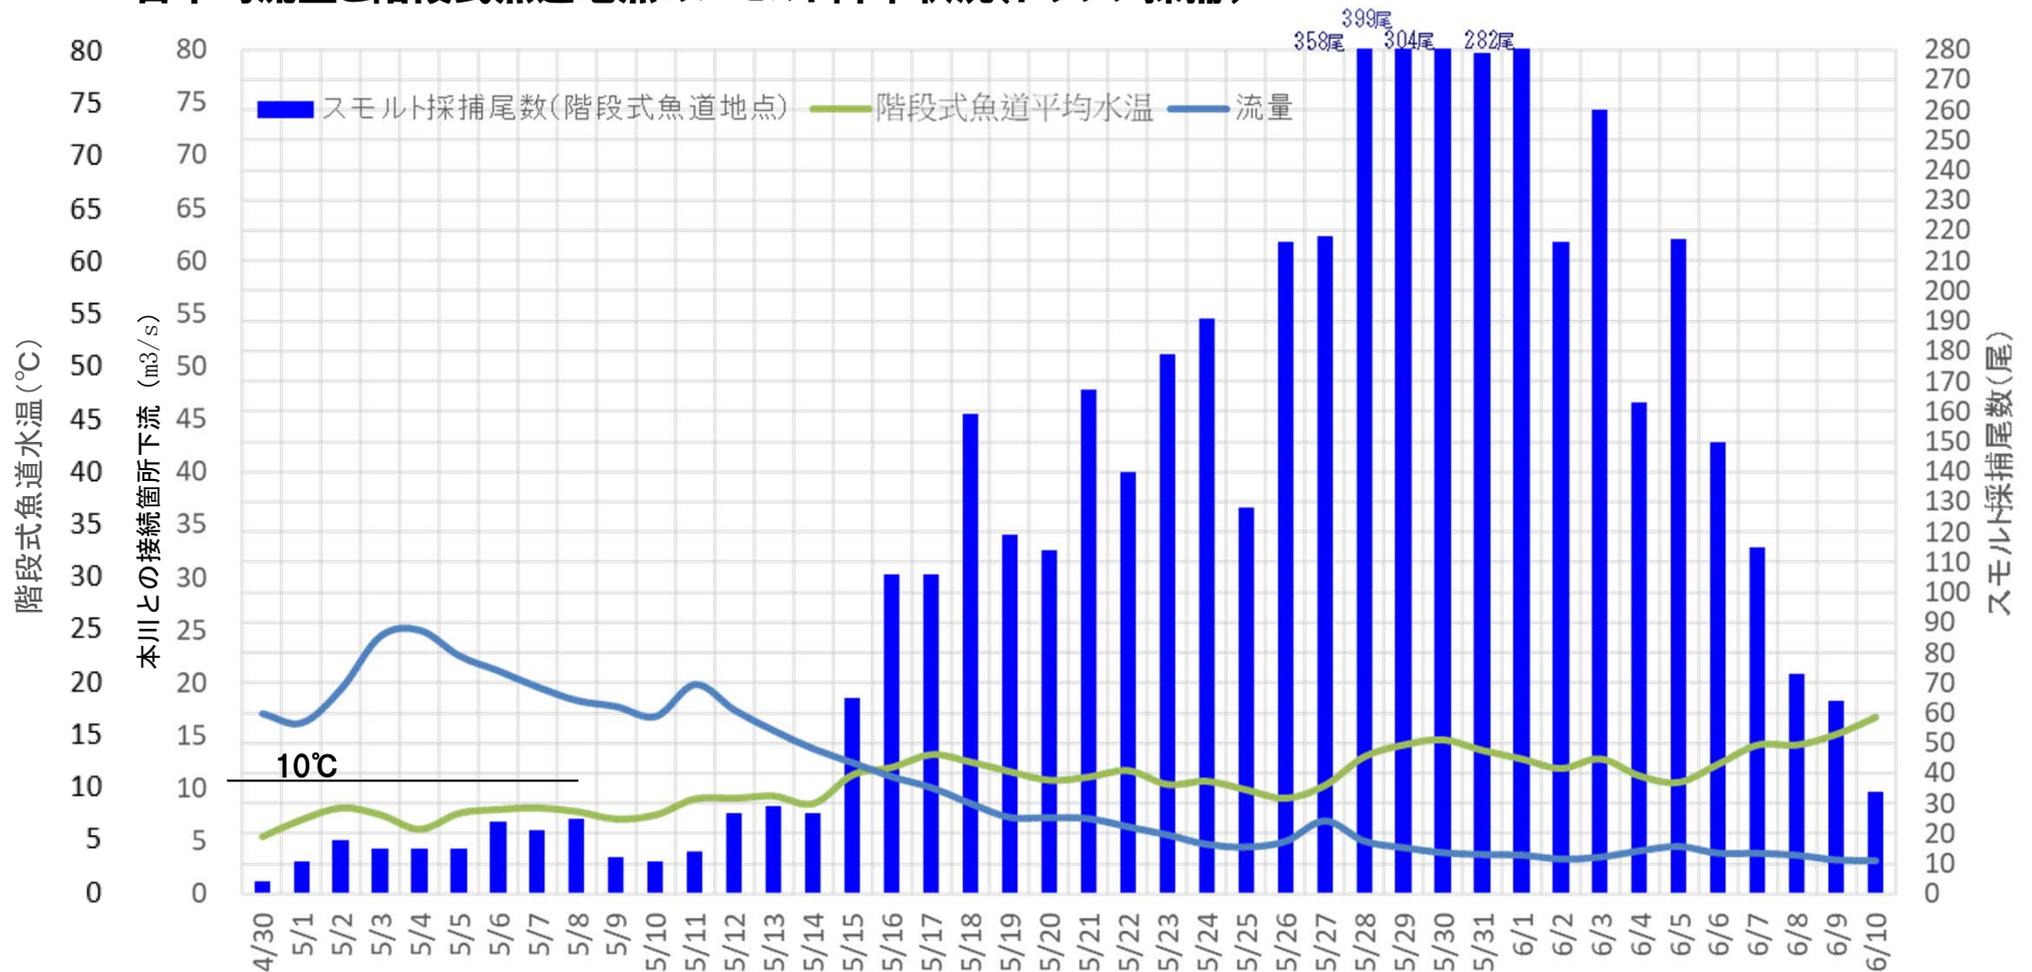
日平均流量と階段式魚道地点のスマルト降下状況(トラップ採捕)

【階段式魚道地点のスマルト降下状況(トラップ採捕)】

4/30～6/10までの総数は 5,090尾(R1～R6平均 1900尾)

・4月30日から連続的に採捕され、水温が10℃以上となった時期から6月上旬まで多くの個体を確認し、5/30に過去最大399尾を採捕した。

※日々のスマルト採捕尾数は8:00、16:00におけるトラップ採捕数を合計したものである。

※トラップ採捕数は、箱型トラップにて捕獲した分の尾数である。

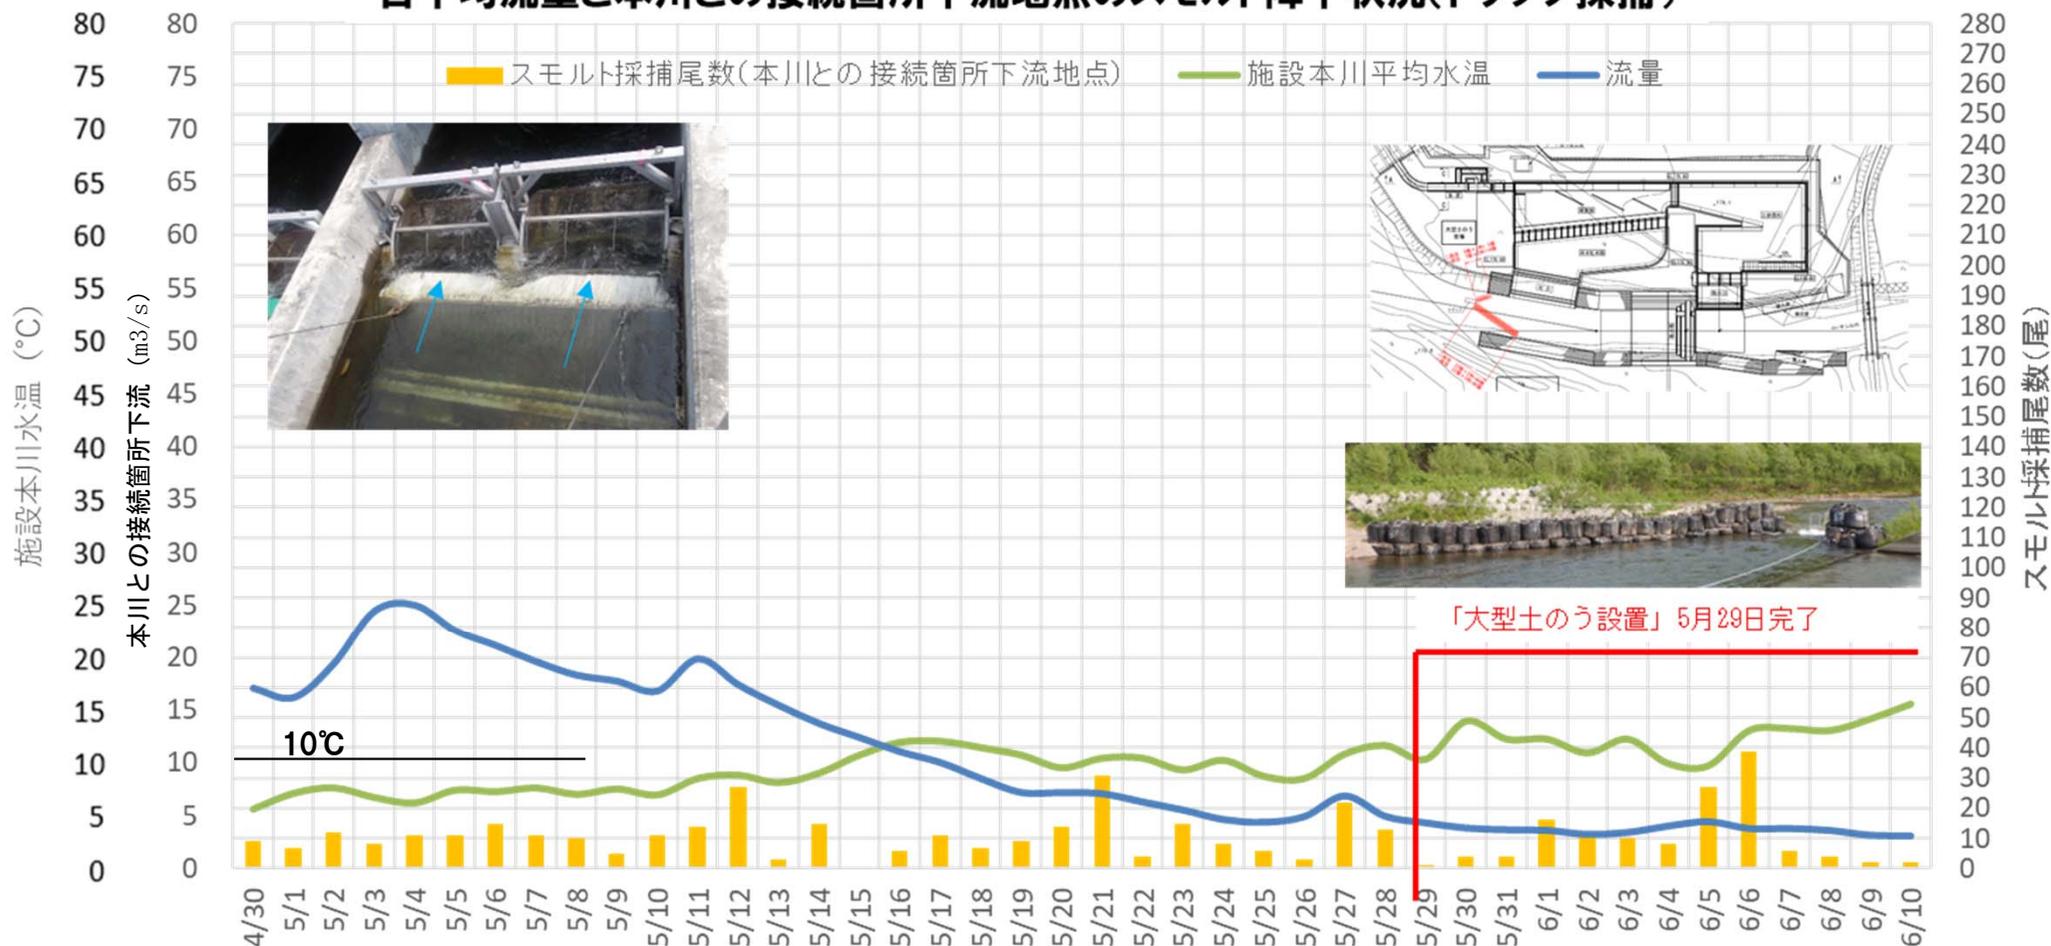
日平均流量と本川との接続箇所下流地点のスモルト降下状況(トラップ採捕)

【本川との接続箇所下流地点のスモルト降下状況(トラップ採捕)】
4/30~6/10までの総数は453尾(R1~R6平均 321尾)

※日々のスモルト採捕尾数は8:00、16:00におけるトラップ採捕数を合計したものである。
※トラップ採捕数は、スクリーントラップにて捕獲した分の尾数である。

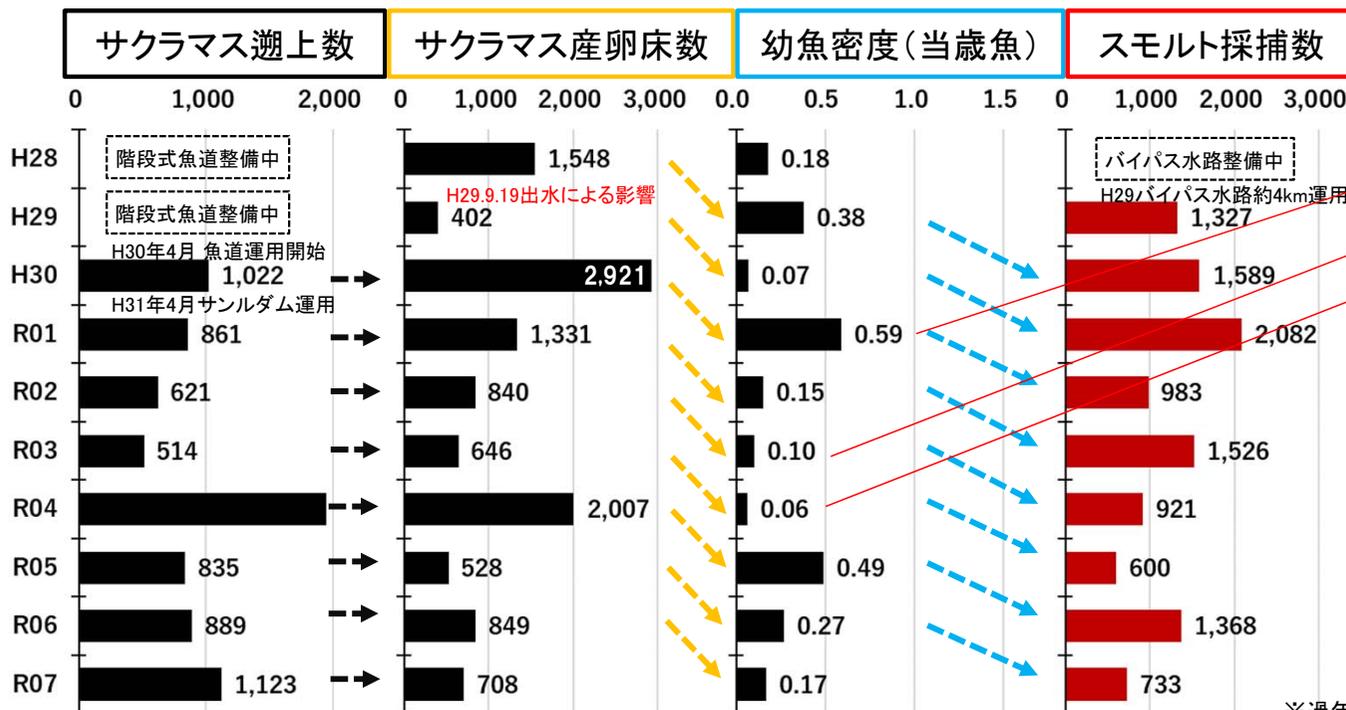
【遡上数、産卵床数、幼魚生息密度、スマルト採捕尾数の関係】

・令和7年度のスマルト採捕数については、前年のダム上流河川における河川水量・水温等及び、幼魚生息密度に応じた成長の影響がスマルト化に起因している傾向が見られる。

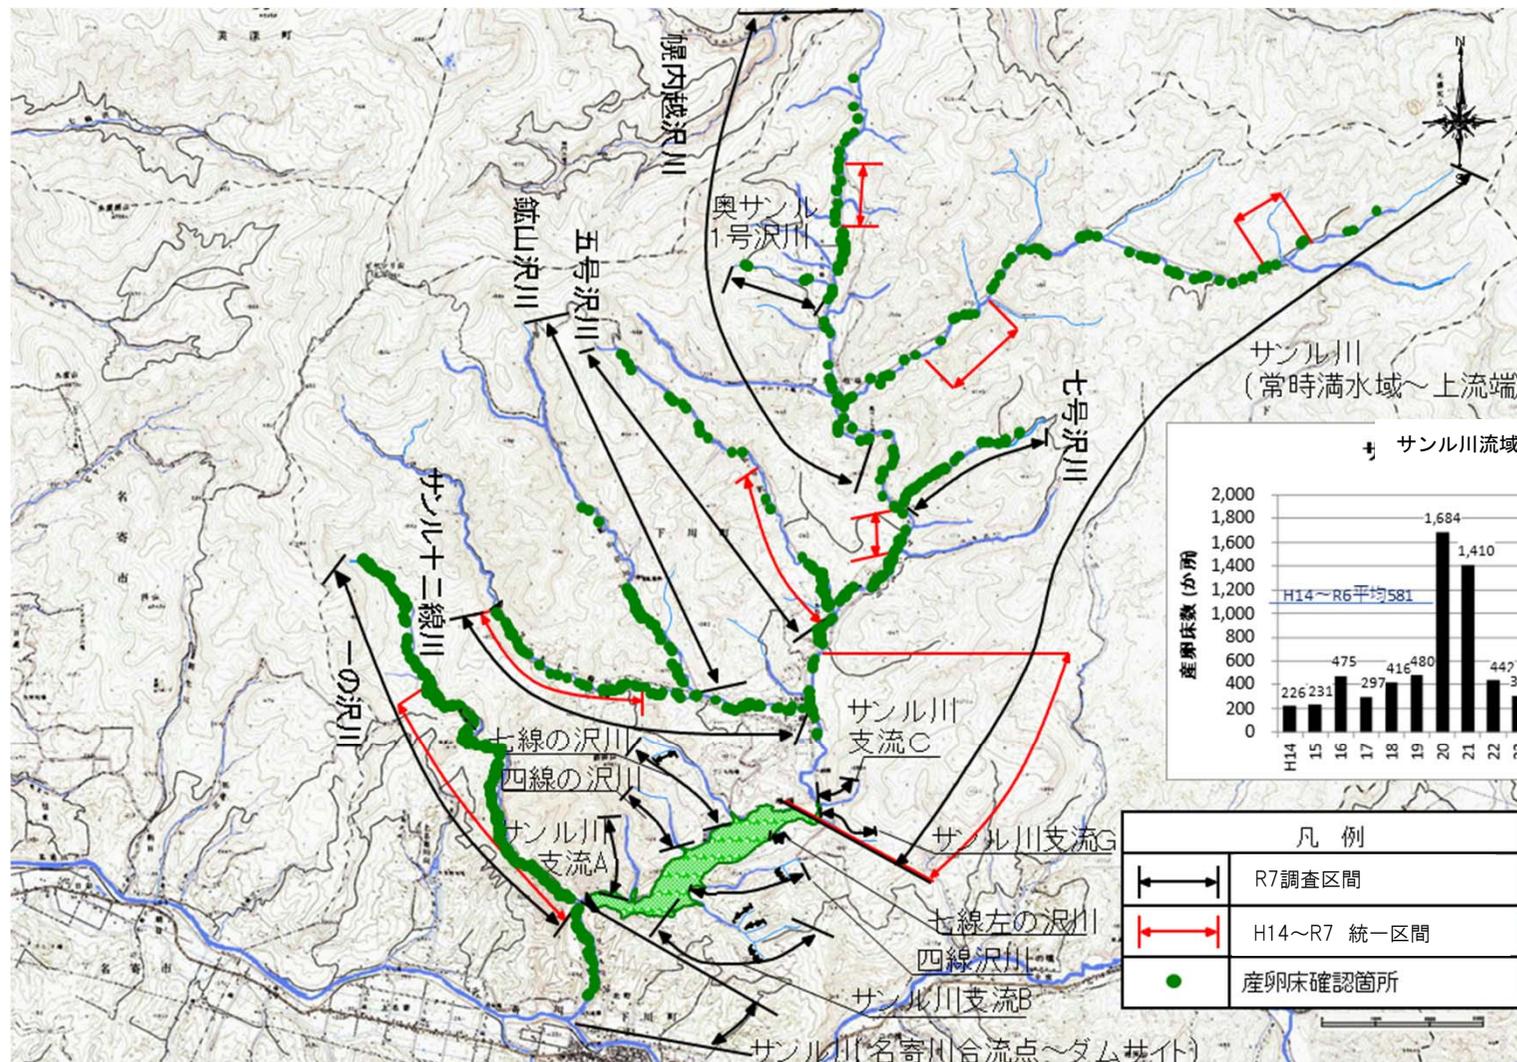
流域内の主な支流全域におけるサクラマス産卵床確認位置図

総産卵床確認数 1,353 か所

※平成14年～令和7年で同じ調査を行った区間の産卵床確認数 688 か所

- 令和7年のサンル川流域におけるサクラマス産卵床確認数は1,353か所となっており、ダム堤体より上流の産卵床数は708か所、ダム地点下流のサンル川における産卵床数は132か所、一の沢川での産卵床数は513か所であった。
- サンルダム管理開始後、一の沢川及びダム下流の産卵床数の割合がダム上流に対し増加している。
- 令和5年出水時に一の沢川から流出した土砂がダム下流に溜まり、それ以降一の沢川合流点付近に多数の産卵床を確認していることからダム下流の産卵環境が良くなったと考える。

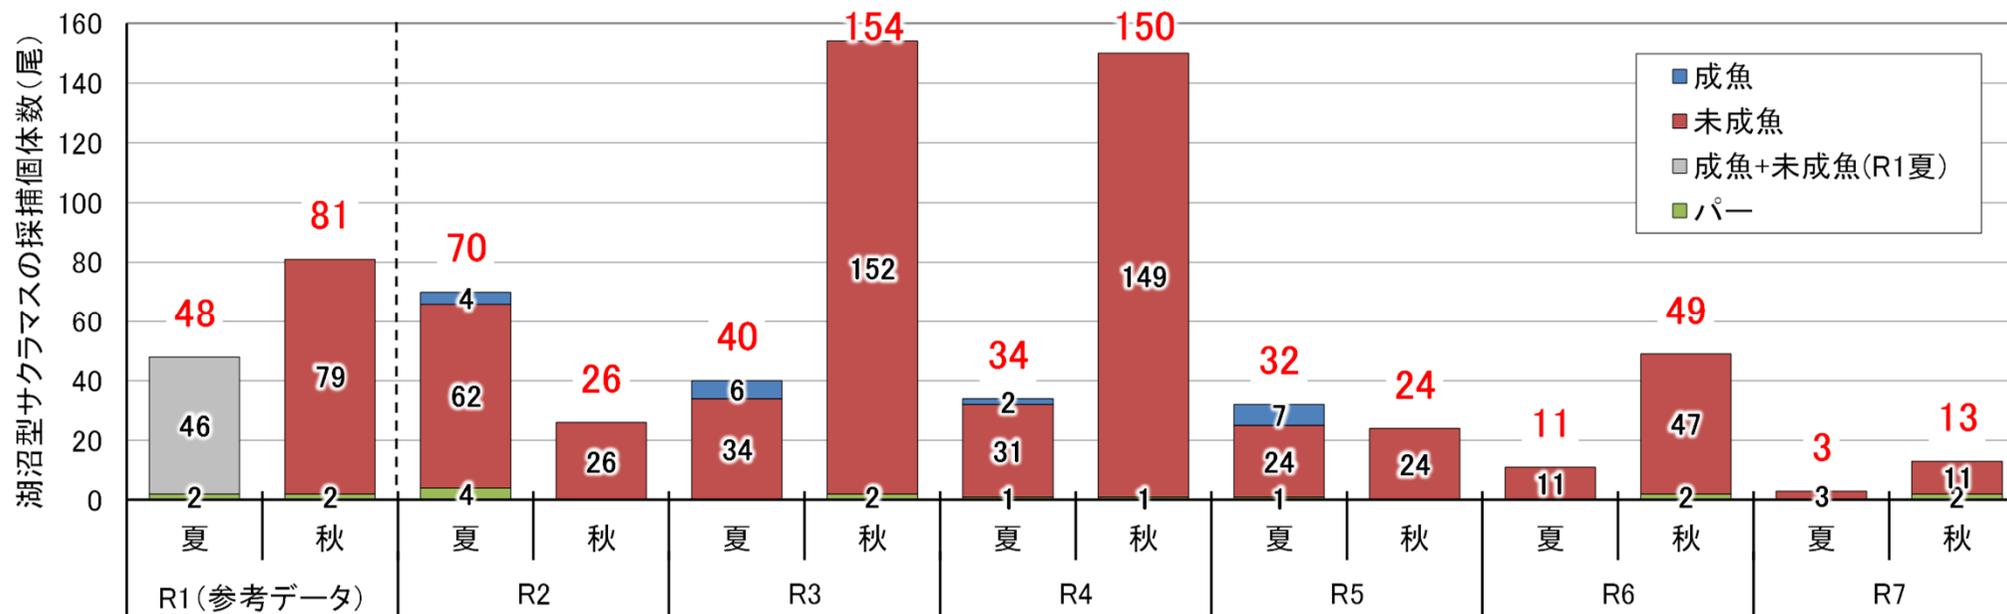
湖沼型サクラマスの経年確認状況

- ・湖沼型サクラマスは令和3年・4年の秋に多く確認されたが、令和5年以降は低位で推移している。
- ・令和7年の湖沼型サクラマス採捕数は夏・秋合わせて**16個体**であり、**これまでで最も少ない採捕数であった**

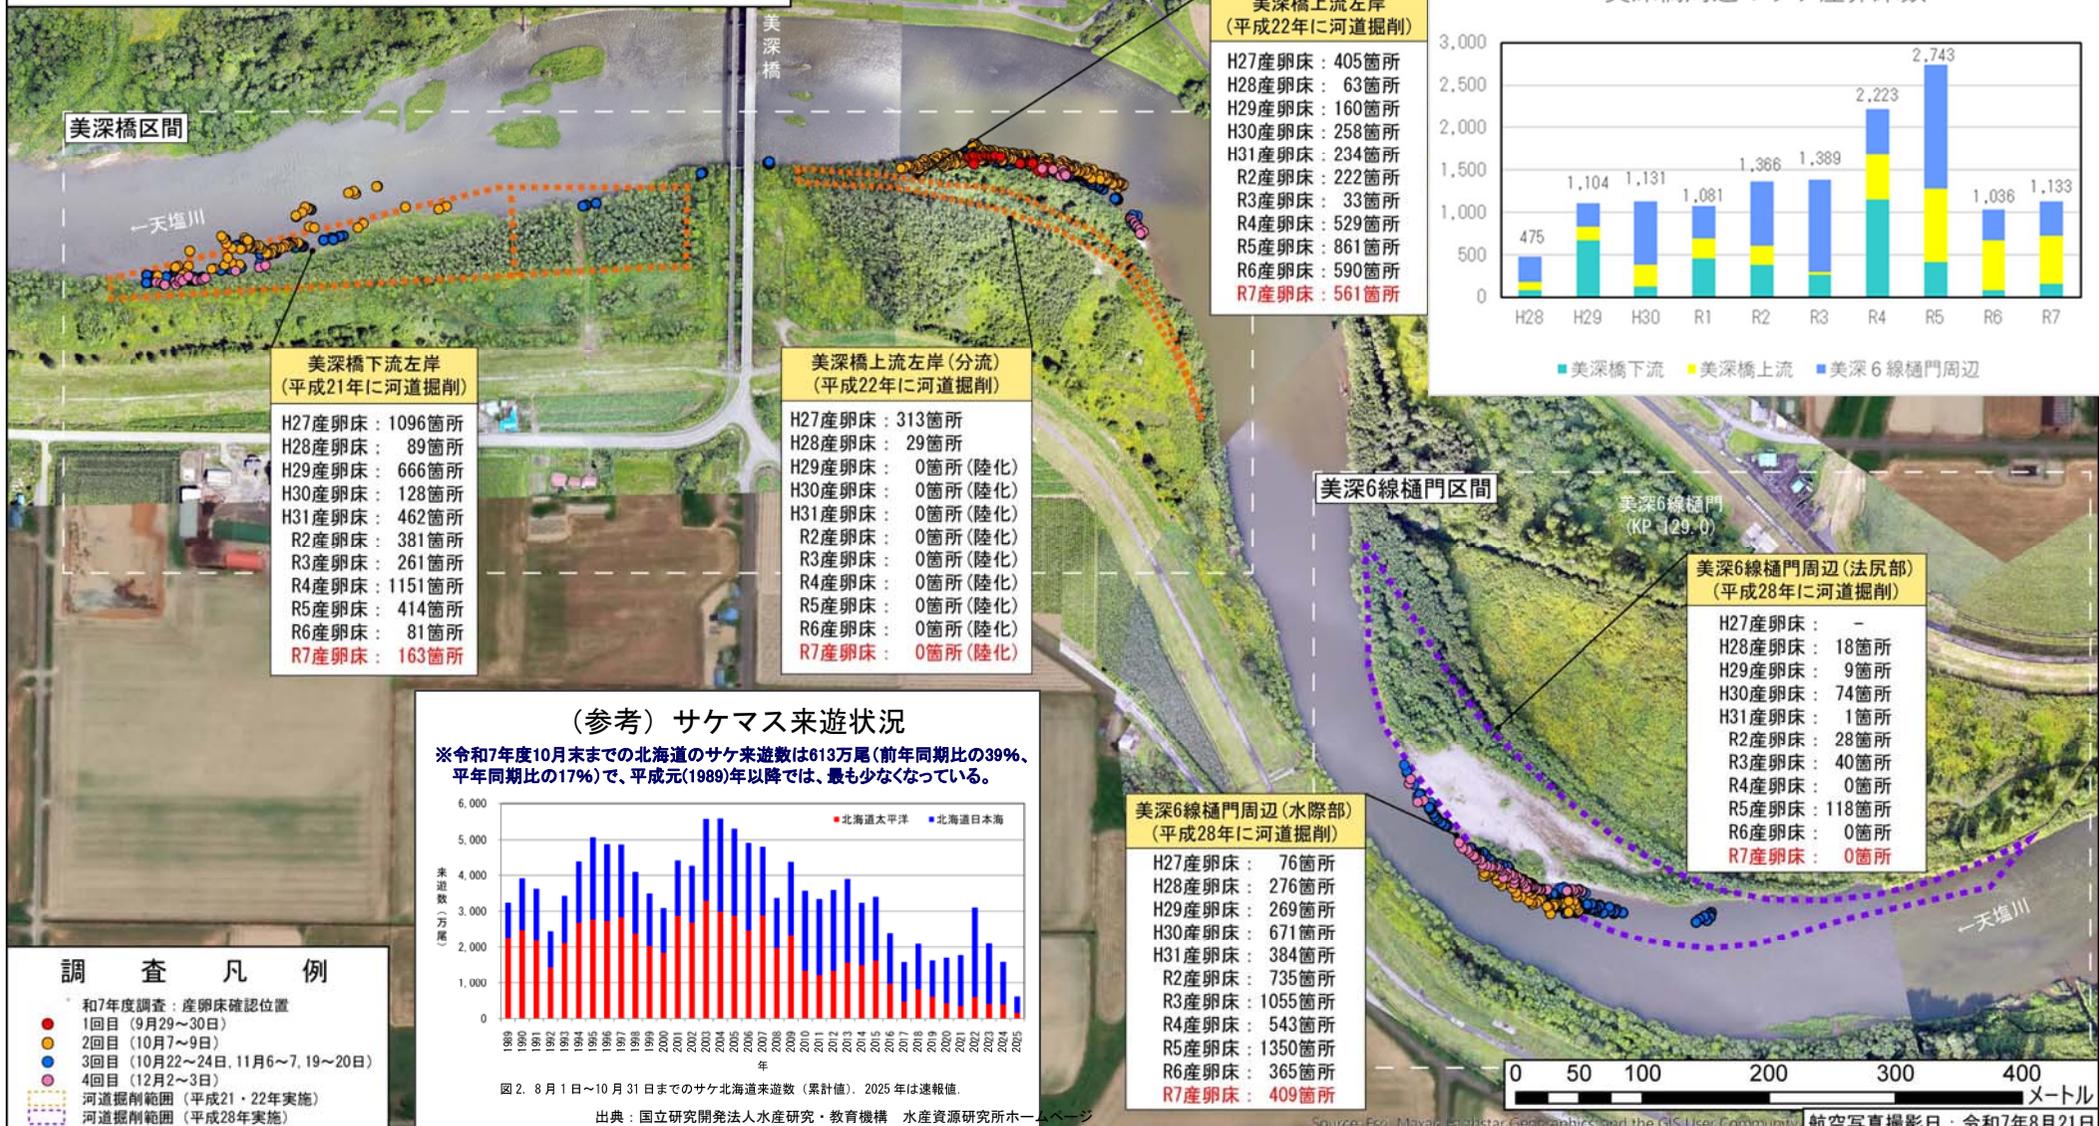
令和7年度 美深橋周辺 サケ産卵床 分布確認状況

●サケ産卵床：美深橋下流で163箇所、上流で561箇所（うち水際側で561箇所、分流側で0箇所）を確認し、平成28年度に河道掘削した上流の美深6線樋門周辺では409箇所確認し、令和7年度の美深橋周辺でのサケ産卵床確認数は合計で1,133箇所確認した。

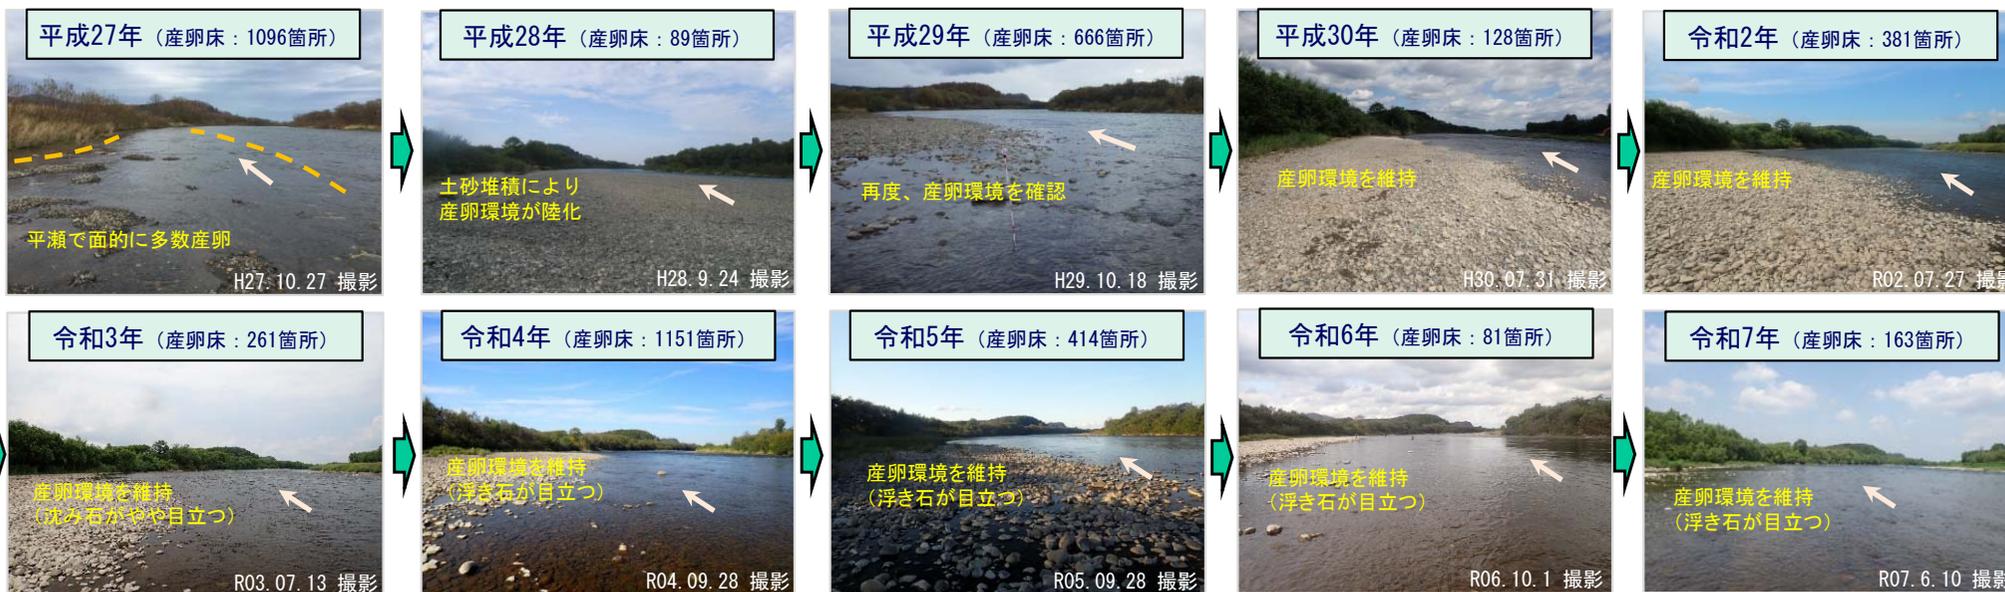
美深橋下流KP127.6 代表横断面図 (H20～R6)

- 平成28年8月台風による出水等で埋没・陸化した平瀬は、平成29年の融雪出水で堆積土砂がフラッシングされて以降、大きな堆積は生じていない状況である。
- 令和7年は、水際周辺においてサケの産卵に適した礫石（浮き石）環境を維持していた。

令和4年度から5年度にかけて河道中央付近は土砂の流失が見られたが、昨年に続き砂礫河原周辺のサケ産卵範囲は維持している

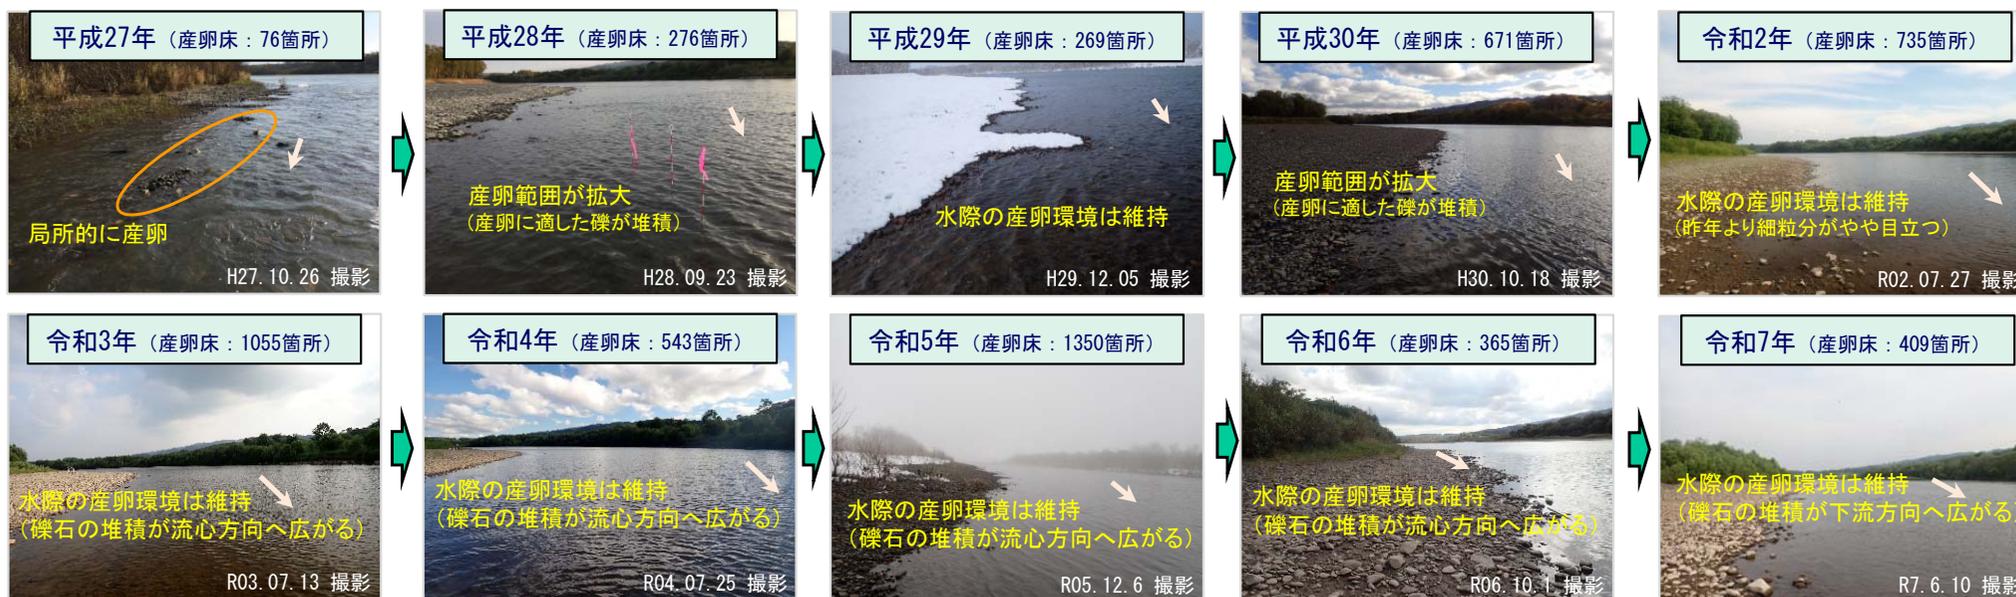
美深橋上流右岸（美深6線樋門周辺） KP128.9 代表横断面図 (H28～R6)

- 平成28年8月台風による出水以降、土砂堆積および一部でヤナギ樹林化が生じている。
- 令和7年の融雪出水以降、水際から流心方向及び下流方向にかけて土砂堆積によりサケの産卵範囲が拡大し、令和7年度もサケの産卵に適した礫石（浮き石）環境を維持していた。
