**天塩川流域における魚類の生息環境保全
及び移動の連続性確保について**

**令和7年度
天塩川流域における魚類の移動の連続性確保に
向けた取組み状況について**

天塩川水系における魚類の移動の連続性について

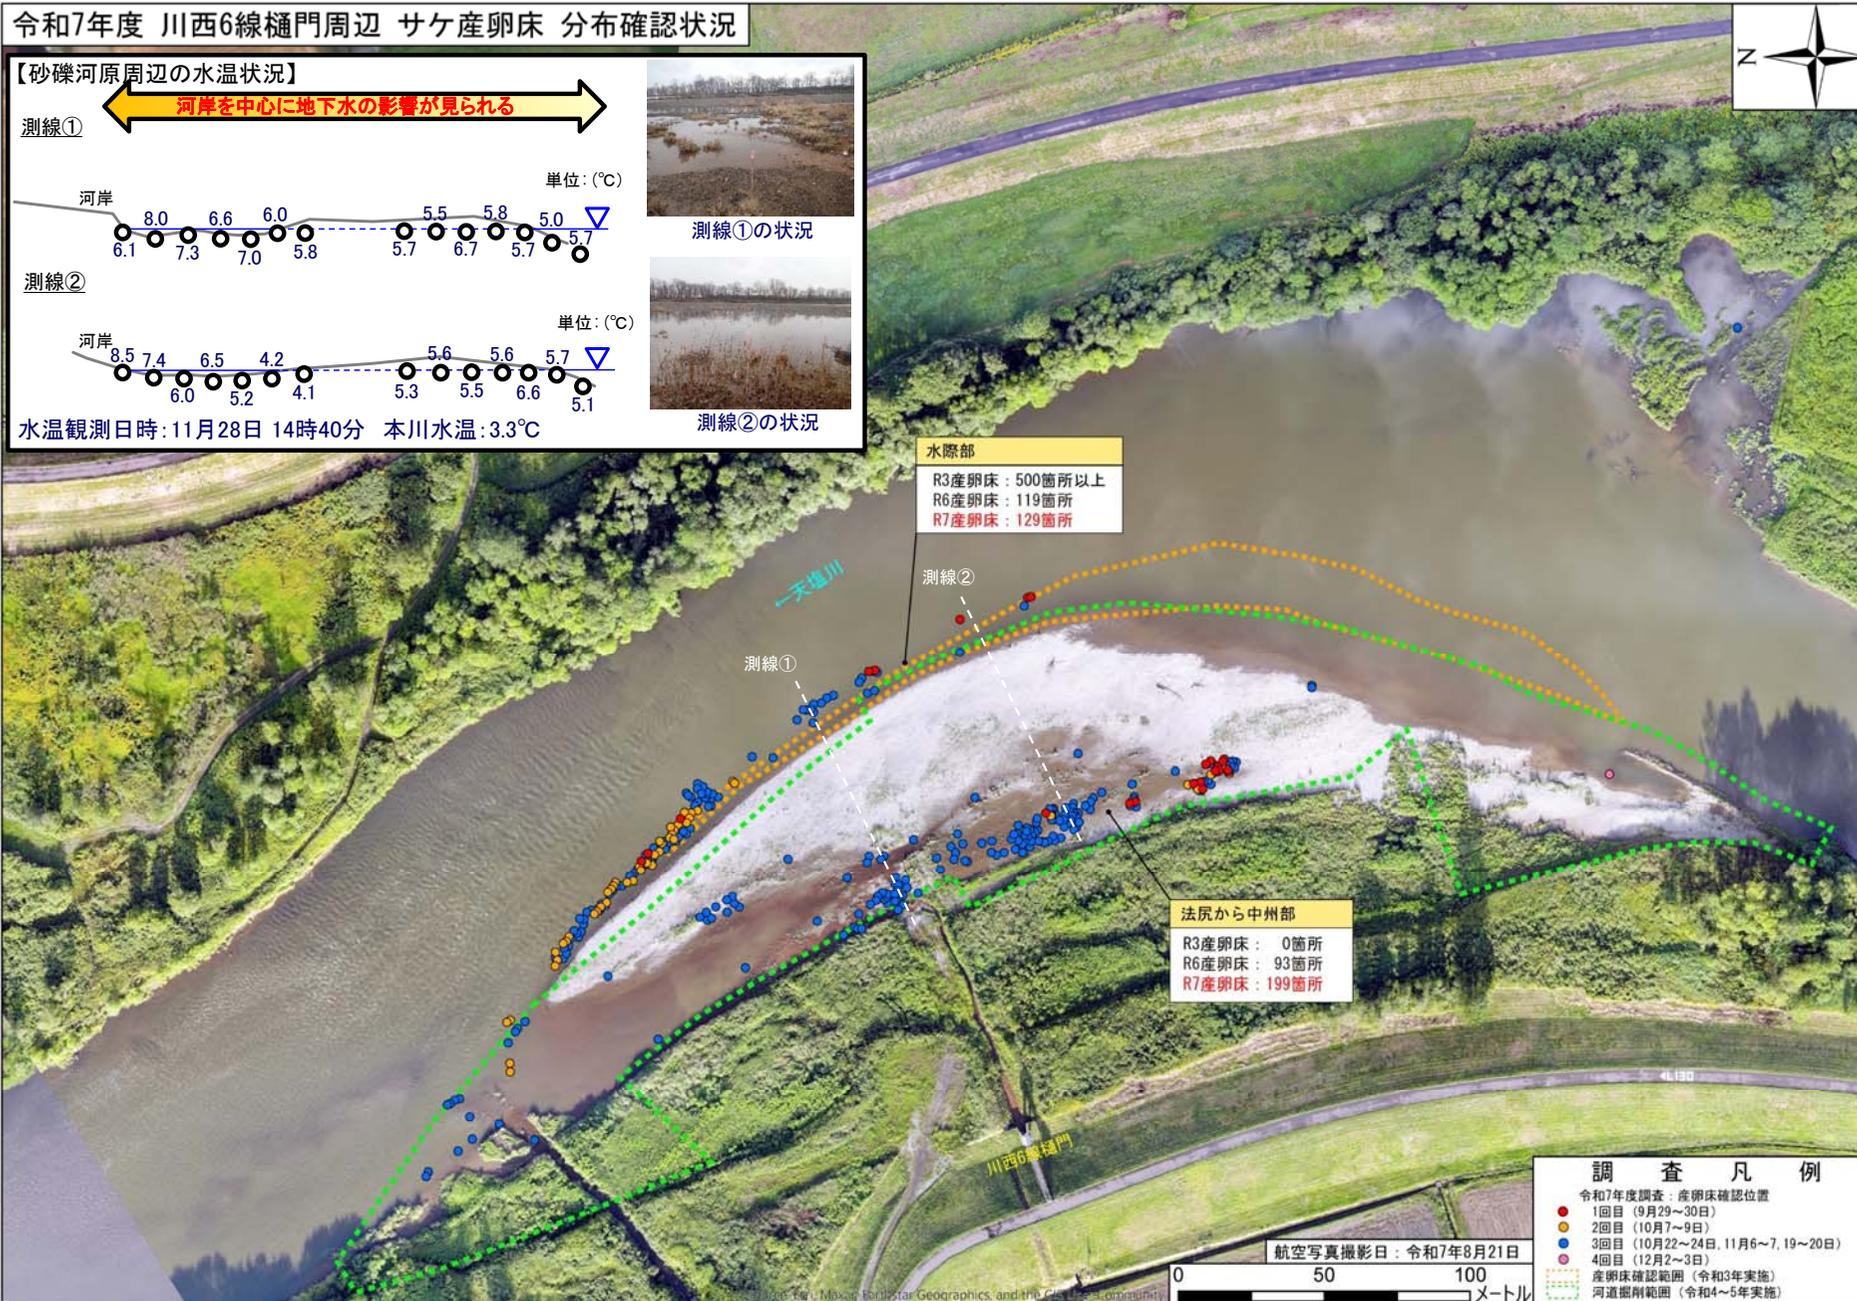
令和7年度 川西6線樋門周辺 サケ産卵床 分布確認状況

令和7年9月29日～12月3日の期間に川西6線樋門周辺においてサケ産卵床調査を実施した結果、合計で328箇所を確認し、令和6年(212箇所)と比べ155%であった。令和3年度までは水際部のみで産卵を確認していたが、令和6年度以降は法尻から中州部においても礫石(浮き石)環境を中心に産卵を確認した。
