# 十勝岳で発生した大正泥流

The Taisho Mud flow which happened at Mt. Tokachi.

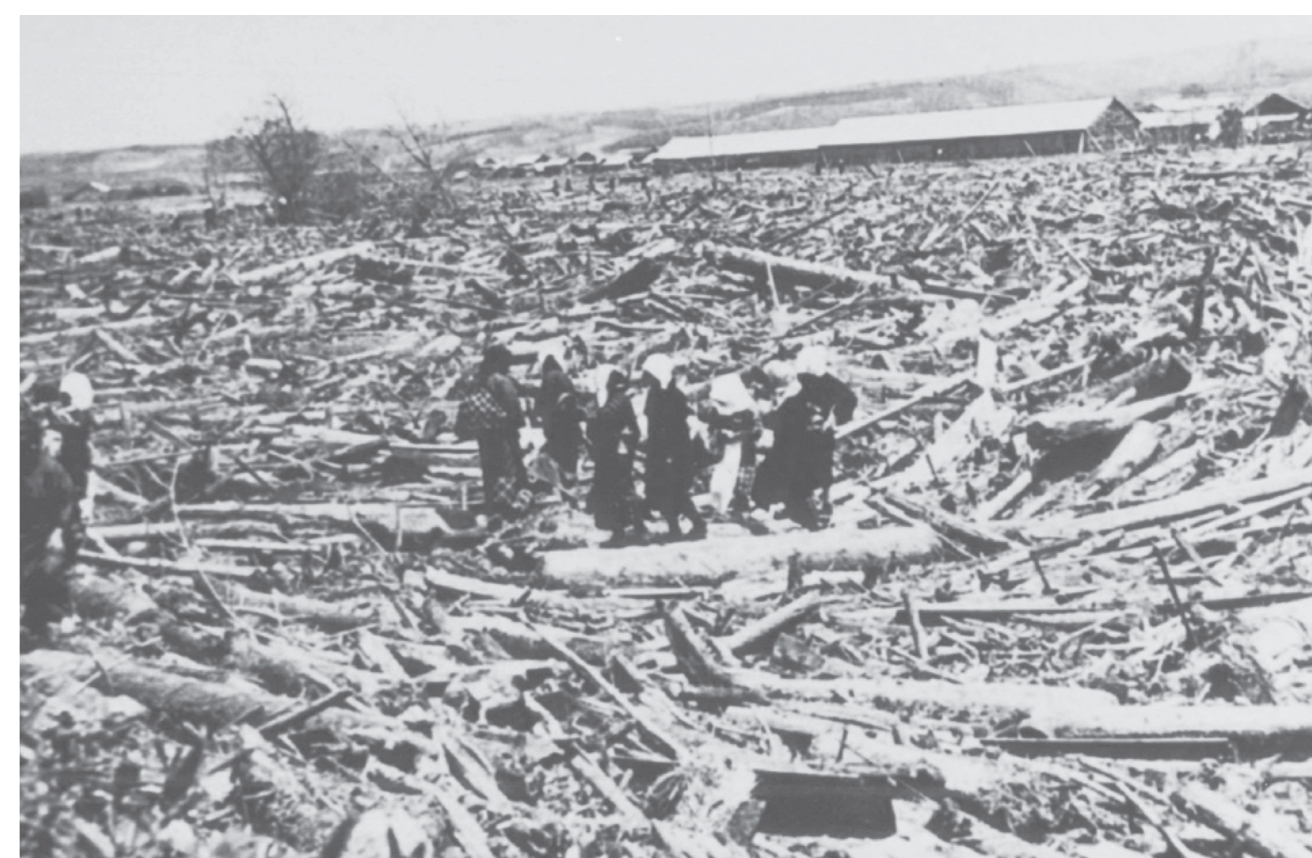
流木の海となった上富良野市街地  
大量の流木が泥流の破壊力を強め、多くの家押し流し、田畑をつぶしました。

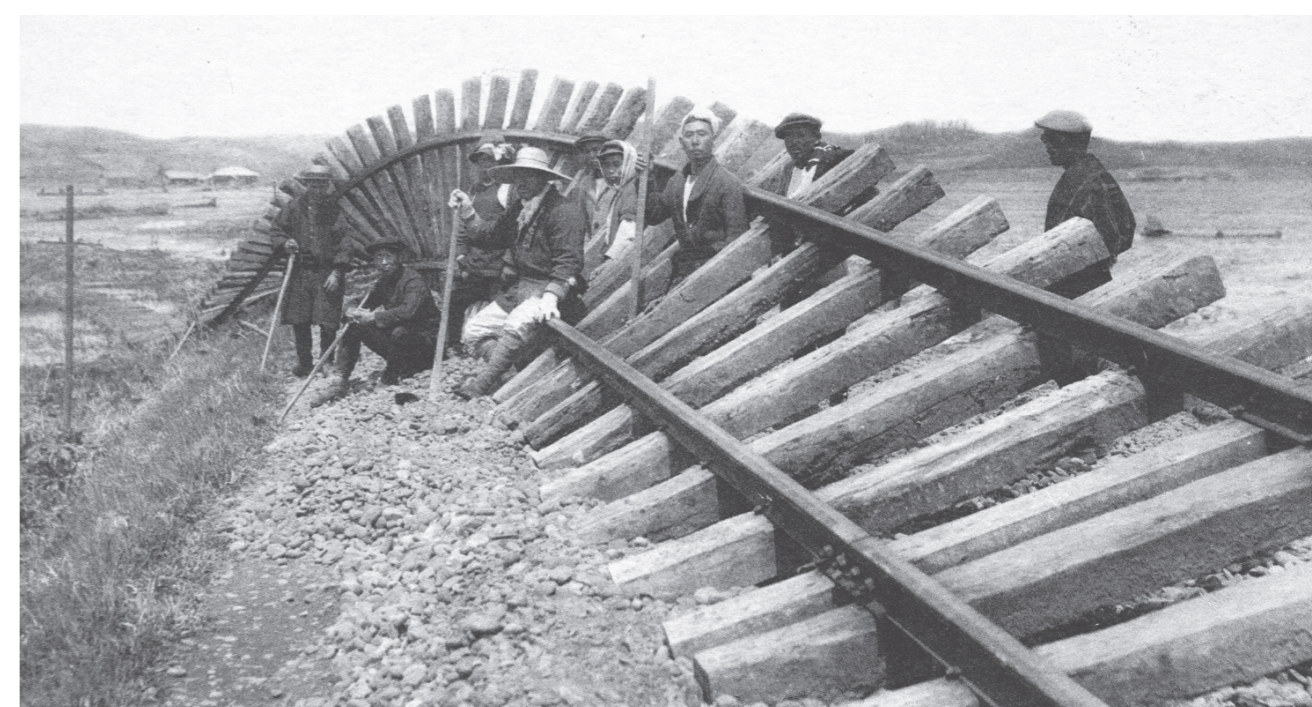
恐ろしい泥流の力

泥流の力は線路をめくり上げるほど強いものでした。
