◇石狩川で河道を再生する工事を今年度から開始します！

【現状と課題】

【 これからの整備について 】

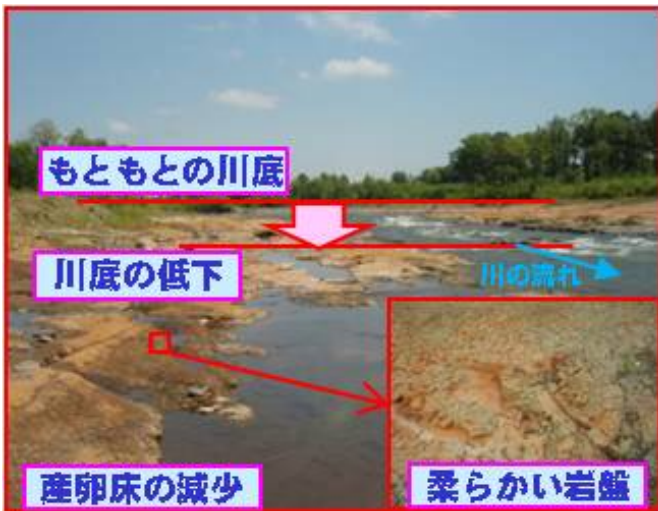
北旭川大橋下流付近の状況

◆近年、石狩川の旭橋付近から永山橋付近の間では、川の水が流れるところの川底が侵食されて流路も狭くなり、下層の岩盤が露出して、川岸を守る護岸ブロックが壊れているところもあります。

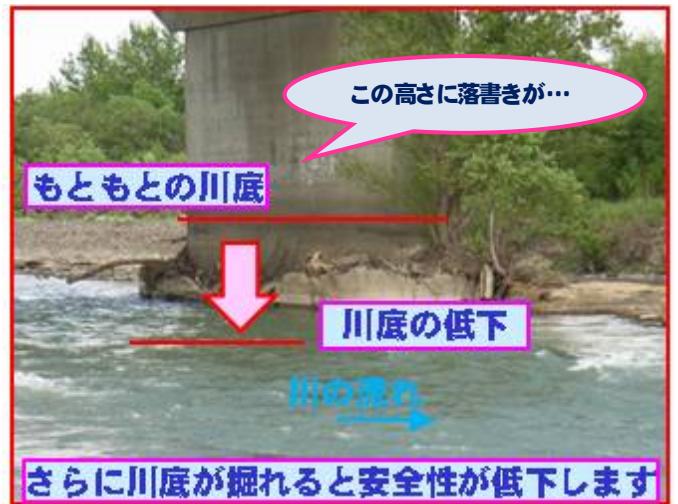
秋月橋左岸橋脚付近の状況

◆そのままにしておくと、川岸の侵食が進行し堤防が危険な状態になったり、川底の侵食が進行することにより橋脚の基礎の安全度が低下する橋もあり、危険な状態となる可能性があります。

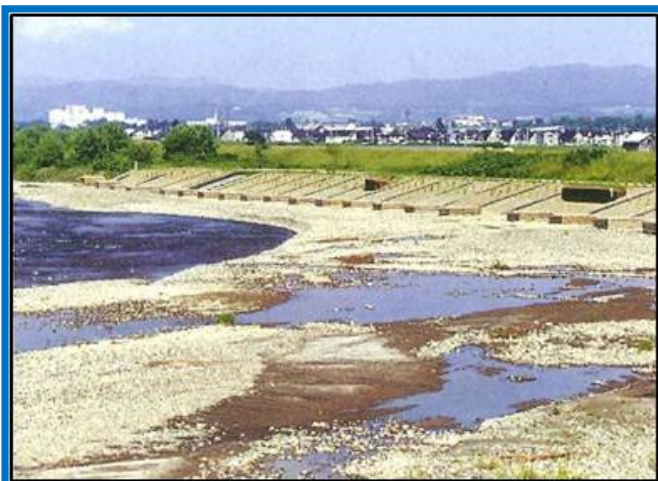
平成5年の秋月橋上流の状況(礫の川原)

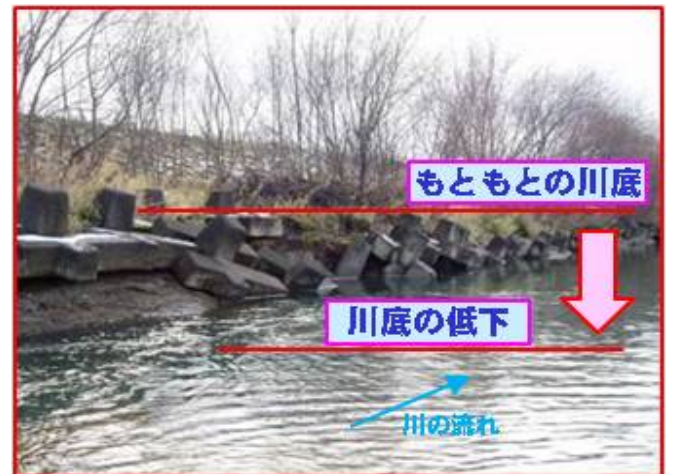
秋月橋下流左岸の状況(護岸ブロックの損傷)

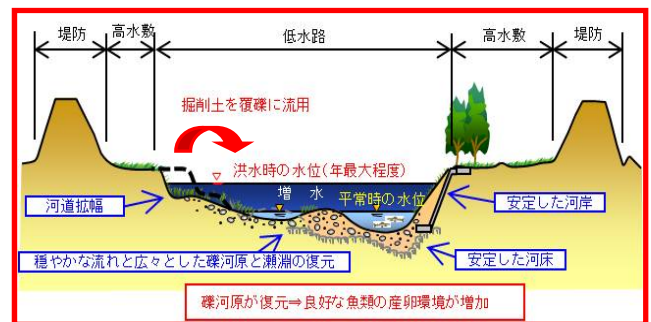
～将来の目標～

整備の効果として、サケ等の産卵環境の創出・再生も期待されます

◆対策のための整備は、川の幅が比較的狭いところを広くして水の流れる強さを低減させることと、発生した土砂や石を有効活用して、深掘れ箇所や岩盤が露出したところに補充することで、自然の川原の再生を図ります。その時に中州や川岸に繁茂している樹木は必要最小限で取り除きます。工事は今年の冬から数年かけて、花咲大橋周辺の下流から実施する予定です。
