# 天塩川流域の河川環境と利用

## 昭和48年8月の洪水状況

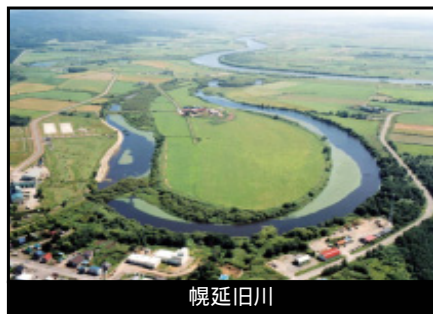
幌延旧川

旧川は親水空間として利用されている。

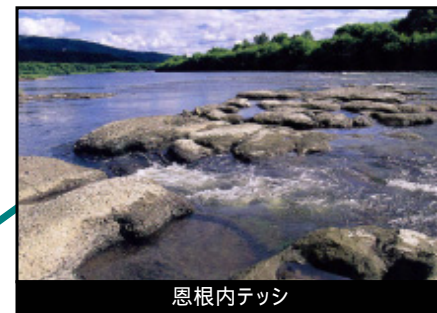
恩根内テッシ

テッシは、天塩川の名前の由来になるなど、天塩川のすぐれた景観を成すとともに、カヌーイストを魅了する露岩地形になっていたり、鳥類の採餌場や魚類の生息場所として重要な役割を果たしている。

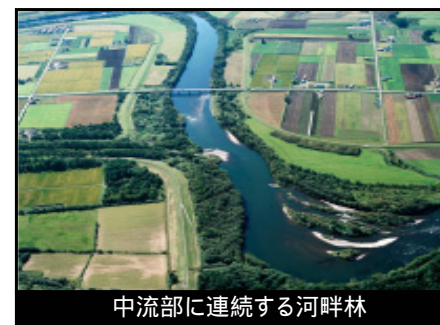
河道内には連続した河畔林が存在し、生物の生息・生育の場になる等、良好な自然環境を有している。

中流部に連続する河畔林

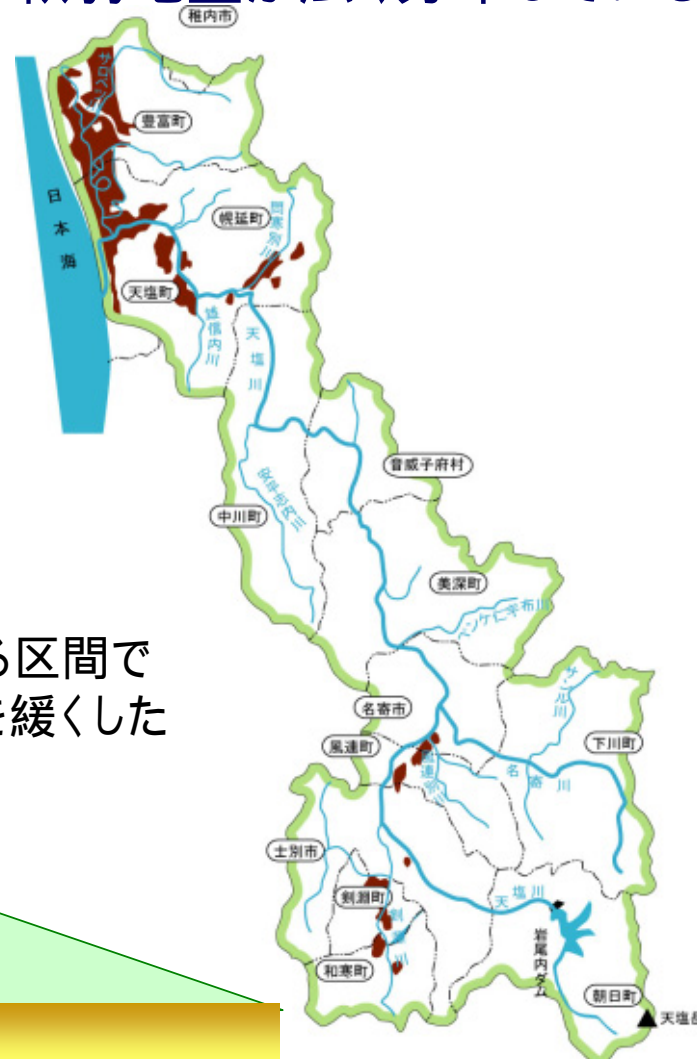
下流域には泥炭地等の軟弱地盤が広く分布している。

凡 例	
<span style="display: inline-block; width: 15px; height: 15px; background-color: red; border: 1px solid black;"></span>	泥炭地

下流域の泥炭が広く分布している区間では、軟弱地盤対策として法勾配を緩くした丘陵堤としている。

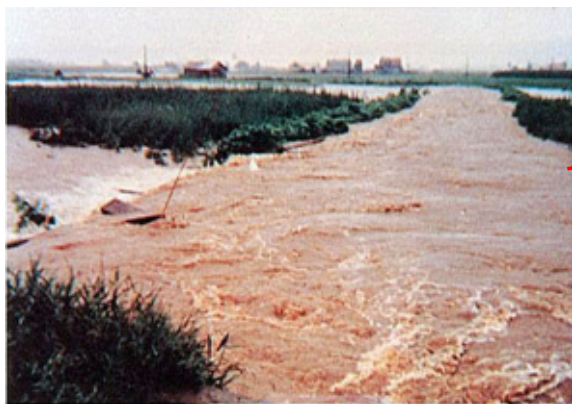
十線川の溢水氾濫状況(名寄市)

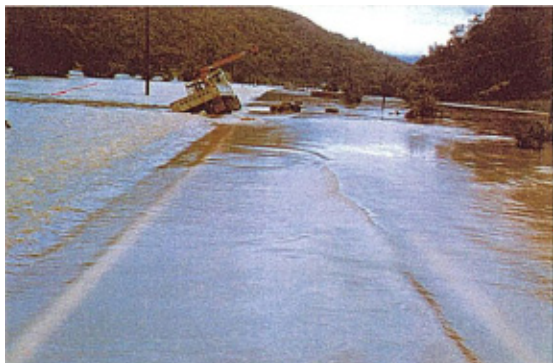
天塩川右岸 箴島左岸築堤の溢水氾濫状況  
(音威子府村)

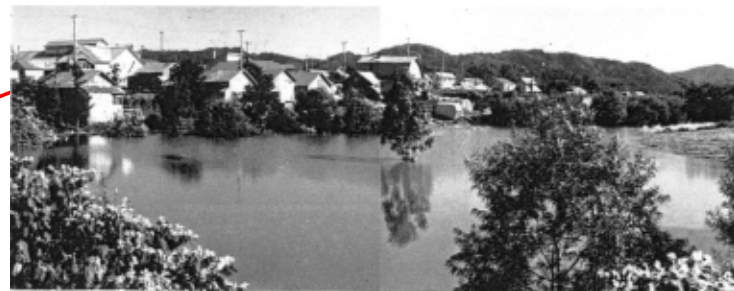
天塩川右岸 浸水した住宅地(幌延町)

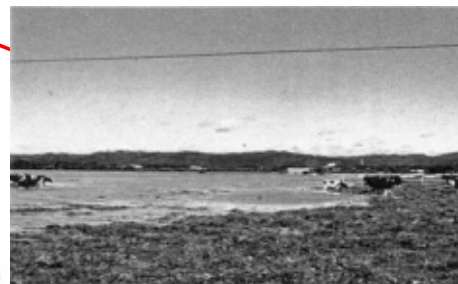
天塩川右岸 冠水した牧場(幌延町)

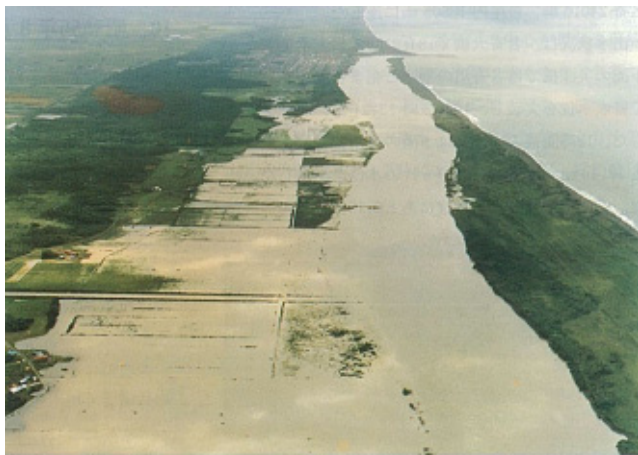
天塩川左岸 冠水した天塩市街上流の農地

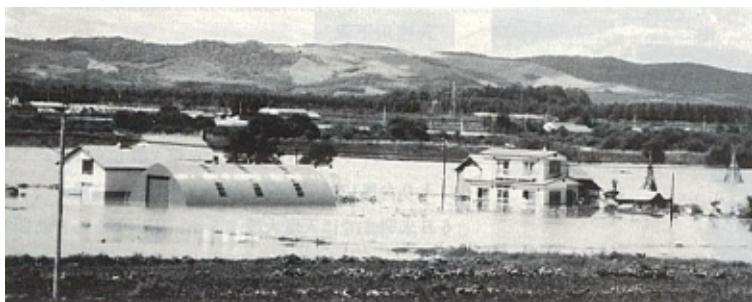
天塩川左支川剣淵川 剣淵町地内の氾濫

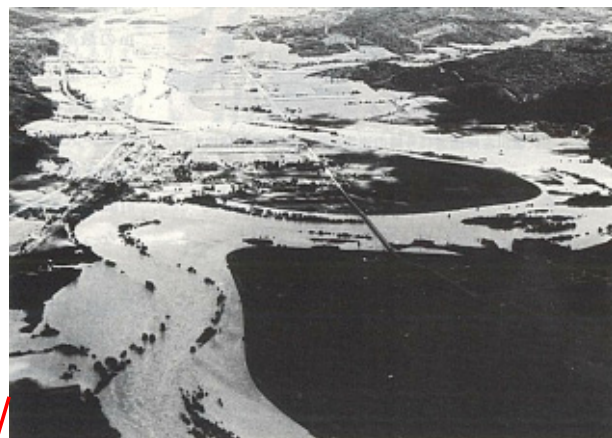
中川郡美深町楠地先の氾濫

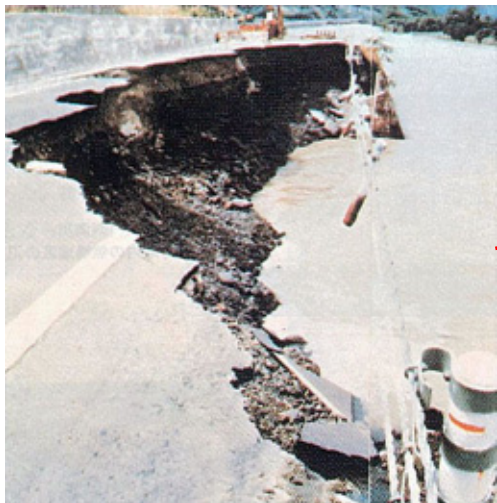
天塩川左岸 国道40号線の決壊状況  
 (中川町富和地先)

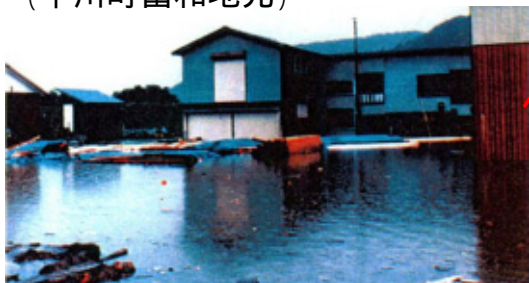
天塩川右岸 音威子府村市街の浸水

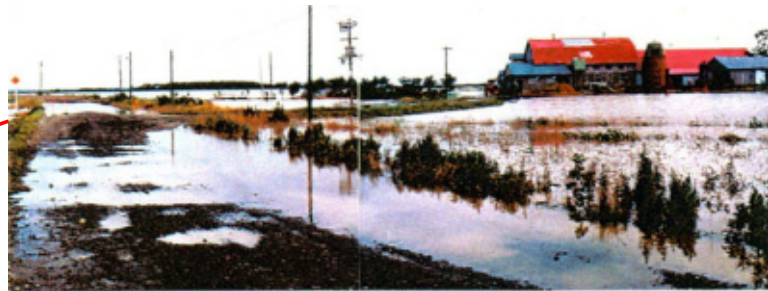
天塩川右岸 浸水した農家、農地

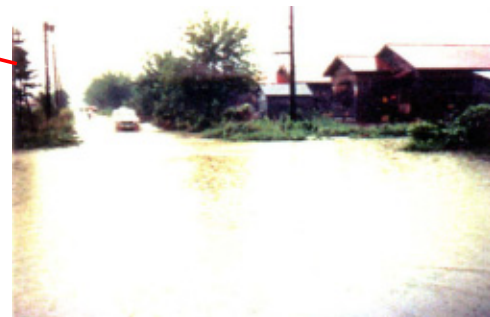
天塩川(名寄市)

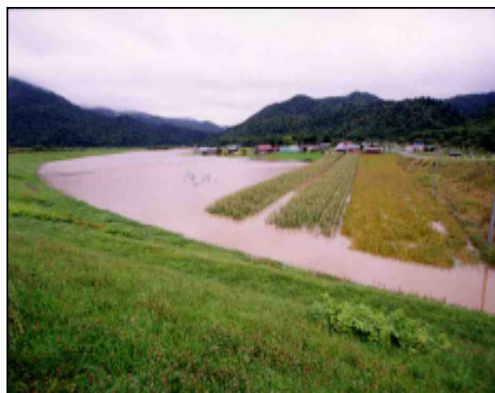
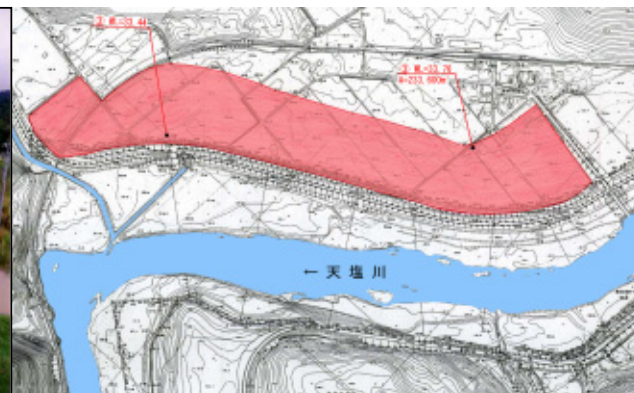
天塩川  
音威子府村箆島地区の  
内水氾濫状況
