天塩川魚類生息環境保全について その8

H20魚類調査結果について

天塩川魚類生息環境保全に関する専門家会議

旭川・留萌開発建設部

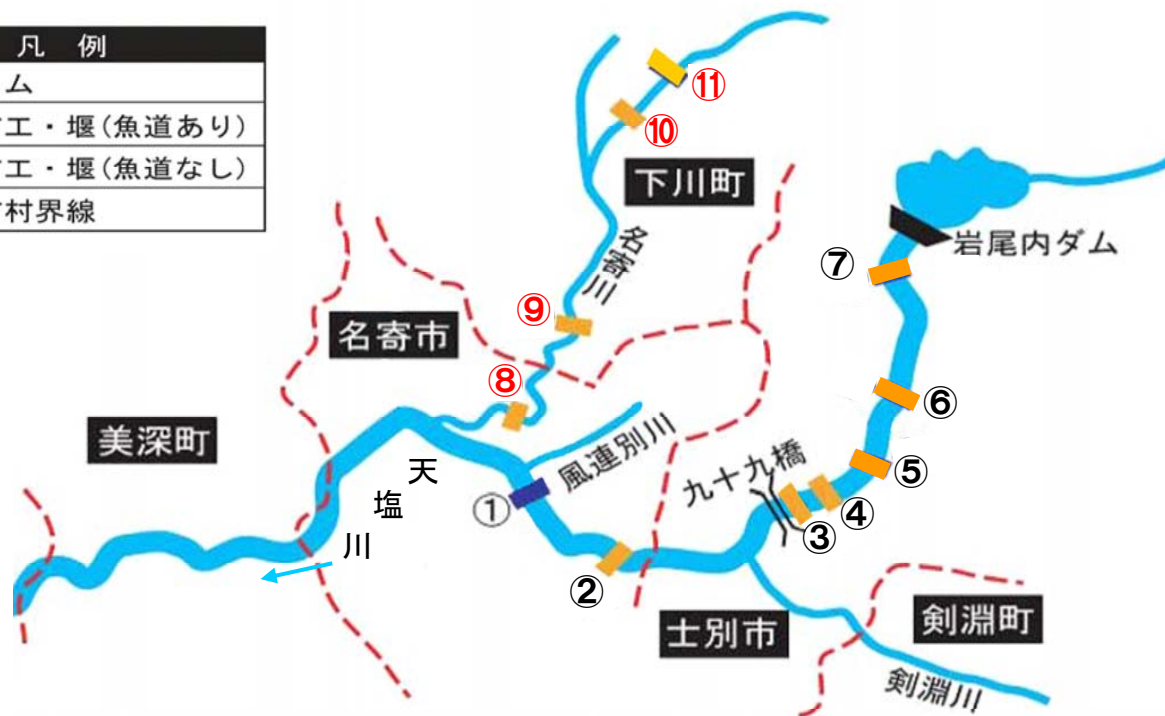
名寄川におけるサクラマス魚道遡上調査 ①

施設名
①風連20線堰堤
②天塩川第2頭首工
③下士別頭首工
④天塩川第1頭首工
⑤剣和頭首工
⑥士別川頭首工
⑦東士別頭首工
⑧真勲別頭首工
⑨上名寄頭首工
⑩名寄川頭首工
⑪川向頭首工

調査項目	調査目的	調査方法	調査時期	調査回数	調査地点
サクラマス遡上調査	名寄川の取水施設の魚道におけるサクラマスの遡上状況及び時期の把握	<ul style="list-style-type: none"> 魚道プール内にトラップを設置し、サクラマスの採捕を実施。 プールがない箇所は、ふくべ網及び目視により確認。 	名寄川 真勲別、名寄川、川向 :8~9月 上名寄:8月	名寄川: 真勲別 5日 上名寄 2日 名寄 5日 (トラップ2日ふくべ網3日) 川向 5日	<ul style="list-style-type: none"> トラップ 真勲別、上名寄、名寄川 ふくべ網 川向、(名寄)

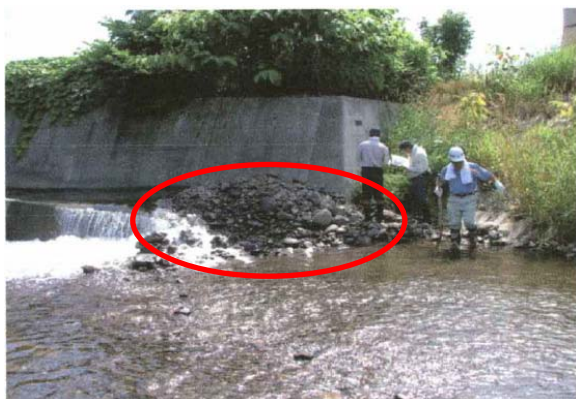
【美深パンケ川 第1号落差工】

魚道入口部の土砂堆積状況

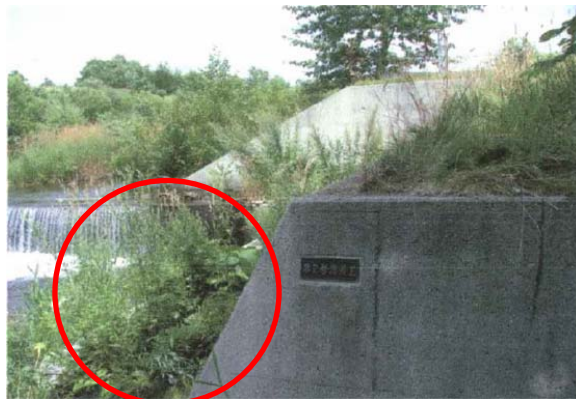
【美深パンケ川 第2号落差工】

魚道部の土砂埋塞状況

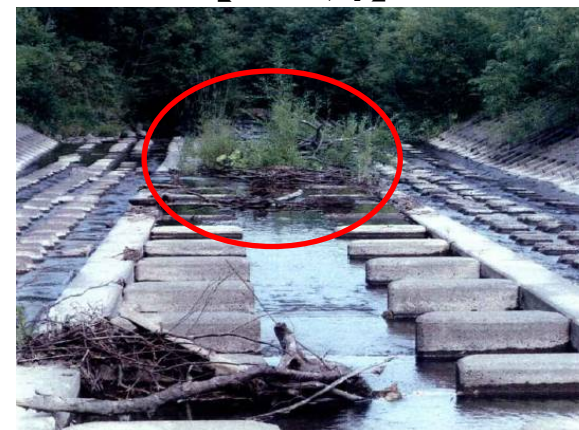
【ニオ川】

魚道部の土砂埋塞状況

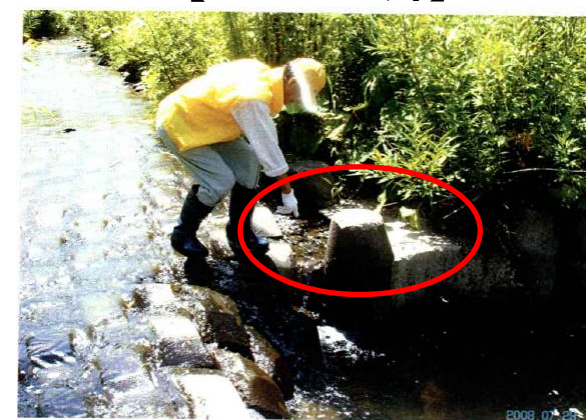
【イオナイ川】

魚道部の土砂埋塞状況

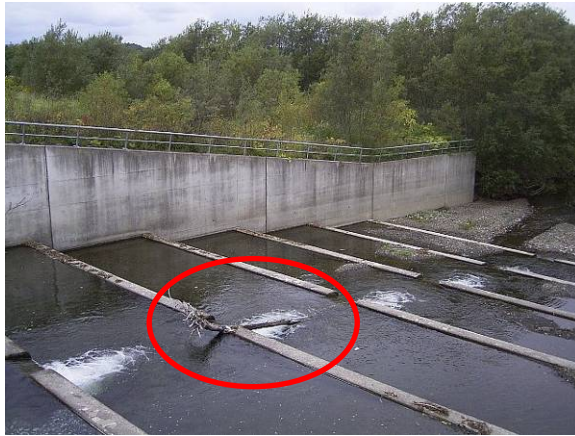
【琴平川 落差工1】

魚道内の流木状況

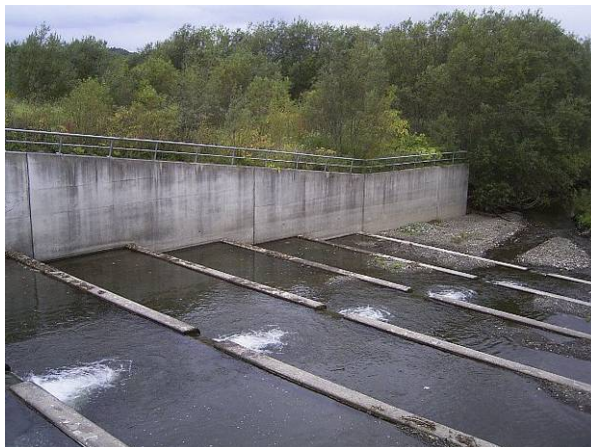
流木撤去後の状況

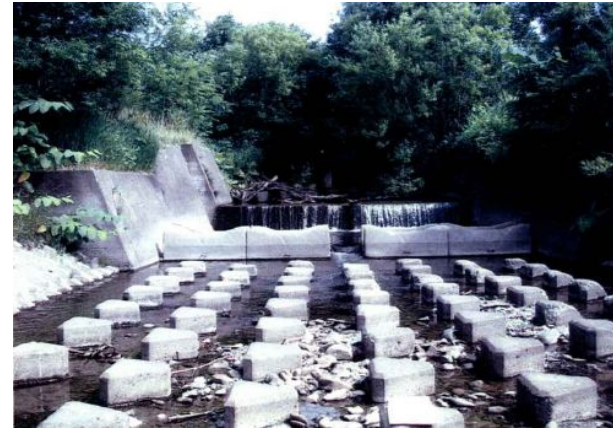
【琴平川 落差工2】

遡上水深が浅い状況

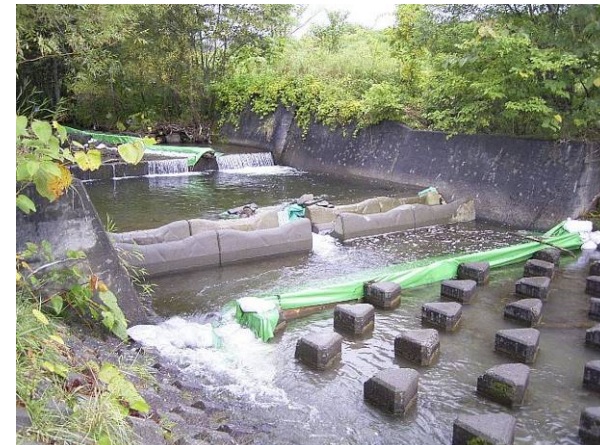
遡上水深を確保する仮設措置
(措置後にサケの遡上確認)

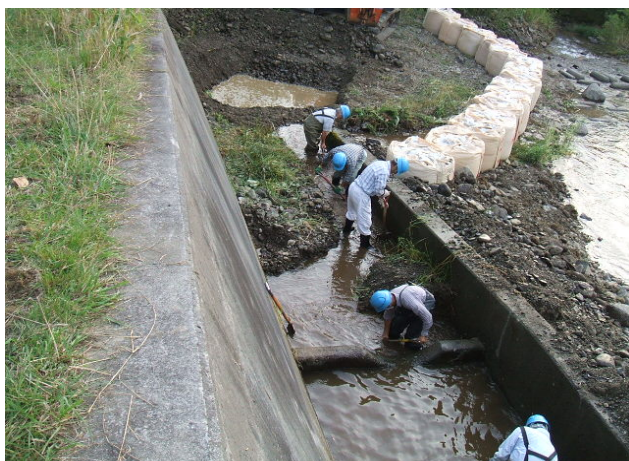
【美深パンケ川 第2号落差工】

埋塞土砂状況

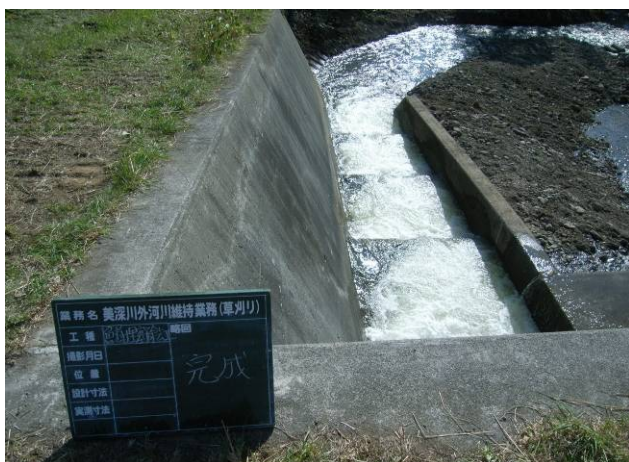
埋塞土砂撤去後の状況

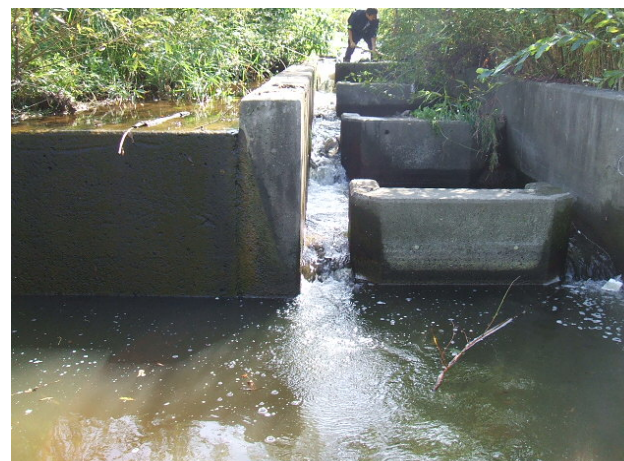
【イオナイ川 床止工 (No. 4)】

流路確保後の状況

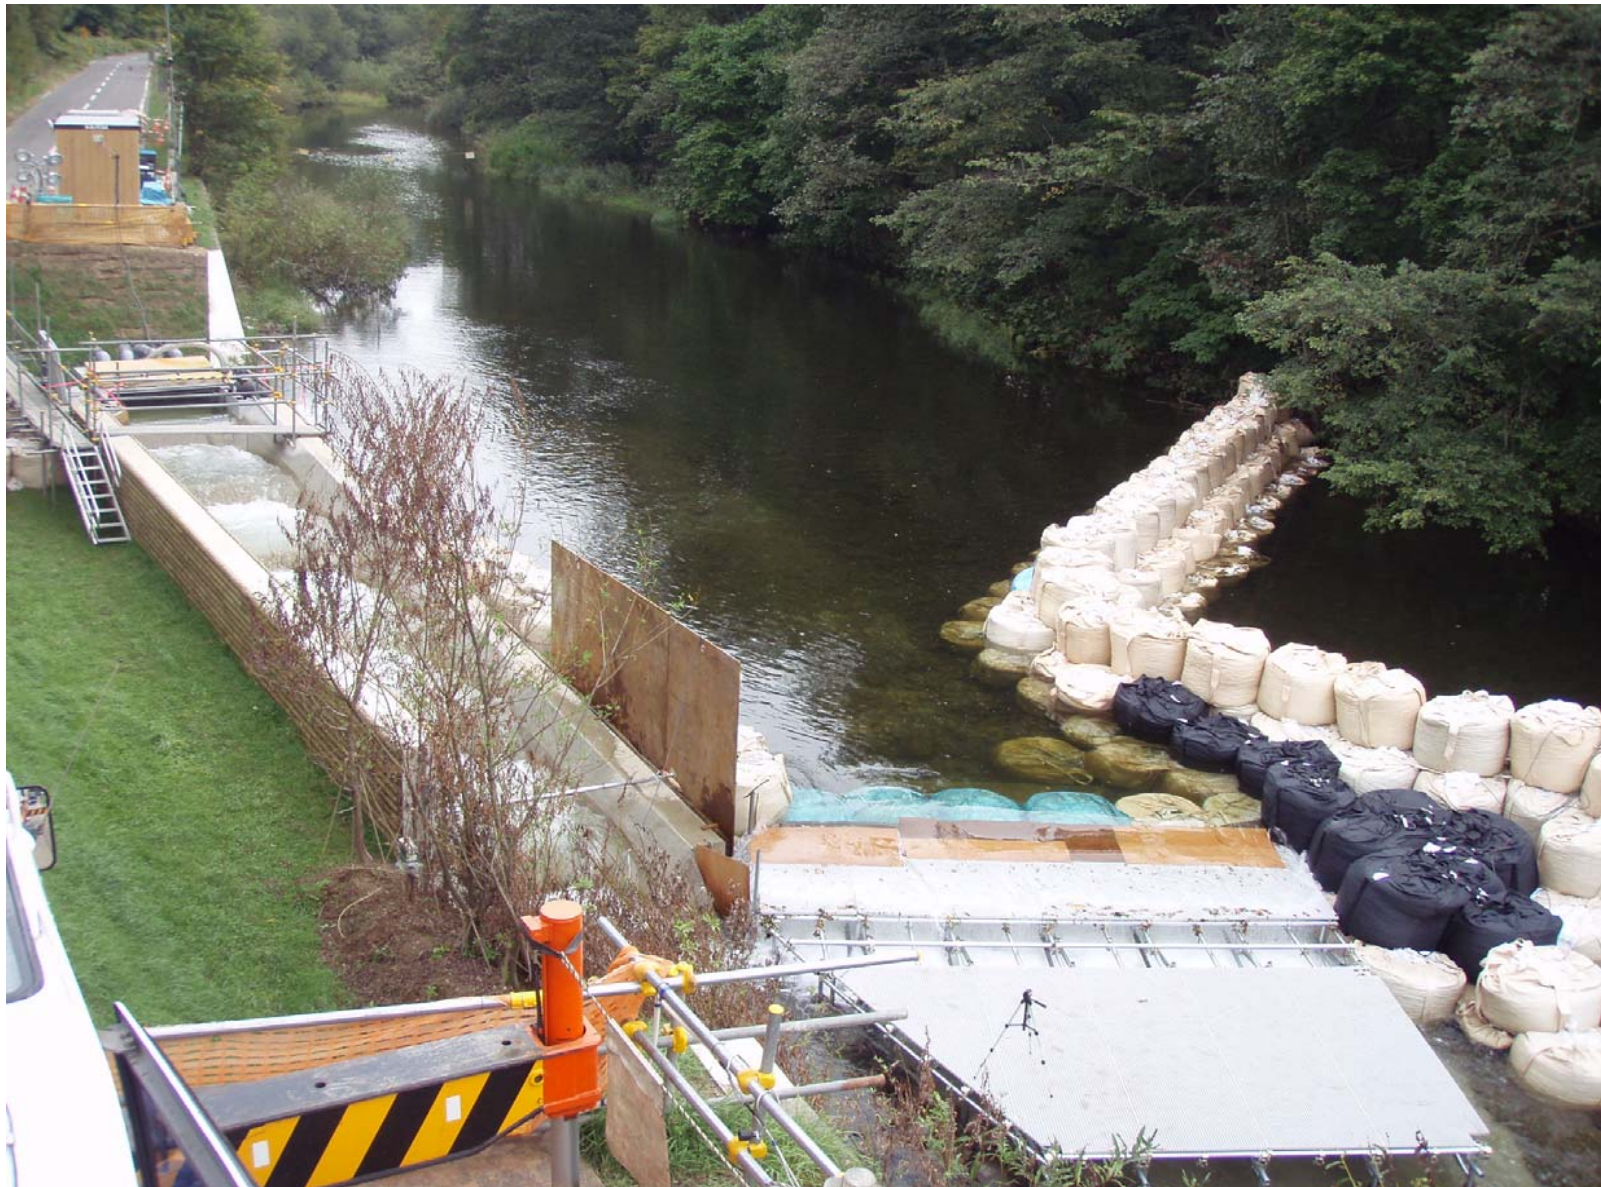
調査用魚道全景（下流から上流をのぞむ）

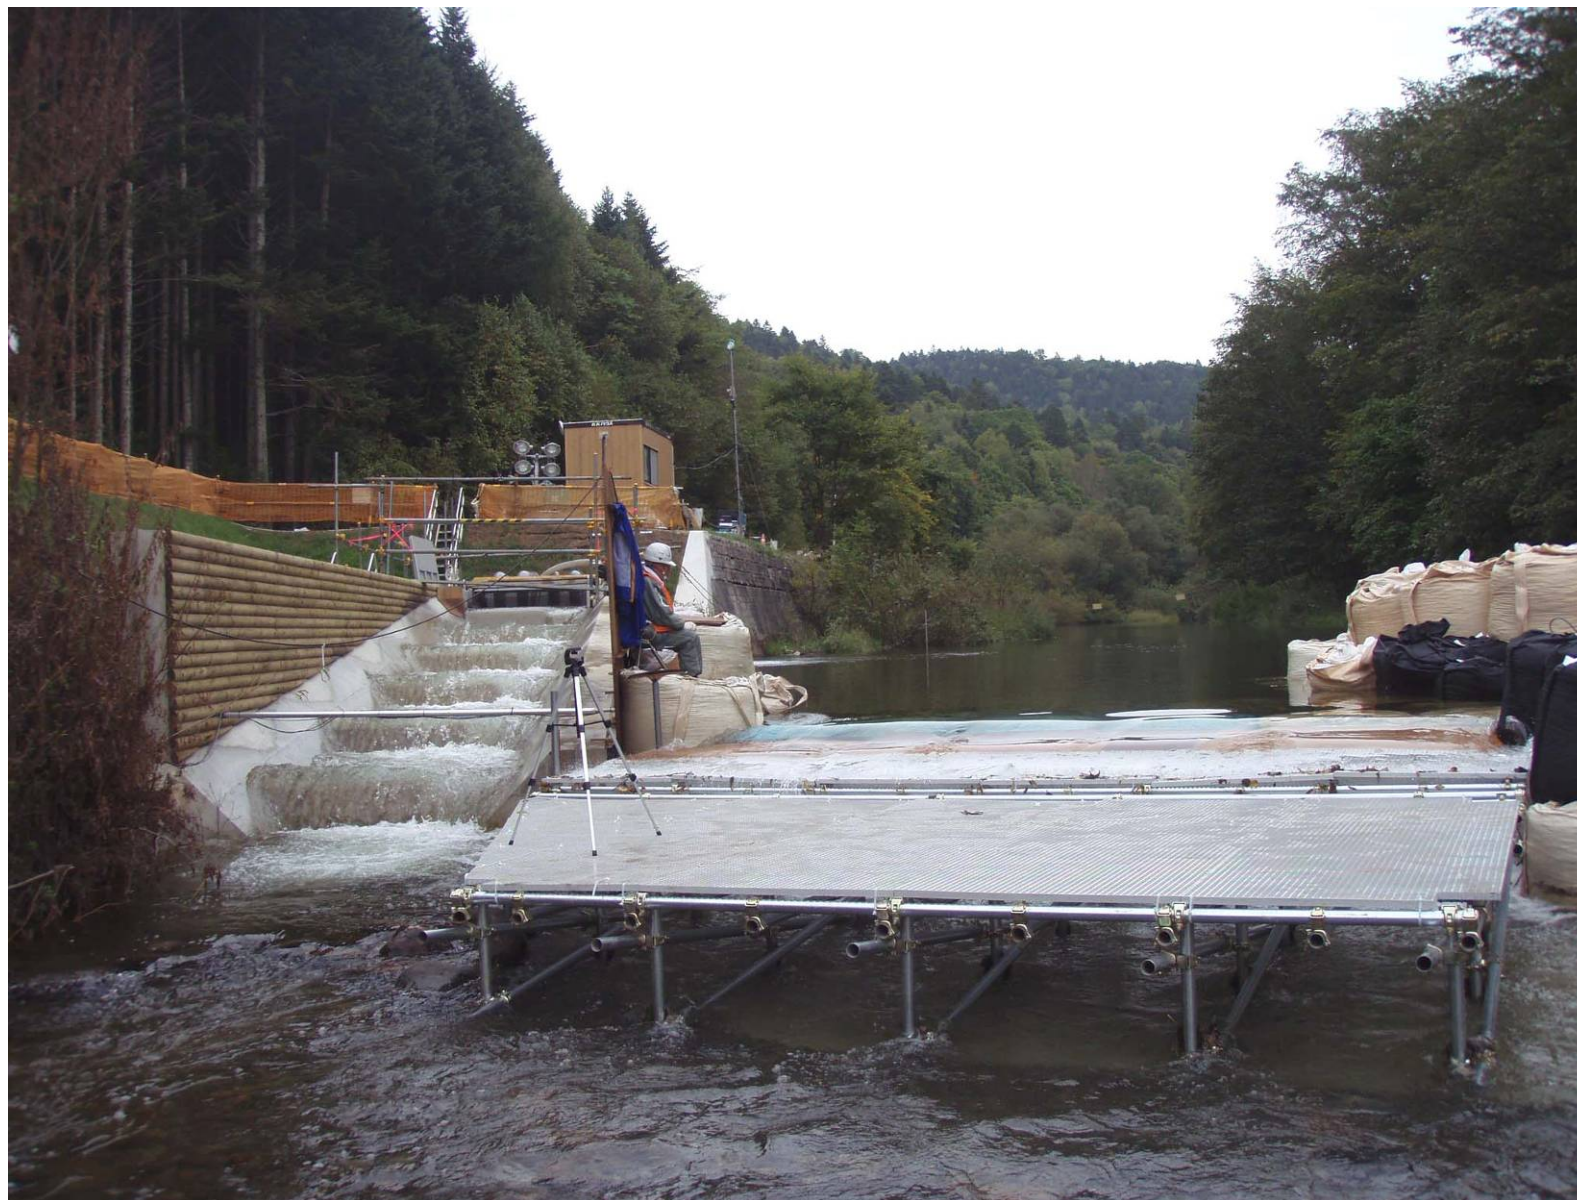
調査用魚道(魚道入口部・迷入防止施設)

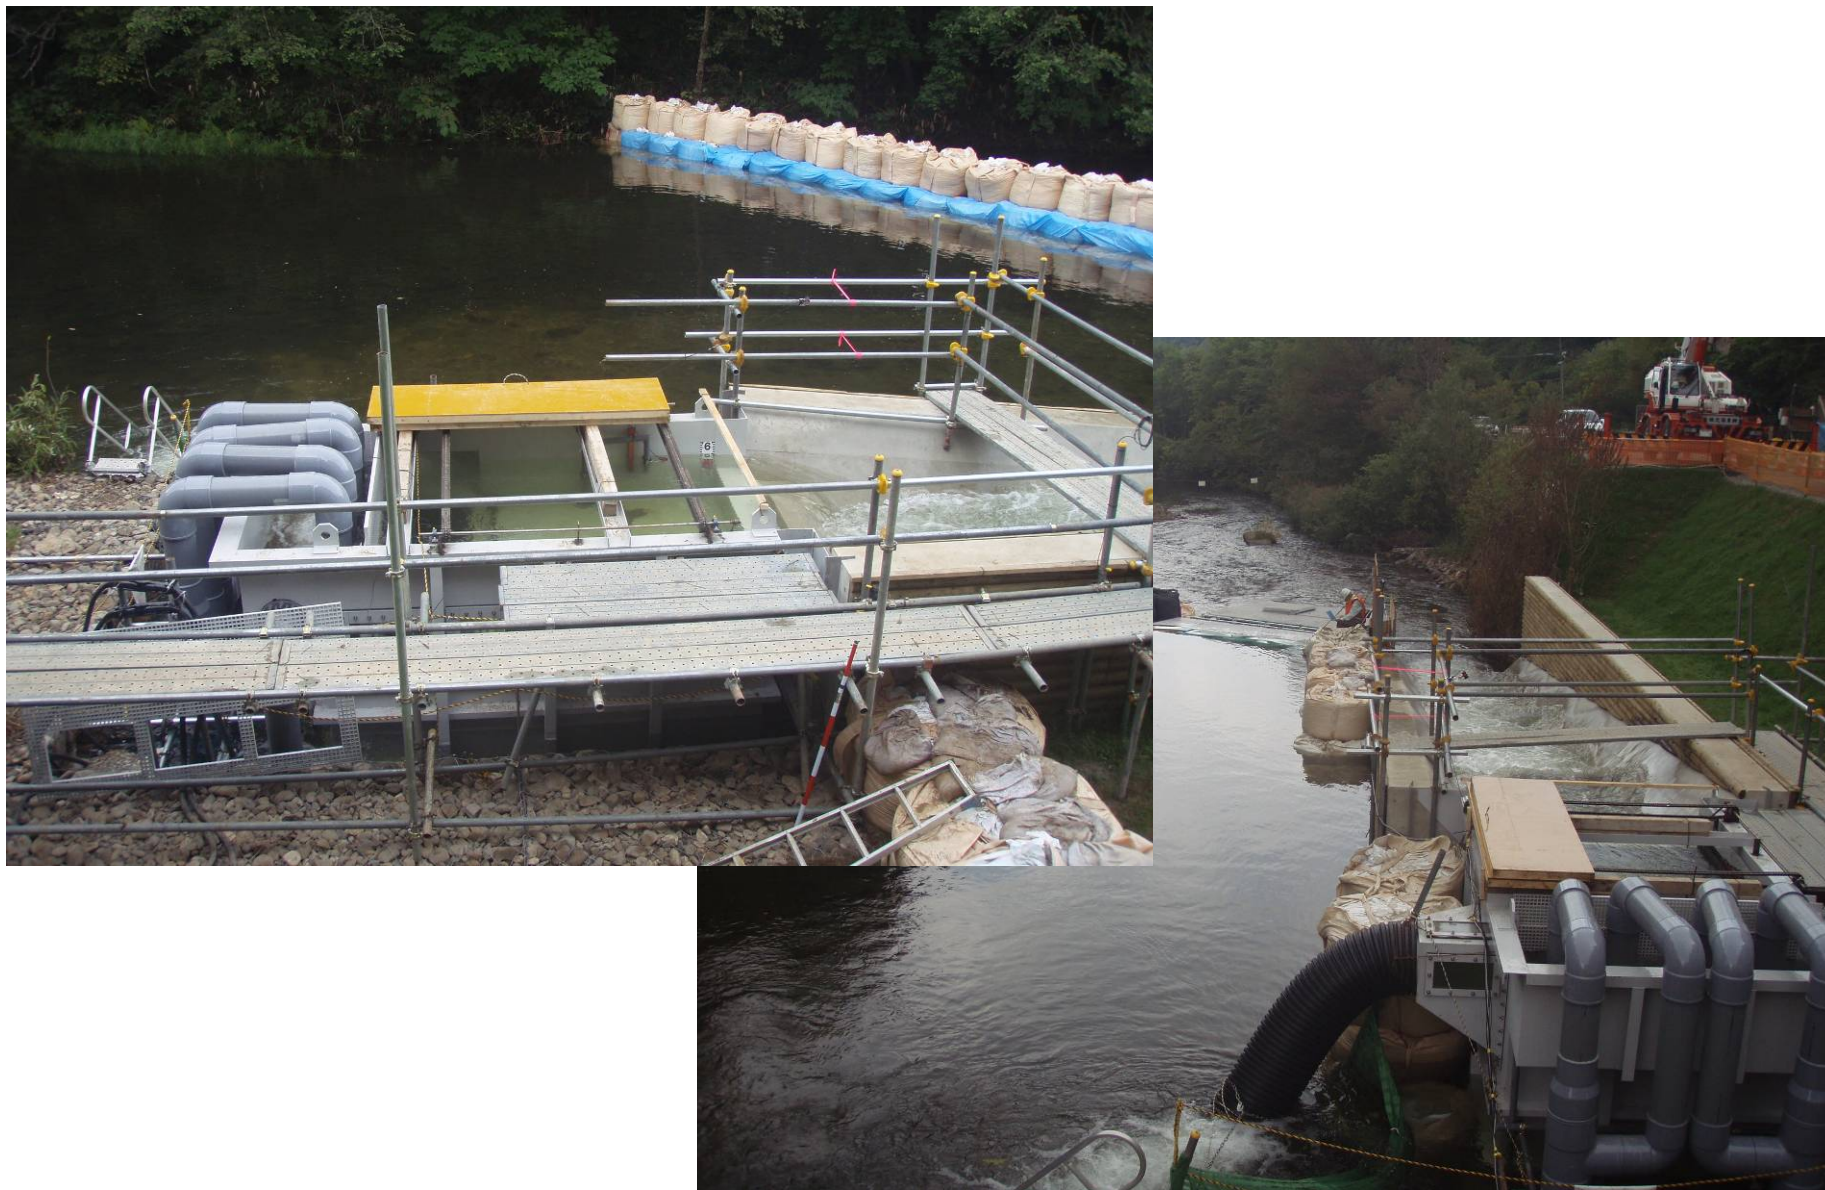
調査用魚道(貯水槽)

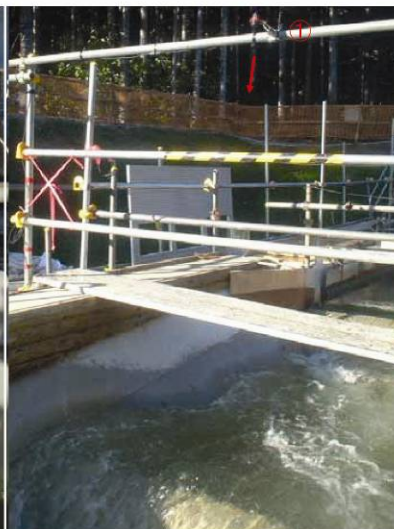
調査用魚道監視カメラ配置(5段目)

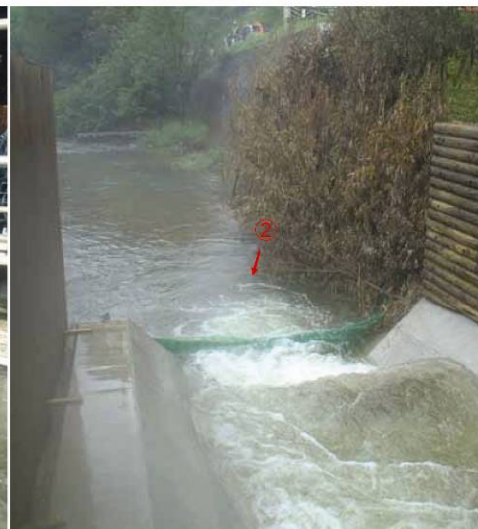
調査用魚道監視カメラ配置(魚道下流)

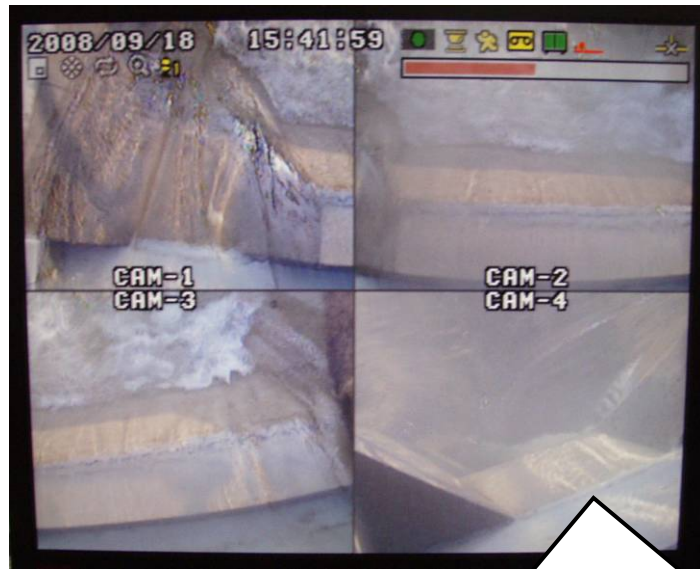
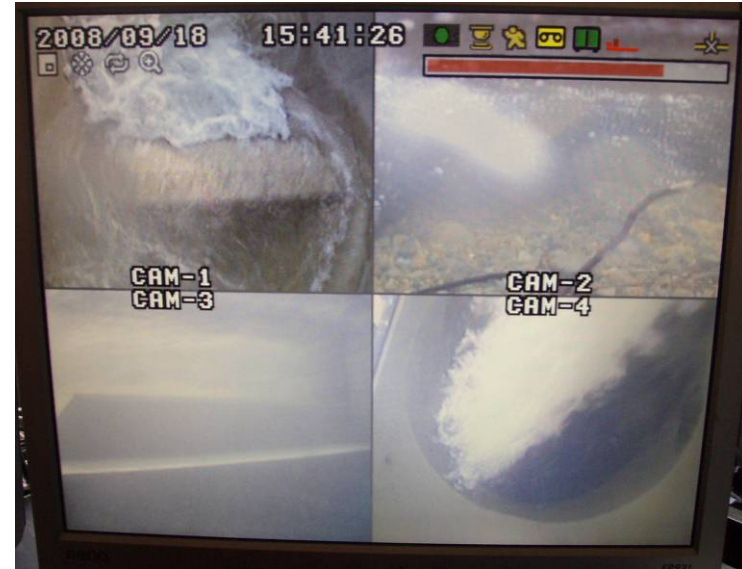
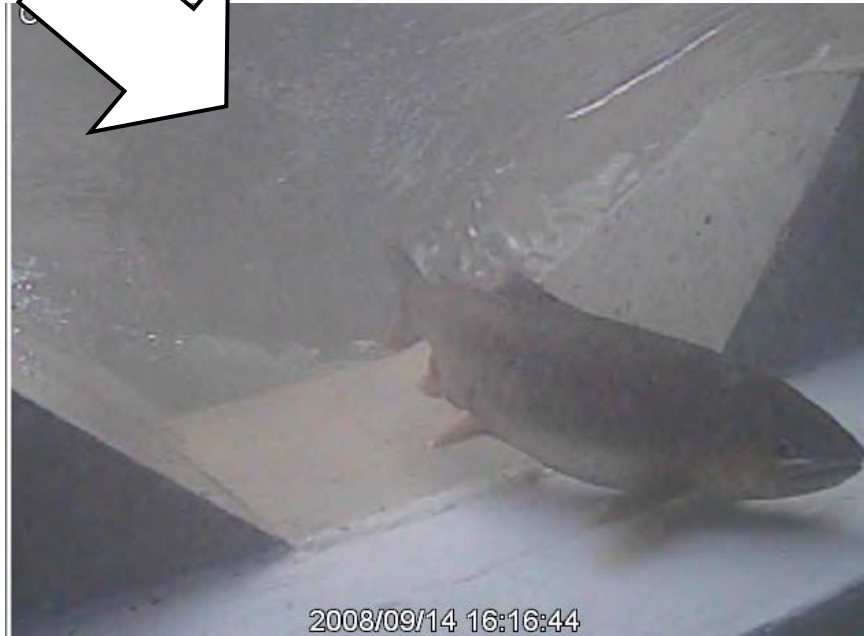
調査用魚道6段目遡上状況(切り欠き部分)

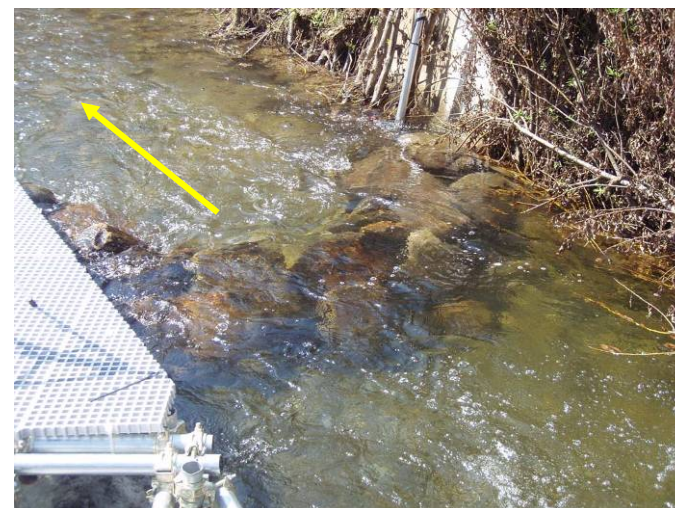
魚道下流石組み状況

調査期間中において、調査用魚道と下流水位との落差を小さくするため、9月16日に石組みを行った。

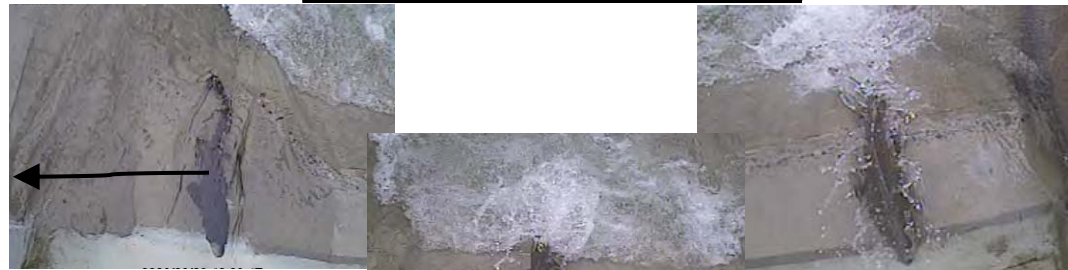
○遡上位置(魚道平面図)

① 389回(約50%)

② 149回(約20%)

③ 115回(約15%)

中央から出現し切りかけ部で遡上

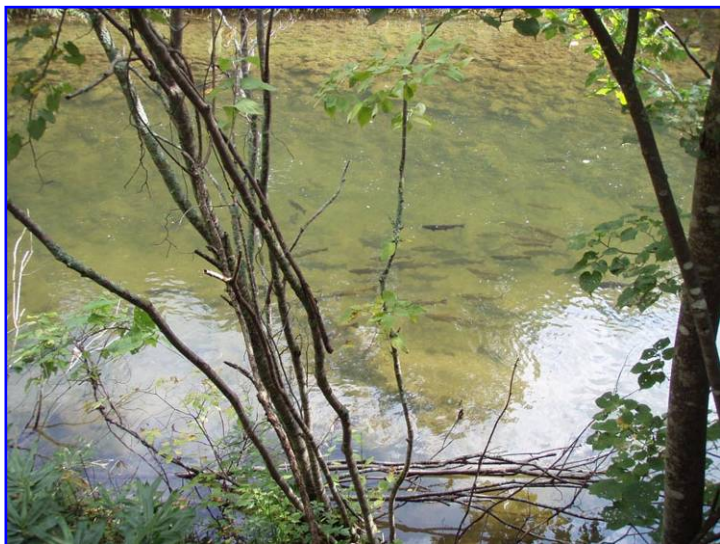
一の沢川合流点下流淵内の様子 2008年9月19日撮影
