資料-1

平成22年度調査結果

平成22年度 天塩川水系における魚類の移動の連続性確保に 向けた取組み状況

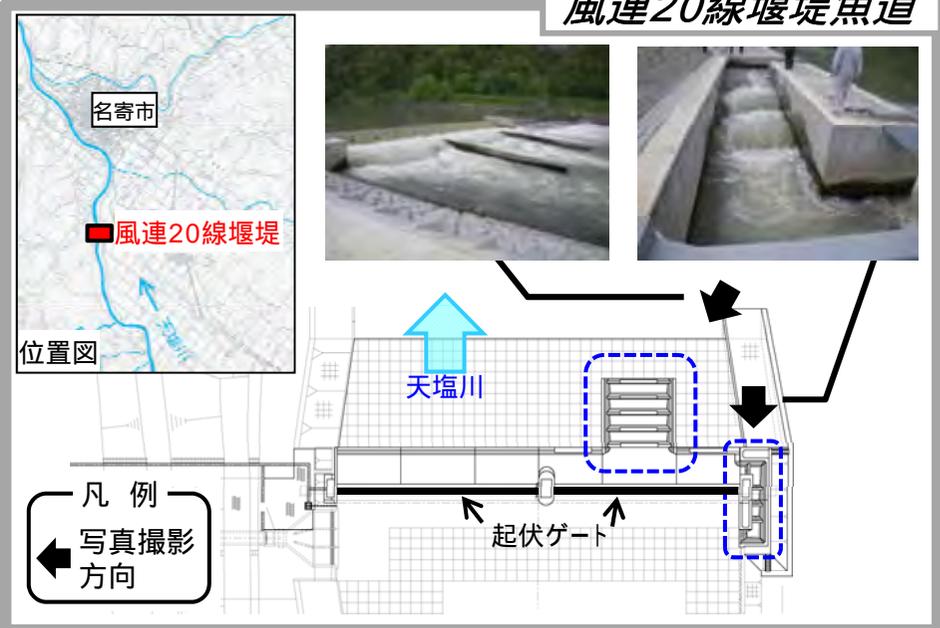
風連20線堰堤魚道

風連20線堰堤の改善効果について

- H22では、H20,H21と比較し、堰堤上流における産卵床数の割合が上昇した
- 魚道新設効果とみられるが、H22は出水が多くゲート倒伏による影響(遡上)も考えられることから、次年度以降の継続的な調査が必要である

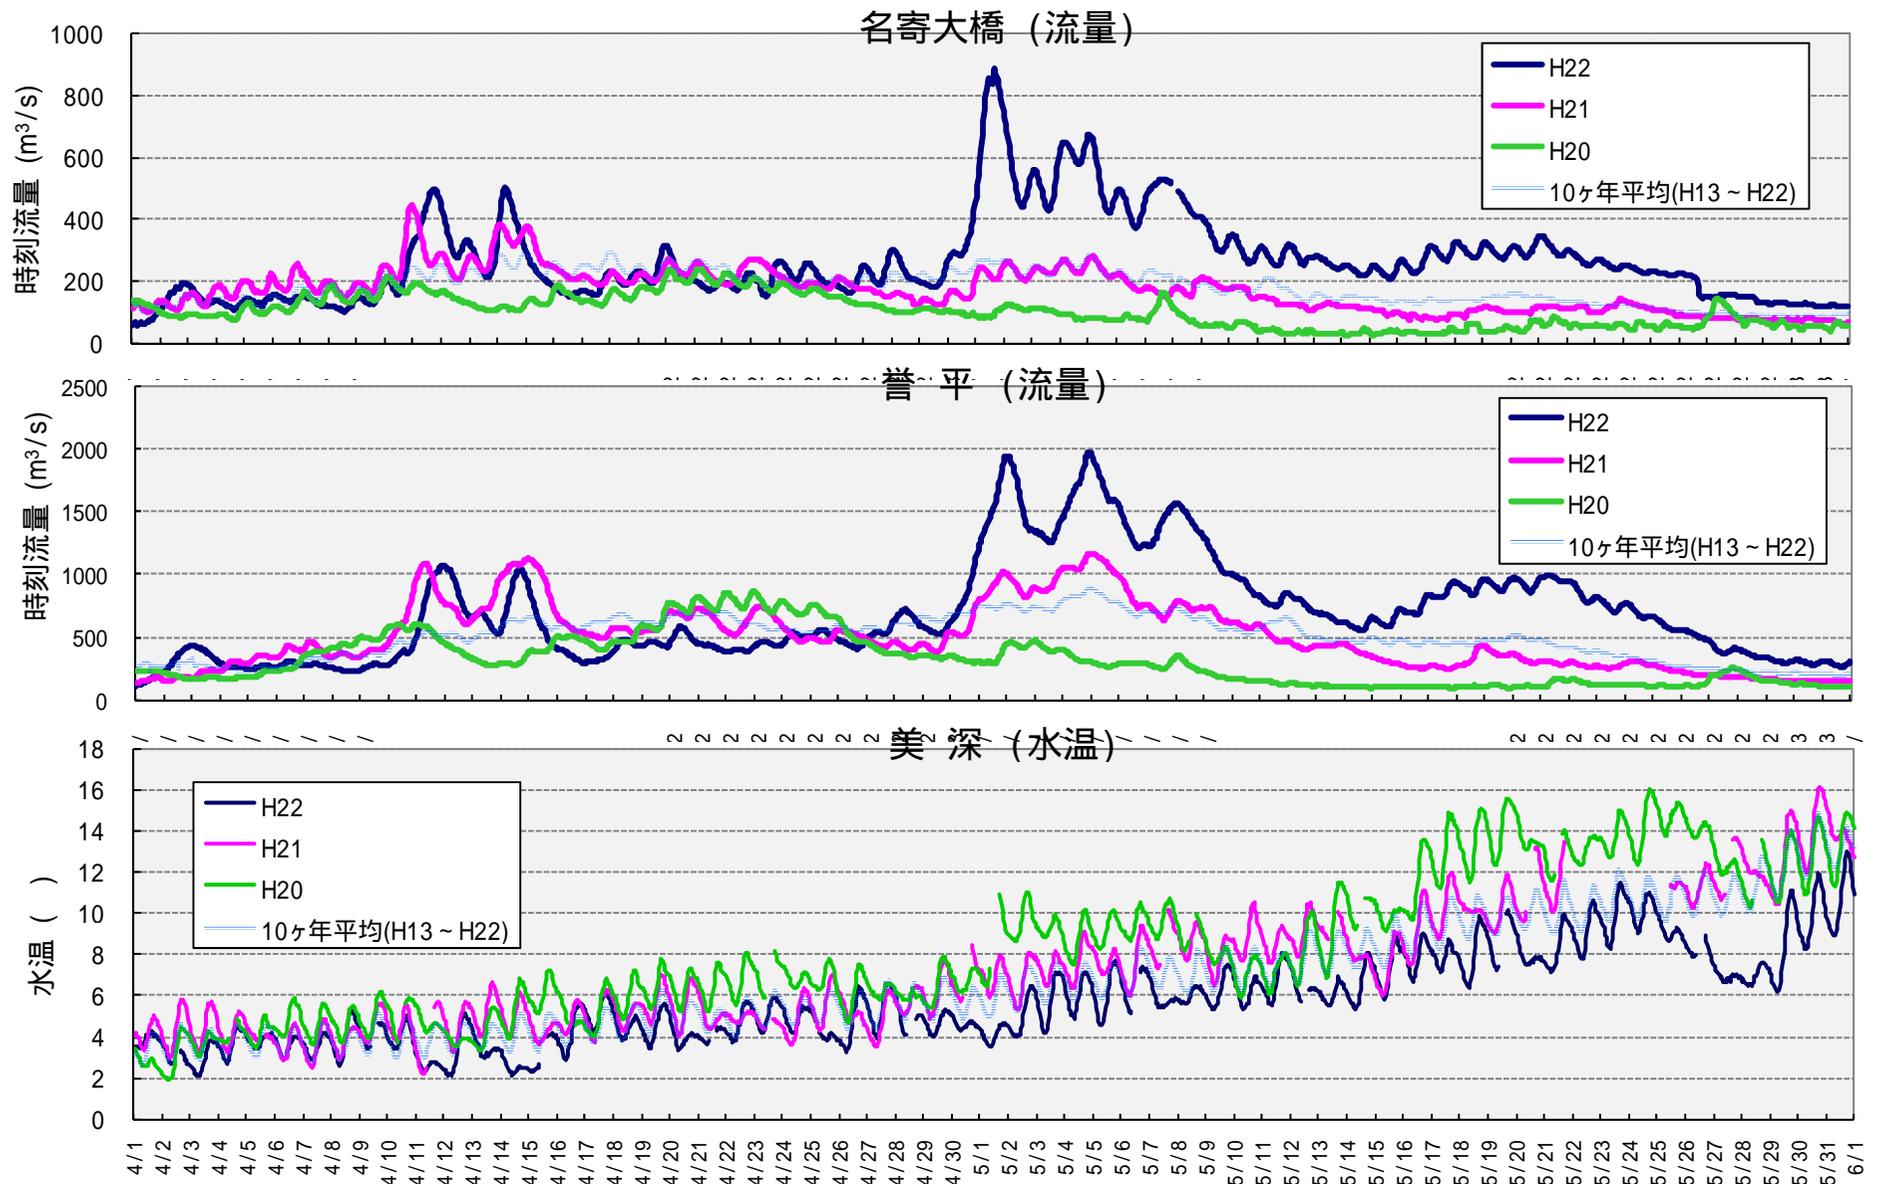
融雪期における流量と水温

流域全体における前年の産卵床数と翌年の幼魚の生息密度との関連について、融雪期の出水や水温が浮上稚魚に及ぼす影響を踏まえて、以下の通り考察した。

- ・ H19年は産卵床数が少なかったが、H20年春の状況として
 - ・ 水温が比較的高めに経過したことから、浮上稚魚の遊泳行動が活発だったこと
 - ・ 融雪出水は10ヶ年平均に比べて少ないこと以上のことから、浮上稚魚が下流に流されにくく、H20年の生息密度が高く維持された可能性がある。
- ・ H20年は産卵床数が多かった。H21年春の状況として
 - ・ 水温が10ヶ年平均と同程度であったこと
 - ・ 融雪出水は10ヶ年平均と同程度であったこと以上のことから、浮上稚魚の分散移動も通常のレベルで、H21年の生息密度は高めだった可能性がある。
- ・ H21年は産卵床数が多かったが、H22年春の状況として
 - ・ 水温が比較的低かったことから、浮上直後の稚魚の遊泳行動が不活発だったこと
 - ・ 融雪出水は10ヶ年平均に比べて多かったこと以上のことから、浮上稚魚が下流に流されやすく、H22年の生息密度が低下した可能性がある。
- ・ なお、H19年～H21年の3ヶ年の秋には、河床の状況が大きく変化し産卵床に影響を与えるような出水は生じなかった。

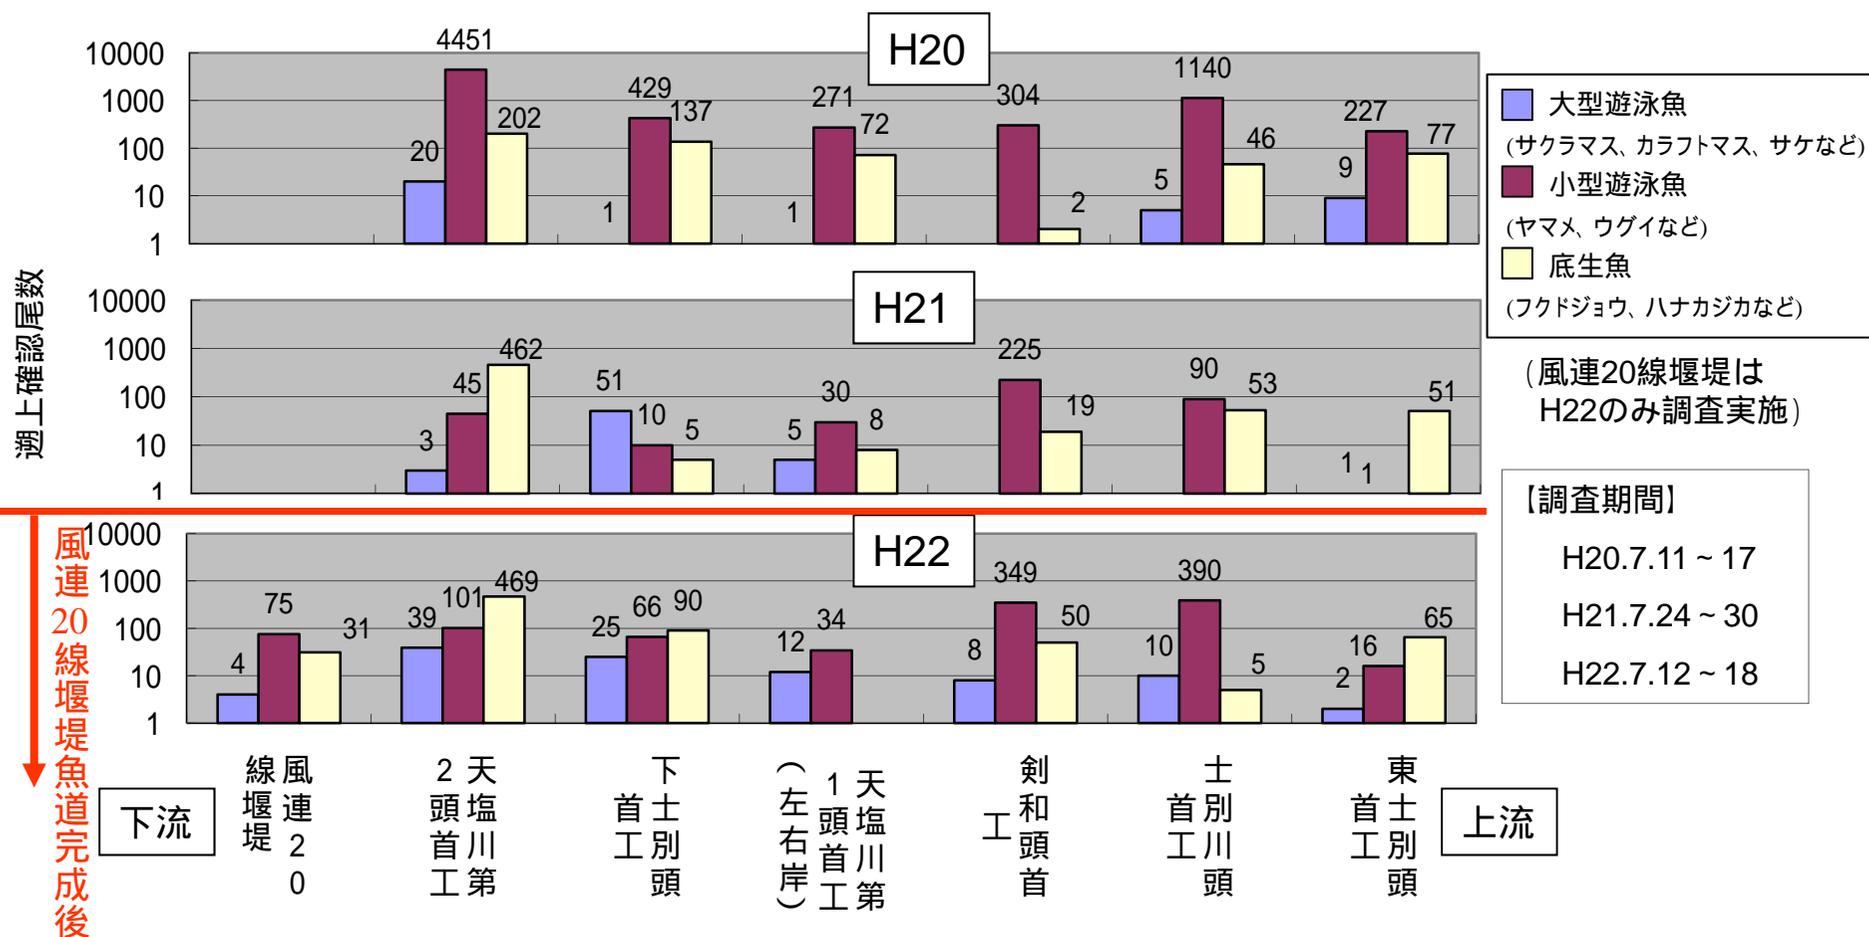
天塩川上流頭首工での魚道トラップ(7月)調査結果 (H20~H22)

- 各年ともヤマメ等の小型遊泳魚やフクドジョウ等の底生魚の遡上も多く確認された。
- 平成20, 21年は、風連20線堰堤のゲート倒伏時に遡上したと思われるサクラマス親魚を含む大型遊泳魚の遡上が3箇所確認された。
- 平成22年7月調査では、新設の風連20線堰堤の魚道でサクラマス親魚を含む大型遊泳魚の遡上が確認された他、上流の頭首工でもサクラマス親魚等の遡上が確認された。12

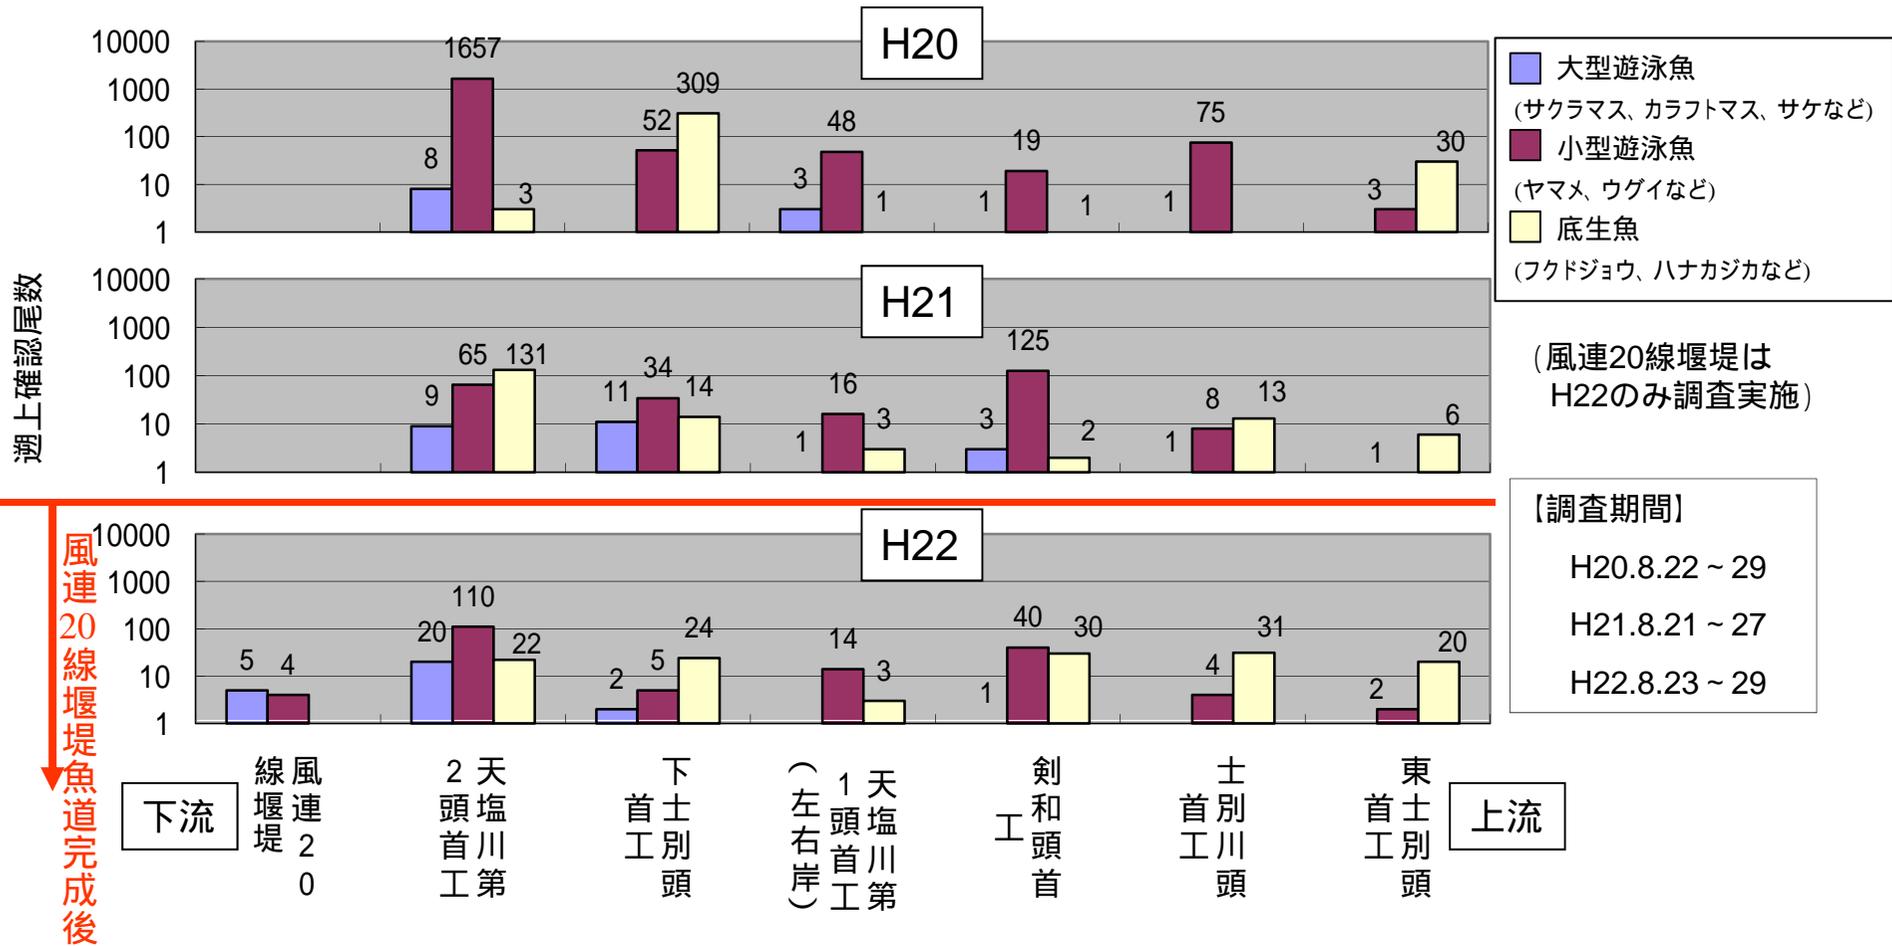
天塩川上流頭首工での魚道トラップ(8月)調査結果 (H20~H22)

- ・ 小型遊泳魚や底生魚では、7月調査よりも確認数は少なくなっている。
- ・ 平成22年8月調査のサクラマス親魚を含む大型遊泳魚は、7月調査ほど顕著な遡上活動がみられなかった。

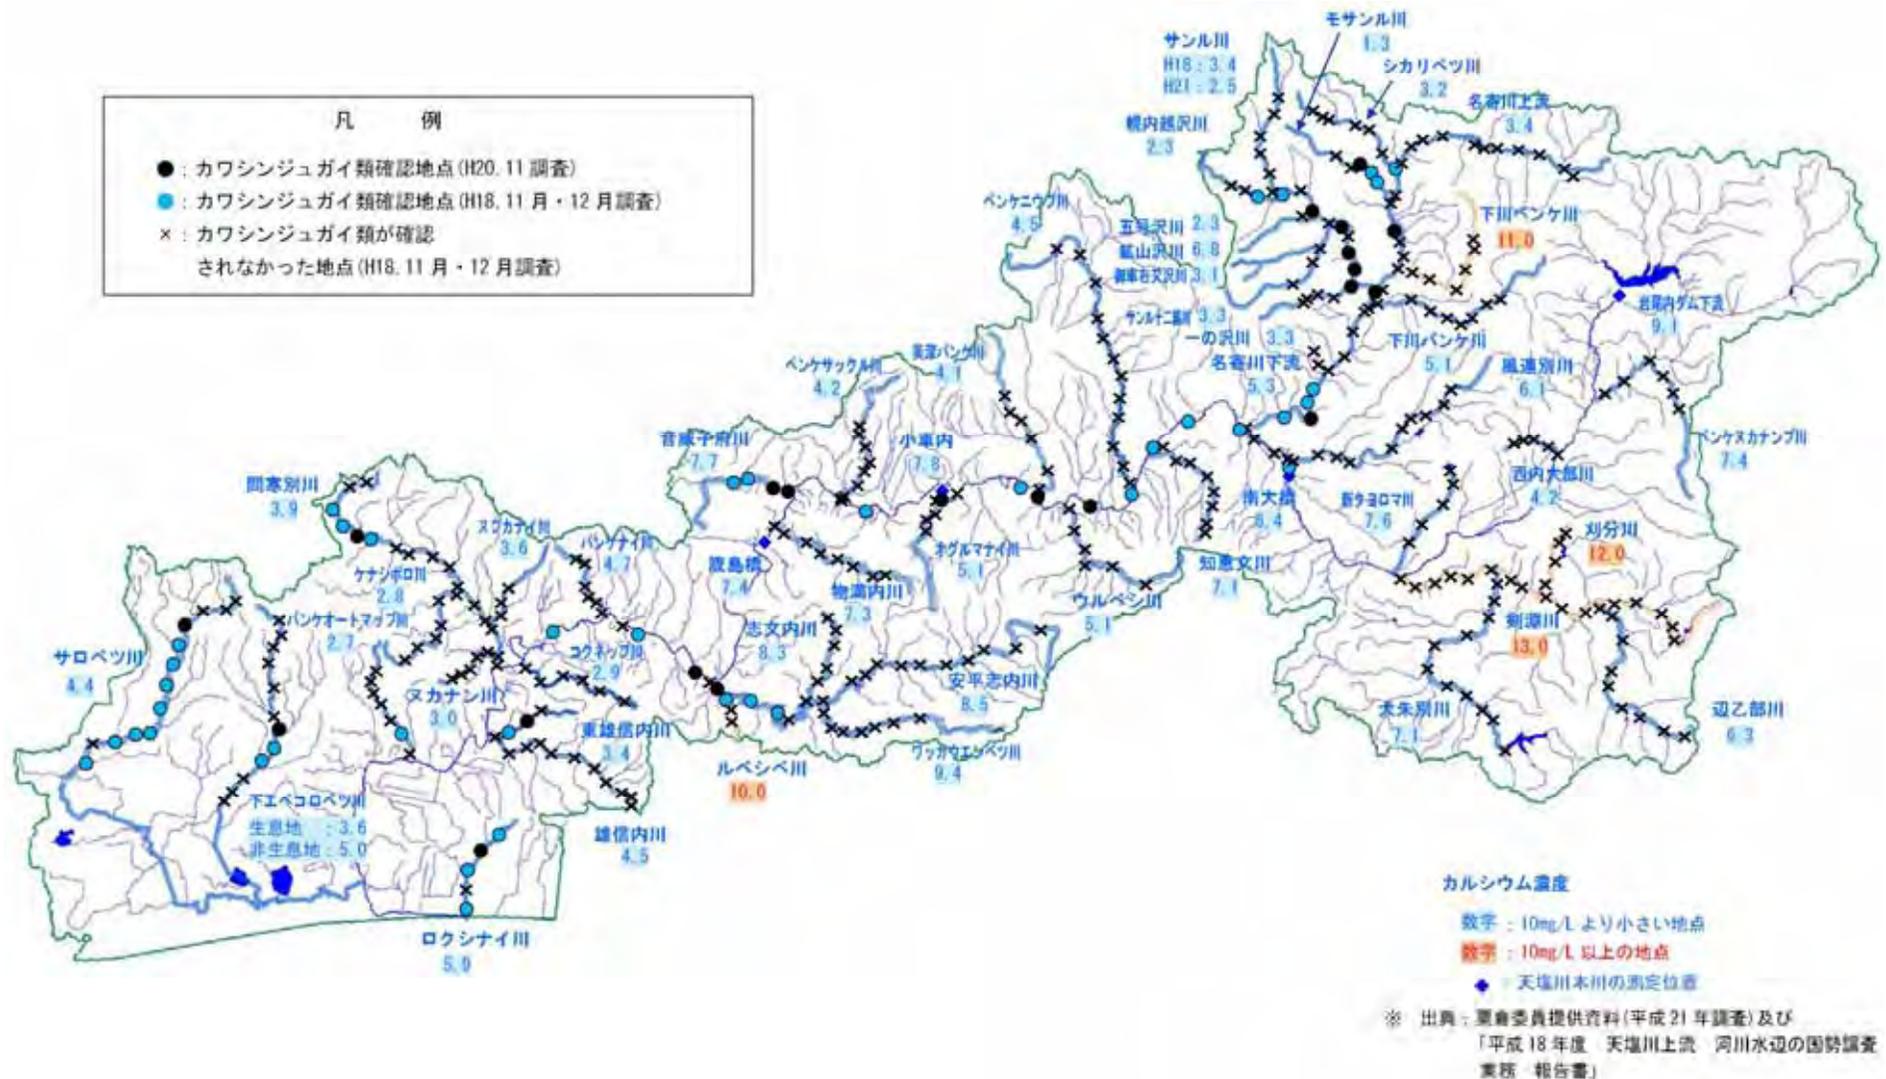
カワシンジュガイ類と水質との関係

- ・カルシウム濃度が比較的高い(10mg/l以上)剣淵川等においては、カワシンジュガイ類の生息が確認されていない。

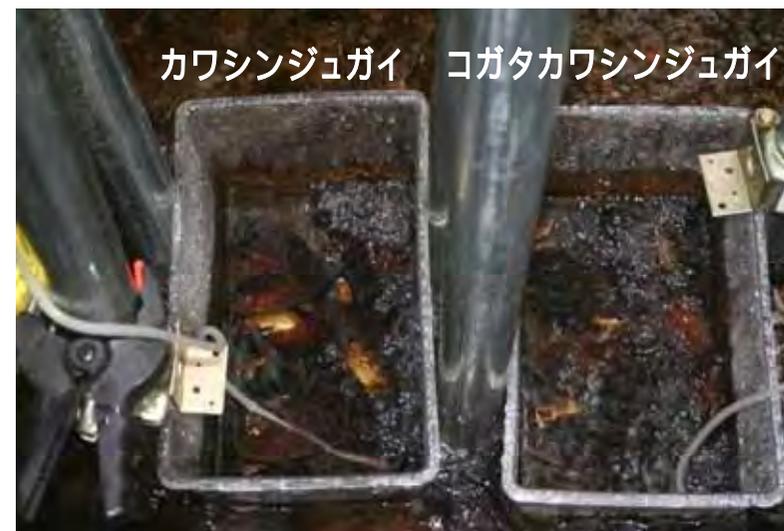
幼生放出試験の実施状況

カワシンジュガイ、コガタカワシンジュガイをそれぞれ10個体採取し、幼生放出試験¹を実施。

1 Young & Williams (1984)の酸素刺激によるグロキディウム幼生放出試験

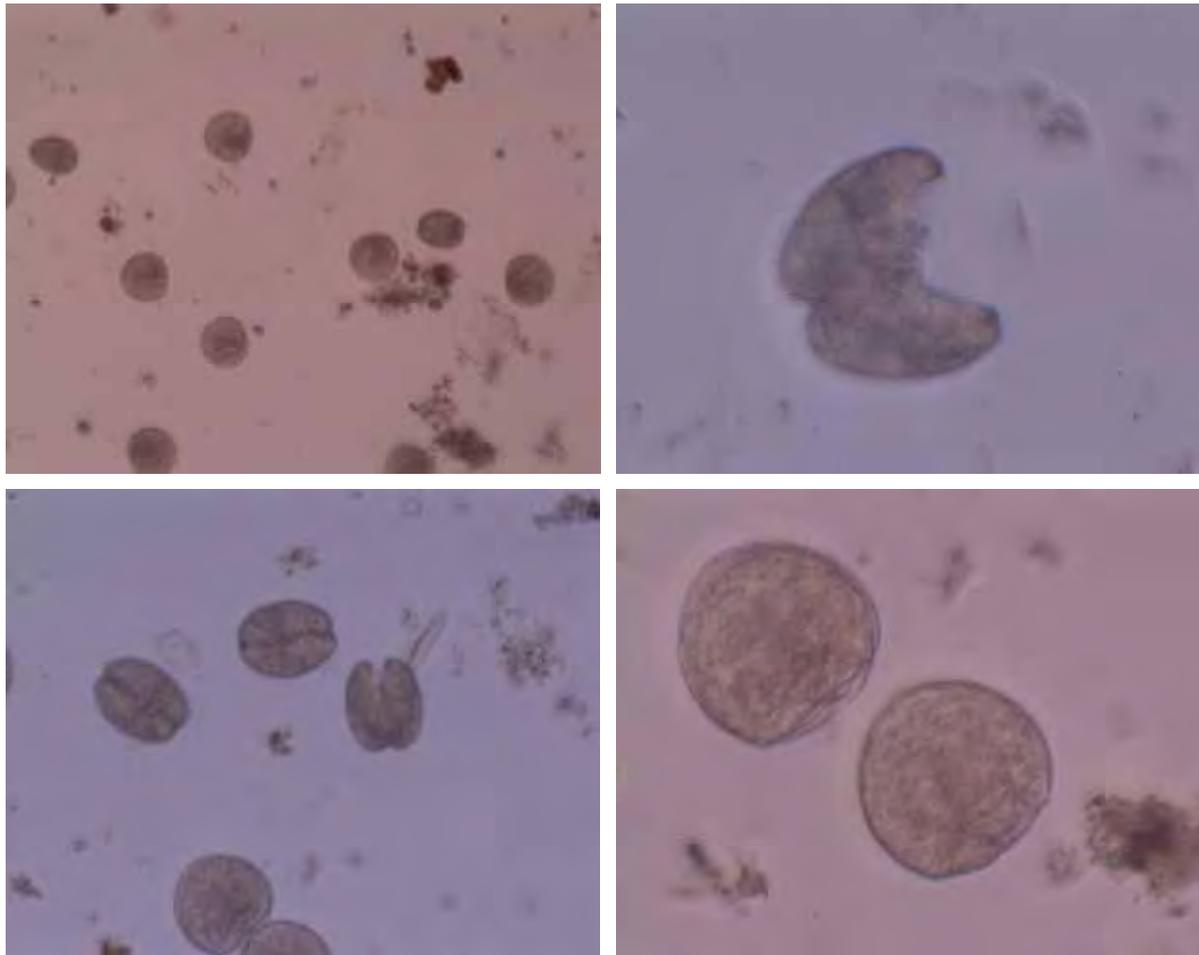
- ・ 6/3調査により、カワシンジュガイのグロキディウム幼生の放出を確認した

- ・カワシンジュガイの幼生放出を確認したのは6月3日のみであった。このことから6月上旬以前に幼生放出を開始していたと考えられる。
- ・コガタカワシンジュガイについては、幼生放出を確認できなかったが、既往文献等による積算水温との関係からみると、既に幼生を放出していたものと考えられる。
- ・以上より、サンル川におけるカワシンジュガイ類の幼生放出時期は6月上旬頃より早い時期であると考えられる。
- ・調査結果より、移植の実施時期は5月下旬から6月上旬頃の幼生放出時期を避けることが良いと考えられる。

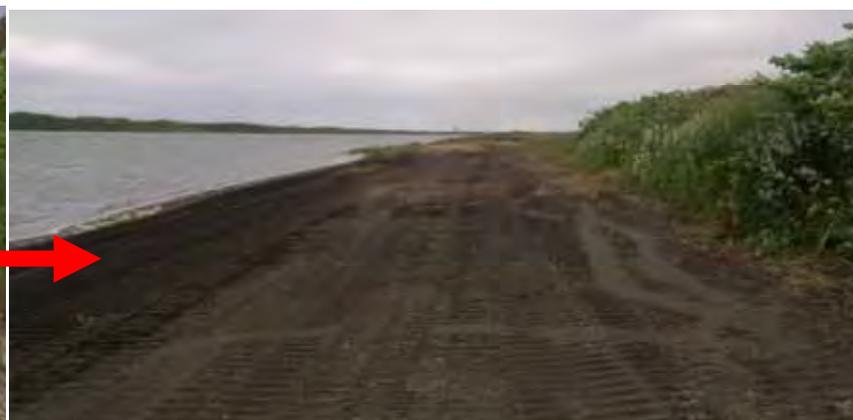
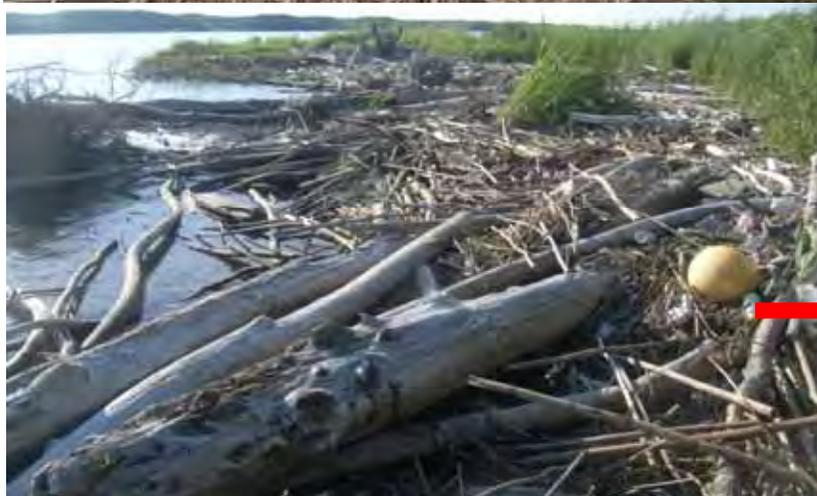
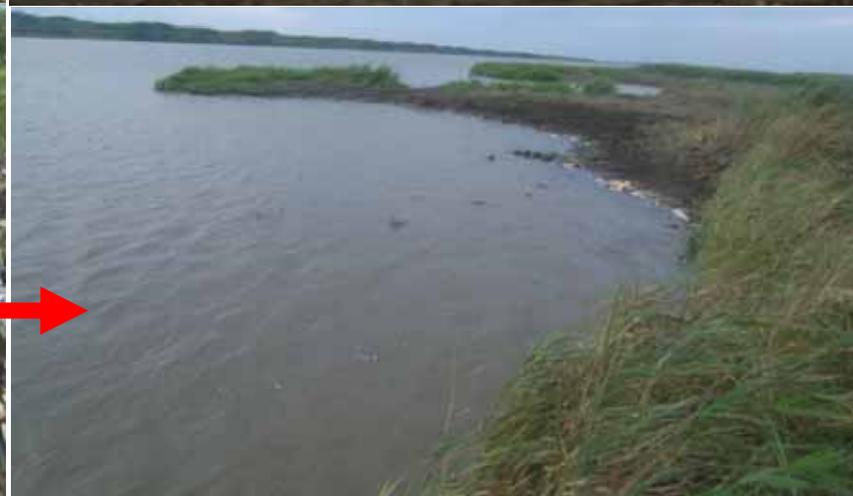
天塩川河口 左岸
処理前

- 平成22年(5月～8月)において、天塩川の度重なる出水により、流木が大量に発生したため、早急に流木処理を行った。

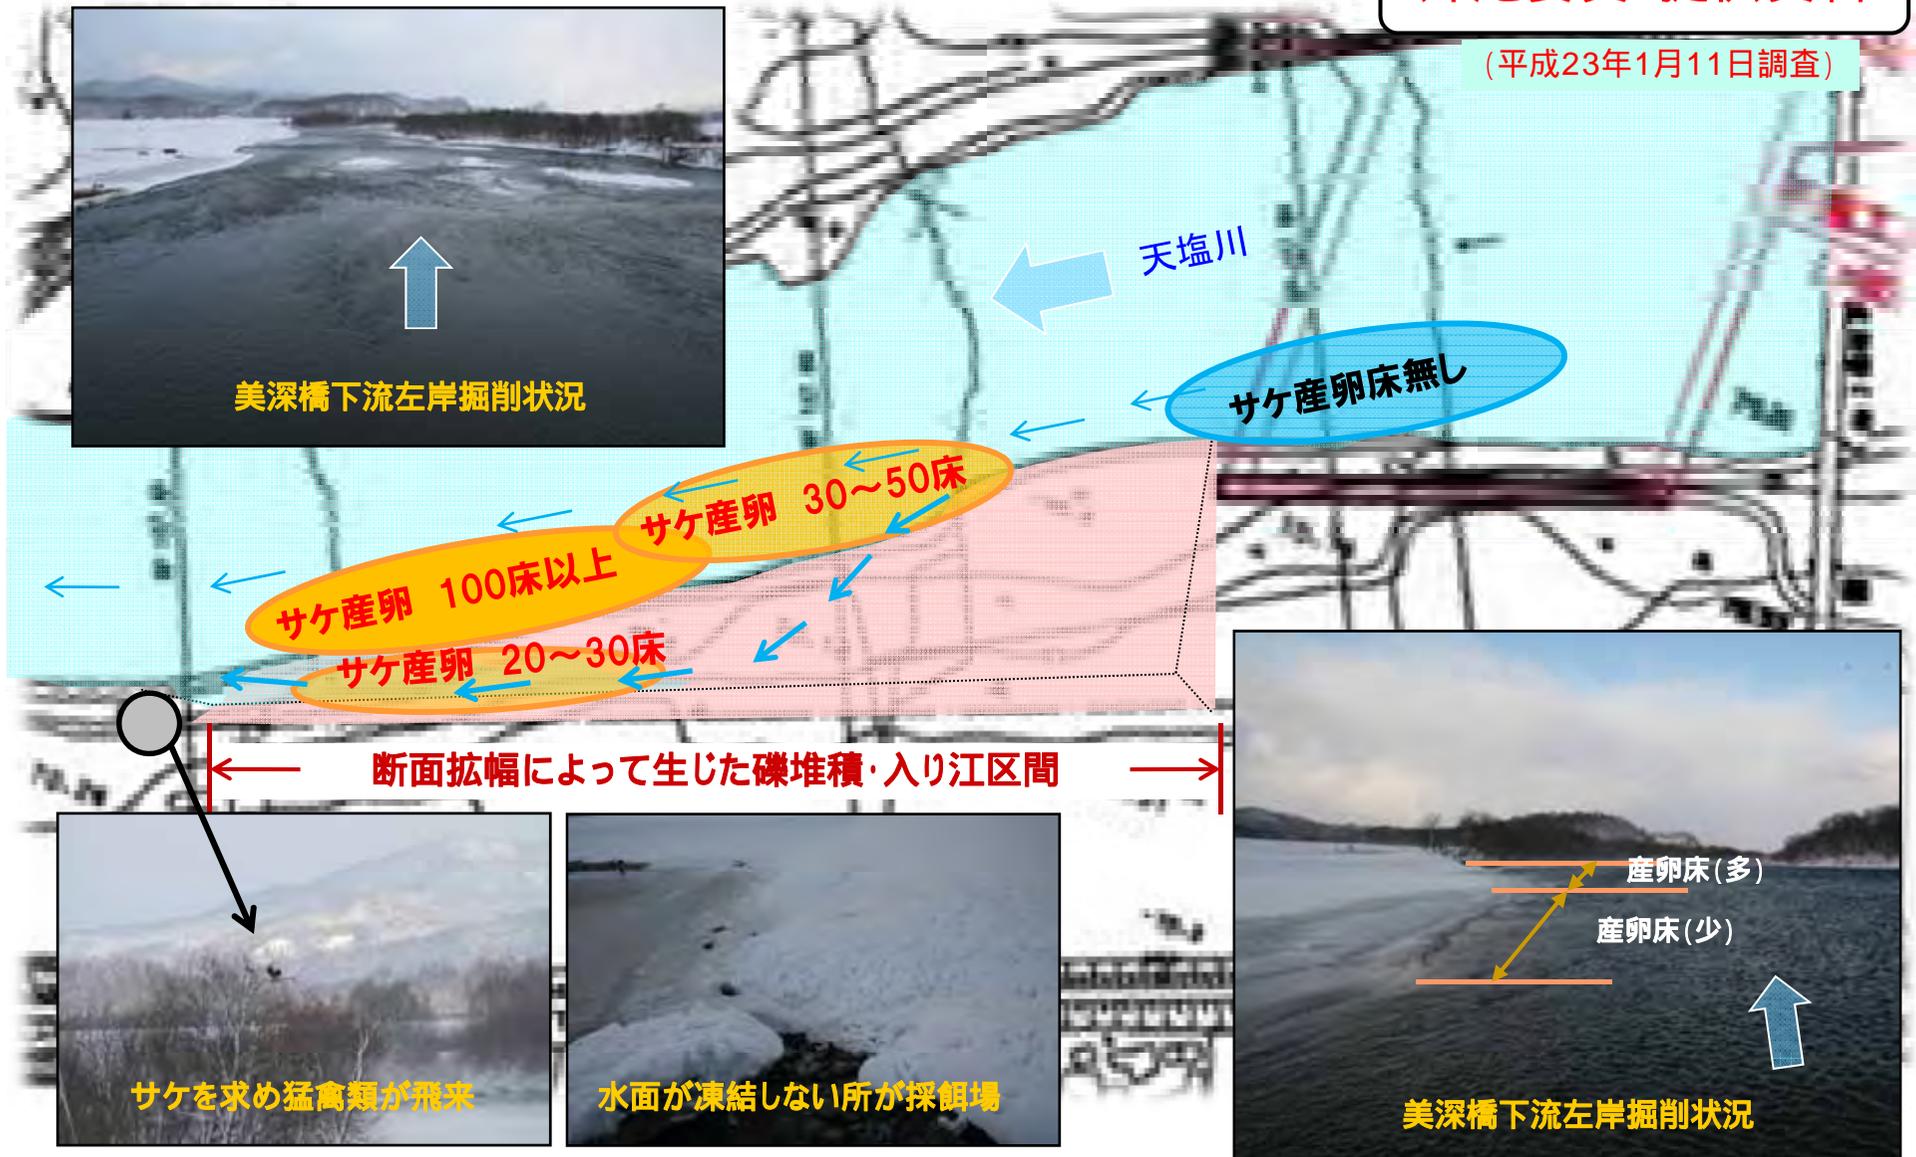
美深橋下流左岸におけるサケの産卵状況

- 美深橋下流(掘削跡地周辺)で多数の産卵床を確認。

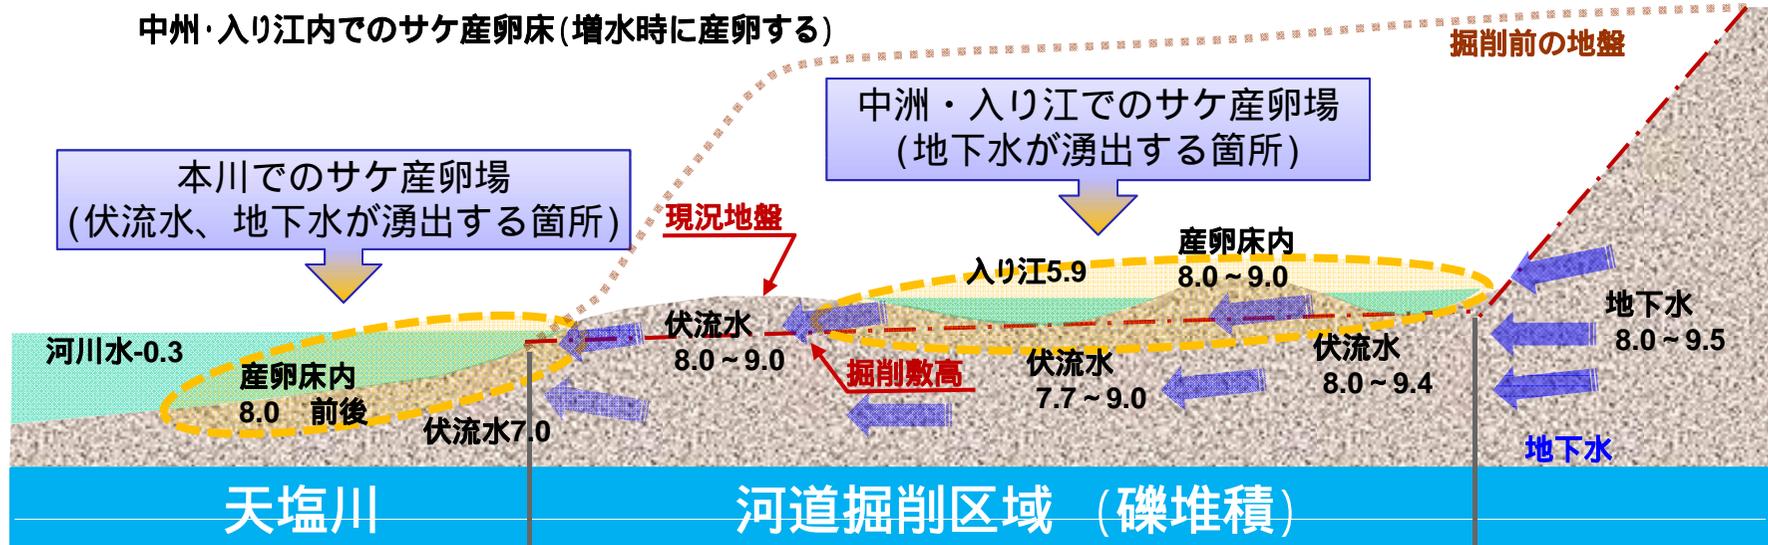
断面模式図

中洲・入り江内でのサケ産卵床(増水時に産卵する)

河道掘削区間(断面拡幅区間)では、水的作用で礫堆積・入り江形成

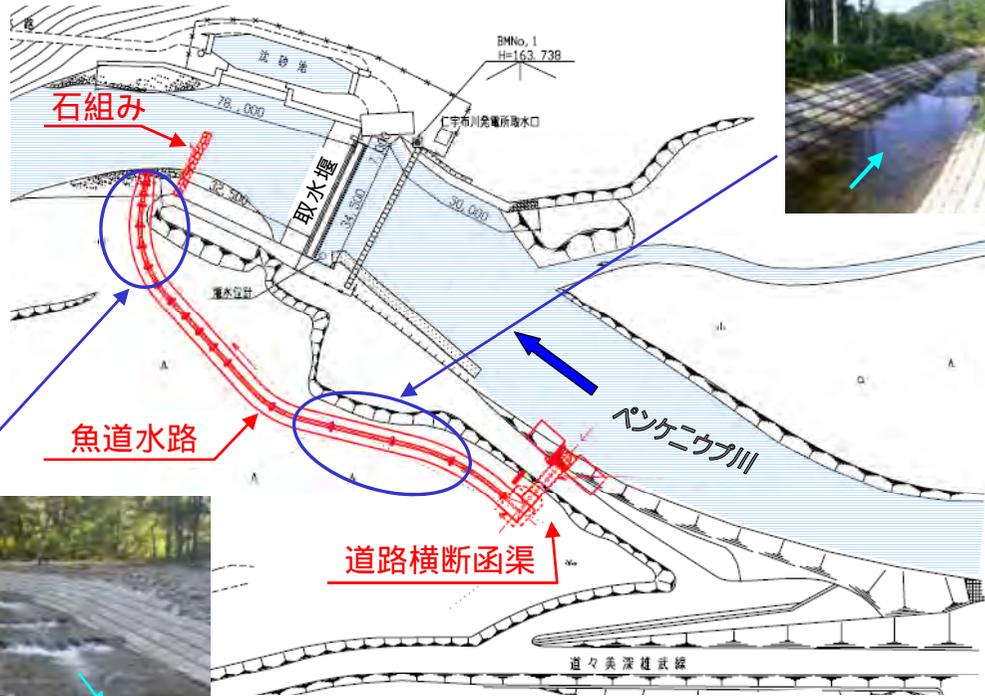
ペンケニウプ川取水堰における試験魚道の設置

- ペンケニウプ川取水堰の上流域は、魚類の生息や産卵に適した環境を有しており、また魚道設置による改善延長が 約90kmに及ぶ。
- このため、H21年度に取水堰の構造物を左岸側に迂回する河川敷地内に試験魚道を設置。

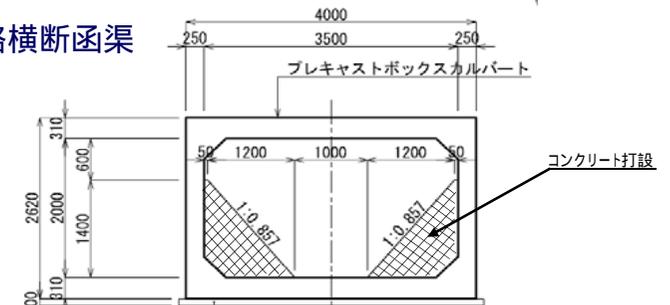
標準構造図

道路横断函渠

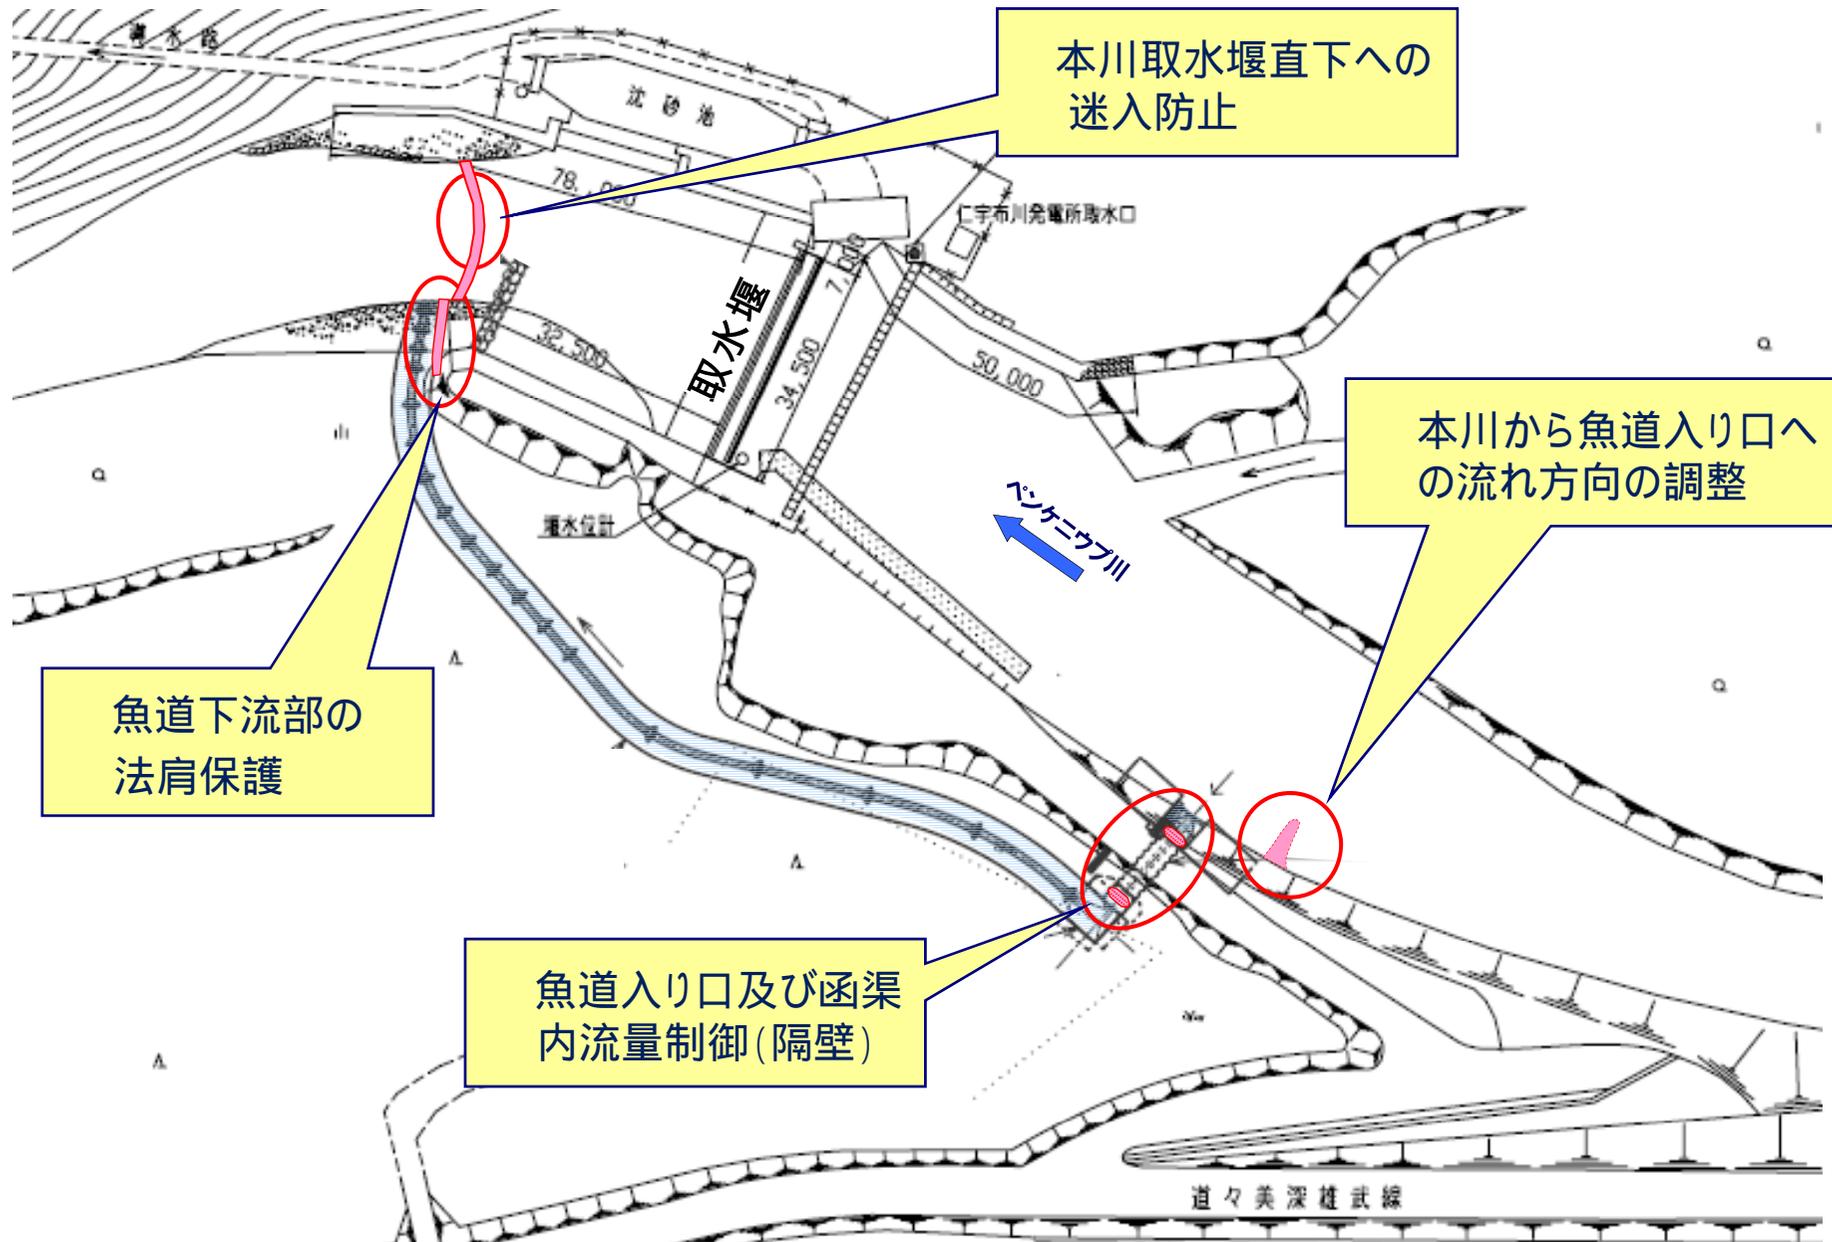
平成22年度 試験魚道の改善（位置図）

区分	項目	課題	改善内容
本川 上流側	本川から魚道 への流向の調整	本川の流向が魚道流入口付近に向いているため、増水時に魚道に必要以上の流量が集中する流れとなったり、流木等の塵芥物で魚道流入口の閉塞が懸念される。	本川上流側左岸に自然石(現地発生材)を配置し、本川の流向を調整した。
魚道 上流側	魚道流入口及び 函渠内の流量 制御(隔壁)	取水堰を越流しない状況での魚道へ通水する流量が未確定であったため、函渠内の隔壁設置を留保していた。	取水堰を越流しない状況においても、魚道内流量が年平均約0.2m ³ /s程度となるよう隔壁を設置した。
魚道 下流側	魚道下流側の法 肩保護	魚道下流側の本川接続部分において、出水時等に取水堰を越流した流れが、魚道(連節ブロック張)の背後から魚道内に流れ込み、法肩(連節ブロック)の破損が懸念される。	本川接続部の魚道法肩に防護用の自然石(現地発生材)を配置した。
本川 下流側	本川取水堰直 下への迷入防止	取水堰を越流する流れが大きい流況のときは、遡上魚が魚道流出口に誘導されにくく、流量の大きい本川を遡上し堰堤直下の深みに迷入していた。	魚道下流端から河川横断方向に自然石の落差工を設けて、遡上魚を魚道へ誘導する改善を行った。

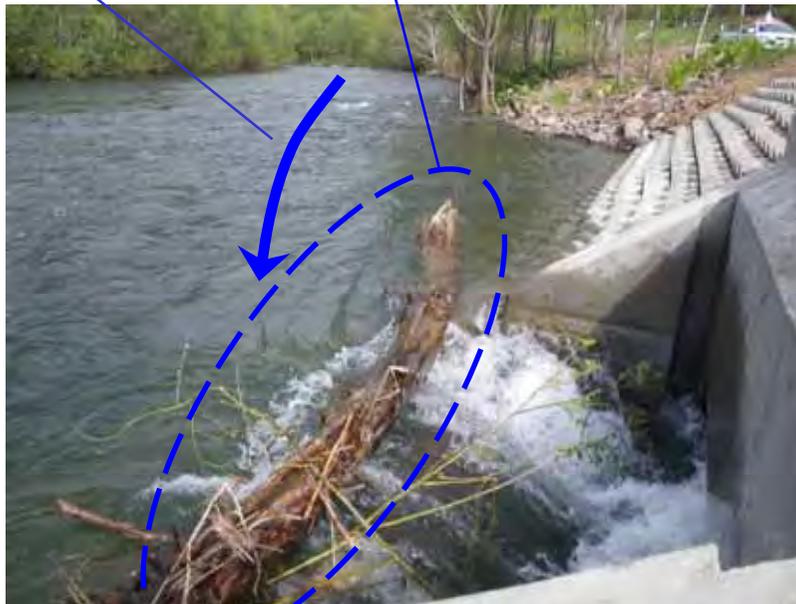
本川から魚道入り口への流れ方向の調整

本川の流向が魚道流入口付近に向いているため、
流木等による閉塞が懸念

本川の流れが
直接魚道入り口
に向かっている

魚道入り口に漂着した流木

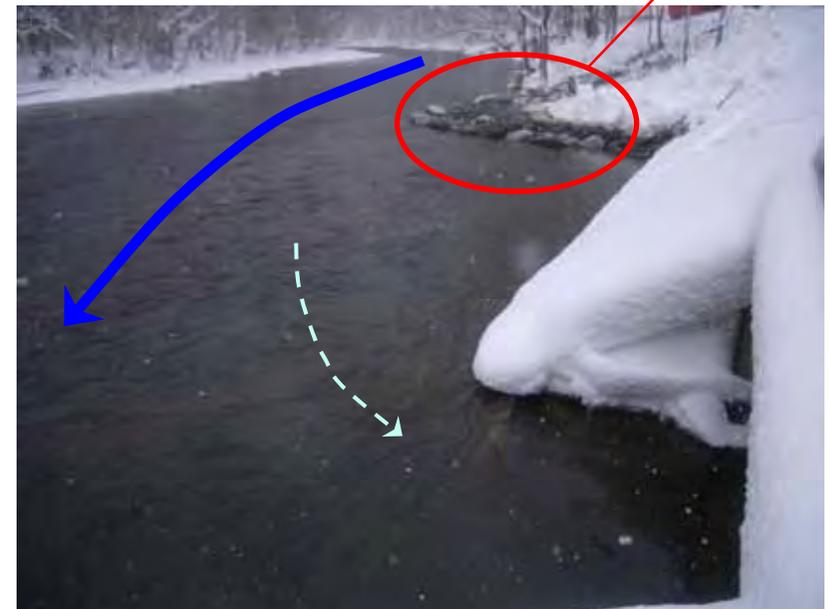
自然石設置後

自然石の配置で流向を調整

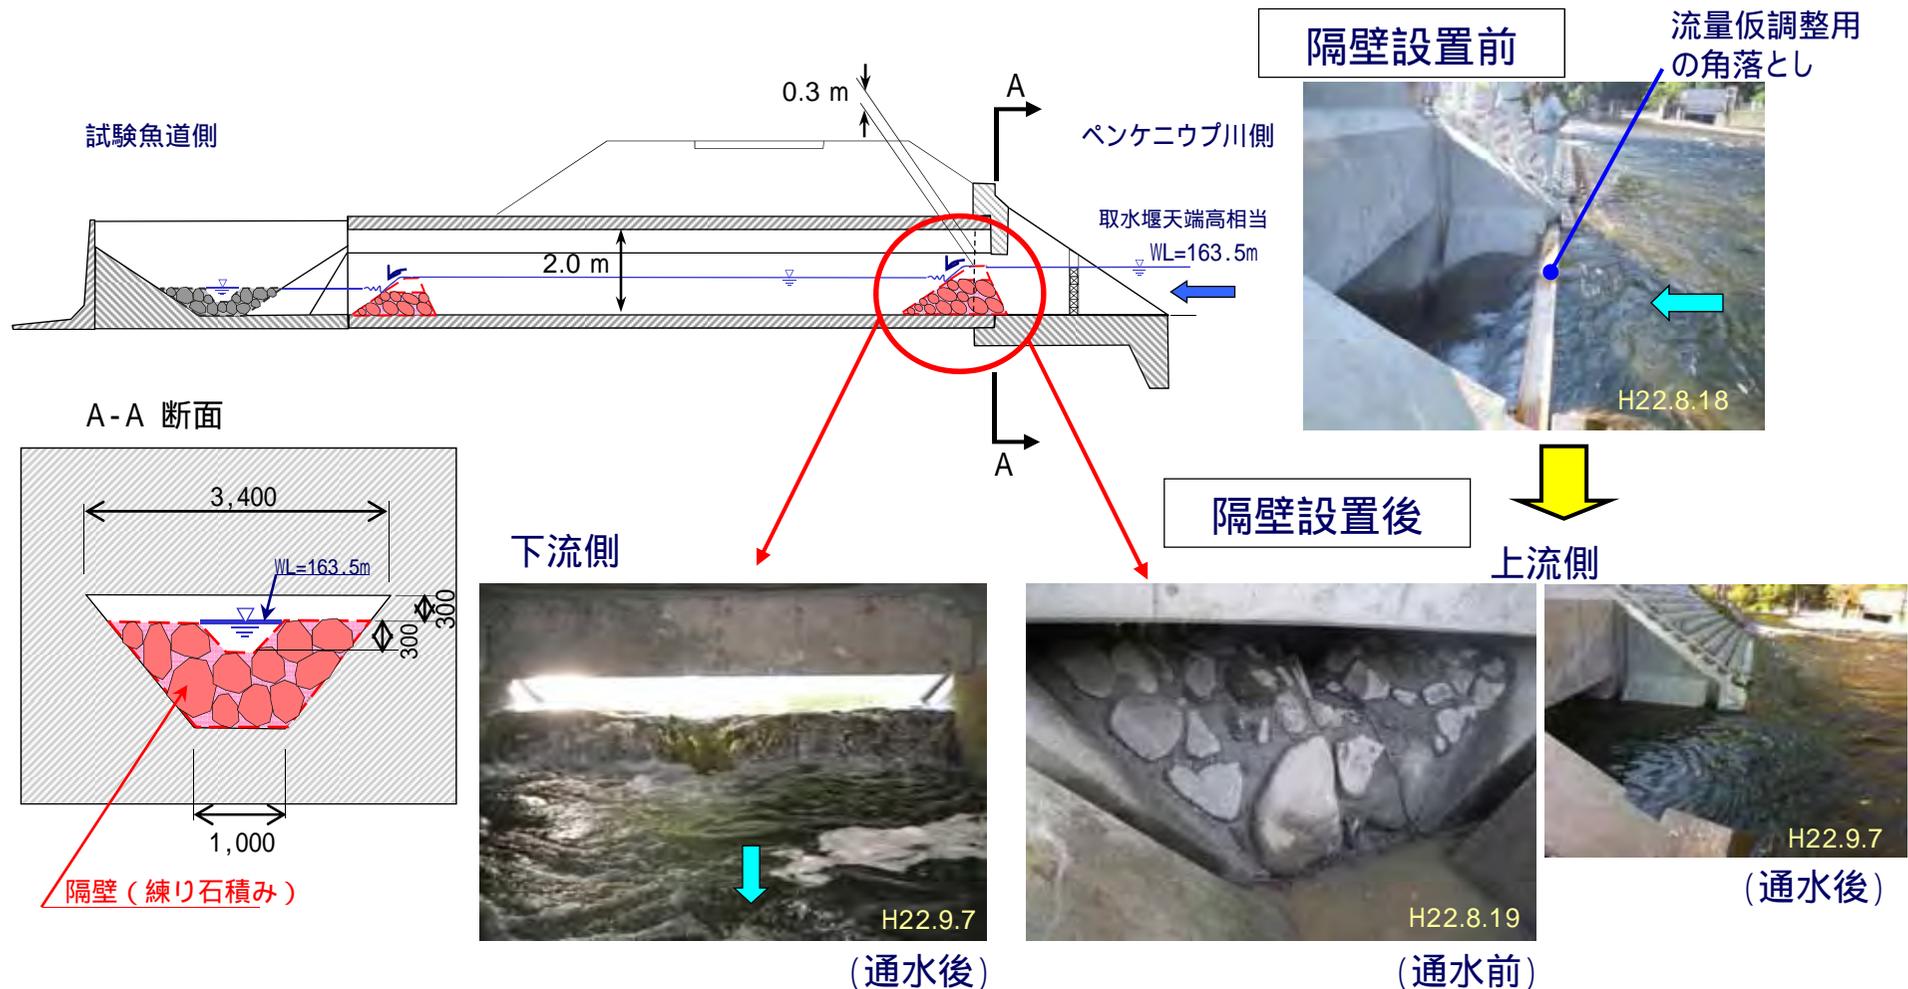
魚道入り口及び函渠内の流量制御(隔壁)

取水堰を越流しない状況においても、魚道内流量が年平均約 $0.2\text{m}^3/\text{s}$ 程度となる隔壁を設置

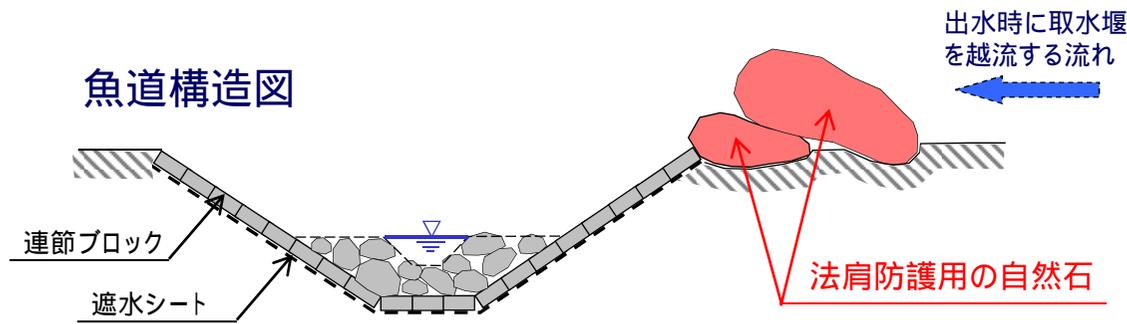
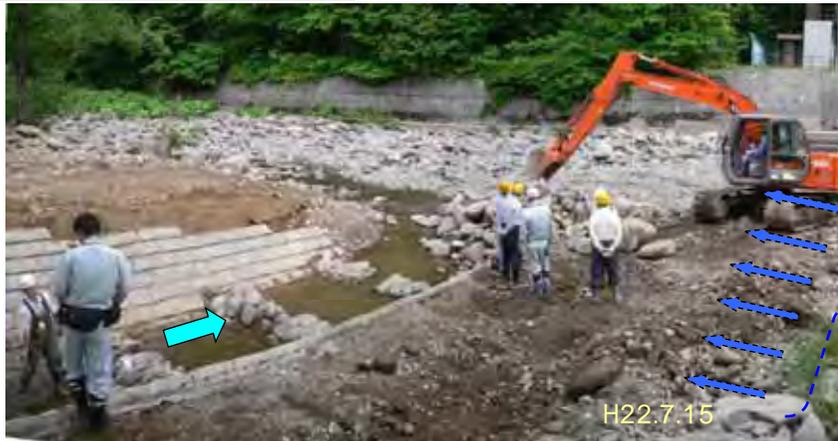
法肩防護施工前

対策：魚道法肩（下流合流部）に防護用の自然石を配置

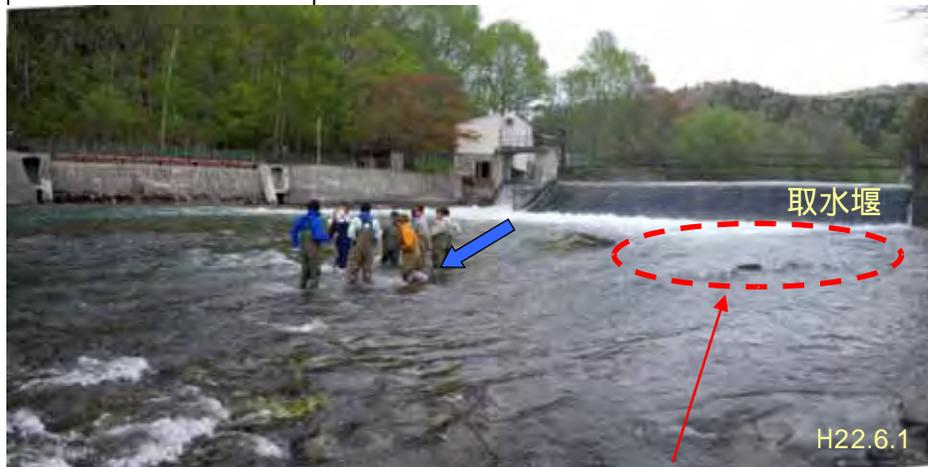
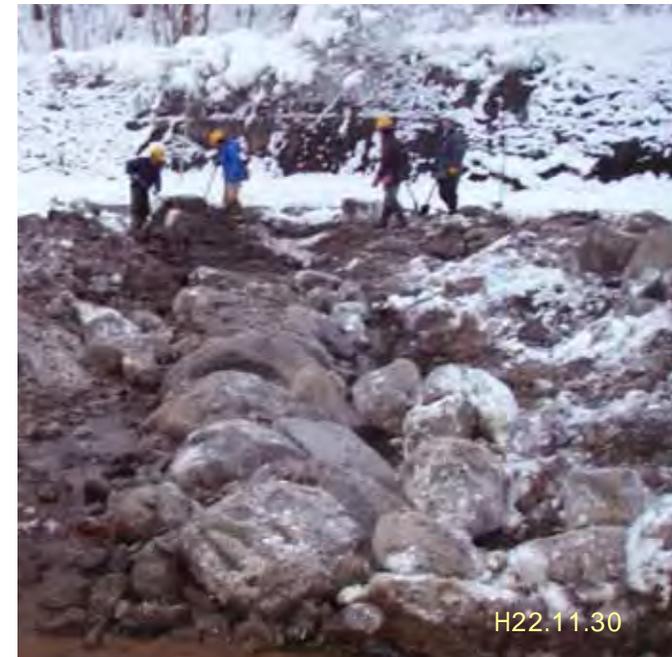
石積み設置状況

対策：魚道下流端から河川横断方向に
自然石の落差工を設置し、遡上魚を魚道へ誘導
