資料-1

平成22年度調査結果

平成22年度 天塩川水系における魚類の移動の連続性確保に 向けた取組み状況

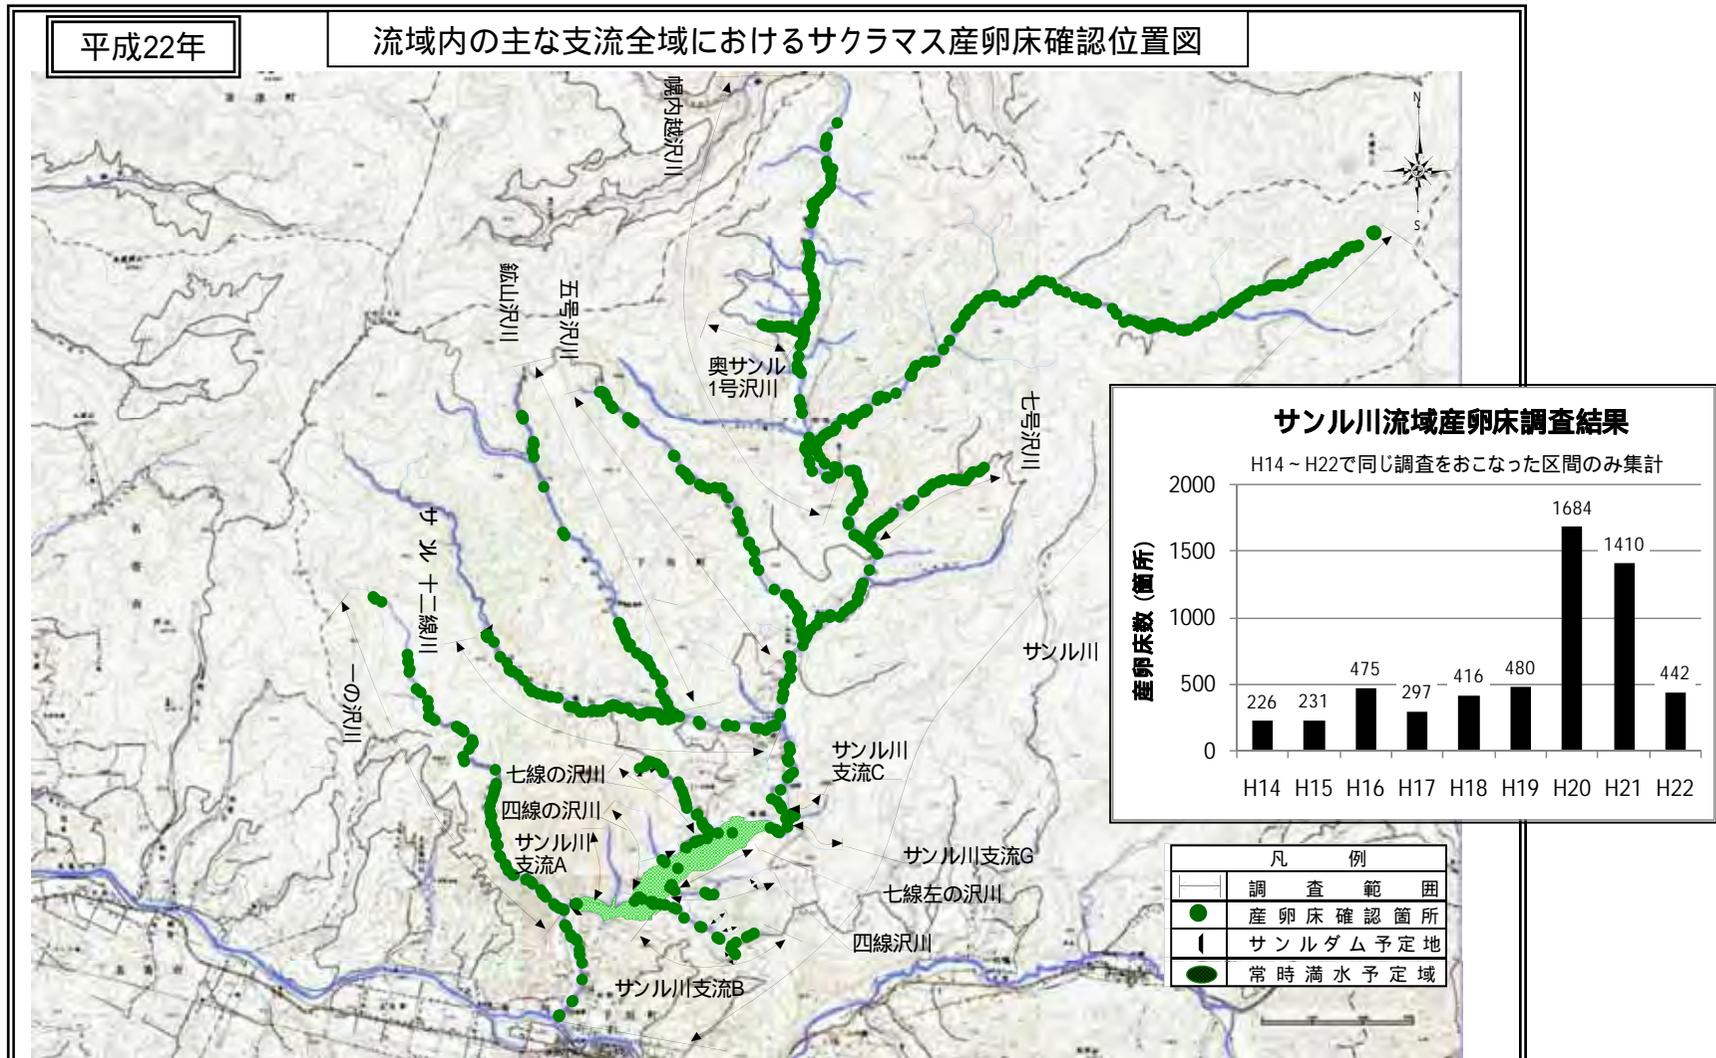
平成22年 サクラマス産卵床確認位置図

～H20,H21に比べ代表支川に絞り込んだ調査。産卵床数はH20,H21に比べて少ない産卵床数であったが、H16,H18,H19と同程度の値であった。

総産卵床確認数 1,364箇所

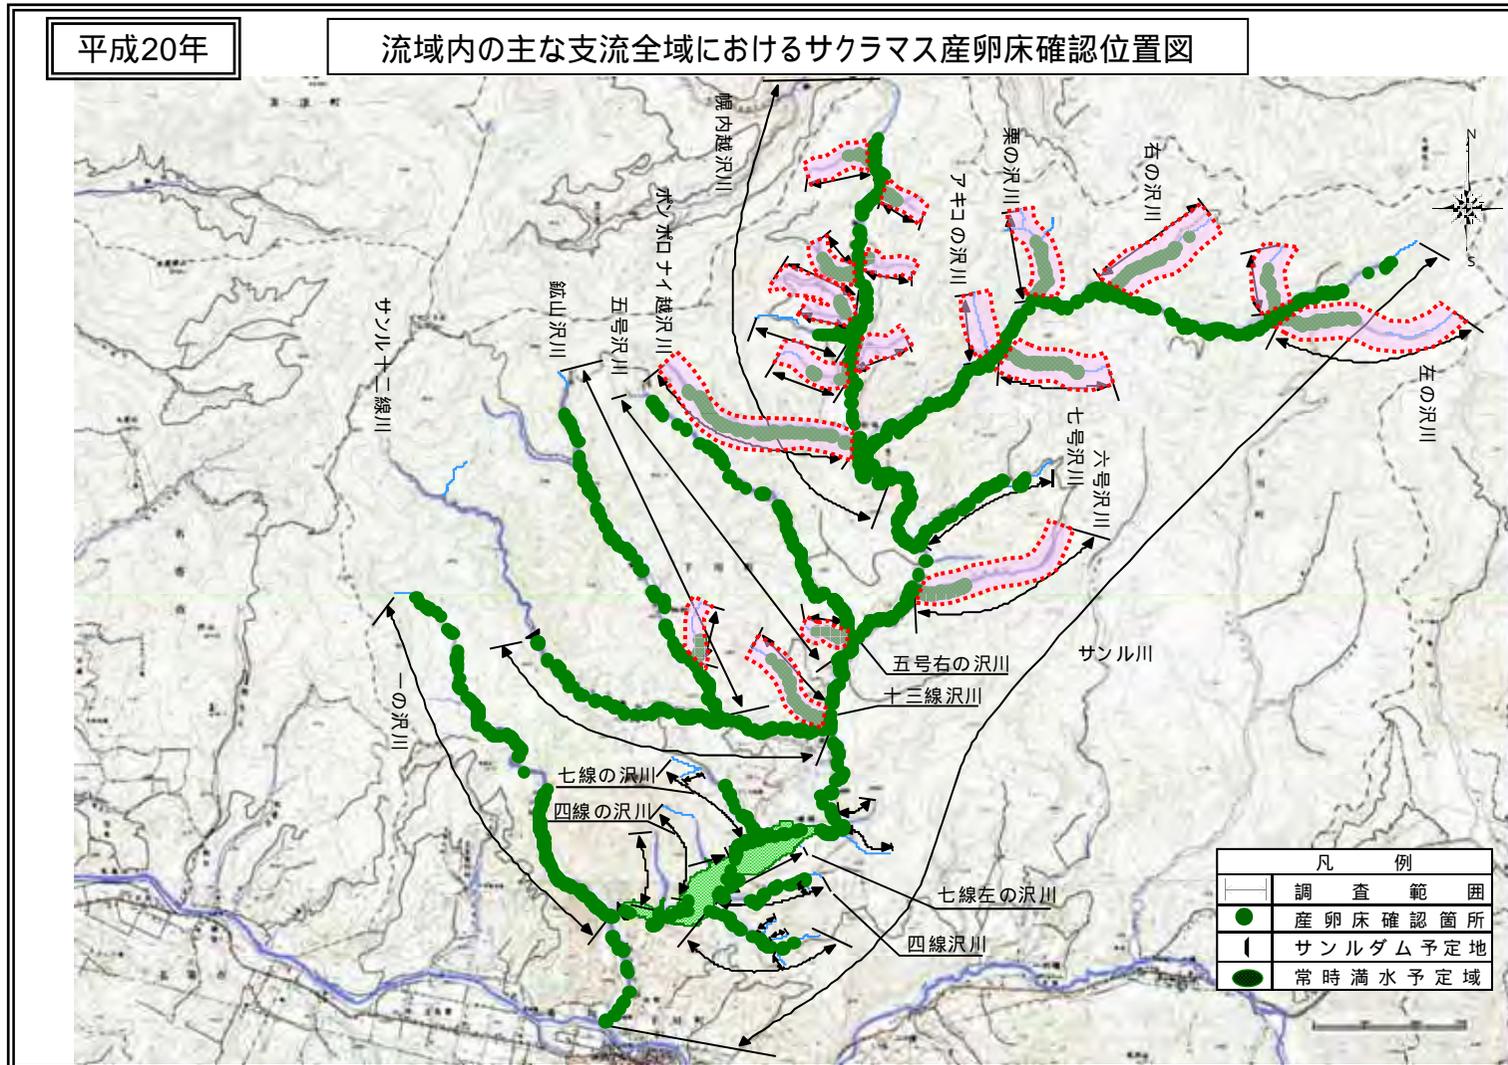
平成20年 サクラマス産卵床確認位置図

～ 例年よりも産卵床数が多く、渇水の影響で前年に比べて流量の大きな本支川で産卵床数が増大

総産卵床確認数 4,639箇所

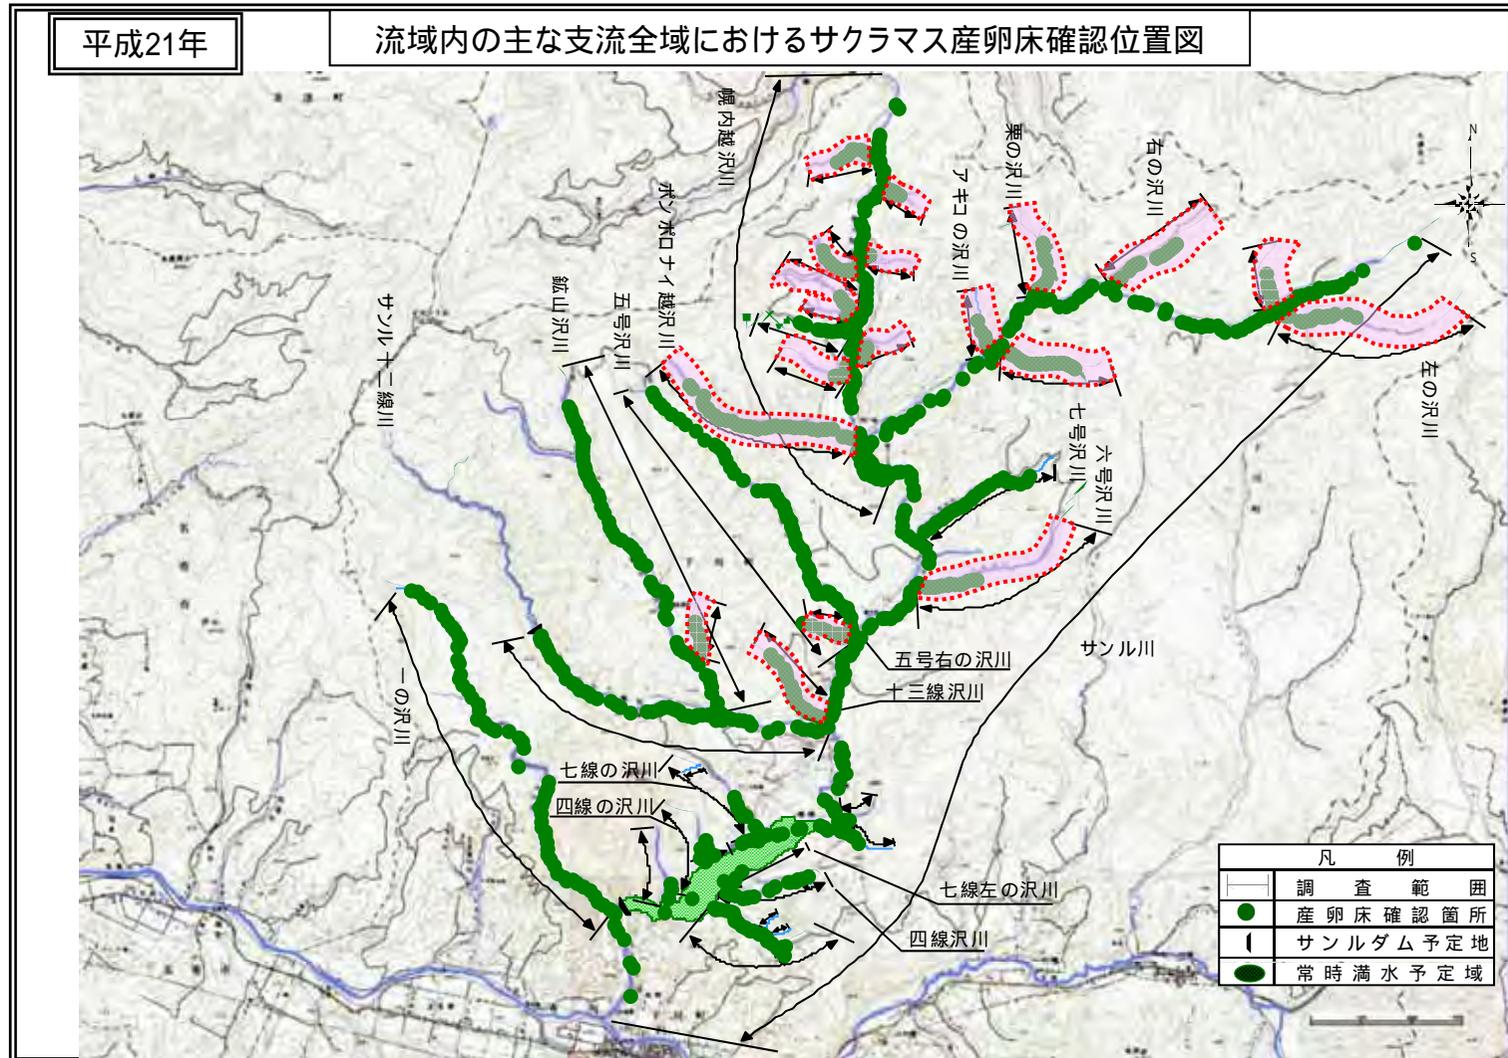
平成21年 サクマス産卵床確認位置図

～H20に引き続き産卵床数が多かった。なお、増水のためサンル川の中下流部とサンル十二線川で2回目の調査は行われていない。

総産卵床確認数 4,934箇所

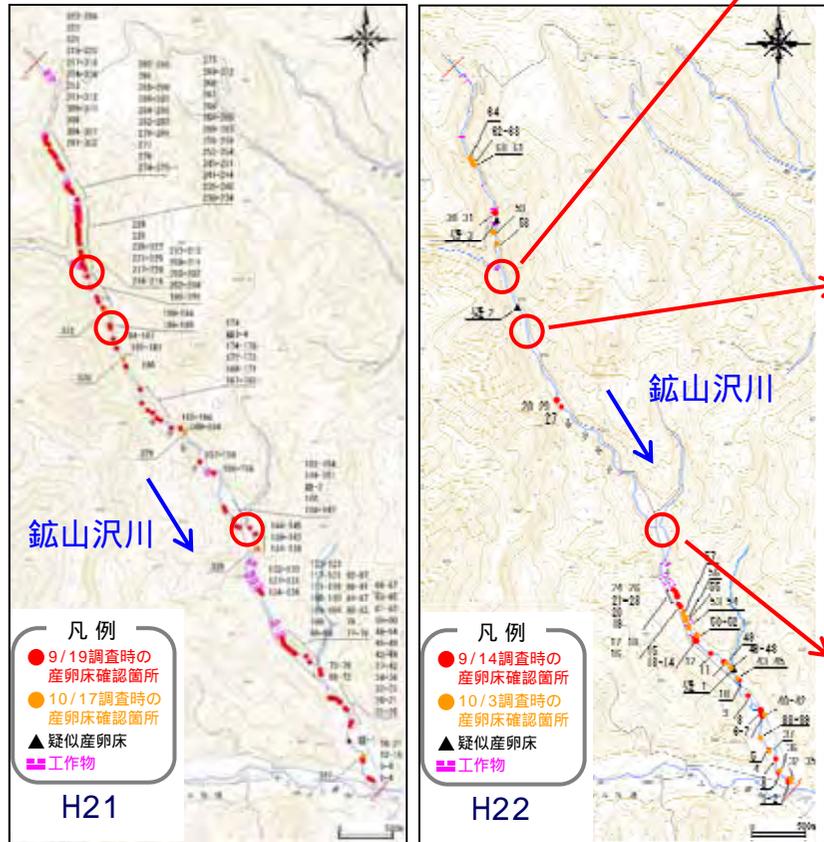
産卵床位置図(鉦山沢川)

- 平成22年7月下旬の出水より、鉦山沢川では、土砂の堆積や洗掘で産卵に適さない河床状況に変化している箇所が多く確認された。

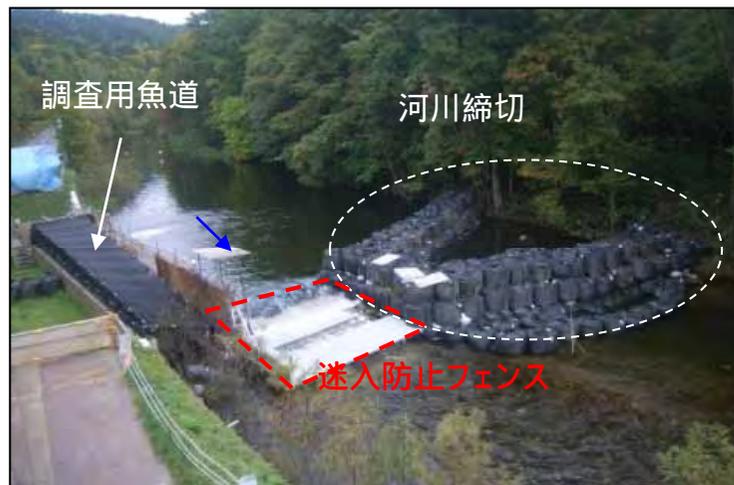
調査用魚道を用いた調査(写真は平成21年)

H20、H21は、調査用魚道を用いた調査のため、河川締切や迷入防止フェンスを設置した上で、調査用魚道下流における遡上状況や産卵床調査を行った。

H22については、調査用魚道を用いた調査を実施していないため、河川締切や迷入防止フェンスが無い状態(H21.10月撤去)で同様のモニタリング調査を行った。

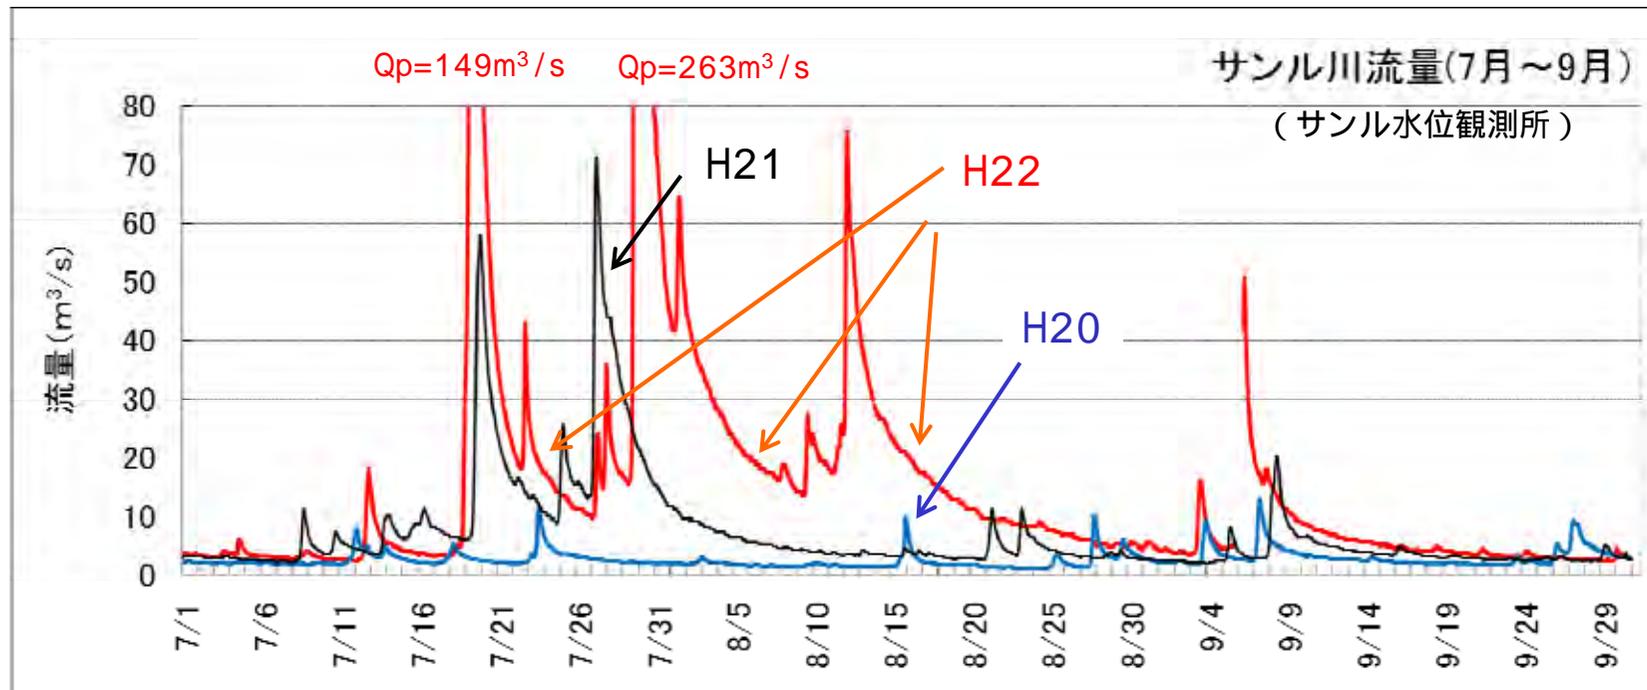
H22年7月下旬の出水状況
(サンル川)

- ・ H20年は、7月から9月にかけて流量が少ない状況であった。
- ・ H21年は、7月下旬に出水があったものの、遡上時期に流量が少ない状況であった。
- ・ H22年は、7月から9月にかけて出水が何度もあり、7月下旬の出水では最大 $263\text{m}^3/\text{s}$ の流量であった。また、7月下旬から8月中旬まで流量が多く、遡上しやすい状況であった。
- ・ 3カ年それぞれ流況が非常に異なっていた。

・ H22は7月下旬の出水により、河道状況が変化し、H20、21年と比較して、調査用魚道下流の産卵適地の面積が減少した

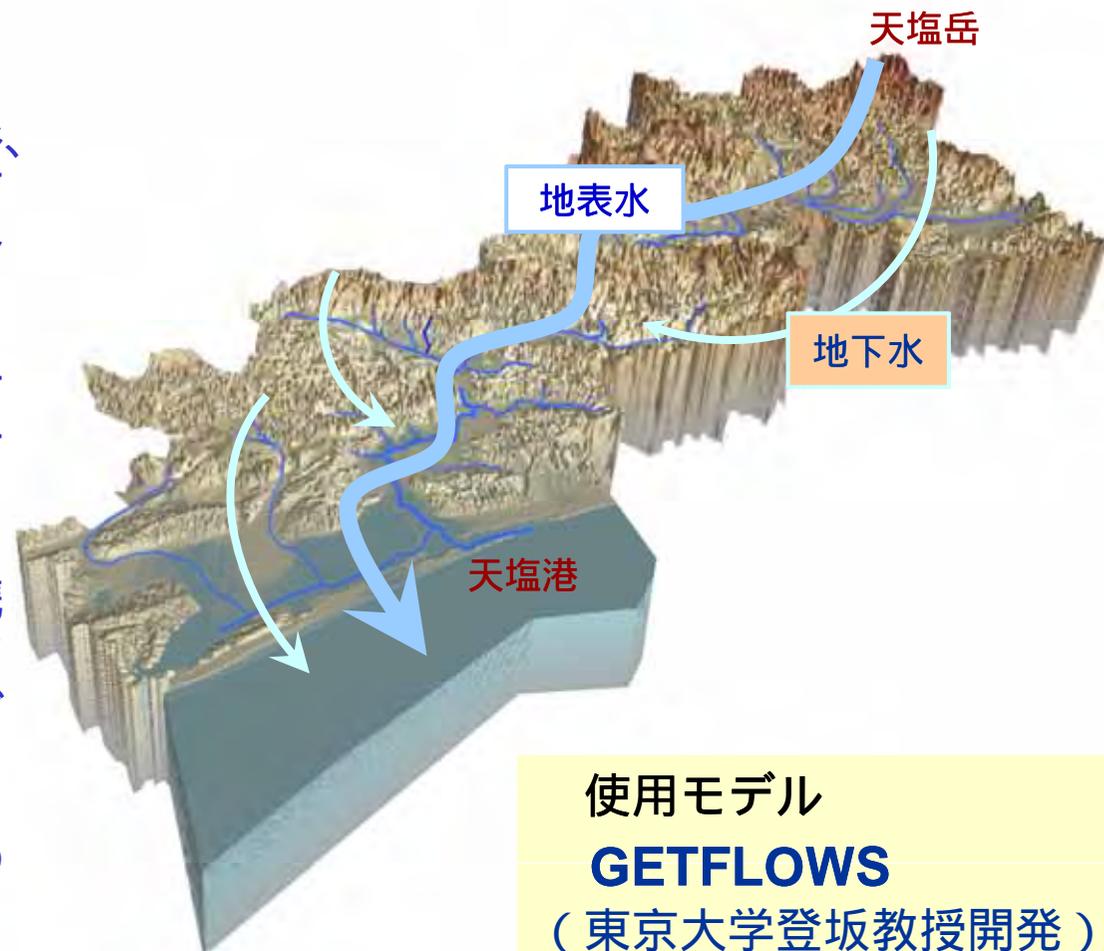
天塩川水循環モデル

- ▶ 流域水循環の基盤情報（地形、地質、土地利用、降水量、河川流量、地下水位等）を統合化
- ▶ 天塩川全流域の地表水と地下水の流れを再現し、流域と河川の関係の理解に活用
- ▶ 今後の河川整備や地域と連携した諸事業のニーズに対して発展させていく（成長型モデル）
- ▶ 専門家、様々な関係機関での利活用

GETFLOWS

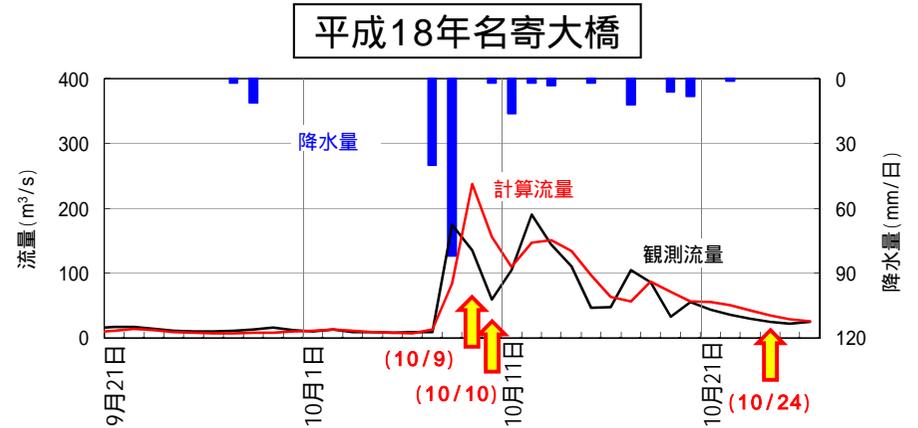
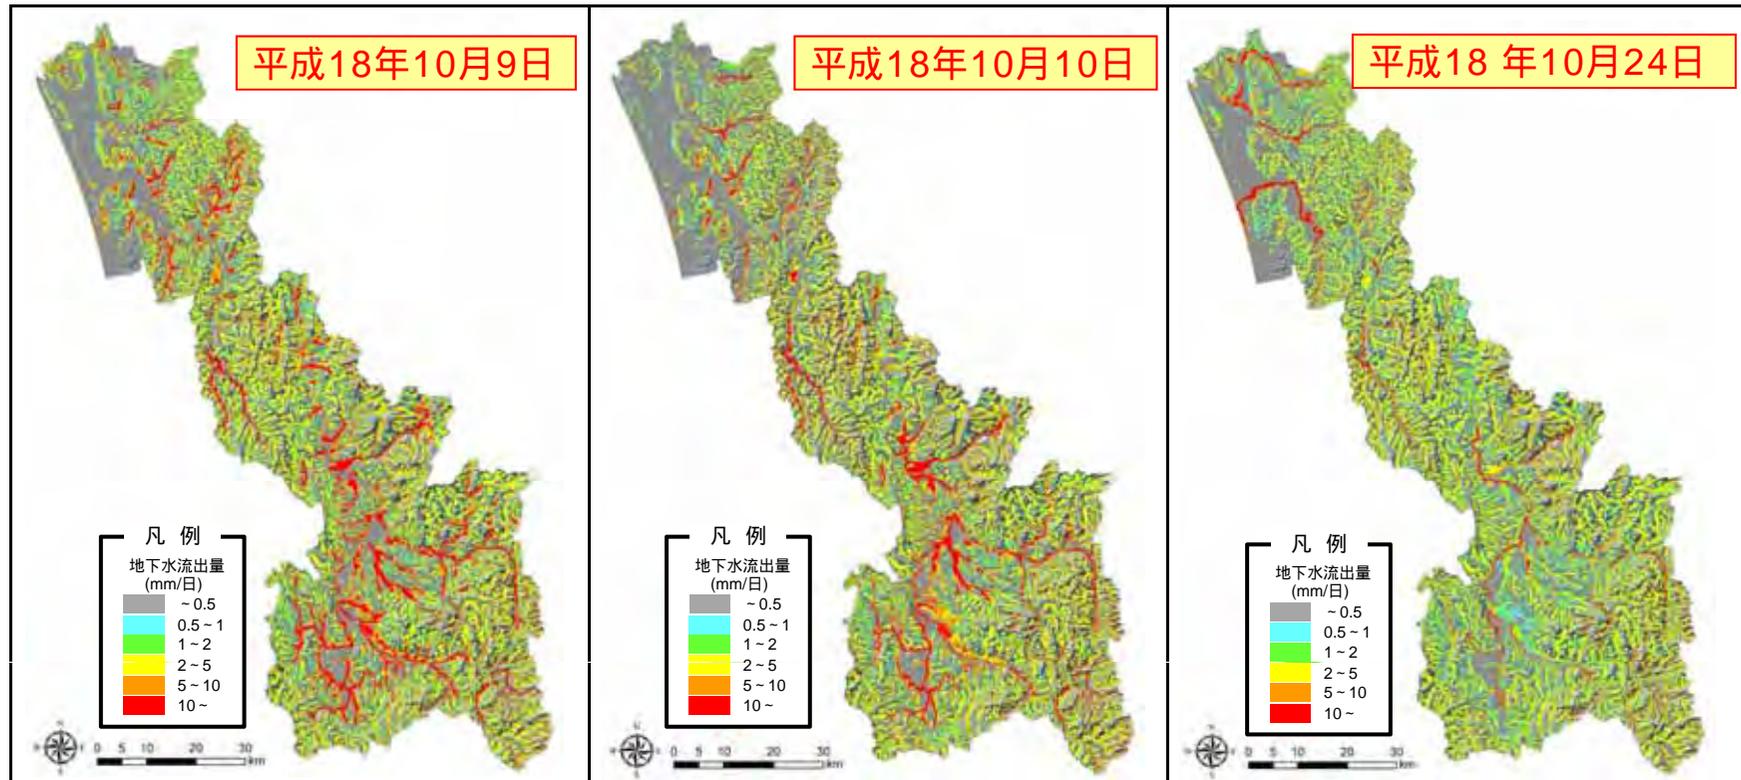
平成18年降雨出水時の地下水流出状況

- 10月9日は洪水ピークの本川では、地下水流出の減少が継続しているが、支川や流域では地下水流出が顕著に増加する。
- 10月10日は、本川の水位低下に伴い、地下水流出が増加する。
- 10月中～下旬にかけても、10月7,8日の降雨やその後の降雨により地下水流出が継続する。

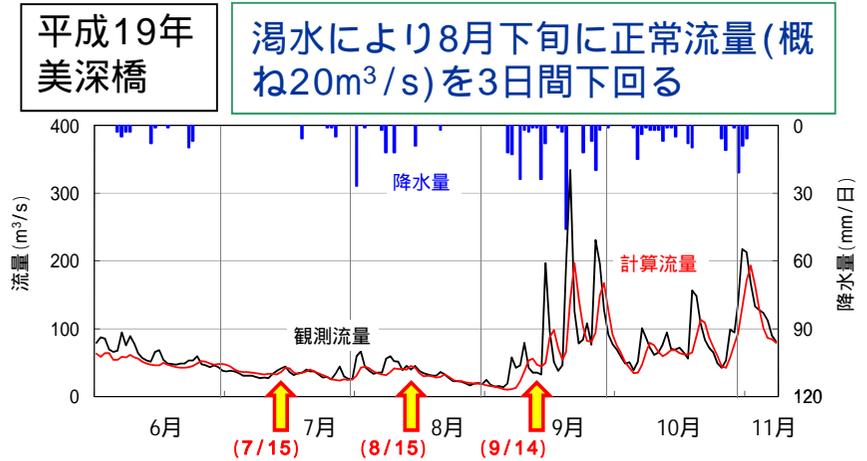
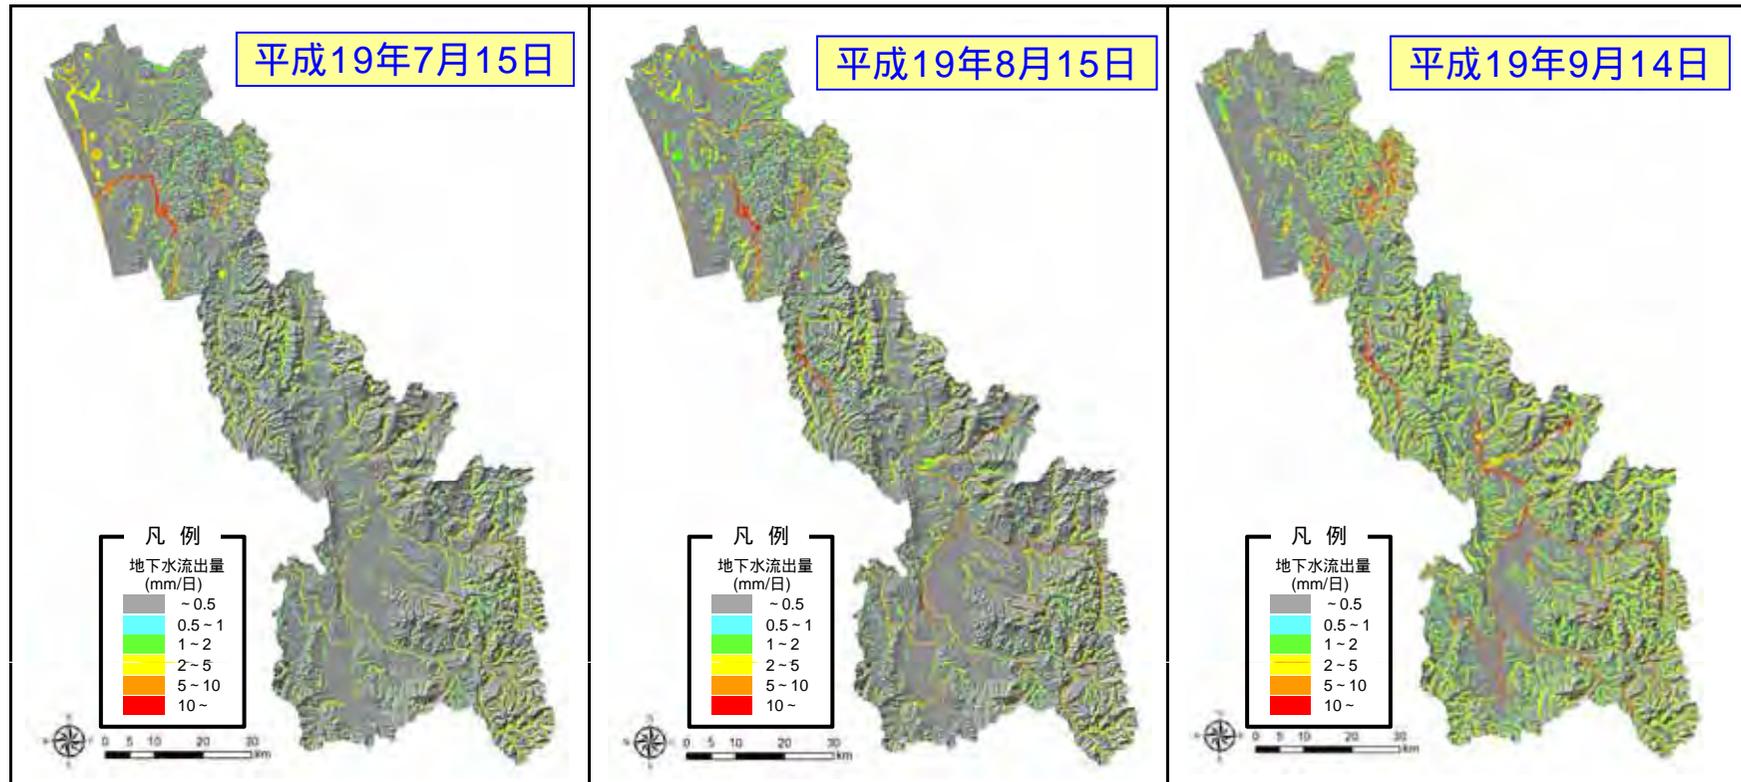
平成19年夏季から秋季の地下水流出状況

- 7月は、6月からの降水量の減少により地下水流出は少ない状況となっている。
- 8月は、7月中旬の降雨により7月よりも地下水流出が多少回復している。
- 9月に入ると降雨によって流域からの地下水流出が増加する。

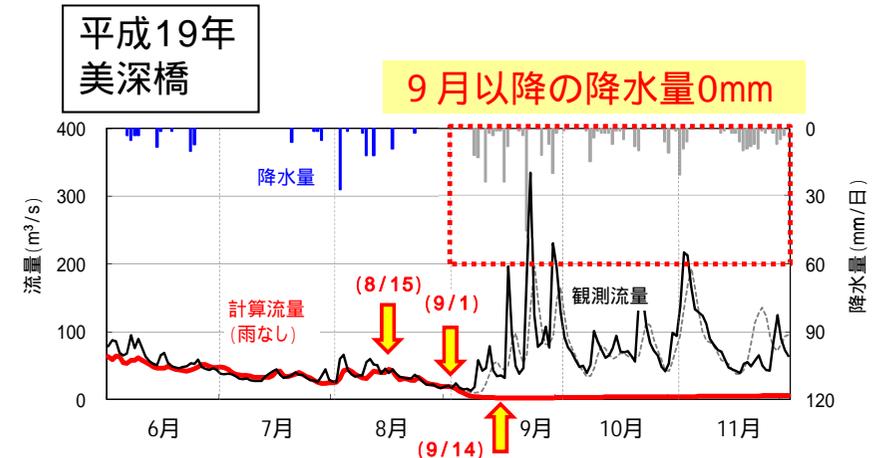
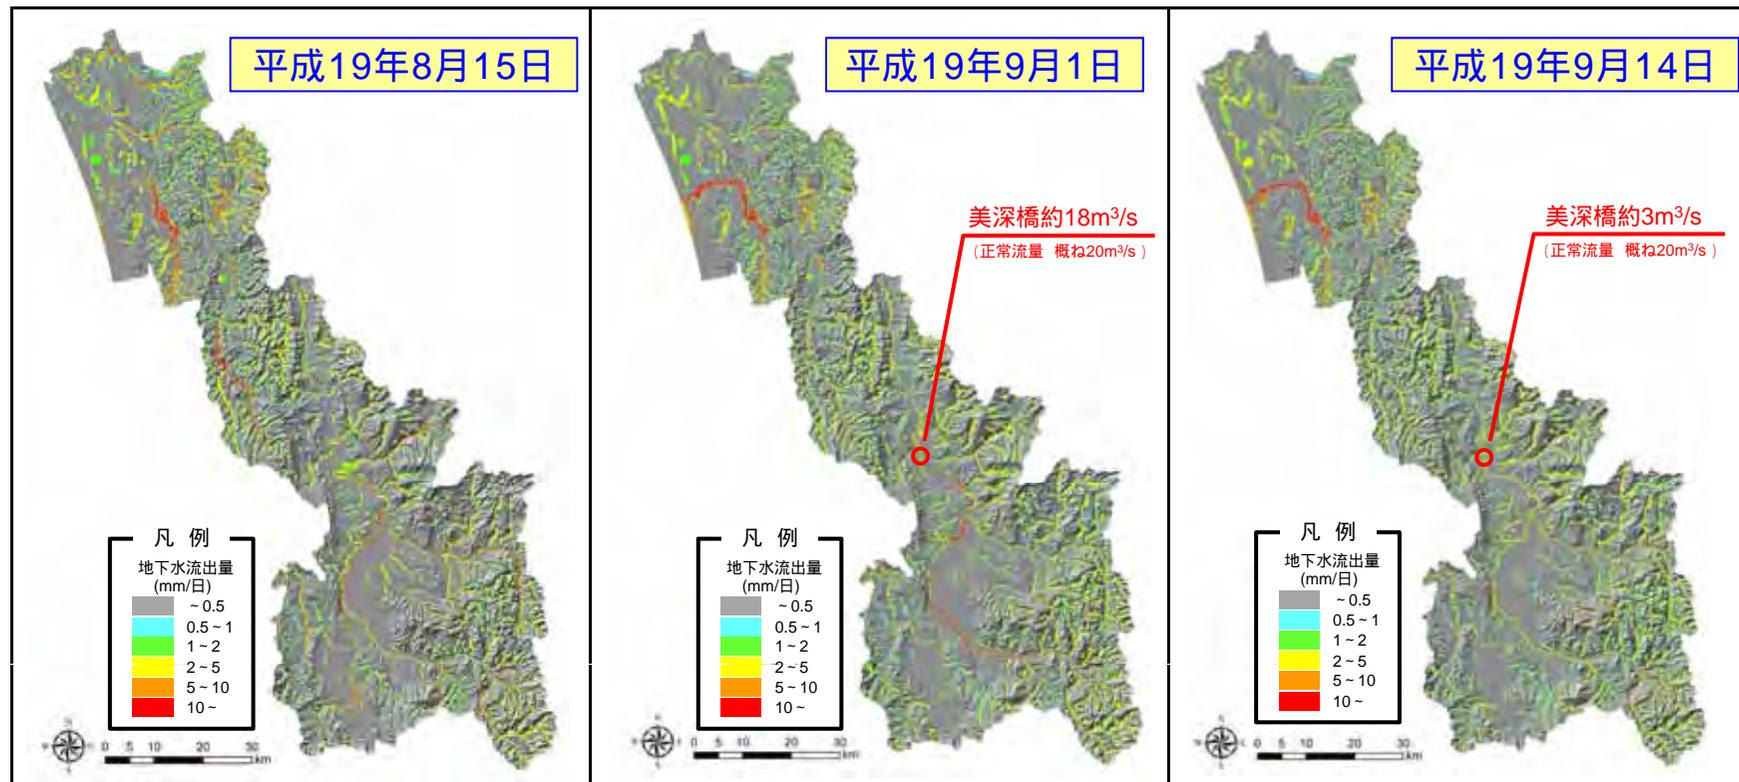
平成19年8月15日から9月30日までの
降雨の有無による日地下水流出の動画

- 9月以降の降水量を0mmとした水循環解析を行った。
- 夏季の降水量減少による渇水状態で、9月以降の降雨が無くなると仮定すると、地下水流出の減少に伴い、2週間程度で美深橋地点の河川流量が、正常流量概ね $20\text{m}^3/\text{s}$ に対し、 $3\text{m}^3/\text{s}$ 程度まで極端に減少する結果となる。
