天塩川における魚類等の生息環境保全に関する  
平成 22 年度年次報告書（案）

平成 23 年 3 月 17 日

天塩川魚類生息環境保全に関する専門家会議

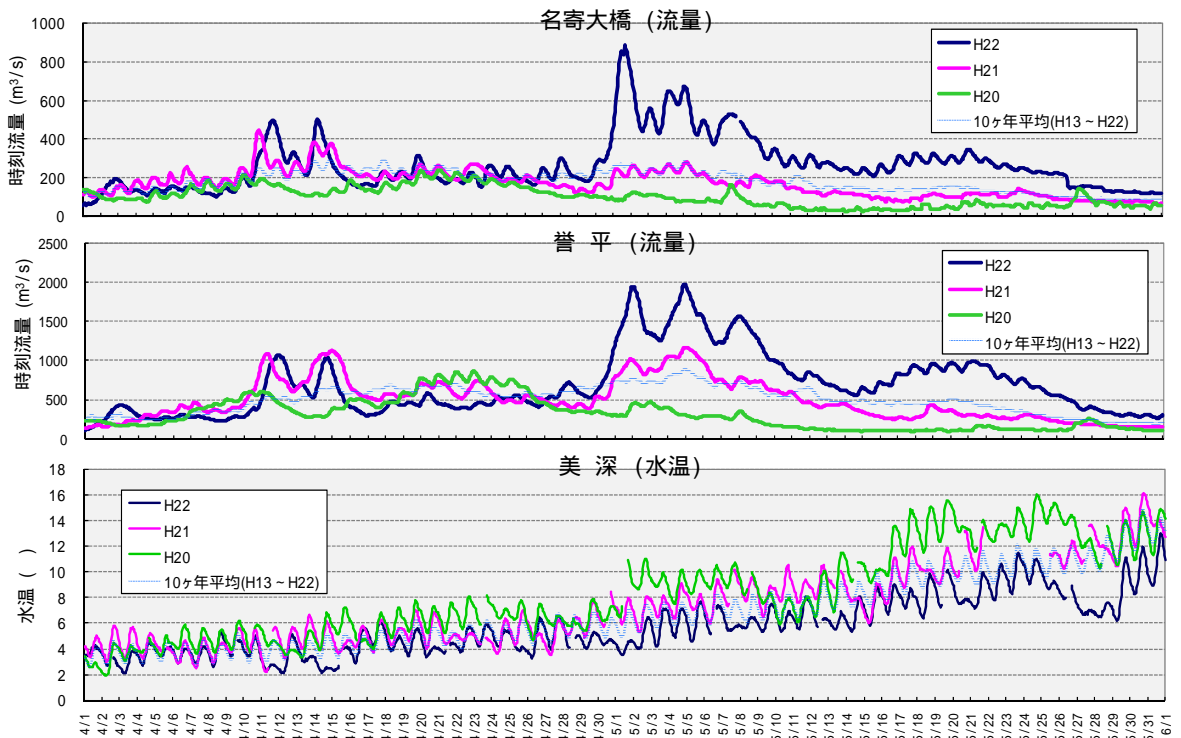
図-7 天塩川における流量と水温 (H20~H22)

また、流域全体における前年の産卵床数と翌年の幼魚の生息密度との関連について、融雪期の出水や水温が浮上稚魚に及ぼす影響を踏まえて、以下の通り考察した。

H19 年は産卵床数が少なかったが、H20 年春の状況として

- ・ 水温が比較的高めに経過したことから、浮上稚魚の遊泳行動が活発だったこと
- ・ 融雪出水は 10 ヶ年平均に比べて少ないこと

以上のことから、浮上稚魚が下流に流されにくかったため、H20 年の生息密度が高く維持された可能性がある。

H20 年は産卵床数が多かった。H21 年春の状況として

- ・ 水温が 10 ヶ年平均と同程度であったこと
- ・ 融雪出水は 10 ヶ年平均と同程度であったこと

以上のことから、浮上稚魚の分散移動も通常のレベルで、H21 年の生息密度は高めだった可能性がある。

H21 年は産卵床数が多かったが、H22 年春の状況として

- ・ 水温が比較的低かったことから、浮上稚魚の遊泳行動が不活発だったこと
- ・ 融雪出水は 10 ヶ年平均に比べて多かったこと

以上のことから、浮上稚魚が下流に流されやすく、H22 年の生息密度が低下した可能性がある。

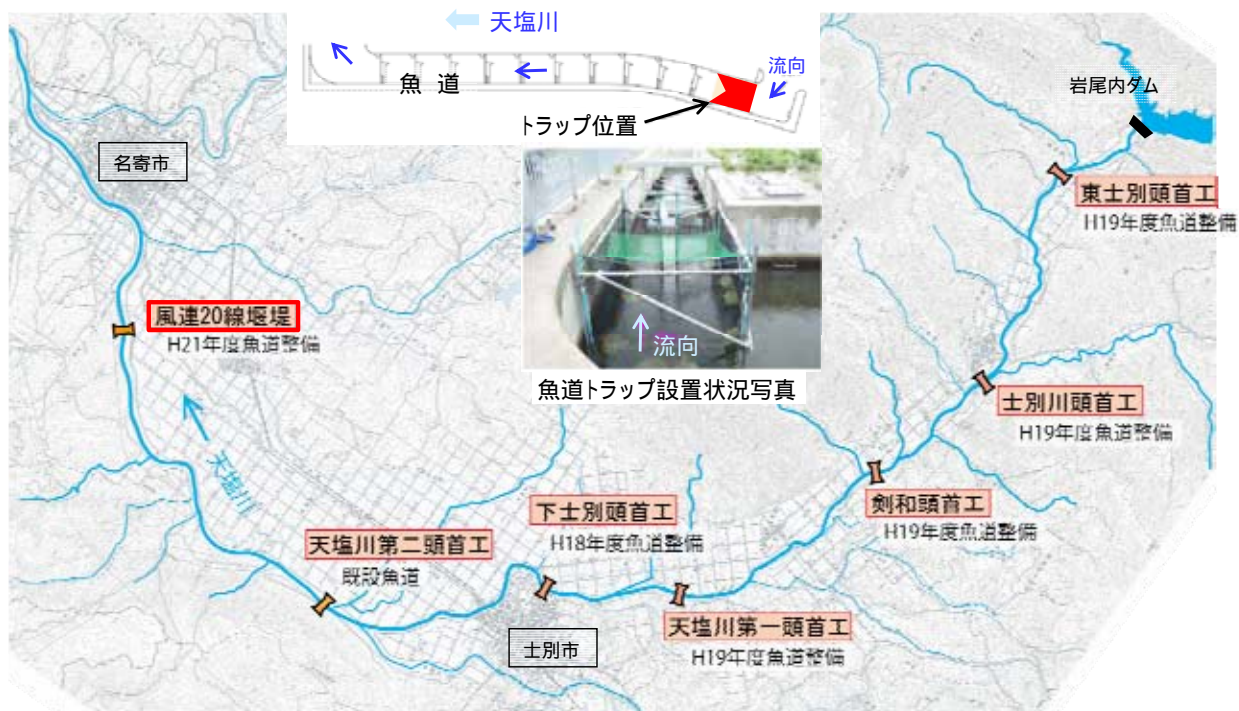
図-8 天塩川上流頭首工での魚道トラップ調査位置図

天塩川上流の各頭首工の魚道において、平成 20, 21 年は、天塩川上流の 6 箇所の頭首工で魚道トラップによる遡上実態調査（24 時間調査）を 7 月と 8 月の 2 回実施した。平成 22 年は、風連 20 線堰堤の魚道が平成 21 年度末に設置されたことから、風連 20 線堰堤も含めて 7 箇所の頭首工で、7 月と 8 月の 2 回（24 時間）調査を実施した。

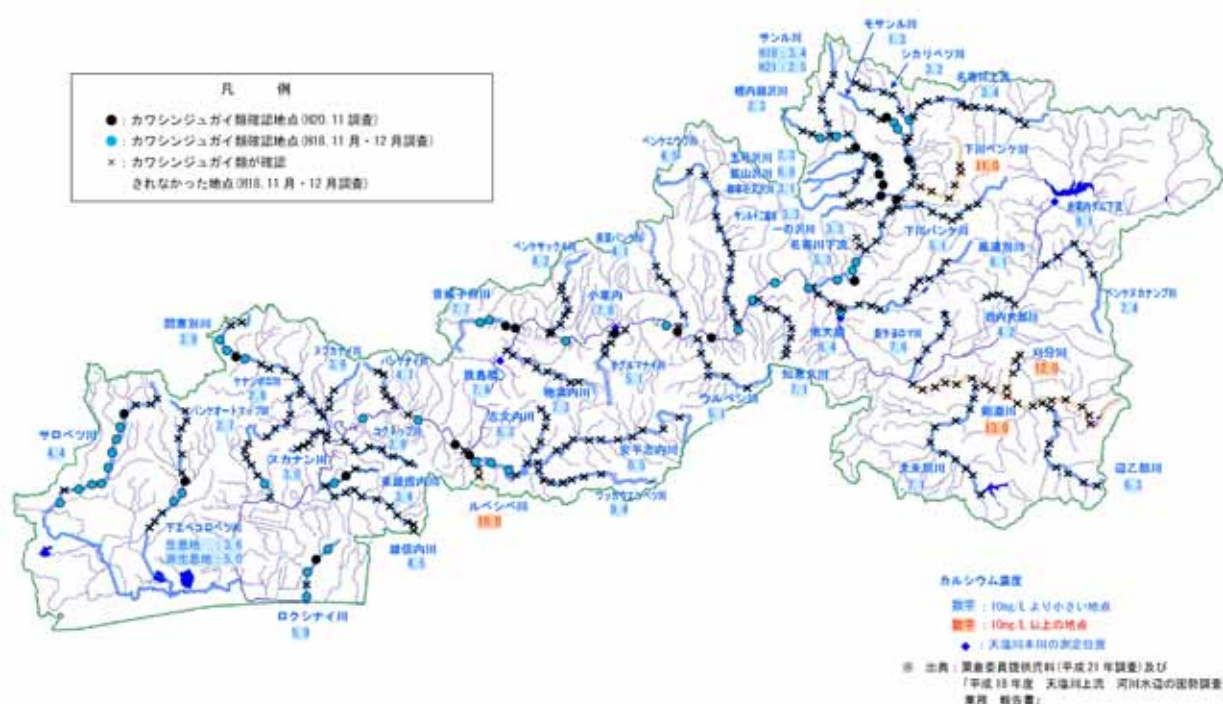
図-11 カワシンジュガイ類とカルシウム濃度の位置図

カワシンジュガイ類は、カルシウム濃度が高いところでは生息困難であることが知られている。このため、既往調査結果及び乗倉委員からの提供資料によりカワシンジュガイ類の生息分布とカルシウム濃度の関係を整理した。

その結果、カルシウム濃度が比較的高い(10mg/L以上)ルベシベ川、下川ペンケ川、剣淵川、その支川の刈分川において、カワシンジュガイ類が生息していないことが確認された。

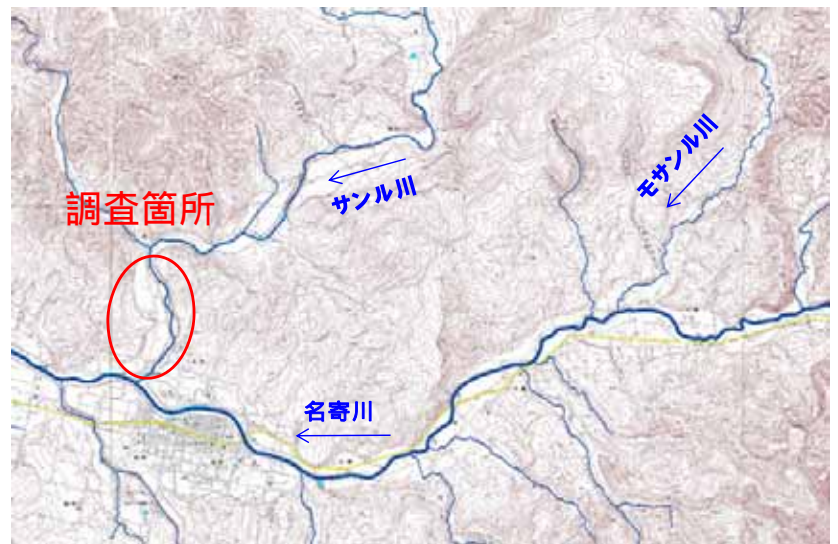
図-13 カワシンジュガイ類のモニタリング調査結果

平成20年と21年のサンル川調査用魚道設置に伴い、サンル川下流に移植したカワシンジュガイ類について、モニタリング調査を実施している。移植した個体には標識識別をしていないため在来個体と識別できないものの、毎年の確認個体は多く、生息環境は維持されているものと考えられる。なお、次年度以降も継続的に調査を行い、経年的な変化を把握することが望ましい。

調査日	移植個体数 (累計)	確認 個体数
H20/8/20	H20年6月～8月 517個体移植	492
H20/10/14	H20年8月～9月 75個体移植 (累計 592)	496
H21/10/19	H21年6月～8月 27個体移植 (累計 619)	621
H22/10/18	(累計 619)	522

調査は上下流方向に17m区間で1回実施

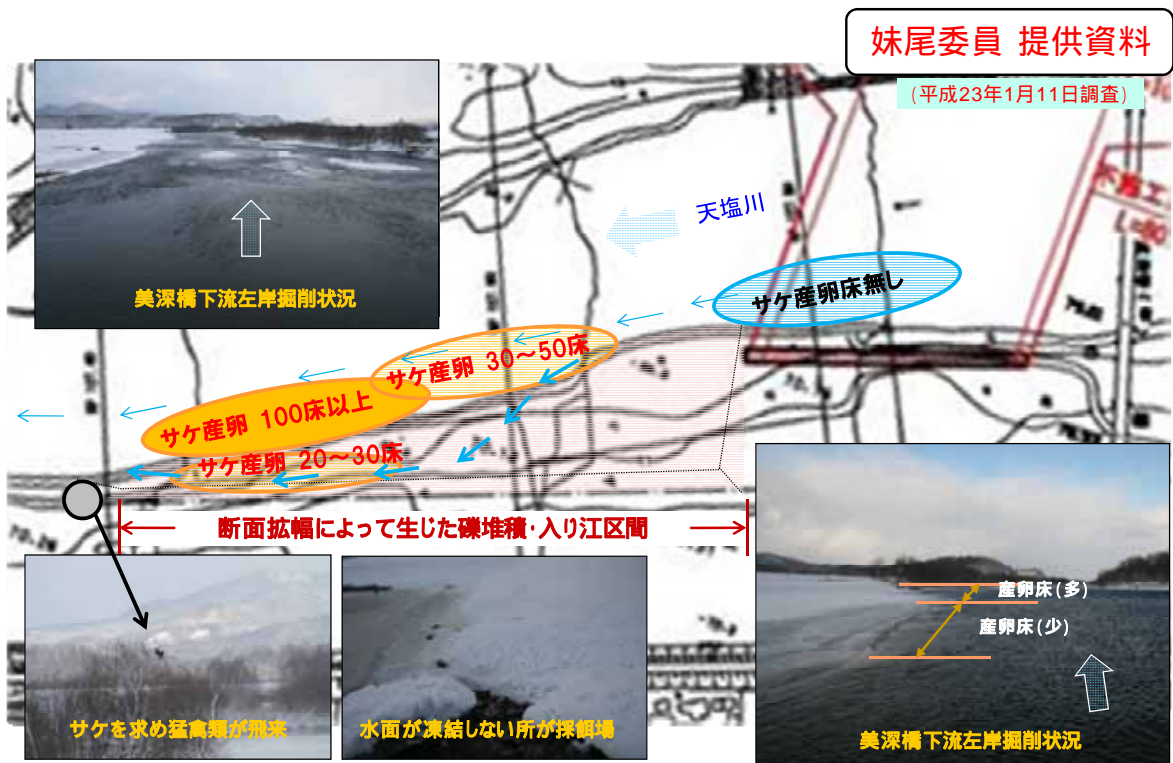
図-16 河道掘削区間におけるサケの産卵状況

その後の妹尾委員による調査（平成 23 年 1 月 11 日）では、河道掘削した本川側の上流部で 30～50 床、下流部で 100 床以上、断面拡幅によって生じた礫堆積により形成された入り江区間で 20～30 床のサケの産卵床が確認された。

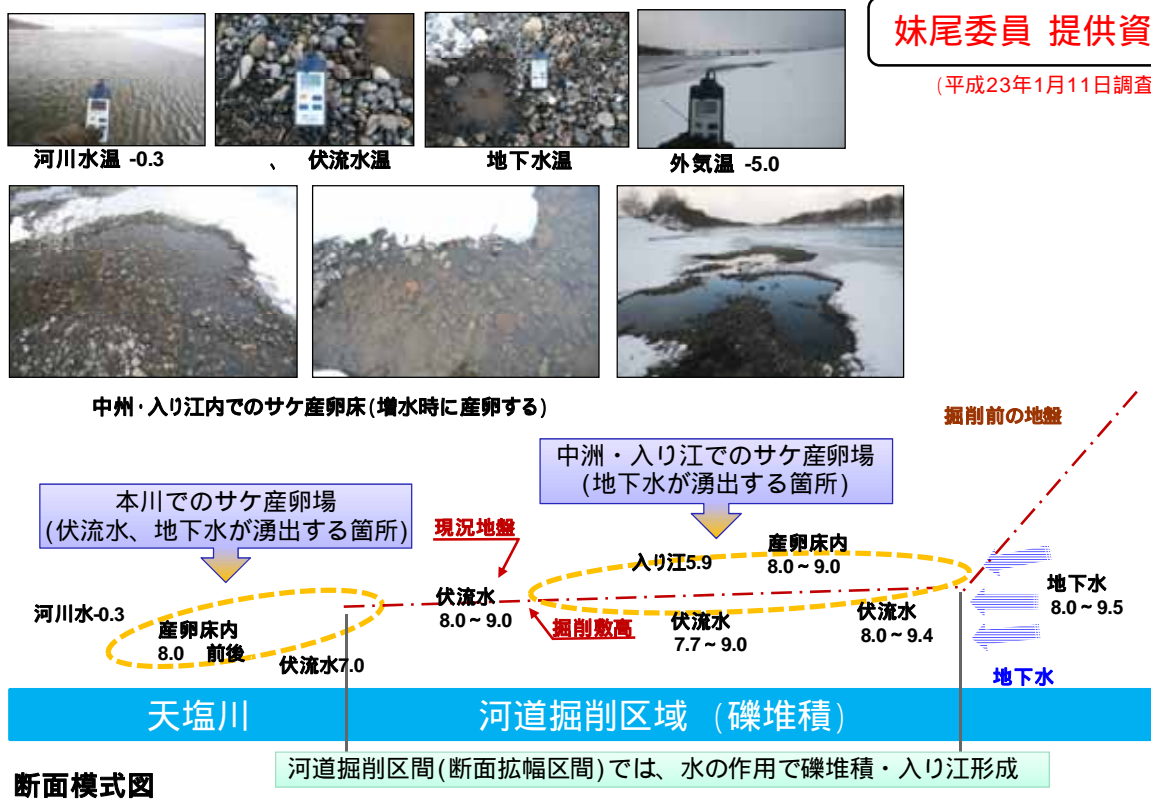
図-17 河道掘削区間におけるサケの産卵場の模式図

妹尾委員による水温調査では、掘削後の地盤から冬期においても8~9の地下水が流出しており、7~9の伏流水となって入り江や本川河岸に流出していることが確認された。これらのことから、高水敷の掘削により中洲や入り江が形成され、そこに一定水温の地下水や伏流水が流出することで、良好なサケの産卵場となることが確認された。

- ・ 蛇行部内岸の高水敷を掘削することにより中洲や入り江が形成され、そこに一定水温の地下水や伏流水が流出することで、良好なサケの産卵場となることが確認された。

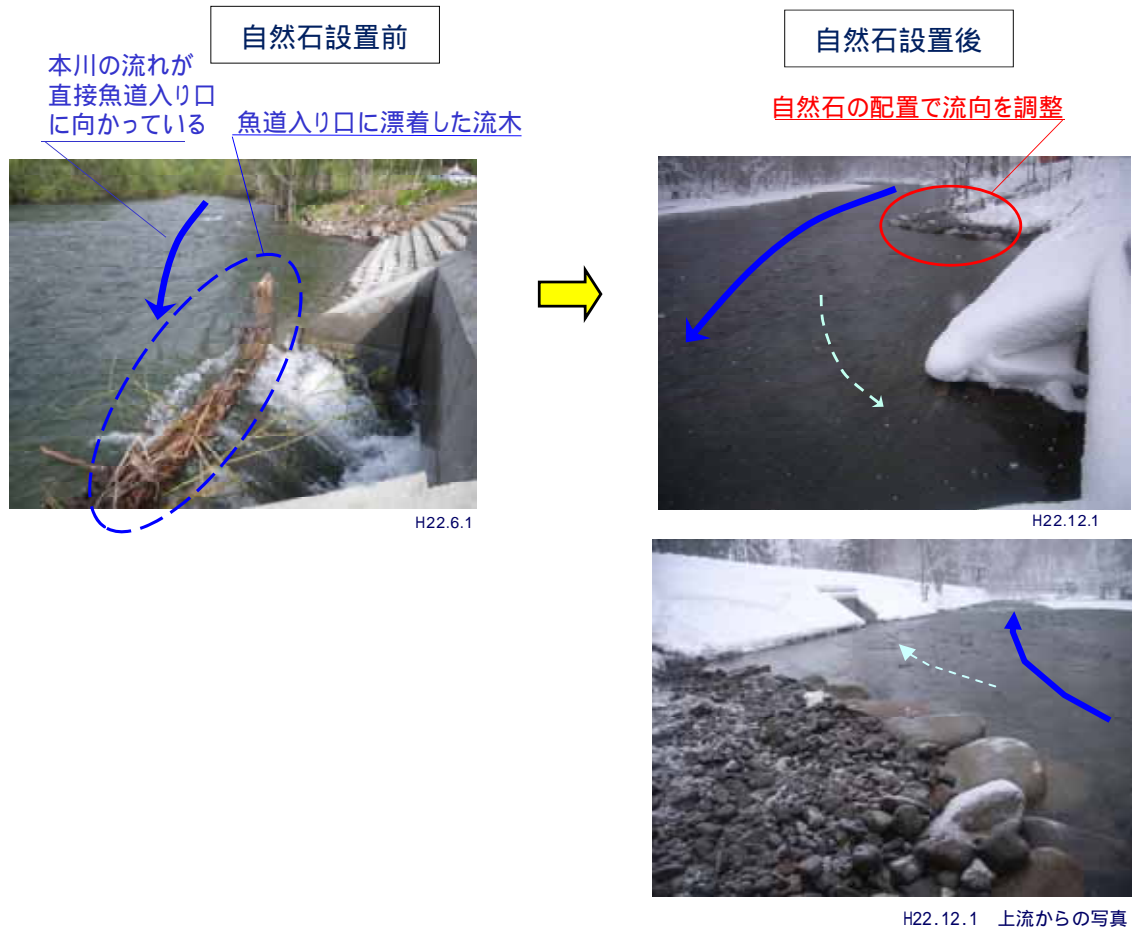
図-22 本川上流側の改善状況

本川流向が魚道流入口付近に向いているため、魚道流入口で流木等による閉塞が懸念された。その対策として、魚道流入口より上流に自然石を配置して流向を変え、流木等が直接魚道流入口に流れ込みにくいように対策をおこなった。

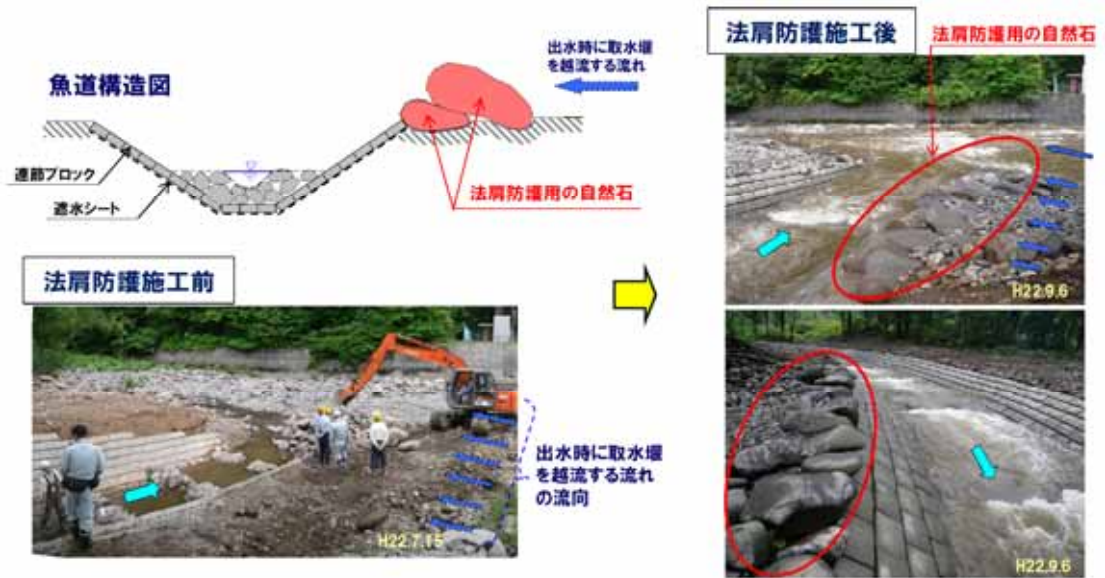
図-25 魚道下流側の法肩保護

出水時に取水堰を越流する流れが発生した場合、魚道下流付近の魚道法肩の被災が懸念されたため、自然石による法肩保護をおこなった。

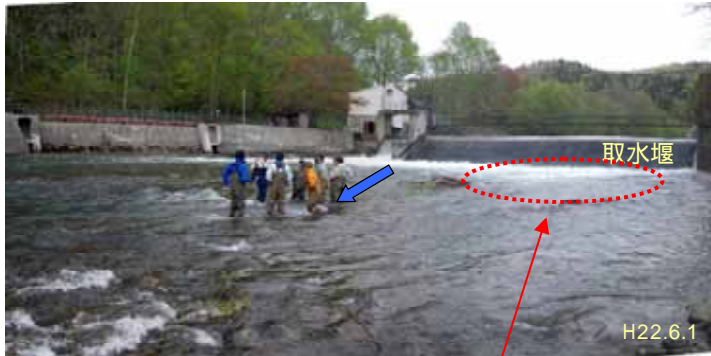
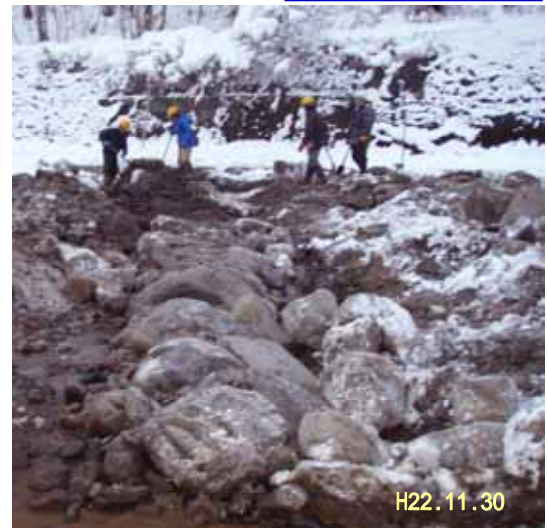
図-26 本川下流側の迷入防止対策

取水堰を越流する流れが大きいときは、遡上魚が魚道流出口に誘導されにくく、堰堤直下の深みに迷入しやすくなるため、魚道下流端から河川横断方向に自然石を用いた落差工を設けて、遡上魚を魚道へ誘導する改善を行った。

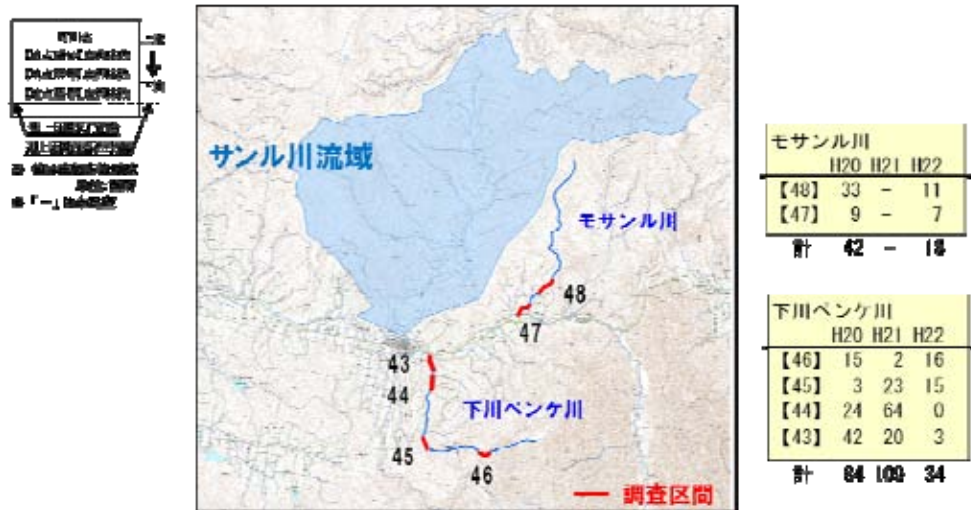
図-30 サンル川周辺河川におけるサクラマス産卵床調査結果

サンル川流域と同様に、平成 20 年、平成 21 年と比較して平成 22 年の産卵床数が減少した事例として、サンル川周辺河川の本サンル川と下川ペンケ川があげられる。

モサンル川では、平成 20 年に比べて平成 22 年の産卵床数が少なくなっている。また、下川ペンケ川でも平成 20 年、平成 21 年に比べて産卵床数が少なくなっているとともに、上流での産卵床が多くなっている傾向が見受けられる。

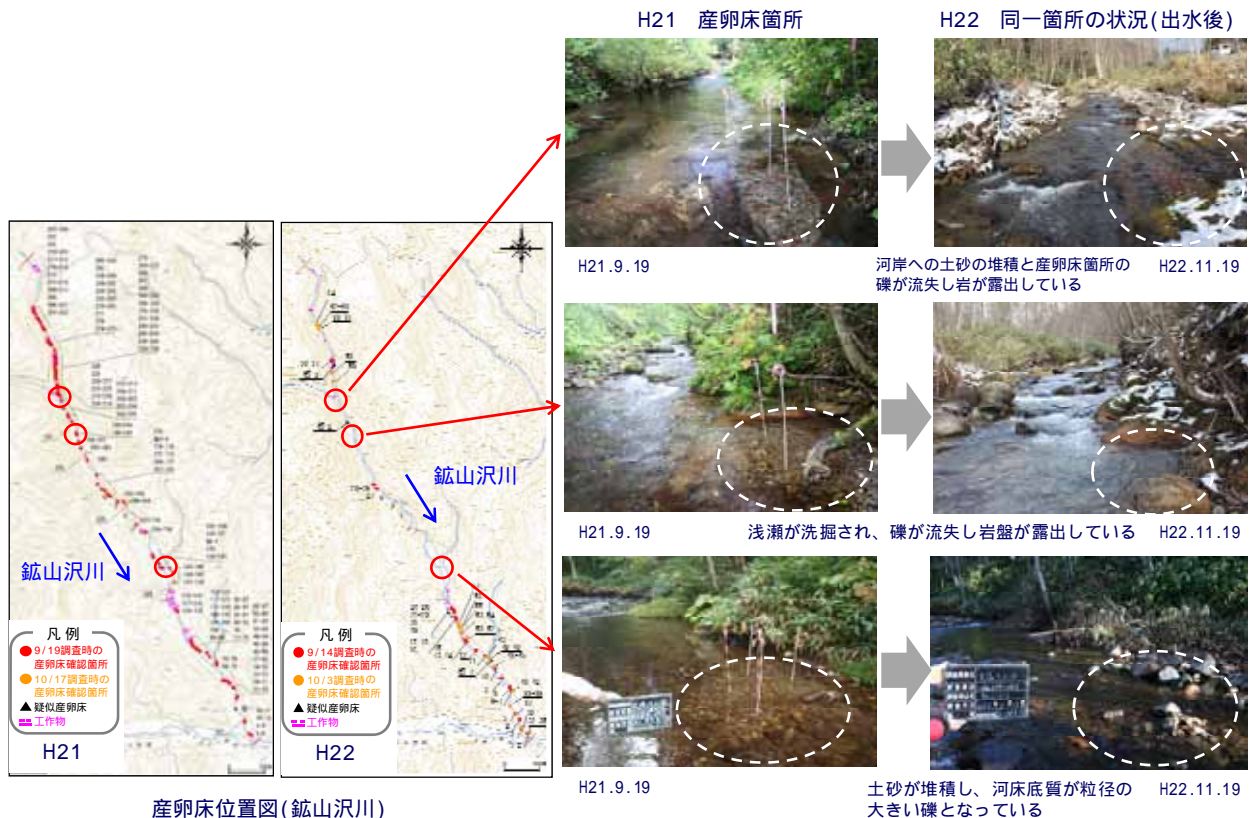
図-31 鉾山沢川における河床状況の変化

また、平成 22 年の出水により産卵環境が変化した事例としてサンル川支川の鉾山沢川があげられる。鉾山沢川では、平成 21 年には上下流に連続して産卵床が確認されていたが、平成 22 年では 7 月下旬の出水による土砂の堆積や洗掘により、産卵に適さない河床状況に変化している箇所が多く確認された。

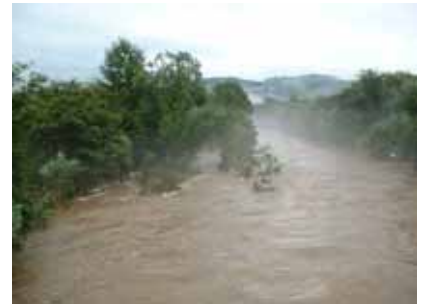
図-33 サンル川の流況（サンル水位観測所）

平成 20 年は、7 月から 9 月にかけて流量が少ない状況にあり、平成 21 年は 7 月下旬に出水があったものの、サクラマスの遡上時期に流量が少なかった。

一方、平成 22 年は、7 月から 9 月にかけて断続的な降雨出水があり、特に 7 月下旬のサンル川での出水では最大 263m<sup>3</sup>/s（サンル水位観測所）の流量であった。また、平成 22 年は、平成 20 年、21 年と比較して 7 月下旬から 8 月中旬まで流量が多く、遡上しやすい状況であった。

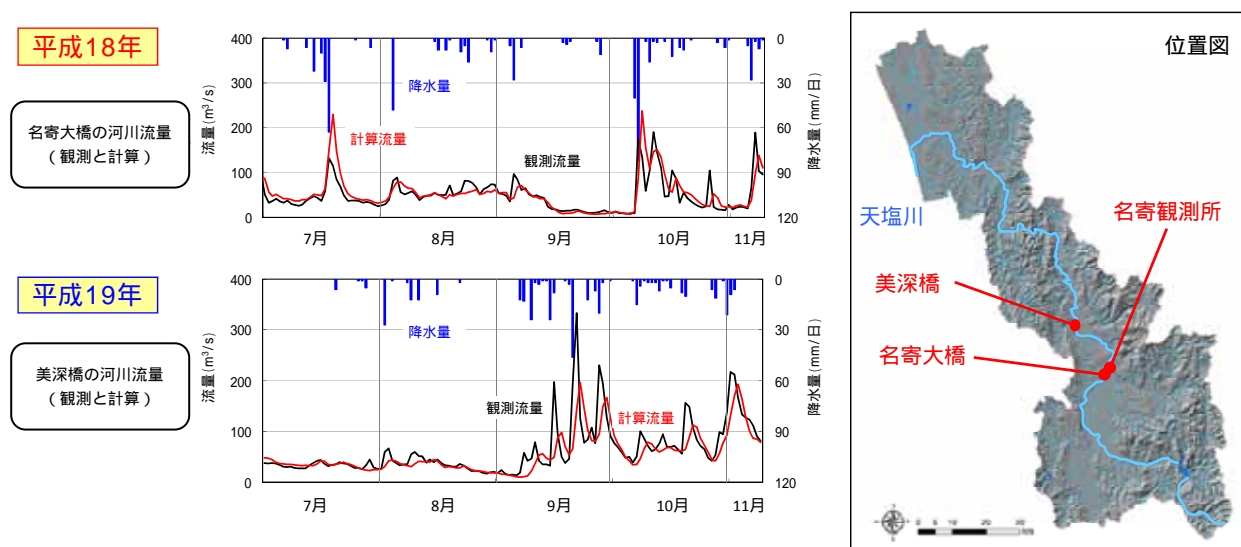
図-38 名寄大橋、美深橋における河川流量の推移

平成18年10月上旬の洪水は、10月7～8日にかけて降水量122mm(気象庁名寄観測所)を観測した。また、解析の結果、名寄大橋における最大日平均流量(10月9日)は、約250m<sup>3</sup>/sであった。

一方、平成19年の渇水では、7～8月の平均河川流量が約30m<sup>3</sup>/s(美深橋における計算値)であり、8月下旬に正常流量(概ね20m<sup>3</sup>/s)を3日間下回った。
