天塩川における魚類等の生息環境保全に関する  
平成 24 年度年次報告書（案）

平成 25 年 3 月 12 日

天塩川魚類生息環境保全に関する専門家会議

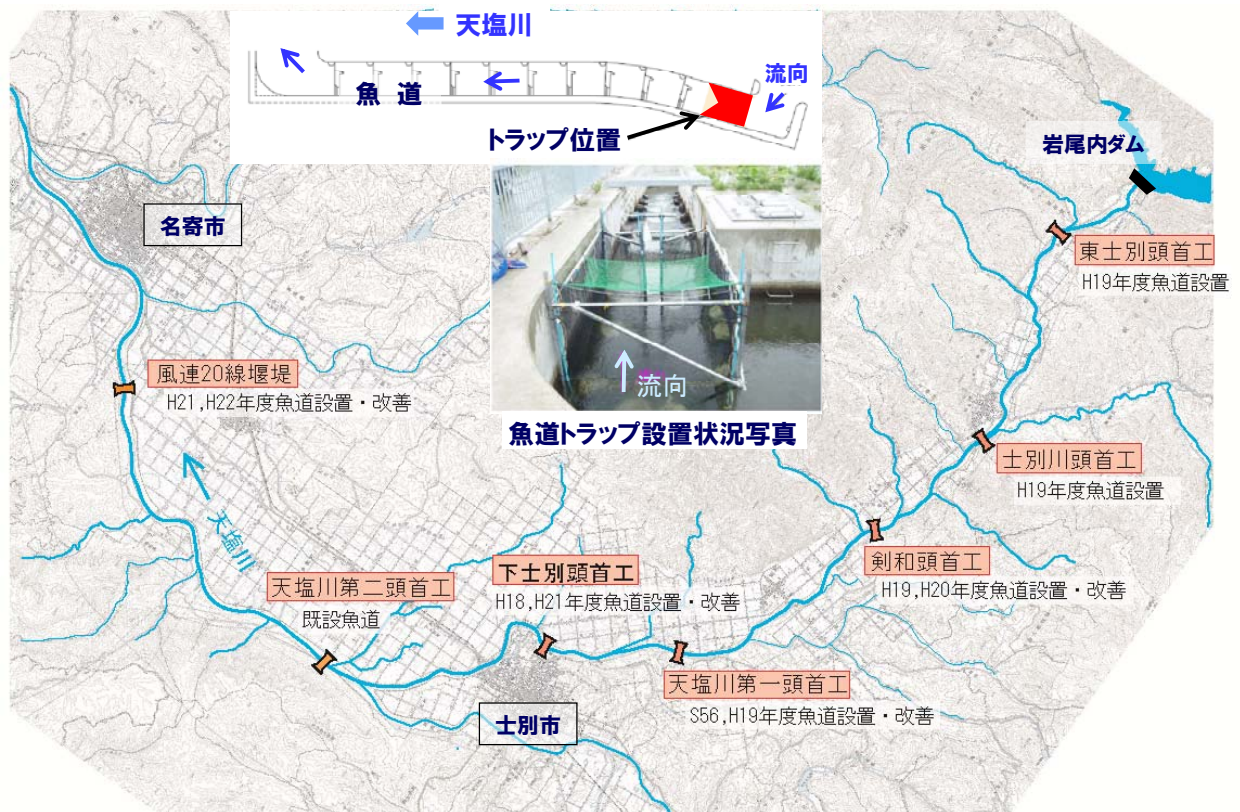
図- 5 天塩川上流頭首工での魚道トラップ調査位置図

天塩川上流の各頭首工における魚道トラップによる遡上実態調査は、平成 20、21 年度は、風連 20 線堰堤を除く 6 箇所での頭首工で実施していたが、平成 21 年度末に風連 20 線堰堤の魚道が設置されたことから、平成 22 年度以降は、風連 20 線堰堤も含めて 7 箇所の頭首工で、7 月と 8 月の 2 回（6 日間連続 144 時間）調査を実施した。（図- 5 参照）

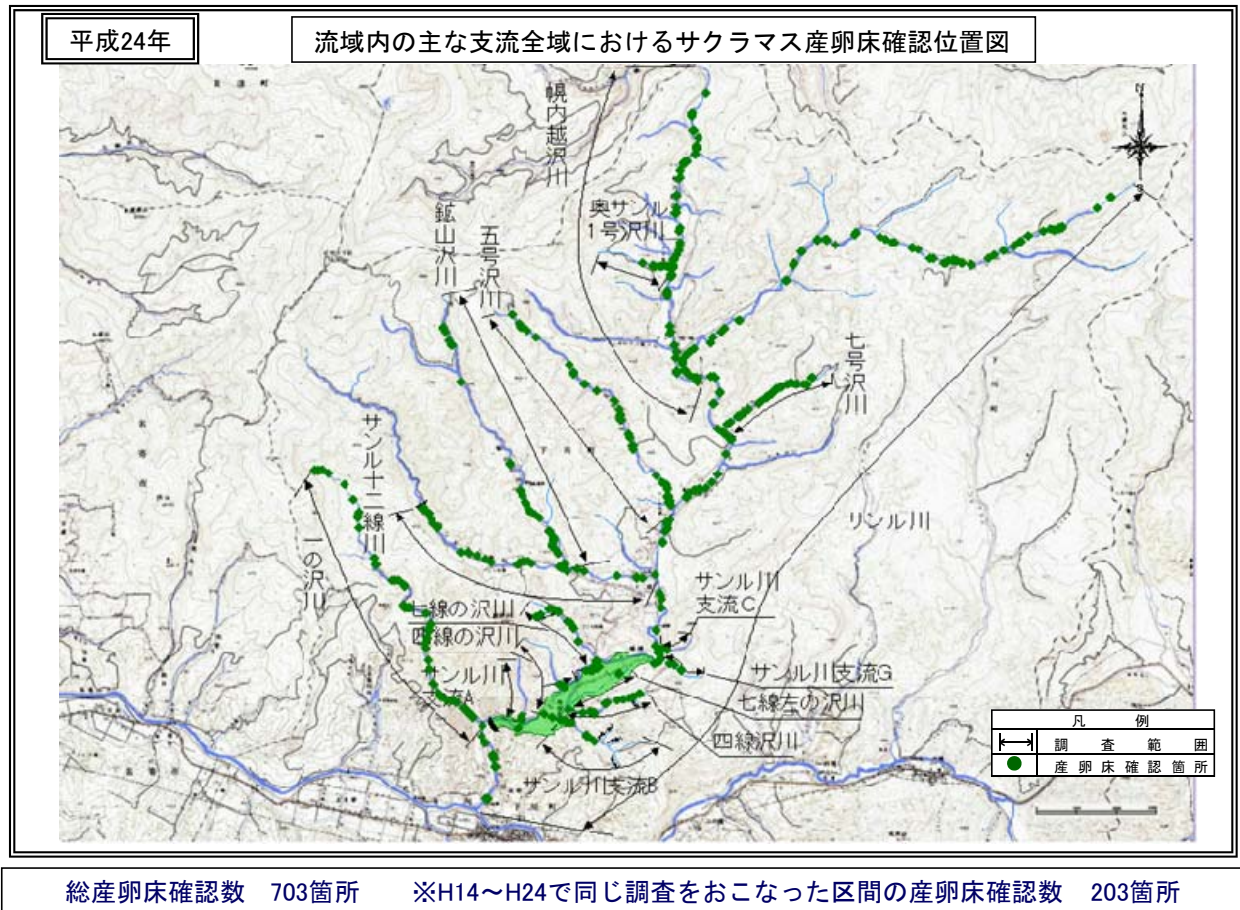
図- 12 サンル川流域のサクラマス産卵床確認位置図（平成 24 年度）

サンル川流域における平成 22、23 年度の産卵床調査は、平成 20、21 年度に比べて代表支川に絞り込んだ範囲で調査を行っている。平成 24 年度の調査結果を図- 12 に示す。平成 14～24 年の同一調査区間における産卵床確認数は図- 13 に示すように、近年減少傾向である。

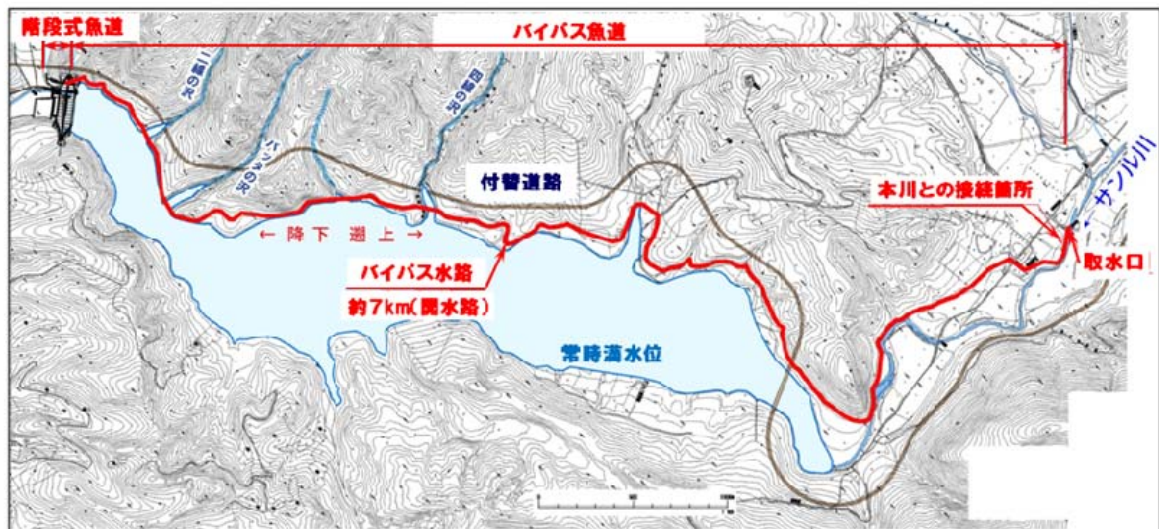
図- 19 サンルダム魚道全体平面図

サンルダムの魚道については、ダム湖を通過しないバイパス魚道とし、本川との接続箇所には、降下してきたサクラマスのスモルトを魚道へ誘導するために、スクリーンを設置する。また、ダム湖岸沿いには、ダム堤体までバイパス水路を配置する。更に、ダム堤体から下流には、階段式魚道を配置する。

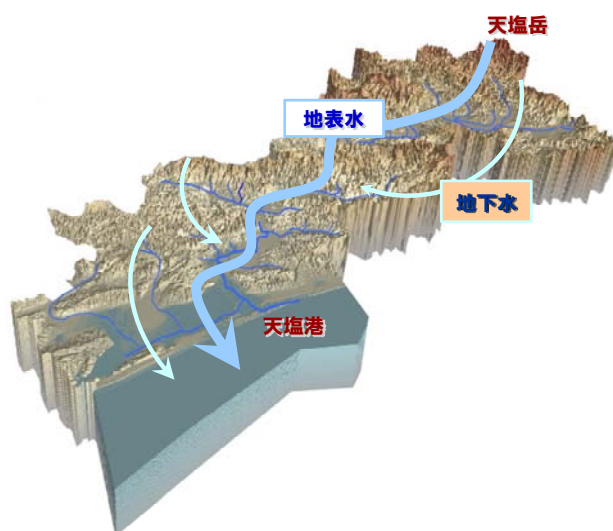
図- 27 天塩川流域における三次元水循環モデル

天塩川流域における地表水および地下水の特性を把握するため、平成 21 年度に図- 27 に示す天塩川全流域（5,590km<sup>2</sup>）を対象とした三次元水循環モデルの構築を行った。本モデルにより、地下水の流れだけではなく地表水の流れを再現することが可能である。

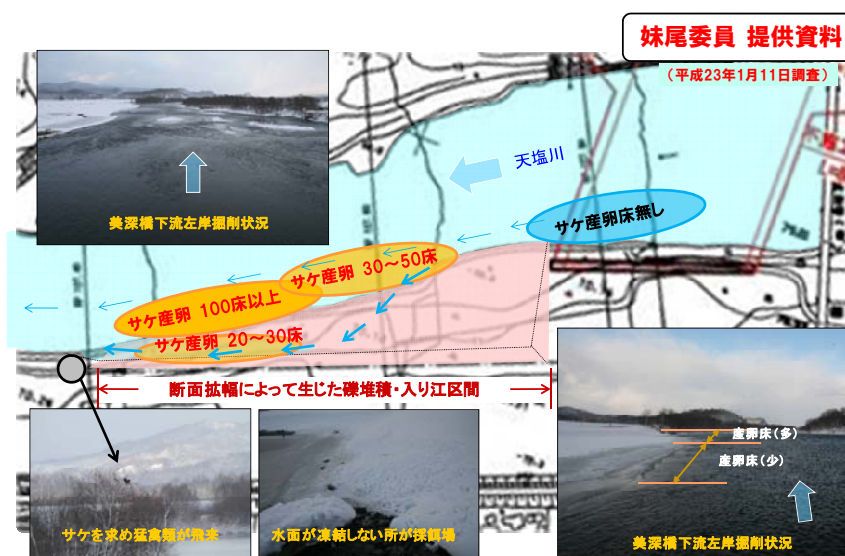
図- 29 河道掘削区間におけるサケの産卵状況

H21 年度的美深橋下流左岸の河道掘削では、掘削箇所には平瀬が創出し、水際には冬場でも水温の高い地下水が流出する環境となり、サケの最適な産卵場となっていることが既往調査（図- 29 参照）で確認されており、その整備方法によっては魚類等の生息産卵環境の創出としても有効な場合があることが分かった。そこで、河道掘削事業による河床への地下水流出状況の変化が、魚類等の生息環境にどのような影響をもたらすのかについて検討を行う。
