天塩川における魚類等の生息環境保全に関する  
平成 27 年度年次報告書（案）

平成 28 年 3 月 9 日

天塩川魚類生息環境保全に関する専門家会議

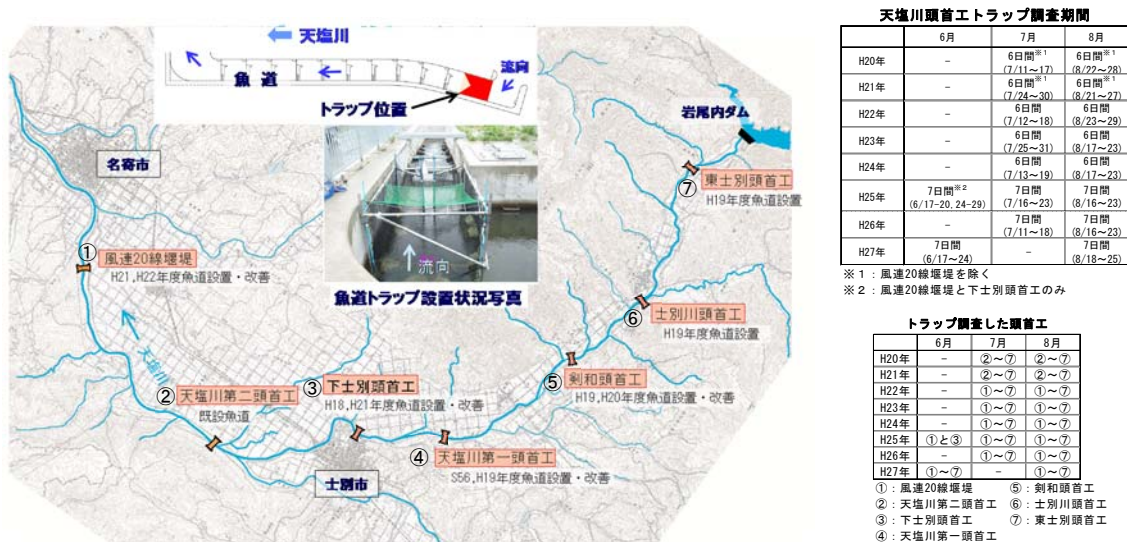
図- 6 天塩川上流頭首工での魚道トラップ調査位置図

天塩川上流の各頭首工における魚道トラップによる遡上実態調査は、平成 20、21 年度は、6 箇所の頭首工（風連 20 線堰堤を除く）で実施し、風連 20 線堰堤への魚道設置後の平成 22 年度以降は、風連 20 線堰堤も含めて 7 箇所の頭首工で、6 月～8 月に 2 回程度（6 日間連続 144 時間又は 7 日間連続 168 時間）実施した。（図-6 参照）

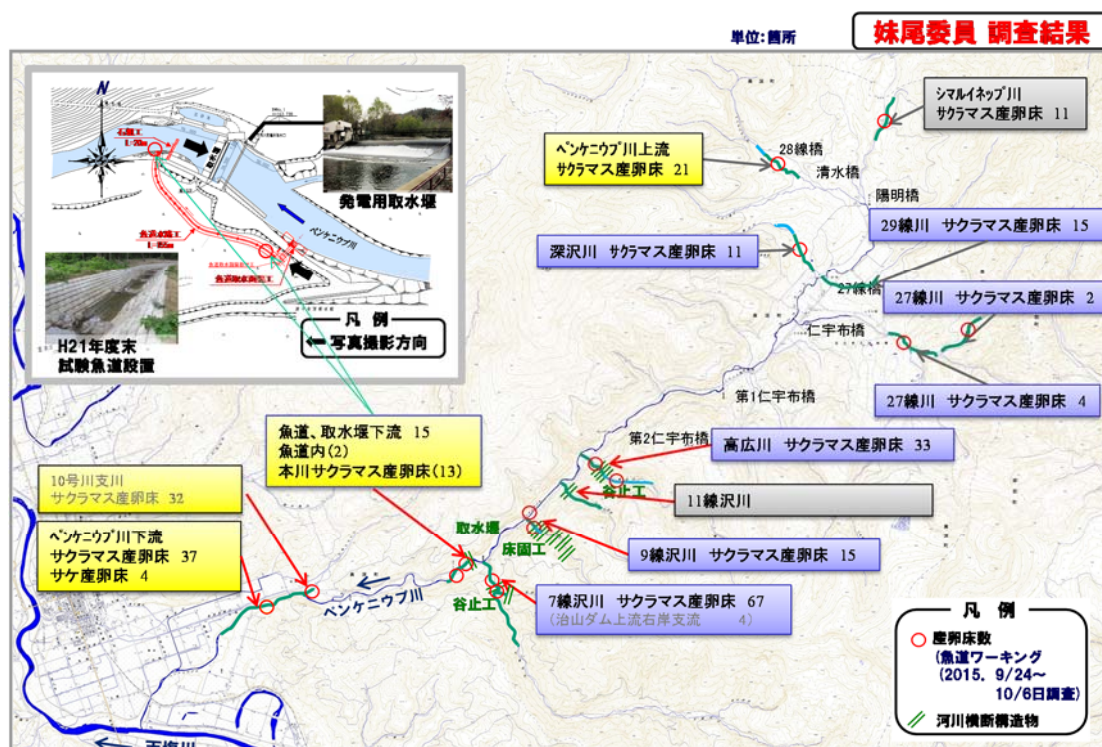
図- 14 ペンケニウプ川のサクラマス産卵床調査結果 (平成 27 年 9~10 月)

この結果、魚道設置施設での取水量に影響されながら河川流量も変化しているが、魚道設置後サクラマスの遡上・産卵床数も増加傾向を示し魚道の有効性は確認された。今後もさらに増加すると考えられるが、一部支川では産卵環境に限界と思われる河川も見られる。

※試験魚道上流の支川において確認された産卵床は158箇所であった。(参考:26年度131箇所、25年度58箇所)

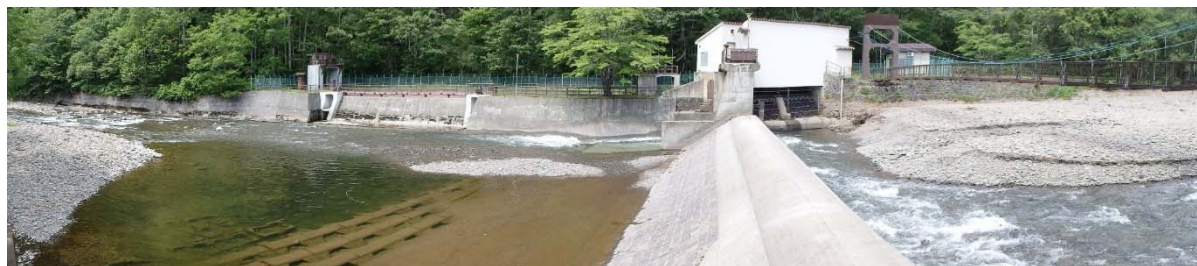
写真-1 取水堰ゲート解放時における流況

これによって、サクラマスの遡上が阻害されないかの問題が提起されたため、平成 27 年 7 月 6 日に試験的にゲート操作を行い、サクラマスの遡上性や河床低下による魚道出口の状況等を確認し支障がないことを判断した。

- ・ 魚道内への流入量に変化はなく河床低下もないと判断した。
- ・ ゲート開放による流況がサクラマス遡上に支障はないと判断した。
- ・ 堰堤上下流の流況もサクラマスの遡上に支障はなく、河床低下も数日で落ち着いた。

なお、ペンケニウプ川取水堰については補修工事のため平成 27 年 7 月 10 日から 9 月までの約 2 ヶ月間、取水ゲートの開放を行った。

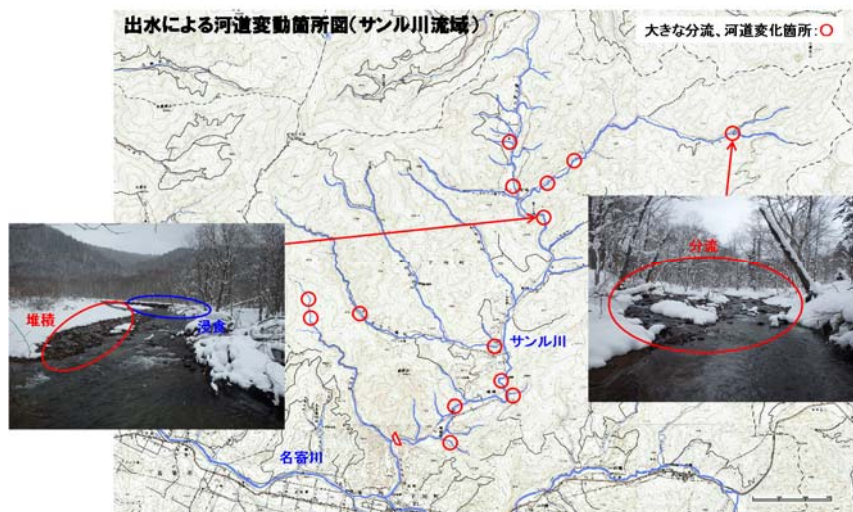
図- 17 サンル川流域の出水（平成 26 年 8 月）による河道変動箇所図

平成 26 年 8 月出水（サンル川のサンル観測所では昭和 55 年からの流量観測以降、最大となる流量を記録）により、サンル川の河川状況が変化し、サクラマス産卵環境等への影響が想定されたため、昨年度は平成 26 年度の産卵床確認数、産卵床分布状況、河川環境の変化等について過年度との比較検討を実施した。その結果としては、大きな変動は見られなかったものの、引き続き、平成 27 年度のサクラマス幼魚生息密度調査結果と合わせて比較検討することとした。（「平成 26 年度年次報告書 6. 今後の課題」P74）

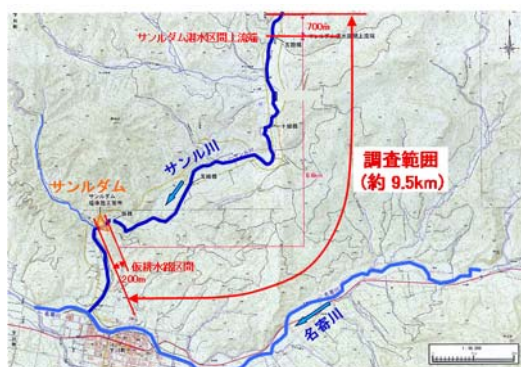
図- 24 カワシンジュガイ類調査範囲

サンル川のサンルダム湛水予定区域内と仮排水路区間 200m 及び上流 700m を含めた区間（延長：約 9.5km）

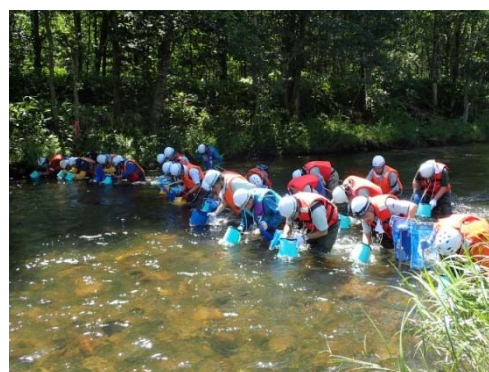
写真- 4 サンルダム湛水予定区域におけるカワシンジュガイ類の調査・採集状況

- ・平成 27 年についてはダム湛水区域内とその上流における生息分布状況を把握する目的から、全域を 1 回調査した。
- ・熟練者を含むカワシンジュガイ類調査の経験者で班を構成し、左岸・右岸 2 班体制で調査した。
- ・箱メガネを用いて、カワシンジュガイ類の生息状況を目視確認した。
- ・カワシンジュガイ類を確認した場合は、徒手またはカワシンジュガイ類採集用のタモ網等を用いて採集した。
- ・濁りによる視界不良を防止するため、調査は下流から上流に向かって行った。

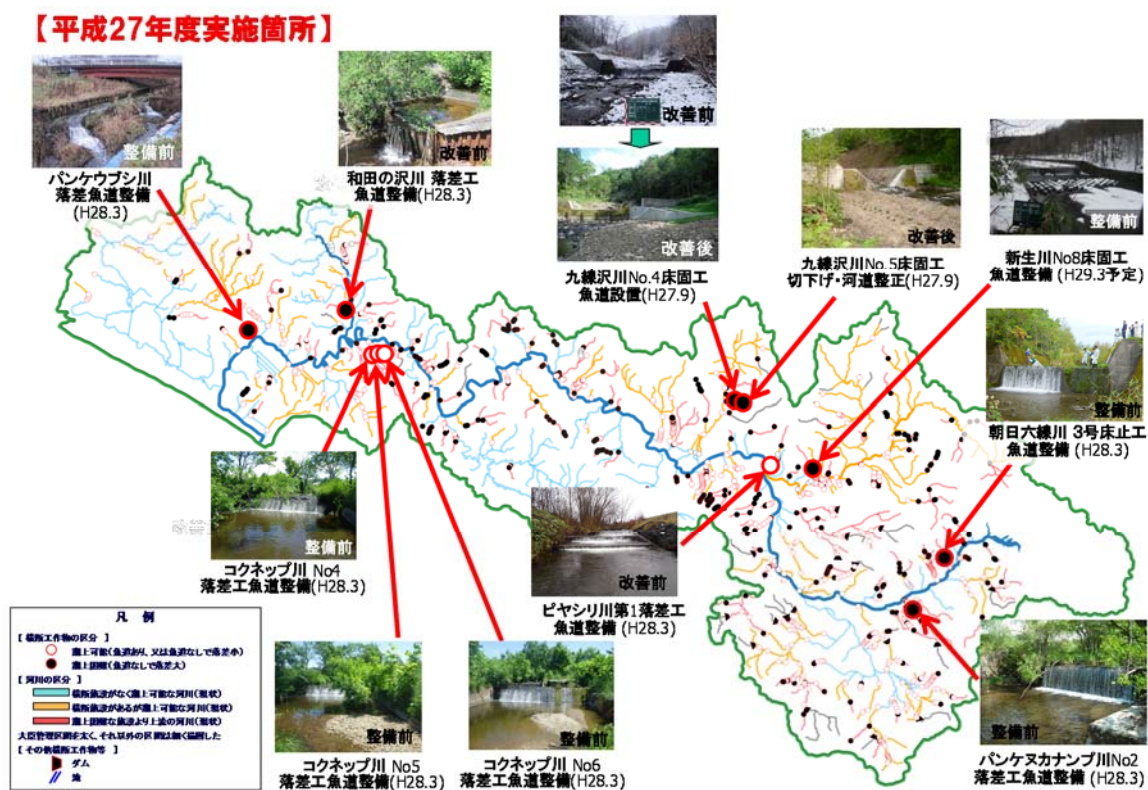
図- 27 魚道新設・改善箇所位置図（平成 27 年度実施）

図-26に流域全体での平成20年度以降の取り組み状況と施設整備（案）として将来の状況を示すとともに、図-27に平成27年度に魚道設置や改善等を実施した施設を示す。平成20～27年度に遡上困難施設の整備・改善により167kmが遡上可能となったほか、施設整備・改善により56kmがより遡上しやすい状況となった。

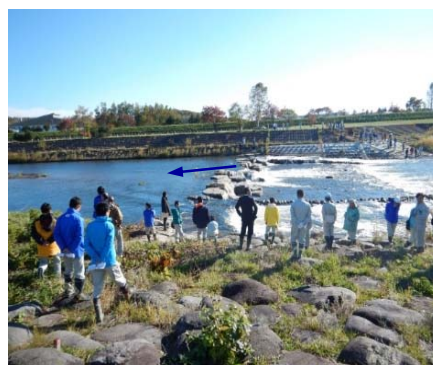
写真- 7 川づくりワークショップ（現地）開催状況（平成 27 年 10 月 7 日）

魚道現地確認状況

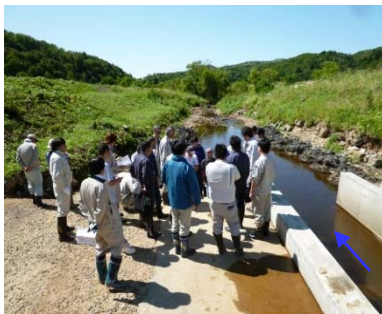
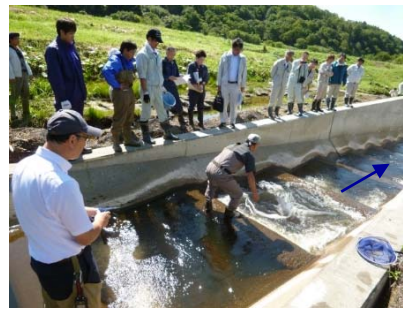
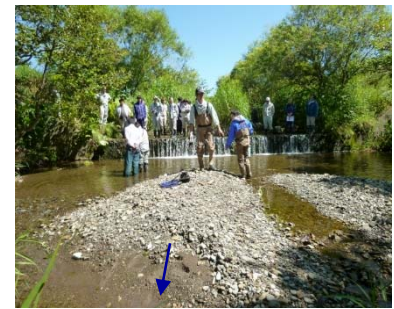
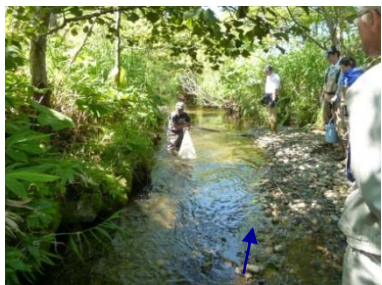
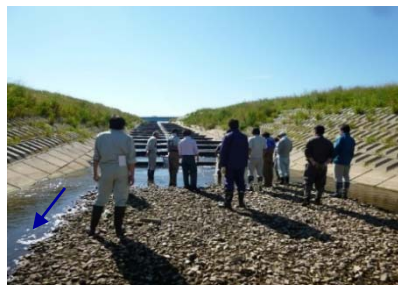
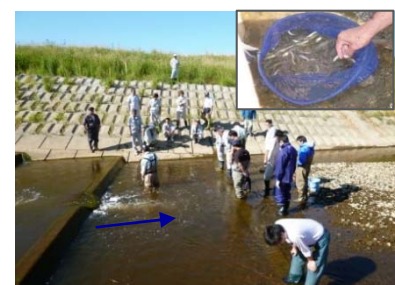
写真- 8 天塩川下流域での取り組み (平成 27 年 8 月 25 日)

天塩川下流域では、平成 25, 26 年度に魚道整備を実施した円山ウブシ川及びペンケオポッペ川落差工において、魚道整備箇所の流れ・生息魚類の確認を行ったほか、ヌプカナイ川の魚道設置予定箇所の現地調査等を行った。(写真-8)

ペンケオポッペ川の現地確認状況

ペンケオポッペ川魚道内における生息状況確認

ヌプカナイ川護床工の魚道設計協議

ヌプカナイ川落差工下流の良好な産卵・生息環境の確認

円山ウブシ川魚道の現地確認

円山ウブシ川魚道下流端における生息魚類確認  
(ヤマメ、ワカサギ、カワヤツメ等)

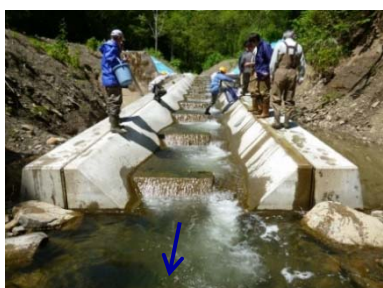
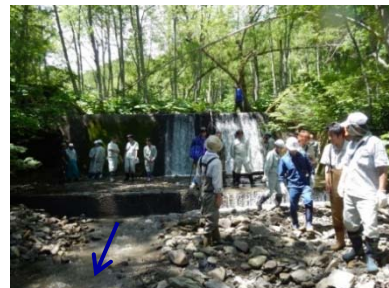
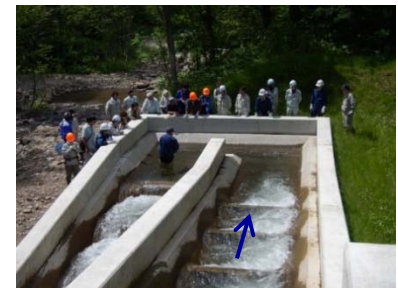
写真- 9 天塩川中流域での取り組み(1) (平成 27 年 7 月 10 日)

天塩川中流域では、アラキの川や九線沢川、ピヤシリ川で過年度整備した落差部の魚道等の流れ・生息魚類の確認を行ったほか、アラキの川及びピヤシリ川の魚道設置予定箇所の現地調査等を行った。(写真-9～10)

アラキの川 No1 床固工魚道の流況確認

アラキの川 No3 床固工の現地確認

九線沢川 No3 床固工魚道の流況確認

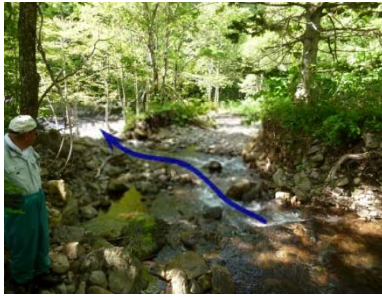
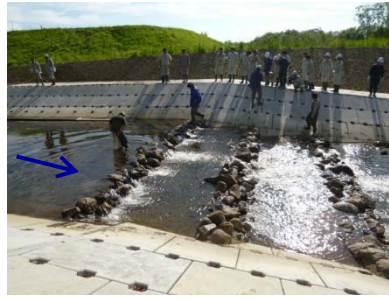
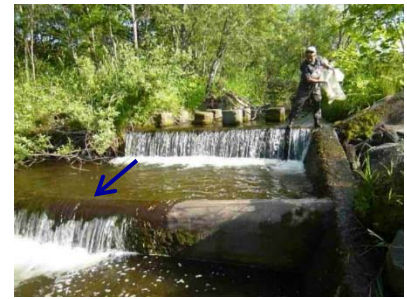
写真- 10 天塩川中流域での取り組み(2) (平成 27 年 7 月 10 日)

十一線沢川の本川合流部の  
河道状況確認

ピヤシリ川護岸落差部の  
魚道の流況等確認

ピヤシリ川第1 落差工の  
生息魚類確認

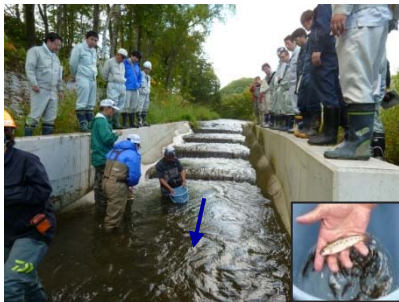
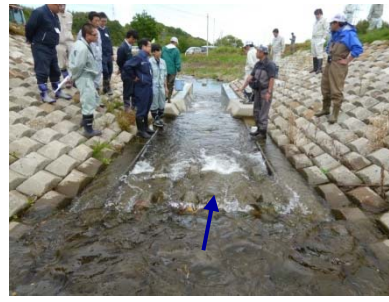
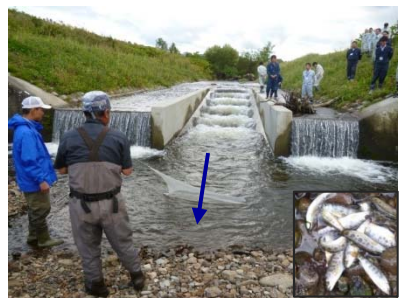
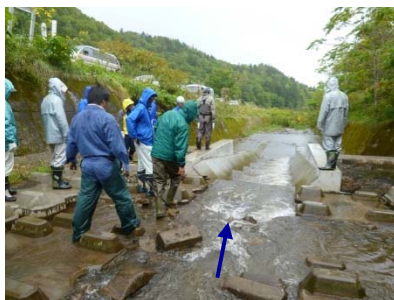
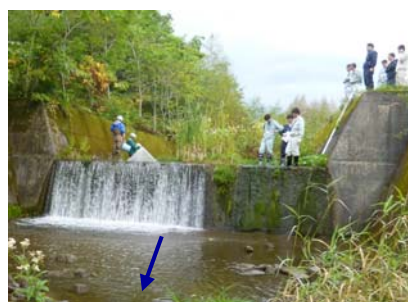
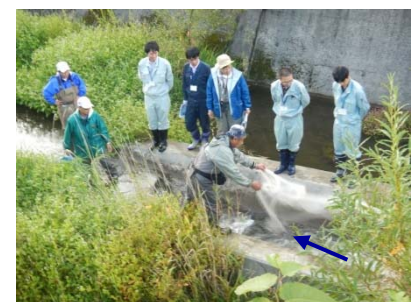
写真- 11 天塩川上流域での取り組み (平成 27 年 9 月 14 日)

天塩川上流域では、ポントーフトナイ川、パンケヌカナンブ川、朝日六線川及び九線川で過年度施工した落差工や床止工・床固工の魚道等の流況・生息魚類等の確認を行ったほか、朝日六線川の魚道設置予定箇所の現地調査を行った。(写真-11)

ポントーフトナイ川(落差工①)  
魚道の流況・生息魚類確認

ポントーフトナイ川(落差工⑧)  
魚道構造についての指導状況

パンケヌカナンブ川(1号落差工)  
魚道の流況・生息魚類確認

朝日六線川(No4 落差工)  
魚道の流況等確認

朝日六線川(No3 落差工)  
魚類生息状況等の確認

九線川(9号落差工)  
魚道の生息魚類の確認

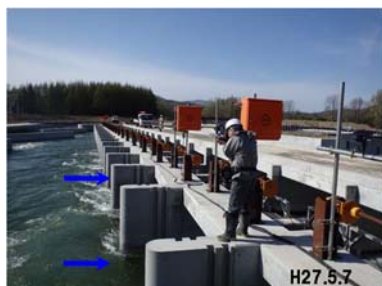
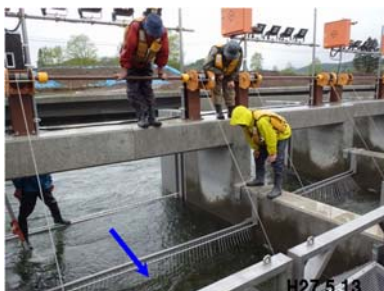
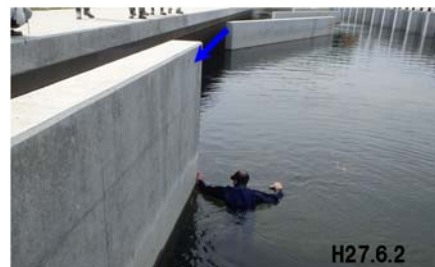
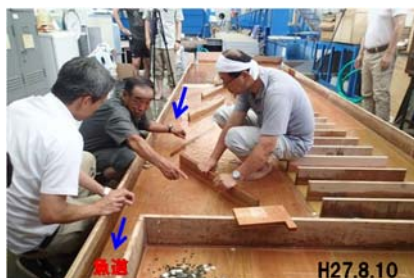
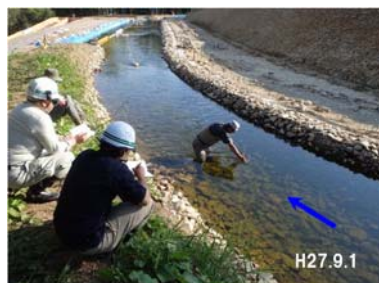
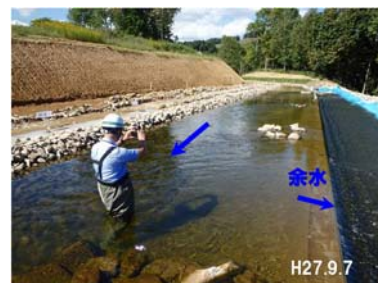
写真- 12 サンプルダムにおける取り組み（平成 27 年 4 月～9 月）

本川との接続箇所における現地確認及び機能向上に向けた協議・模型実験を実施したほか、バイパス水路や試験階段式魚道の流況やサクラマス遡上状況、仮排水路のスモルト降下状況、工事濁水処理対策の実施状況等について確認した。(写真-12)

[本川との接続箇所]  
施設内の流況確認

[本川との接続箇所]  
スクリーン部スモルト行動の確認

[本川との接続箇所]  
施設改良に向けた模型実験

[バイパス水路]  
バイパス水路内流況の確認

[バイパス水路]  
試験余水吐施設分水状況の確認

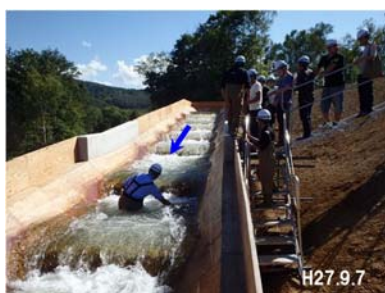
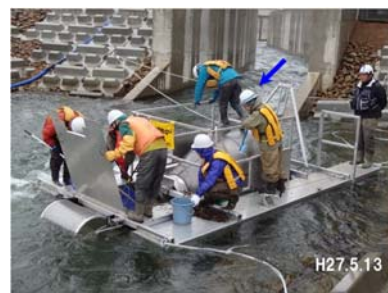
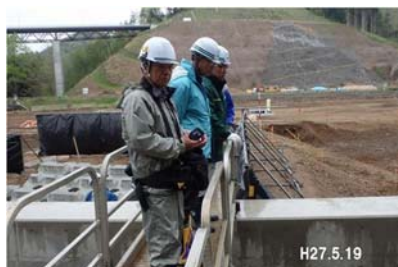
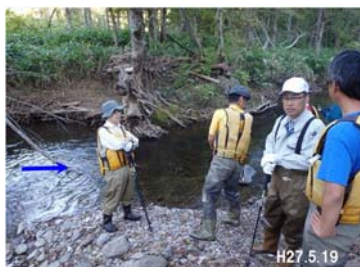
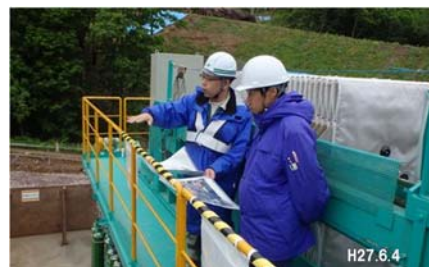
[試験階段式魚道]  
魚道部の流況確認

[仮排水路]  
スモルトの降下状況確認

[仮排水路]  
下流部の流況確認

[一の沢川]  
下流の産卵状況確認

[ダムサイト濁水処理施設]  
機械処理状況の確認

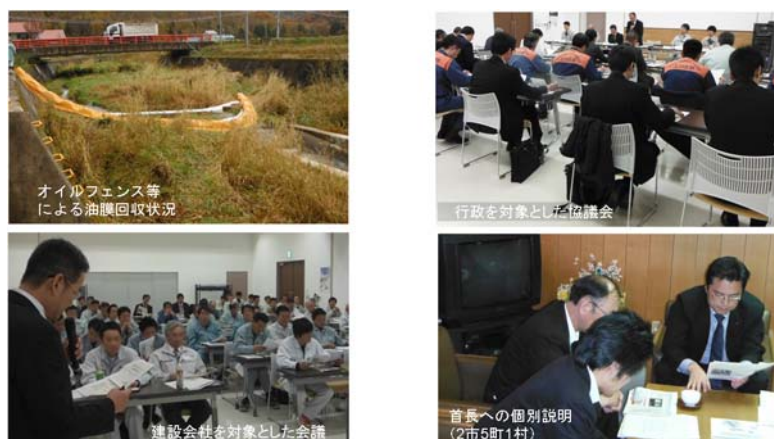
写真- 16 油事故防止活動と啓発活動(天塩川)

北海道では 3 月、4 月の融雪期に水質事故が突出しており、この時期はサケマス稚魚の降海時期でもあり影響も多大となることから、平成 27 年度は、河川管理者が油漏れ事故防止と油膜回収技術等について建設会社や行政機関を対象として 3~4 月の融雪期に啓発活動を実施した。また、行政機関へは職員のみではなく、首長に対しても油漏れ事故への注意喚起が行われた。その結果、名寄市・美深町の広報誌には注意喚起に関する記事が掲載された。

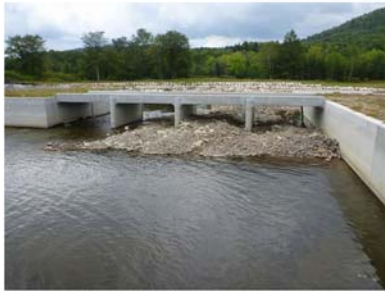
【土砂溜入口部】

- ・ 平成 27 年の出水（融雪、夏期等）において、若干の土砂堆積が発生しているが、流況に影響を及ぼすほどではなく、早急な土砂撤去は必要ない状況であった。
- ・ いずれの出水においても土砂堆積部下流（導流部等）で大きな堆積は見受けられなかった。
- ・ 冬期の適切な維持管理により十分対応可能であると考えられる

H26.8出水による土砂堆積状況

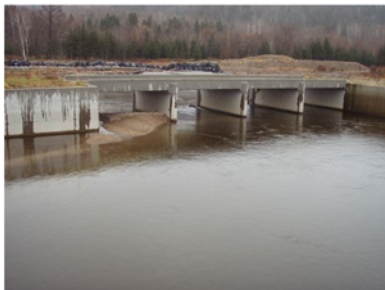
H27夏期出水による土砂堆積状況

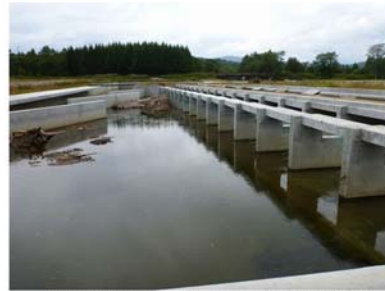
【土砂溜下流部(導流部)】

H26.8出水による土砂堆積状況

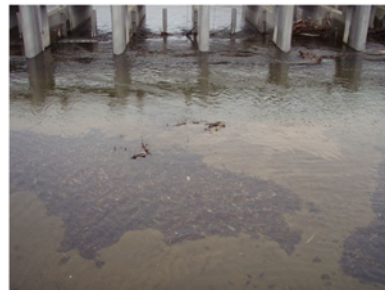
H27夏期出水による土砂堆積状況
