天塩川における魚類等の生息環境保全に関する
令和2年度年次報告書

令和3年3月30日

天塩川魚類生息環境保全に関する専門家会議

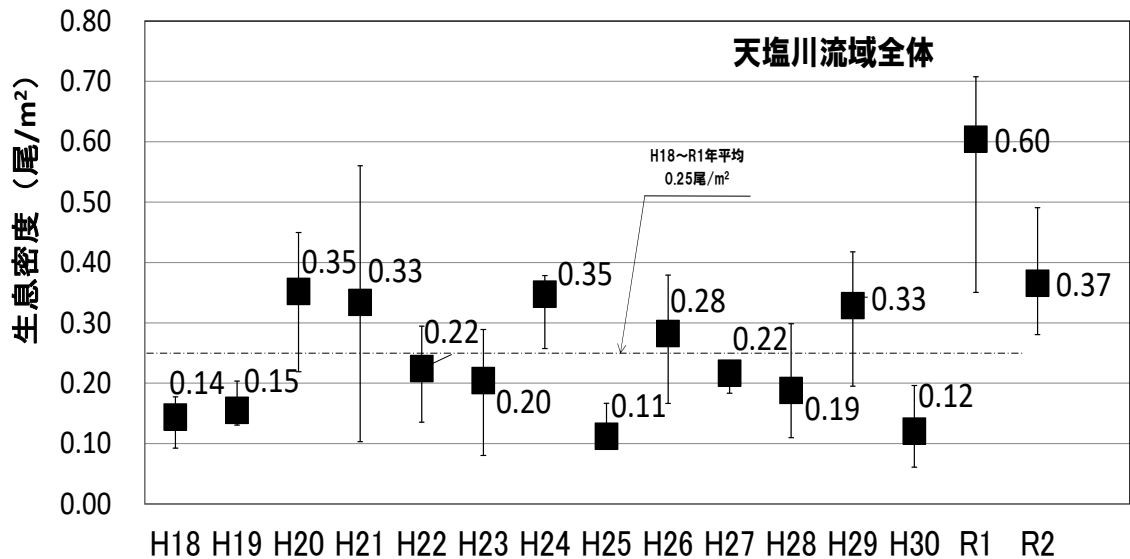
図-4 流域全体のサクラマス幼魚の平均生息密度

流域全体の平均生息密度は、図-4に示すように年度による変動があるが、令和2年度は0.37尾/m²であり、流域の平均的な値(平成18~令和元年:0.25尾/m²)を上回り、平成18年以降で2番目に高い値であった。

※■は、全調査地点から算出した生息密度の平均値
 ※各年度の最大値と最小値は、図-4の4つに分割した流域の最大値と最小値を示す

※経年変化をみるため、全地点の生息密度 (= 全採捕尾数 ÷ 全採捕水面積) を算出

※H26年度以降の生息密度は、H25年迄の流域平均算出値との整合性を確保するため、観測を休止した地点 (遡上困難施設上流でH25年迄に複数年採捕数が無かった地点) の採捕数を0尾 (採捕水面積はH18~H25の平均採捕水面積) と仮定して算出している

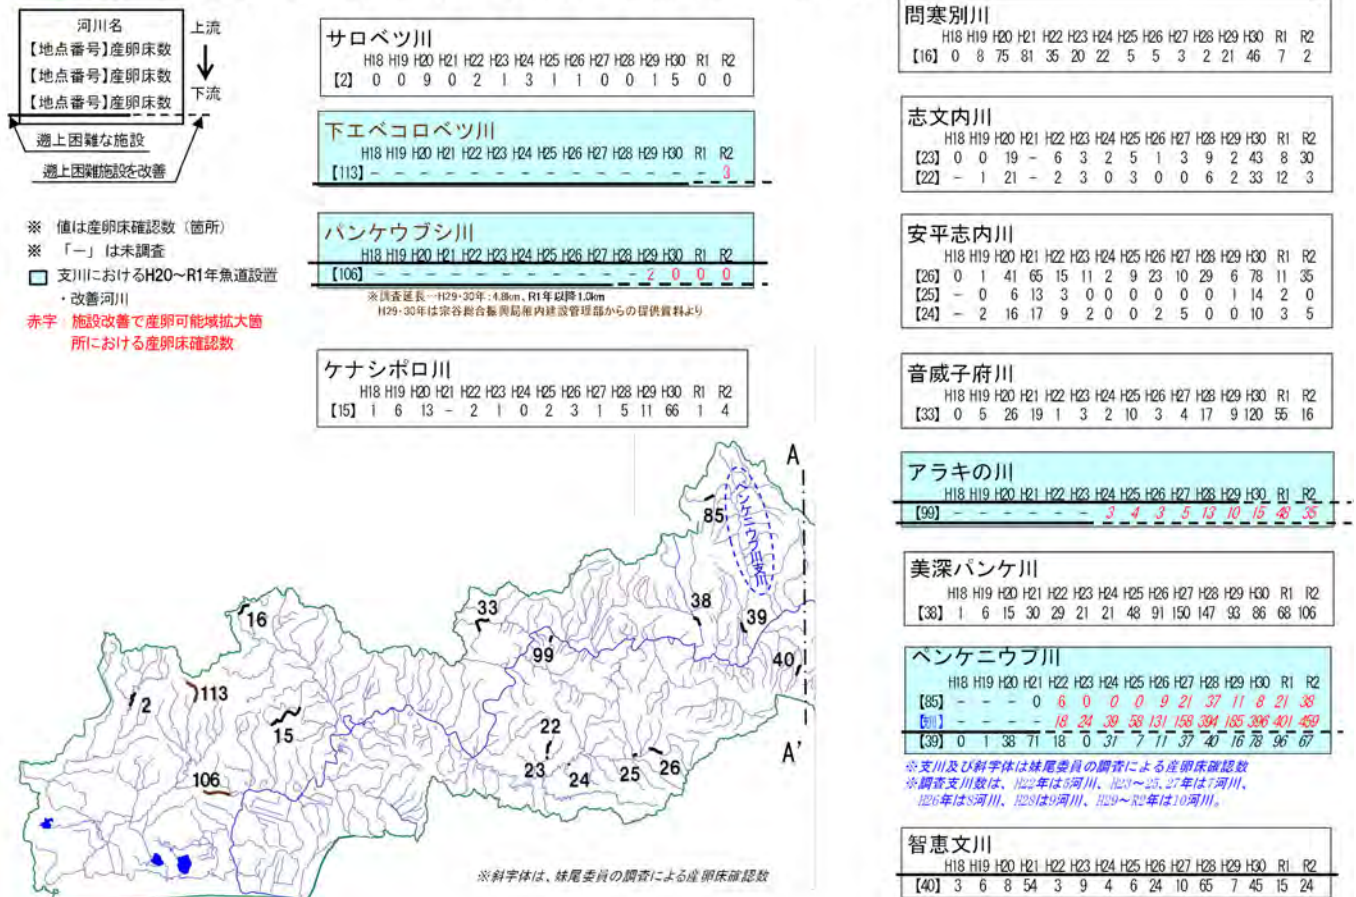
図-6 天塩川流域におけるサクラマス産卵床調査結果（下流域・中流域）

天塩川流域におけるサクラマスの産卵床調査については、平成18年度から毎年9月～10月に実施しており、平成21年度からは代表河川及び魚道新設河川に絞り込んで調査を行っている。図-6～図-9に調査結果を示す。

令和2年度は、経年的に産卵床調査を行っている河川のほとんどの調査地点で産卵床を確認しており、サクラマス産卵床確認数はこれまでの流域平均値（平成18～令和元年：372箇所）の約1.8倍の666箇所が確認された。

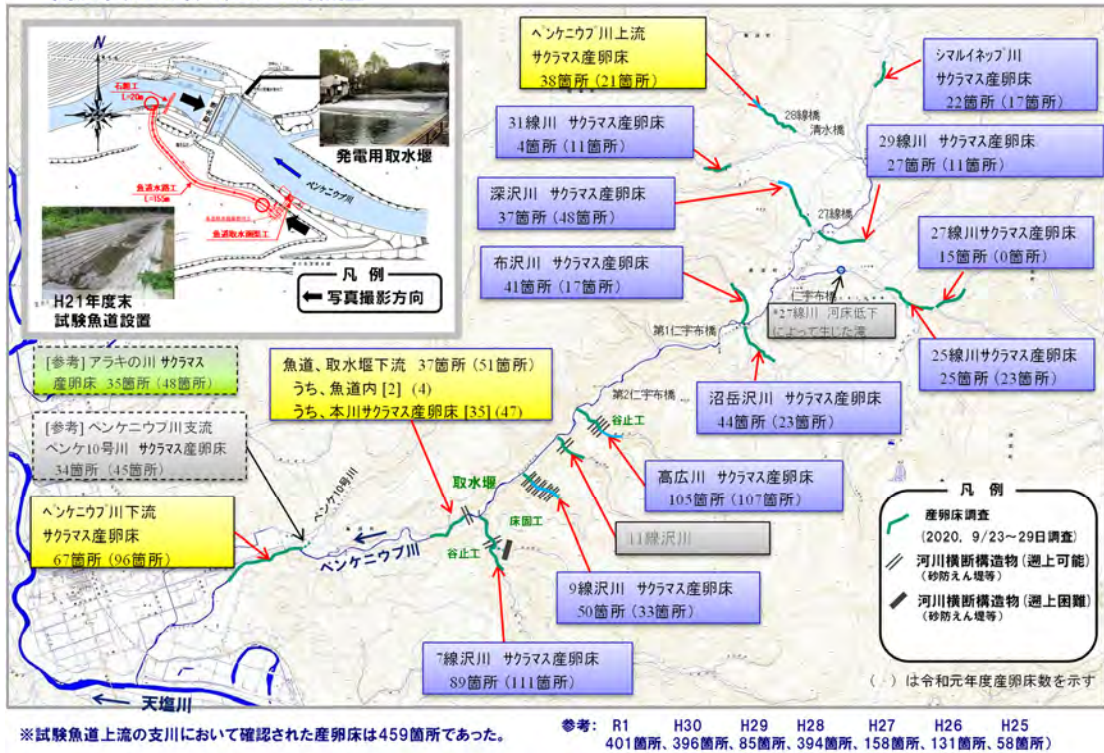
図-12 ペンケニウプ川のサクラマス産卵床調査結果 (令和2年9月)

ペンケニウプ川産卵床数は次図に示すように年々増加傾向を示している。平成29年度は、産卵直後に降雨洪水によって相当数の産卵床が流失し減少したが、令和2年度はこれまでで最も多い601箇所の産卵床確認数となった。

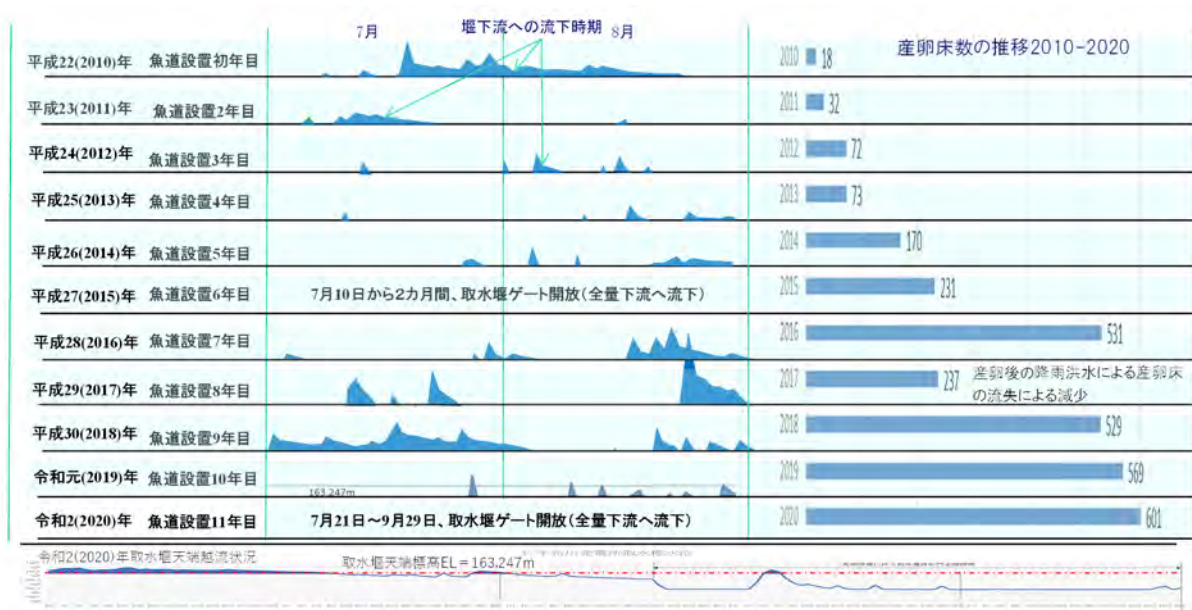
図- 15 ペンケニウプ川取水施設天端高以上の河川水位状況と産卵床確認数

令和2年は7月中旬より取水ゲートが解放され、サクラマスはこのゲートより遡上したものと考えられるが、平成21年度の魚道設置以降サクラマス産卵床は増加傾向を示し、河川流量の増減に左右されながら遡上意欲を促進された個体が魚道を利用して堰上流域へ遡上しているものと判断される。

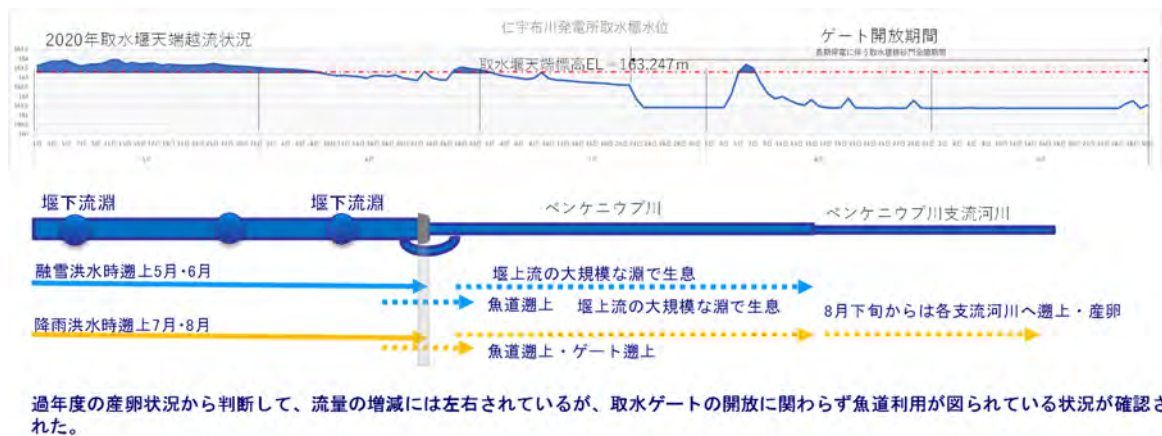
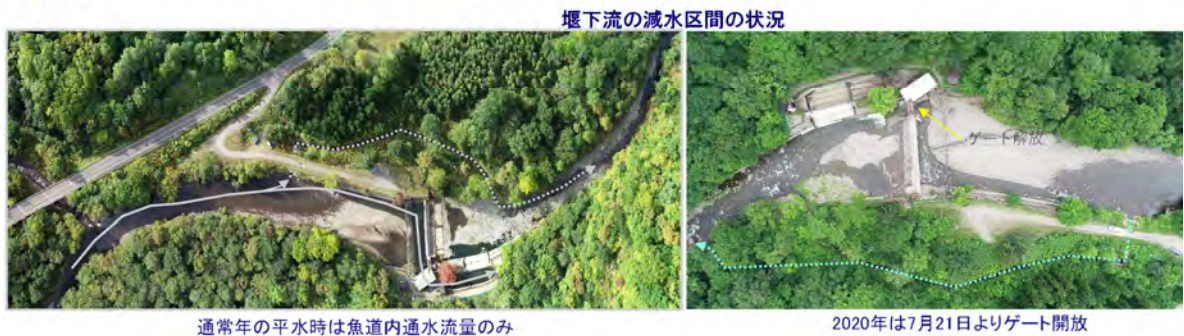
図- 16 ペンケニウプ川の河川流量とサクラマス遡上

一般にサクラマスの遡上は、春先の融雪洪水時に遡上するものと、8月頃の産卵期に遡上する個体がいるが、ペンケニウプ川では5月、6月の融雪洪水時や産卵時期に遡上する8月の流量増が重要と考えられた。堰からの越流量は下図に示すとおりである。

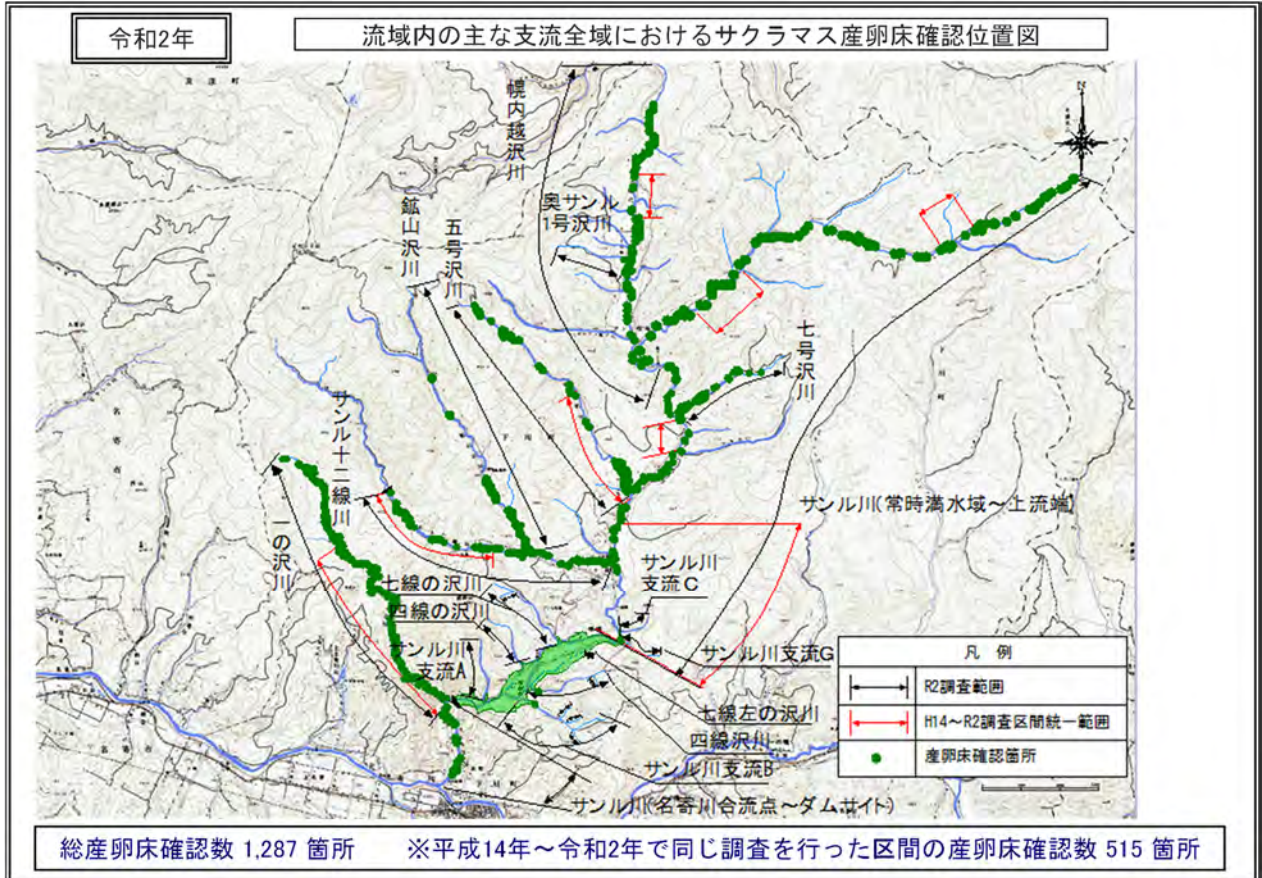
図- 17 サンプル川流域のサクラマス産卵床確認位置図（令和2年度）

サンプル川流域におけるサクラマス産卵床調査は、年度により調査範囲が異なっており、平成22年度以降は、平成19～21年度に比べて代表支川に絞り込んだ範囲で調査を行っている。令和2年度のサクラマス産卵床総確認数は1,287箇所であり、そのうち平成14～令和2年の調査区間統一範囲では515箇所となった。この統一範囲の産卵床確認数は、平成14年以降のデータの中では、平成28年に次いで7番目に多い値であった。

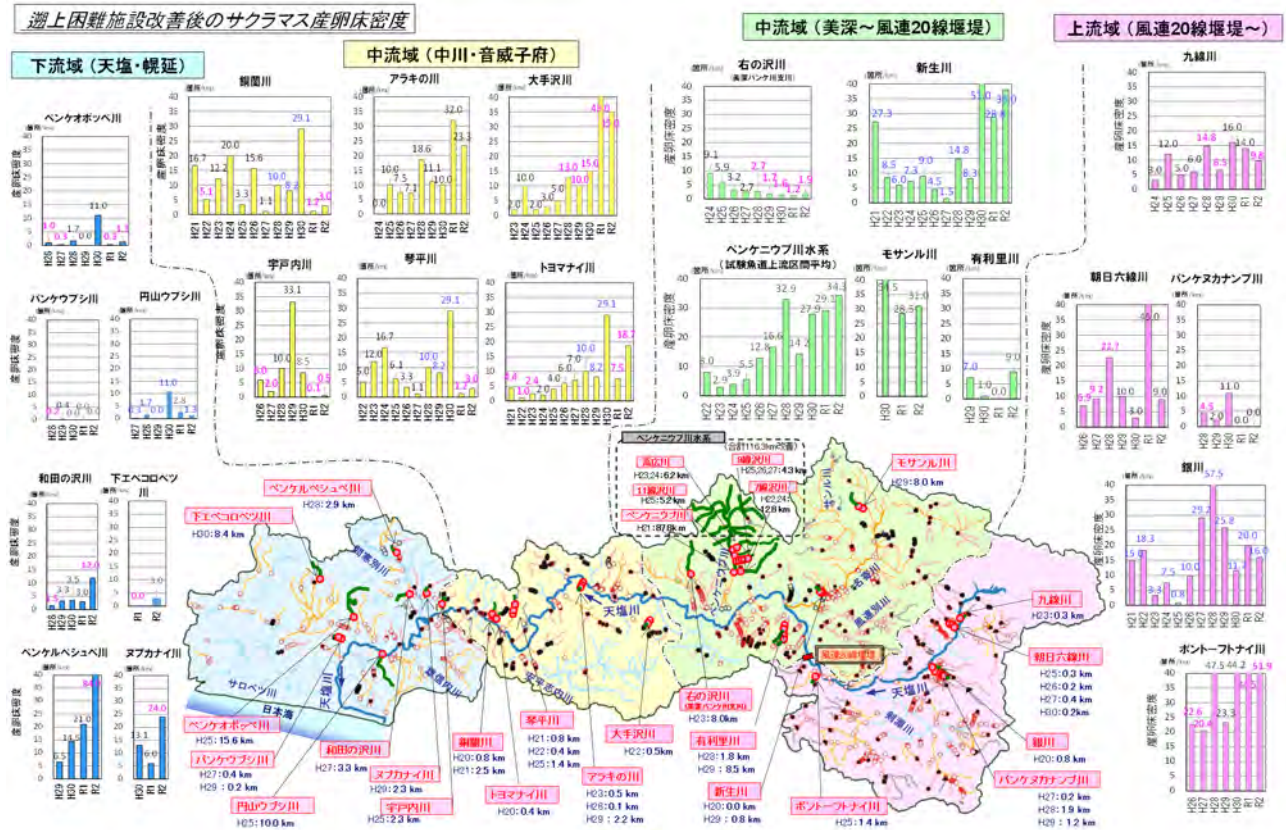
図-26 「遡上困難施設」改善後におけるサクラマス産卵床密度

注) 施設改善した当該支川におけるサクラマス産卵床調査結果を基本とし、当該支川で欠測した年度がある場合には近傍支川からの推定値(同一の調査年度のときの産卵床数の比から欠測年の産卵床数を推定)によるほか、当該支川でこれまで調査がされていない場合は近傍支川における調査結果を代用する。

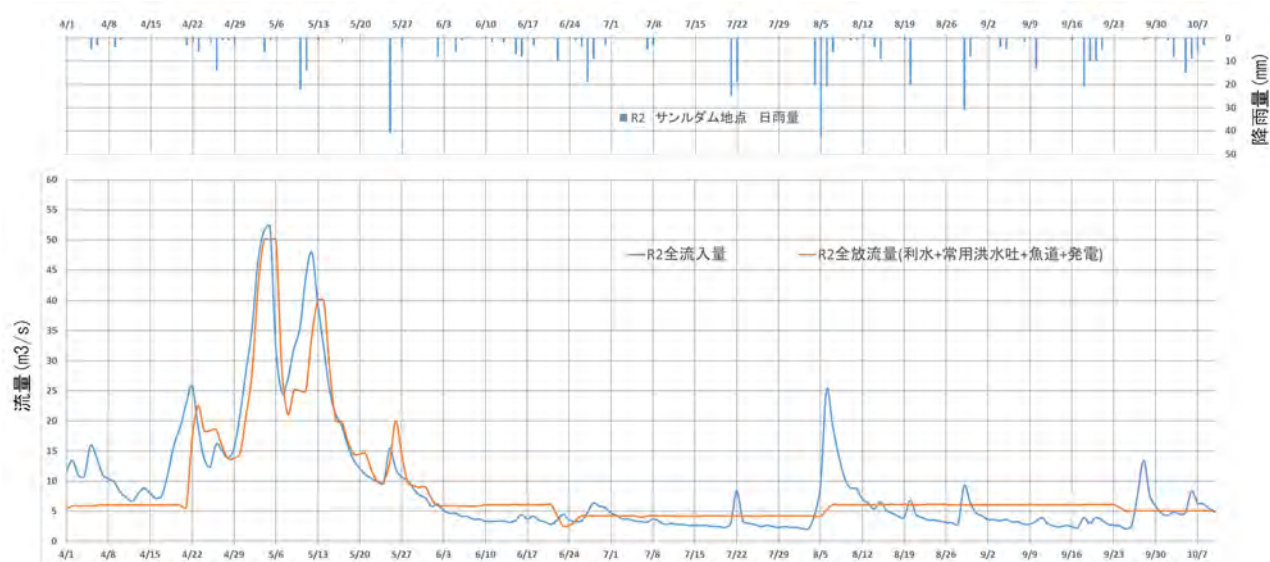
図- 28 サンルダム流入・放流量及び降水量（令和2年度）

- ・流入量についても融雪期以降、過年度に比べ少なかったが、6月上旬～9月下旬の降雨が少なかった時期においても流入量より多く放流することで、サンルダムの下流河川への補給に努めていた。

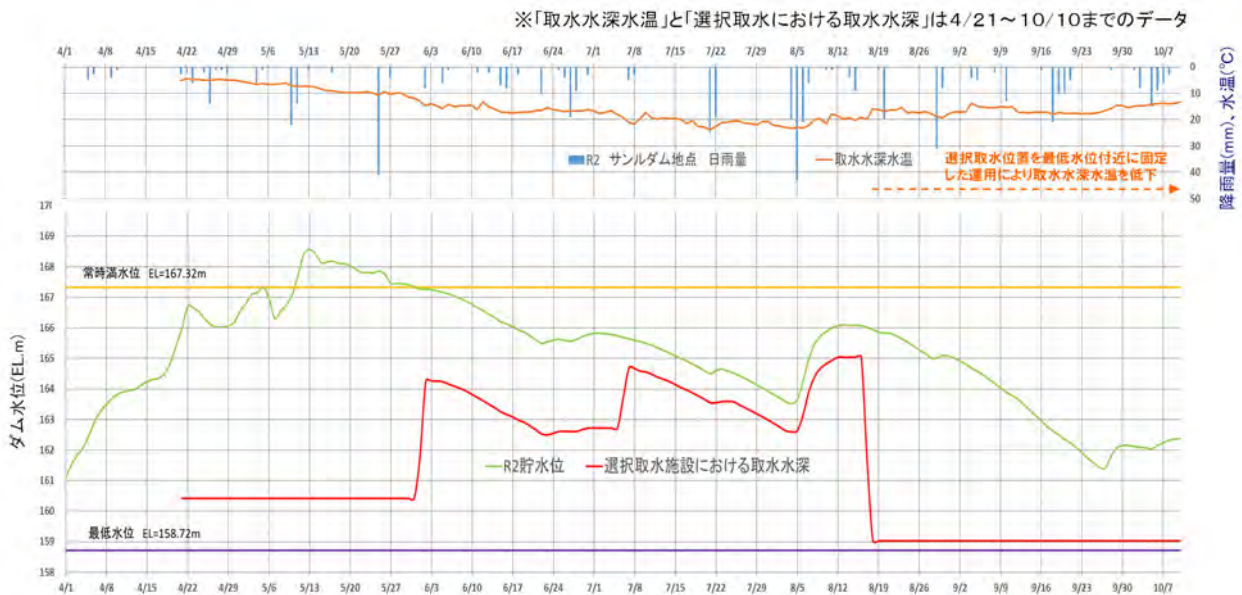
図- 29 サンルダム貯水位（令和 2 年度）

また、6月上旬よりサンルダムの貯水位が低下し続けたことから、選択取水施設における取水水深地点の水温が20℃に近づき、越える日も記録した。サクラマス親魚の本格的な遡上・産卵期となる8月中旬からは、選択取水施設の取水位置を最低水位付近に固定することで取水水深の水温は20℃以下となった。

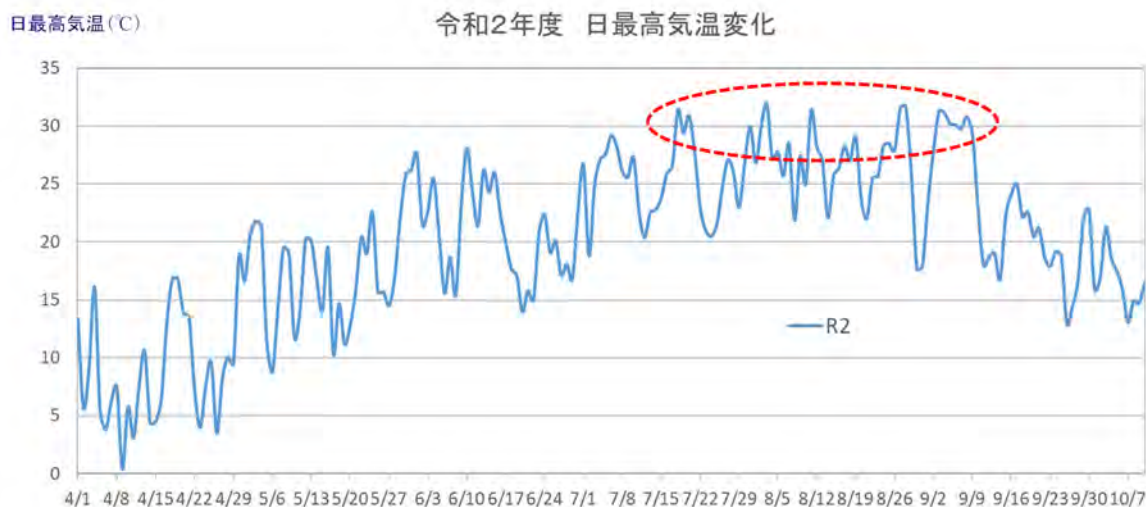
図- 33 下川雨量観測所地点(气象台)の気温変化 (日最高気温)

令和2年度は5月上旬頃から20℃を超える日が観測され、7月中旬から9月上旬の間では30℃を超える日が多く観測された。

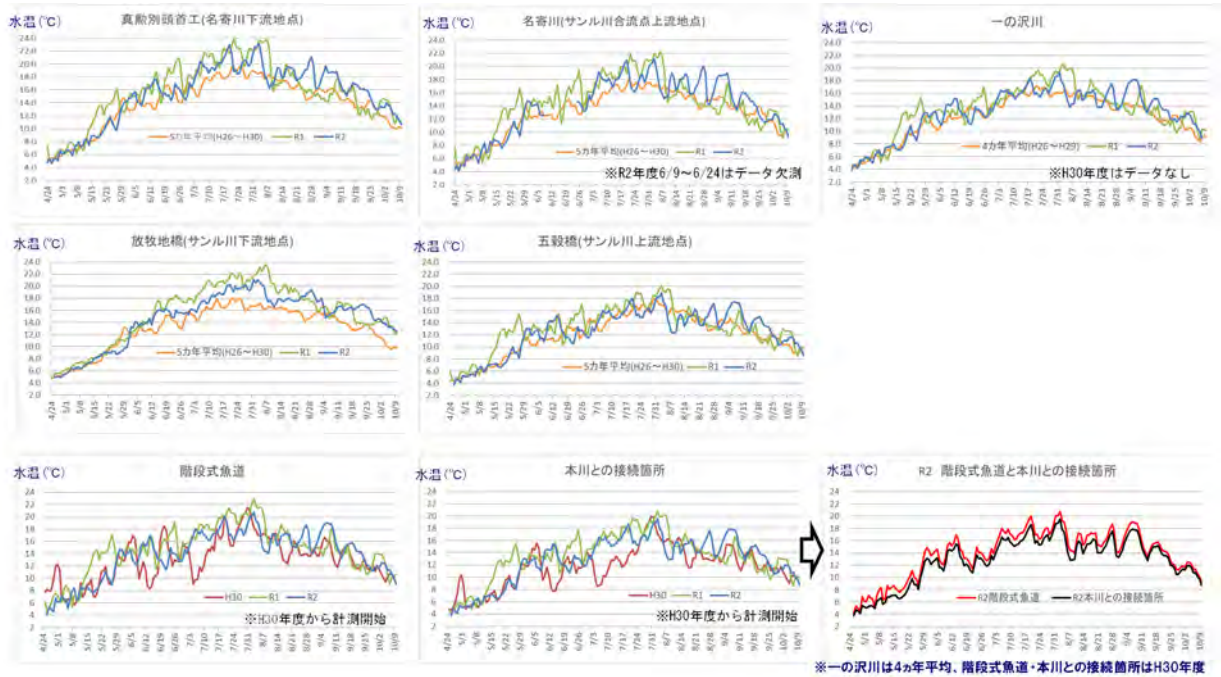
図-35 名寄川およびサンル川本支流の水温観測結果

各地点ともに令和2年度は令和元年度と同様に過去5年平均に比べ9月上旬頃までは水温が高い状態が続いていた。特に、放牧地橋地点(サンル川下流地点)では、8月中旬からの選択取水施設の取水位置を最低水位付近まで下げるにより水温が低くなった期間があるが、6/1～10/10の期間において水温が高い状態であった。

また、令和2年度の階段式魚道(バイパス水路下流地点)と本川との接続箇所(バイパス水路入口地点)の水温を比較したところ、令和元年度、平成30年度と同様に階段式魚道(バイパス水路下流地点)の水温が期間を通して若干高い傾向であった。

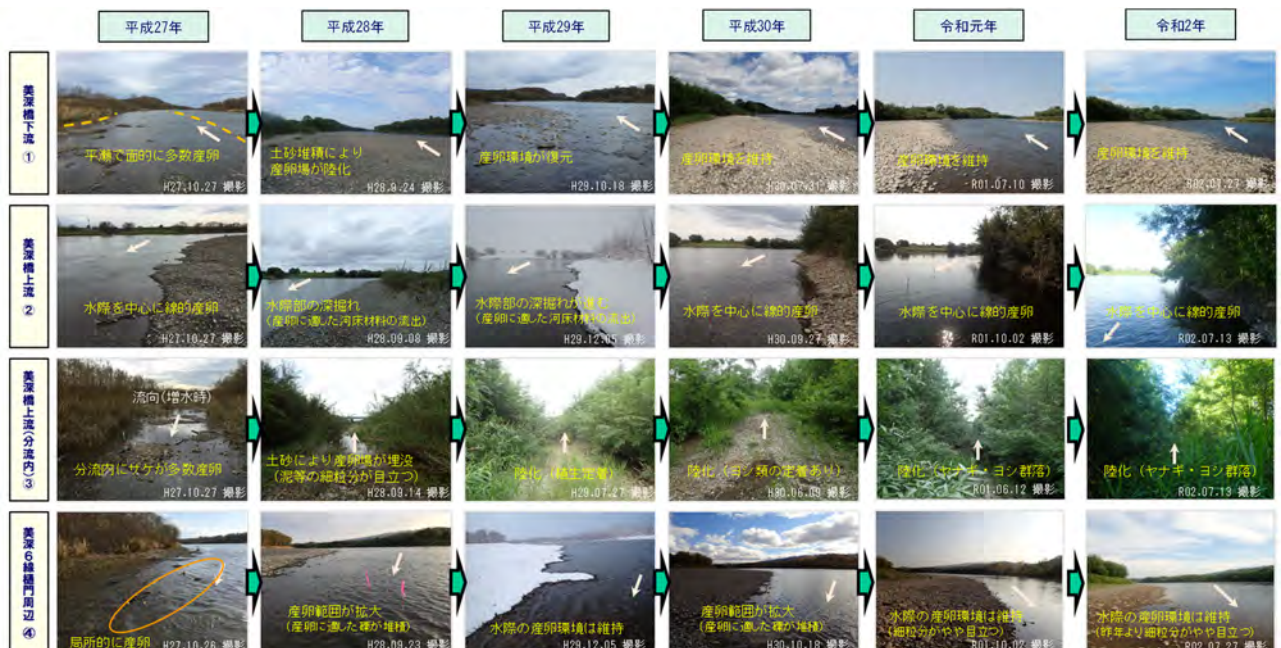
写真-17 美深橋周辺におけるサケ産卵環境の経年変化(平成27～令和2年)

平成28年8月台風による出水等で埋没・陸化した平瀬は、平成29年の融雪出水で堆積土砂がフラッシングされて以降、大きな堆積は生じていない状況である。

なお、蛇行部内岸側に位置する美深橋上流の分流内では、細粒分の土砂堆積が進行し陸化・植生の定着が著しいため、平成29年以降はサケの産卵場としては利用されていない。

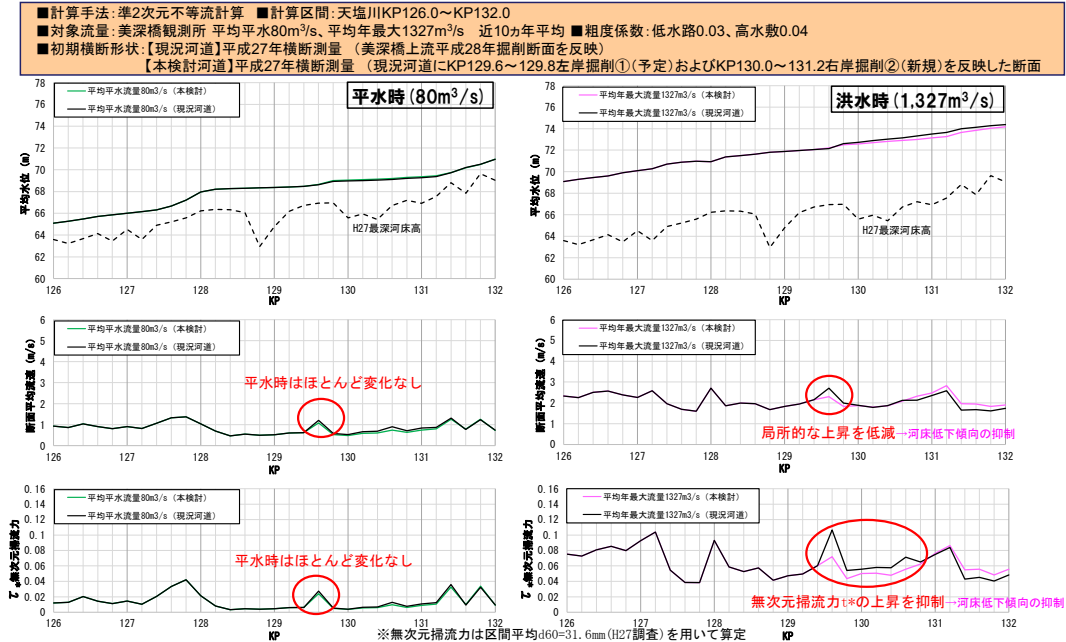
図-72 河道掘削の有無による水理諸量の比較

準2次元不等流計算により、河道掘削(①+②)の有無による平水時、洪水時における水理量を比較した結果、洪水時(平均年最大流量時)は、河道掘削によりKP129.6付近における τ^* や流速の局所上昇が低減され、KP130.0~131.2における τ^* の上昇についても低減され、上下流の水理諸量のバランスを確認した。

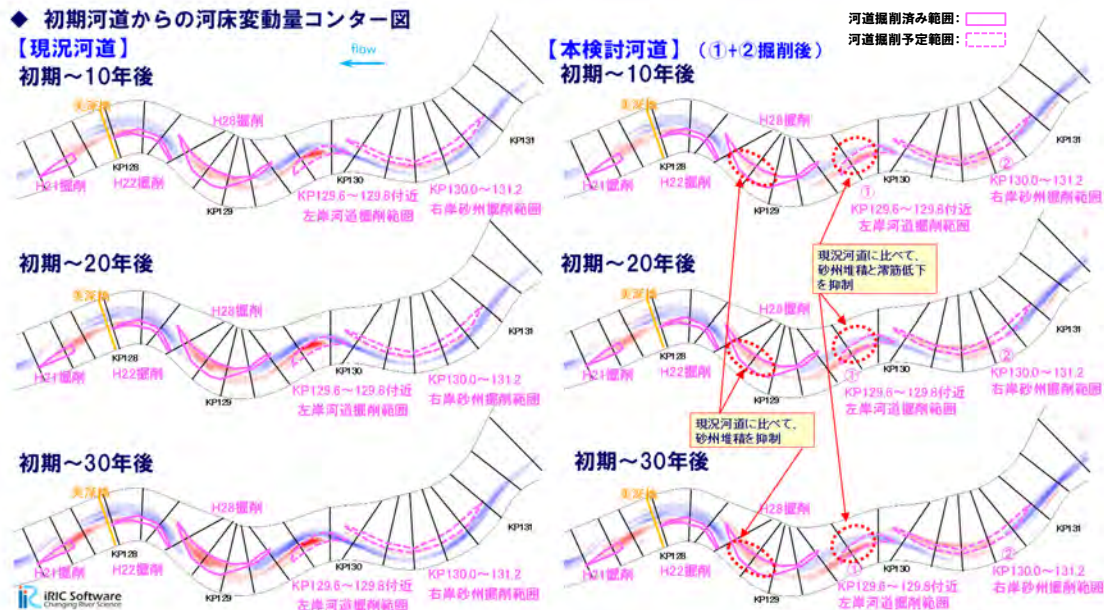
図-73 河道掘削(①+②)の有無による将来河道予測結果(現況河道からの河床変動量カウンター図)

■ 計算手法: 平面2次元河床変動計算(iRIC-Nays2DH) ■ 計算区間: 天塩川KP126.0~KP132.0 ■ 平面形状: 流下方向: 255側線(約25m間隔) 横断方向: 41側線(約5~10m間隔)
 ■ 対象流量: 美深橋観測所 近10ヵ年時刻流量(しきい値: 近10ヵ年平均年最大流量1300m³/s) ■ 粗度係数: 低水路0.03、高水敷0.04 ■ 河床材料: 平成27年度河床材料調査
 ■ 樹木: H28空撮写真より ■ 初期横断形状: 【現況河道】平成27年横断測量(美深橋上流平成28年掘削断面を反映)【本検討河道】平成27年横断測量(現況河道にKP129.6~129.8左岸掘削①(予定)およびKP130.0~131.2右岸掘削②(新規)を反映した断面) ■ 起算水位: 下流端等流起算水位 ■ 流入土砂量: 動的平衡

現況河道と本検討掘削後河道を比較したところ、H21掘削箇所(A: KP127.6付近左岸)・H22掘削箇所(B: KP128.1付近左岸)の将来的な河床変動量は概ね同程度であった。
