天塩川における魚類等の生息環境保全に関する
令和7年度年次報告書

令和8年3月27日

天塩川魚類生息環境保全に関する専門家会議

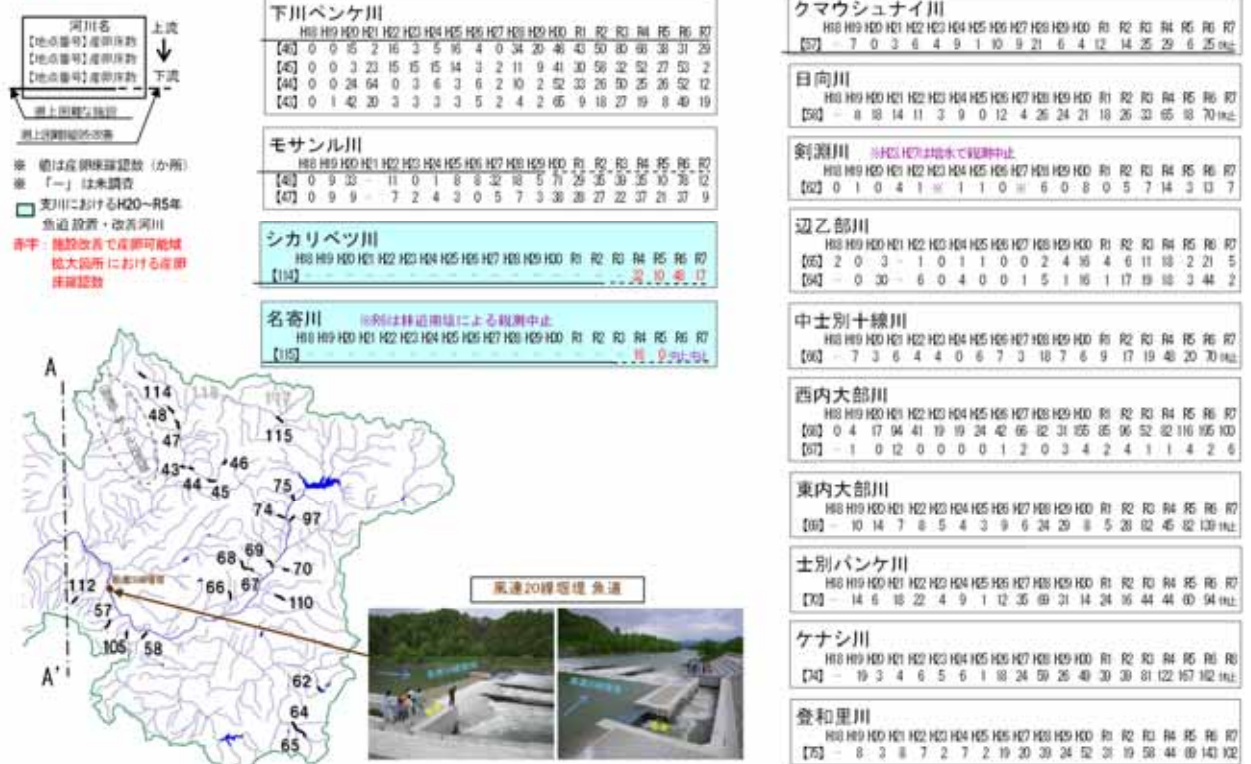
図-9 天塩川流域におけるサクラマス産卵床調査結果（中流域[2/2]・上流域）

●調査年：平成18年～令和7年（9～10月） [中流域(2/2)・上流域]

天塩川流域におけるサクラマスの産卵床調査については、平成18年度から毎年9月～10月に実施しており、平成21年度からは代表河川及び魚道新設河川に絞り込んで調査を行っている。図-7～図-11に調査結果を示す。

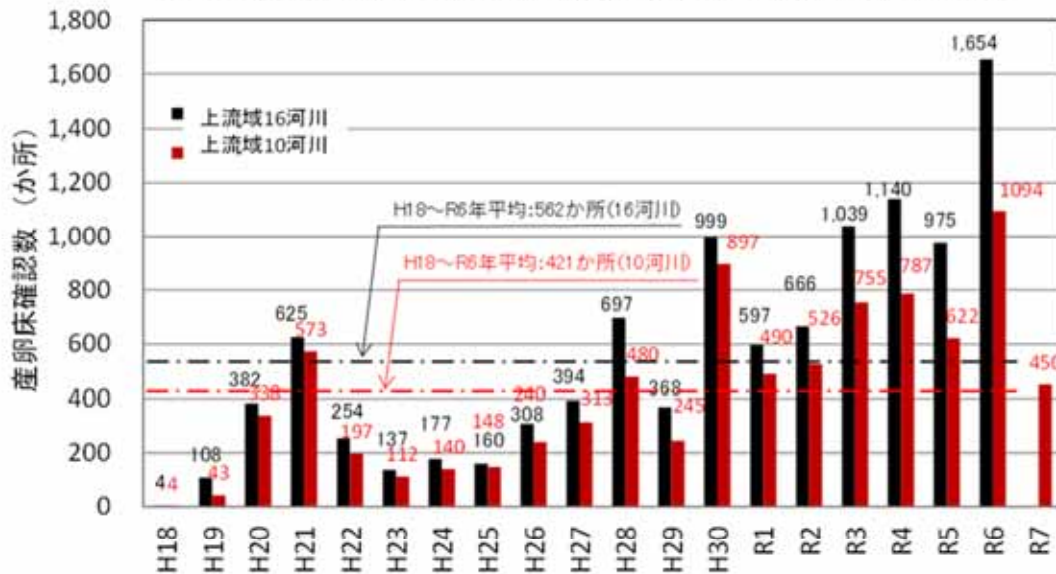
図-10 サンル川流域を除く天塩川流域全調査定点におけるサクラマス産卵床確認数（平成18～令和7年継続調査区間の集計）

※1：H19年以降継続的に調査した16河川（22地点）の確認数を集計。R7以降は10河川（16地点）の確認数を集計。
（サロベツ川[No2]、間寒別川[No16]、安平志内川[No24、No25、No26]、音威子府川[No33]、美深バンケ川[No38]、ペンケニウブ川[No39]、智恵文川[No40]、下川ペンケ川[No43～No48]、西内大部川[No67、No68]、登和里川[No75]）

※2：R7年から風連20線堰堤より天塩川本川上流に設置した魚道の効果確認調査はクマウシュナイ川[No57]、日向川[No58]、中士別十線川[No66]、東内大部川[No69]、士別バンケ川[No70]、ケナシ川[No74]、の6河川6地点は当面休止。登和里川[No75]は代表地点として継続。

※3：H18年（4か所）は、上記※1の河川のうち、調査を実施したアンダーラインのある9河川（12地点）の確認数を集計。

※4：サンル川流域は調査密度が異なるため除外

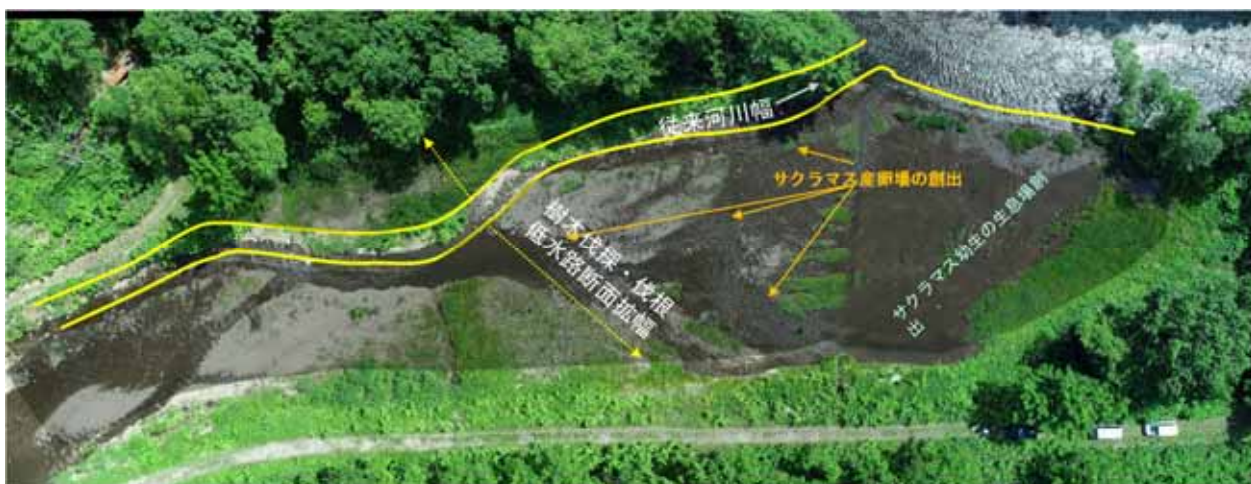
図-14 ペンケ10号川 河畔林伐採と低水路拡幅箇所

ペンケニウプ川の下流域で合流するペンケ10号川では、令和3年度及び令和4年度にペンケニウプ川との合流地点から道道の橋梁地点までの区間において、河道周辺の河畔林の伐採と低水路部の河道整正が行われた。

河川周辺の樹木伐採及び伐根に合わせ河道整正を行った範囲内は、河川流量の変化に対応しながら多様な環境を形成し、現在も発展途上の環境となっている。融雪洪水時には、拡幅部のほぼ全体を流下し河床の攪乱などによって新鮮な環境が形成されている。

このような環境には、ヤマメの稚魚期や冬季間の越冬場など有効な場所となり幼魚の生息数も年間を通して多い。

現状では、河床低下による河道内への倒木とウエッチダム化やペンケ 10 号川で実施した河道拡幅などによる土砂コントロールと氾濫域の創出が幼魚生息・産卵環境などに有効でと考えられる。

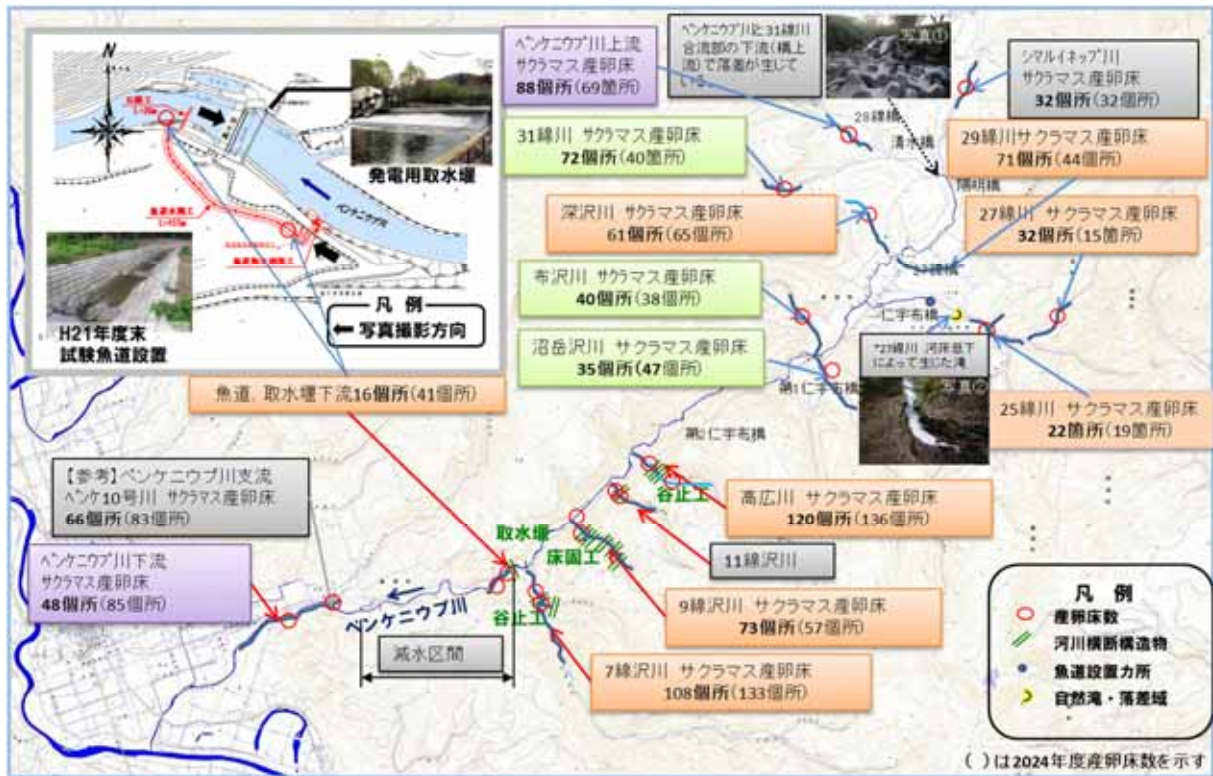
図-15 ペンケニウプ川のサクラマス産卵床調査結果（令和7年9～10月）

令和7年の産卵床調査は、図-15に示す箇所にて9月24日～10月2日の期間で実施した。

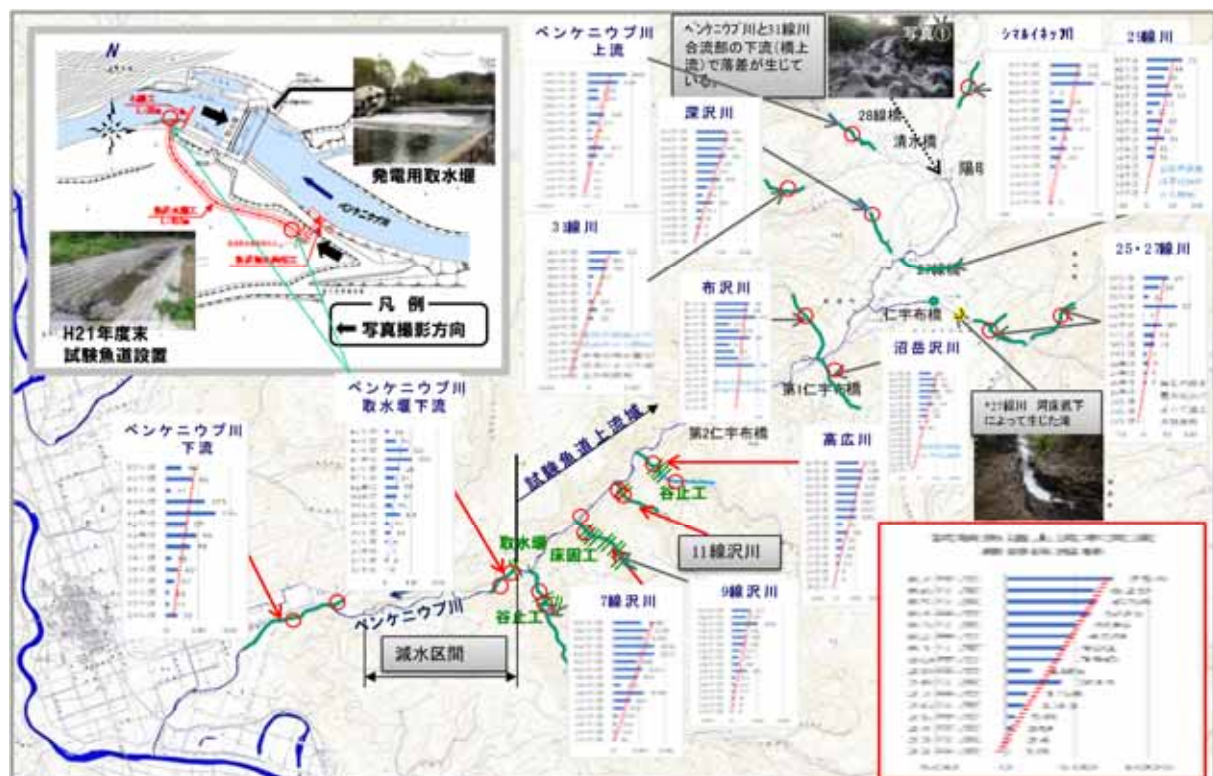
図-16 各調査河川における産卵床増加傾向の推移

調査の結果、図-17に示すように産卵床数も818個所と昨年と同程度あり、比較的河道が安定している7線沢川、9線沢川、高広川などが安定した産卵床の形成が見られ、産卵床数も増加傾向を示している。試験魚道の上流水域では754個所と過去最大となり取水堰のゲート開放も関係するが、試験魚道の効果が十分に発揮されていることが確認された。

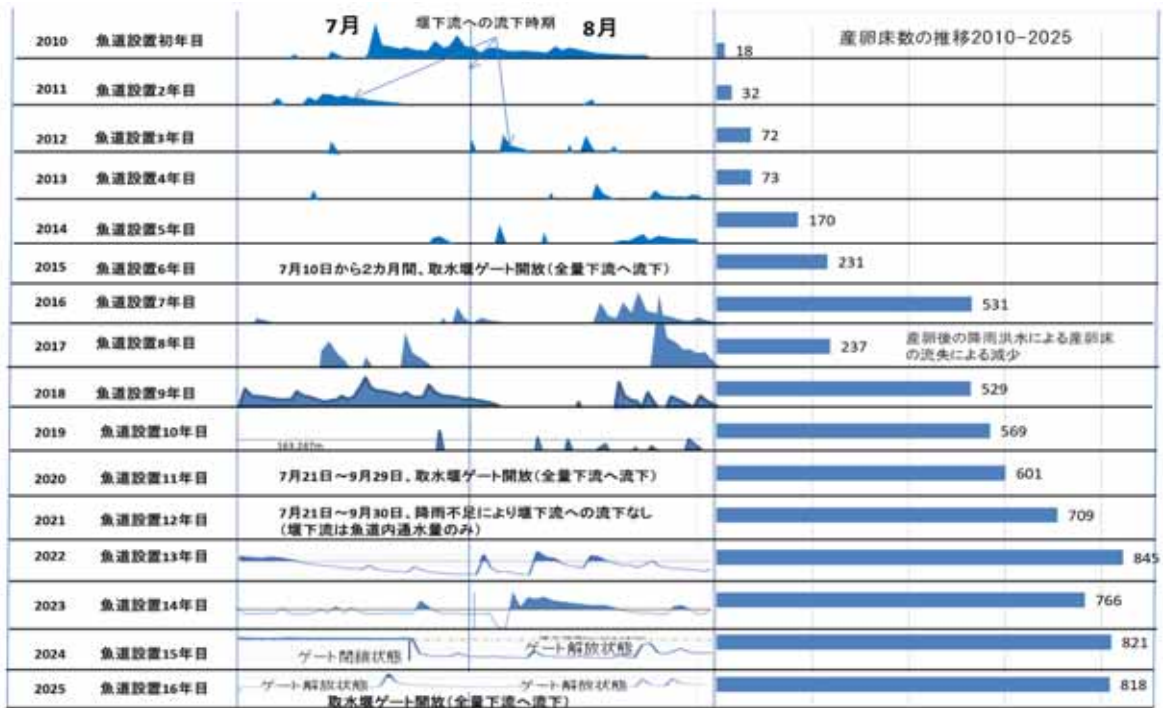
図- 20 ペンケニウプ川取水施設天端高以上の河川流量と産卵床確認数

魚道設置当初は、7月、8月の越流量に関係しながらサクラマス遡上数の関係が考えられたが、それ以降は越流量の大小に関わらず魚道からのサクラマス遡上数は増加して

おり、試験魚道上流域での産卵床数は増加傾向を示し、今年度も過去最高となった。

このような結果から越流量に左右されずに魚道を見出し上流域に遡上していることが確認されたと同時に取水ゲートの開放による遡上効果も確認された。

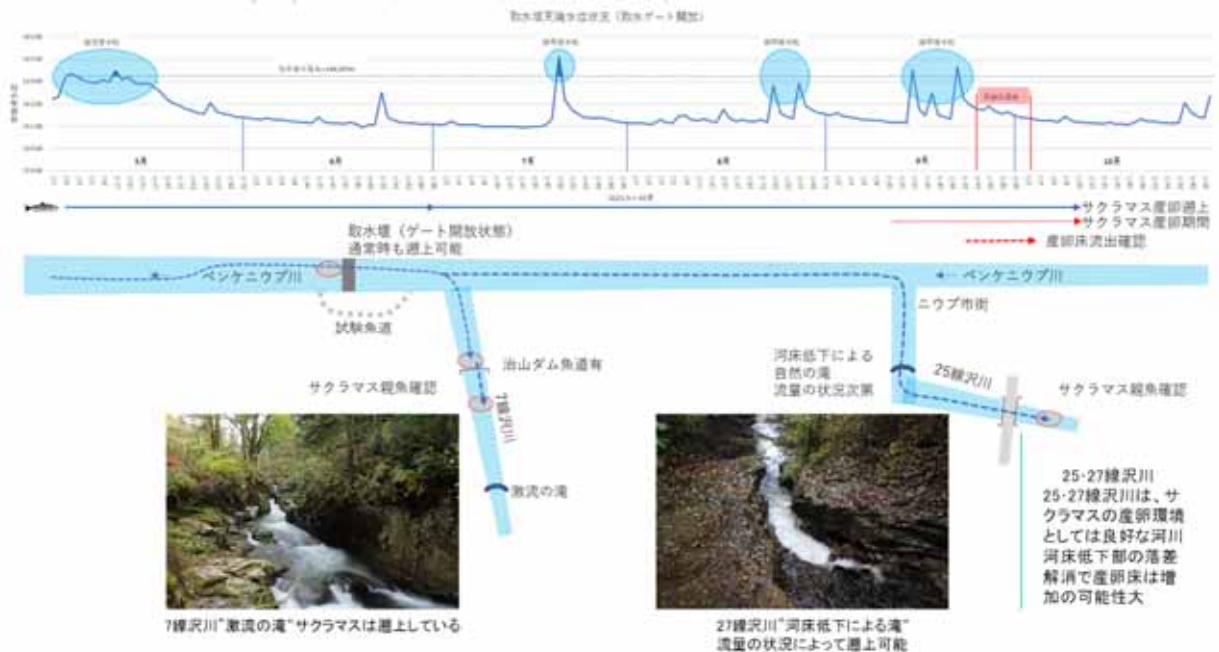
図- 21 取水堰下流域（減水区間）におけるサクラマス親魚の遡上状況

今年度は、取水堰の維持工事により取水ゲートが通年開放状態となり、流れは急流であるがサクラマス、アメマスは遡上可能な状況にあり、6月の罫業調査時にも本川や大きな支流河川（本川堰下、7線沢川、25線沢川等）で遡上が確認された。

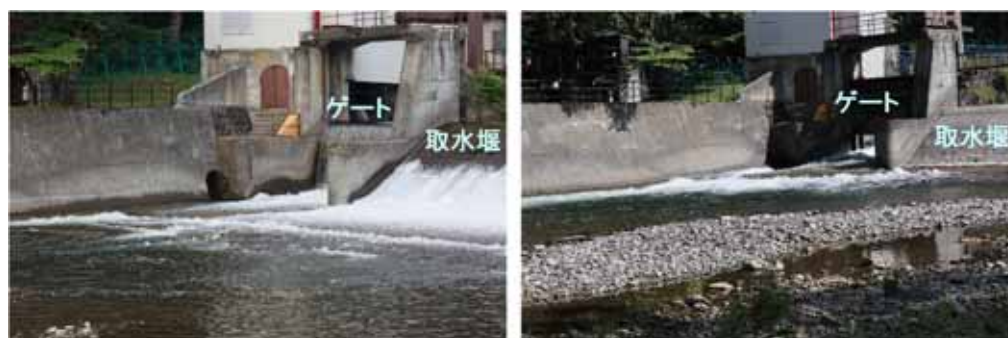
写真-2 取水堰におけるゲート操作状況とサクラマス遡上の関係

令和7年7月以降は、取水堰のゲートが開放状態（左写真下）となり、流況的には厳しい状況であったが、サクラマスのゲート部遡上が確認されたと同時に、魚道内でもサクラマスの遡上個体が確認され、双方を利用しながらサクラマス遡上が確認された。

（取水堰からの越流状況）

（土砂吐きゲート開放状況）

令和7年7月までは取水堰部のゲートが閉鎖状態であった（写真-3左）が、サクラマスも取水堰下流まで遡上し、取水堰下流の淵などに停滞していた。この状態でも、7線沢川等には春先からサクラマスの遡上が確認され、魚道を利用しながら遡上していることが確認された。

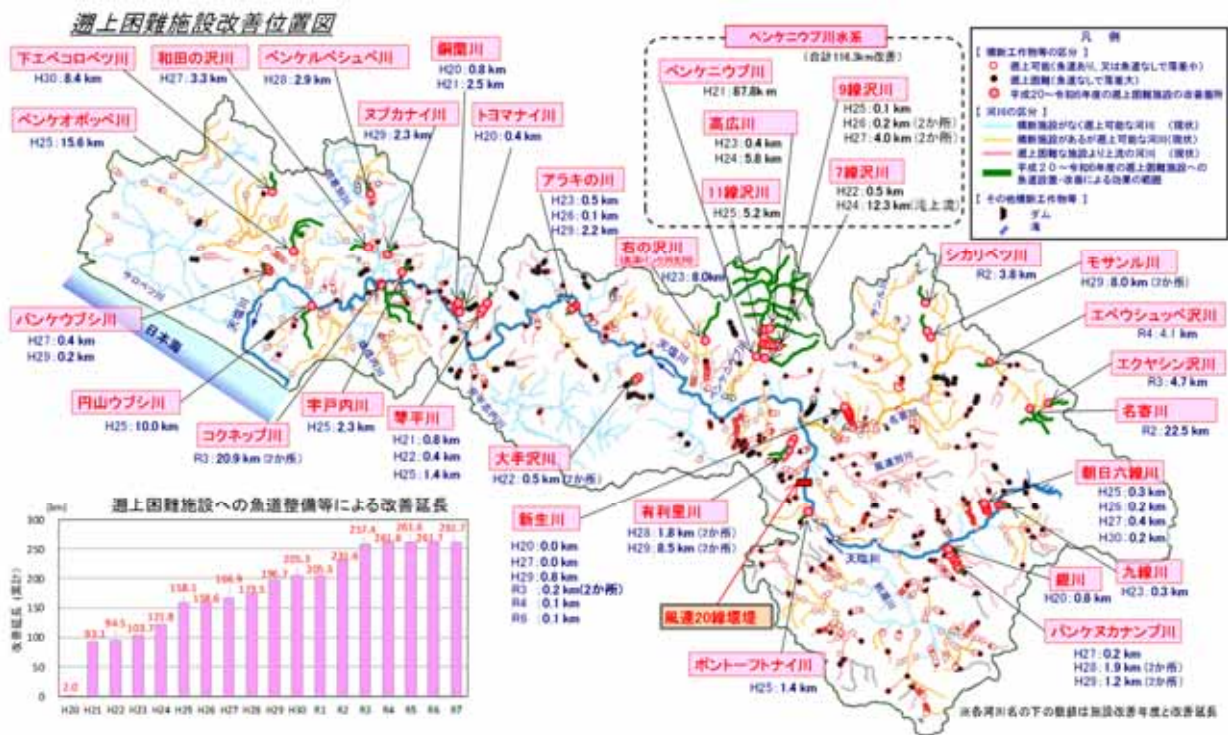
図-25 「遡上困難施設」の改善実施状況 (平成20～令和7年度)

天塩川水系の支川にある遡上困難施設のうち、平成20～令和7年度の間には62施設において魚道整備等により、河川延長合計261.7kmの遡上環境の改善が行われた。なお、令和7年度の改善延長は0kmである。

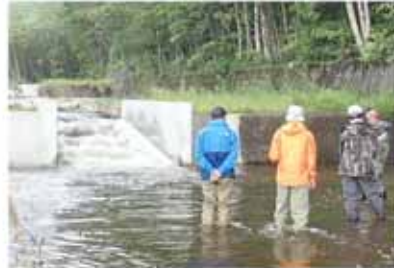
既設床固工魚道設置箇所
魚道の状況

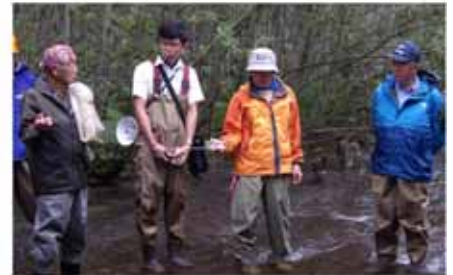
既設床固工魚道設置箇所工
魚道機能等の評価・説明状況

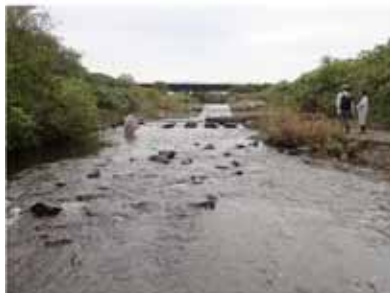
落差工魚道設置箇所

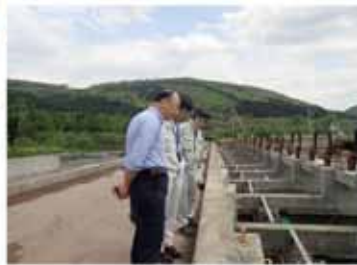
(5/21) 安田委員 本川接続箇所ドラムスクリーン稼働状況確認

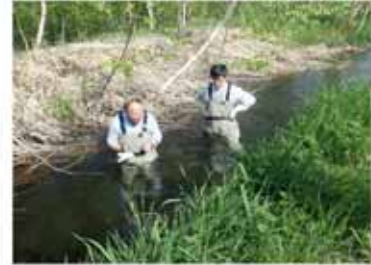
(5/21) 安田委員 バイパス魚道内状況確認

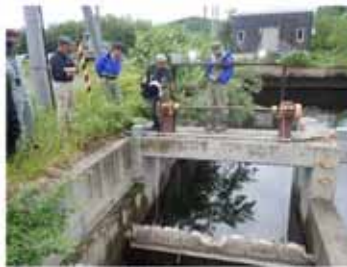
(6/17) 妹尾委員 本川との接続箇所ドラムスクリーン改良状況確認

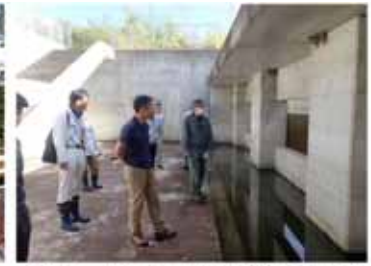
(9/17) 永田委員 卜部委員 サンプルダム上流魚道観察施設を通過するサクラマス状況確認

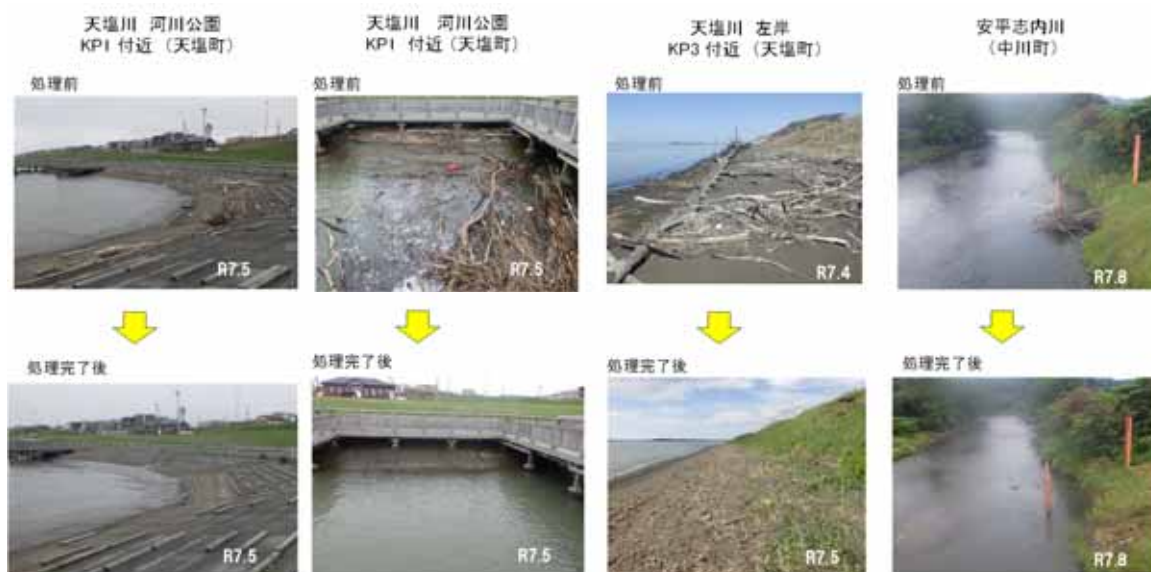
写真- 11 令和7年 融雪出水後の流木・塵芥処理の状況（処理前、処理完了後）

令和7年春の融雪出水等により、河岸や高水敷等に堆積した流木・塵芥等について、施設管理者が流木処理（約1,500m³）を行った。

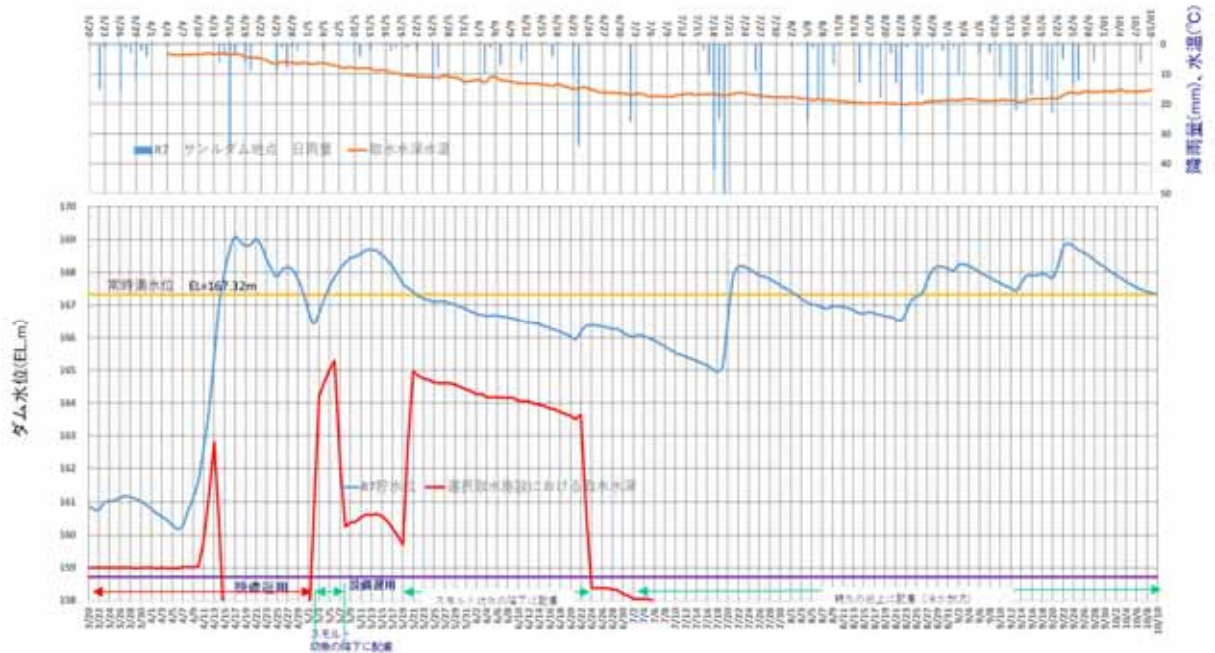
図- 34 サンプルダム貯水位（令和 7 年度）

令和 7 年 3 月 20 日～10 月 10 日のサンプルダムの貯水位のピークは、4 月 17 日の EL=169.09m となった。融雪により、4 月 14 日～5 月 21 日まで洪水調節を行い常用洪水吐から放流を実施した。降雨により、7/20～10/10 まで洪水調節を行い常用洪水吐から放流を実施した。

ダム放流に際しては、設備運用、気象、下流河川水温、貯水池水温状況等に基づき、モルト、幼魚及び親魚の降下、遡上数の増加が図られるように選択取水施設・副取水ゲートを運用した。

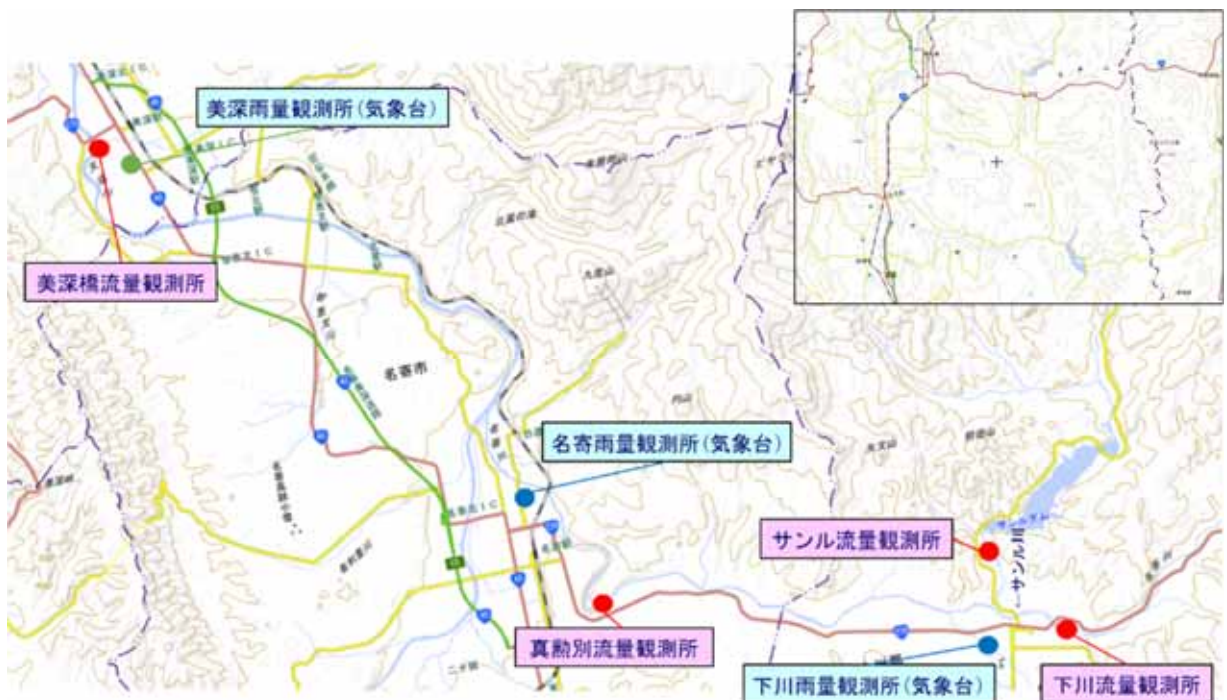
図- 36 雨量・流量の各観測所地点位置図

令和7年4月1日～10月10日における各観測地点の雨量・流量について、下の図に示す観測所地点毎に令和元年～令和6年、過去5ヵ年平均(H26～H30)との比較を行った。なお、下川雨量観測所については、令和7年の気温変化についてもグラフに示した。

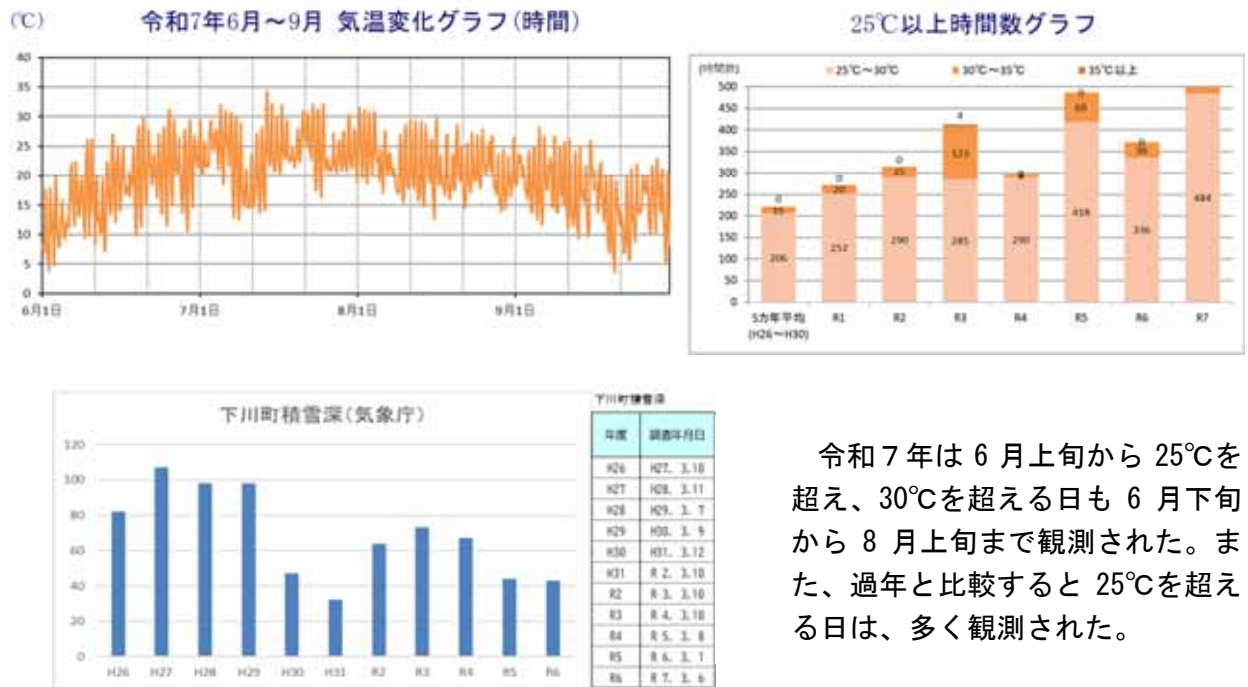
図- 40 下川気象観測所地点(気象庁)の気温変化(令和7年6月～9月)

下川雨量観測所地点の令和7年の日最高気温変化について下のグラフに示す。

令和7年は6月上旬から25℃を超え、30℃を超える日も6月下旬から8月上旬まで観測された。また、過年と比較すると25℃を超える日は、多く観測された。

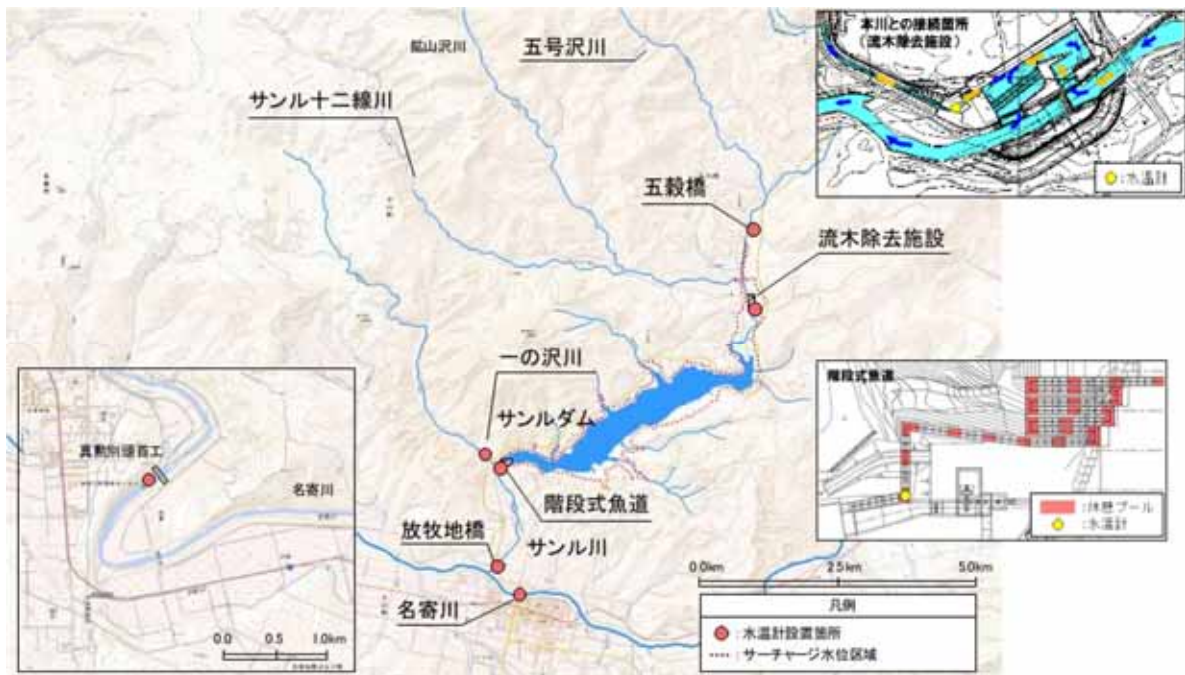
図- 41 名寄川およびサンル川本支流の水温観測調査位置図

名寄川・サンル川本支流の水温観測調査として下図に示す箇所水温計を設置し、令和7年4月25日～10月10日における各観測地点の日平均水温について、過年度水温データとの比較を行った。

令和7年は、5月上旬から7月上旬までやや高い水温となっており、7月中旬以降は降雨の影響により平年を下回る値も観測した。

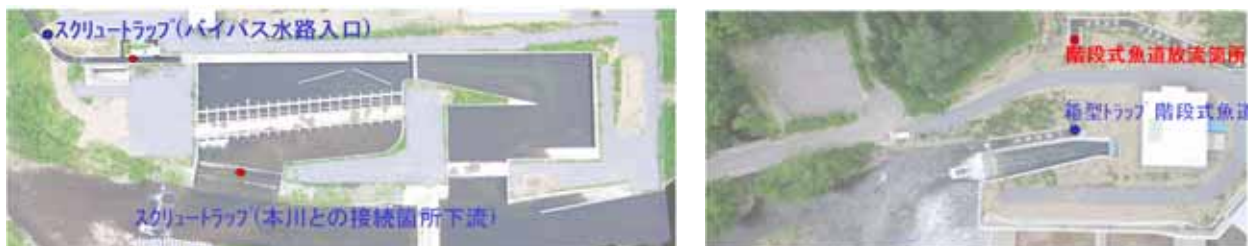
写真- 15 トラップ設置箇所

- ・採捕効率調査：4 地点でスモルトを採捕しており、採捕に使用したトラップが階段式魚道では箱トラップ、その他の3 地点ではスクリュートラップを使用、異なるトラップで採捕を実施している。そのため、採捕数を地点間で比較することは困難であることから、各年の各地点における採捕効率を求め、採捕数及び採捕効率を用いて推定降下数を算出した。
- ・放流方法：トラップ調査で採捕されたスモルトにヒレ切除の標識を施し、各トラップの上流から放流した。供試魚の放流は1 回あたり最大 50 尾とし、各地点で4 回実施し、再採捕数から採捕効率を算出した。

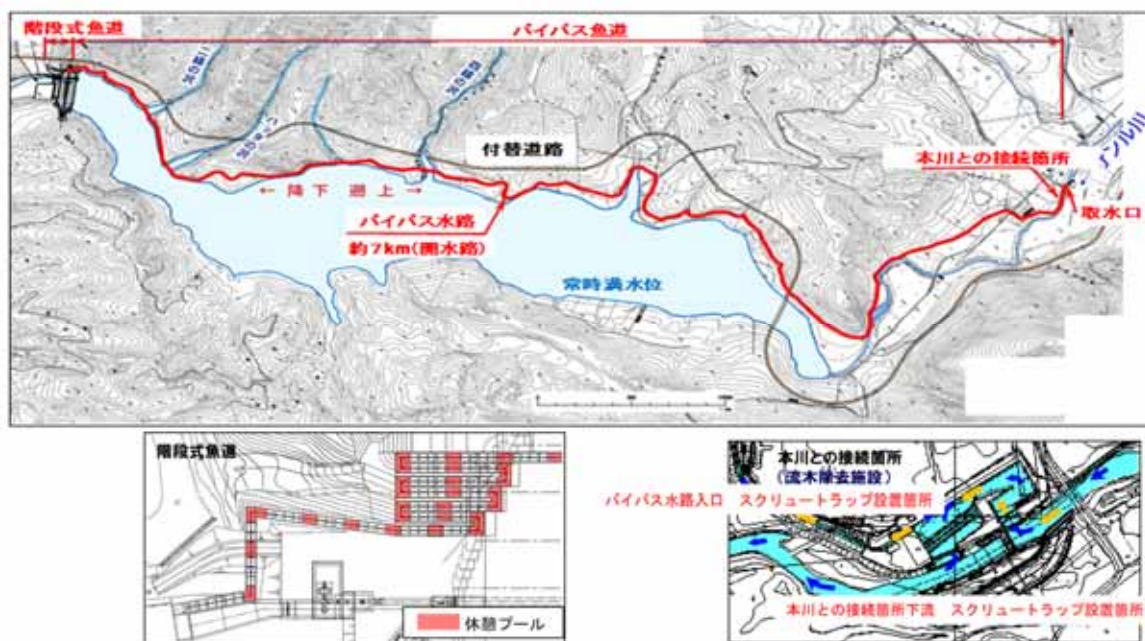
図- 44 各魚道施設におけるスモルト行動調査位置図

- ・ 目的：本川との接続箇所から階段式魚道を含むバイパス水路全川におけるスモルトの降下を確認するため、本川との接続箇所、バイパス水路約 7km、階段式魚道約 440m を通じたスモルトの行動調査を行う。
- ・ 内容：本川との接続箇所下流及びバイパス水路入口にスクリュートラップ、階段式魚道下流部に箱型トラップを設置し、魚類の採捕を行う。採捕魚の回収は 8:00 及び 16:00 の 1 日 2 回とした。
- ・ 時期：スモルト降下期（令和 7 年 4 月下旬～6 月上旬）

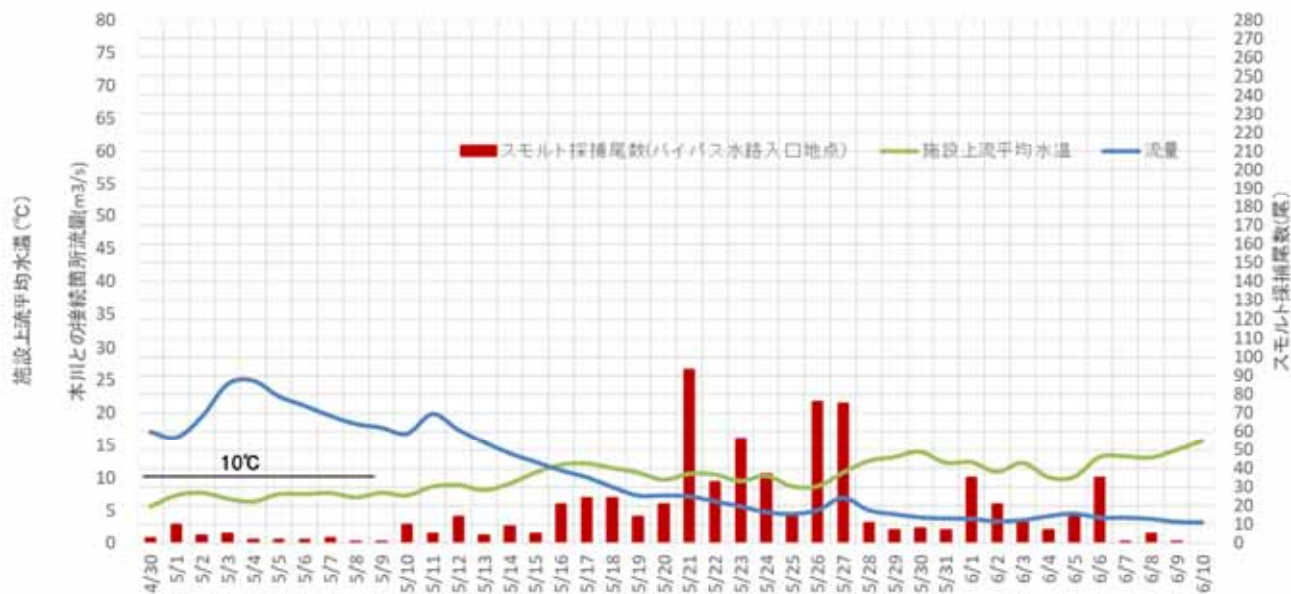
図- 45 バイパス水路入口地点のスマルト降下状況とサンプル川流量（令和7年）

- ・ 4/30～6/10 までの総数は、733 尾（R1～R6 平均 1228 尾）
- ・ 4 月 30 日から連続的に採捕され、水温が 10℃以上、流量が 10 m³/s 以下となった時期から 5 月下旬まで多くの個体が確認された。

※日々のスマルト採捕尾数は8:00、16:00におけるトラップ採捕数を合計したものである。
 ※トラップ採捕数は、スクリュートラップにて捕獲した分の尾数である。

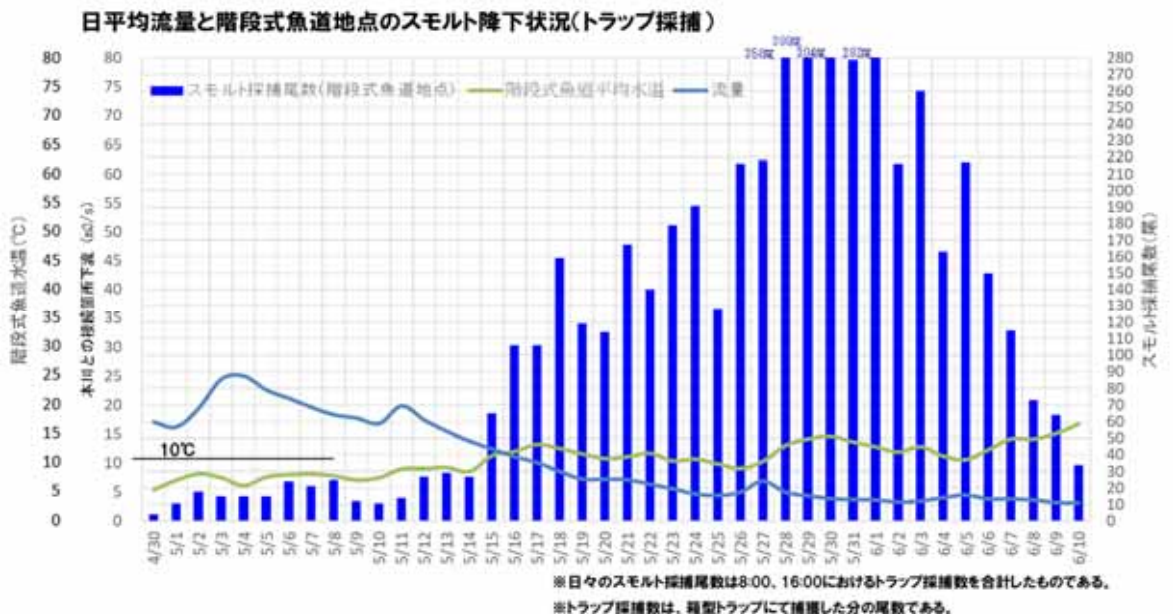
図- 48 階段式魚道地点のスマルト降下状況とサンル川流量[本川との接続箇所地点]（令和7年）

- ・4/30～6/10 までの総数は 5,090 尾 (R1～R6 平均 1900 尾)
- ・4月30日から連続的に採捕され、水温が10℃以上となった時期から6月上旬まで多くの個体を確認し、5/30に過去最大399尾を採捕した。

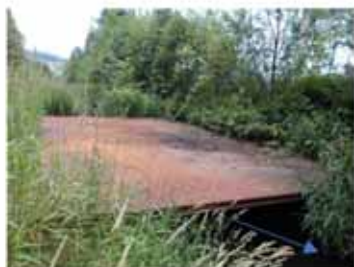
写真- 18 バイパス水路生息環境

- ・幼魚はバイパス水路内で越冬、成長し春にスモルト化して降下することから、階段式魚道でのスモルト採捕数がバイパス水路入り口よりも多くなっていると考える。

バイパス水路
生息環境改善状況（敷鉄板）

バイパス水路
植生繁茂状況

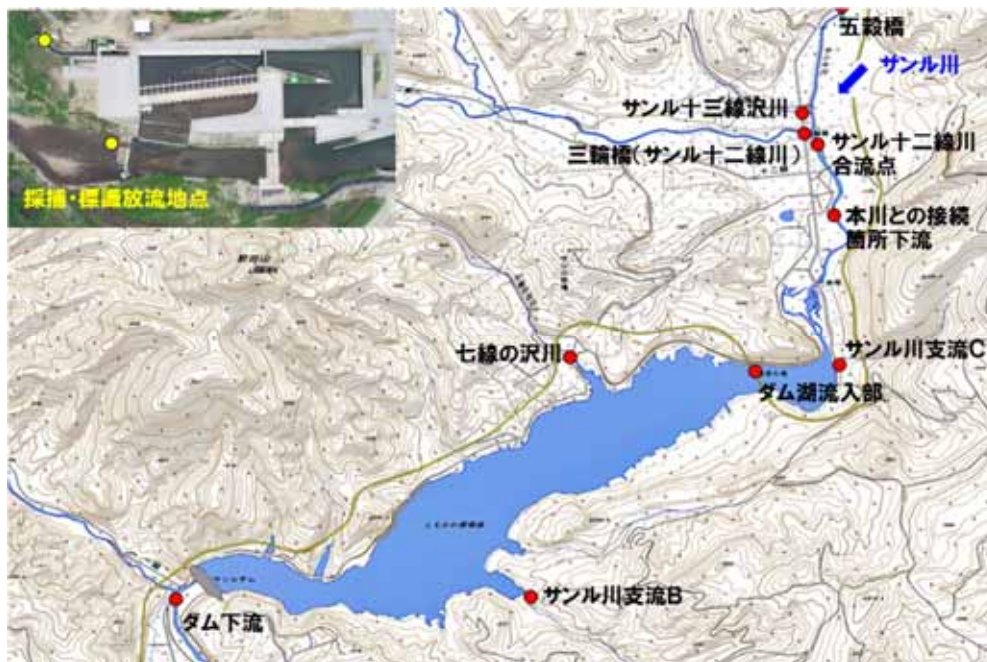
図-60 サクラマス幼魚移動実態調査位置

- ・目的：サンルダム周辺における幼稚魚の移動分布状況を把握する。
- ・内容：標識放流^{*}・再採捕による移動分布状況及び幼稚魚生息密度算出
- ・採捕・標識放流（4月下旬～6月上旬）
 - 再採捕3回（5月～6月、7月～8月、9月～10月）
- ・結果：2地点ともに放流箇所が多く確認しているが、広く分散移動している。

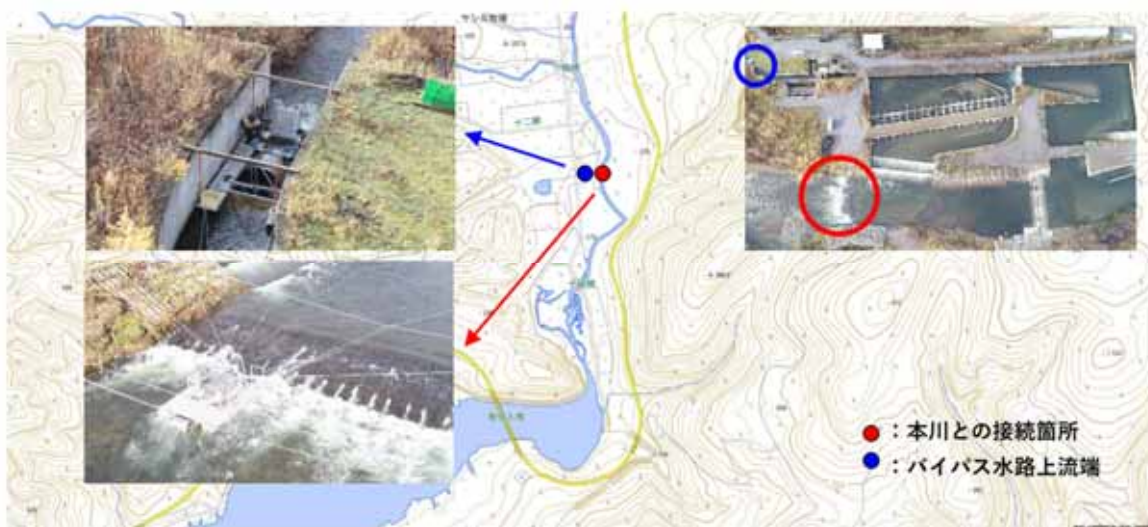
図-62 サクラマス幼魚秋季移動実態調査位置

- ・内容：スクリーンラップを用いてサクラマス幼魚を採捕する。
- ・時期：10月10日～11月17日

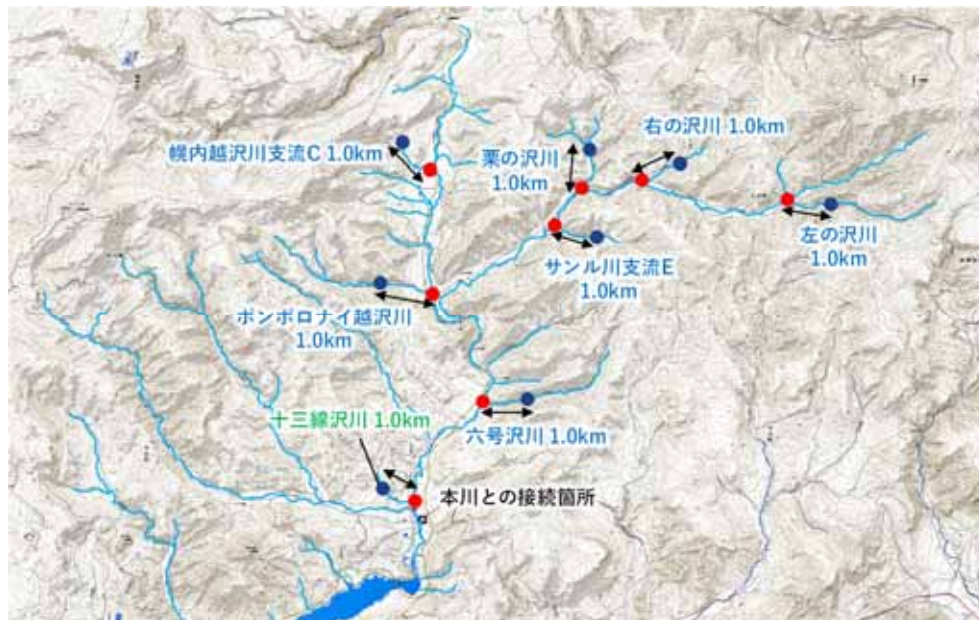
図-65 サンプルダム上流域小河川サクラマス産卵床調査位置

- ・令和7年サンプルダム上流域小河川における産卵床調査結果は、206か所であった。
- ・令和6年未実施であった十三線沢川で56か所、多くの産卵床を確認した。

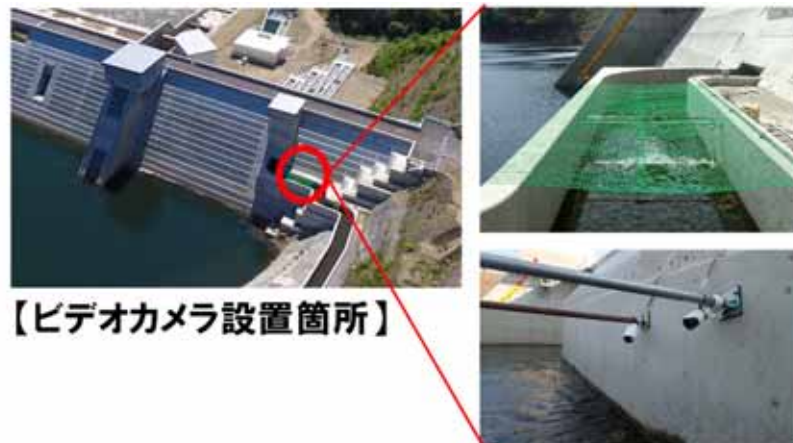
写真- 20 遡上解析ビデオカメラ設置状況

- ・ 目的：階段式魚道におけるサクラマスの遡上状況を確認するため、サクラマスの遡上状況確認を行う。
- ・ 内容：階段式魚道を遡上してきたサクラマス親魚について、ダム堤体上流のバイパス水路に設置したビデオカメラでサクラマス親魚の遡上状況の録画撮影を行い、映像解析結果から遡上数を計測した。
- ・ 時期：カメラ映像解析期間：令和7年5月1日～10月10日

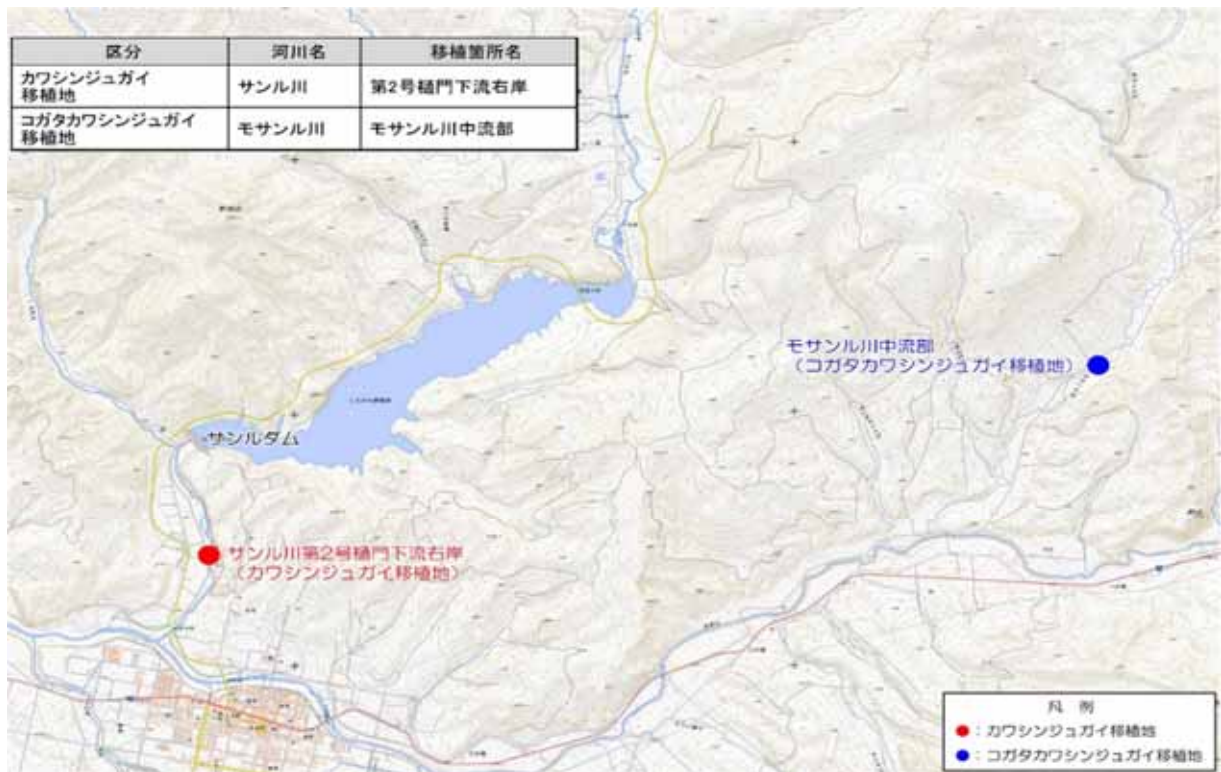
図-80 カワシンジュガイ調査位置

平成29年度までに移植したカワシンジュガイ類について、移植地代表地点への定着状況を把握するため、生息状況等を確認した。

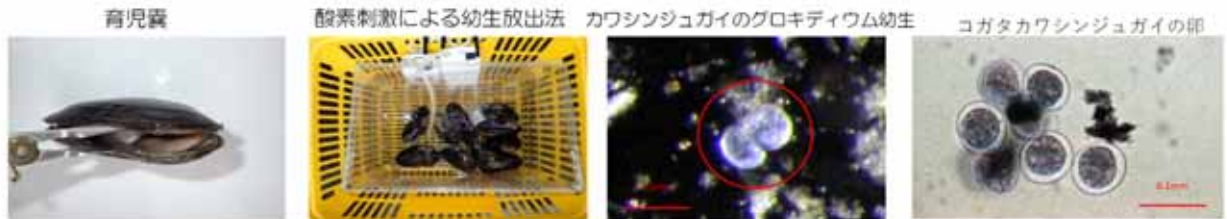
写真-22 酸素刺激によるグロキディウム幼生放出法

開口器を使用して、育児囊の成熟具合を確認し、供試個体とした。「酸素刺激によるグロキディウム幼生放出法」にて試料を採取し、顕微鏡による観察を行った。

コガタカワシンジュガイの卵及びカワシンジュガイのグロキディウム幼生を確認した。卵及び幼生について維持されていることが確認されたため、令和8年以降の調査は当面休止する。

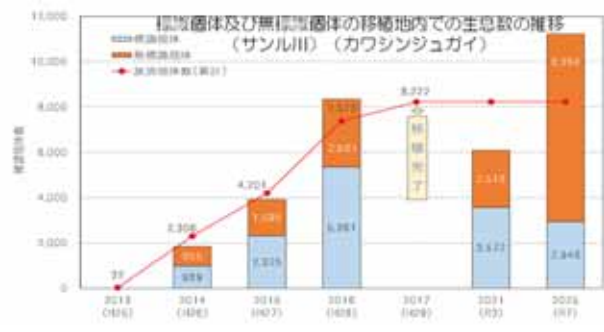
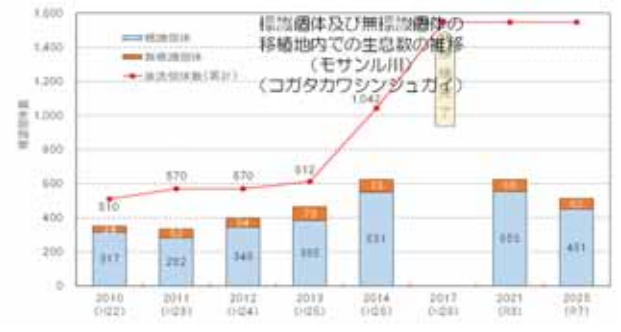
図-8 1 生息状況調査結果

モサンル川中流（コガタカワシンジュガイ）移植地にて標識個体 451 個体（移植個体の約 30%）の生息を確認した。無標識 62 個体を含めやや減少傾向にあるが、無標識個体を含め、個体群が維持されていることを確認した。このため、令和8年以降の調査は当面休止する。

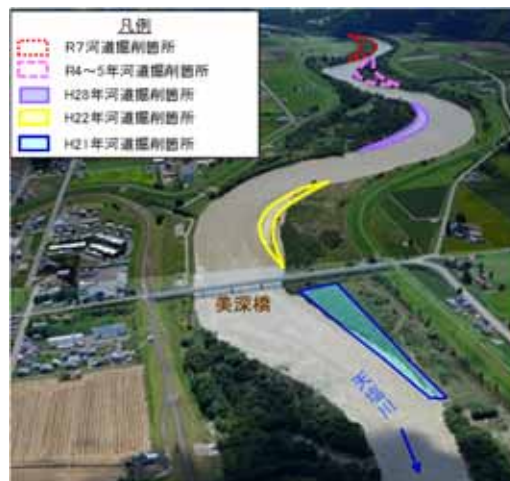
図- 82 美深橋周辺年度別河道掘削箇所

令和 7 年度については、昨年と同様に平成 27 年度から行っている美深橋周辺の河道掘削箇所におけるサケの産卵状況について把握を行った。

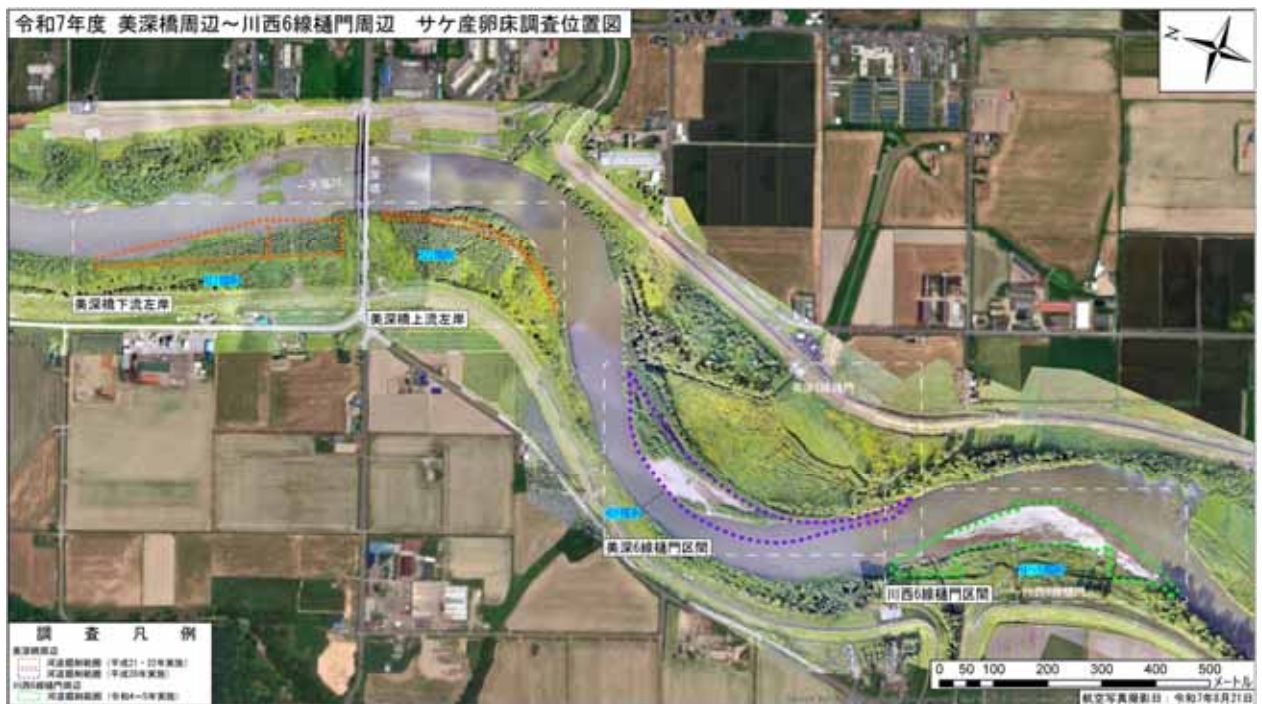
図-84 令和7年度 美深橋周辺～河西6線樋門周辺 サケ産卵床位置図

美深橋周辺において、河道掘削後に形成された砂礫河原を中心としてサケの産卵が確認されたことから、平成27年以降、継続的にサケ産卵床調査を実施している。
