天塩川における魚類等の生息環境保全に関する  
平成 27 年度年次報告書

平成 28 年 4 月 28 日

天塩川魚類生息環境保全に関する専門家会議

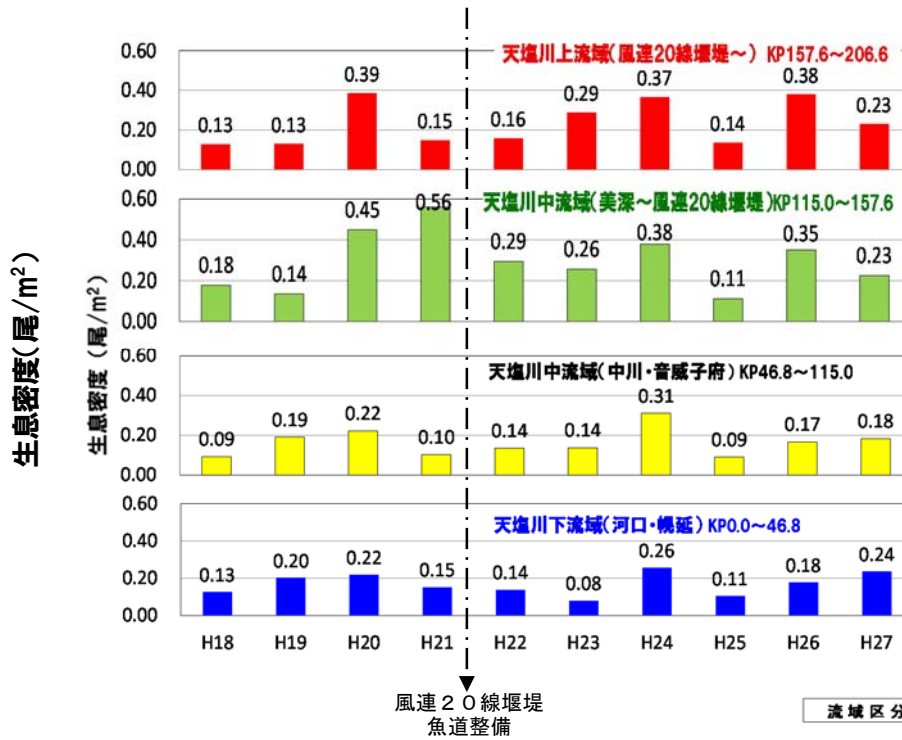
図-4 流域区分別サクラマス幼魚の生息密度

流域全体の生息密度は、図-3 に示すように平成 27 年度は過去 10 カ年の平均的な値であった。

また、魚道施設の整備・改善などが行われた琴平川、右の沢川、ペンケニウプ川水系のほとんどの支川で、昨年よりも増加傾向にある。

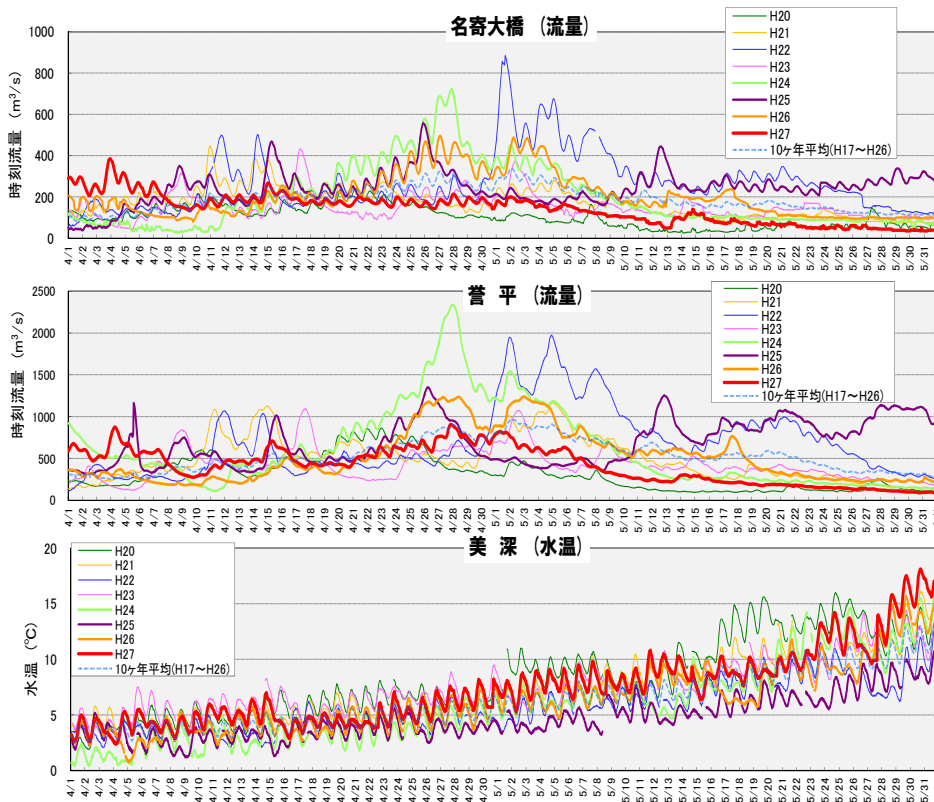
図-5 天塩川における流量と水温 (平成20～27年度)

なお、融雪出水時の流量は、ほとんどの旬別期間で10ヶ年平均を下回っており、水温については、10ヶ年平均を上回って高めに推移している。

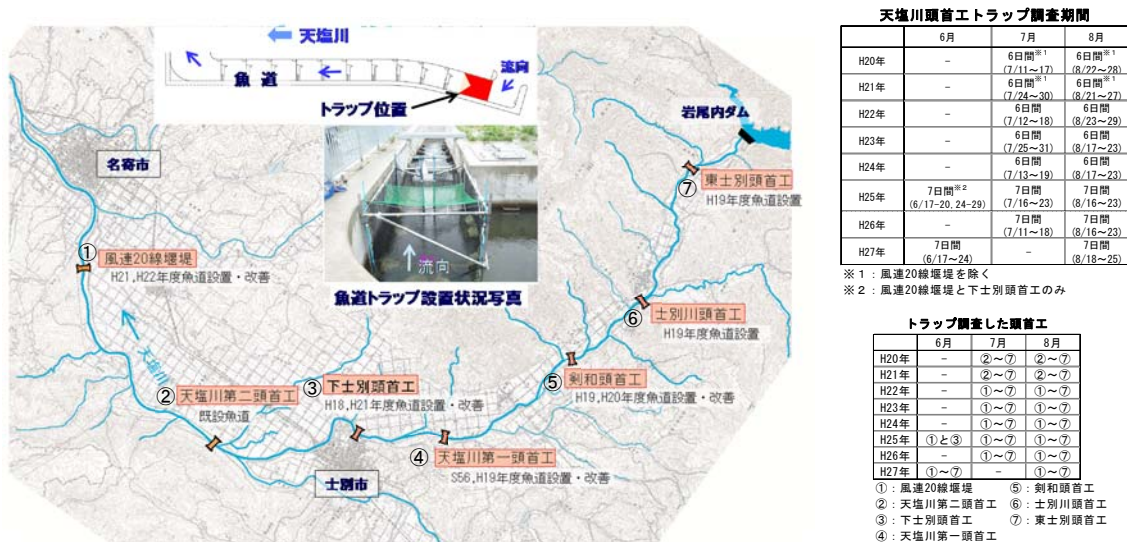
図- 6 天塩川上流頭首工での魚道トラップ調査位置図

天塩川上流の各頭首工における魚道トラップによる遡上実態調査は、平成 20、21 年度は、6 箇所の頭首工（風連 20 線堰堤を除く）で実施し、風連 20 線堰堤への魚道設置後の平成 22 年度以降は、風連 20 線堰堤も含めて 7 箇所の頭首工で、6 月～8 月に 2 回程度（6 日間連続 144 時間又は 7 日間連続 168 時間）実施した。（図-6 参照）

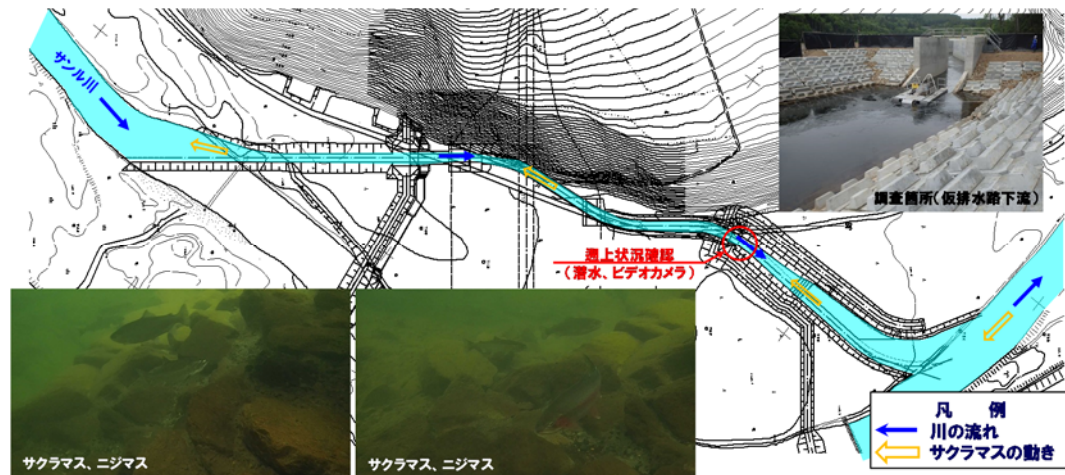
図- 8 サンル川の融雪後期におけるサクラマスの遡上状況

平成 27 年 6 月 8 日に、仮排水路下流部においてサクラマスの遡上状況調査を行った。

調査は潜水によりビデオ撮影を行い、その結果、仮排水路下流部からサクラマス親魚の遡上が確認された。

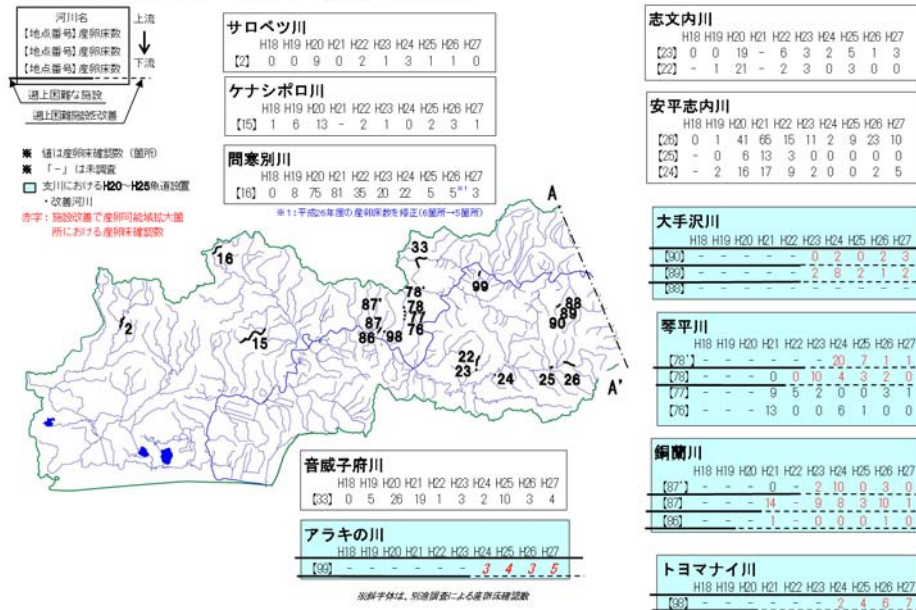
図- 9 天塩川流域におけるサクラマス産卵床調査結果（下流域）

天塩川流域におけるサクラマスの産卵床調査については、平成 18 年度から毎年 9 月～10 月に実施しており、平成 21 年度からは代表河川及び魚道新設河川に絞り込んで調査を行っている。図-9、図-10 に結果を示す。

平成 27 年度は、経年的に産卵床調査を行っている河川のほとんどの調査地点で産卵床を確認しており、平成 23 年以降増加傾向にある。

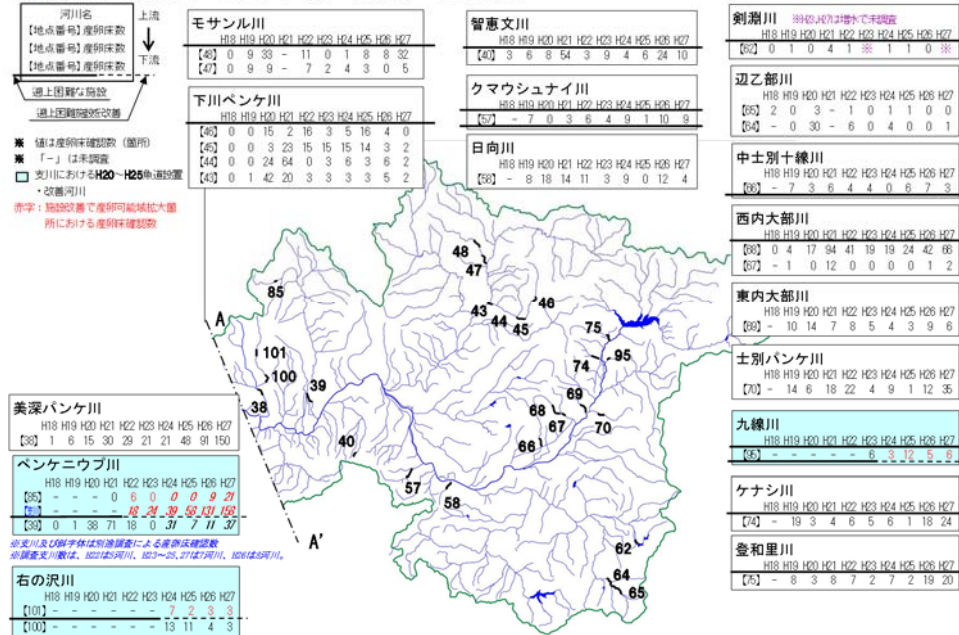
図- 10 天塩川流域におけるサクラマス産卵床調査結果（上流域）

また、これまで魚道の設置等の取り組みを行った大手沢川、トヨマナイ川、アラキの川、右の沢川、九線川などでは、魚道施設の上流部において引き続き産卵床が確認されている。試験魚道が設置されたペンケニウプ川においては、別途調査により、試験魚道を設置した取水堰より上流域の支川でサクラマス産卵床を確認しており、その数は増加傾向にある。

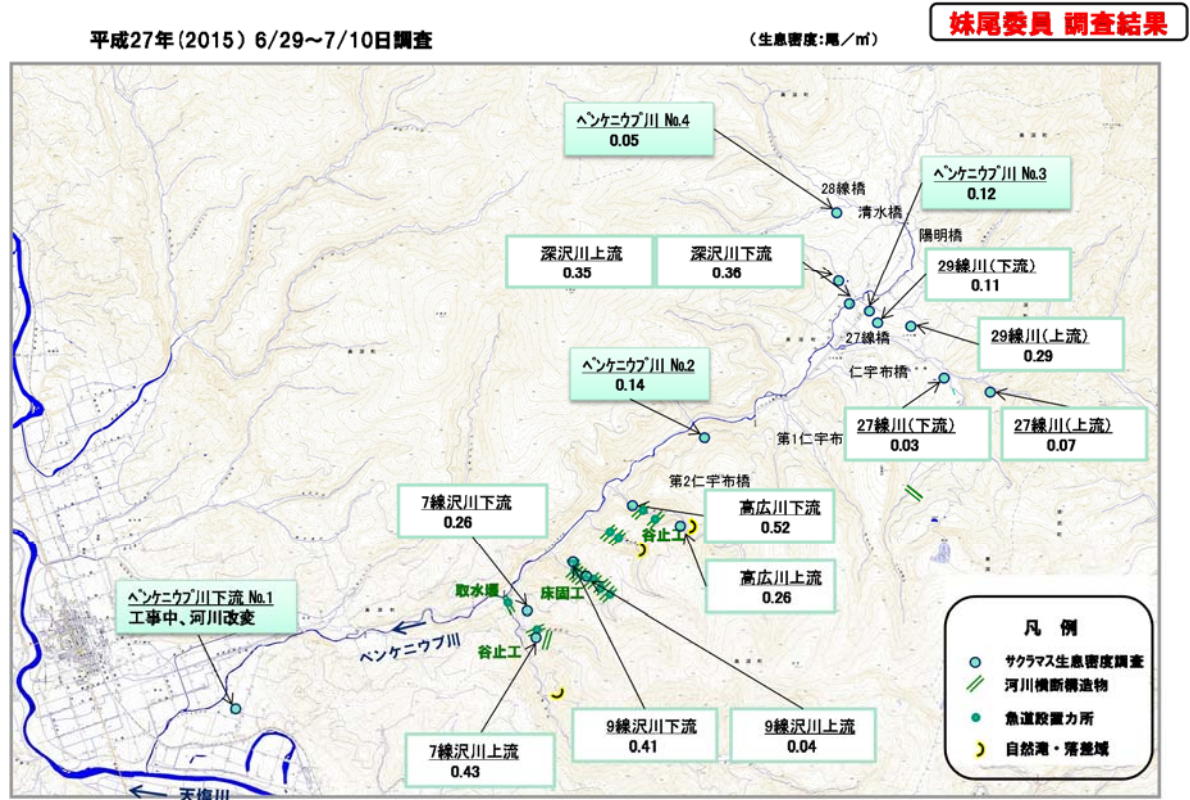
図- 12 ペンケニウプ川のサクラマス幼魚生息密度調査結果（平成 27 年 6～7 月）

サクラマス幼魚生息密度の最大は高広川下流 0.52 尾/㎡、最小は 27 線川下流の 0.03 尾/㎡で平均 0.19 尾/㎡であり、この平均の値は、天塩川流域の平均生息密度（H27 年度：0.22 尾/㎡）と同程度の生息密度であった。

七線沢川、九線沢川、深沢川などは生息密度が高くなっており、これらは前年度のサクラマス産卵床確認数が増加していたことによるものと考えられる。また、九線沢川上流では、昨年からの魚道の設置工事等により、サクラマス幼魚の生息分布に制約があったことが原因と考えられ、一時的に密度が減少したものと判断する。

ペンケニウプ川本川では、全地点とも密度が低いが、調査時における水温が 9℃前後と低く、サクラマス幼魚 (0+) 個体は流水中に出ていない状態であったことから、多少低い生息密度結果となっている。各支川においても同様であるが、ペンケニウプ川の上流では、ほとんどの個体が越冬環境内に入り込んで生息していた。

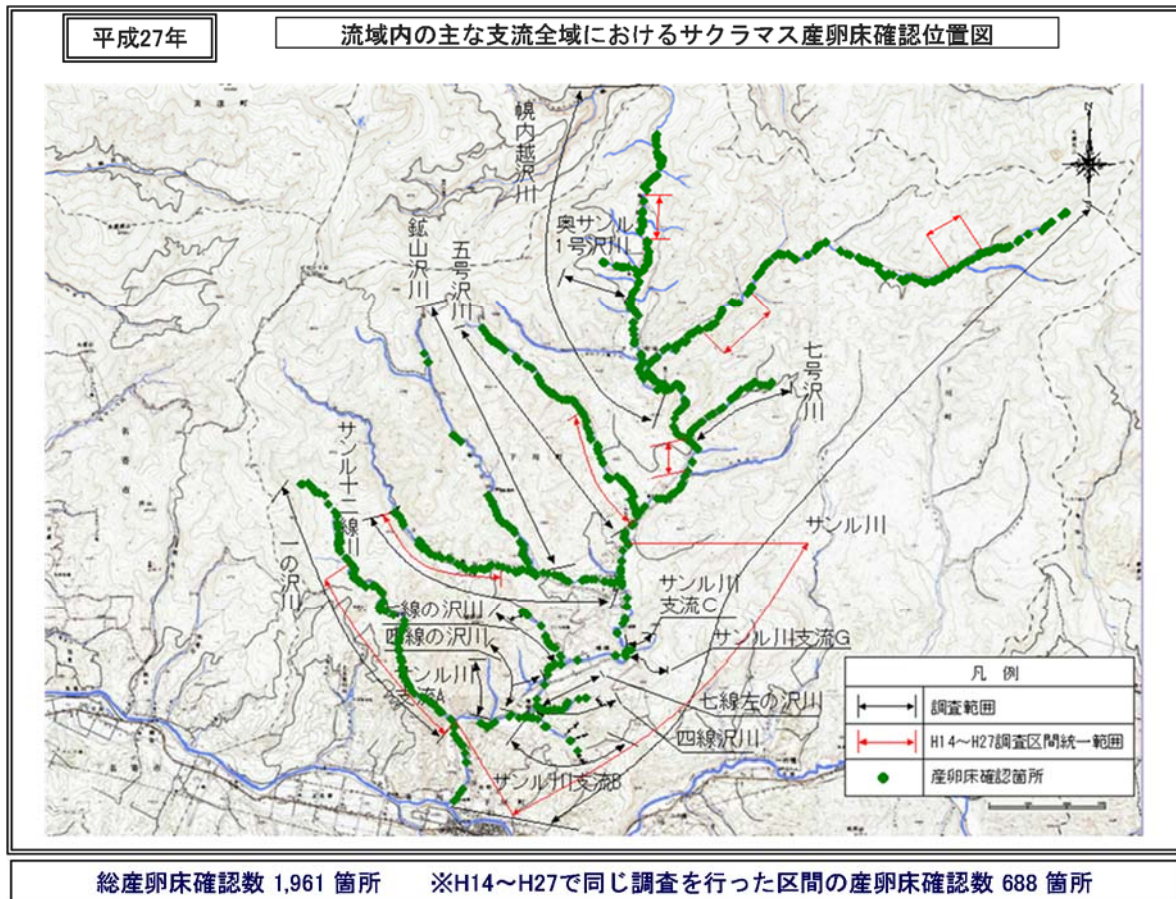
図- 15 サンル川流域のサクラマス産卵床確認位置図（平成 27 年度）

サンル川流域における産卵床調査は、年度により調査範囲が異なっており、平成 22 年度以降は、平成 19～21 年度に比べて代表支川に絞り込んだ範囲で調査を行っている。平成 27 年度の調査結果を図-15 に示す。また、平成 14～27 年の同一調査区間における産卵床確認数は図-16 に示すように、平成 27 年度の産卵床確認数は、近年増加傾向にある。

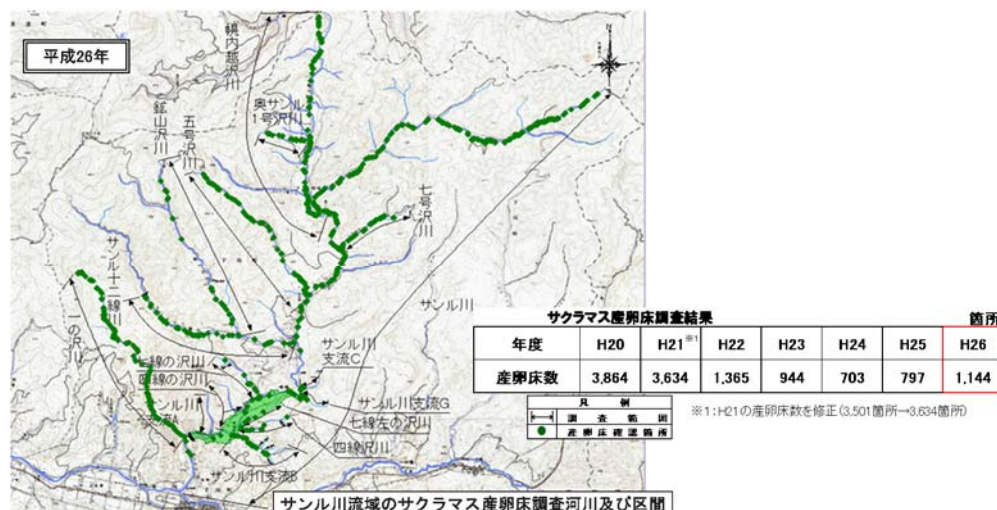
図- 18 サンル川流域の産卵床数と産卵床分布図

平成 26 年の産卵床数については、平成 26 年の調査実施区間と同一以上実施した平成 20～25 年との比較の結果、平成 22 年以降平均的な産卵床数であった。また、平成 26 年のサンル川流域の縦断的産卵床分布状況についても、サンル川流域の主要河川であるサンル川、一の沢川、サンル十二線川、五号沢川、幌内越沢川の 5 河川における比較の結果、各河川とも大きな相違は認められなかった。

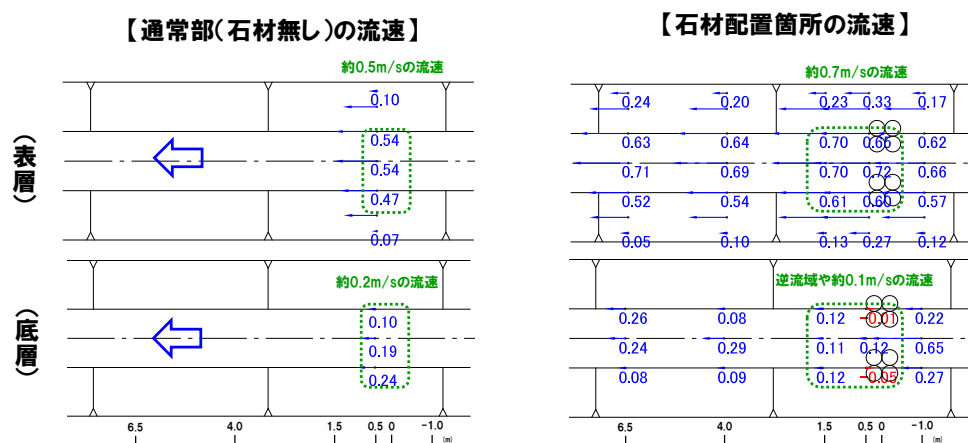
図- 36 バイパス水路内の石材配置による流速計測結果

- ・ 石材配置による流況変化により、サクラマスの遡上意欲を刺激する流況の確認を行った。
- ・ 流況確認の結果、H25 模型実験同様、流速の緩急の変化が確認されるとともに、石材背面の緩流域によりサクラマスの休息場が創出できることを確認した。

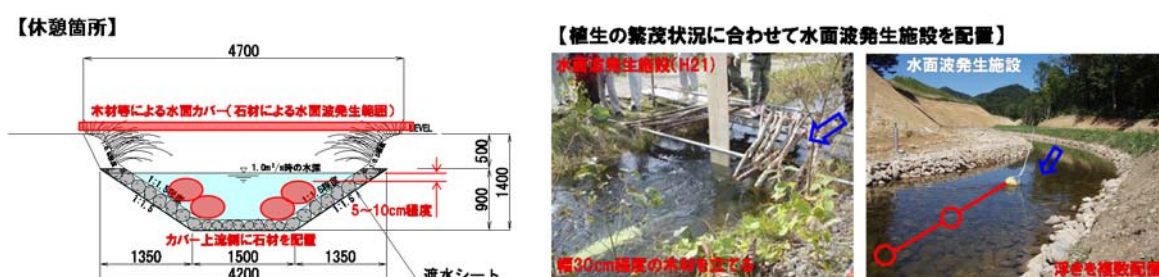
図- 37 バイパス水路の今後の改善例（休息場と水面波発生施設）

- ・減勢効果や休息場としての機能については、水面カバーによる影の創出と併せて石材の配置が効果的であり、多様な水路幅についても石材配置により対応できることから、約 1km 毎、及び階段式魚道の遡上直後となる地点に配置することが効果的と考えられる。
- ・水面波の発生施設については、外敵によるストレスへの配慮の観点から、施工後の植生の繁茂状況に応じて、木材の配置等により対応すべきと考えられる。

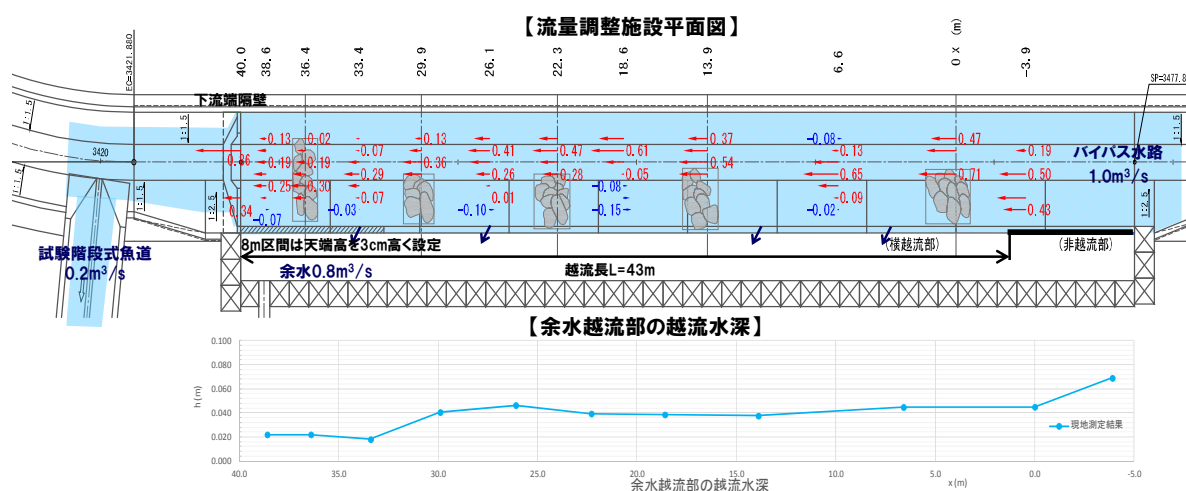
図- 38 試験余水吐（流量調整施設）の流況調査結果

- ・試験階段式魚道への  $0.2\text{m}^3/\text{s}$  分水において、余水越流長  $43\text{m}$  で可能なことを確認した。その越流水深は平均  $4\text{cm}$  程度であった。
- ・施設内の流速は上流部で約  $0.7\text{m}/\text{s}$ 、下流部で約  $0.3\text{m}/\text{s}$  であり、階段式魚道へ向かう流速が確保されていることを確認した。

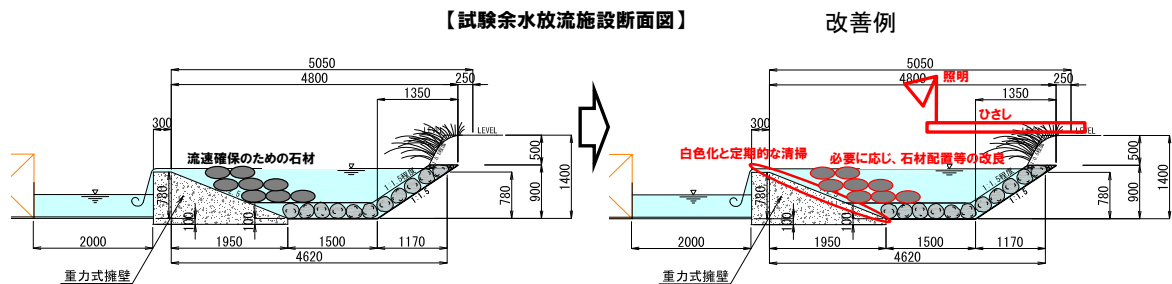
図- 39 試験余水吐（流量調整施設）の今後の改善例

- ・石材の配置方法によってはスモルトが石材の背面に移動し、余水吐への落下の危険性が高まる可能性が考えられるため、現地調査により落下の有無を確認し、必要に応じ改良する必要がある。
- ・美利河ダムの事例を踏まえ、スモルトのダム湖迷入防止の効果発現に向けて、底による影の創出、夜間照明、薄層越流面の白色化と定期的な清掃が効果的と考えられる。

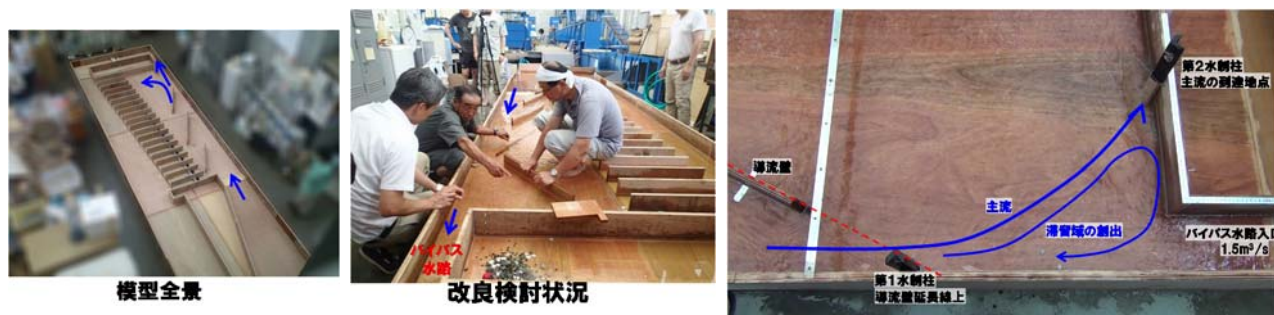
図- 42 施設改良のための模型実験状況

- ・施設内流量  $5\sim 15\text{m}^3/\text{s}$  における確認の結果、導流壁の延長線上に第 1 水制柱を設置することにより、主流の右岸側のバイパス水路入口部に滞留域が形成されるとともに、 $15\text{m}^3/\text{s}$  時における偏向した主流の壁面到達地点に第 2 水制柱を設置することにより、バイパス水路入口部の滞留域を安定化させることを確認した。
- ・余水吐起伏ゲートを 70cm 開度として、施設内水位を高く維持することにより、 $15\text{m}^3/\text{s}$  時における余水吐へ向かう流況が抑えられることを確認した。
- ・併せて、バイパス水路流量を  $1.0\text{m}^3/\text{s}$  から  $1.5\text{m}^3/\text{s}$  とすることにより、滞留域からバイパス水路入口部へ向かう下流への流速を感知させやすくなることを確認した。

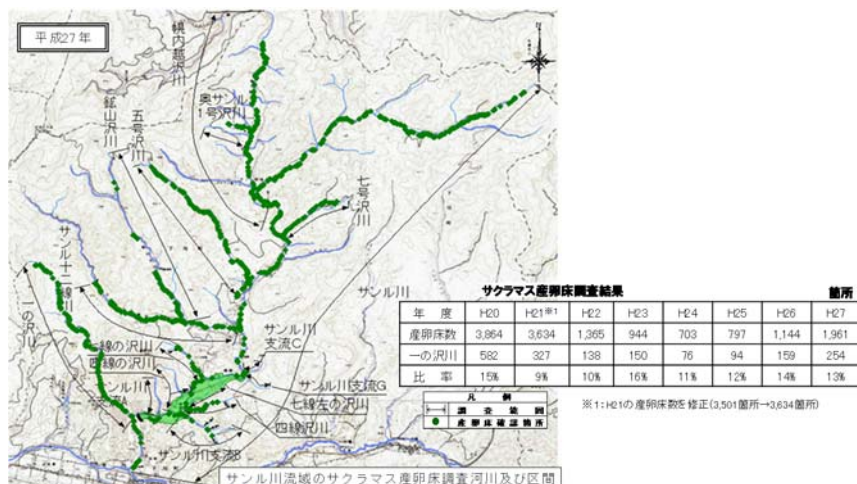
図- 49 サンル川流域と一の沢川の産卵床数の比較

- ・産卵床数については、平成 27 年の調査実施区間と平成 20～26 年との比較の結果、平成 23 年以降最も多くの産卵床数が確認された。またサンル川流域における一の沢川の産卵床数の割合は、平年並みであった。
- ・サンル川ダムサイト下流 700m 区間の産卵床数は 23 箇所、一の沢川下流 500m 区間の産卵床数は 10 箇所であり、平年並みの産卵床数を確認した。

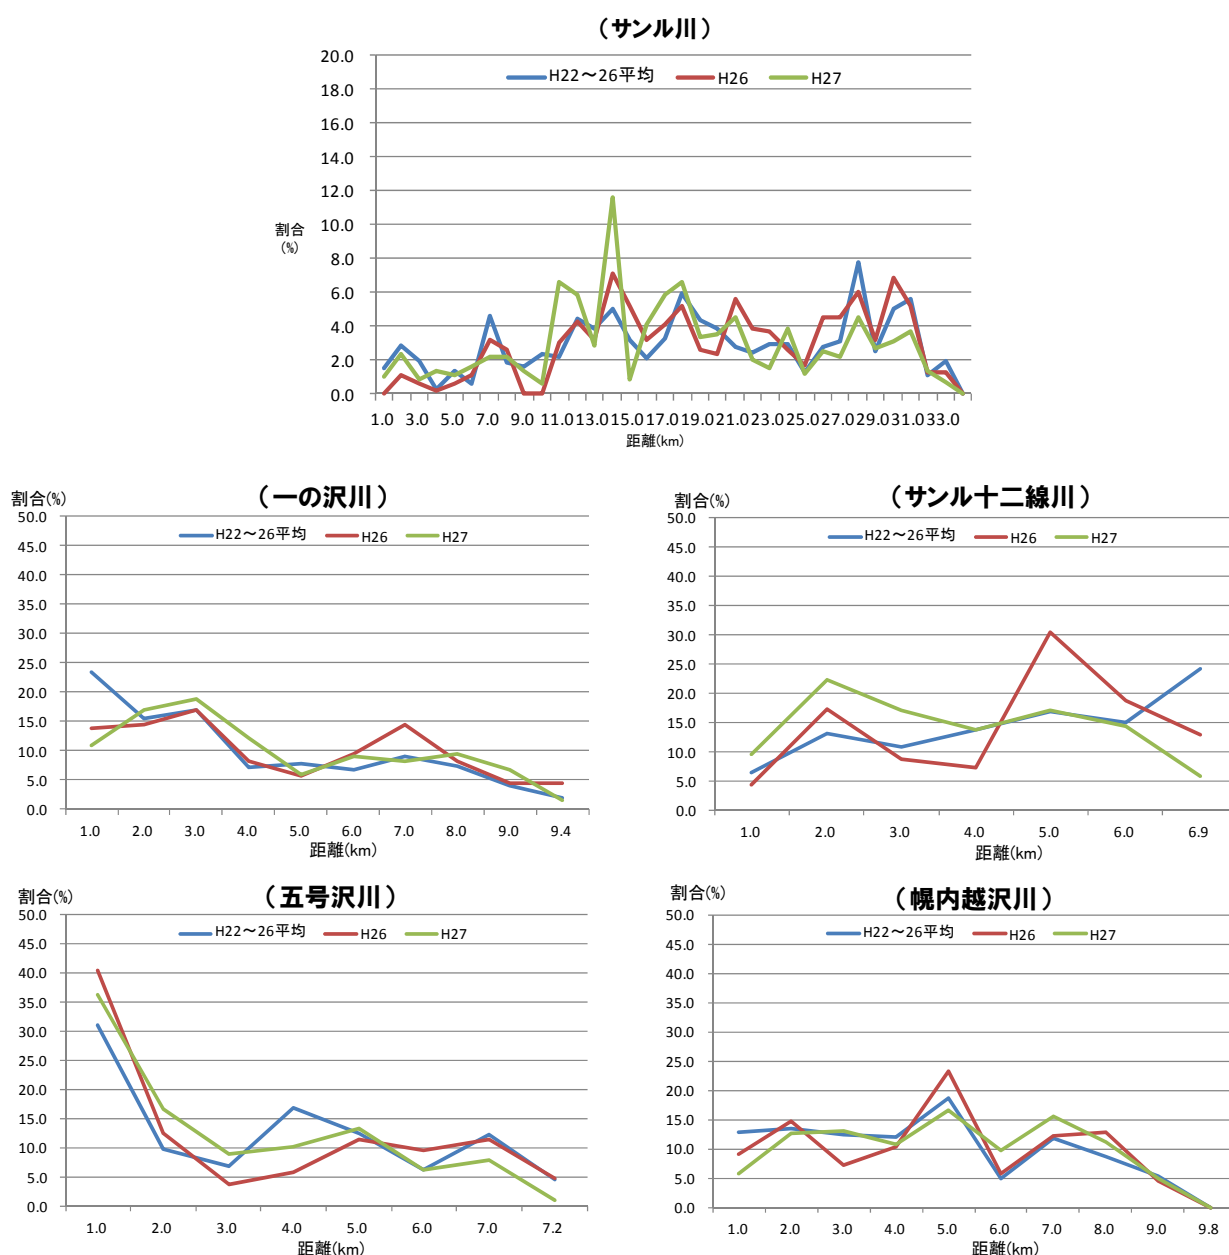
図- 51 サンル川本川と主要 4 支川における産卵床数の縦断的分布状況  
(過去 5 カ年平均と近年との比較)

・流域内における産卵床の縦断的分布状況については、5 河川における比較の結果、各河川とも同様の分布傾向を示し、大きな相違は認められなかった。
