天塩川における魚類等の生息環境保全に関する  
平成 23 年度年次報告書

平成 24 年 4 月 3 日

天塩川魚類生息環境保全に関する専門家会議

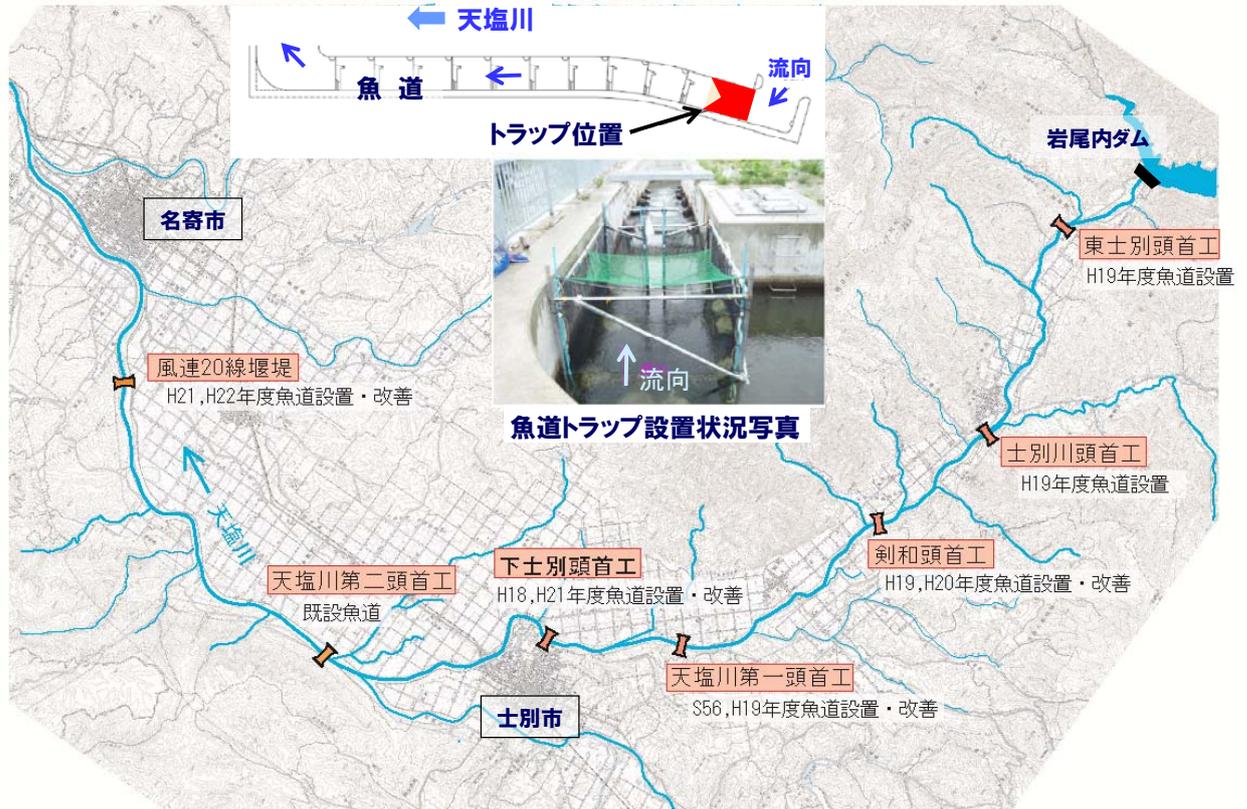
図-5 天塩川上流頭首工での魚道トラップ調査位置図

天塩川上流の各頭首工における魚道トラップによる遡上実態調査は、平成 20、21 年度は、風連 20 線堰堤を除く 6 箇所頭の首工で実施していたが、平成 21 年度末に風連 20 線堰堤の魚道が設置されたことから、平成 22 年度以降は、風連 20 線堰堤も含めて 7 箇所の頭首工で、7 月と 8 月の 2 回（6 日間連続 144 時間）調査を実施した。（図-5 参照）

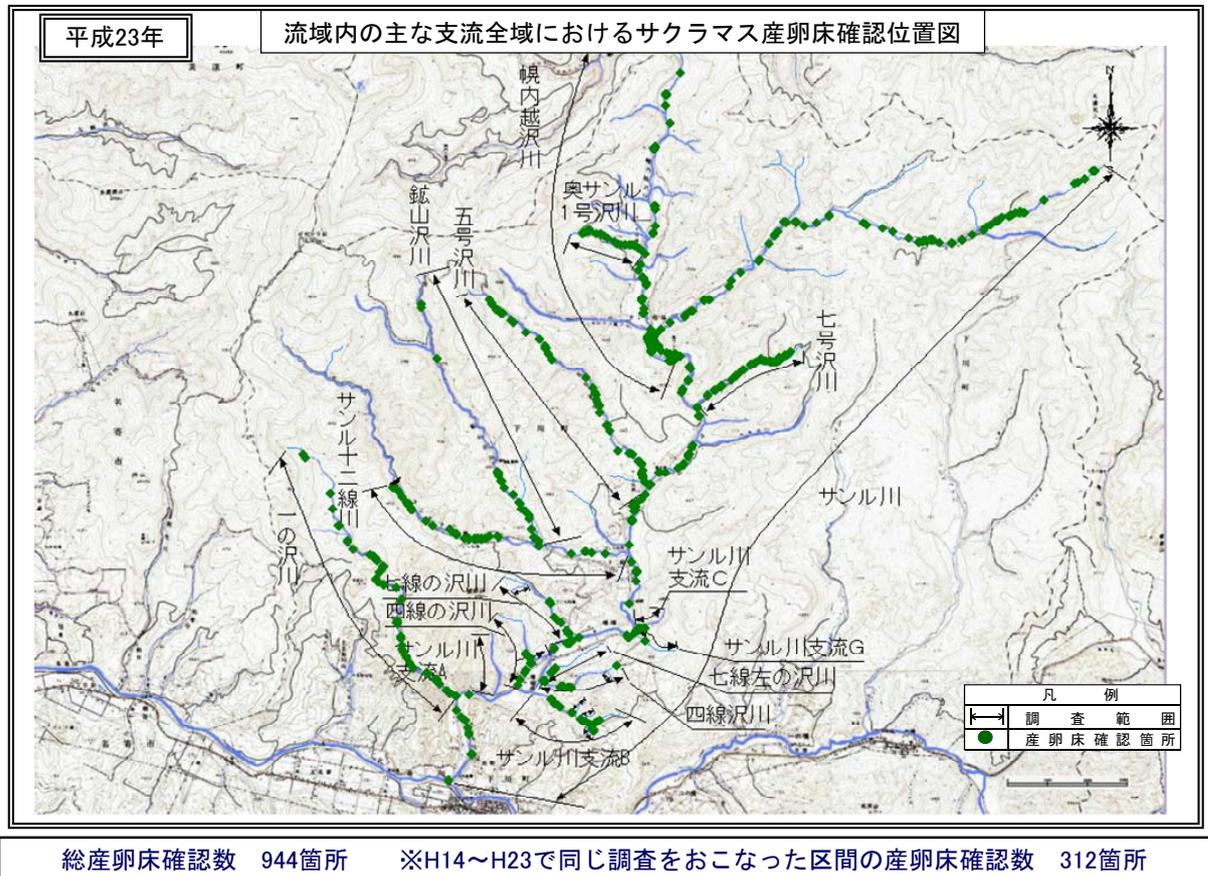
図-11 サンル川流域のサクラマス産卵床確認位置図（平成 23 年度）

サンル川流域における平成 22、23 年度の産卵床調査は、平成 20、21 年度に比べて代表支川に絞り込んだ範囲で調査をおこなっている。調査結果を図-11 に示す。平成 23 年度の産卵床数は、図-12 に示すように、多くの産卵床が確認された平成 20、21 年度に比べると少ない産卵床数であったが、平成 14～19、22 年度と同程度の値であった。

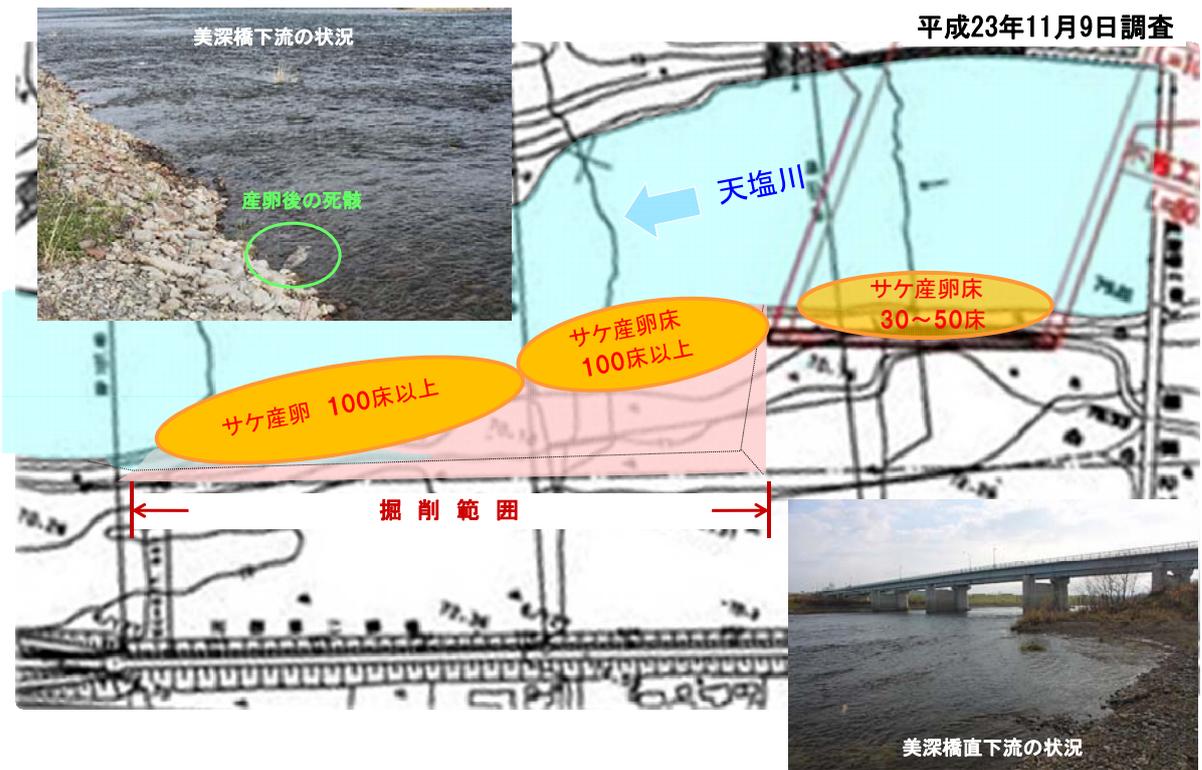
図-15 河道掘削箇所におけるサケの産卵状況（平成23年11月調査）

平成 23 年 11 月もサケ産卵床の確認をおこなったところ、図-15 に示すように引き続きサケ産卵床を確認し、継続的に産卵・生息環境が保全されていることを確認した。

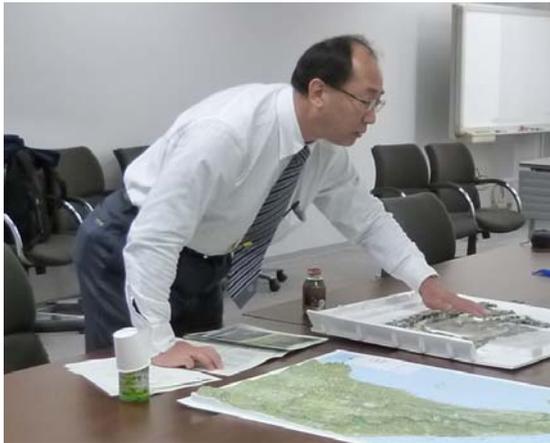
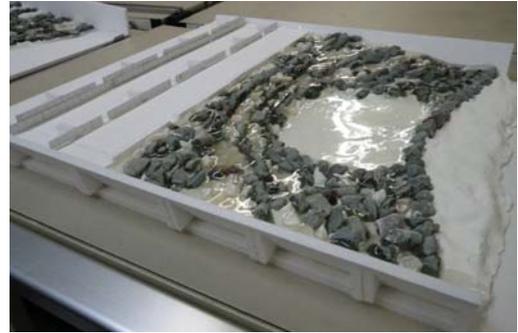
下流側の河床低下対策および遡上環境改善が計画されている下川ペンケ頭首工の改善について、妹尾委員と安田委員の発案した構造をもとに、安田委員によって制作された模型を活用することで詳細な検討がおこなわれ、設計担当者も含め設計イメージの共有が図られた(写真-11)。更に協議が進められた。

下川ペンケ頭首工（模型による設計イメージの共有）

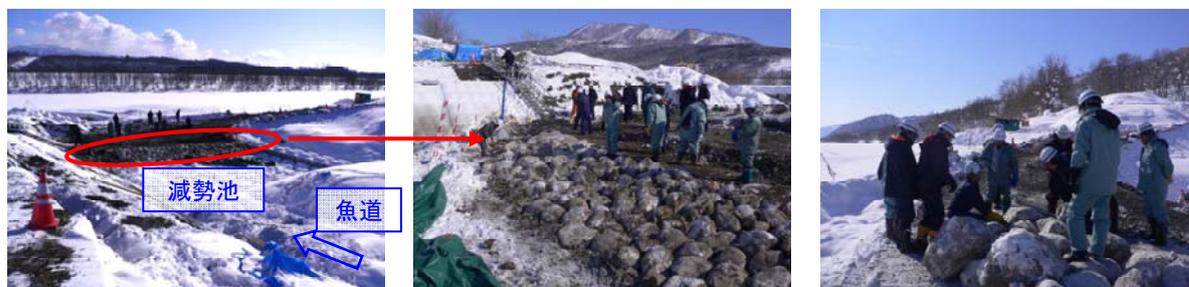
アラキの川では河床低下によって落差が生じたため、魚道や減勢池の新設による対策が実施された。現地では、魚道や減勢池下流の石組み等についての現地指導を実施し、改善の取り組みがおこなわれた。

アラキの川の減勢池下流石組みの現地指導

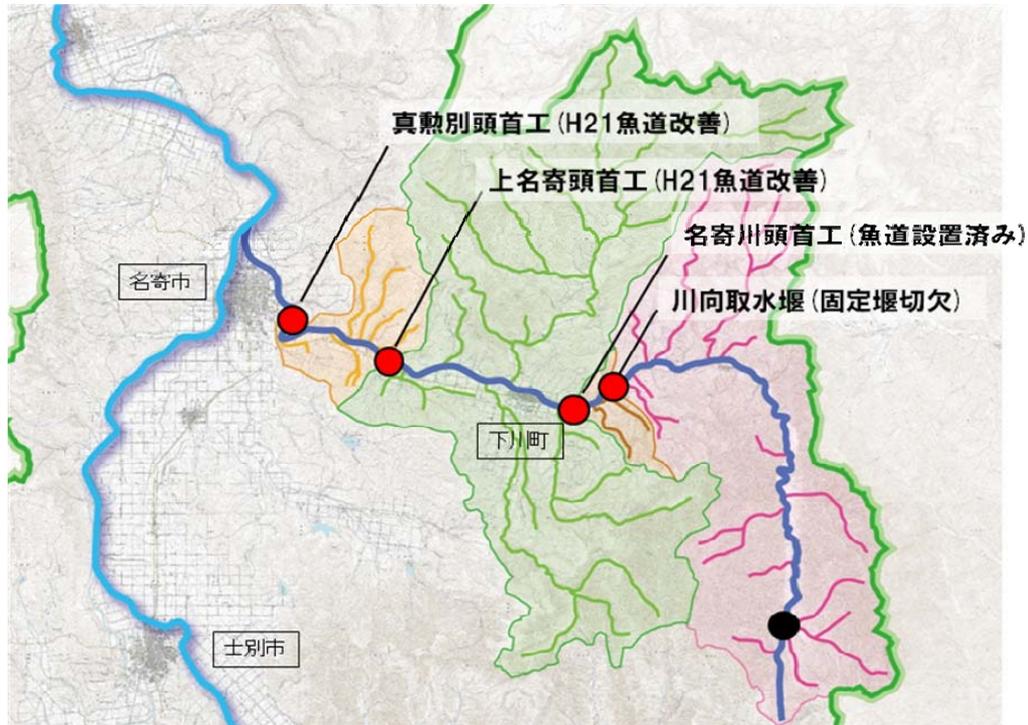
図-22 名寄川本川における連続性確保の取り組み

名寄川本川では図-22 に示すように、平成 21 年度に真勲別頭首工と上名寄頭首工の既存魚道の改善がおこなわれ、魚類等の遡上降下環境の改善が進んでいる。

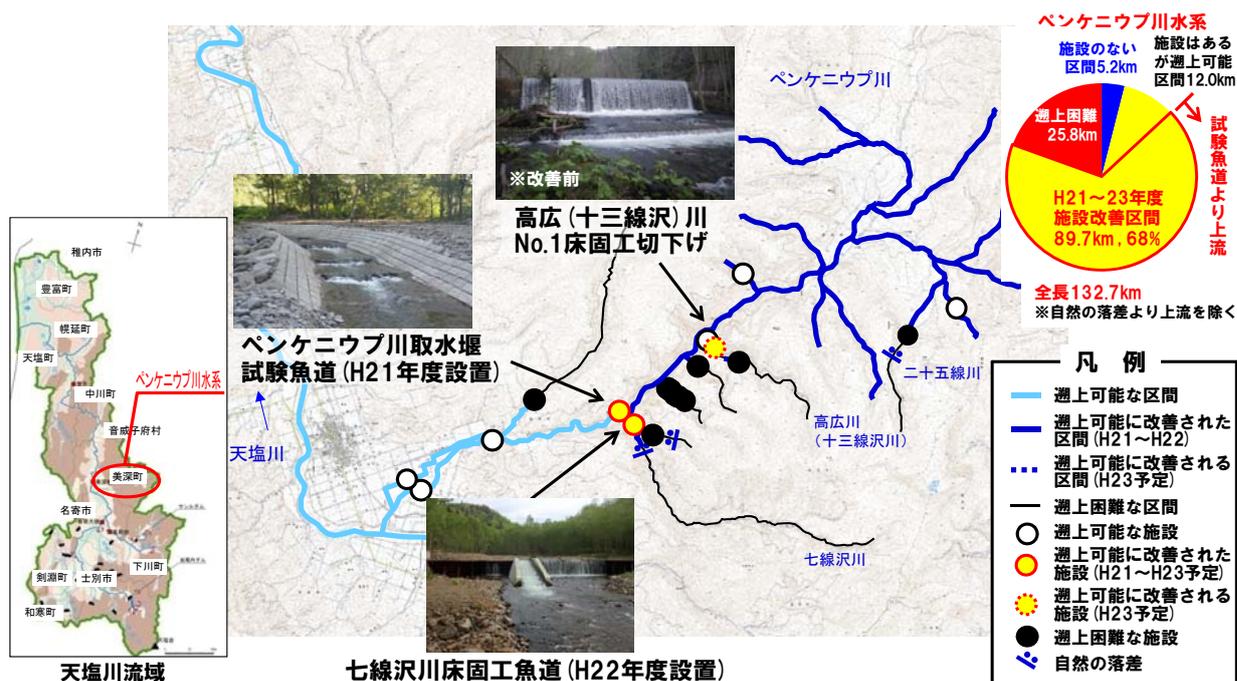
図-25 ペンケニウプ川水系における連続性確保の取り組み（全体）

ペンケニウプ川は、天塩川合流点から約 10.6km 地点の中流部に水力発電のための取水堰が大正時代に設置されており、サクラマス等の魚類の遡上が困難となっていた。

ペンケニウプ川取水堰の上流域は魚類等の生息や産卵に適した河川環境を有しており、同取水堰に魚道を設置した場合、取水堰より上流の支川（流路延長 3.5km 以上の支川）を含めると魚類等の移動可能延長は約 90km 改善され、魚道の設置効果が大きい箇所であった。

このため、平成 21 年度にペンケニウプ川取水堰の左岸側を迂回する試験魚道が設置された。

また、取水堰上流の支川において、平成 22 年度には七線沢川床固工に魚道が設置され、平成 23 年度には高広川床固工の切下げがおこなわれる等、ペンケニウプ川水系での取り組みが継続されている。

これらの結果、ペンケニウプ川水系では約 90km の遡上環境改善がおこなわれた。図-25 に取り組み箇所を示した。

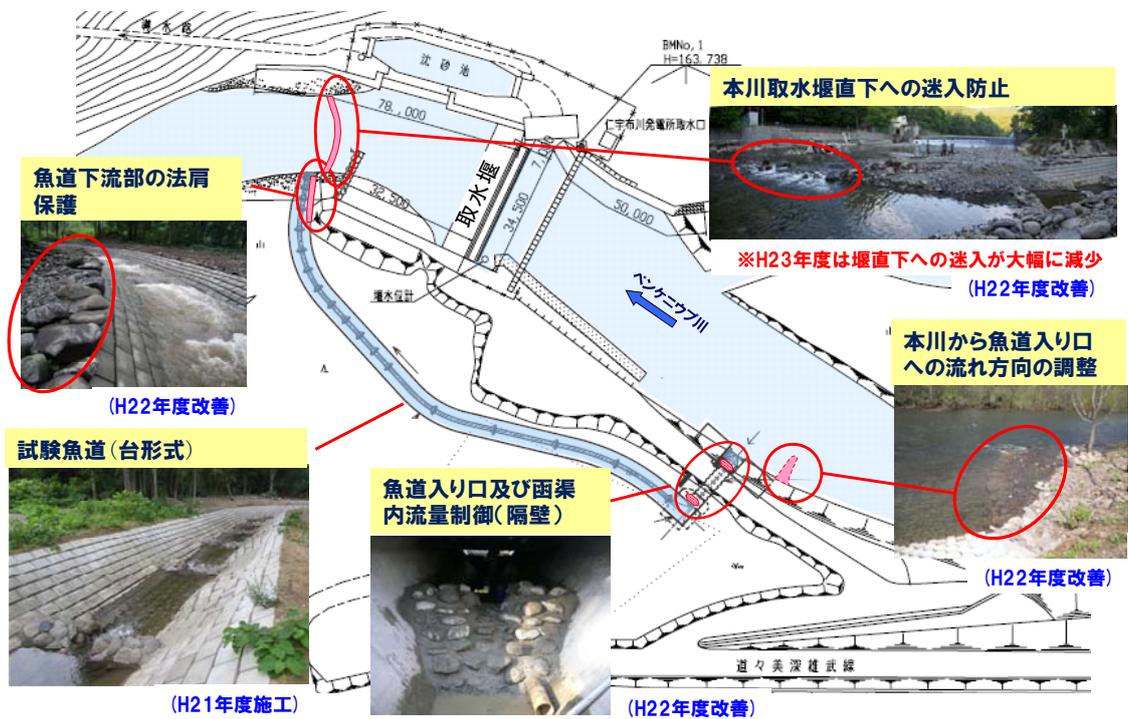
図-26 ペンケニウプ川試験魚道

平成 21 年度にペンケニウプ川取水堰の左岸側を迂回する試験魚道を設置し、平成 22 年度は試験魚道の周辺環境の改善をおこなった（図-26）。

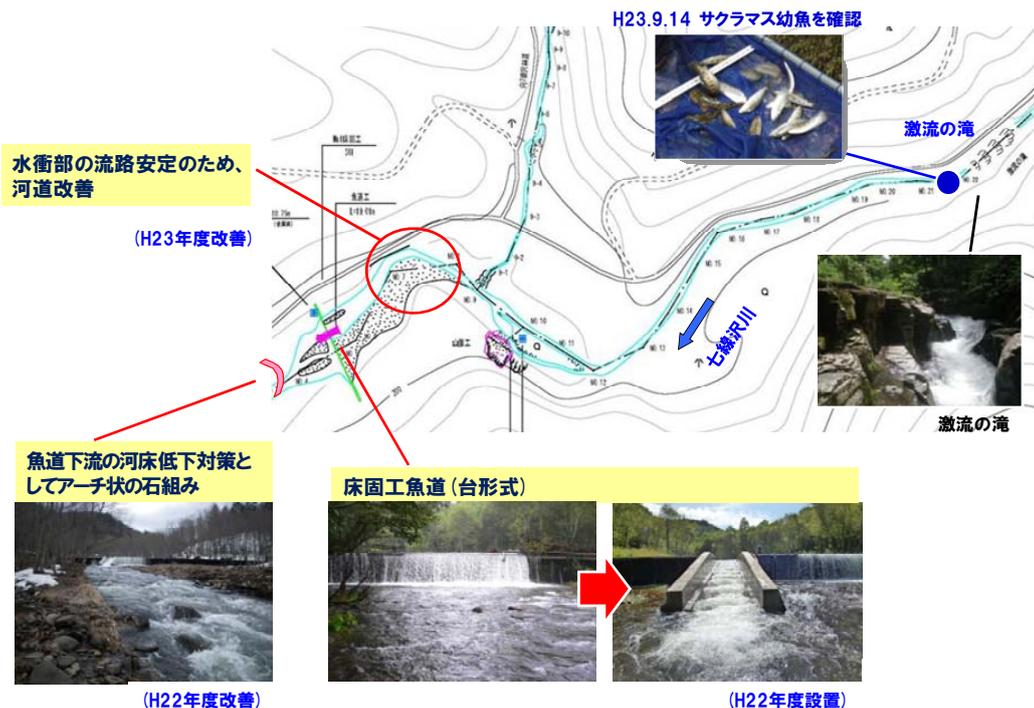
図-27 七線沢川床固工魚道

平成 22 年度に床固工に張り出し型の台形式魚道を設置し、平成 23 年度は水衝部の流路安定のための河道改善をおこなった（図-27）。

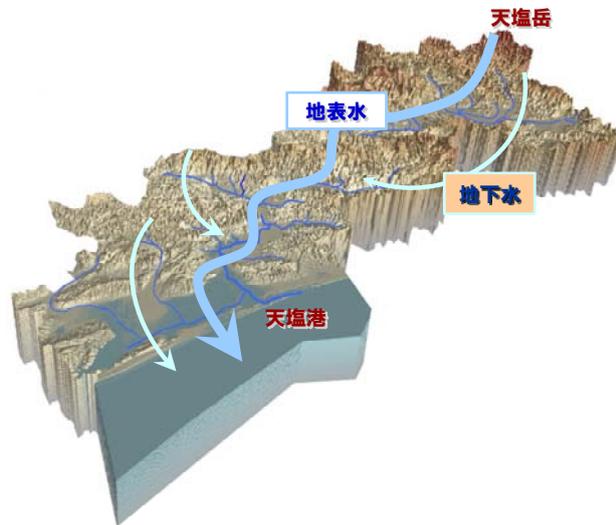
図-29 天塩川流域における三次元水循環モデル

天塩川流域における地表水および地下水の特性を把握するため、平成 21 年度に図-29 に示す天塩川全流域（5,590km<sup>2</sup>）を対象とした三次元水循環モデルの構築をおこなった。本モデルにより、地下水の流れだけではなく地表水の流れを再現することが可能である。

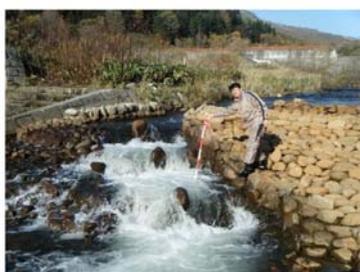
写真-15 に示すように、平成 23 年度はピヤシリ川の 12 箇所（箇所）の魚道で点検がおこなわれ、流木や堆砂による魚道や流路の閉塞および魚道の破損は見られなかった。

魚道(2号落差工)の点検状況
